ESTUDIO Y  
CONSERVACIÓN DE  
LA FACHADA DEL  
PALACIO DE LOS  
LASSALA

*Palacio de los Lassala  
Calle Calatrava, 13  
Valencia*

*Trabajo Fin de Máster  
MOCPA ETSAV UPV  
2017/18*

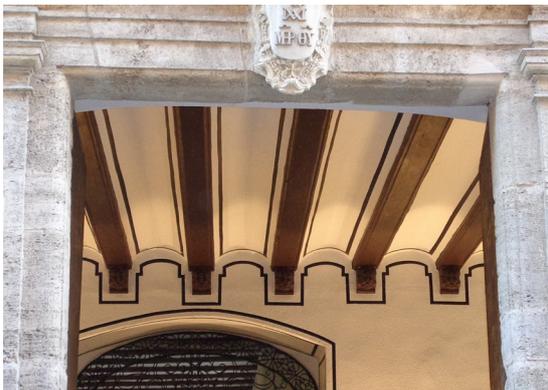
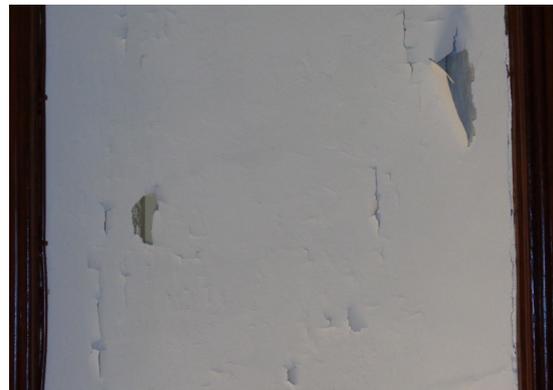
Encintado en la Escuelas Pías. A la derecha se observa el forjado del palacio Lassala, entre planta segunda y la zona bajo cubierta, donde se puede apreciar indicios de lo que parece un encintado, hoy en día oculto por la pintura. Varios miembros de la familia recuerdan encintados en este forjado.

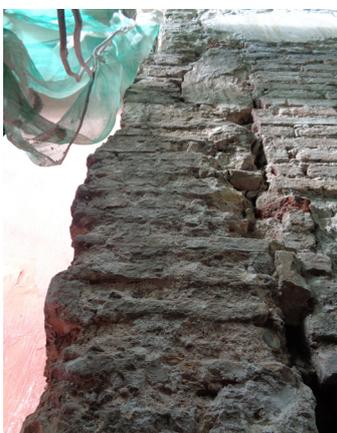
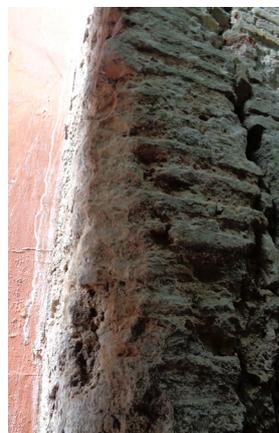
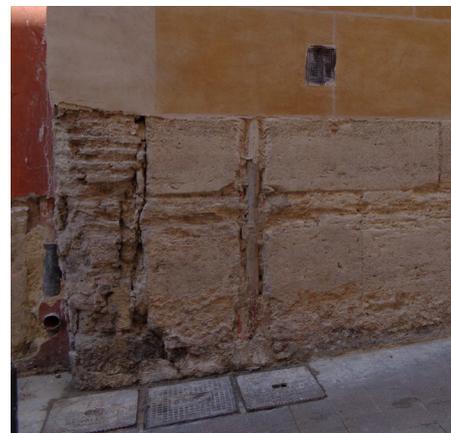
La fachada del palacio de los Lassala sobresale de la línea de fachada del resto de la calle. La esquina izquierda muestra un repicado de ladrillos en un aparente intento de redondearla para facilitar el tránsito de vehículos ya que en este punto se estrecha la calle.

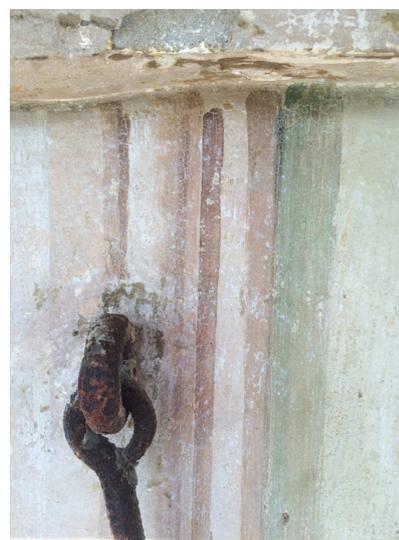
Pintura verde encontrada en la fachada del palacio de los Lassala.

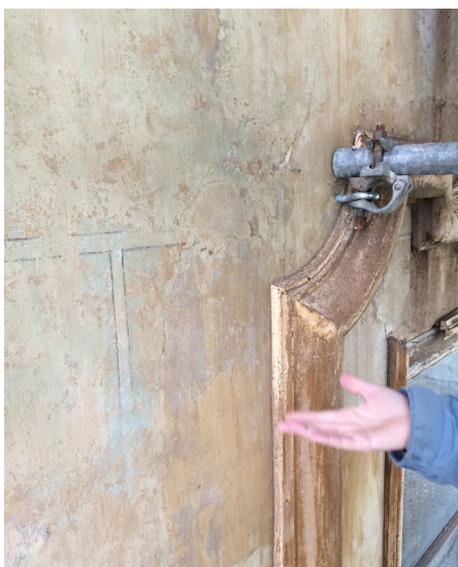
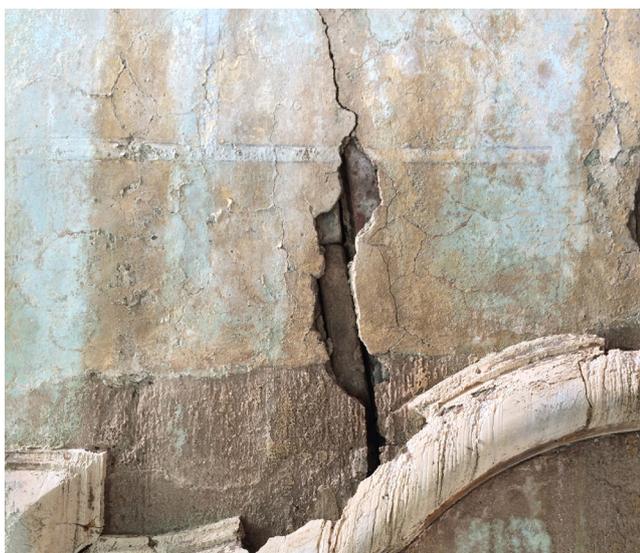
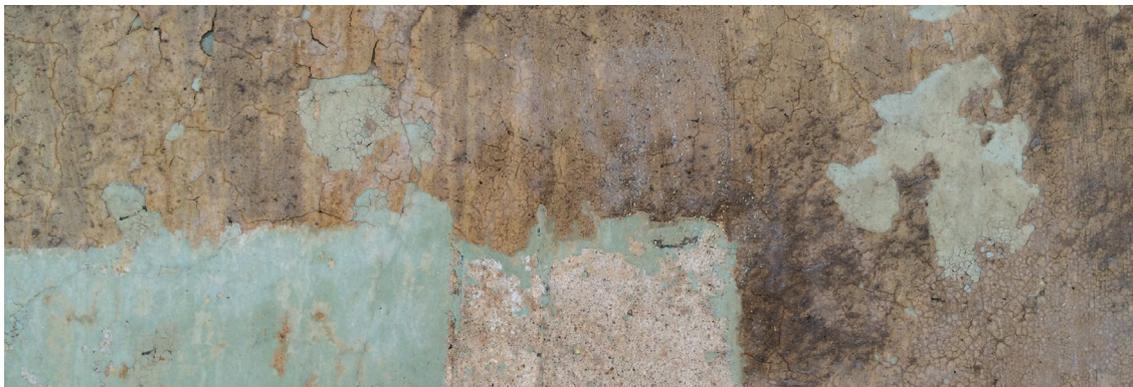
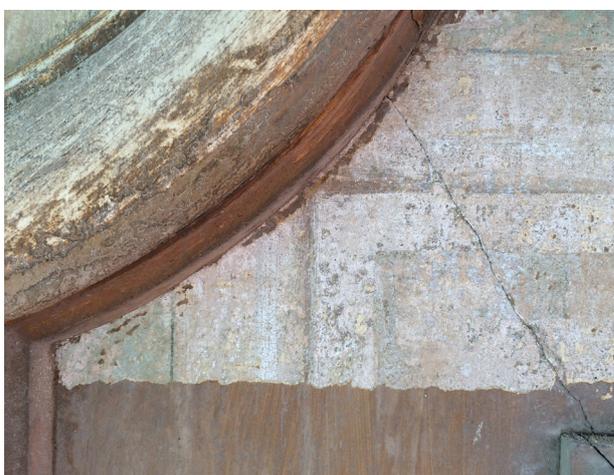
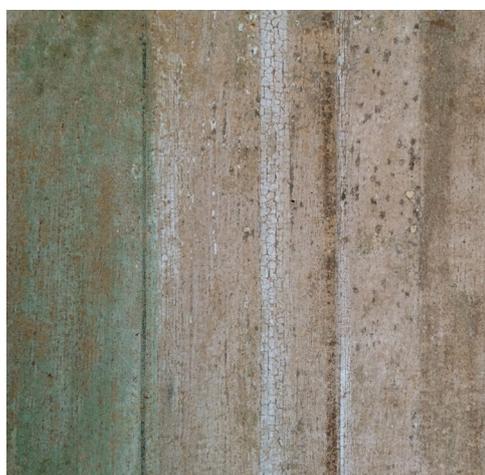
Mucho antes del inicio de las obras, ya se podía intuir que se trataba de una fachada pintada con algún tipo de fingido, en la zona de la izquierda del paramento, donde con los años y por efecto de la erosión había ido perdiendo las capas de pintura.

Detalles del estado del revestimiento del palacio de los Lassala

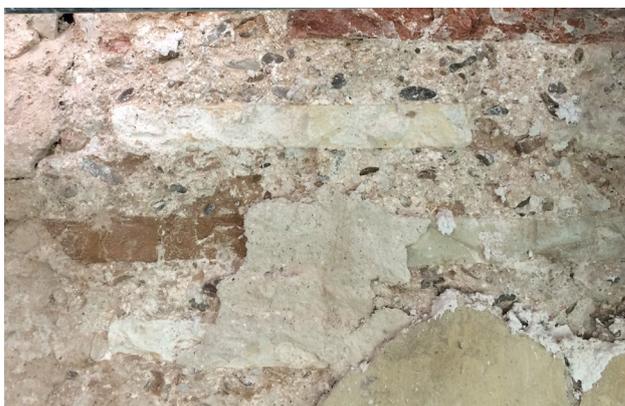
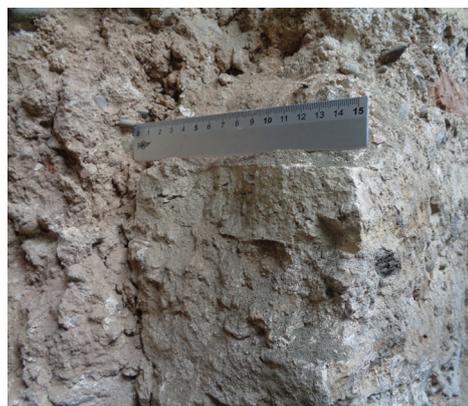
El palacio se estructura en muros de carga, siendo la fachada uno de ellos. Tras los hallazgos realizados en planta baja a la derecha de la portada y comparando estos muros con las medianeras del Palacio Calatayud y las impresiones del arqueólogo municipal Víctor M. Algarra Pardo, se puede suponer que el origen de la fachada podía ser un muro de tapia, que estaría formado por un cuerpo de tierra batida (tierra arcillosa con piedrecitas) más una costra de hormigón de cal y verdugadas de ladrillo a tizón para reforzar el paramento (15cm). De manera que lo que vemos no es un muro de fábrica sino un trasdosado. Por la distancia entre las juntas (5-7 cm) se puede suponer que se trata de un muro del siglo XVI, ya que en el siglo XIV la junta de este tipo de muros podía tener un palmo valenciano y en el siglo XV era mayor de 7-8 cm. Este tipo de muro sólo se ha encontrado en la parte derecha de la fachada y se ha observado que se prolonga justo hasta debajo de los balcones de planta segunda. Es en esta zona donde se pudo observar un espacio vacío en el interior del muro entre las hojas de ladrillo. Podría ser que por capilaridad, por una agresión en la cabeza del muro o por alguna coquera en algún momento determinado, la tierra se hubiera deslizado, siendo ésta una de las patologías de estos muros.

Detalles del muro de tapia.

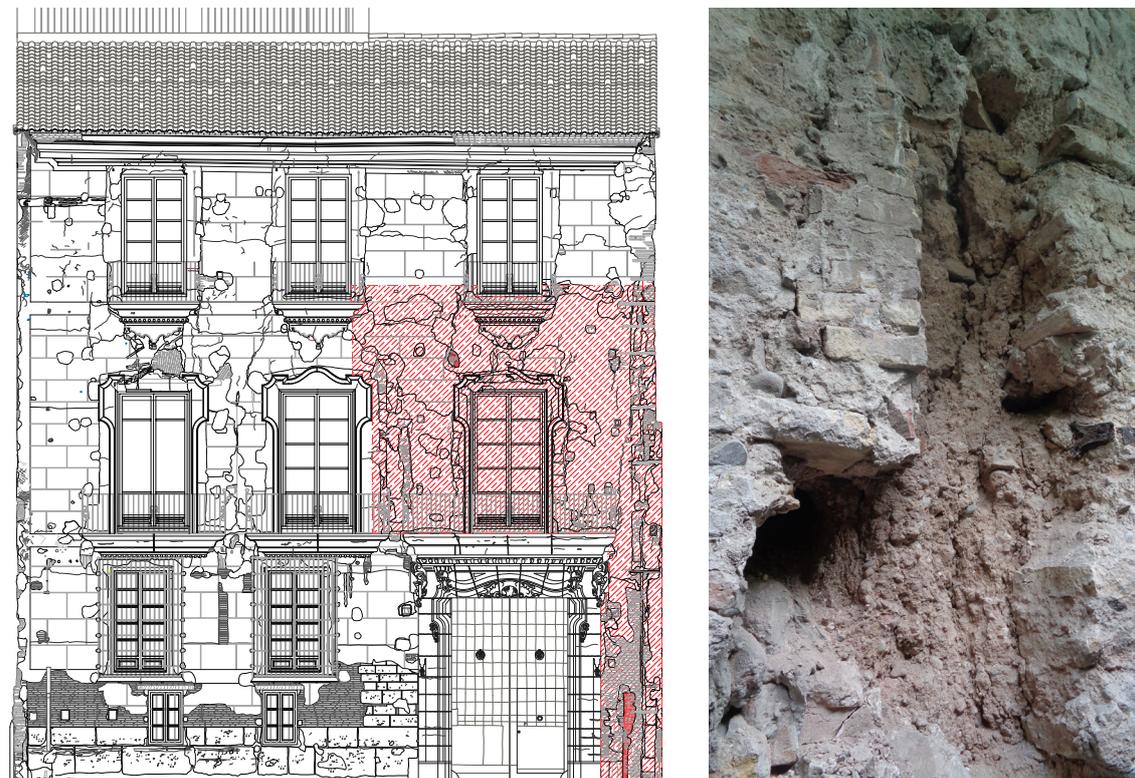
Tapia en la parte baja (derecha) de la fachada. Por delante se observa una hoja de ladrillo de 15 cm.

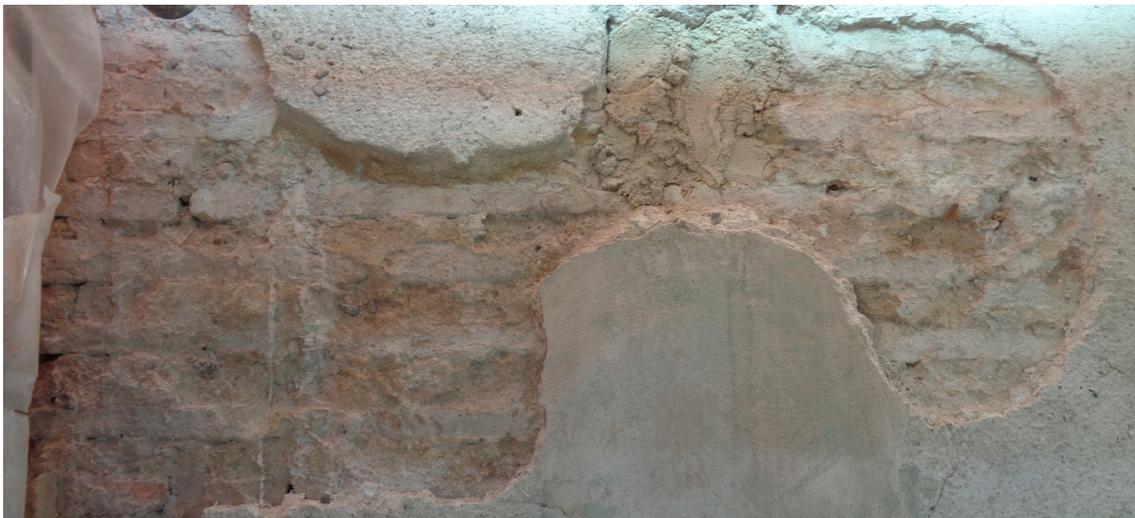
Detalle del muro de fábrica de la segunda planta.

Con estos datos, se puede suponer que se trata de una construcción realizada en un momento en que el precio del ladrillo era caro, pues casi las juntas de mortero pobre son mayores que el propio ladrillo. Podría ser un muro del siglo XVIII.

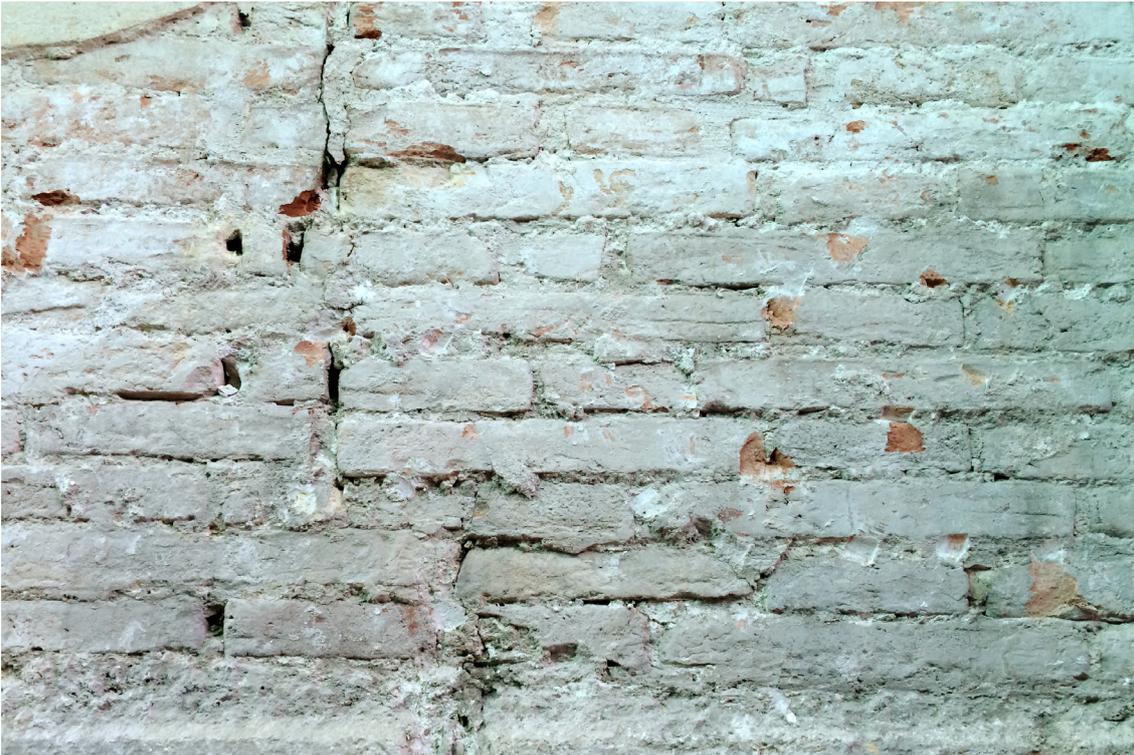
Detalle del muro de fábrica de la planta baja donde se puede observar su construcción por bataches.

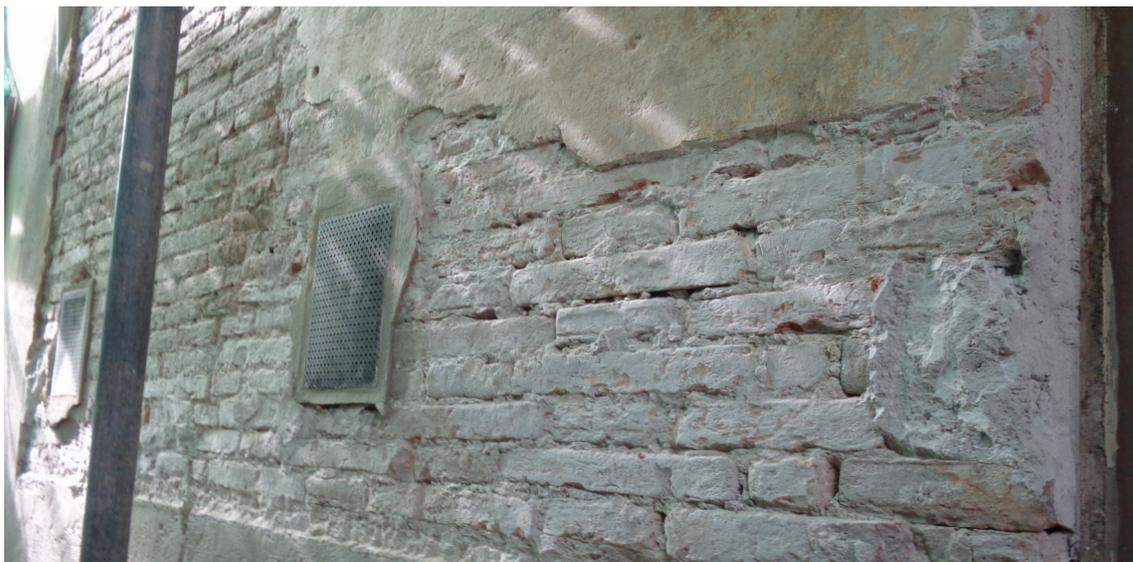
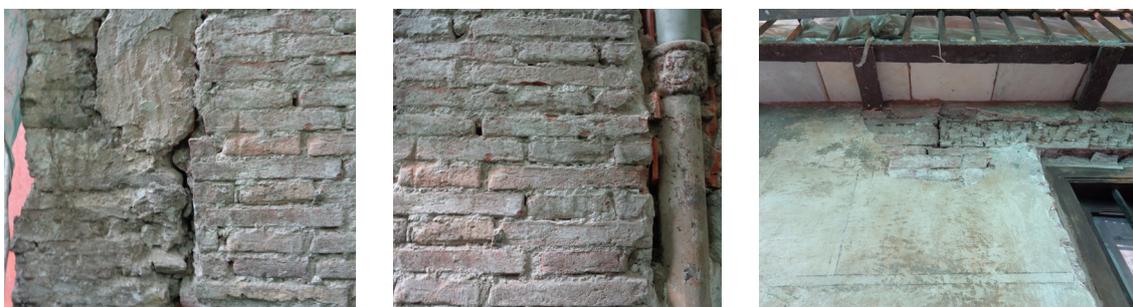
Este muro de fábrica de la ladrillo macizo se realizó con ladrillos dispuestos con hiladas alternadas de soga y tizón y se encuentra en muy buen estado.

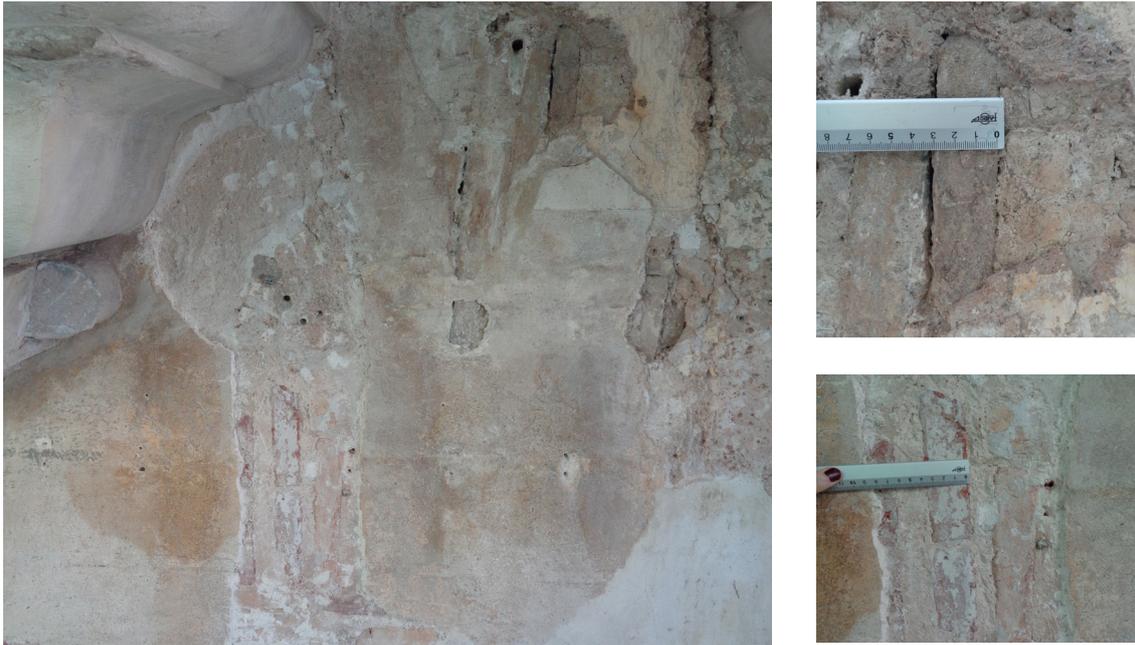
Ladrillos verticales, unos más rojizos (4cm de ancho) relacionados con el muro de planta baja y otros más marrones que se corresponden con un arco (3 cm de ancho).

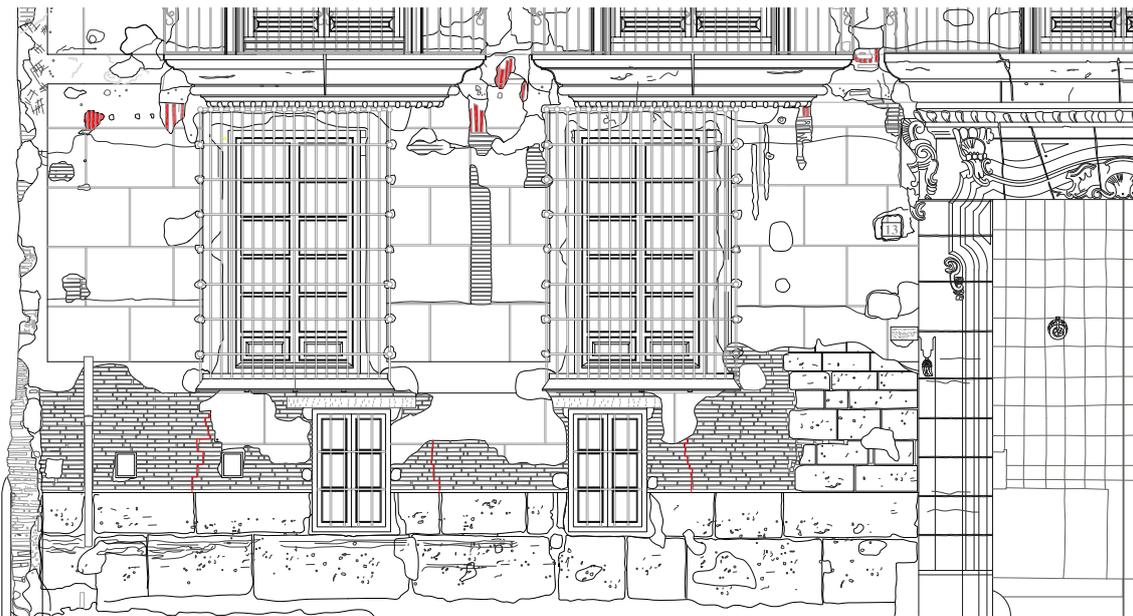
En la parte baja se aprecian líneas verticales en la fábrica que explican la construcción por bataches de la fábrica de esta zona de la planta baja. También se observan los ladrillos verticales entre los balcones de planta primera, algunos de los cuales se corresponden con arcos.

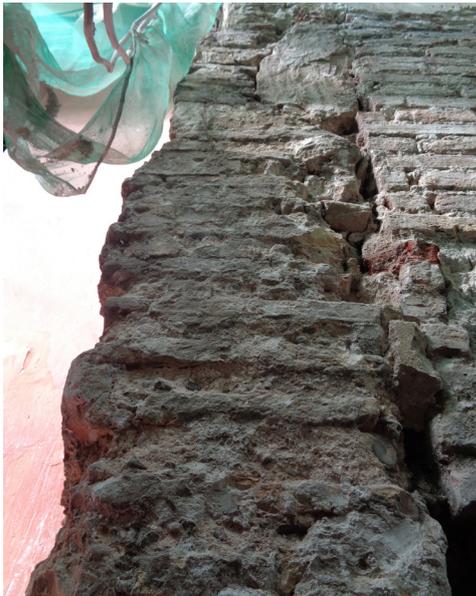
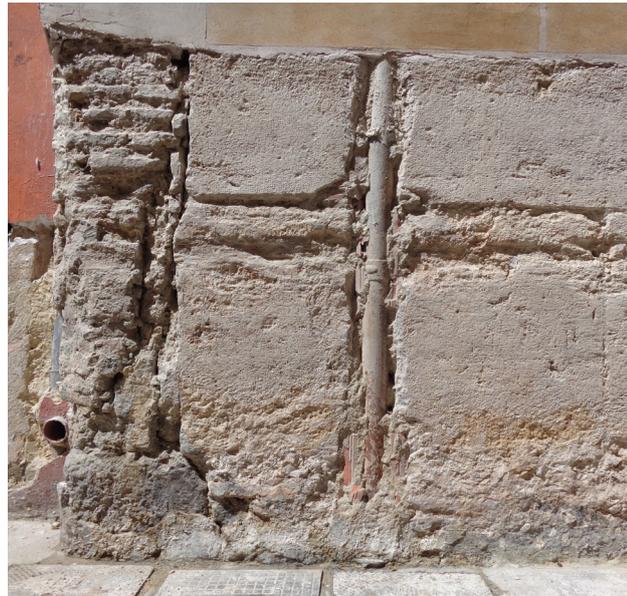
Medianera en la parte izquierda de la fachada.

En el edificio se ha observado una gran grieta a la izquierda, se trata de una junta de dilatación entre el palacio y la medianera de otro edificio ya derribado y que, con el paso del tiempo, el palacio incorporó a su fachada.

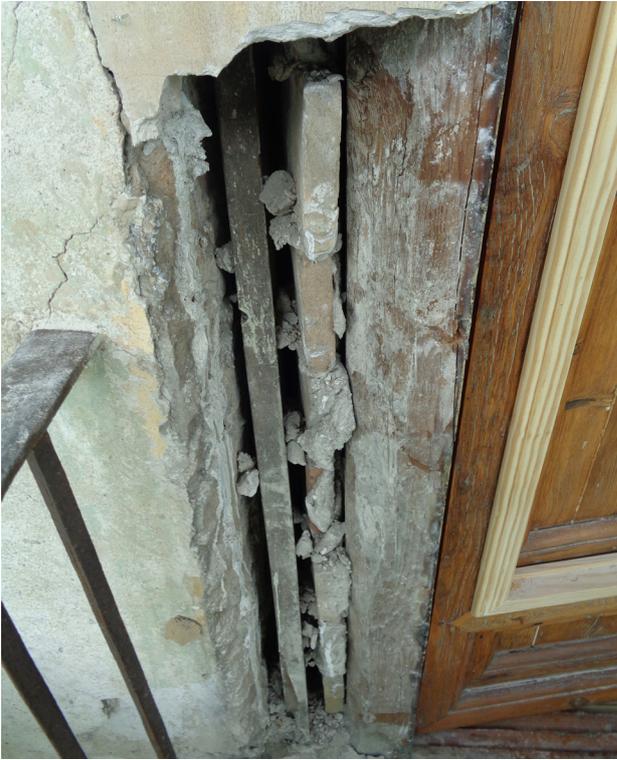
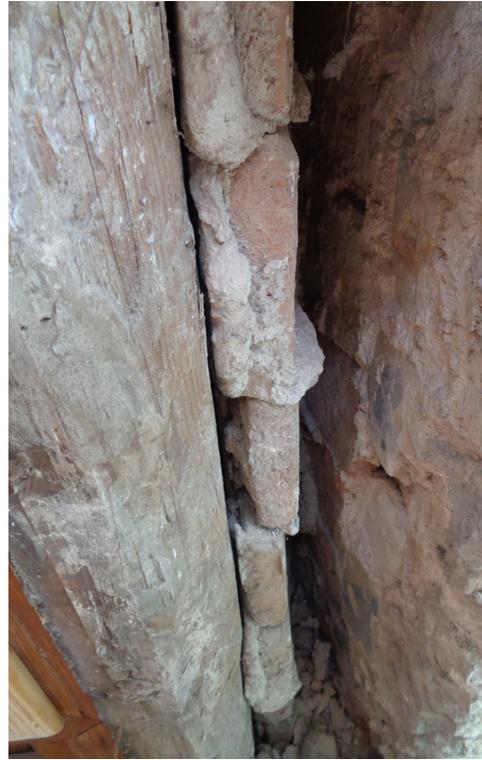
Las ventanas de la planta segunda fueron más anchas en origen. En la imagen de la derecha se puede observar las jambas mostraban en su interior azulejos azules y bancos góticos.

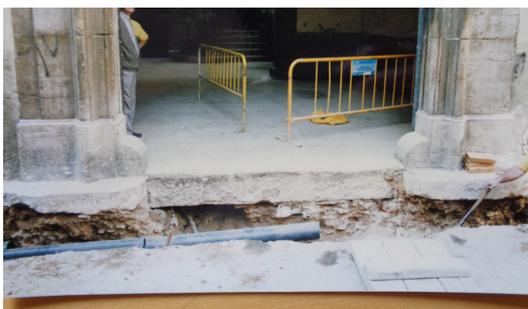
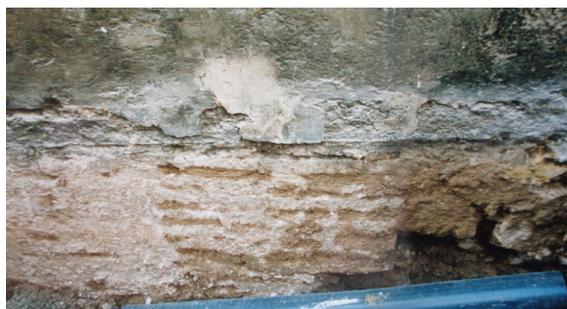
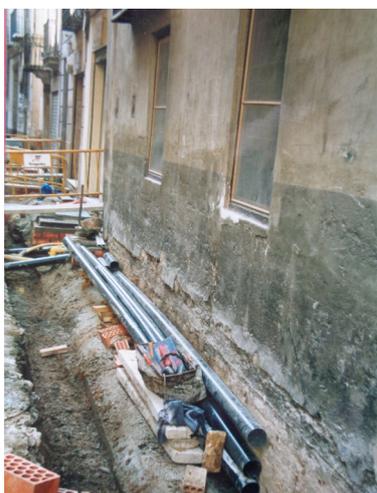
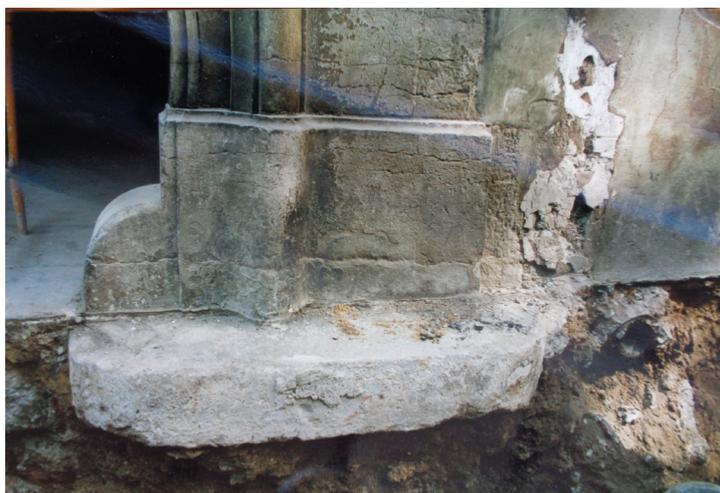
Cimentación del edificio donde se observa la fábrica de ladrillo bajo el zócalo de piedra. La fotografía de la derecha muestra la cimentación de la portada de piedra.

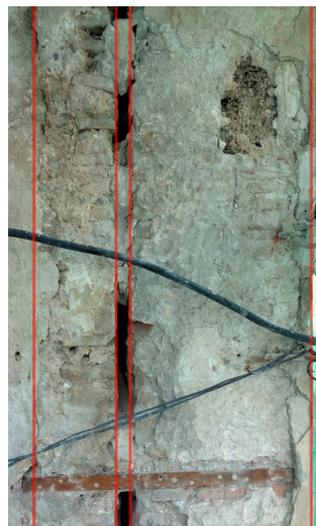
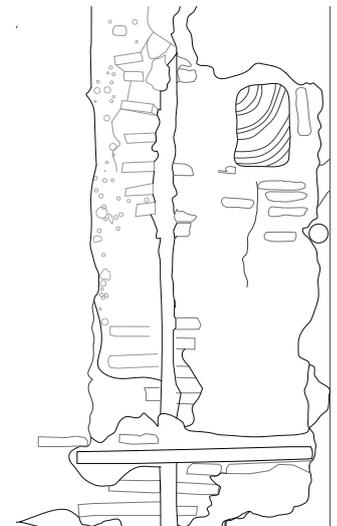
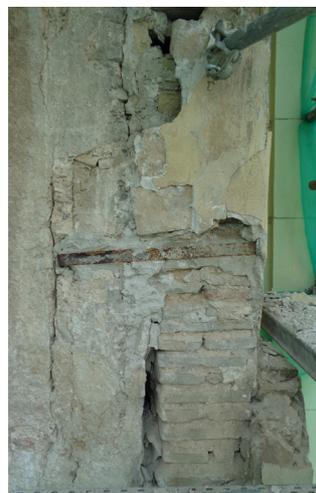
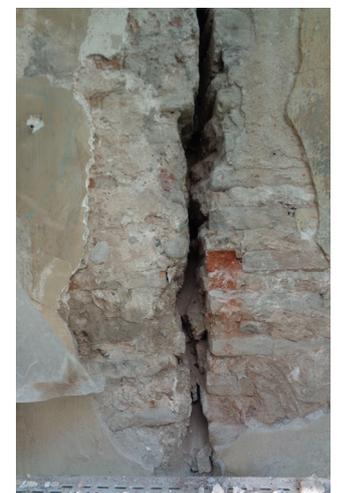
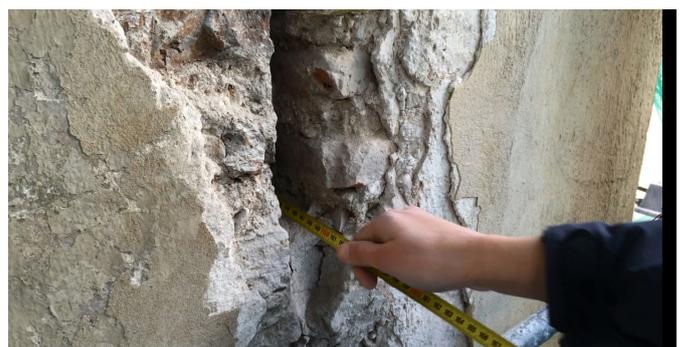
**FICHA 06:**  
**MEDIANERA DERECHA**

En el edificio se ha observado una gran grieta a la derecha de la fachada que ya en el pasado se intentó cerrar mediante grapas, se trata de una junta de dilatación entre el palacio y la medianera de otro edificio ya derribado y que, con el paso del tiempo, el palacio incorporó a su fachada.

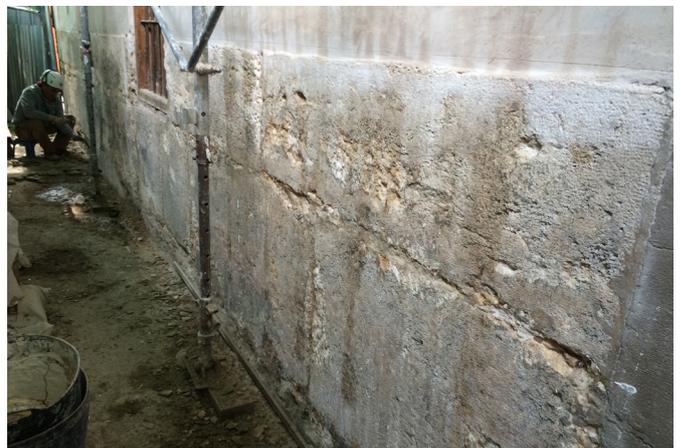
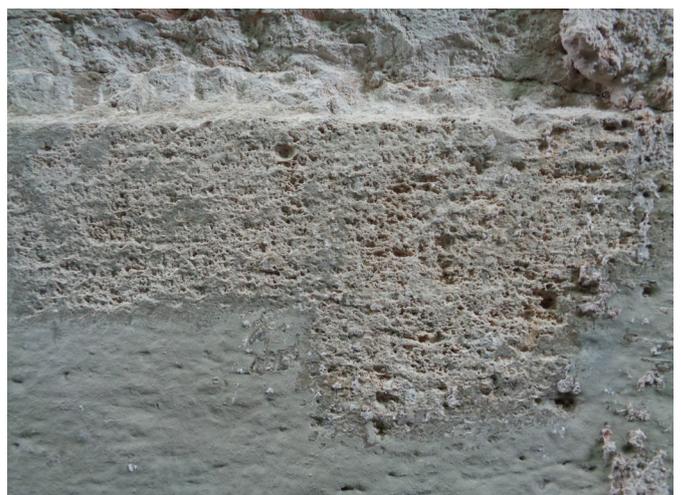
## FICHA 15:

El edificio presenta en la parte izquierda de la portada (y sin llegar a la medianera) un zócalo de piedra caliza muy porosa que se encuentra bastante deteriorado. Presenta parches de cemento, restos de graffitis y su superficie muestra marcas de golpes y rozamientos.

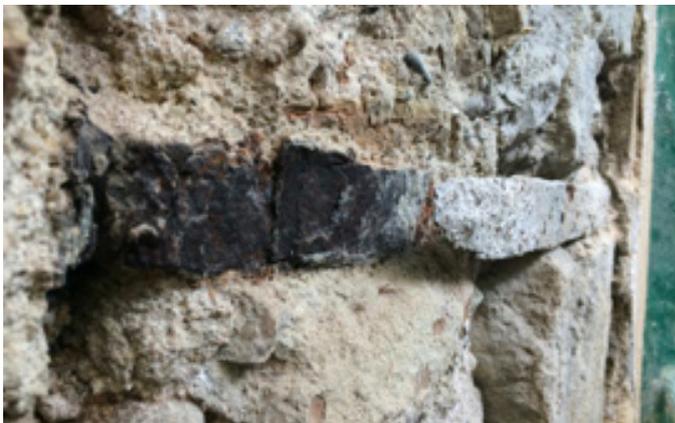
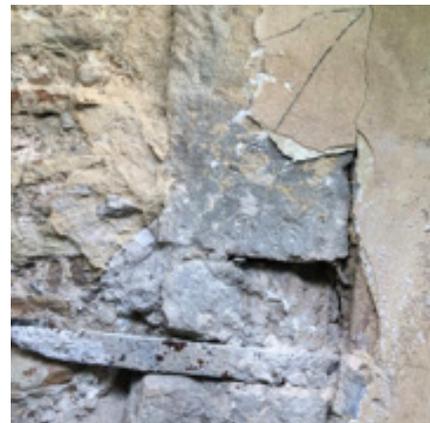
Se descubrieron una serie de grapas en la esquina derecha con un nivel de oxidación importante (algunas de las cuales prácticamente habían desaparecido) que pretendían unir la junta existente entre el palacio y la medianera, (que se manifiesta en una grieta vertical continua) y paliar así el desplome existente que parece, se inició al elevar la segunda planta del palacio, haciendo que la medianera entrara en carga sin estar realmente unida. Por tanto se hacía evidente la necesidad de volver a unir la medianera con el resto del edificio mediante un cosido estructural.

Esta unión defectuosa entre dos edificios diferentes había facilitado las filtraciones en la cubierta derivando en problemas estructurales en el encuentro entre fachada y medianera y dentro del propio muro. Parte de sus revestimientos presentaban problemas de disgregación que requerían una consolidación.

Las grapas metálicas, oxidadas por las filtraciones, habían provocado una serie de grietas en el enlucido, derivadas de las diferencias de dilatación de los materiales. Lo que había obligado a reiteradas reparaciones, generalmente con mortero de cemento, que también se estaba desprendiendo.

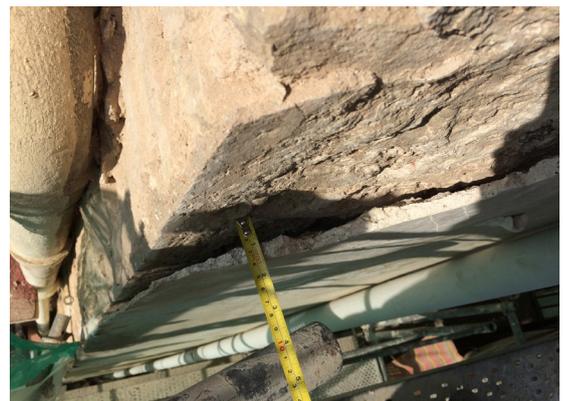
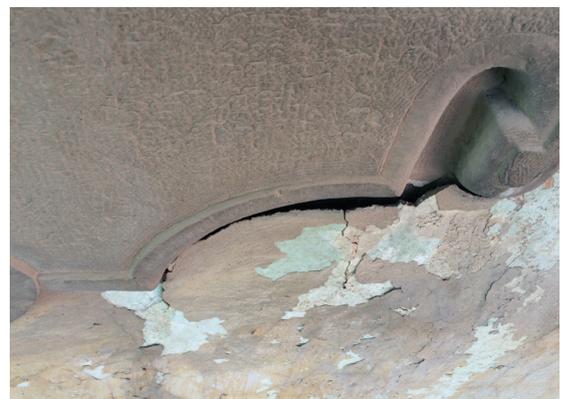
## ZONAS IMPOSIBLES DE CONSOLIDAR

Por la filtración de agua por grietas y desconchados y también por la existencia de un canalón obsoleto.

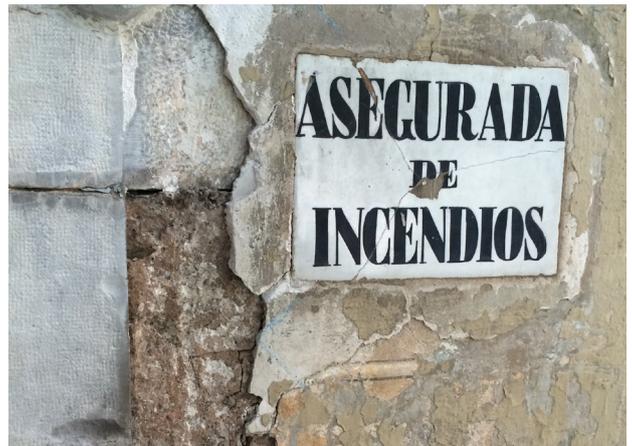
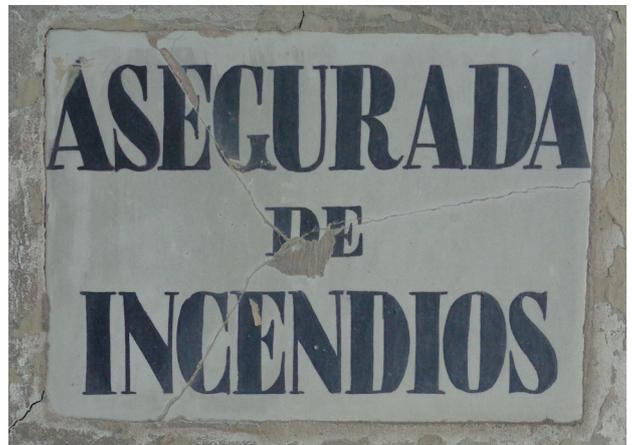
**ROTURA DE LA PIEZA CERÁMICA  
“ASEGURADA DE INCENDIOS”**

Rotura de la pieza cerámica “ASEGURADA DE INCENDIOS”

Debido a movimientos del soporte, que han agrietado el revestimiento y por consiguiente también lo ha hecho la pieza cerámica.

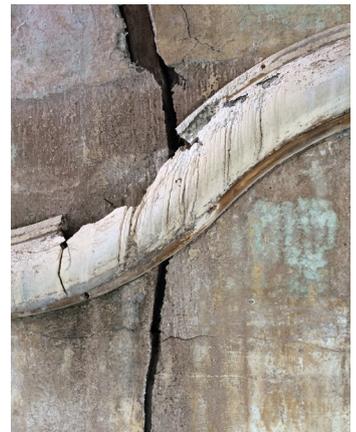
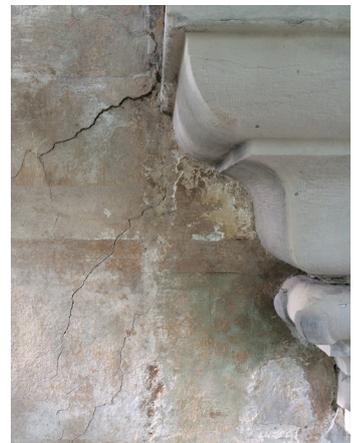
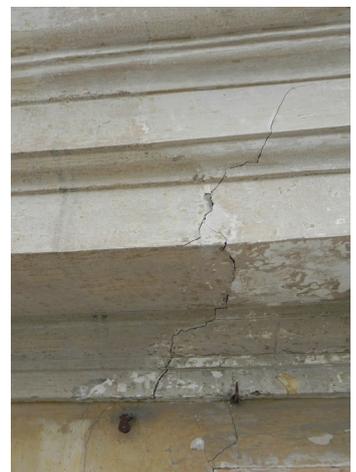
**FICHA 08:****GRIETAS Y FISURAS EN EL REVESTIMIENTO**

Fisuras y grietas que van desde los dos milímetros hasta varios centímetros.

Las intervenciones en el revestimiento consisten en el sellado con mortero o embebidos con mortero de cal y sellado posteriormente con mortero para cerrar la grieta. En el caso de la grieta en la esquina derecha se realiza un cosido estructural, uniéndolo con grapas nuevamente.

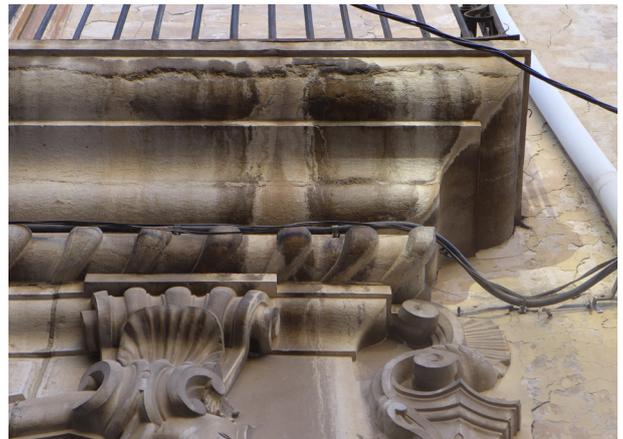
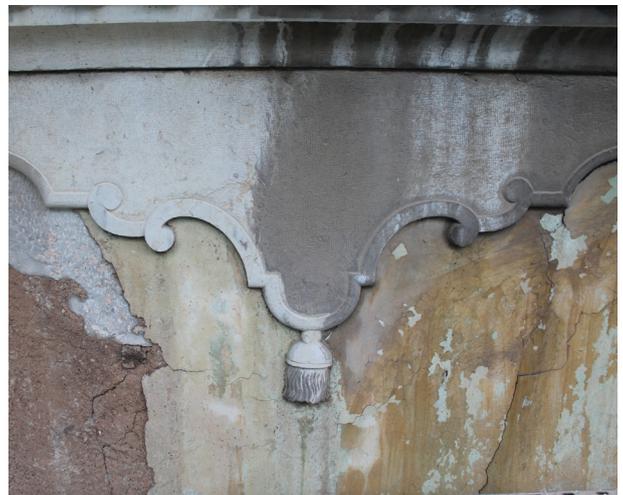
**FICHA 09:****ENNEGRECIMIENTO DE LA PIEDRA Y LAVADO****LOCALIZACIÓN**

En la piedra de los balcones y fundamentalmente en la portada y el zócalo.

Se debe al ataque de ácidos provenientes de la contaminación atmosférica, en concreto de ácidos sulfúricos; que en su mayoría, se forman al combinarse el agua de lluvia con el azufre desprendido al combustionar los hidrocarburos utilizados en los diferentes medios de transporte humano. Estos ácidos corroen las zonas de la piedra más expuestas a las lluvias, transformando el carbonato cálcico, que actúa como cementante, en sulfato cálcico; el cual es soluble en agua, y por tanto es arrastrado por el agua de lluvia y depositado junto a partículas contaminantes en las zonas bajas y protegidas del agua llegando a formar costras ennegrecidas. Cuando éstas tienen suficiente espesor se desprenden arrastrando material pétreo.

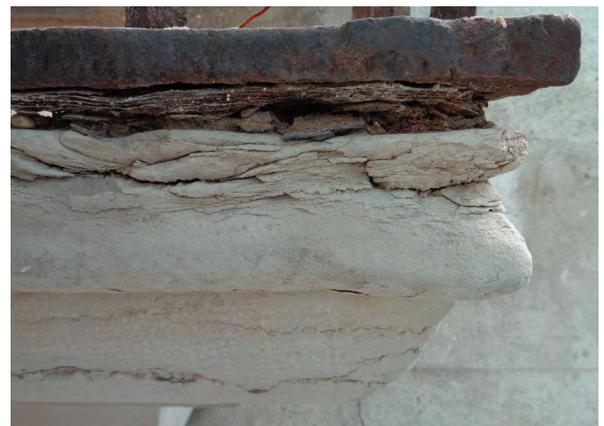
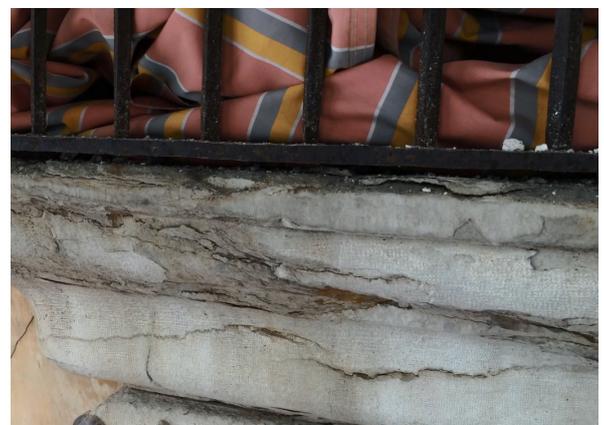
**FICHA 10:****LAMINADO DE LA PIEDRA DE LOS BALCONES**

Todo apunta a que se trata de piedra de Moncada y el estado de conservación en que se encontraba era diverso. La problemática de esta roca, una caliza dolomítica, es que tiene arcilla en su composición y por lo tanto, en presencia de agua o humedad tiende a hincharse, a aumentar su volumen y a romper, provocando fisuras, agrietamiento, pérdidas de volumen y laminado en lajas, que se deshacen.

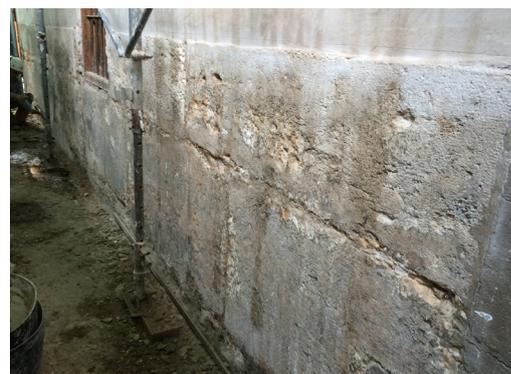
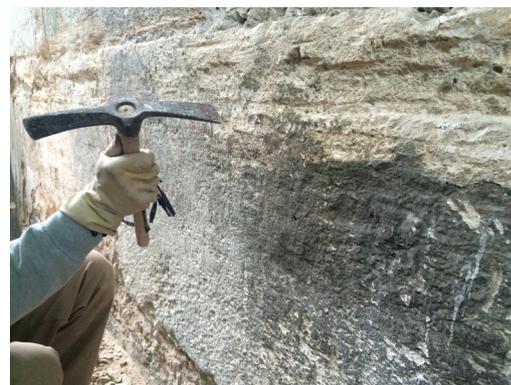
## FICHA 13: HUMEDAD POR CAPILARIDAD

Uno de los factores responsables de la deteriorabilidad es la utilización de una pieza porosa orientada hacia una calle umbría y al resguardo de los vientos que hace disminuir la evaporación, aumentando así la cantidad de agua alojada en los poros, con lo que se incrementan los procesos de deterioro.

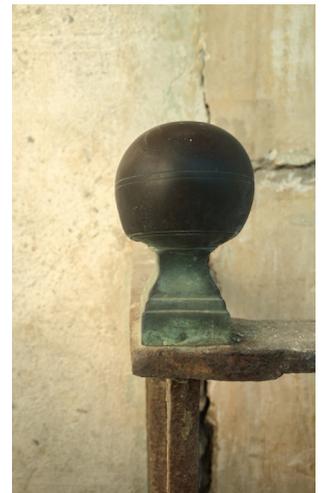
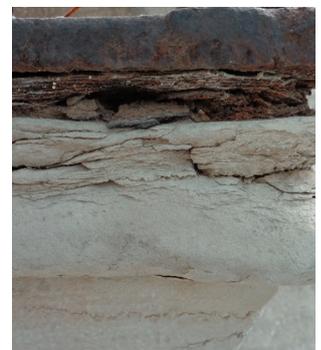
## FICHA 17: CORROSIÓN Y OXIDACIÓN DE LOS ELEMENTOS METÁLICOS

Degradación de los elementos metálicos produciendo pérdida de material

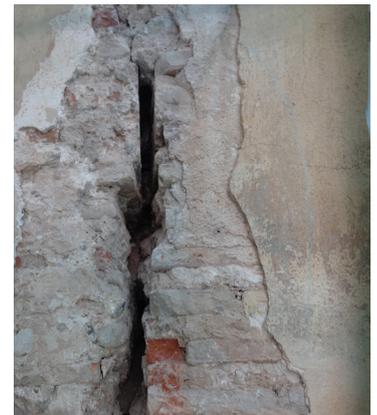
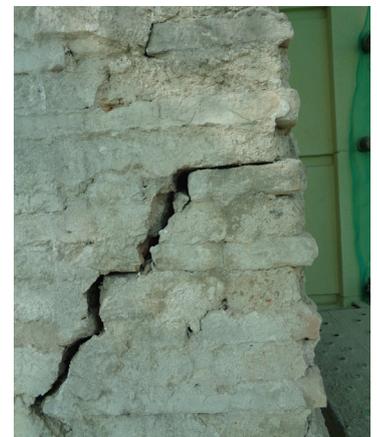
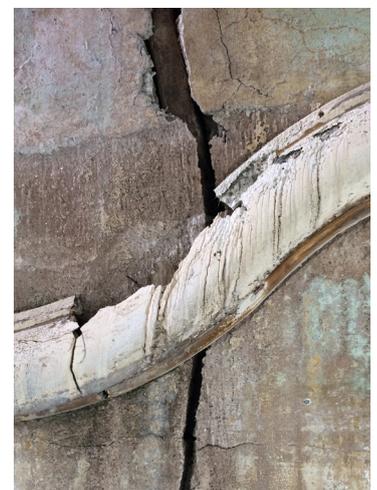
**FICHA 21:****GRIETAS Y FISURAS EN LA FÁBRICA DE LADRILLO****LOCALIZACIÓN**

En la esquina derecha de la fachada se observa una gran grieta, con ladrillos rotos tanto en la fachada como en el testero, dando la sensación de que va a desprenderse la esquina. También se observan ladrillos rotos en la grieta bajo en balcón de la izquierda de la planta noble.

Fundamentalmente se debe a sobrecargas transmitidas a través de elementos constructivos adyacentes que generan deformaciones y roturas, agravados por las filtraciones de agua.

También se observa lo que parecía una grieta vertical que sube desde la planta baja; posteriormente se pudo apreciar que no se trataba de una grieta, sino del encuentro entre lo que fueron dos edificios. Es por tanto, una junta de dilatación. En esta junta existen varias grapas de alguna intervención anterior, algunas de las cuales se encuentran en mal estado.

Colocación de grapas preventivas (cosidos estructurales) e inyección de lechada de mortero de cal hasta colmatar la grieta. La colocación de las grapas hace que la medianera y el resto de la fachada trabajen solidariamente ya que recibe cargas no previstas en la esquina derecha procedentes del segundo piso.

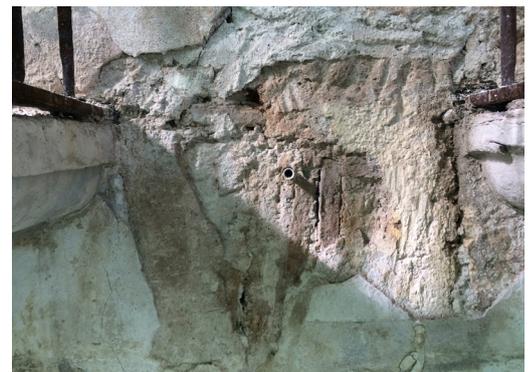
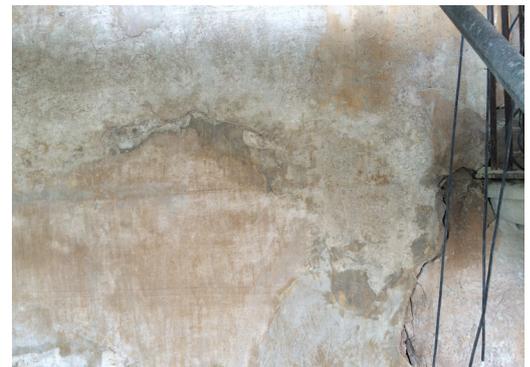
En la esquina derecha del edificio (grieta) y bajo los balcones (desconchados).

Debido a la falta de impermeabilización de la cubierta, durante mucho tiempo se han estado produciendo filtraciones a la segunda planta, en concreto en la esquina derecha del edificio. El agua ha ido filtrando por el interior del muro y junto a otros problemas estructurales de la fachada, ha provocado lesiones en la esquina y la aparición de una importante grieta.

En una intervención anterior se había resuelto la filtración existente en la cubierta que afectaba a la esquina derecha de la fachada. Por tanto, ahora será necesario realizar el saneado de la esquina derecha del edificio, apertura de la grieta para su ventilación y colocación de grapas, y posteriormente colocación de mortero cerrando cualquier fisura u oquedad e impidiendo la entrada de agua.

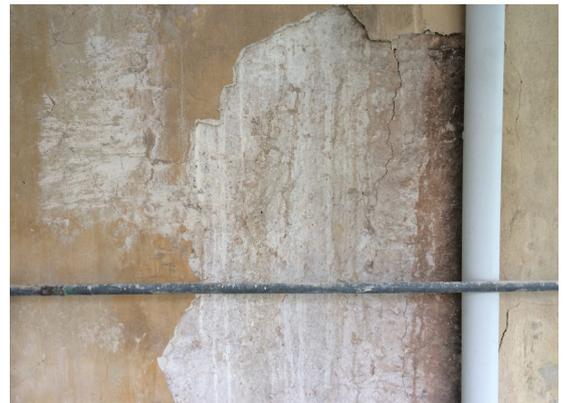
En grietas y fisuras y entorno a los desprendimientos de mortero.

El agua de lluvia se introduce a través de las grietas o de las zonas con desprendimiento entre el revestimiento y el soporte y va filtrando por toda la fachada. Eso se ve agravado por la obstrucción y rotura del canalón, quedando obsoleto.

Sellado de fisuras y grietas y reposición de morteros en desconchados. Colocación de canalón y bajantes e hidrofugación de la fachada.

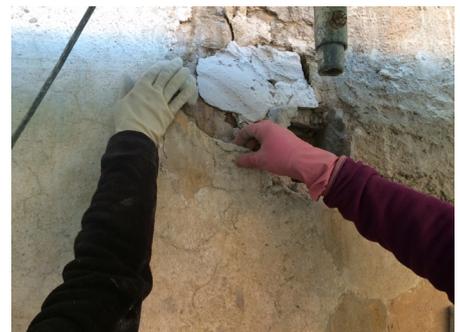
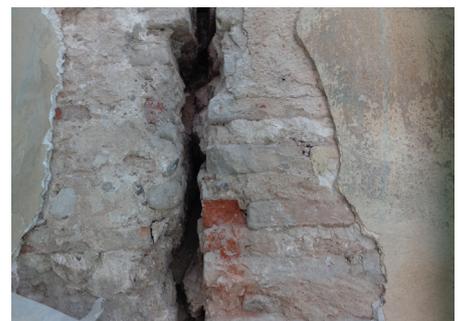
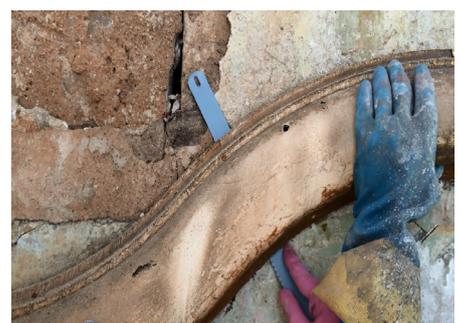
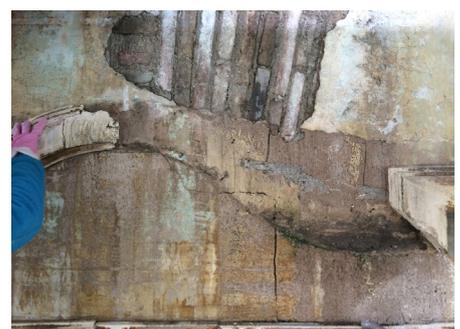
Por lo general, estos trabajos consistieron en eliminar los morteros que no eran originales, y siempre intentando no picar donde podía haber pinturas. También se sanearon las grietas para determinar su gravedad. Se decidió abrir toda la grieta de la esquina derecha del edificio, que finalmente era una junta entre el palacio y una medianera de otro edificio de la que el palacio se había apropiado.

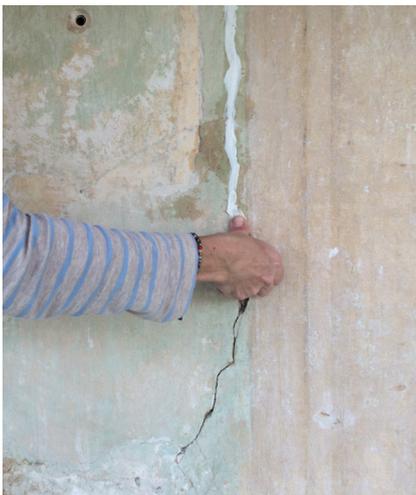
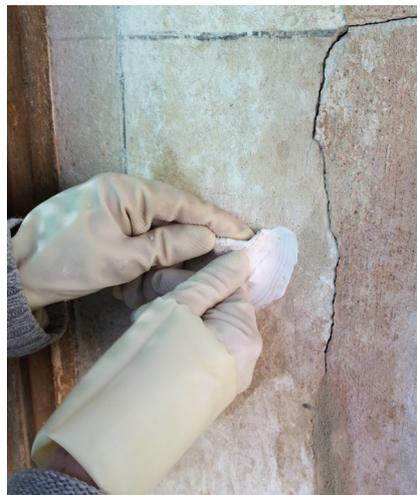
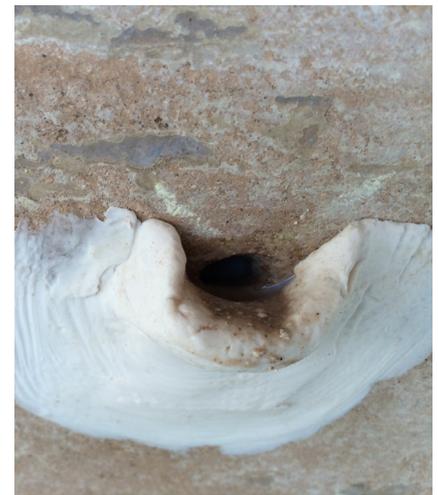
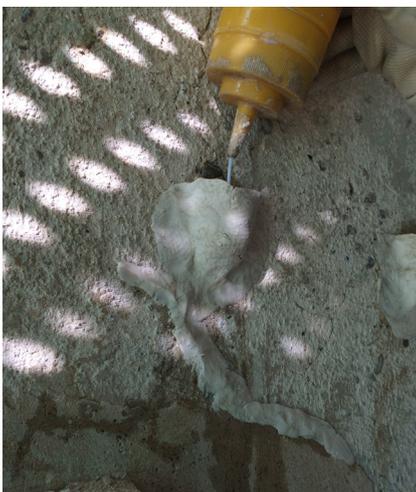
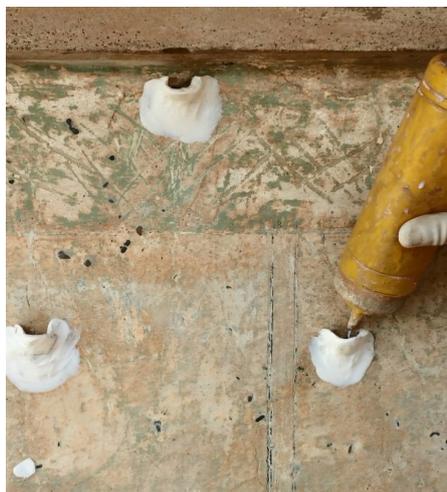
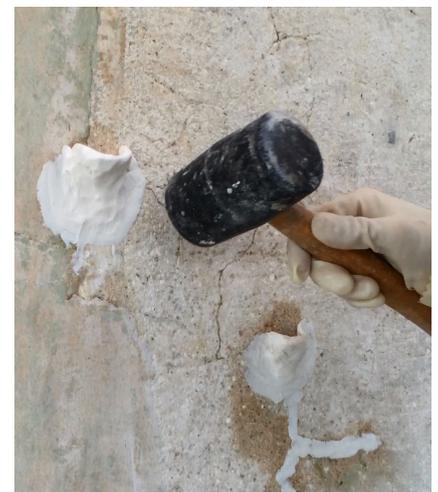
## FICHA 13:

En las fisuras o pequeñas grietas que no permiten la colocación de los bebederos de plastilina se consolida utilizando jeringas o cánulas.
