ESTUDIO Y  
CONSERVACIÓN DE  
LA FACHADA DEL  
PALACIO DE LOS  
LASSALA

*Palacio de los Lassala  
Calle Calatrava, 13  
Valencia*

*Trabajo Fin de Máster  
MOCPA ETSAV UPV  
2017/18*

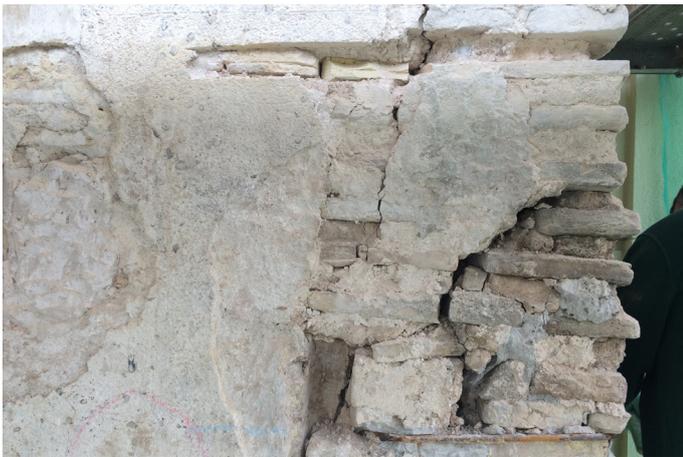
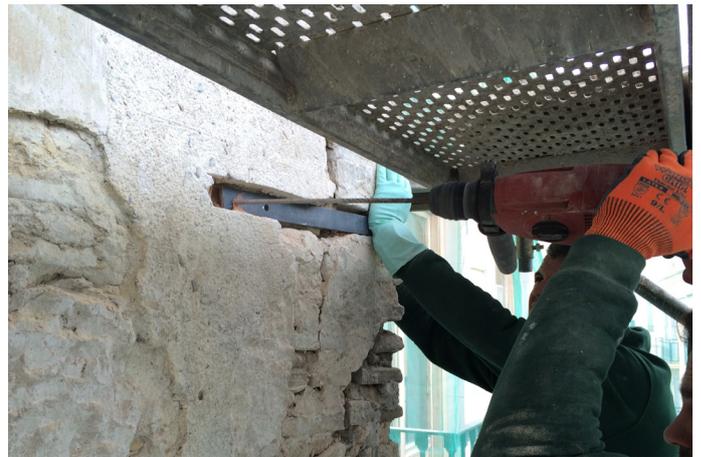
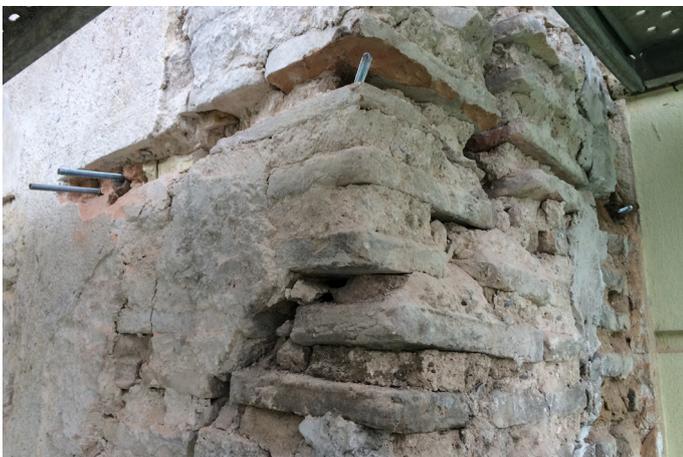
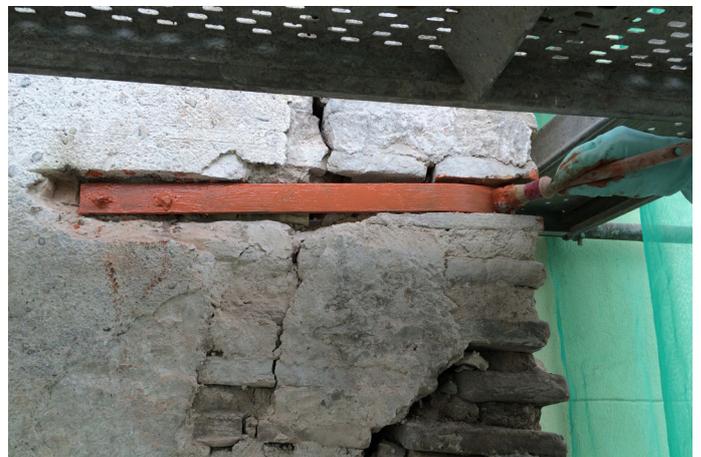
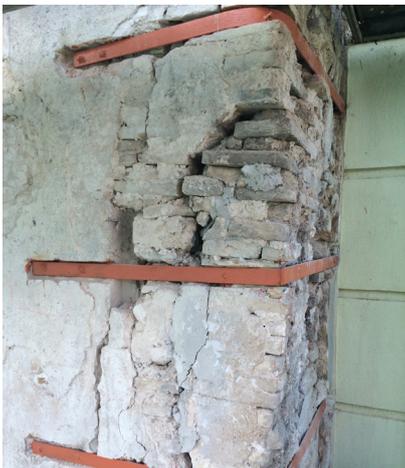
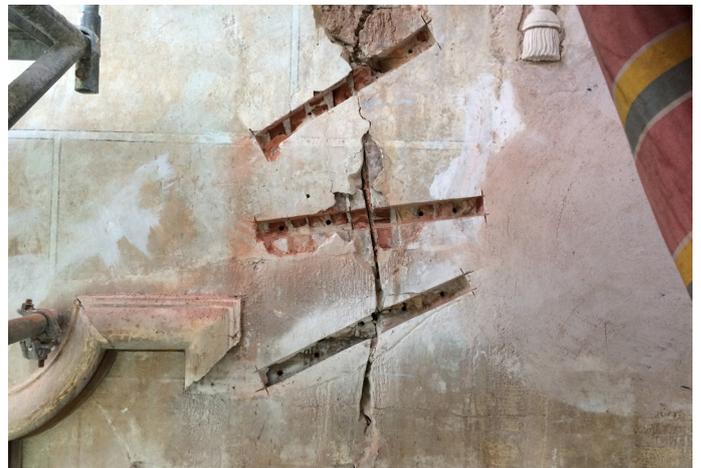
**FICHA 25:****REPARACIONES ESTRUCTURALES Y SELLADO DE GRIETAS**

En la grieta del lateral derecho de la fachada y bajo la ventana izquierda de la segunda planta.

La gran grieta lateral se cose con grapas preventivas que abrazaban la esquina. Primero se cortan los ladrillos en la zona de colocación de la grapa metálica, a continuación se realizan perforaciones en diagonal en el muro, se replantean los agujeros con en la grapa y se ejecutan. Tras ello se pinta la grapa con pintura antioxidante para protegerla (color naranja) y se coloca en su sitio fijándola con unas varillas medidas con resina en las perforaciones. La grapa debe que solaparse 1/3 abrazando al nuevo paramento.

Se hacen los agujeros y los cortes con radial para empezar a grapar las grietas. Primero empiezan con las grietas del arco de la ventana de la izquierda, haciendo tres cortes. Después siguen con la grieta de la esquina Nivel 3. Una vez cortan con radial y vacían a golpe de martillo y cincel haciéndose marcas y tomando medidas, obtienen el negativo de las grapas. Va a ser una grapa en "L" que abrace la esquina. Doblan el metal (pletina de hierro de 4cm x 5mm) y se le hacen agujeros a la grapa. Posteriormente se pinta con pintura antioxidante. Después se coloca en su sitio y se hacen agujeros con una broca de 40cm para después meter varillas de acero.

Además de la solución de las grapas preventivas, con cal hidráulica blanca y arena muy fina (lechada) también se rellenará la grieta con un hasta colmatarla y se inyectará por las grietecitas para consolidar internamente la esquina. Finalmente se recubrió con mortero de cal. Las grapas existentes se limpiaran y se protegerán.

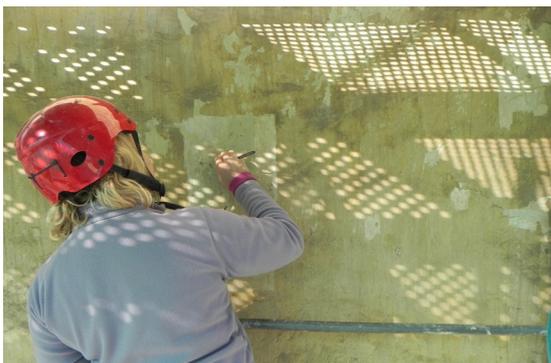
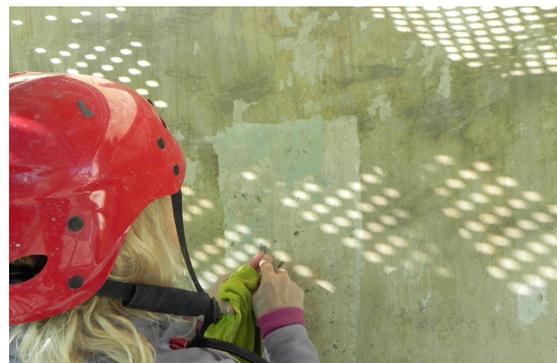
A partir de los balcones de la última planta hay una zona muy erosionada debido al lavado del agua de lluvia. Habría que dar una capa de yeso por encima para consolidar, si esta capa es muy fina puede que no agarre. Esta erosión es debida, fundamentalmente, a que a partir de este punto a cornisa ya no protege la fachada.

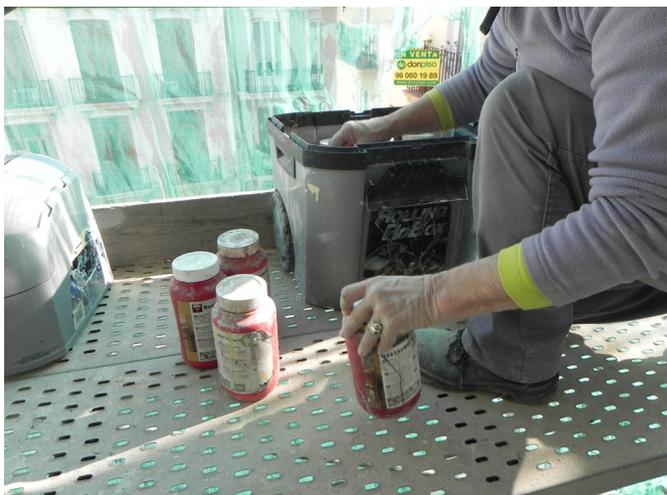
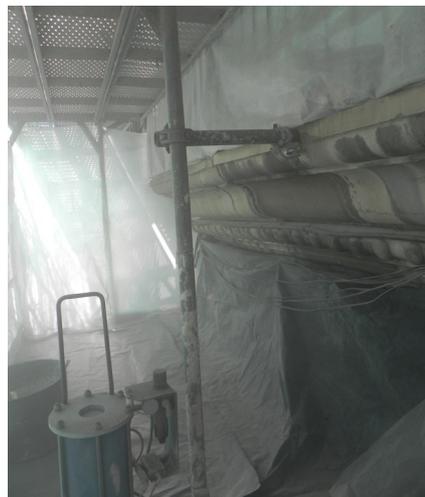
Han probado usar un decapante en el revestimiento para ver si se va la pintura verde. Sólo funciona en las zonas cercanas de la cornisa que son las mejor conservadas al haber estado más protegidas. También trabajan en quitar la pintura verde del nivel 3.

José y Aurora empiezan a realisar dos reintegraciones en dos zonas bien conservadas (derecha del nivel 2 e izquierda del nivel 4).

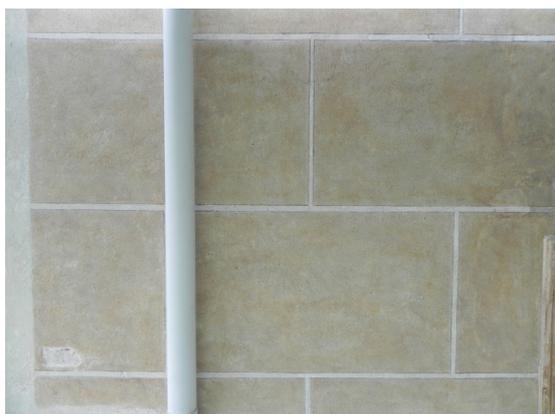
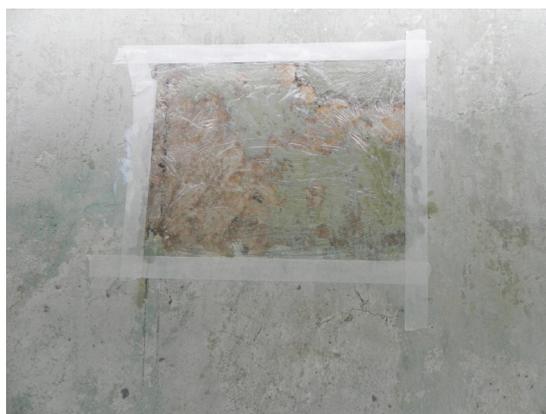
Las reintegraciones están terminadas. Continúan quitando la pintura verde de toda la fachada, se hacen varias catas con el decapante. Se decide eliminar parte del revestimiento de nivel 4 porque es imposible consolidarlo. José limpia la piedra del balcón de la planta noble y de la parte superior de la puerta.

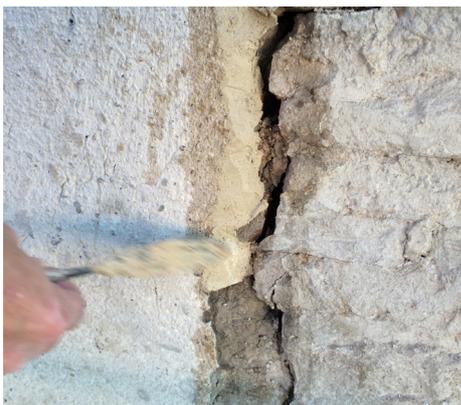
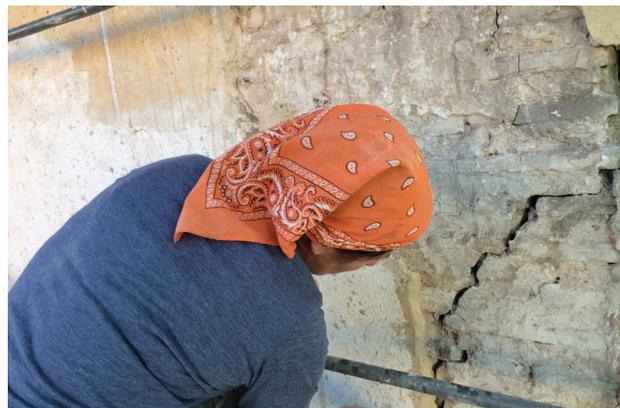
Beatriz ya tiene los resultados provisionales de las muestras que tomó y que han analizado en un laboratorio de Granada. La fachada es de cal; es un 50 - 60% de carbonato cálcico.

Se comienza a consolidar el nivel 2 por la esquina izquierda para ir poco a poco descendiendo. También se sellan las juntas (sellado de bordes) de las grietas que hay en la fachada con mortero con una dosificación de 1 parte cal por 3 partes de arena para que no se salga la resina que se va a inyectar.

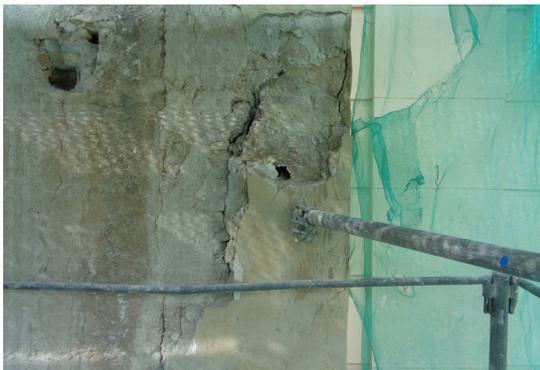
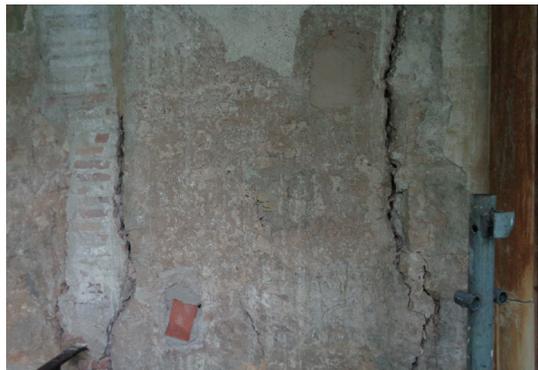
Se descubierto una gran grieta en la esquina derecha del edificio.

- Limpieza de pintura y suciedad
- Picado de parches y de revestimiento imposible de consolidar
- Sellado de bordes
- Consolidación del revestimiento
- Sellado de fisuras o grietas
- Primeras reintegraciones

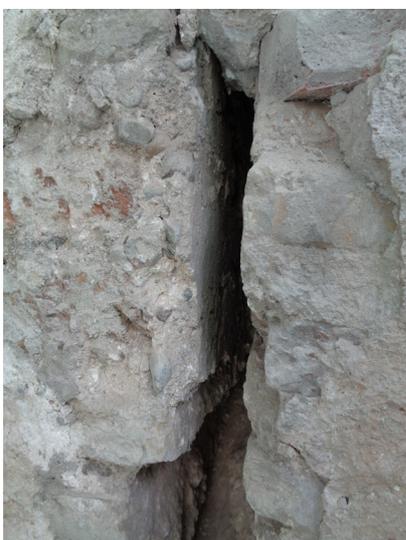
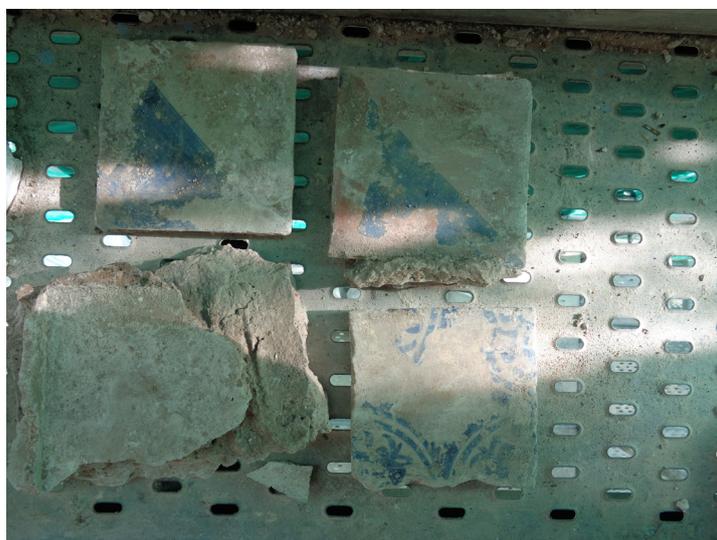
Se continúa trabajando en la limpieza de la grieta. La mido y la sitúo en un plano. A medida que vacían el espacio de la grieta que ha sido rellenado con diferentes cascotes y ladrillos, aparecen unos azulejos azules que estaban cubriendo la medianera. Una posible hipótesis es que la medianera no hubiera estado enrasada con la fachada y al incluirla, tuvieron

Éstos azulejos también los he visto bajo los ladrillos que forman la cornisa, que es posterior a la fachada. Supongo que originalmente sería un alero de madera y después se hizo la cornisa de ladrillo, por alguna ordenanza o porque estaba en mal estado.

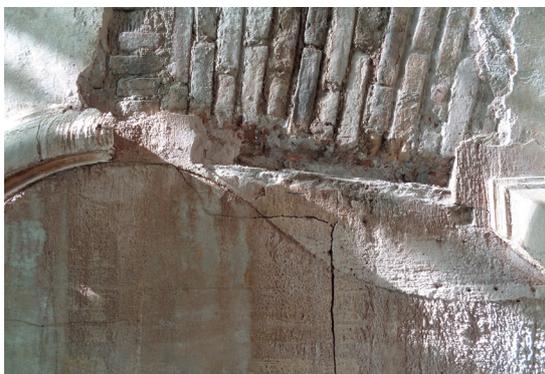
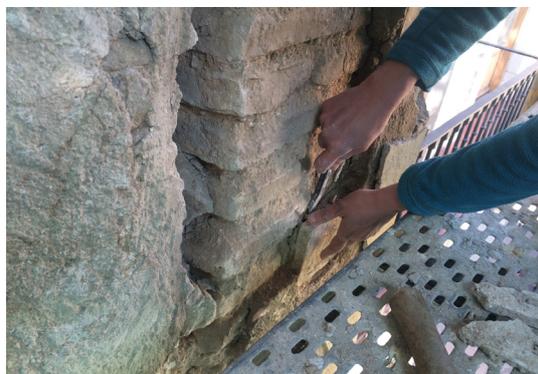
Esa mañana se van a dedicar a seguir limpiando la grieta que ya es evidente que recorre toda la fachada de arriba abajo. Se sabe que la plan-

ta segunda es posterior, por tanto, ésta apoya en la medianera que la fachada adhesionó años atrás. Los problemas estructurales en esta esquina son graves.

Se limpian los ladrillos a rosca que habían ido apareciendo y Beatriz comenta que parece que tienen algún tipo de pigmento; son amarillentos pero parece que tienen una policromía roja. Quizá en algún momento de la historia del edificio, estos ladrillos se colocaron para ser vistos.

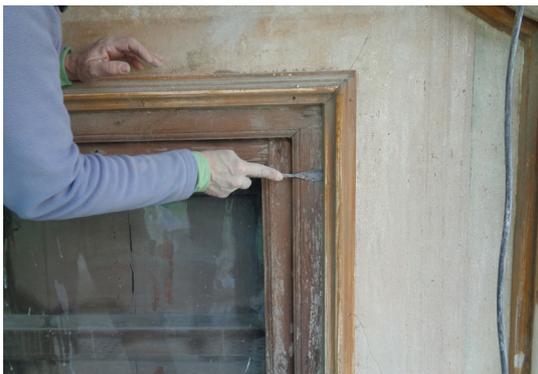
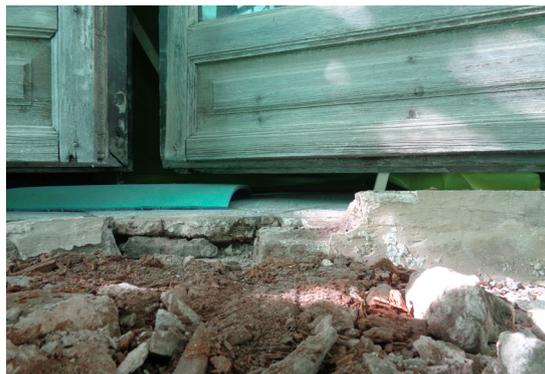
El marco de la parte inferior de las ventanas está totalmente podrido y atacado por xilófagos.

Alicia limpia el verde del nivel 2 rascando con un cepillo metálico. Aurora por su parte, con una hoja de sierra metálica va quitando la moldura de escayola y esparto, que hace de tapajuntas, para que se puedan quitar las ventanas exteriores existentes. Javier y otro carpintero están trabajando en las carpinterías.

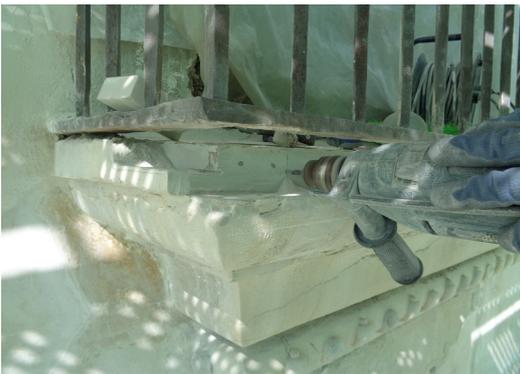
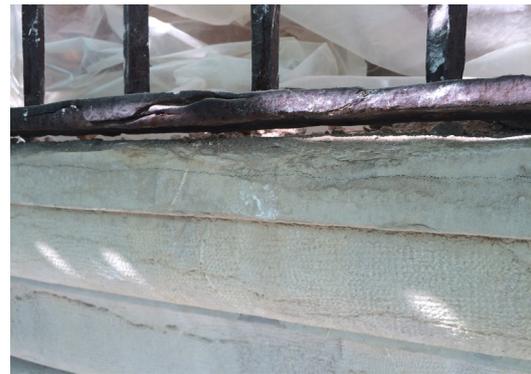
Pedro, el cantero, continúa trabajando la piedra de los balcones, que se encuentra en bastante mal estado. En los bordes, la piedra se han hinchado y laminado en lascas, que se deshacen. Probablemente debido a los efectos de agentes atmosféricos y la propia composición de la piedra, que debe contener arcilla, que provoca estos efectos al contacto con el agua.

Para solucionar este problema, se trata la piedra limpiándola con silicato de aluminio y saneándola, sustituyendo la piedra dañanada por otra nueva y uniendo ambas partes con fibra de vidrio.
