Proyecto Final de Grado.

Taller PFG: 20, Restauración y Conservación del Patrimonio Construido.

ESTUDIO Y PROPUESTA DE INTERVENCIÓN EN LA PARROQUIA DEL SANTÍSIMO CRISTO DE LA PROVIDENCIA DE VALENCIA

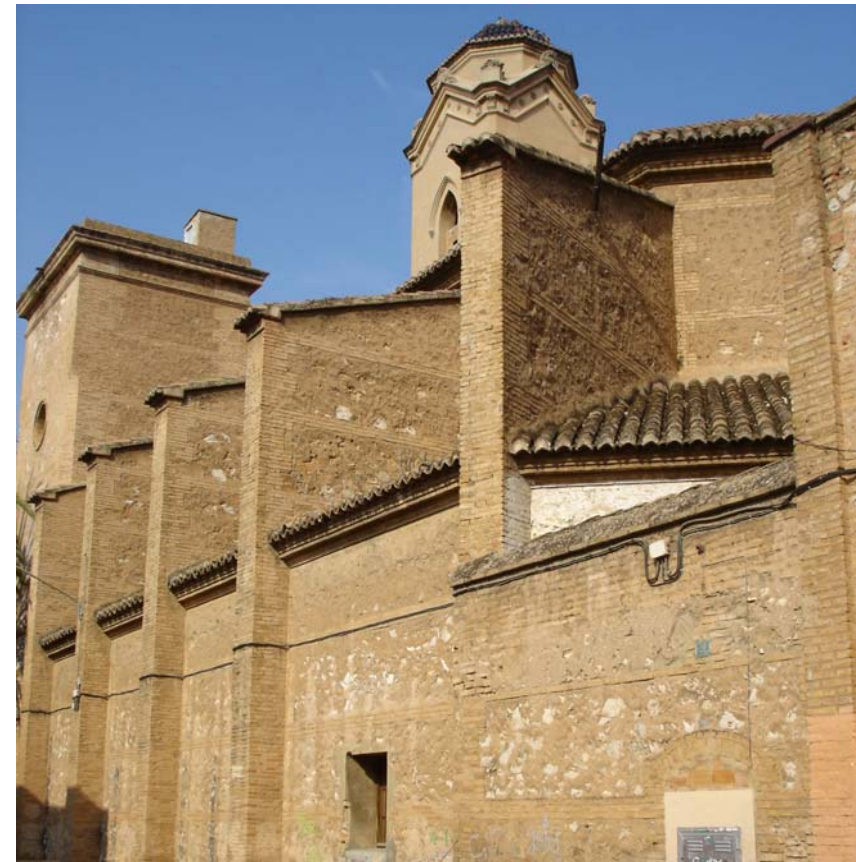
Son igualmente visibles, no tienen carácter resistente, por lo que su cimentación posiblemente sea de menor entidad. A pesar de ello, y como estudiaremos en el apartado de lesiones, presentan fisuras debidas a las tensiones producidas al abrir huecos en ellos. Son muros verdugados al igual que los contrafuertes, y están trabados con ellos, por lo que sirven como arriostramiento horizontal del edificio.

Imagen en la que se aprecian los contrafuertes y los muros de cierre confeccionados de igual forma

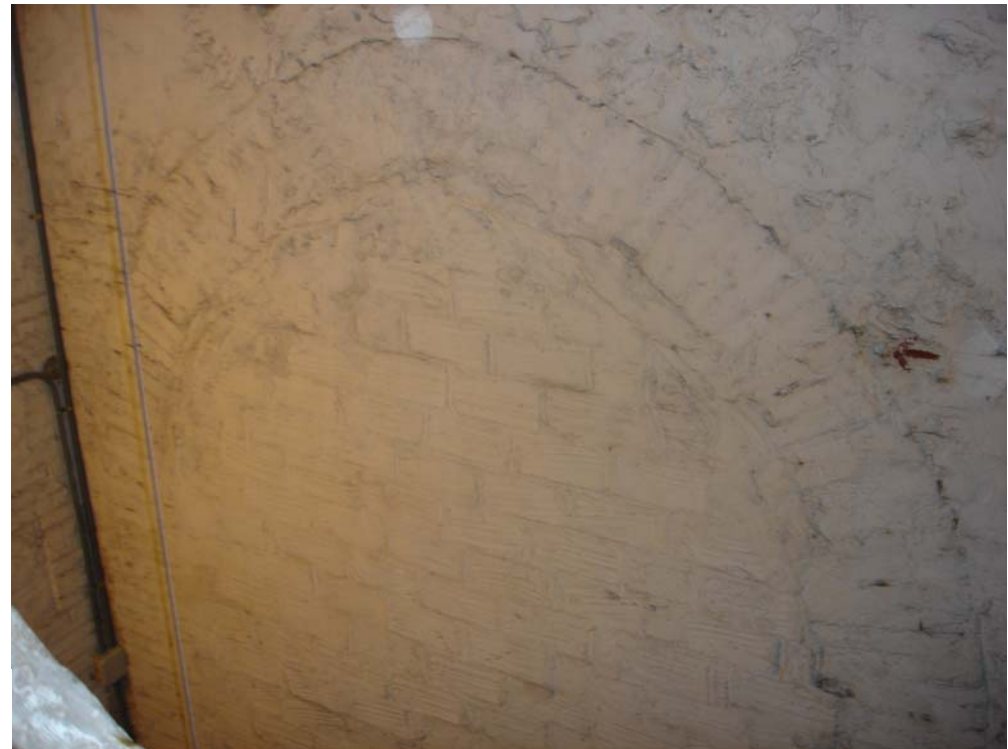
Vista posterior de un arco recayente a la parte interior de la torre izquierda

Las fisuras que aparecen en la parte superior de los accesos al coro desde las torres se deben a que, para abrir estos accesos en los muros, se ha descargado el peso del paño superior en un pequeño arco carpanel casi adintelado. Este arco trabaja como un dintel que está recibiendo el grueso de las cargas en el centro del vano de forma puntual, lo que ha producido su descenso creando una grieta en el mismo.

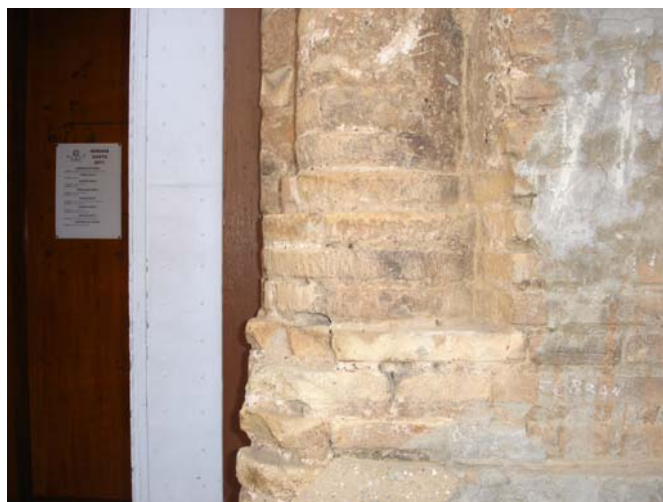
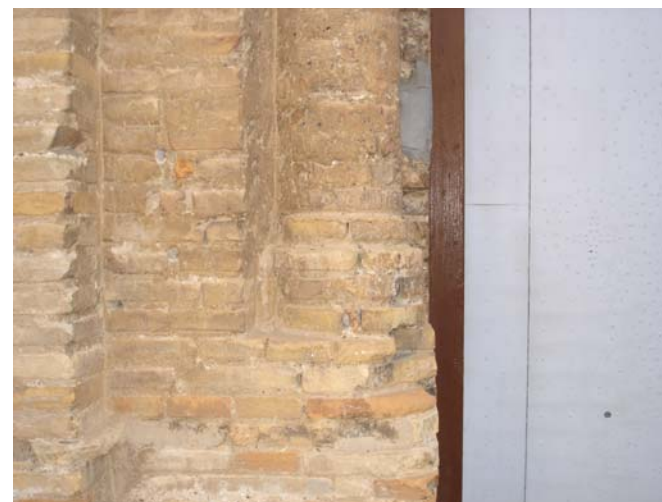
LESIÓN 3.

Localización: Zóna inferior de la fachada principal

Tipo de lesión: Intervenciones humanas. Rejuntado y relleno con materiales inadecuados

Posibles causas: Intervención inadecuada por falta de sensibilidad hacia el edificio o falta de recursos

Solución: Retirar el mortero de cemento y recomponer la zona con materiales similares al resto

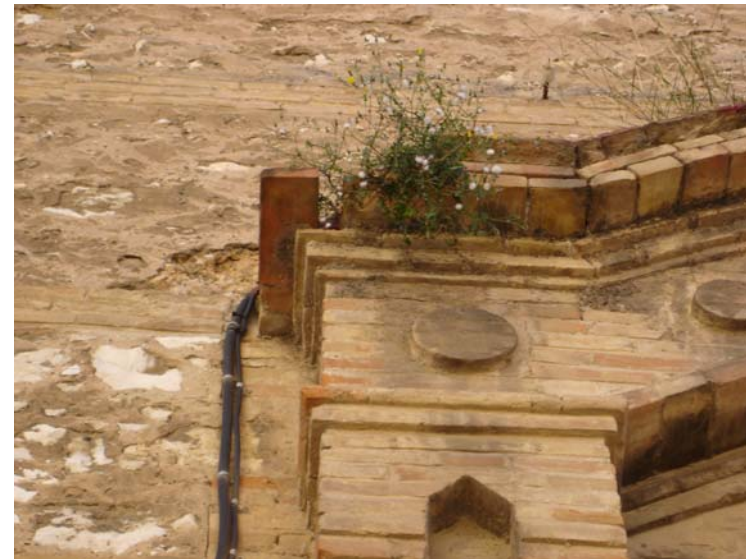
LESIÓN 8.

Localización: Parte media de la torre izquierda, donde comienza el retranqueo

Tipo de lesión: Desprendimiento de parte de la cornisa

Posibles causas: El paso del tiempo y la mala ejecución

Solución: Recomponer con elementos iguales a los originales

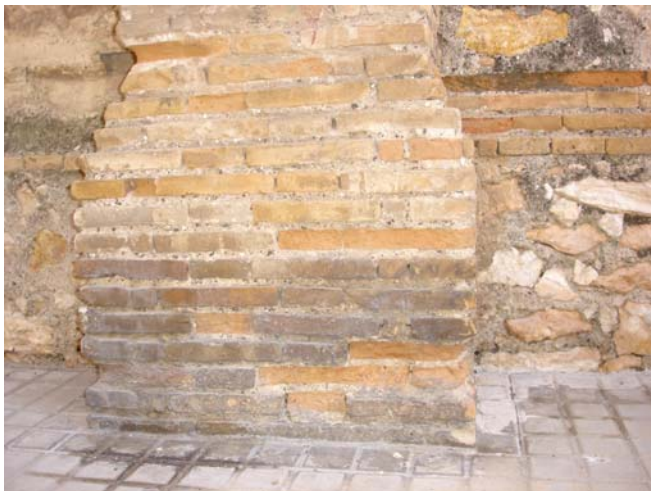
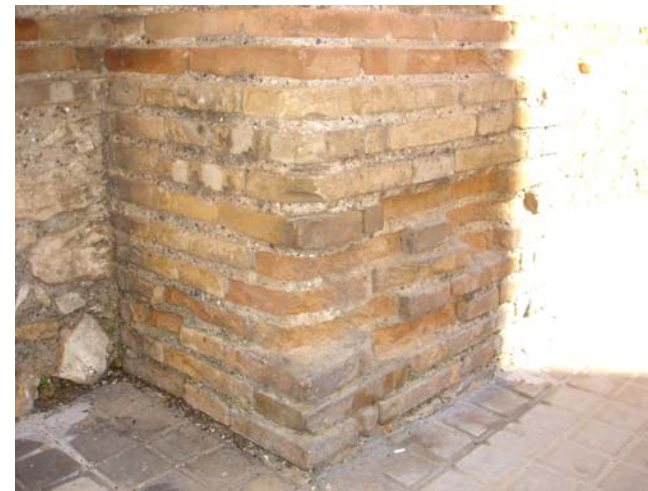
LESIÓN 2.

Localización: Zóna inferior de la fachada lateral derecha

Tipo de lesión: Intervenciones humanas. Rejuntado y relleno con materiales inadecuados

Posibles causas: Intervención inadecuada por falta de sensibilidad hacia el edificio o falta de recursos

Solución: Retirar el mortero de cemento y recomponer la zona con materiales similares al resto

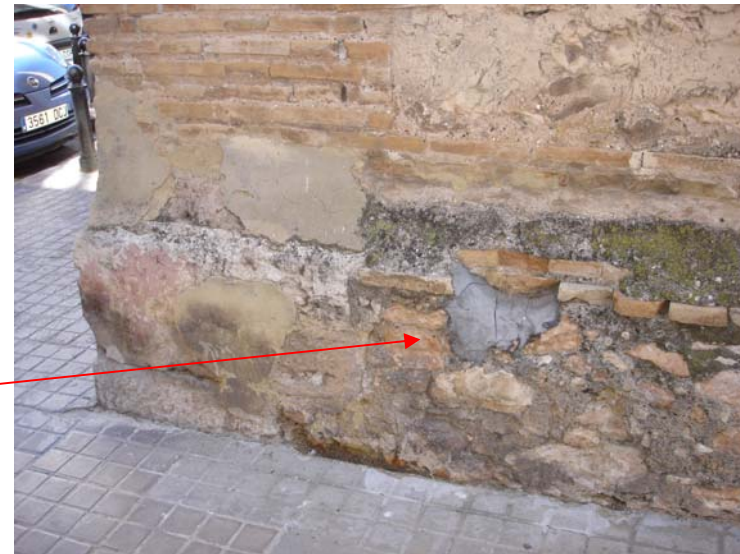
LESIÓN 3.

Localización: Zócalo de la fachada lateral derecha

Tipo de lesión: Arenización y pérdida de elementos

Posibles causas: Mala coción de los ladrillo, agentes químicos y las inclemencias metereológicas

Solución: Sustitución de los elementos en mal estado por otros de la misma forma y material

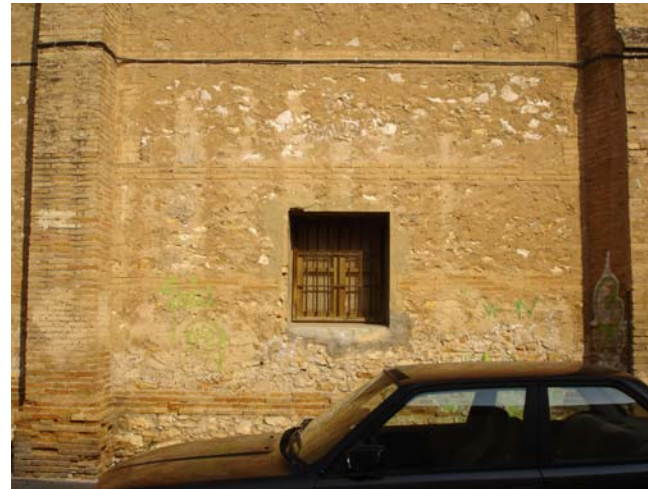
LESIÓN 7.

Localización: Parte media de la torre derecha

Tipo de lesión: Intervenciones humanas. Tapiado de ventana

Posibles causas: Debido a la ausencia de escalera en esta torre no es necesaria su iluminación. Evitar la entrada de aves

Solución: Abrir de nuevo en hueco y colocar un gran ventanal que permita una mejor iluminación de la estancia y su correcta ventilación

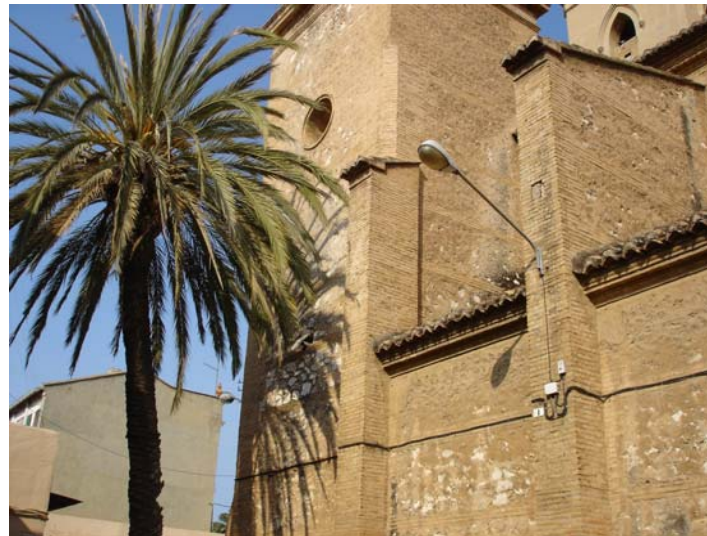
LESIÓN 10.

Localización: Cubiertas de las capillas laterales

Tipo de lesión: Vegetación superior

Posibles causas: La germinación de las semillas que viajan en el aire y en las deposiciones de las aves y su dificultad para retirarlas

Solución: Retirar manualmente, inyectar productos que maten las raíces sin dañar la cubierta y repararla si fuera necesario

Cubiertas: El interior de las bóvedas no muestra signo alguno de goteras o humedades, excepto en la pieza de la girola en cuya cubierta han arraigado vegetales superiores, lo que lleva a pensar que las cubiertas están en buen estado.

No obstante, el tejado de dicha pieza deberá ser levantado con cuidado, para que las tejas que se rompan sean las menos posibles. El mortero de agarre será retirado y se comprobará que todas las piezas que componen el tablero cerámico están en buen estado. Las que no lo estén serán sustituidas para, a continuación, impermeabilizar el tablero con una lámina asfáltica. Esta lámina será auto-protegida con el fin de mejorar el agarre de las tejas al ser repuestas.

Por último, se limpiarán las tejas, con chorro de agua, y se volverán a colocar en su sitio, sustituyendo las que estuvieran rotas por otras de iguales características.

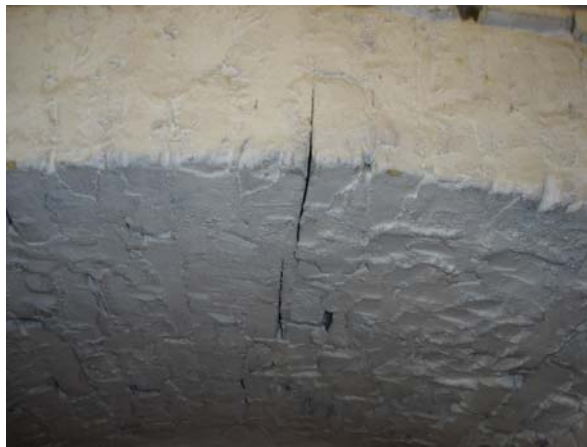
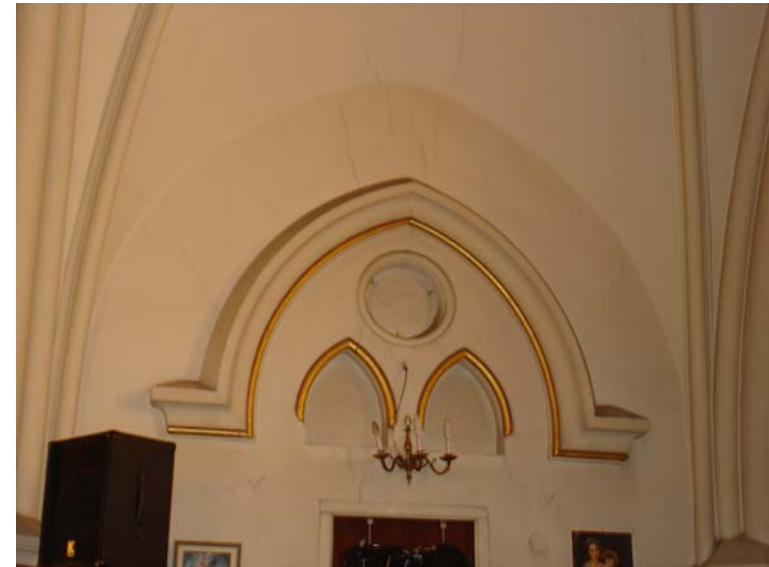
LESIÓN 5.

Localización: Partes superiores de pilastras, ventanas y arcos

Tipo de lesión: Suciedad

Posibles causas: Depósitos de polvo a los que un se puede acceder para limpiar

Solución: Limpieza con chorro de aire a presión
