UNIVERSIDAD POLITÉCNICA DE VALENCIA  
ESCUELA TÉCNICA SUPERIOR DE  
INGENIERÍA DE EDIFICACIÓN

Intervención para la reforma y rehabilitación de edificio existente para las nuevas oficinas de la Autoridad Portuaria de Valencia (A.P.V.) Fase III.

Trabajo Fin de Carrera

Roberto Morcillo Parra

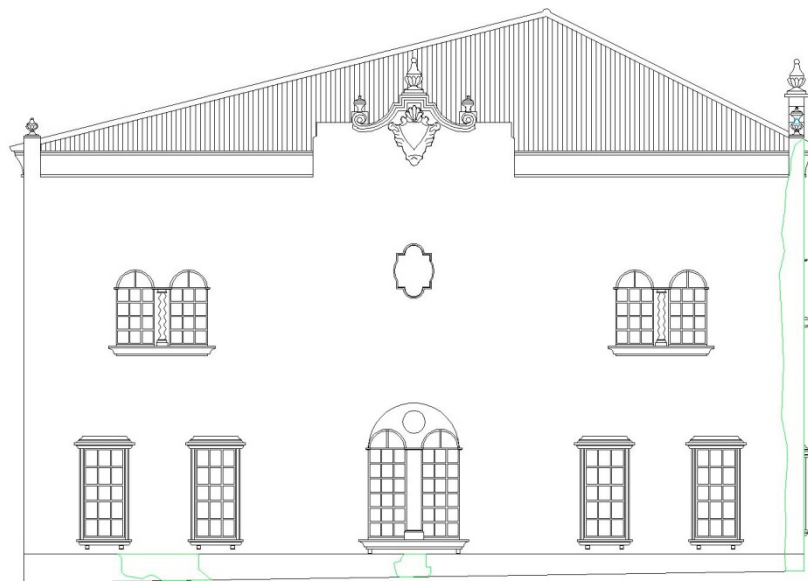
Figura 2.11 – Alzado de la fachada Norte donde se muestra su cuadro patológico.

Presentaba humedades en su zócalo, transmitidas al muro a través del terreno. Estas humedades provocaron la pérdida de mortero puntualmente en el zócalo. Además presentaba un desconchamiento del mortero en la esquina con la fachada Oeste, y al florón ornamental allí situado le faltaba su coronación.

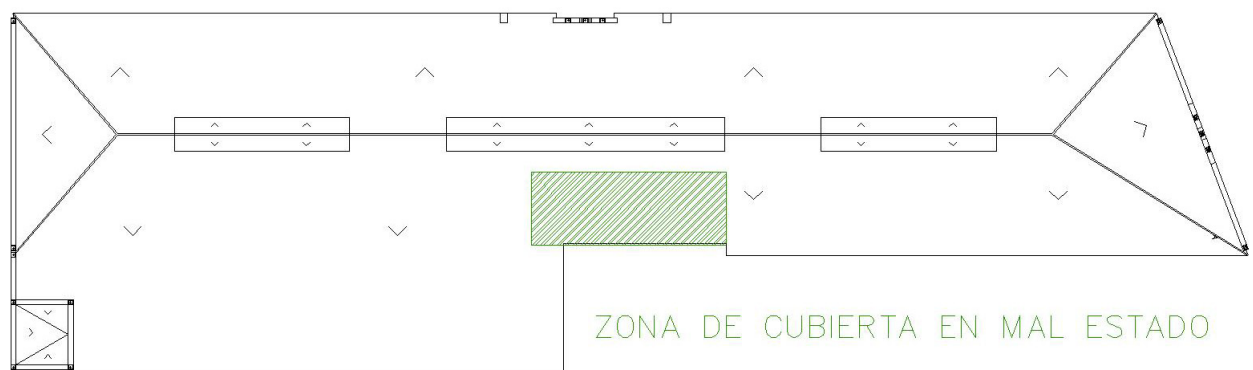
Figura 2.14 – Plano de situación de la zona afectada de la cubierta..

La cubierta presentaba principalmente una patología en la zona central del faldón Este. Esa zona se encontraba en mal estado por la rotura y pérdida de tejas, así como de parte del tablero de rasilla cerámica. En esta zona los pares de madera se encontraban húmedos e hinchados debido a las lluvias pero no mostraban signos de pudrición.

Se comprobó manualmente el estado de los pares de madera mediante el hincado de un punzón en la zona de los apoyos con el cerramiento, y en ningún caso se encontró que la madera estuviera en mal estado.

Una vez retirada la teja de la cubierta se procedió a reparar el tablero de rasilla cerámica sustituyendo las piezas deterioradas. A continuación se proyectó una capa de poliuretano de 4 cm. de espesor sobre la rasilla para impermeabilizar la cubierta y proporcionar aislamiento térmico.

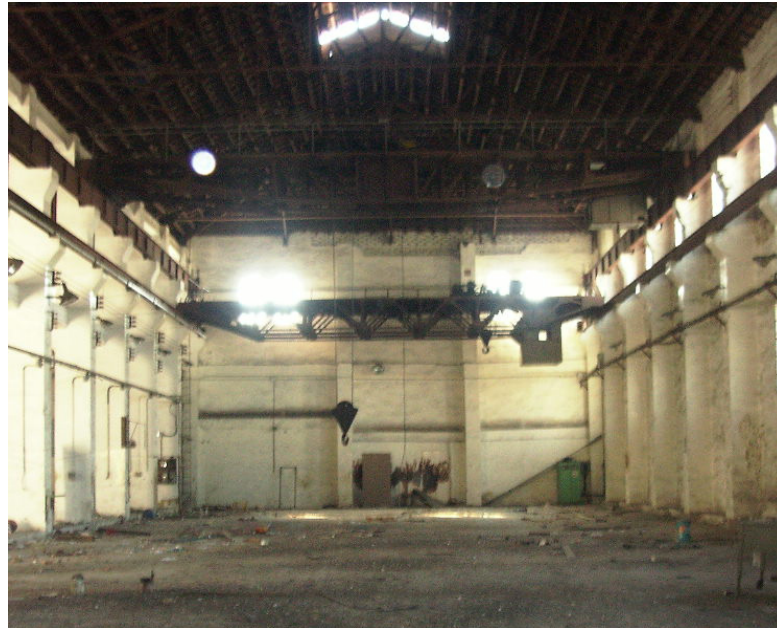
La edificación, debido a su uso de fundición de hierro, contaba con la instalación de dos puentes grúa operados eléctricamente. La instalación eléctrica recorría la nave en su interior suspendida de los pilares, habiendo derivaciones en cada pilar para situar tomas

de corriente accesibles a los trabajadores. Aunque en apariencia la instalación se encontraba en buen estado, había sido anulada con anterioridad, por lo que no se pudo comprobar su estado funcional.

*Figura 2.15 – Vista interior de la nave dónde se observa la instalación de puente grúa.*

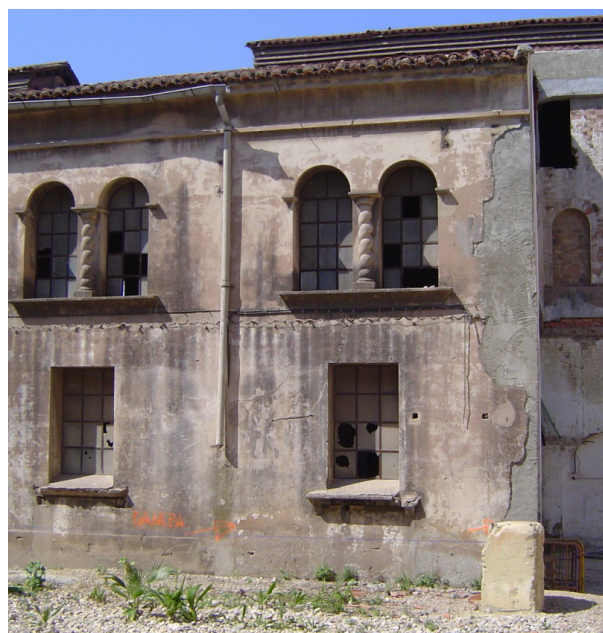
La recogida de aguas de la cubierta se realizaba únicamente en la zona meridional del faldón Este mediante canalones de zinc, vertiéndose directamente al terreno a través de bajantes vistas en la fachada. La razón debiera ser la gran superficie con que contaba dicho faldón. El canalón se encontraba en mal estado, faltando partes en algunas zonas, lo que también provocaba las fuertes humedades en ese tramo de fachada.

*Figura 2.16 – Vista de la fachada Este donde se observa el sistema de recogida de pluviales.*

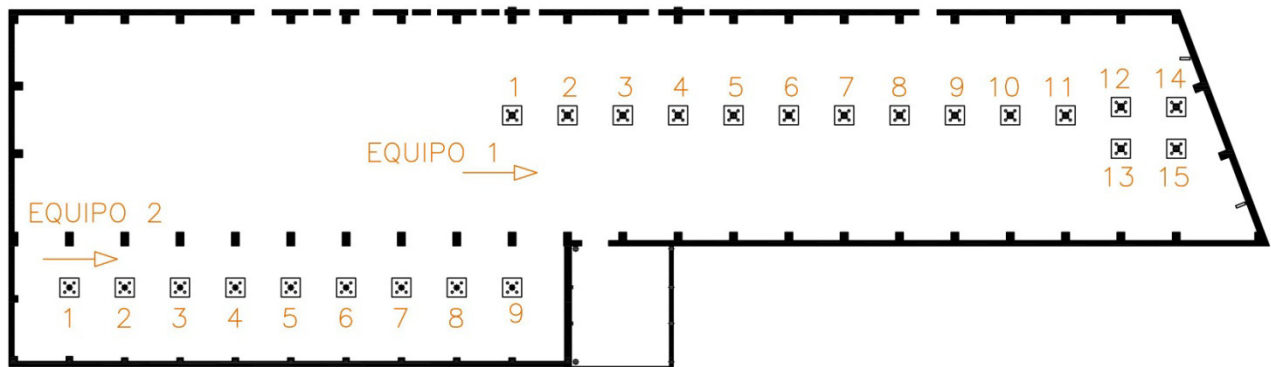
Figura 5.4 – Orden de ejecución de los pilotes empleando dos equipos.

La ejecución de los pilotes transcurrió con normalidad en la nave adosada, pero en la nave principal surgieron problemas. Al acometer el octavo grupo de pilotes, la maquinaria comenzó a encontrar resistencia durante la perforación. Creyendo que en el terreno había un bolo de piedra se fuerza la máquina y rompe la broca hasta en dos ocasiones. Tras consultar el informe geotécnico y no encontrar ninguna explicación razonable, se decidió contratar una retroexcavadora para que abriera un pozo en el lugar donde habrían de ir los pilotes. Tras picar la solera y excavar 2,50 m. aparecieron varias masas metálicas procedentes de la fundición de hierro. Se decidió extraerlas, proceder al pilotaje y rellenar el pozo con hormigón en masa.

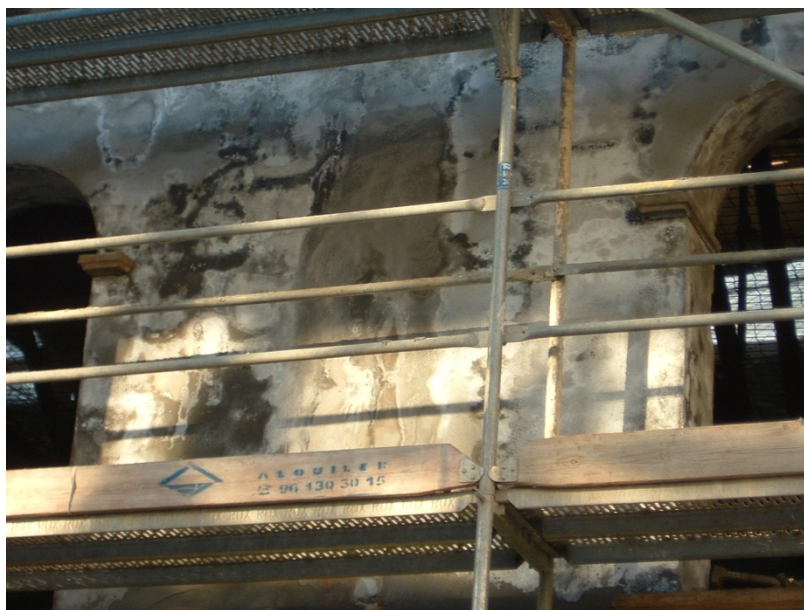
Tras la aplicación del enfoscado de mortero en la fachada Este aparecieron grandes manchas de humedad con eflorescencias blancas. Se revisó el estado del muro y resultó estar saturado de agua por las lluvias pasadas, la cual se filtraba a través del alero del tejado al cual recientemente se le había retirado la teja. Por el intradós del muro se advertía una gran cantidad de humedad, por lo que se realizó una perforación en el mismo por el que salía parte del agua acumulada. Tras consultar el problema con los técnicos de la empresa subcontratada, se decidió dejar secar la fachada un tiempo prudencial antes de continuar con los trabajos.

*Figura 5.8 – Manchas de humedad en la fachada tras el enfoscado.*

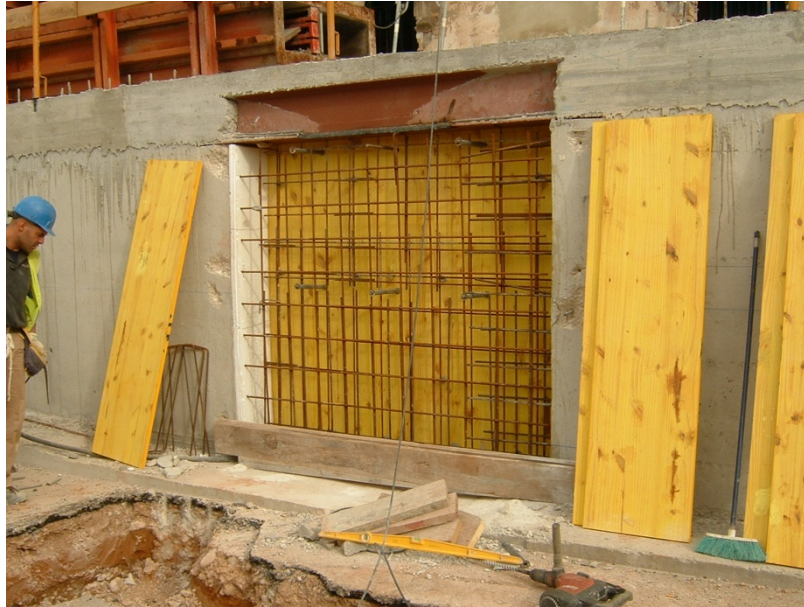
En el muro más separado de la fachada se dejaron tres huecos de paso para instalar puertas metálicas de acceso a la sala de máquinas. Debido a un error en el replanteo uno de los huecos no fue ubicado correctamente, por lo que se decidió cegarlos realizando un muro de hormigón armado de las mismas características al ya construido.

*Figura 5.12 – Cegado del hueco del muro por error del replanteo.*

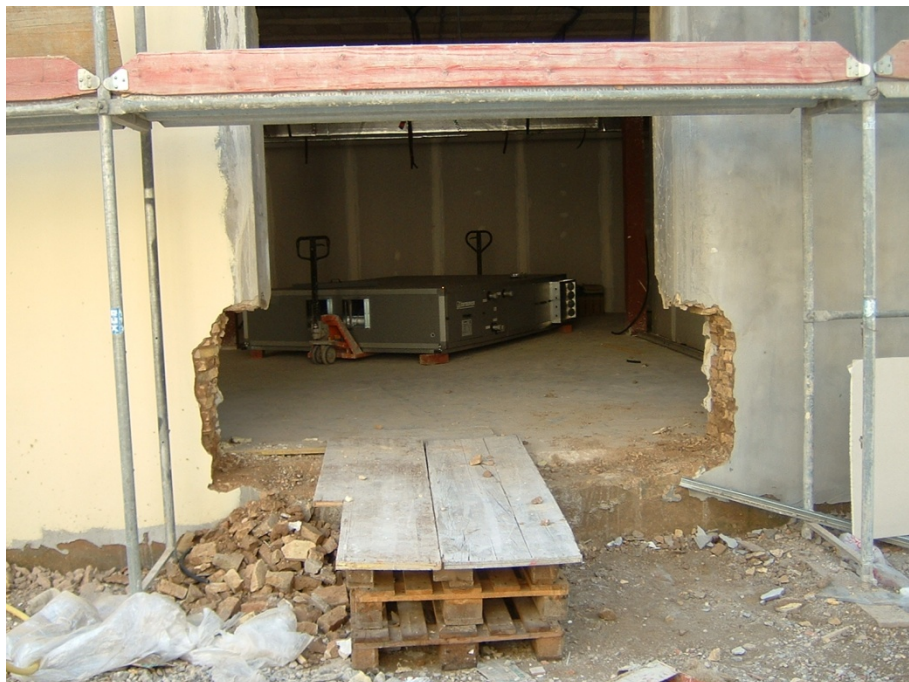
Aunque los climatizadores unizona instalados tenían un tamaño y peso considerables pudieron ser transportados e instalados sin contratiempos. A excepción del resto de unidades, la climatizadora de la cafetería tenía un tamaño extraordinario de 3,20 x 2,30m., la cual no podía ser introducida en la nave por ningún hueco de la fachada. Para solucionarlo se optó por introducirla por la puerta de mayor anchura (2,00m.) picando ambas jambas hasta en 20cm.

*Figura 5.27 – Apertura de hueco para el paso de la máquina de climatización de cafetería.*

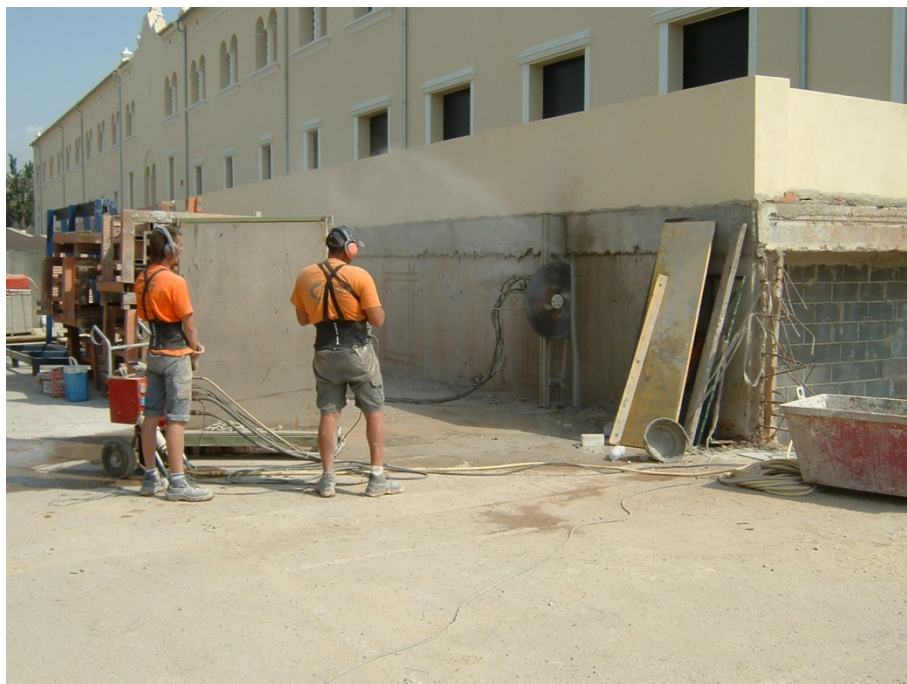
Las climatizadoras del salón de actos, de la antesala, del vestíbulo de entrada, y de la escalera exterior acristalada, junto a las dos tomas de aire exterior que inyectan aire a las climatizadoras unizona, debido a su gran tamaño se instalaron bajo la plataforma de acceso al edificio, habilitada como sala de máquinas. Tras la puesta en marcha del sistema de climatización, se advirtió que el rendimiento de tres de las climatizadoras no era el adecuado. Los técnicos facultativos llegaron a la conclusión de que, al encontrarse dentro de la sala de máquinas, la cantidad de aire procedente del exterior era insuficiente para estas unidades. Por ello la Dirección Facultativa decidió que se abrieran tres nuevos huecos en el muro exterior de hormigón colocando rejas de seguridad y malla antipájaros. Cada una de estas climatizadoras fue conectada al exterior mediante conducto de chapa metálica para conseguir un mayor caudal de entrada de aire exterior en cada una.

*Figura 5.28 – Corte del muro de hormigón para los huecos de ventilación de la sala de máquinas.*

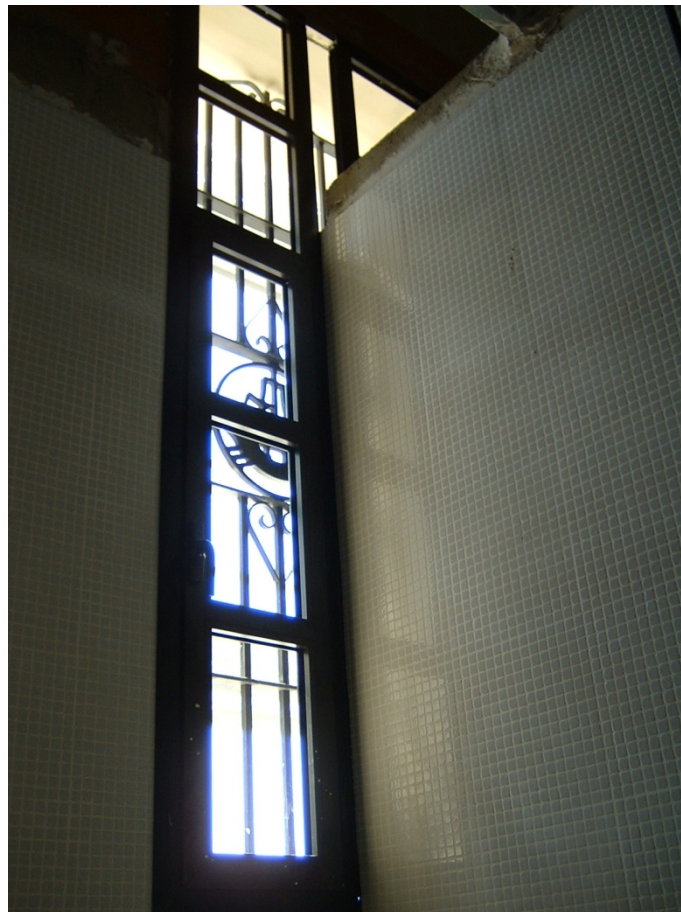
En los aseos de planta baja surgió el problema de que los tabiques de separación de los aseos coincidían con la mitad del hueco de la ventana. Además el fijo superior de la ventana quedaba por encima del falso techo. Se propuso como solución a la Dirección Facultativa separar las dos hojas de la ventana introduciendo en medio un fijo de aluminio ocultando el canto del tabique, e instalar en el fijo superior un vidrio translúcido.

*Figura 5.33 – Solución adoptada en las ventanas de los aseos de planta baja.*

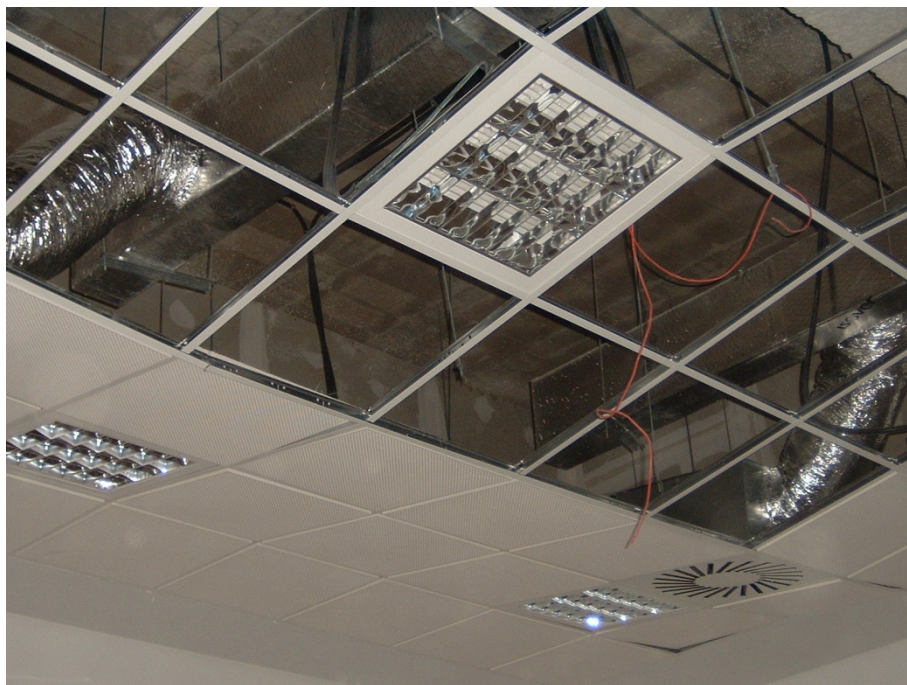
Un día antes de la inauguración del salón de actos se descolgó parte del techo de la antesala provocando la caída al suelo de varias placas de escayola. Se investigó el suceso y se llegó a la conclusión de que el techo no tenía los tirantes suficientes para soportar el peso, por lo que se decidió reforzarlo inmediatamente con más tirantes.

*Figura 5.34 – Colapso del falso techo de la antesala al salón de actos.*

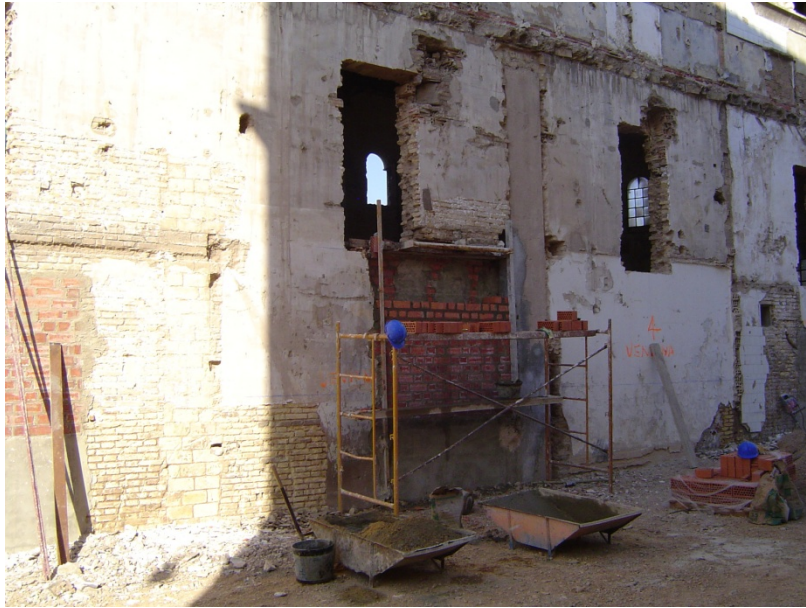
1.- Cegado de los huecos necesarios con fábrica de pie y medio de ladrillo perforado.

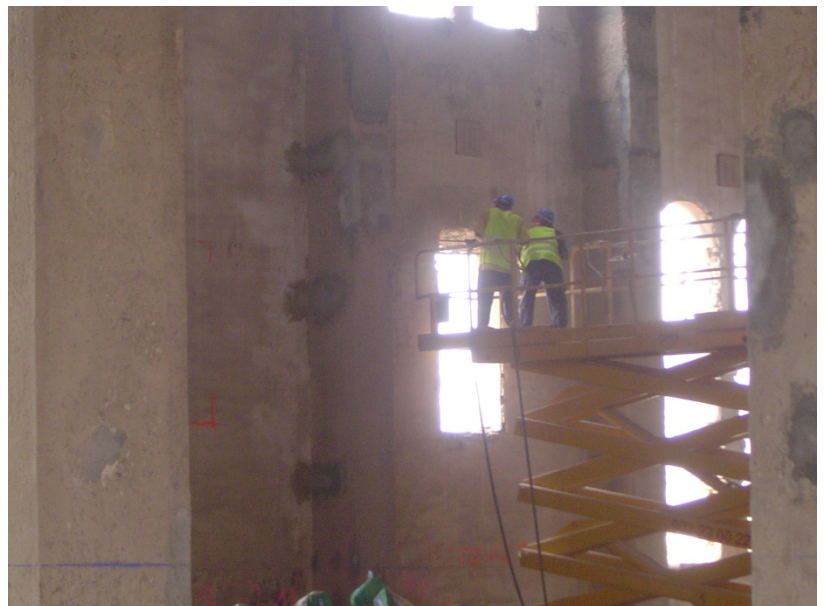
2.- Picado de los huecos de fachada adaptándolos a las medidas del proyecto.

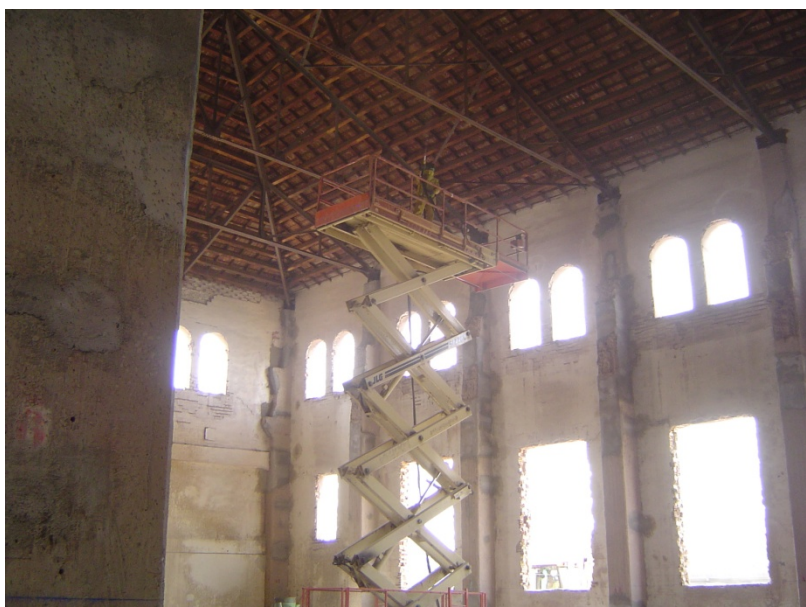
3.- Eliminación del óxido de las cerchas mediante chorreado con arena.

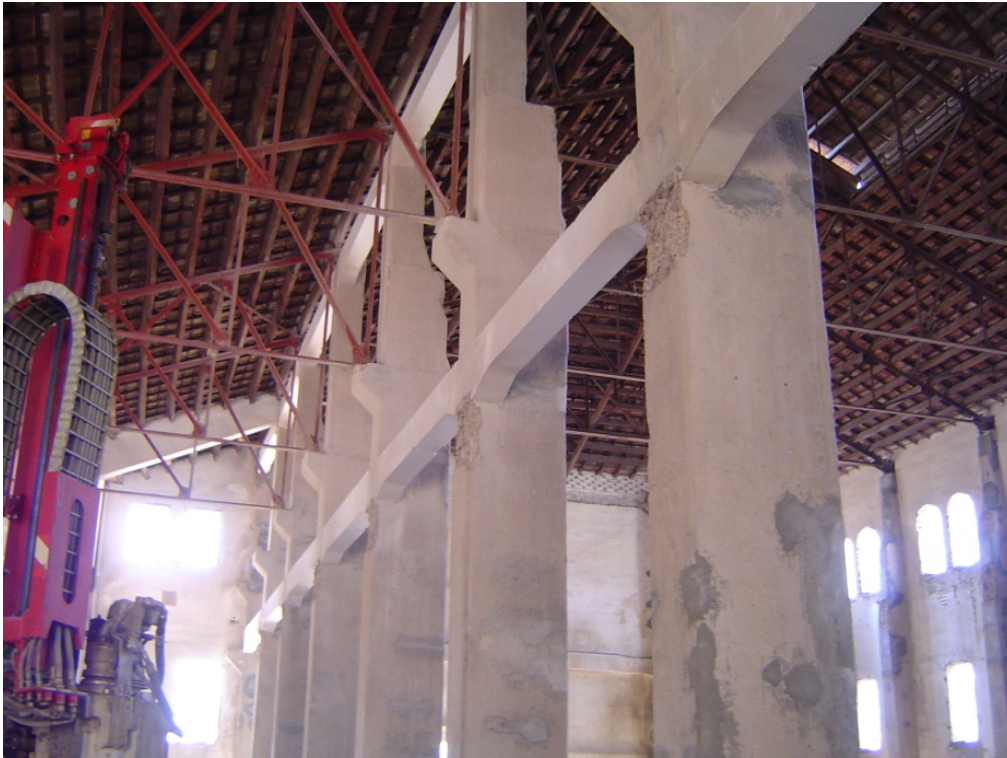
4.- Eliminación de las ménsulas de los pilares de hormigón que sustentaban las estructuras de los puentes grúa.

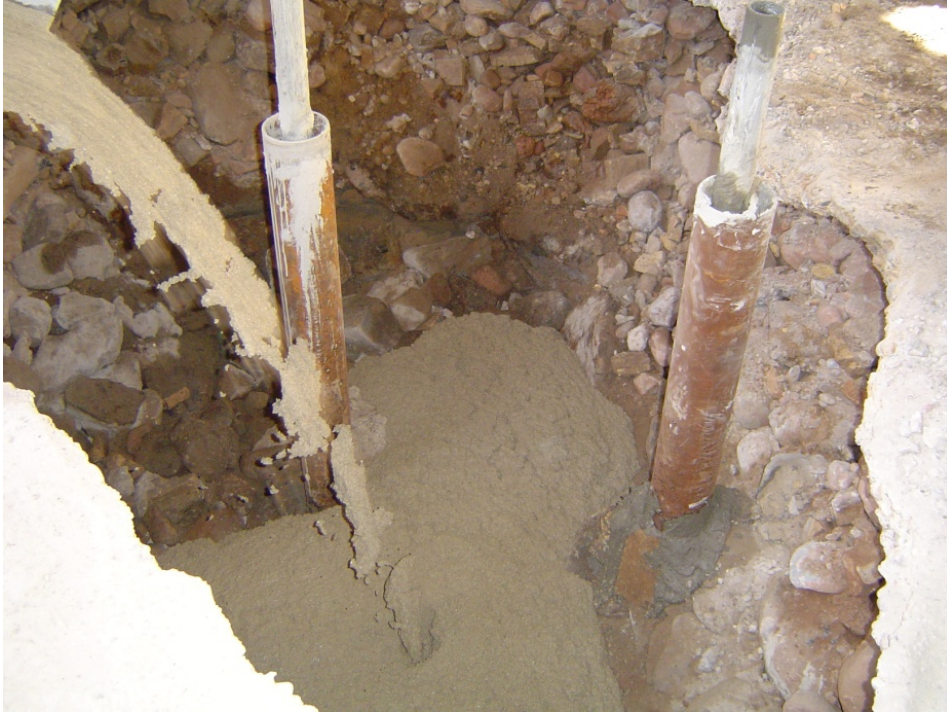
Observaciones: La tarea se realizó en obra empleando los medios previstos, pero fueron necesarios 13 días más para completarlos debido a la rotura de dos brocas al encontrar en el subsuelo bolos metálicos procedentes de la fundición de hierro, y ser necesario excavar para extraerlos.

7.- Restos metálicos de fundición encontrados bajo la solera al ejecutar el micropilotaje.

8.- Relleno con hormigón de la excavación realizada para la extracción de los restos de fundición.

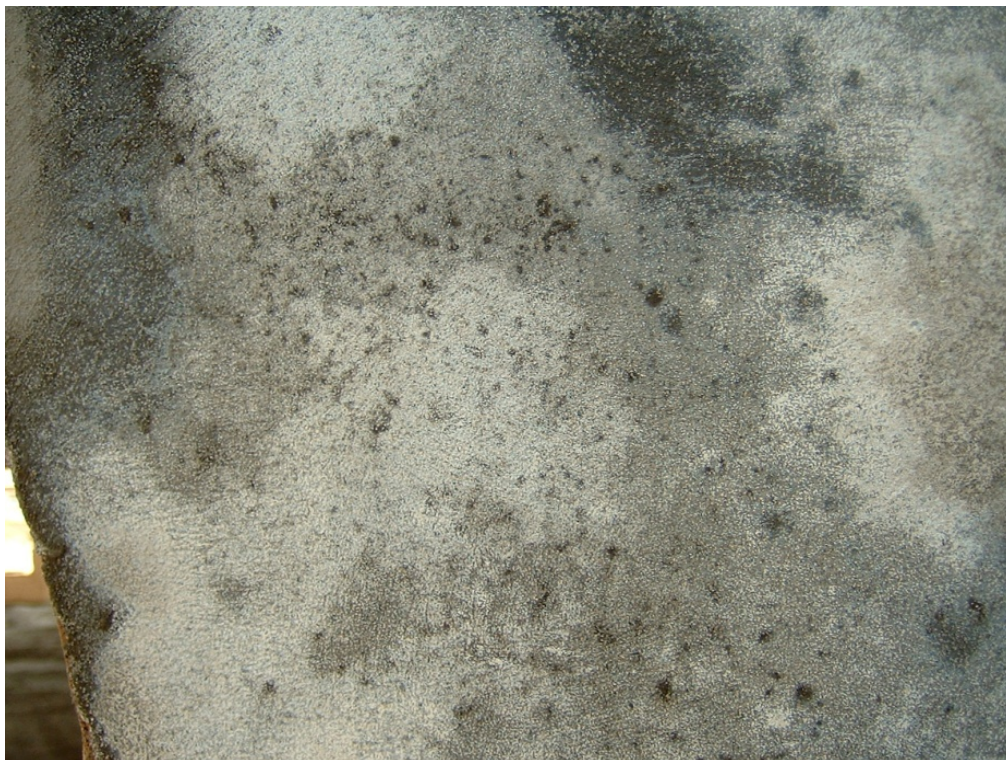
46.- Eflorescencias en el trasdós de la fachada tras la aplicación del revoco.

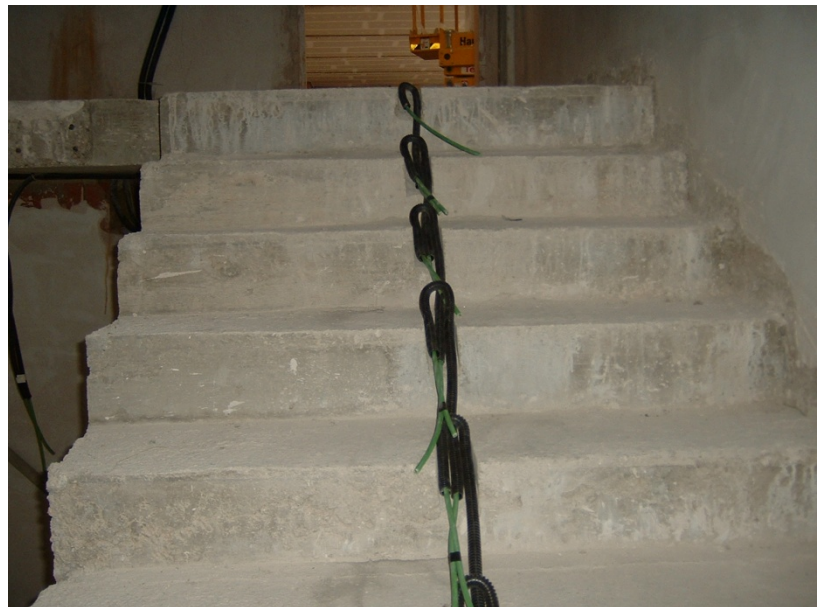
149.- Tabicas de mármol con perforación en su centro para la instalación de luminarias de baliza.
