## ESTUDIO Y PROPUESTA DE INTERVENCIÓN DE UNA OBRA POLICROMADA

El San Rafael de la Parroquia del Cristo de las Mercedes, Marines,  
Valencia

Presentado por **Andrea García Riverol**  
Tutora: **Eva Pérez Marín**

Facultat de Belles Arts de Sant Carles  
Grado en Conservación y Restauración de Bienes Culturales  
Curso 2020-2021

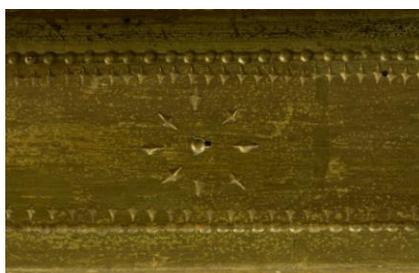
Figura 28. Detalle de la técnica del burilado en la peana.

El oro que se ha aplicado sobre esta pieza, como explicaremos más adelante en el apartado 5. *ESTADO DE CONSERVACIÓN*, es falso, deducido por el estado en el que se encuentra, apreciable en la figura 28. Este tipo de oro suele componerse de una aleación de cobre, estaño o cinc, y aunque el aspecto sea muy similar al original, es ligeramente más grueso.<sup>36</sup>

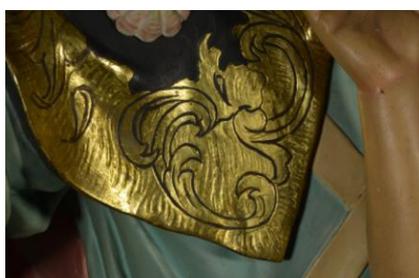
Figura 29. Detalle de la técnica del estofado de la esclavina.

En la figura 29 vemos un trabajo poco minucioso, con una pincelada acelerada y con poca precisión, junto a un color poco homogéneo que provoca transparencias dejando entre ver el oro de fondo. Es por lo que podemos concluir que no se trata de un estofado de muy buena calidad.

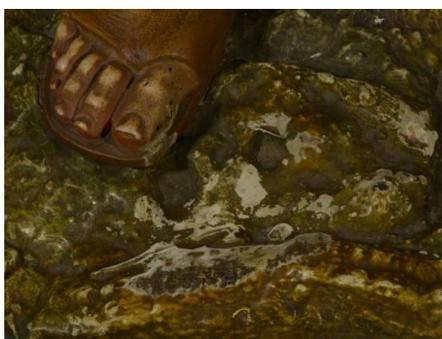
Por otra parte, el estrato pictórico y el de la preparación, inertes en un principio, entran en tensión con los movimientos del estrato subyacente, generando pérdidas del material pictórico (abrasiones y faltantes), como es en el caso de la peana y en la parte inferior de la escultura (figuras 42 y 43).

dorados en la pena.

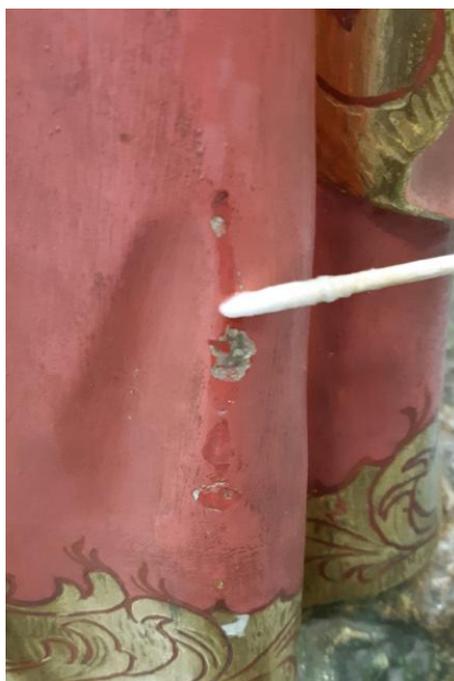
Figura 56. Test de solubilidad del repinte.

Por ello concluimos que la mejor opción para eliminar el repinte del manto del arcángel es la segunda. De cara a su ejecución, se preparará una mezcla de etanol al 20% en ligroína y se retirará poco a poco con ayuda de un hisopo hasta llegar a la capa de preparación.

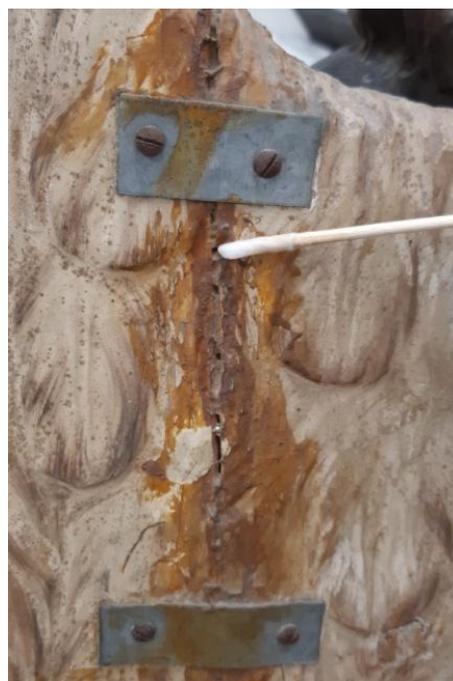
Figura 57. Test de solubilidad del adhesivo del ala.

En cuanto a la rebaba de los adhesivos (tanto del ala del arcángel como del pie de Tobías), al ser de origen industrial, una mezcla de etanol y acetona en una proporción al 50% (fd 42) (AE2) resultará eficaz para su reblandecimiento y eliminación.

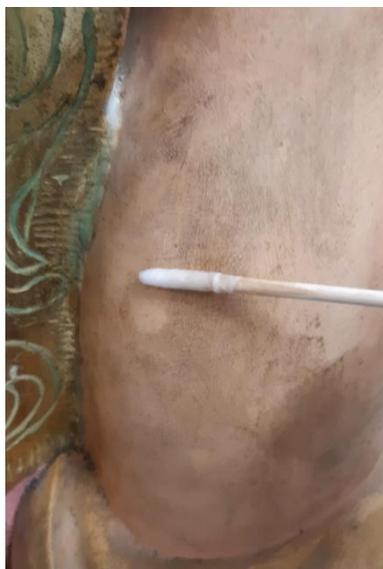
Figura 58. Cata de limpieza con el citrato de TEA.

suciedad superficial proveniente de polvo, humo y depósitos grasos. Es por ello que optamos por probar la efectividad de Citrato de TEA.

Se ha obtenido un resultado satisfactorio tras su aplicación, como podemos apreciar en la figura 57. Por ello podemos determinar que la limpieza de la película pictórica se puede realizar con este agente. De cara a su aplicación hay que tener en cuenta que se ha de aclarar posteriormente con agua destilada para evitar dañar la película pictórica.

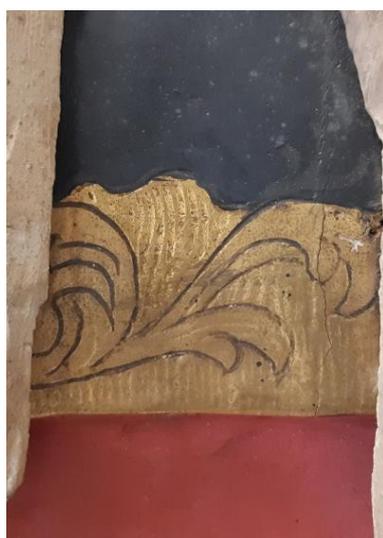
Figura 59. Cata de limpieza en el dorado

En este caso, se ha decidido utilizar una emulsión a base de 4ml de Tween 20 + 10ml de H<sub>2</sub>O destilada + 90ml de ligroína. Siendo el agua destilada la fase dispersa, la ligroína la fase continua y el Tween 20 actuando como tensoactivo. Se trata de un método muy efectivo ya que, por una parte el agua actúa sobre la suciedad superficial depositada sobre el oro y la ligroína, al encontrarse en mayor cantidad, lo protege. Es por ello que, como podemos apreciar en la figura 58, hemos obtenido un resultado eficaz.

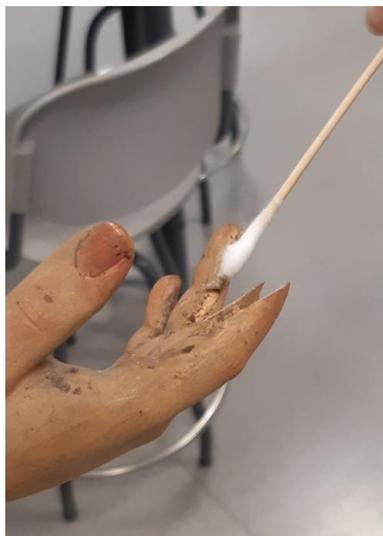
Figura 60. Eliminación del adhesivo.

una mezcla de etanol y acetona al 50% y se retirará de manera mecánica con ayuda de un escalpelo o de un bisturí.

Como operación de urgencia, se han tenido que tratar dos de los dedos dañados porque peligraba su conservación durante el traslado. Para ello, con cuidado, se terminaron de separar de la escultura con ayuda de un escalpelo ya que, como hemos comentado en el apartado del estado conservación, el adhesivo que les unía se encontraba en un estado gomoso, y era necesaria su eliminación para asegurar una buena unión posterior. Una vez desadheridos, se limpiaron los restos de adhesivo presentes tanto en la mano como en los dedos con un hisopo impregnado en acetona y un bisturí (figuras 59, 60 y 61).

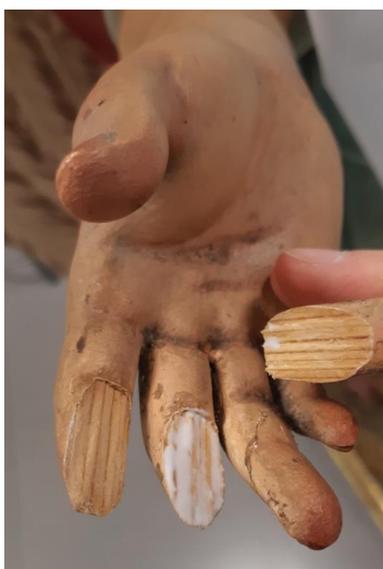
Figura 63. Aplicación del Vynavil 59.

Para su adhesión, con ayuda de un pincel, se aplicaron unas gotas de acetato de polivinilo, Vinavil 59, en ambas caras de la fractura (figura 62) y se volvieron a unir entre sí. Se dejaron secar aplicando presión durante varias horas con ayuda unas pinzas, para favorecer así su adhesión (figura 63).

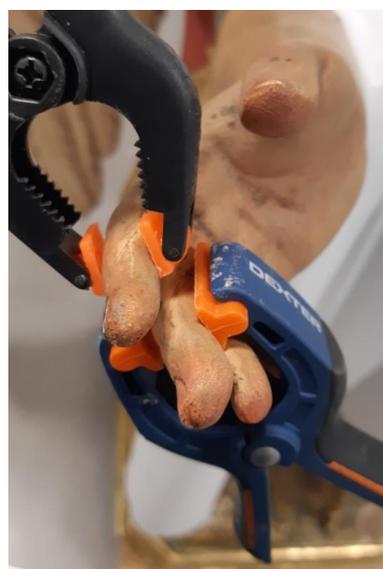
Figura 64. Aplicación de presión mediante pinzas.
