VALORACIÓN Y
CONSERVACIÓN
DEL PATRIMONIO
MODERNO.
EDIFICIO

MINISTERIO DE AGRICULTURA Y GANADERIA

EN PORTOVIEJO
(ECUADOR).

TRABAJO FIN DE MÁSTER

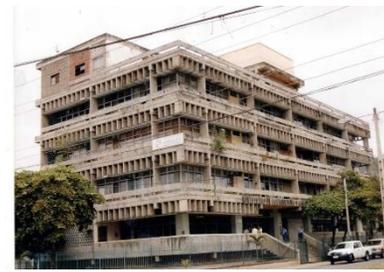
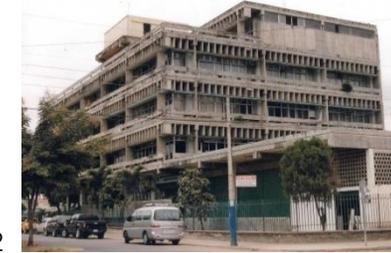
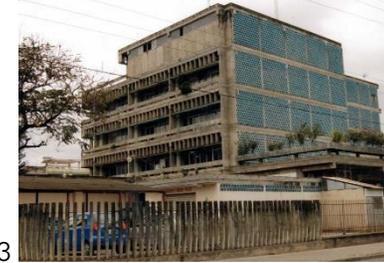
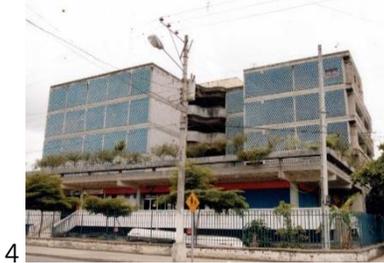
2005

Ya con 20 años de vida útil, el MAG presenta más alteraciones como apertura de vanos, uno al interior de planta baja para puerta de oficina (1), y el otro para ventana en la parte superior derecha de la fachada noroeste (4). A diferencia de los planos de la II BAC-1980, aparecen nuevos espacios cerca del área de maniobras, como la pequeña zona que se erigió con muros y teja junto al bloque de laboratorio, y la cubierta con estructura metálica para vehículos (3).

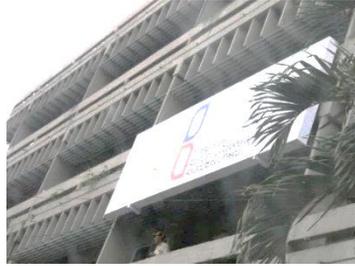
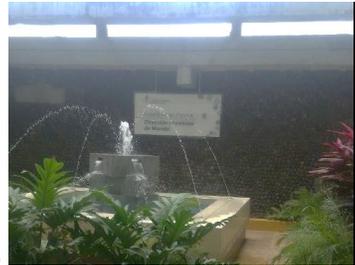
Imágenes obtenidas en Google Maps por (Poveda, 2016) nos muestran en 1 y 2 que el bien cuenta con pequeñas zonas con manchas oscuras en fachada principal da significativos en la secuencia de fotos de la fachada principal. La fotografía 3 nos muestra que hacia el interior se ha colocado nuevo revestimiento en piso a la zona del patio interior y en la pileta.

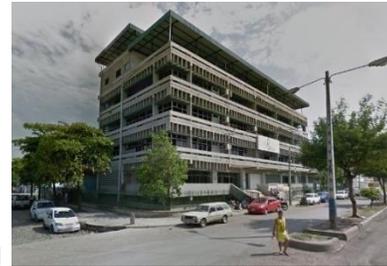
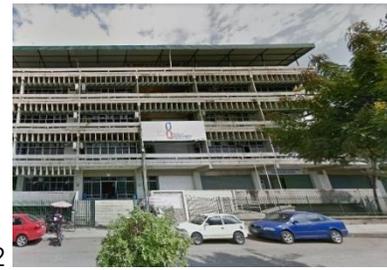
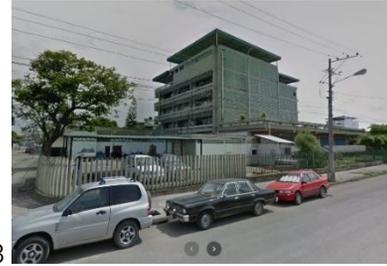
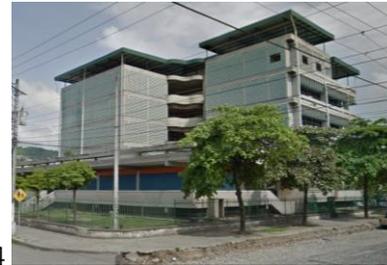
Cuenta con una nueva cubierta de estructura metálica de forma escalonada sobre la losa de cubierta de oficinas y sobre losa de terraza, con bajantes de PVC; de igual manera se observa junto a las escaleras de acceso principal una rampa y muro con letrero institucional, y a un costado de esta un pedestal con tubos metálicos para izar banderas (Google Maps, 2015).

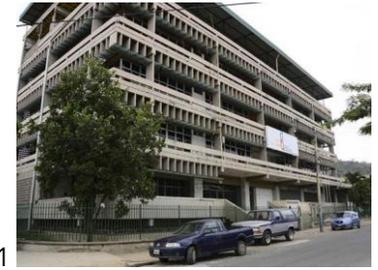
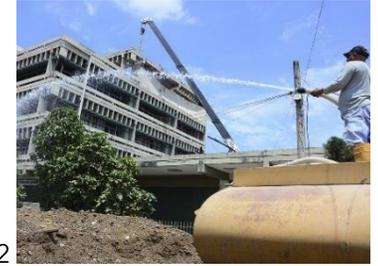
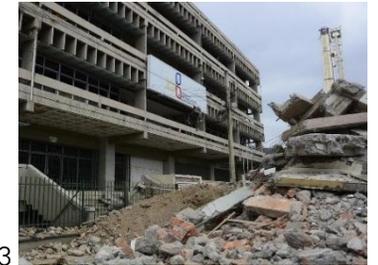
En este año el MAG sufriría cambios significativos, por las lesiones leves ocasionados por el terremoto del 16 de abril (1) (El Diario, 2016), por su abandono y por los daños ocasionados, en el mes de octubre, por la decisión de las autoridades de turno de demoler las oficinas de la planta alta 4, que se observa en las imágenes 2 (El Diario, 2016) y 3 (El Diario, 2016).

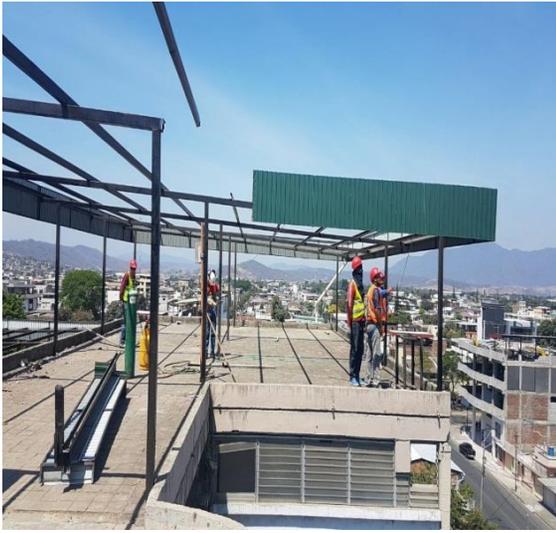
Fig. 161 | Desmontaje de Cubierta. Ramón Muñoz, 2016.

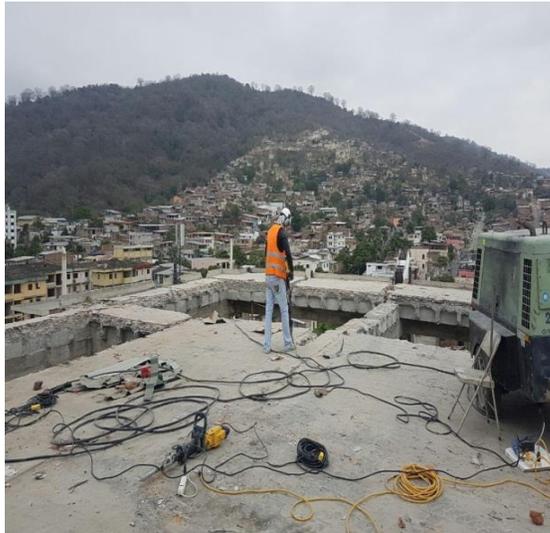
Fig. 162 | Demolición de paños entre vigas. Ramón Muñoz, 2016.

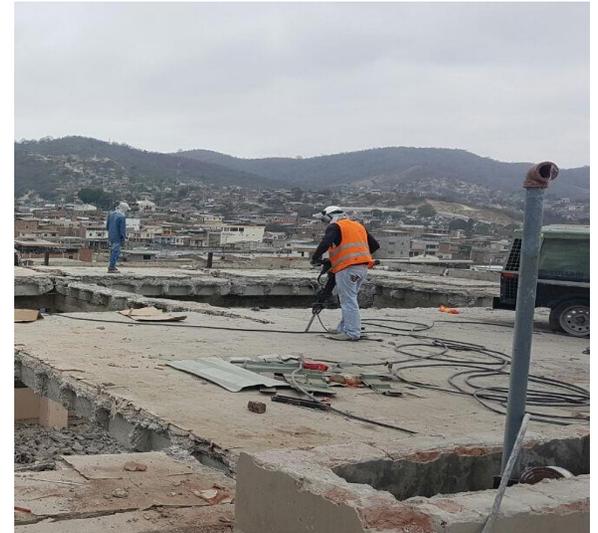
Fig. 163 | Demolición con martillo neumático. Ramón Muñoz, 2016.

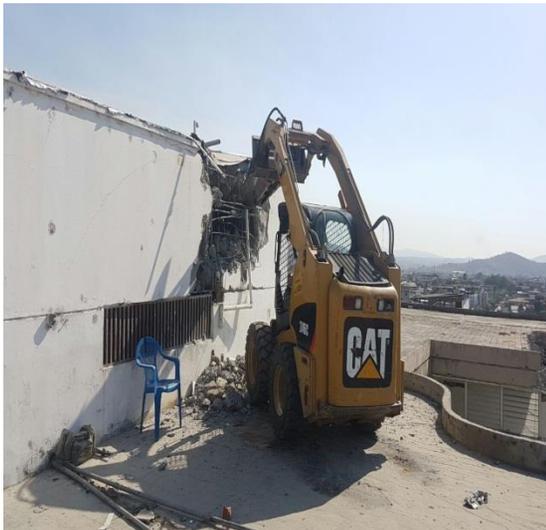
Fig. 164 | Demolición de muros de hormigón armado. Ramón Muñoz, 2016.

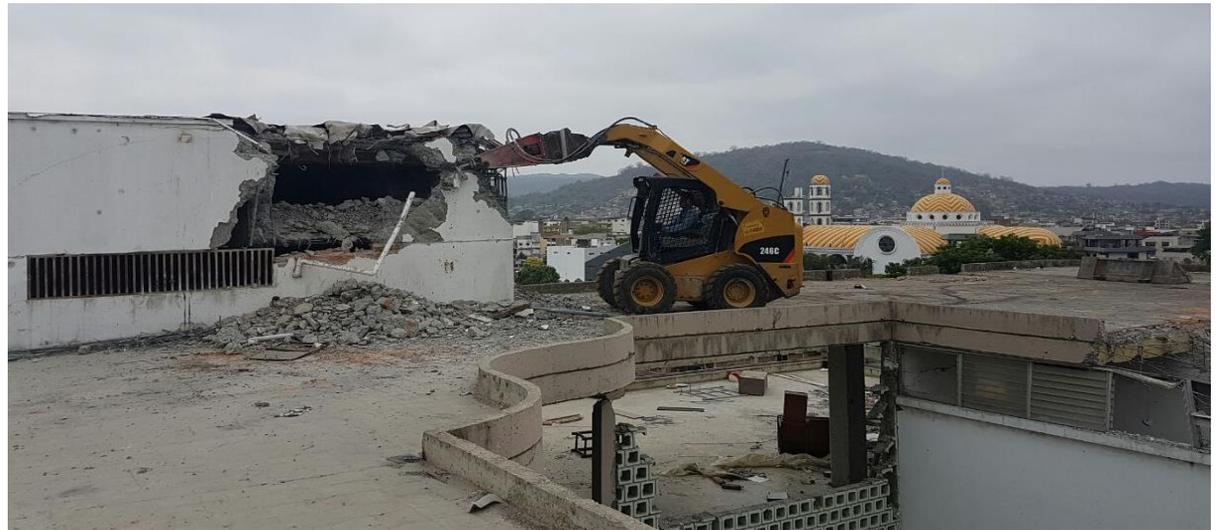
Fig. 165 | Demolición de estructura de cisterna sobre escalera con minicargador. Ramón Muñoz, 2016.

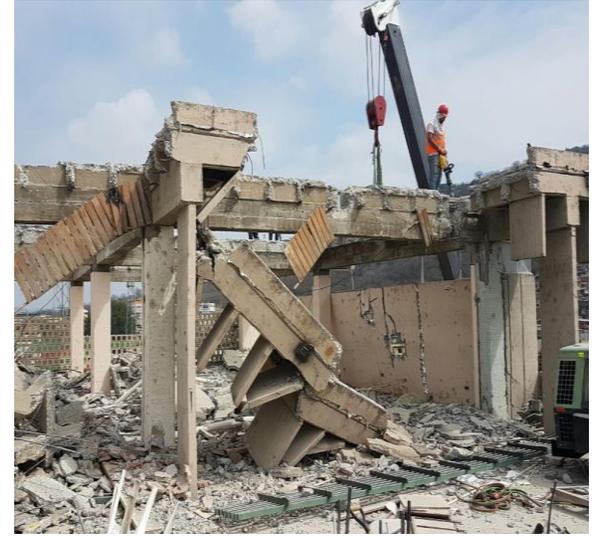
Fig. 168 | Retiro de vigas con grúa. Ramón Muñoz, 2016.

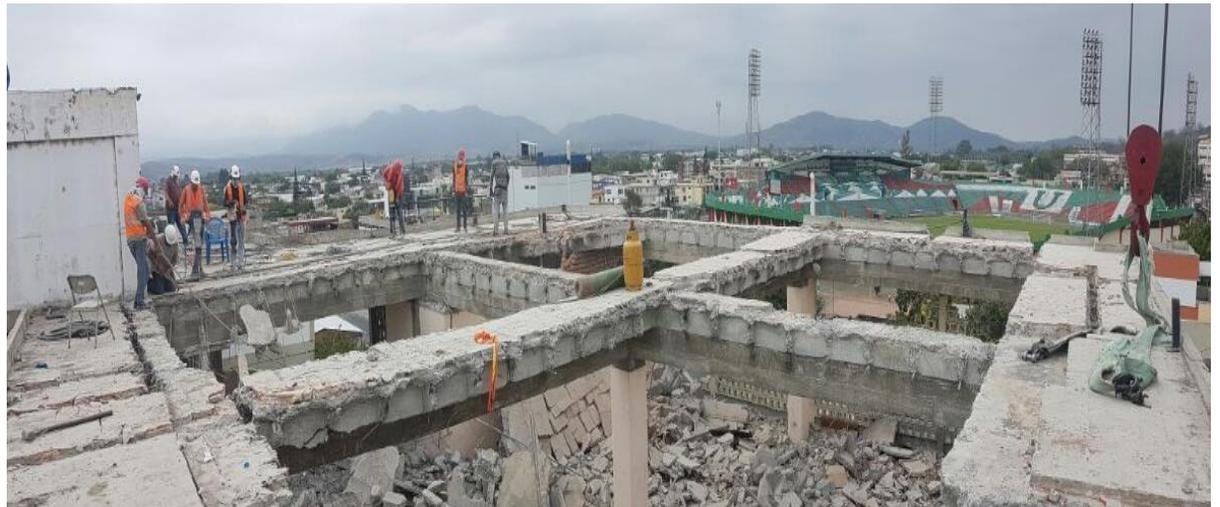
Fig. 170 | Vista de paños entre vigas demolidas. Ramón Muñoz, 2016.

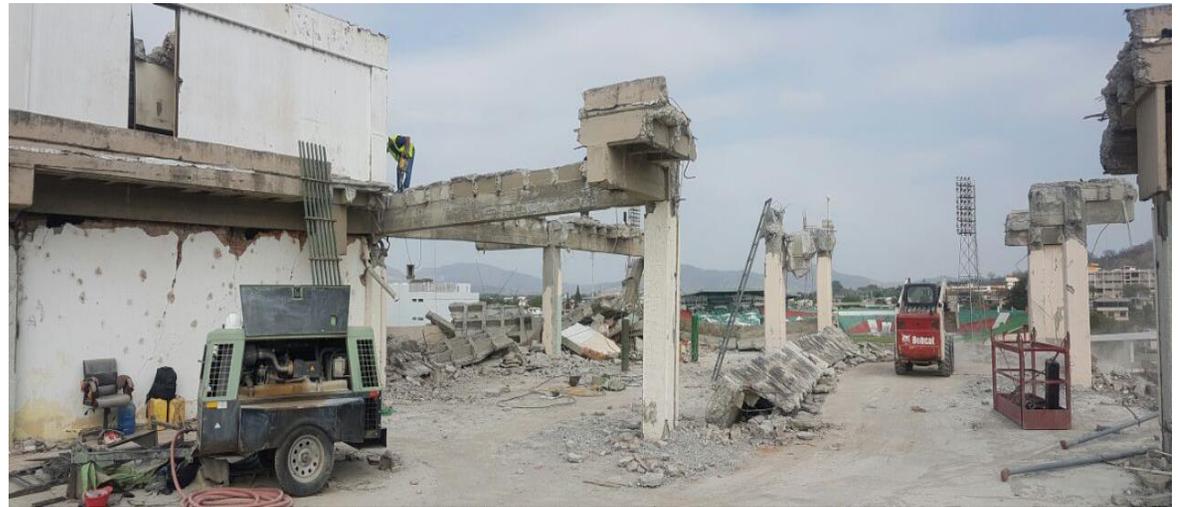
Fig. 174 | Vista de paños entre vigas demolidas. Ramón Muñoz, 2016.

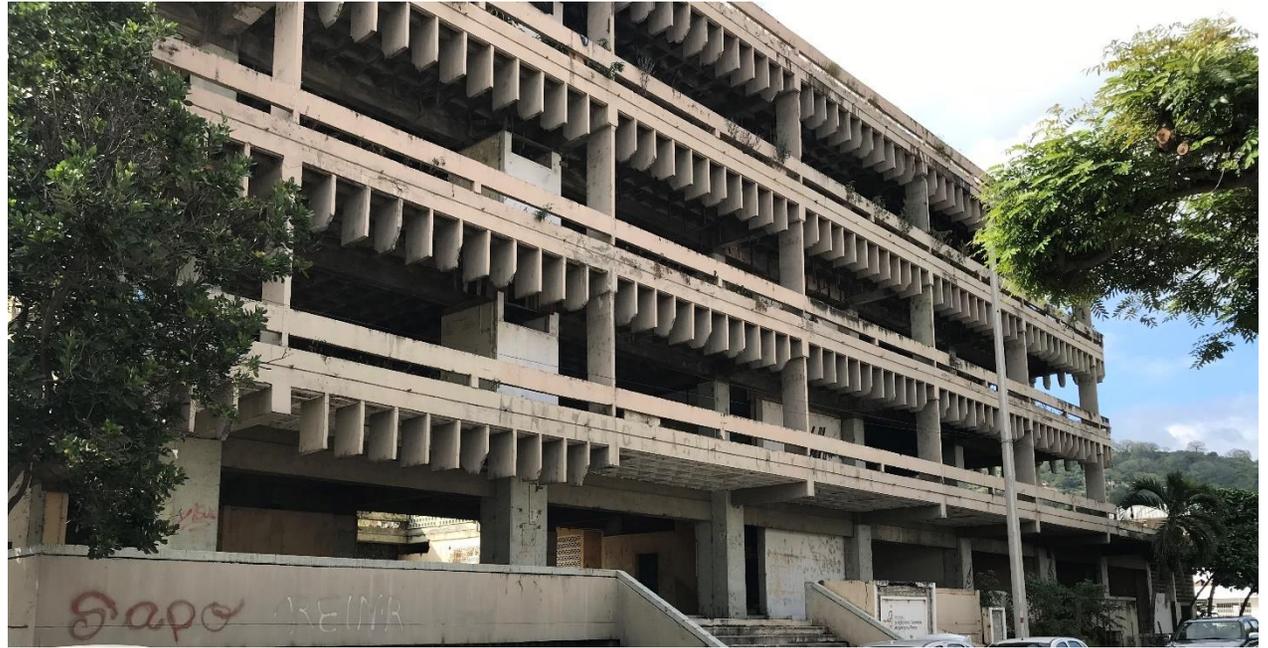
Fig. 177 | Exterior actual de ingreso principal de edificio MAG. Foto: Alejandro Rivera ,2021.

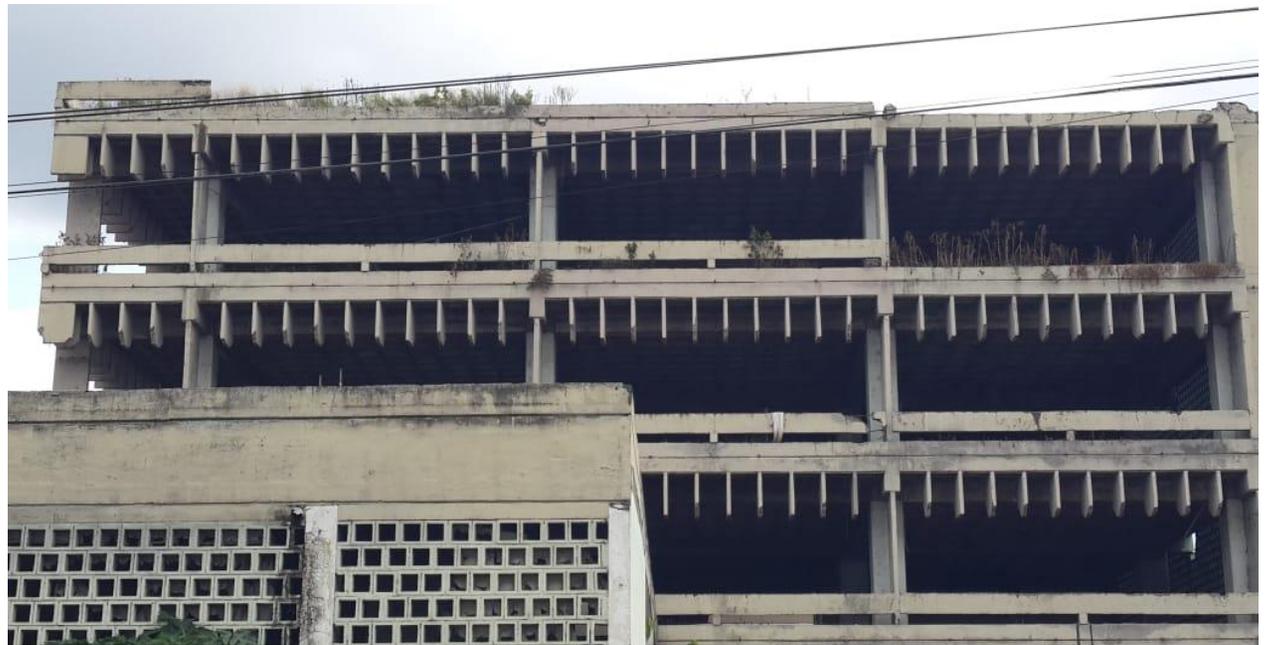
Fig. 178 | Exterior actual de fachada noroeste de edificio MAG. Foto: Alejandro Rivera, 2021.

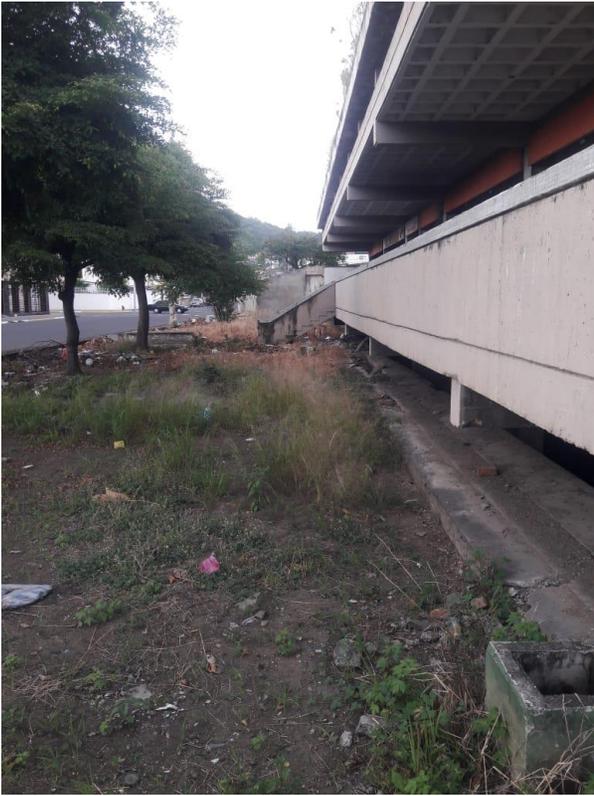
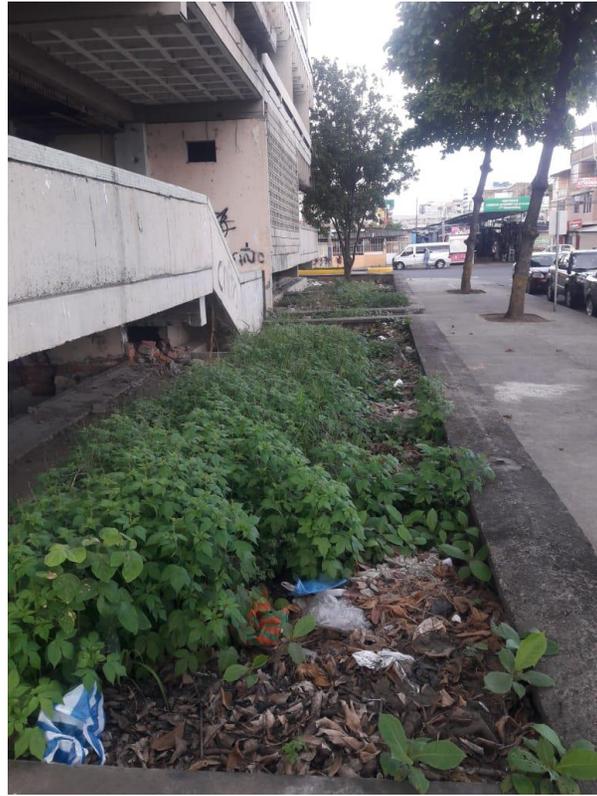
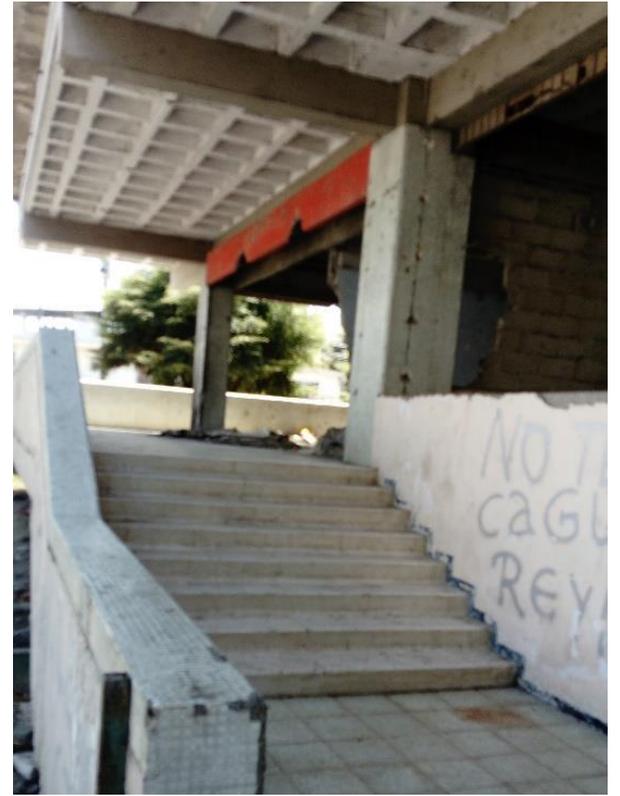
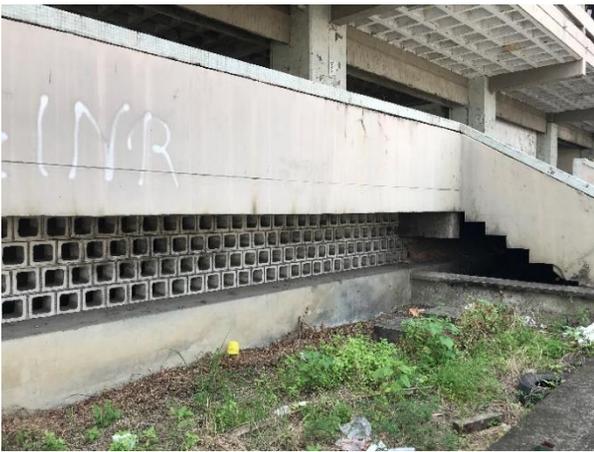
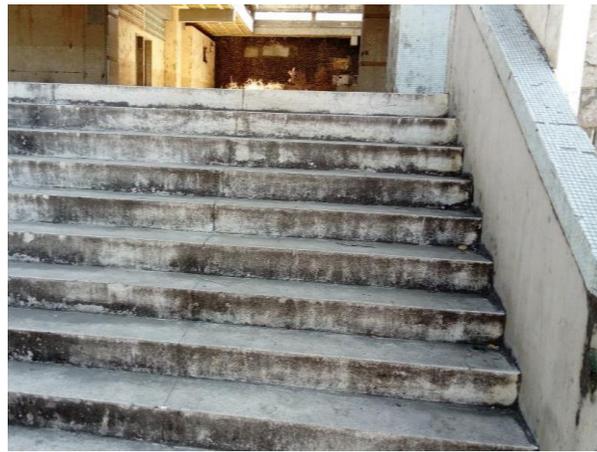
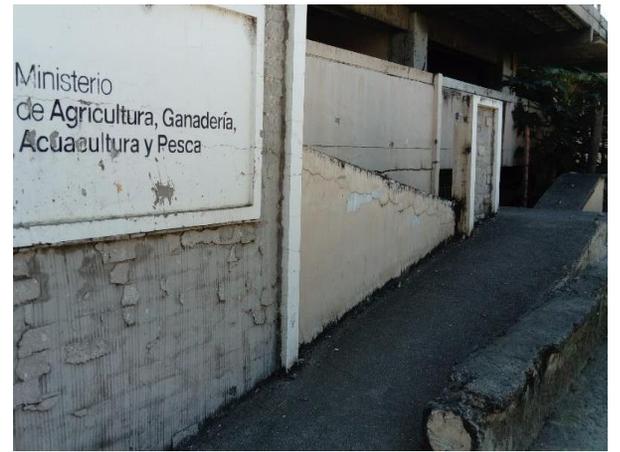
Fig. 180 | Imágenes del recorrido in situ de edificio MAG. Foto: Alejandro Rivera, 2021.

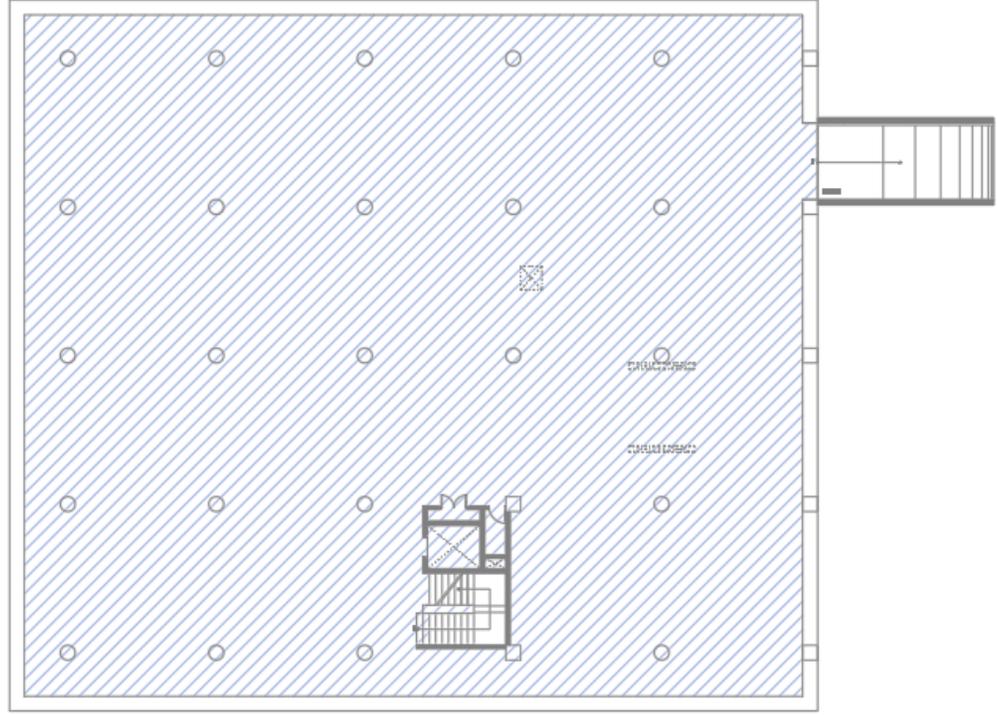
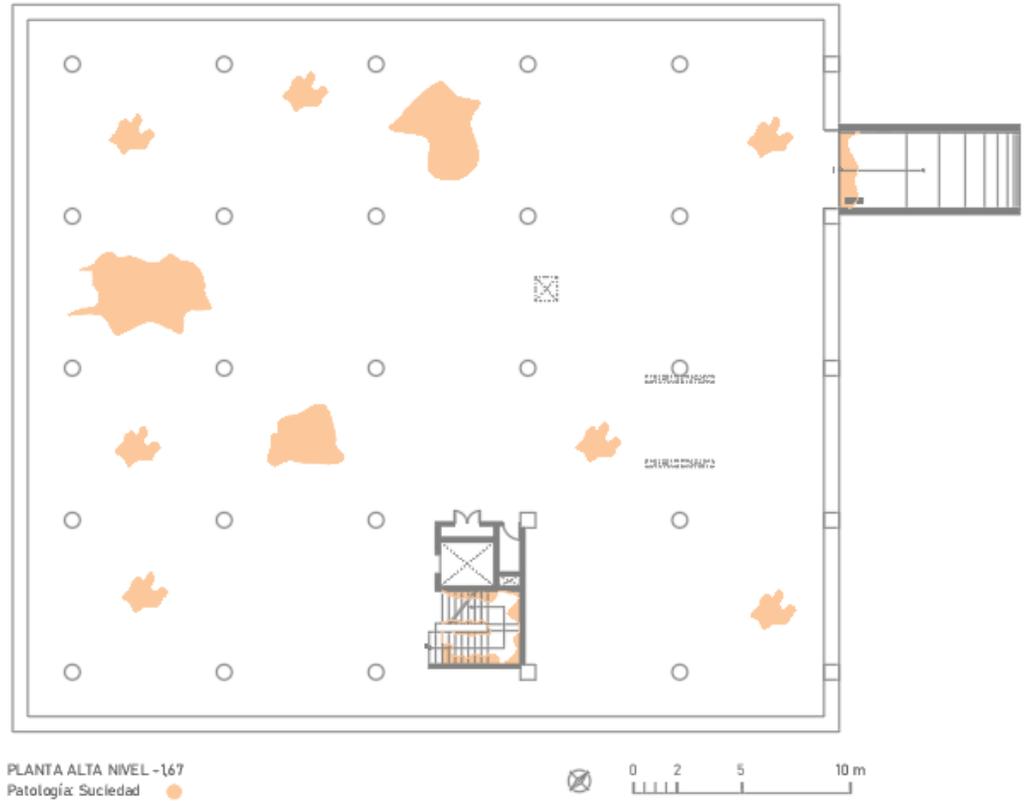
FICHA: ps_02

PLANTA ALTA NIVEL -1,67
Patología: Suciedad

Localización: Planta subsuelo N - 1,67			
Elemento	Losas, escalera, rampa		
Materialidad:	Hormigón armado		
Patología	Química	Física	Mecánica
Suciedad		X	
Síntoma			
Diversos materiales dispersos sobre la superficie de estacionamiento, entre ellos se distinguieron escombros del propio edificio, así como materia orgánica y desechos de todo tipo.			
Causa			
Posterior al terremoto se realizaron demoliciones de estructuras en niveles superiores, y diferentes acciones vandálicas ocasionaron caída de escombros que se han acumulado junto con materia inorgánica y orgánica por las personas que ocupan ilícitamente el bien.			
Nivel de daño	Bajo X	Moderado	Alto
Nivel de actuación	Sin intervención	Ligera X	Urgente

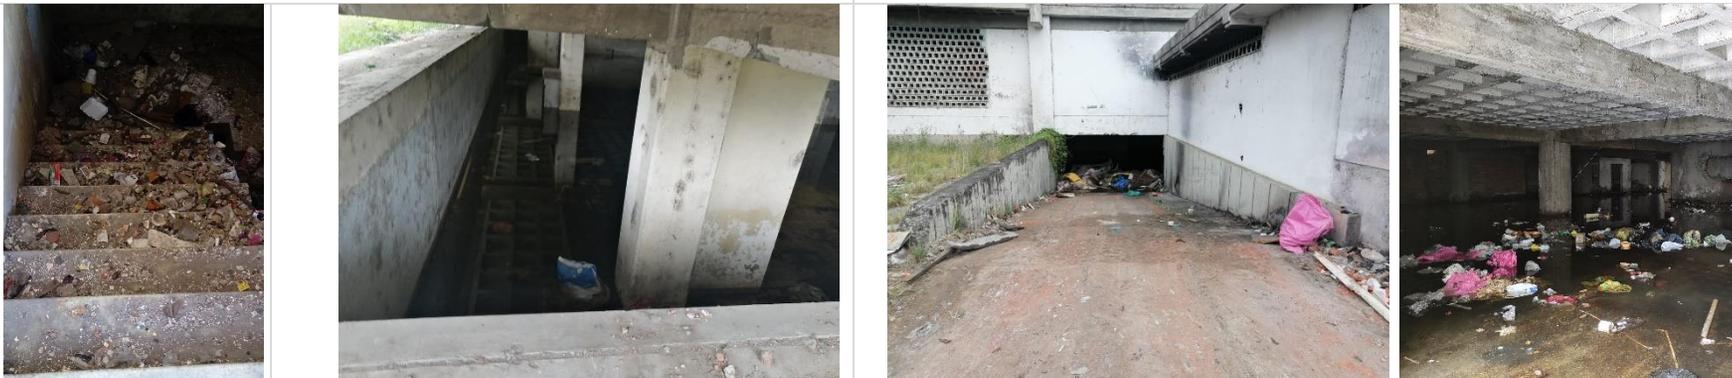
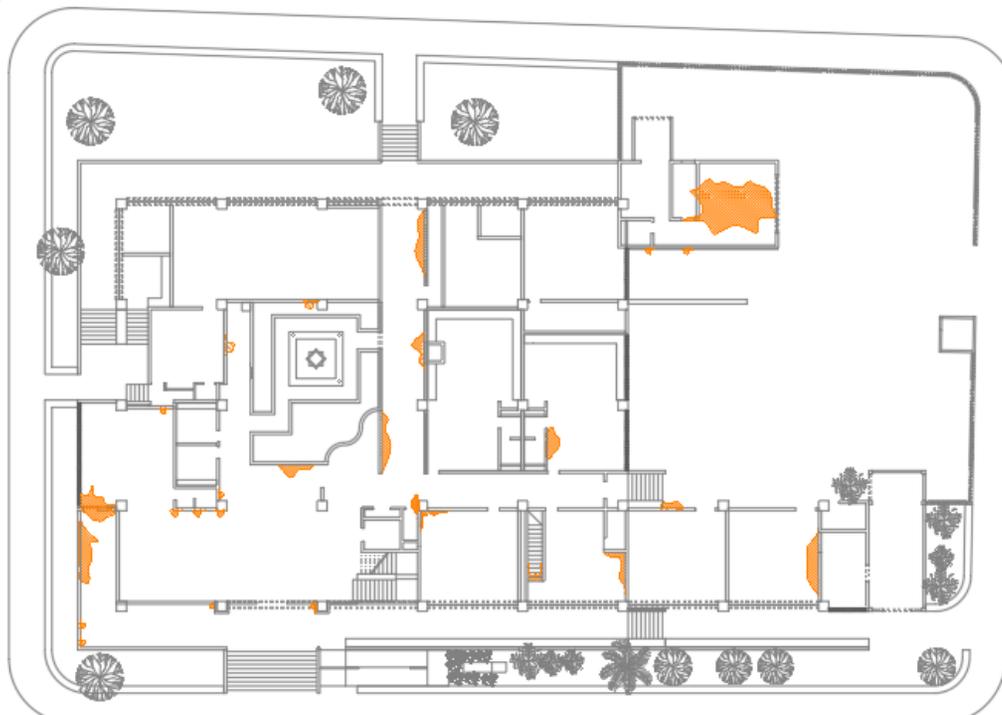
FICHA: pb_01

Nivel de daño	Bajo	Moderado	Alto
	X

Nivel de actuación	Sin intervención	Ligera	Urgente
		X

PLANTA ALTA NIVEL 1,53
Patología: Combustión ●

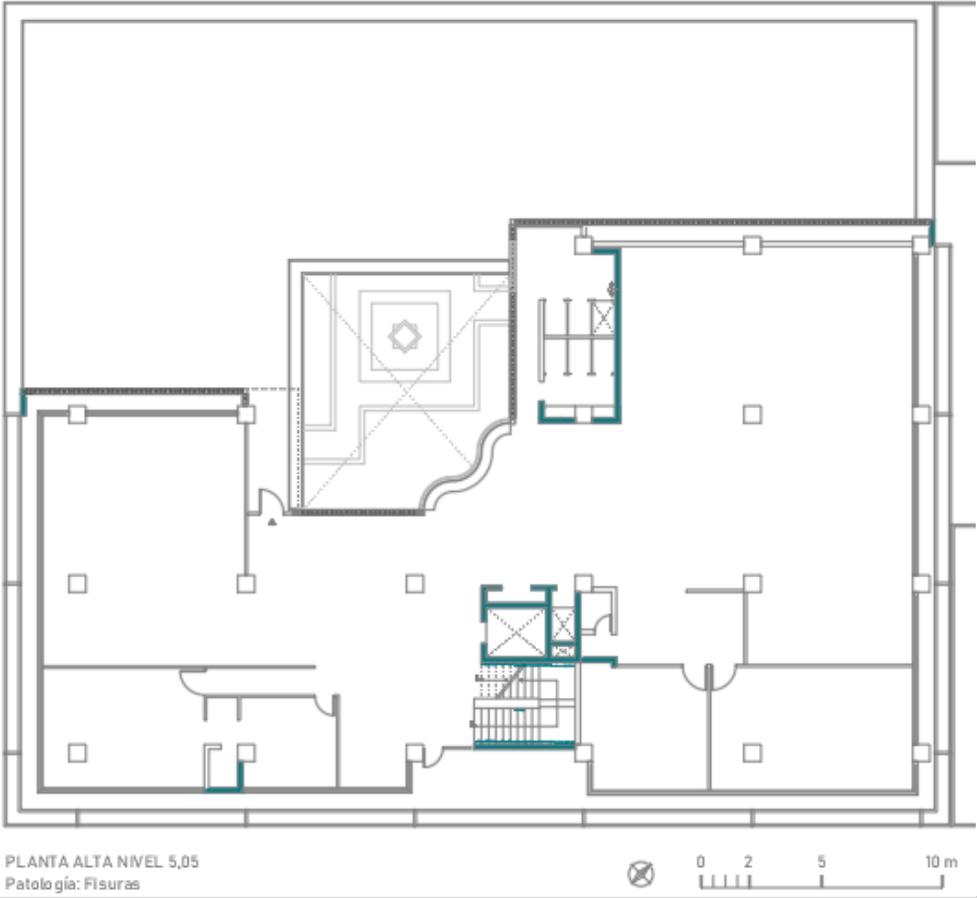
FICHA: pa1_01

Localización: Planta alta Nivel + 5,05			
Elemento	Muros de escalera y ascensor		
Materialidad:	Ladrillo; hormigón armado		
Patología	Química	Física	Mecánica
Fisuras			X
Síntoma			
Deformación de tipo mecánica que separa el material y se mantiene como una abertura de espesor considerable en muros y tabiquerías de ladrillo macizo y ladrillo hueco cerámico			
Causa			
Se genera por la acción de fuerzas contrarias, cargas o asentamientos que inciden en los elementos continuos separando. Los agrietamientos en paredes son un síntoma de la deformación excesiva que se generaron durante el movimiento sísmico de 2016 y posiblemente por las acciones de las demoliciones de su último piso.			
Nivel de daño	Bajo	Moderado	Alto
			X
Nivel de actuación	Sin intervención	Ligera	Urgente
			X

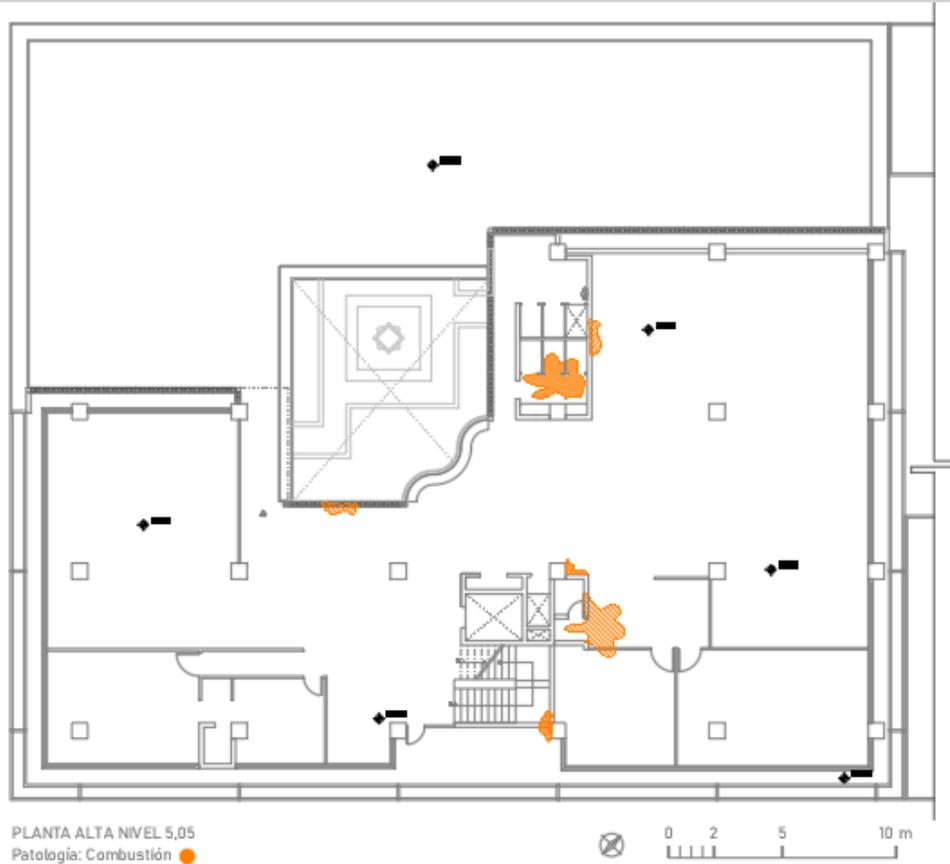
FICHA: pa1_02

Localización: Planta alta Nivel + 5,05			
Elemento	Muros de baños, escalera y ascensor		
Materialidad:	Baldosa, ladrillo, hormigón		
Patología	Química	Física	Mecánica
Combustión	X		
Síntoma			
Manchas oscuras disgregadas cerca de muros de baños al interior del edificio, se extiende en zonas de piso de baldosa.			
Causa			
Las manchas ennegrecidas son producto de la provocación combustión de materia orgánica e inorgánica al interior del bien por parte de personas que habitan el sitio.			
Nivel de daño	Bajo X	Moderado	Alto
Nivel de actuación	Sin intervención	Ligera X	Urgente

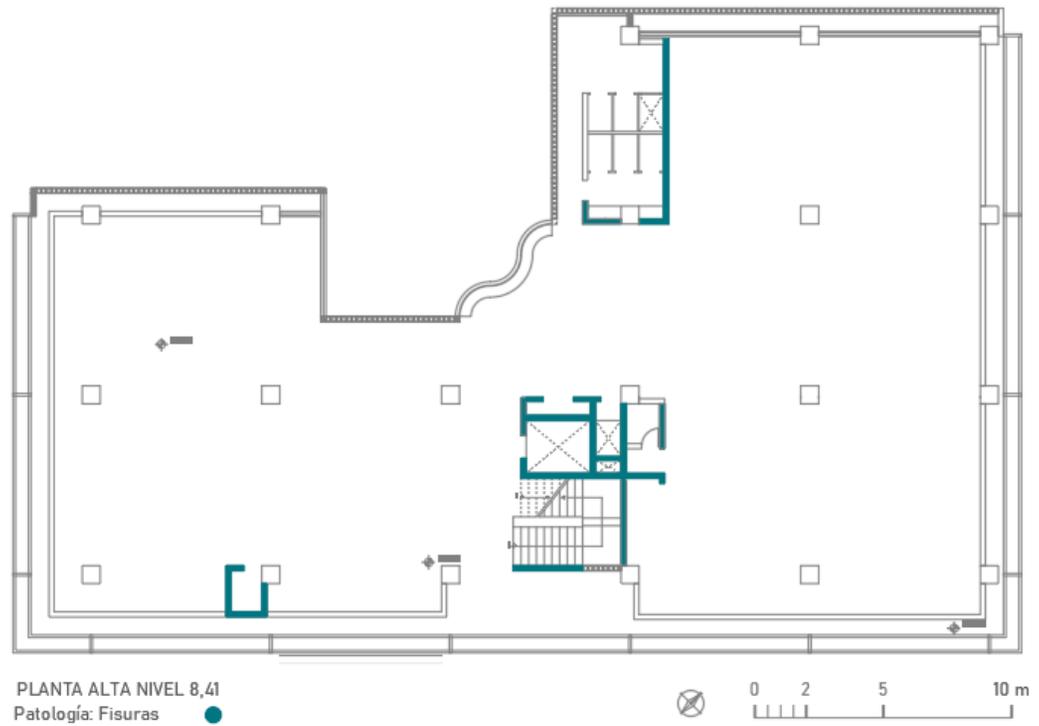
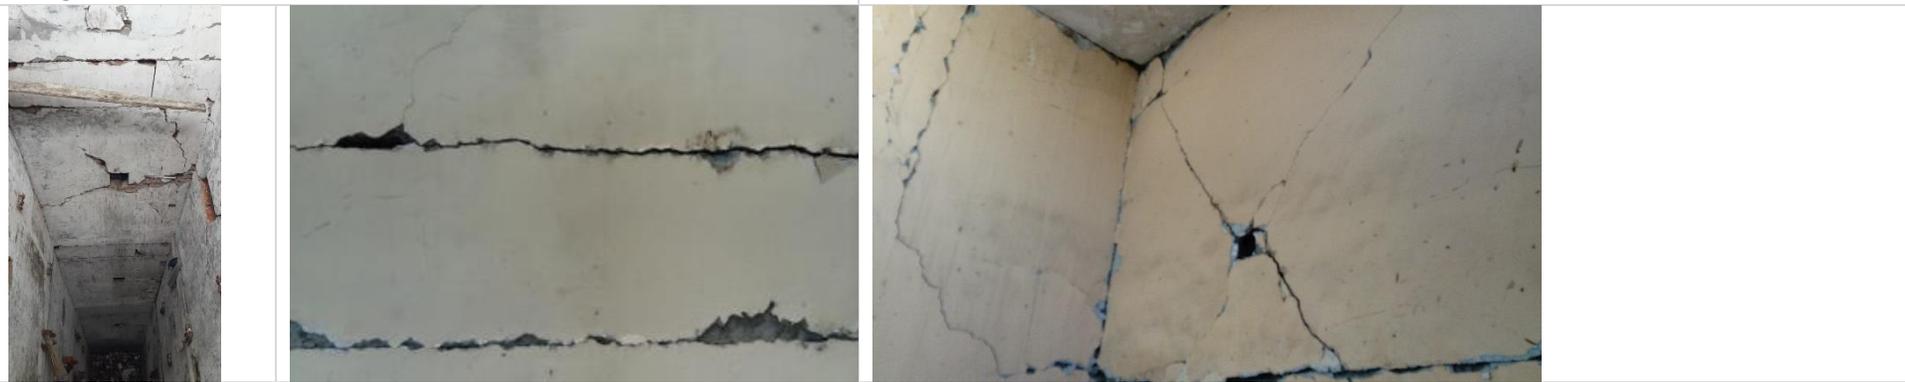
FICHA: pa2_01

Localización: Planta alta Nivel + 8,41			
Elemento	Muros de escalera y ascensor		
Materialidad:	Ladrillo; hormigón armado		
Patología	Química	Física	Mecánica
Fisura			X
Síntoma			
Deformación de tipo mecánica que separa el material y se mantiene como una abertura de espesor considerable en muros y tabiquerías de ladrillo macizo y ladrillo hueco cerámico			
Causa			
Las fisuras en paredes se produjeron por los efectos del terremoto de 2016, partiendo la superficie sus superficies continuas. Cabe manifestar que posiblemente estos daños fueron aumentando por las continuas replicas en 2016 y por las acciones de demolición del último piso del edificio.			
Nivel de daño	Bajo	Moderado	Alto X
Nivel de actuación	Sin intervención	Ligera	Urgente X

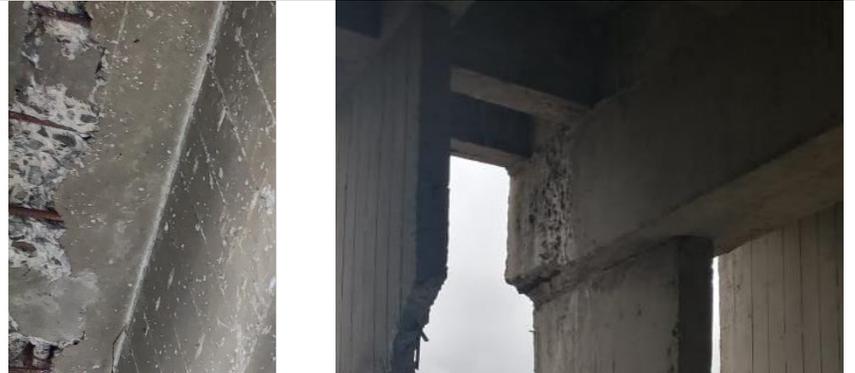
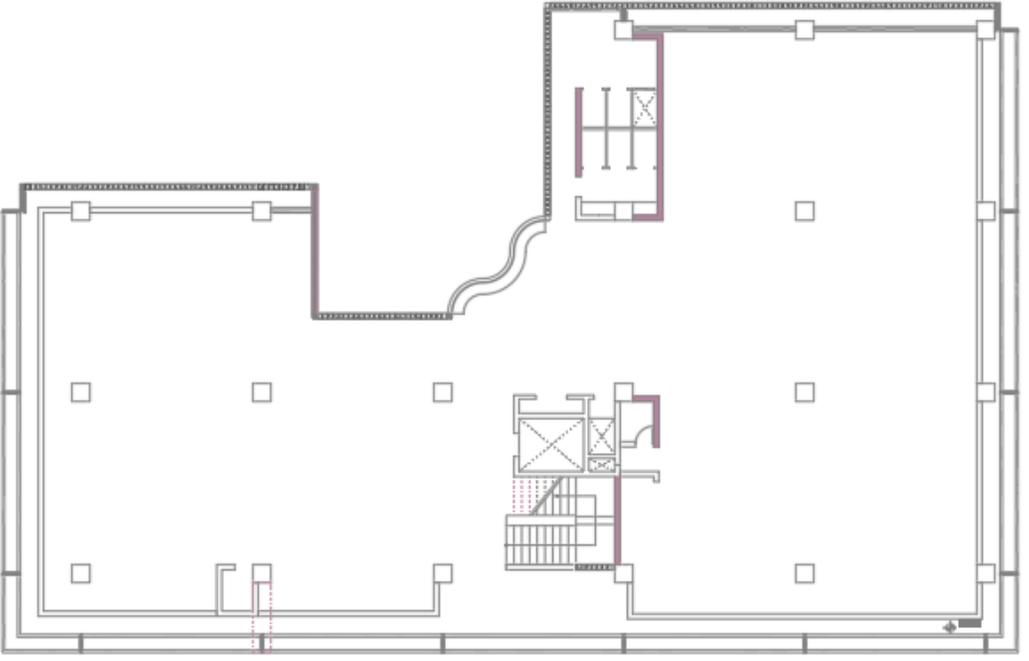
FICHA: pa2_02

Causa: Se genera por la acción de fuerzas contrarias, cargas o asentamientos que inciden en el material o elemento, partiendo y separando la superficie. Los agrietamientos de columnetas son un síntoma de la deformación excesiva que mantuvieron los elementos estructurales horizontales (vigas y losas) durante las incidencias del terremoto de 2016 y posiblemente por los esfuerzos y las acciones de las demoliciones de su último piso.

PLANTA ALTA NIVEL 8,41
Patología: Desprendimiento

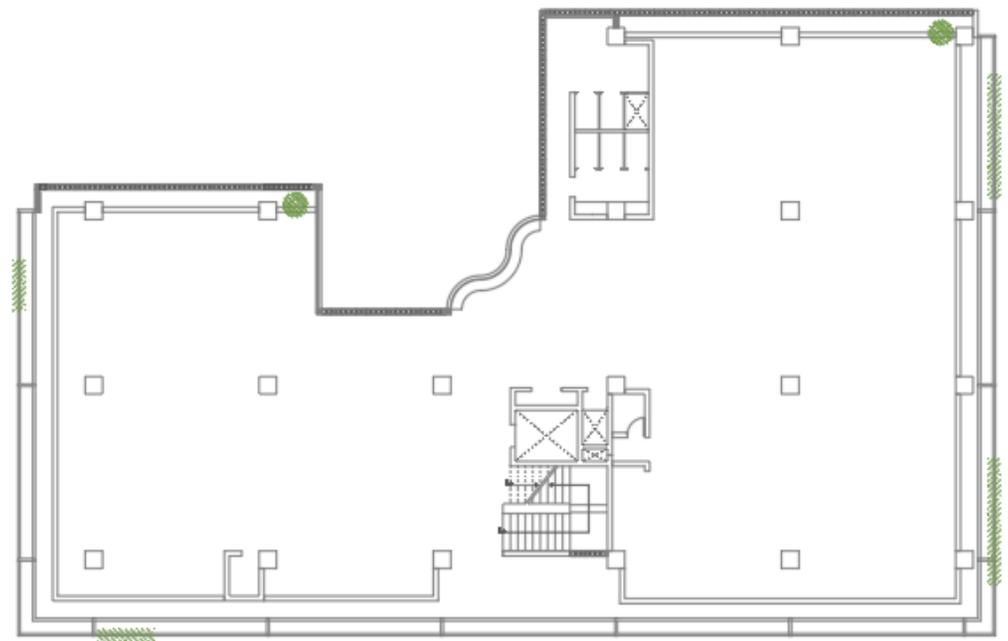
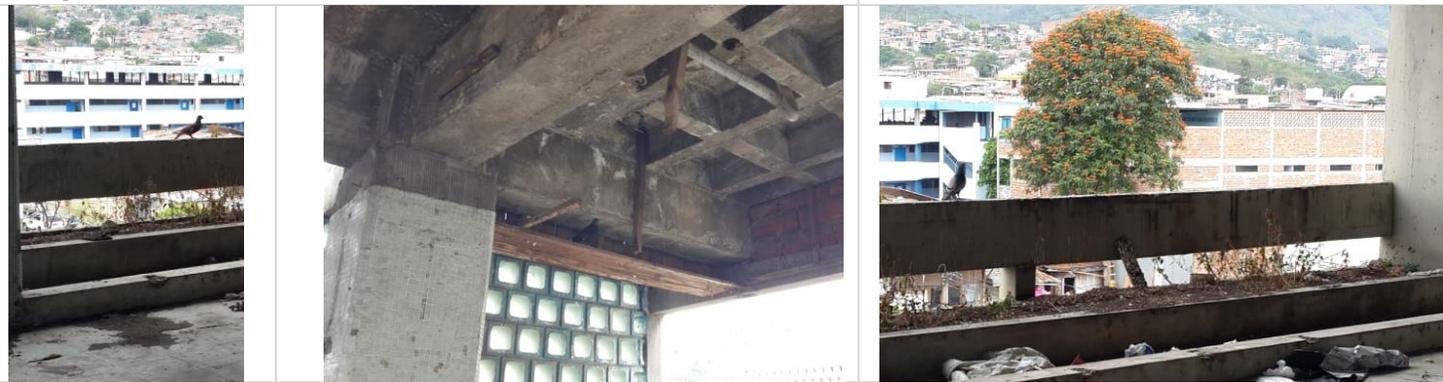
FICHA: pa3_01

Localización: Planta alta Nivel + 11,77			
Elemento	Falso techo, antepecho, jardinera		
Materialidad:	Cemento, hormigón, madera		
Patología	Química	Física	Mecánica
Organismo animal	X		
Síntoma Presencia de manchas por expulsión de excrementos de ave que contiene ácidos corrosivos que dañan y desgastan la superficie del material donde reposan o anidan.			
Causa La falta de cerramiento en cada uno de los niveles facilita y propicia las condiciones óptimas para que se desarrolle la presencia de vida silvestre, entre estos las aves que buscan albergarse en nichos o lugares ahuecados para anidar y defecar.			
Nivel de daño	Bajo X	Moderado	Alto
Nivel de actuación	Sin intervención	Ligera X	Urgente

PLANTA ALTA NIVEL 8,41
Patología: Organismos ●

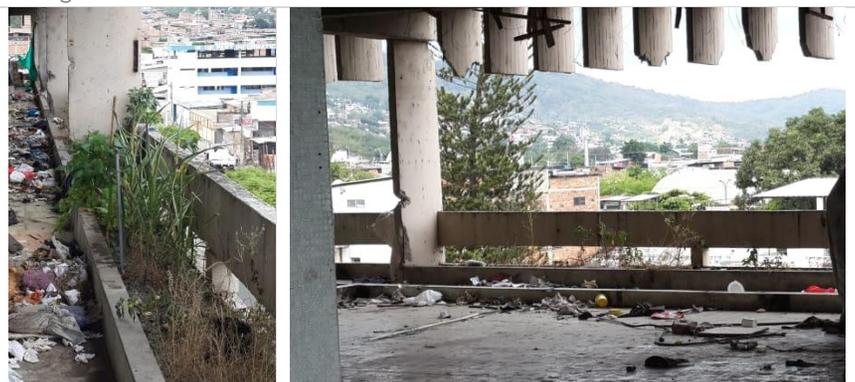
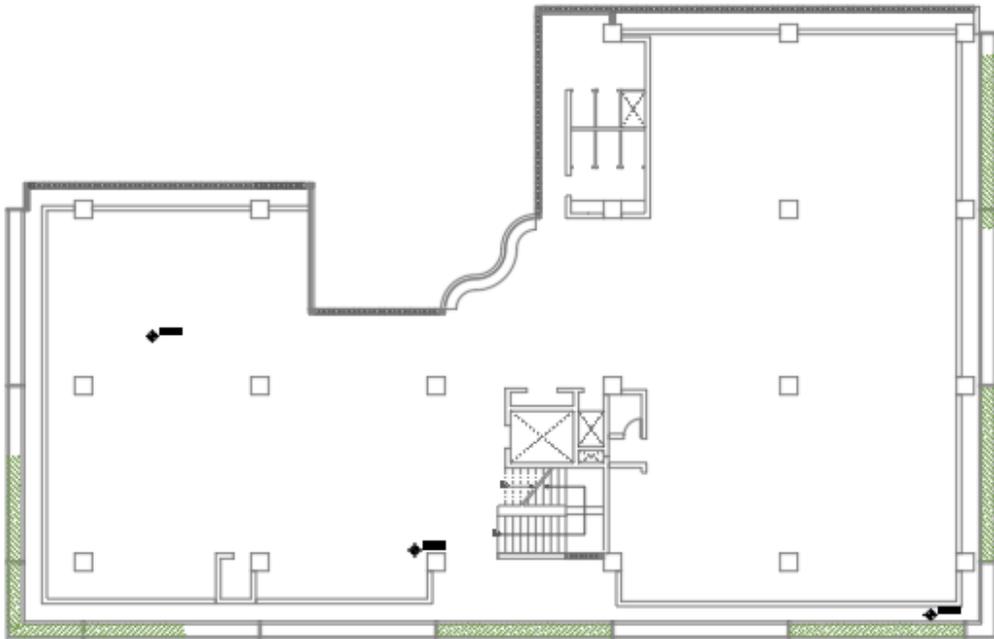
FICHA: pa3_02

Nivel de daño: Bajo X, Moderado, Alto

Nivel de actuación: Ligera X, Media, Urgente

PLANTA ALTA NIVEL 8,41
Patología: Organismos ●

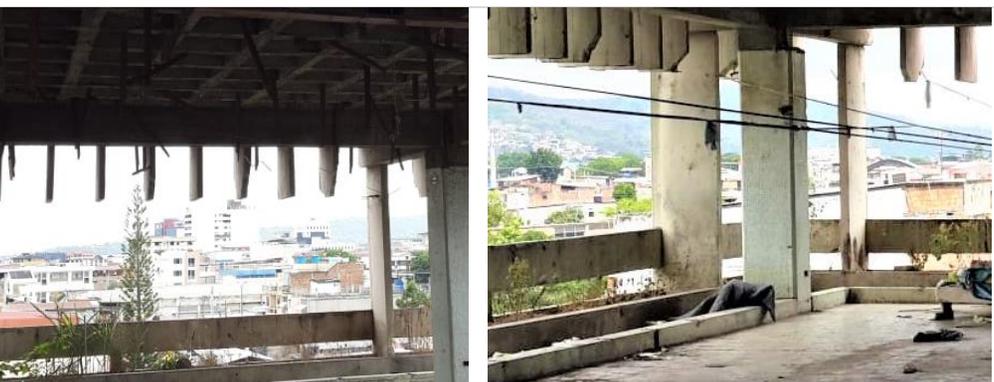
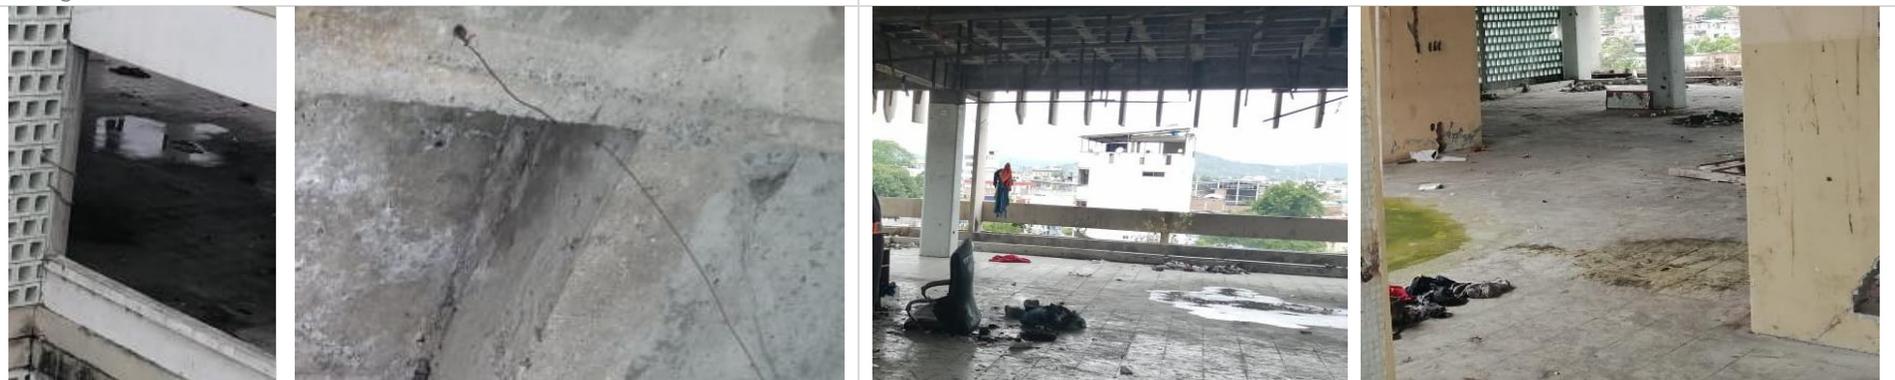
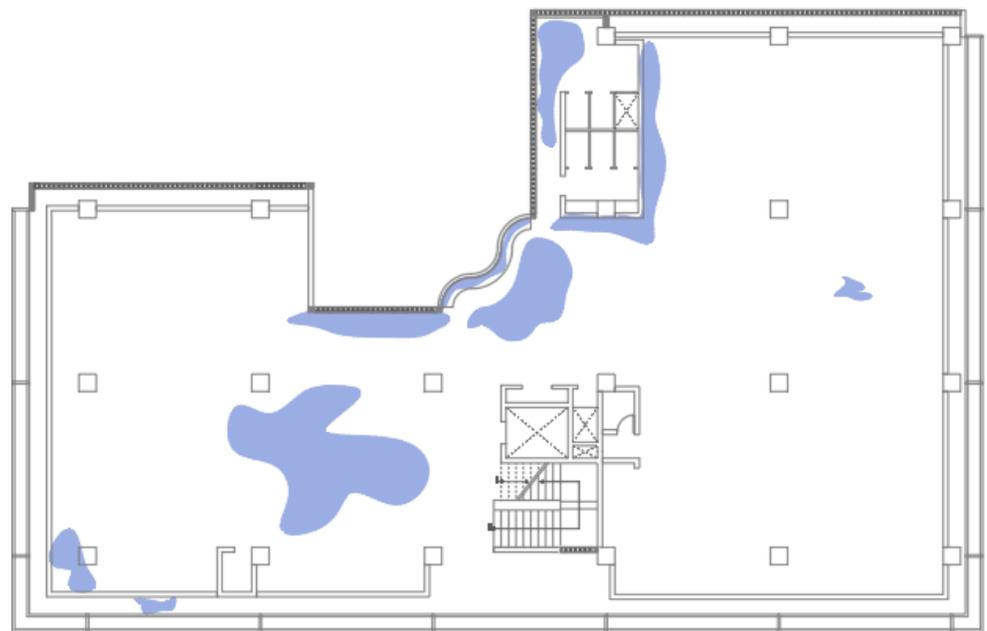
FICHA: pa3_03

Nivel de daño: Bajo Moderado Alto X

Nivel de actuación: Ligera Media Urgente X

Patología: Humedad

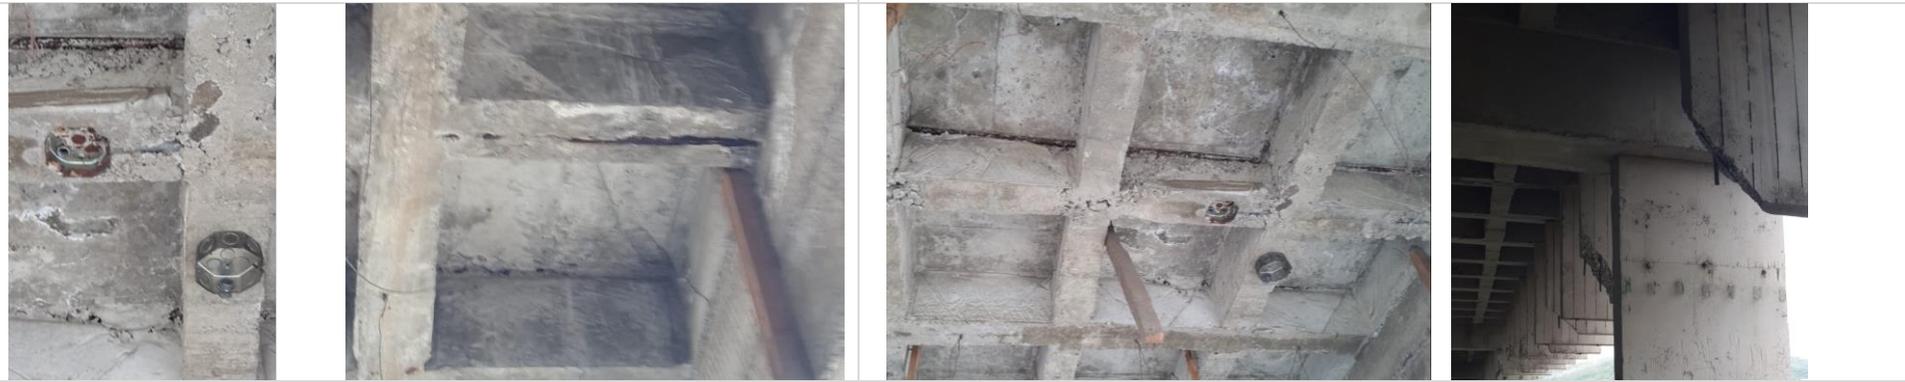
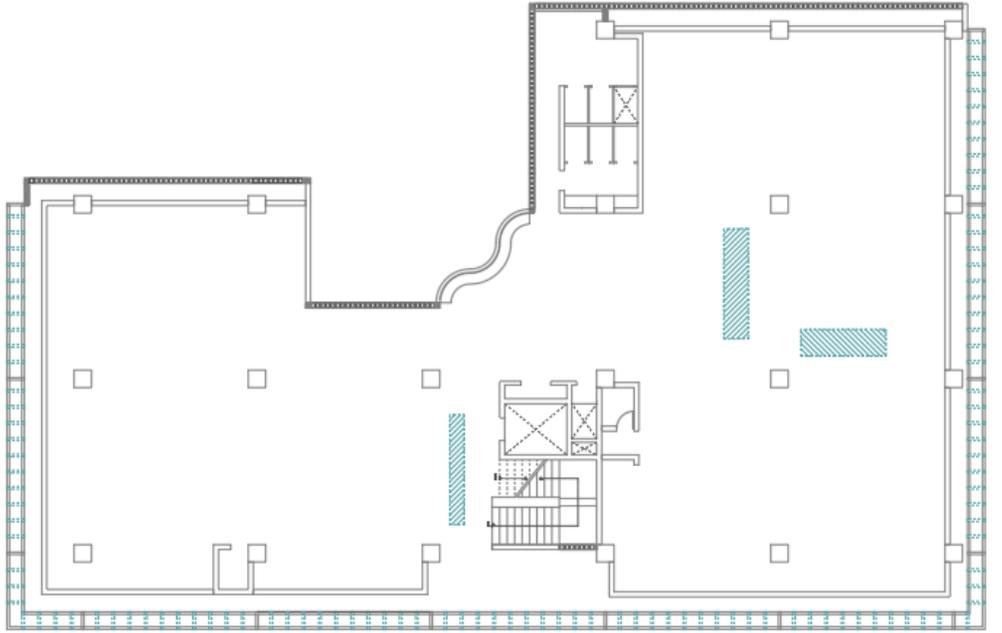
Nivel de daño: Bajo Moderado Alto
X

Nivel de actuación: Ligera Media Urgente
X

PLANTA ALTA NIVEL 8,41
Patología: Humedad
