VALORACIÓN Y
CONSERVACIÓN
DEL PATRIMONIO
MODERNO.
EDIFICIO

MINISTERIO DE AGRICULTURA Y GANADERIA

EN PORTOVIEJO
(ECUADOR).

TRABAJO FIN DE MÁSTER

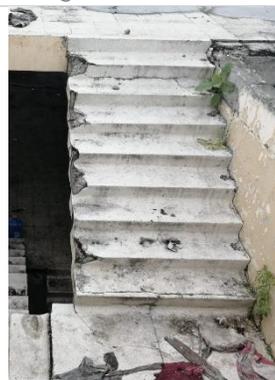
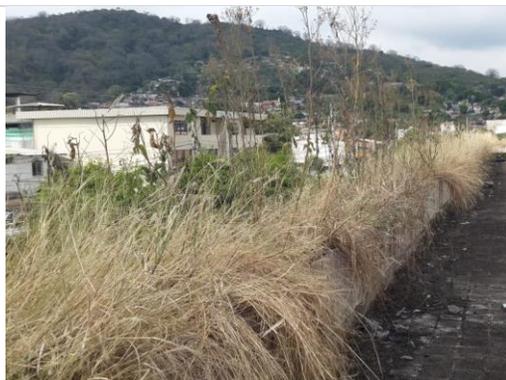
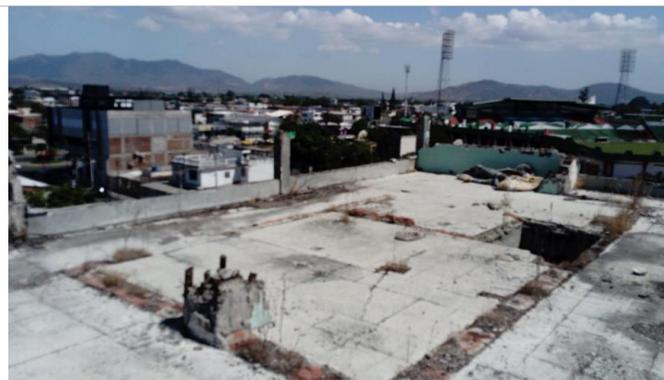
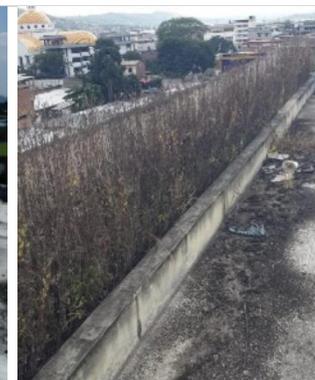
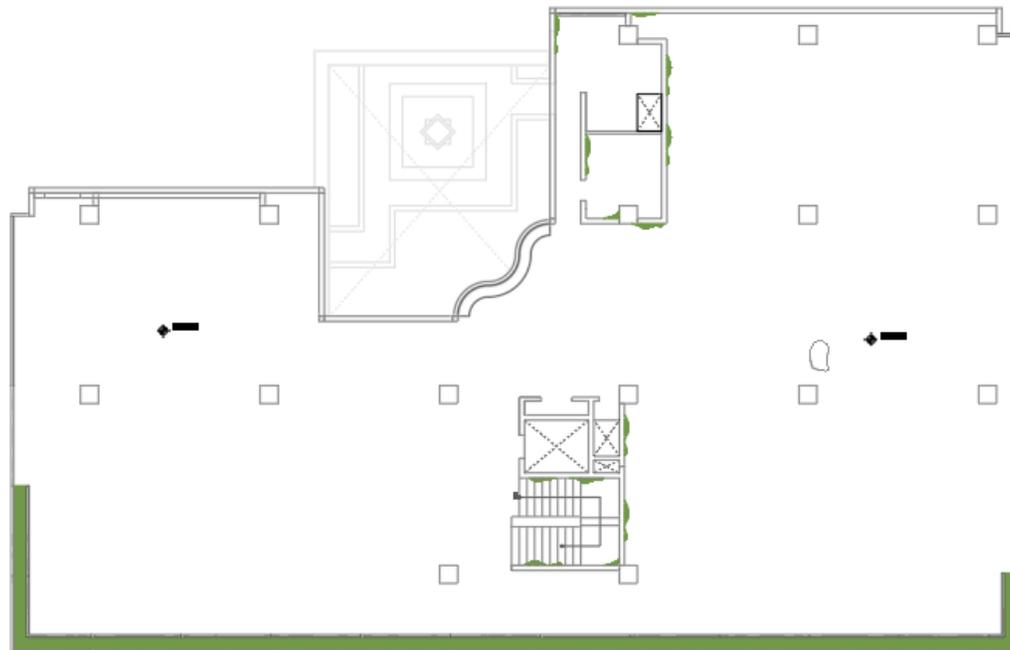
Nivel de daño	Bajo	Moderado	Alto
	X		X

Nivel de actuación	Sin intervención	Ligera	Urgente
			X

Patología: Organismo ●

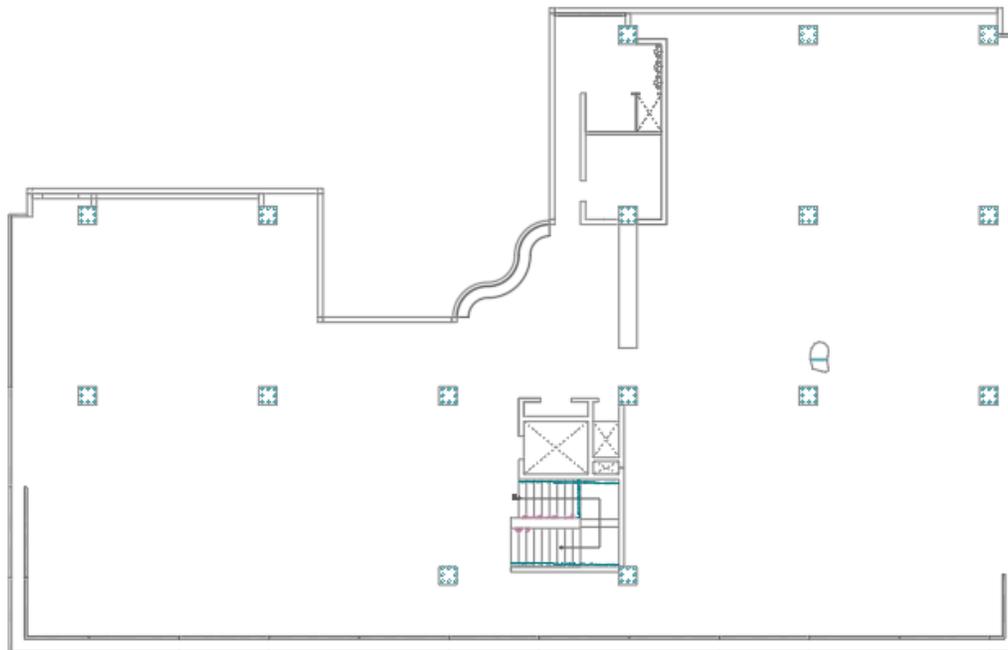
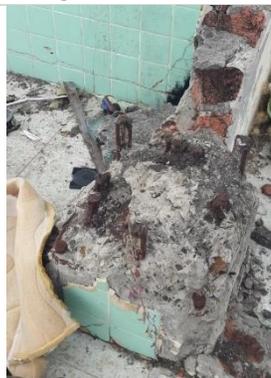
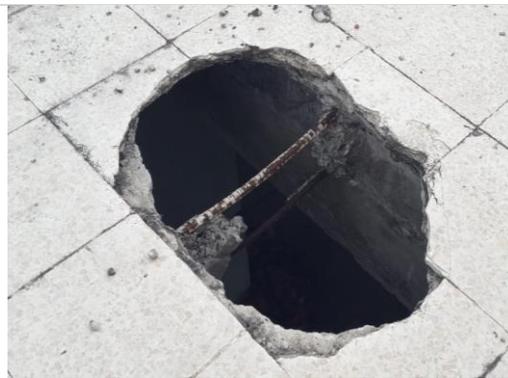
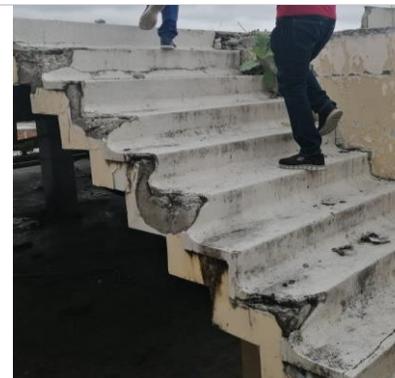
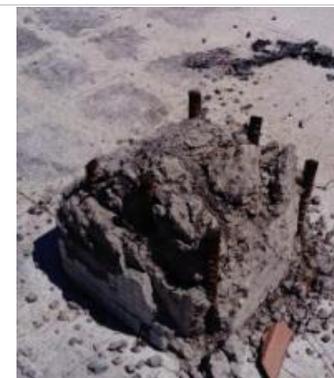
La exposición directa de las armaduras o varillas corrugadas de acero en contacto atmosférico, la humedad y el aire, que son conductores que favorecen al incremento de la corrosión sobre las superficies que no cuentan con recubrimiento en el material metálico, o que presentan fisuras o grietas, en el cual se genera un proceso químico por acción de pila electroquímica por falta de electrones.

Patología: Corrosión ●
