# LA RESTAURACIÓN DEL PABELLÓN DEL PERÚ (SEVILLA, 1927): SELECCIÓN Y ANÁLISIS DEL TRATAMIENTO DE HIDROFUGACIÓN

## RESTORATION OF PERU PAVILION (SEVILLE, 1927): SELECTION AND ANALYSIS OF WATER-REPELLENT TREATMENT

Vicente Flores Alés, Francisco Javier Alejandro Sánchez, Juan Jesús Martín del Río,  
Rosario Villegas Sánchez, Marta Torres González  
Universidad de Sevilla.

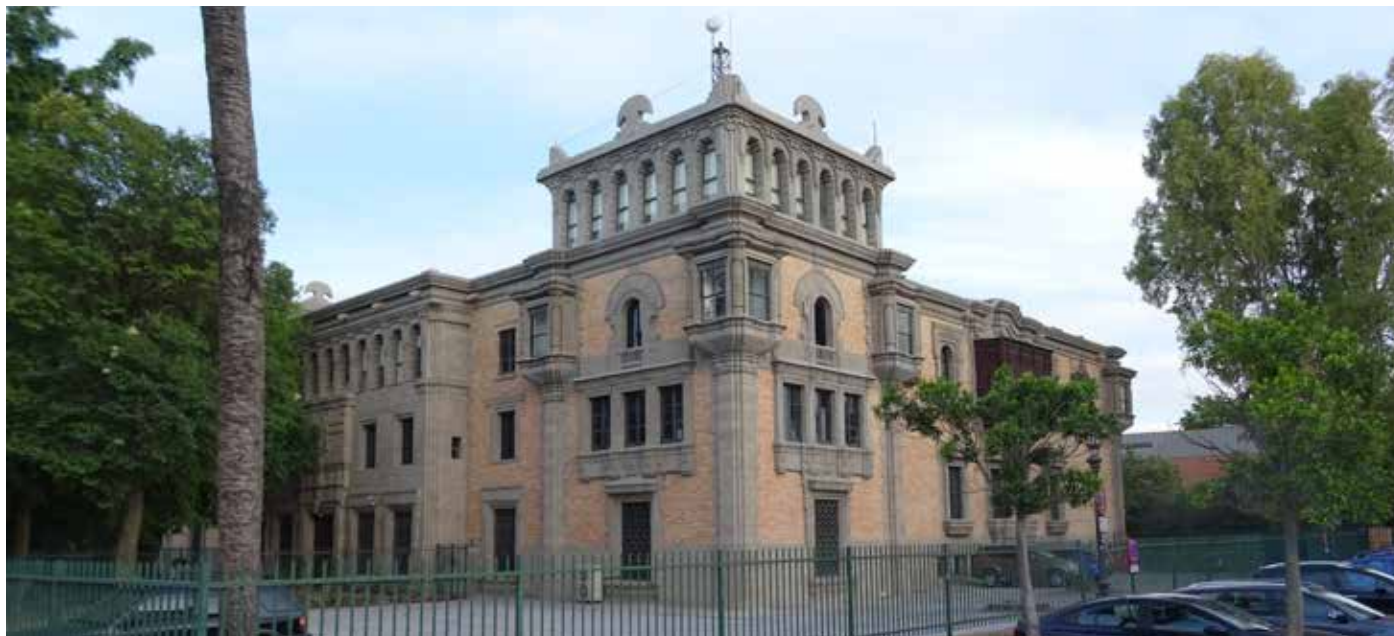
Imagen del Pabellón del Perú tras la intervención de restauración (fachadas sur y oeste) / Image of Peru Pavilion after the rehabilitation (south and west façades)

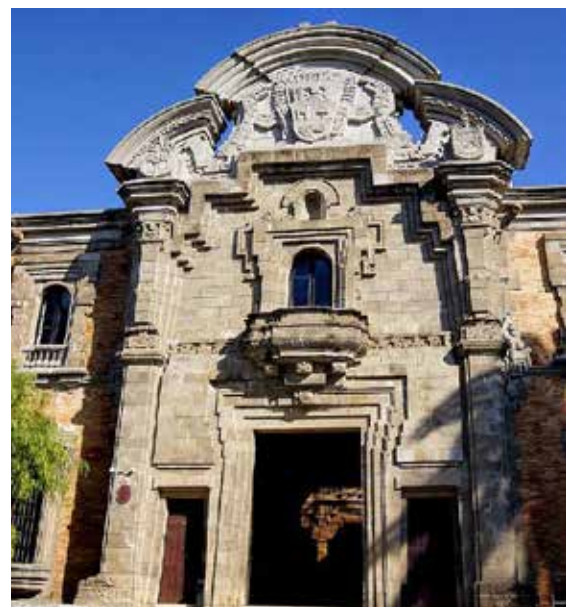
1a

El pabellón (fig. 1a), que actualmente acoge la sede del Consejo Superior de Investigaciones Científicas, la Casa de la Ciencia y el consulado del Perú, fue restaurado en 1983 por el arquitecto Aurelio del Pozo Serrano (1942-). La intervención proponía la adecuación del edificio como sede administrativa, y contemplaba actuaciones de conservación y reparación sobre los elementos de fachada (del Pozo 1987).

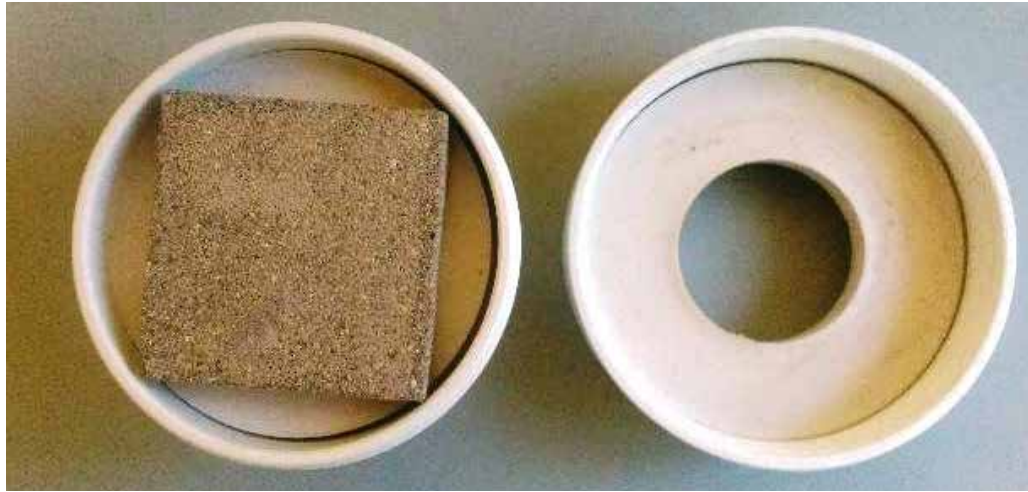
3d

3d. Método del recipiente húmedo para la prueba de permeabilidad al vapor de agua

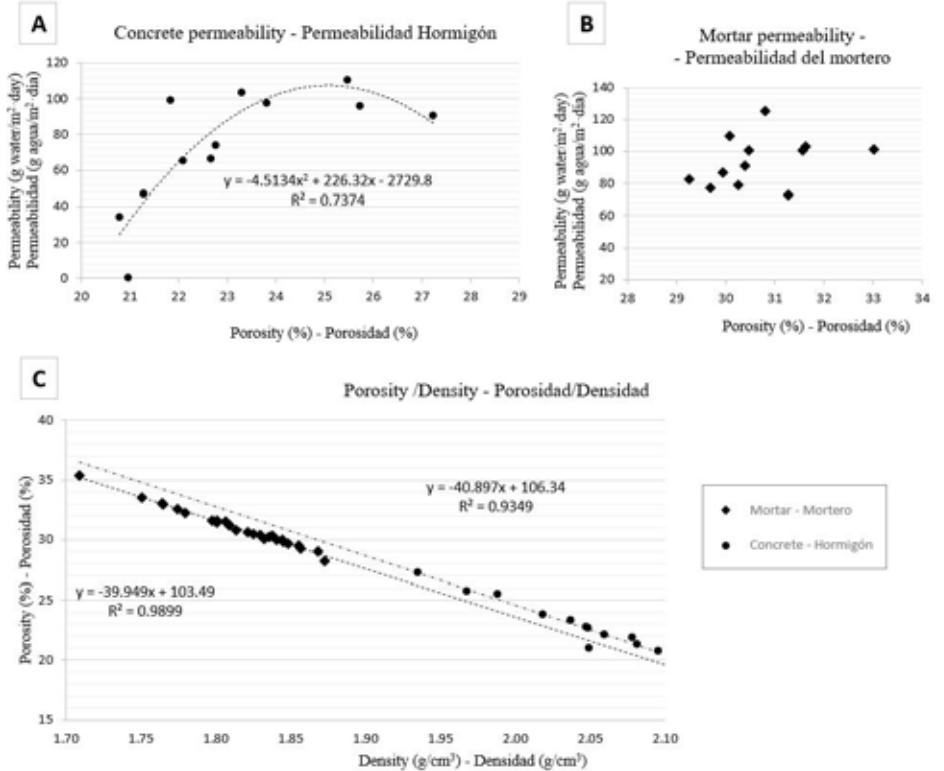
4

Tras el correspondiente ensayo de permeabilidad al vapor de agua a 20°C para 1 cm de espesor, las muestras presentaron un resultado medio de 80,3+24,8 g de agua/m<sup>2</sup>·día en el caso del hormigón. Los valores están relacionados proporcionalmente con la porosidad, como puede verse en las figuras 4a y 4b. El mortero presenta resultados más homogéneos, también relacionados con la porosidad, con una media de 94,1+15,3 g de agua/m<sup>2</sup>·día, aunque es difícil encontrar una correlación determinante entre ambas

La porosidad media obtenida para el mortero fue del 30,95% frente al 23,01% para el hormigón. Estos resultados revelaron una correlación lineal con la densidad, como era de esperar (fig. 4c), muy similar para ambos materiales. Dado que no se observó el fenómeno de la acción capilar en el edificio, las propiedades más relevantes para la evaluación de los tratamientos fueron la impermeabilidad al agua líquida y, en menor medida, la permeabilidad al vapor de agua.

as can be seen on figures 4a and 4b. The mortar presents more homogeneous results, also related to porosity, with an average of 94.1+15.3 g water/m<sup>2</sup>·day, although it's difficult to find a good correlation between both characteristics. This fact could be due to the amount of pores, the influence of the pore size distribution and connectivity of voids.

The average porosity obtained for mortar was 30.95% in comparison with the 23.01% for concrete. These data revealed a linear correlation between porosity and density, as was expected (fig. 4c), very similar for both materials. The phenomenon of capillary action was not observed in the building, so it should be noted that the most relevant properties for the evaluation of the treatments were
