**RESCATE DEL CONJUNTO FERROVIARIO DE SALINA CRUZ, OAXACA.  
LA ESTACIÓN DE PASAJEROS Y BODEGA DE SAL**

*RESCUE OF THE RAILWAY COMPLEX OF SALINA CRUZ, OAXACA.  
THE PASSANGER STATION AND SALT STORAGE ROOM*

**Claudia I. Santamaría García**

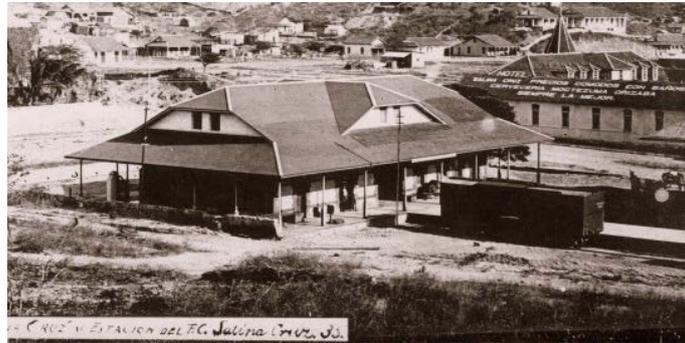
Fig. 2 Fotografía histórica de la estación de pasajeros. mexicoenfotos.com (2018)

Al quedar extintos los ferrocarriles de pasajero en la última década del siglo XX, la estación de Salina Cruz, como todas las del país, quedó a merced de las inclemencias climáticas, al abandono y los deterioros que esto conlleva: filtraciones de agua de lluvia, debilitamiento de los elementos de madera por humedad, pérdida de láminas de zinc de la cubierta, agentes xilófagos en los elementos de madera de la cubierta, puertas y ventanas; flora y fauna parásita, etc. Por años estos agentes de deterioro dejaron a la estación en condiciones deplorables y estructuralmente vulnerable ante los sismos, siendo el ocurrido del 7 de septiembre del 2017 el que ocasionó que la cubierta colapsara dejando solo un 90% del alero perimetral (Fig.7), afectando los muros con grietas en esquinas, colapso de los gabletes y flexión de las columnas.

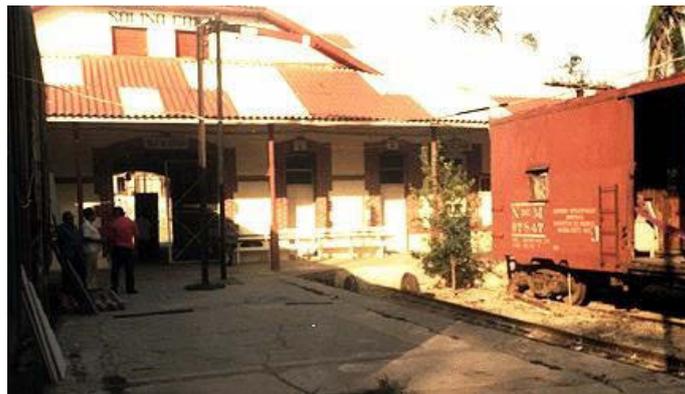
Fig. 3 Fachada posterior de la estación. Archivo de investigación del autor (2018)

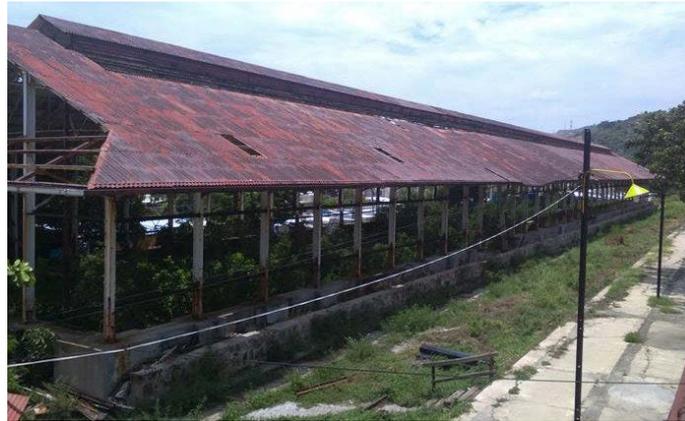
**Fig. 4 Vista lateral Bodega de sal.** Archivo de investigación del autor (2018)

La **bodega de sal**, al igual que la estación de pasajeros, quedó en abandono, el primer deterioro fue la pérdida de los muros perimetrales de lámina acanalada (3) dejando el metal expuesto a los factores climáticos, pero la mayor afectación se debió a varios intentos de habilitar el inmueble para diferentes usos, debido a sus dimensiones el predio estuvo en mira de muchos quienes en el menor de los casos proponían el uso del espacio para actividades recreativas. Ninguna de las propuestas logró llevarse a cabo, sin embargo, se realizaron acciones que llegaron a comprometer la estabilidad de la estructura del inmueble: se extrajo el relleno del suelo dentro de la bodega y se demolió parte de la cimentación (4) para generar accesos a través del muro de cimentación, en consecuencia a esto ocurrieron deslizamientos y desplomes perjudicando un eje al grado que una de las columnas quedó suelta y colgando (Fig.8), aún sujeta por los tensores de los ejes paralelos, por lo que dos de las cerchas al no trabajar en tensión presentaban flexiones y pandeo de la cubierta.

El proyecto de la bodega de sal se determinó en devolver la estabilidad del inmueble y su sistema constructivo, por lo que el registro se dirigió en identificar cada uno de los elementos que componen la estructura y su comportamiento mediante un análisis estructural para conocer los puntos débiles y por lo tanto el proceso de intervención.
