Estudio previo del ala Sur-Este del Real Colegio Seminario de Corpus Christi

AUTOR:

BORJA PLA GALBIS

UNIVERSITAT
POLITÈCNICA
DE VALÈNCIA

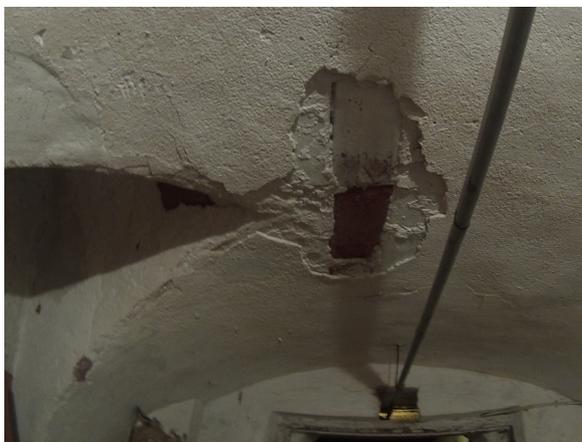
El último tramo del pasillo de la zona de almacenes está cubierta por una bóveda tabicada. Gracias a una cata realizada anteriormente, pueden apreciarse una serie de ladrillos que confirman esta afirmación. Su trasdós está relleno con mortero de leso y casquijo y junto a la bóveda, trabajan transmitiendo sus cargas a los muros. En el muro de fachada aparece una ventana tapiada y su encuentro con la bóveda forma un luneto, al igual que en la bóveda a rosca. En la parte contraria un hueco da acceso a la segunda sala de esta zona.

Figura 67. Cata practicada en la bóveda tabicada

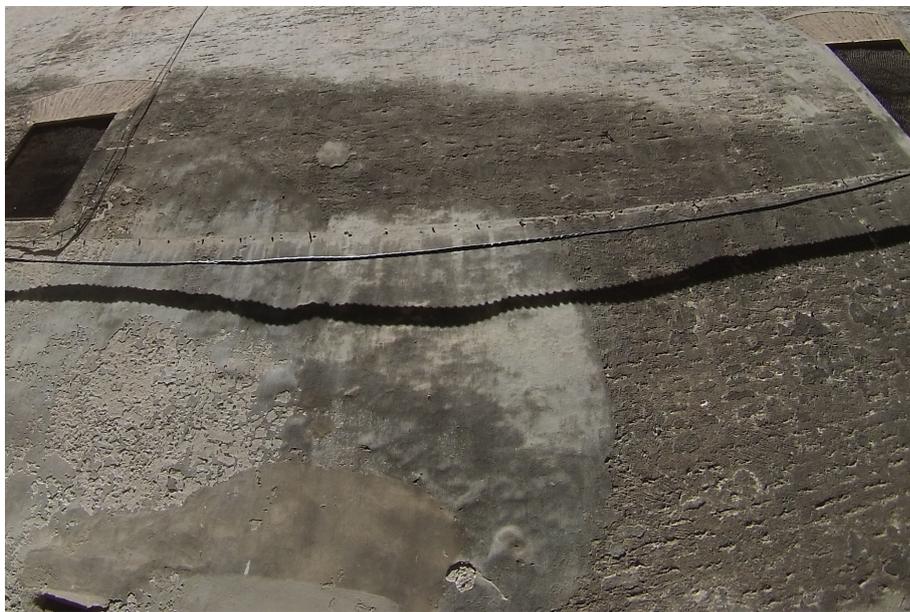
negras que alcanzan varios metros de altura. Estas costras se originan por la obstrucción de los poros y la acumulación de agua. Suelen estar bastante adheridas a la superficie por lo que su eliminación es bastante costosa.

Figura 88. Costra negra y enmugrecimiento de la fachada

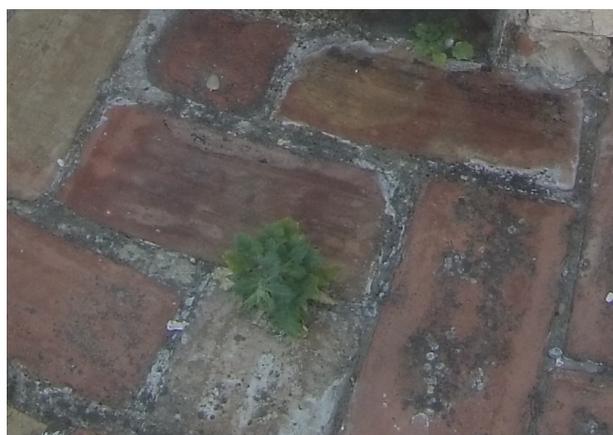
Atendiendo a la cubierta, existen una serie de plantas y organismos vegetales como musgos creciendo entre las tejas y ladrillos. Esta proliferación de organismos es normal en cubiertas de edificios de cierta antigüedad.

Figura 93. Vegetación de la cubierta

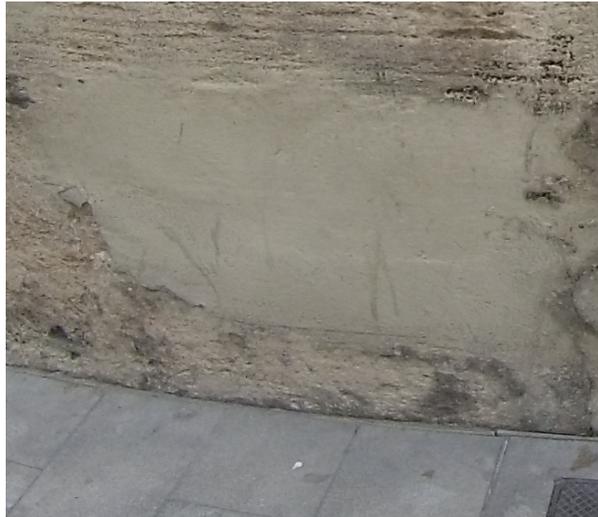
Figura 94. Reparación con mortero de cemento en el zócalo de la fachada

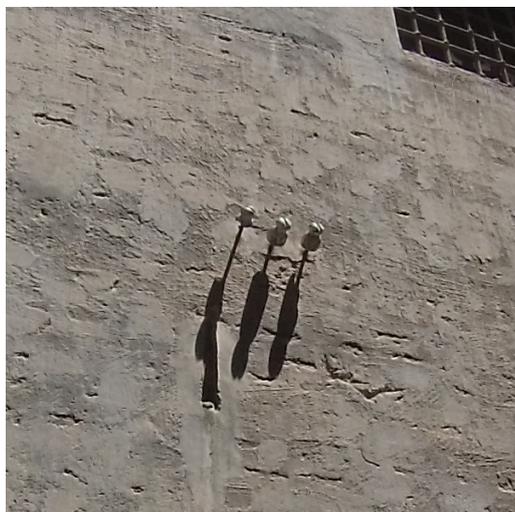
A lo largo del tiempo, se ha dotado al Colegio de numerosas instalaciones que han modernizado y mejorado la vida tanto de los trabajadores como de los residentes. Éste es uno de los casos en los que mas el buen criterio del técnico debe saber reconocer cuales de ellas son verdaderamente necesarias, y eliminar todas aquellas que no lo son o están en desuso. Además se debe intervenir en las que su instalación dañe o no respete el valor histórico del edificio. En la fachada de la calle San Juan de Ribera, por ejemplo, aparecen restos de instalaciones eléctricas anteriores.

Figura 95. Restos de instalaciones anteriores

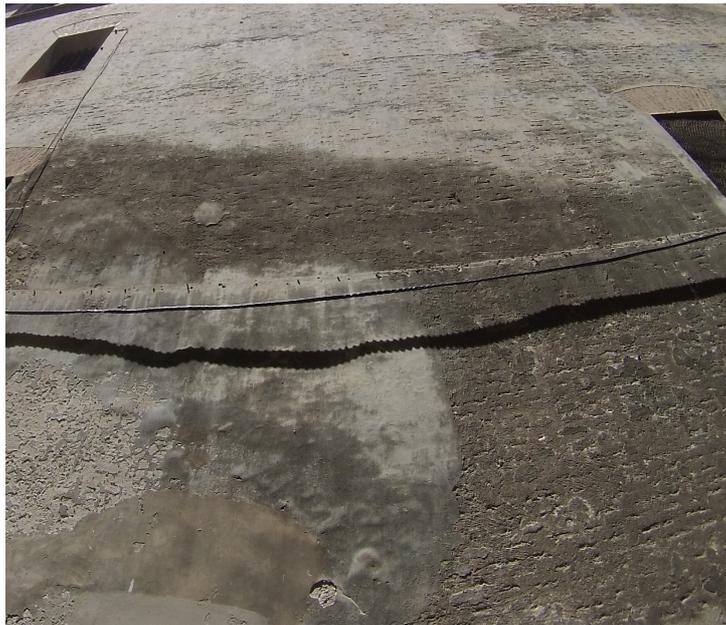
LIMPIEZA DEL MURO DE TAPIA DE LA FACHADA							FICHA Nº1	
LESIONES								
TÍPOLOGÍA								
Costras	Enmugrecimiento	Humedad	Sales	Lavados	Erosión	Grietas	Mohos	Vegetación
✓	✓		✓	✓				
Excrementos	Xilófagos	Musgos	Desplomes	Mortero de cemento	Eliminación de Material		Oxidación	
✓								
DESCRIPCIÓN					LOCALIZACIÓN			
<p>En los muros existe una gran acumulación de suciedad, llegando a formar costras gruesas en algunas zonas. Tras una de las bajantes de aguas pluviales, hay muestra de lavado, apareciendo en la parte baja del muro una alta concentración de sales. En las partes sobresalientes de las ventanas de ladrillo de estas muros presentan restos de excrementos de palomas.</p>					<p>Fachadas calle La Nau y calle San Juan de Ribera</p>			
CAUSAS								
<ul style="list-style-type: none"> - Enmugrecimiento Acumulacion de suciedad (polvo, humo, etc.) en los paramentos del muro. - Costras La acumulacion masiva de está suciedad tapona los poros, modificando la permeabilidad y provocando la formación de sales - Sales En alguna intervención anterior de la que no se encuentra constancia, se taponó la salida de la bajante de aguas pluviales, almacenandose el agua en su interior. Esto ha provocado que esta bajante se perfora, saliendo el agua por estos orificios y descendiendo por la fachada. Esta humedad ha favorecido la aparición de sales - Lavado El mal estado de la parte superior de la bajante es el motivo por el cual parte del agua transportada por la canal, no desciende por la bajante sino por la fachada. - Excrementos Este deposito de excrementos se debe al estacionamiento de innumerables palomas.

Precauciones	<ul style="list-style-type: none"> - Solicitar permisos para la ocupación parte del vial público para los trabajos de limpieza. - Proteger el material absorbente con una capa de polietileno, para proteger la pasta de los efectos del sol para evitar la evaporación del agua. - No emplear este sistema de limpieza con temperaturas extremas. - Ser cuidadoso con el cepillado para no dañar la superficie efectuando una limpieza sin control. 							
Ventajas	<ul style="list-style-type: none"> - Procedimiento poco agresivo que obtiene buenos resultados en materiales relativamente fragiles. - Relativamente barato 							
Inconvenientes	<ul style="list-style-type: none"> - Es un sistema lento y costoso

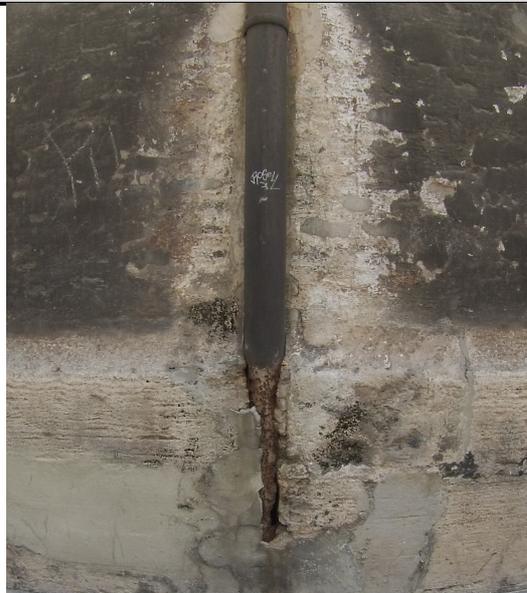
Una de las bajantes de la fachada presenta claros signos de deterioro. Presenta perforaciones en su parte baja, por donde sale el agua, apareciendo por este orificio algunas plantas y musgos. También, en su parte superior, la unión entre la canal y esta bajante esta en mal estado.

- Daños parte inferior
El tramo final de esta bajante ha sido escondido en el interior de la fachada y conectado posiblemente a la red de saneamiento. Por razones desconocidas, por este tramo se ha taponado produciendo un estancamiento del agua que circula por el interior de la bajante, causando la oxidación de la tubería. Esta oxidación a llegado perforar la superficie. Como no dispone de otra salida, el agua rebosa por estos orificios dando lugar también a una concentración de sales en el muro de la fachada.
La obra de esta parte realizada para ocultar la tubería se ha realizado con mortero de cemento.

- Daños parte superior
Con los medios disponibles no ha sido posible observar este punto de la bajante. Posiblemente, en esta zona de unión, se haya acumulado suciedad taponando la tubería. Esto ha provocado que el agua se detenga en este punto, oxidando el metal y estropeando la unión entre la canal de recogida de agua y la bajante. Las muestras de lavado alcanzan la parte superior de la tubería.

Precauciones	<ul style="list-style-type: none"> - No dañar el muro cuando se quite el tramo de tubería oculto. - No dañar la bajante ni la canal en los trabajos de reparación, extracción y montaje. - Retirar los anclajes con precaución para no deteriorar el muro - Eliminar con precaución el mortero de cemento, y limpiar la superficie antes de aplicar el nuevo mortero para mejorar la adherencia.
Ventajas	<ul style="list-style-type: none"> - Se evitara problemas de humedades y lavados en la fachada - Se ayudara a conservar ese trozo del zocalo de piedra. - Se evitara el vertido incontrolado de agua a la calle
Inconvenientes	- Se emplean materiales modernos en la adecuación de la bajante

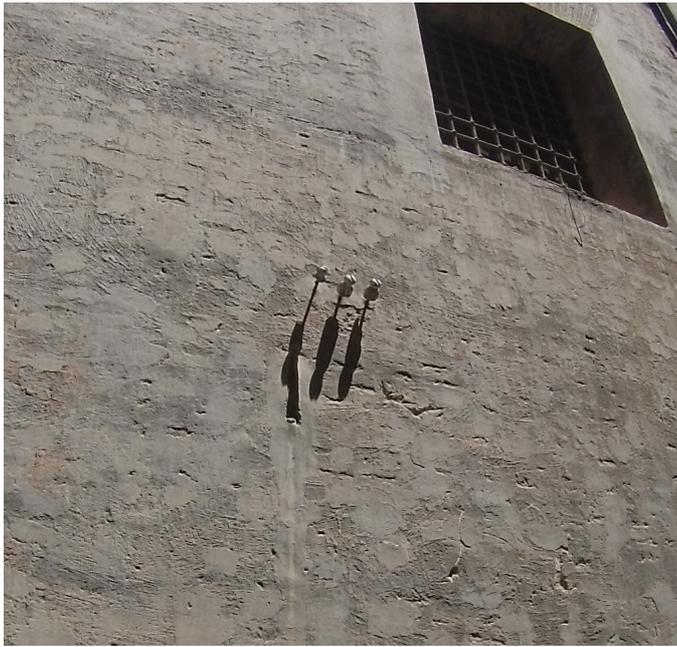
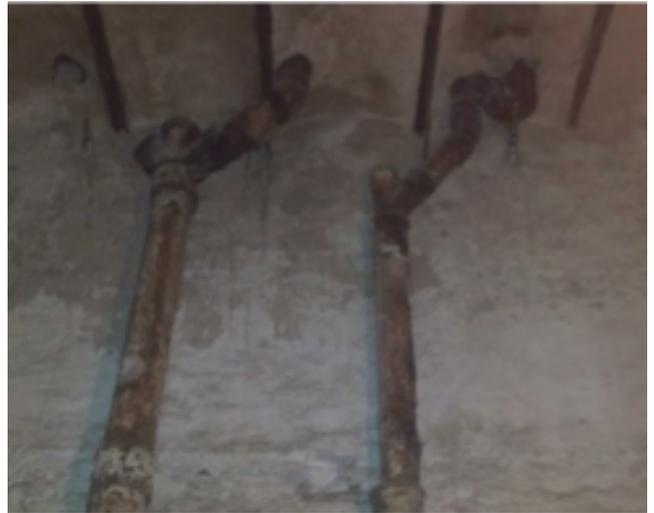
ELIMINACION DE INSTALACIONES EN DESUSO							FICHA N°3	
LESIONES								
TIPOLOGÍA								
Costras	Ensuciamientos	Humedad	Eflorescencias	Lavados	Erosión	Grietas	Mohos	Vegetación
Excrementos	Xilófagos	Musgos	Plantas	Mortero de cemento		Eliminación de Material		Oxidación
						✓		✓
DESCRIPCIÓN					LOCALIZACIÓN			
<p>En el muro de la fachada quedan restos de instalaciones viejas de electricidad. Están en proceso de oxidación pudiendo originar roturas y desprendimientos en el muro.</p> <p>En la sala de almacenes de la planta baja se encuentran dos bajantes, posiblemente residuales, que se encuentran en total descomposición. Ambas tuberías están actualmente en desuso</p>					<p>Fachadas de la calle La Nau y San Juan de Ribera. Zona de almacenes de la planta baja.</p>			
CAUSAS								
<p>- Instalaciones eléctricas Las viejas instalaciones se han sustituido por nuevas, quedando éstas inutilizadas y abandonadas. Con el paso del tiempo se han deteriorado y los restos presentan signos de oxidación.</p> <p>- Bajantes de aguas residuales. Estas bajantes quedaron inutilizadas cuando se tapo lo que se supone fue un patio de luces. Se advierten unos baños en la parte superior de la sala, de donde proceden las tuberías. Con el paso del tiempo, y la alta humedad de esta zona, han provocado que esas instalaciones se encuentren en muy mal estado</p>

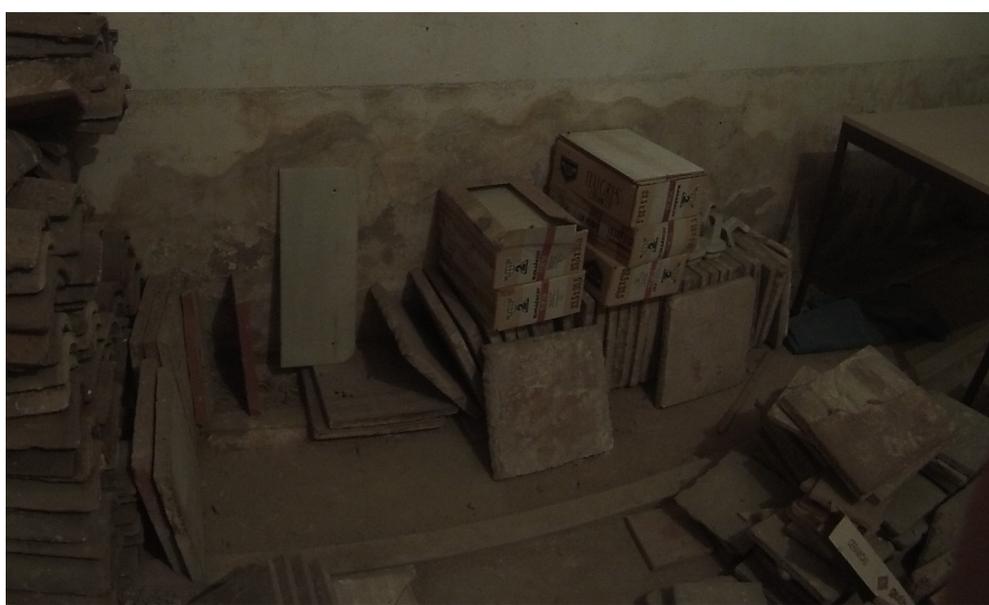
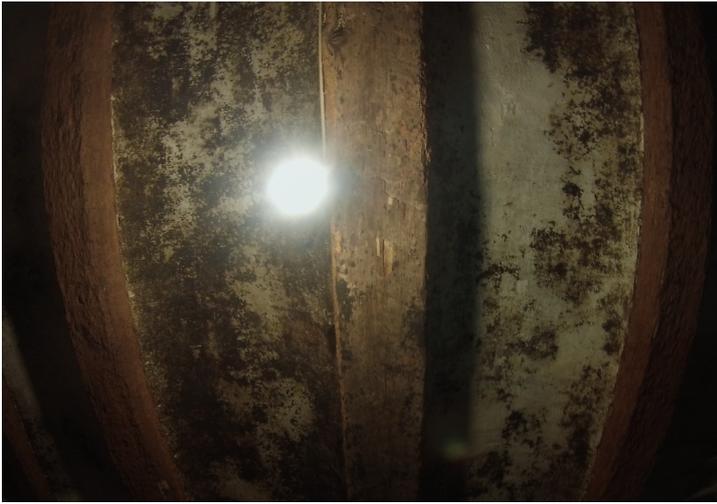
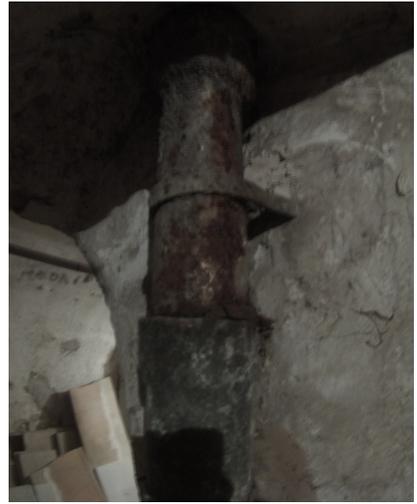
La causa de las lesiones que afectan a la parte superior de los muros es la condensación de la humedad que asciende del terreno. Estas zona no esta ventilada por ninguna parte, ya que la puerta de entrada permanece siempre cerrada y las ventanas que existían se tapiaron.

Precauciones	<ul style="list-style-type: none"> - Despejar bien la zona antes de realizar los trabajos, ya que está llena de objetos almacenados. - Asegurarse de que la estancia y los muros están libres de humedad antes de proceder a la limpieza de los muros - Proteger al operario que realice la limpieza del moho con guantes y mascarilla
Ventajas	<ul style="list-style-type: none"> - La electroósmosis inalámbrica es un sistema no invasivo, que no necesita obra para su instalación. - Se favorecera a la conservacion de los muros
Inconvenientes	<ul style="list-style-type: none"> - La total eliminación de la humedad y su proceso de limpieza es un trabajo largo y costoso.

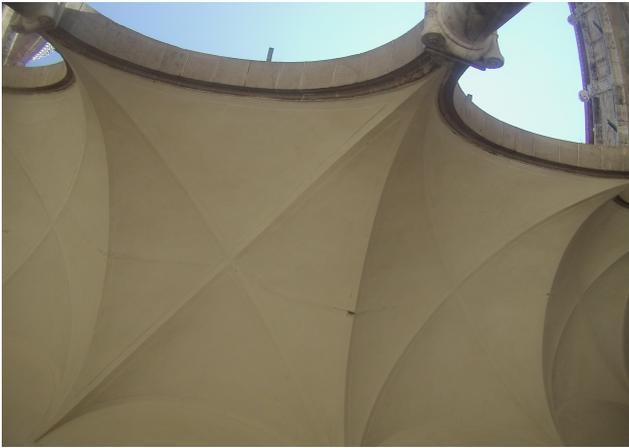
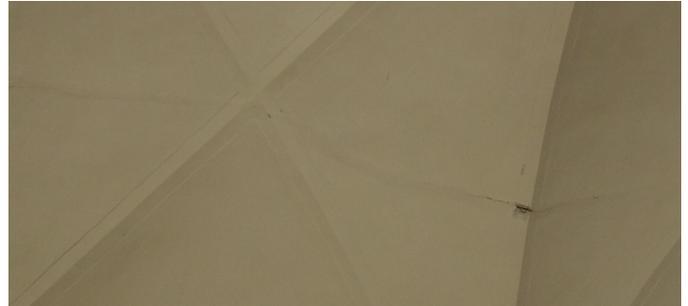
REPARACIÓN DE GRIETAS EN BOVEDAS TABICADAS

Aparecen pequeñas grietas en el centro de algunas bóvedas tabicadas. Estas se desarrollan en sentido paralelo a los porticos. Estas grietas poseen acumulación de polvo y suciedad en su interior a lo largo de toda su abertura, lo que indica que no son recientes.

Posiblemente se deban a un ligero desplome y asentamiento de las columnas y arcos del Claustro. Este movimiento provoca el aumento de la distancia entre los puntos de apoyo de la bóveda, agrietandose por el centro de la bóveda. Este tipo de rotura se describe en el detalle inferior

Tipo de intervención	<p>Para asegurarnos de que verdaderamente estas grietas no están vivas, realizaremos una toma de datos y mediciones periódicamente testigos estructurales. También se medirá la distancia de cada una de ellas para comprobar que no han aumentado de tamaño.</p> <p>Para la reparación de las grietas, será necesario de un andamio para alcanzar al altura de la boveda.</p> <p>El primer paso será limpiar el interior de todas las partículas y elementos que disminuyan la adherencia del relleno mediante una brocha. Seguidamente se rellenara la grieta con un mortero elastico a base de resinas, eliminando el sobrante. Una vez seco, se alisara y lijara toda la superficie. Finalmente se pintara con pintura plastica blanca, como el resto del claustro.</p>
Precauciones	<ul style="list-style-type: none"> - No dañar la estructura del claustro con la instalación del andamio. - No apoyar el andamio directamente sobre el pavimento del claustro. - Proteger las zonas cercanas a la zona de actuación con plásticos.

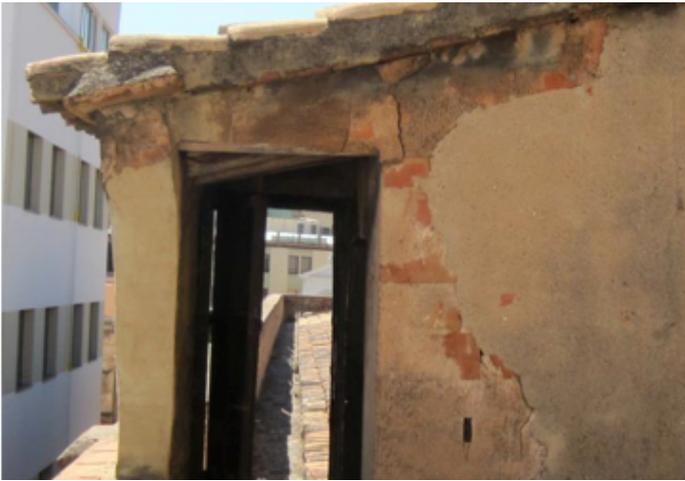
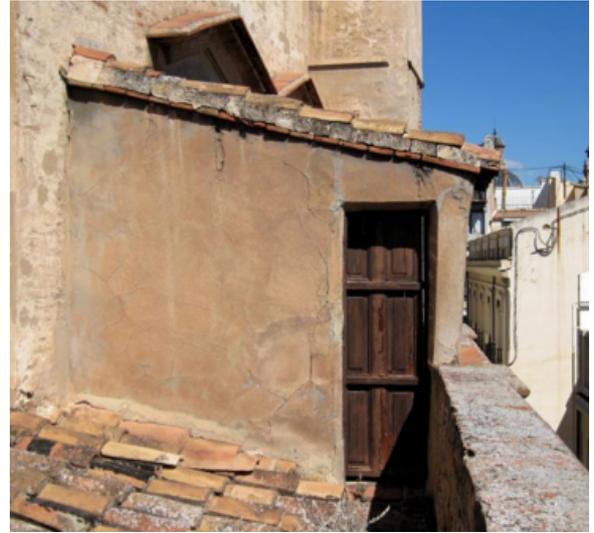
El tabique del casetón donde apoyan las vigas, ejecutado con ladrillo hueco sobre el antepecho de la cubierta, presenta un ligero desplome. Sobre el hueco de la puerta aparecen algunas grietas debidas a la separación del paramento

Tipo de intervención	Debido a que éste ligero desplome no ha causado graves daños estructurales, la intervención propuesta comprenderá el refuerzo del tabique dañado. Para ello realizaremos los siguientes pasos: - En primer lugar se eliminará el revestimiento del paramento afectado con martillo y un cincel. - En segundo lugar se levantará un tabique de ladrillo hueco junto al tabique afectado adecuadamente trabado a éste para aumentar su sección aumentando su resistencia. -En tercer lugar rellenaremos las grietas originadas por la separación del paramento con mortero elástico para evitar que se produzcan filtraciones a través de ellas. -Finalmente se revestirá el paramento con mortero de cal, para crear un revestimiento similar al del resto de los elementos de la cubierta.
Precauciones	- Apear debidamente la estructura del casetón para evitar su desplome mientras se realizan los trabajos. - Practicar unos orificios en el paramento dañado para trabarlo con el nuevo tabique y que éstos trabajen conjuntamente.

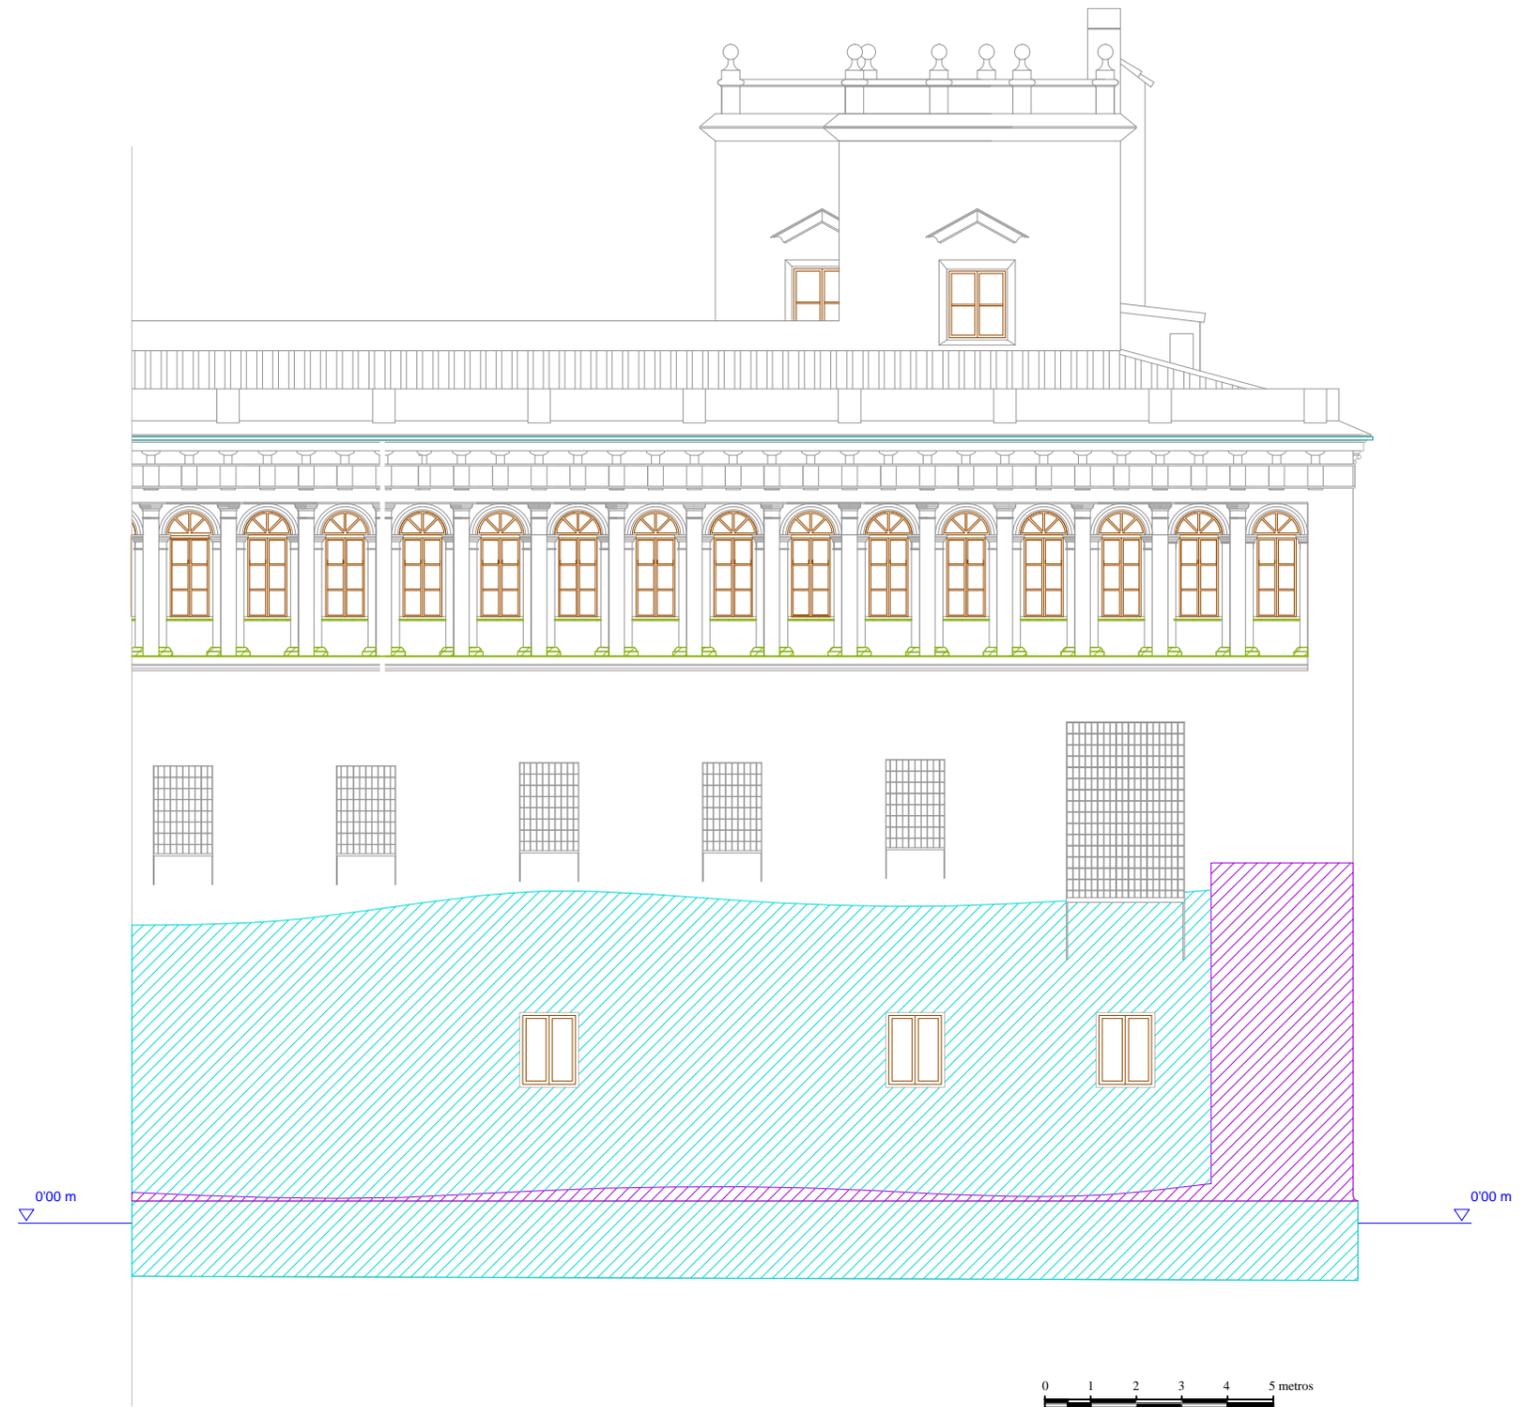
Excremento de paloma

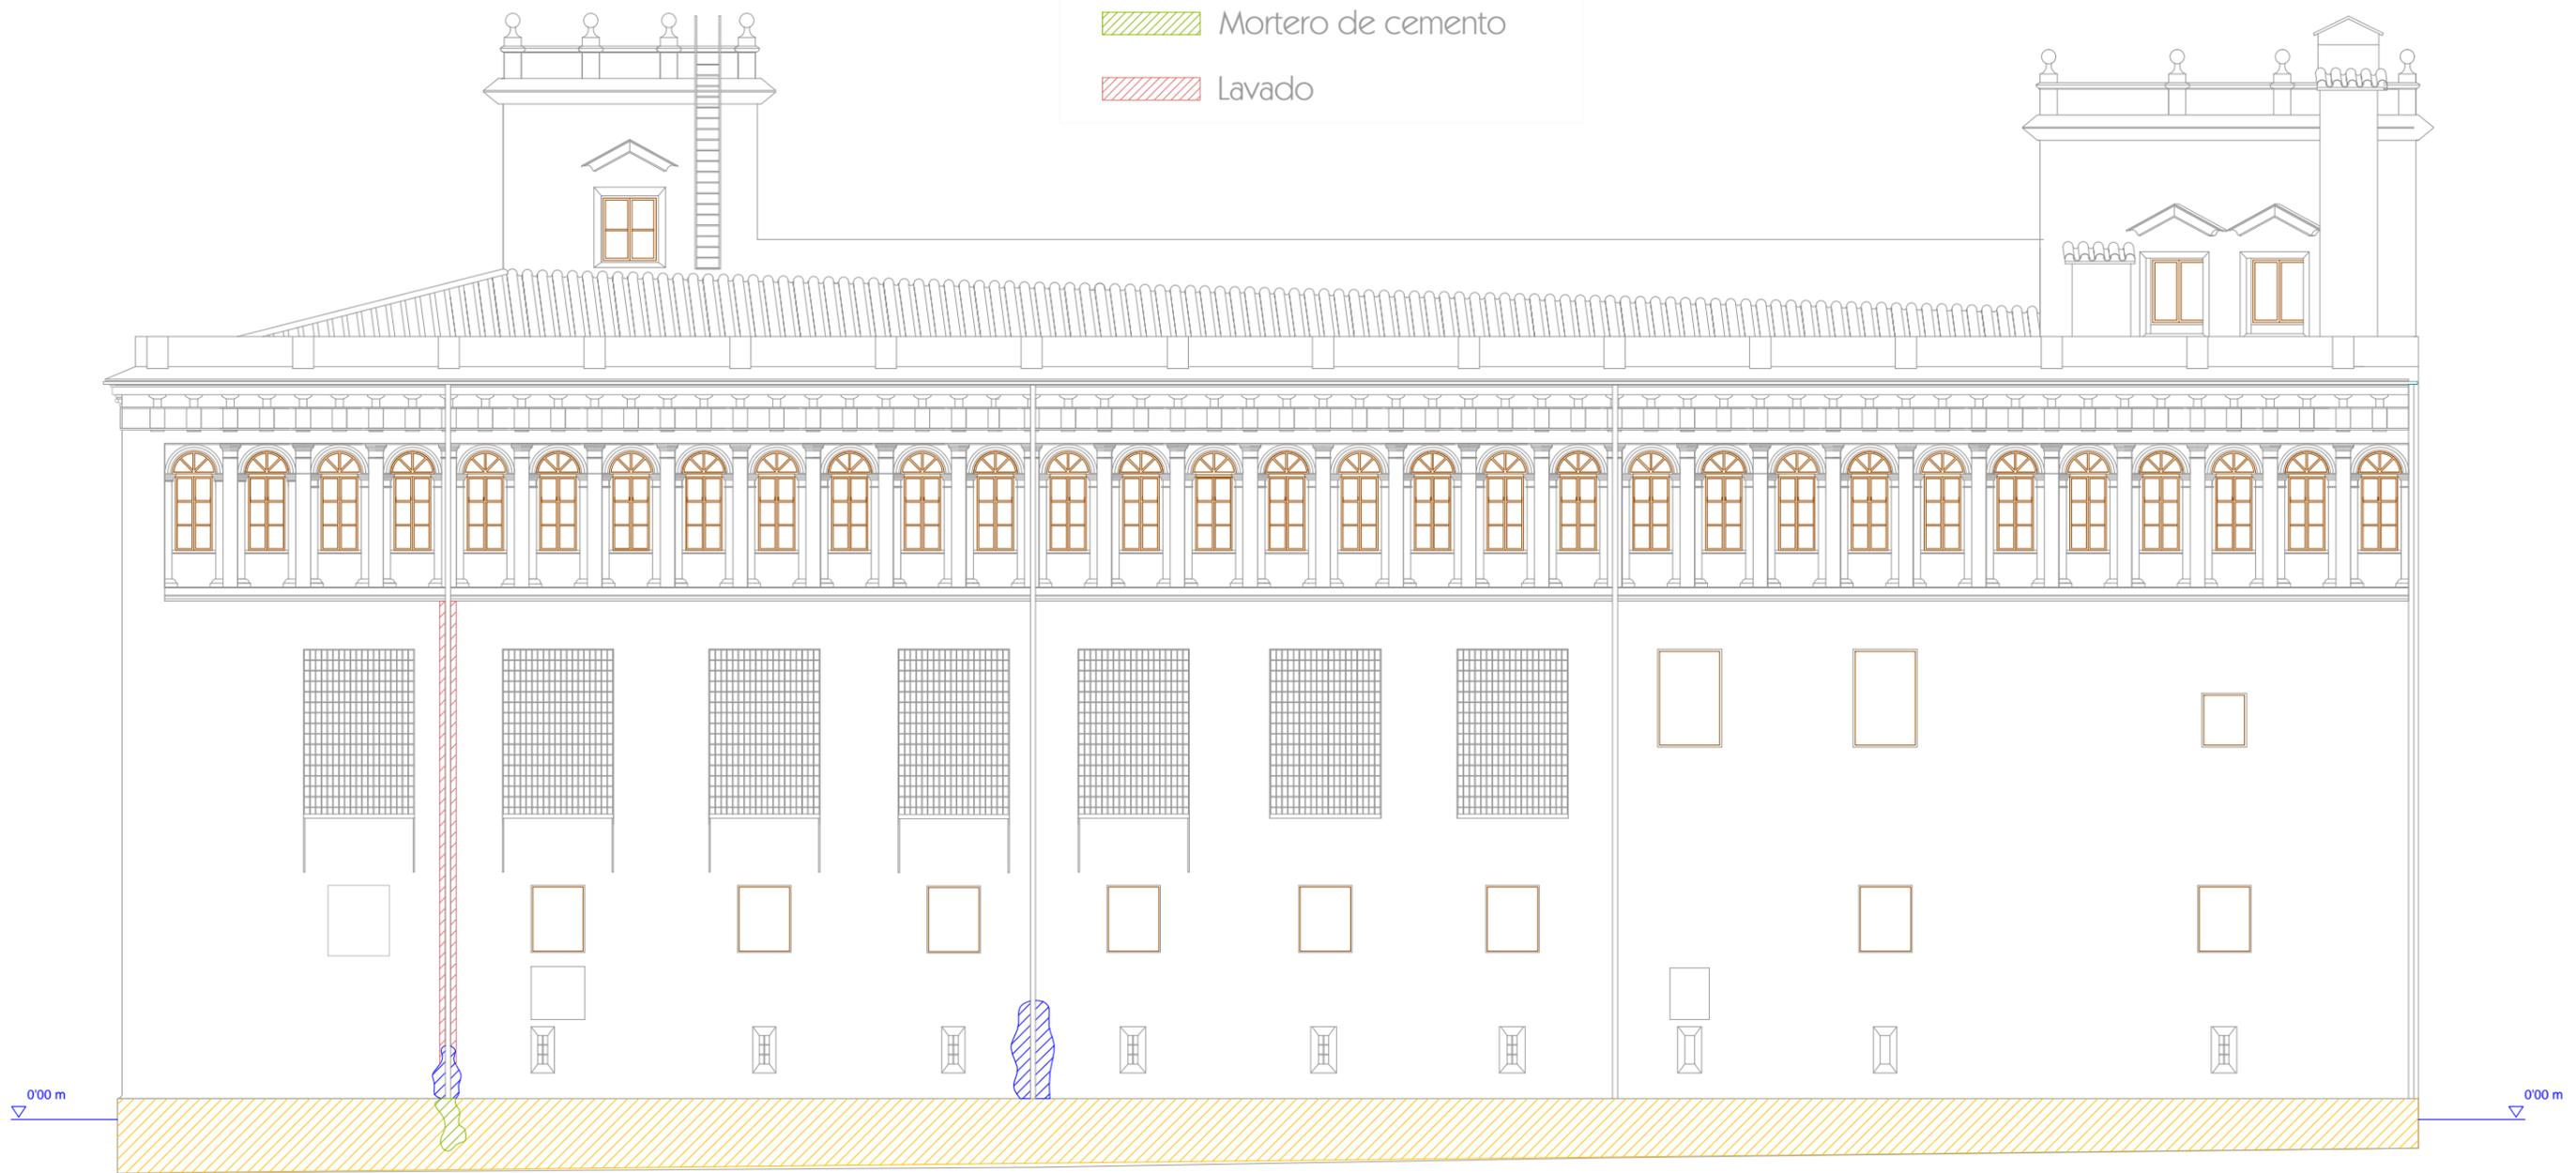
Lavado

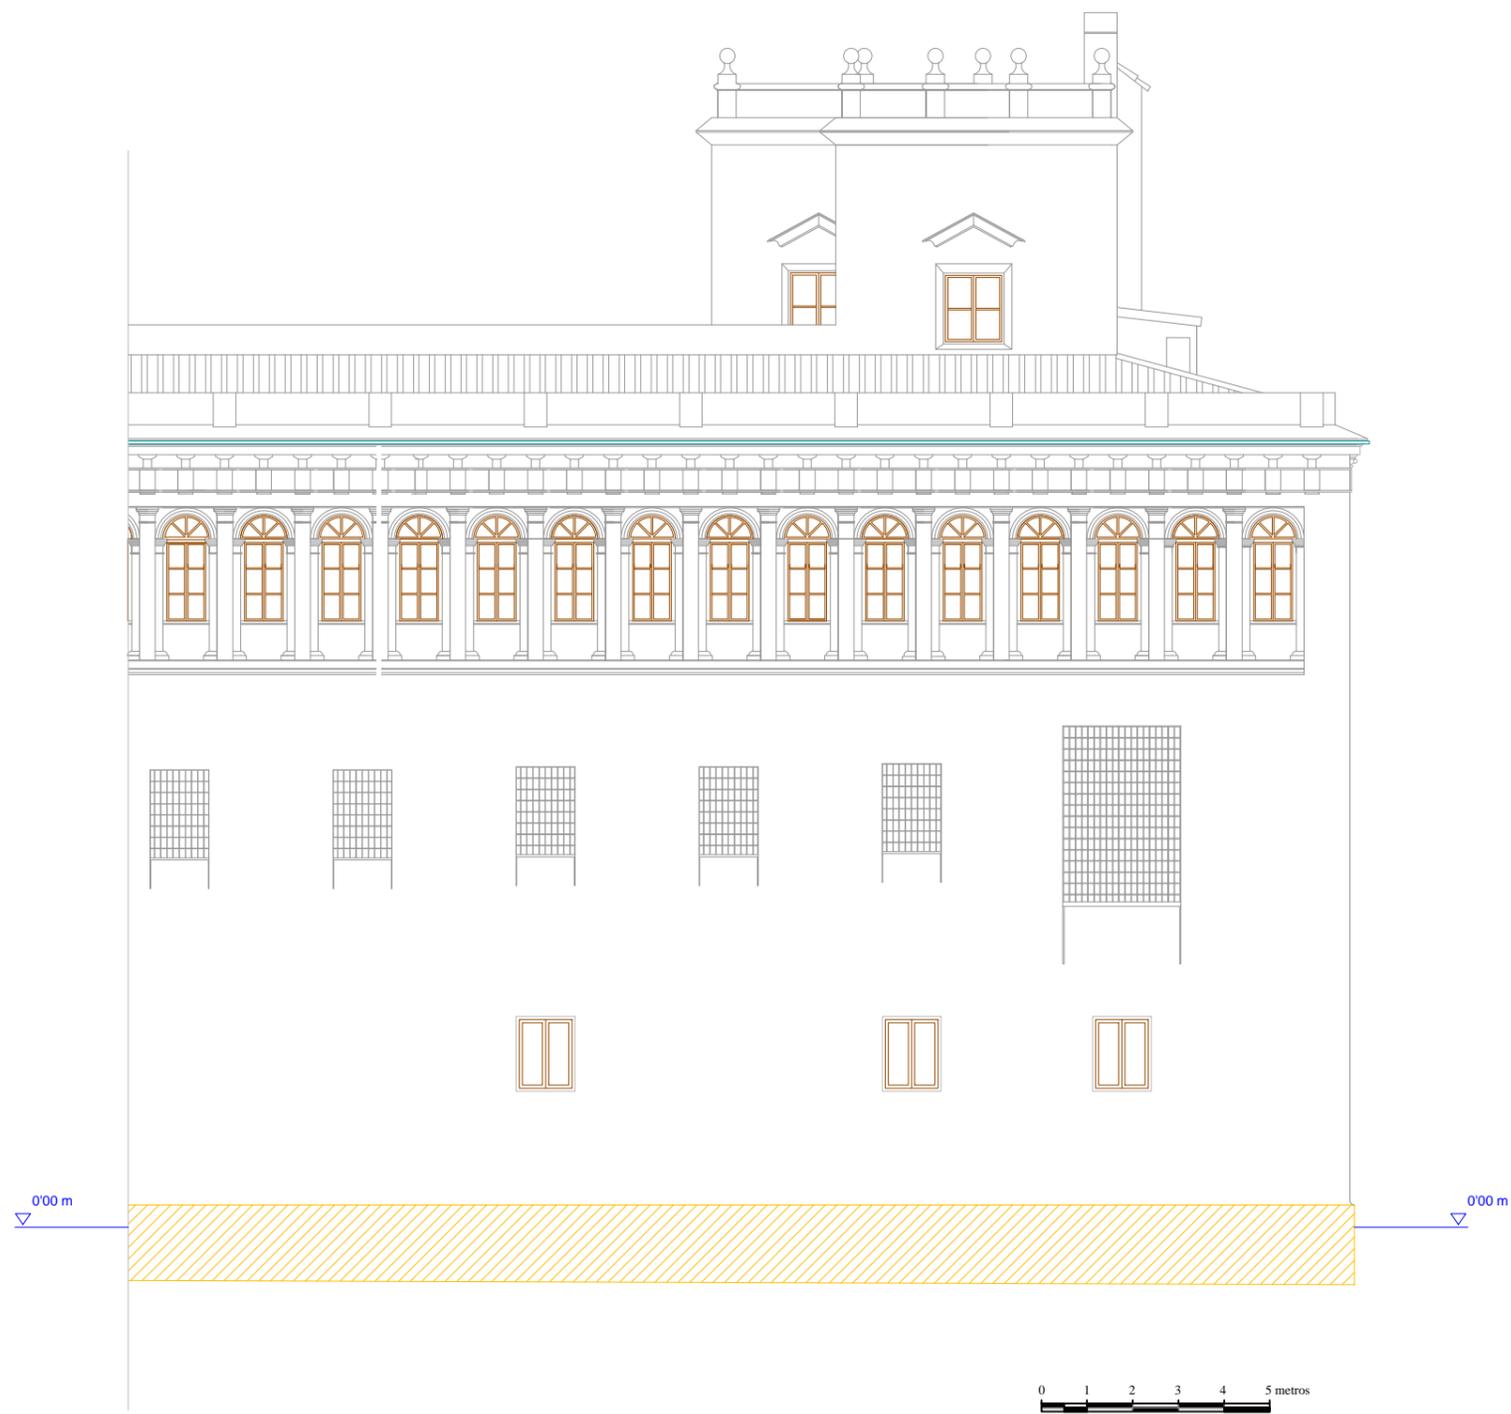
Lavado

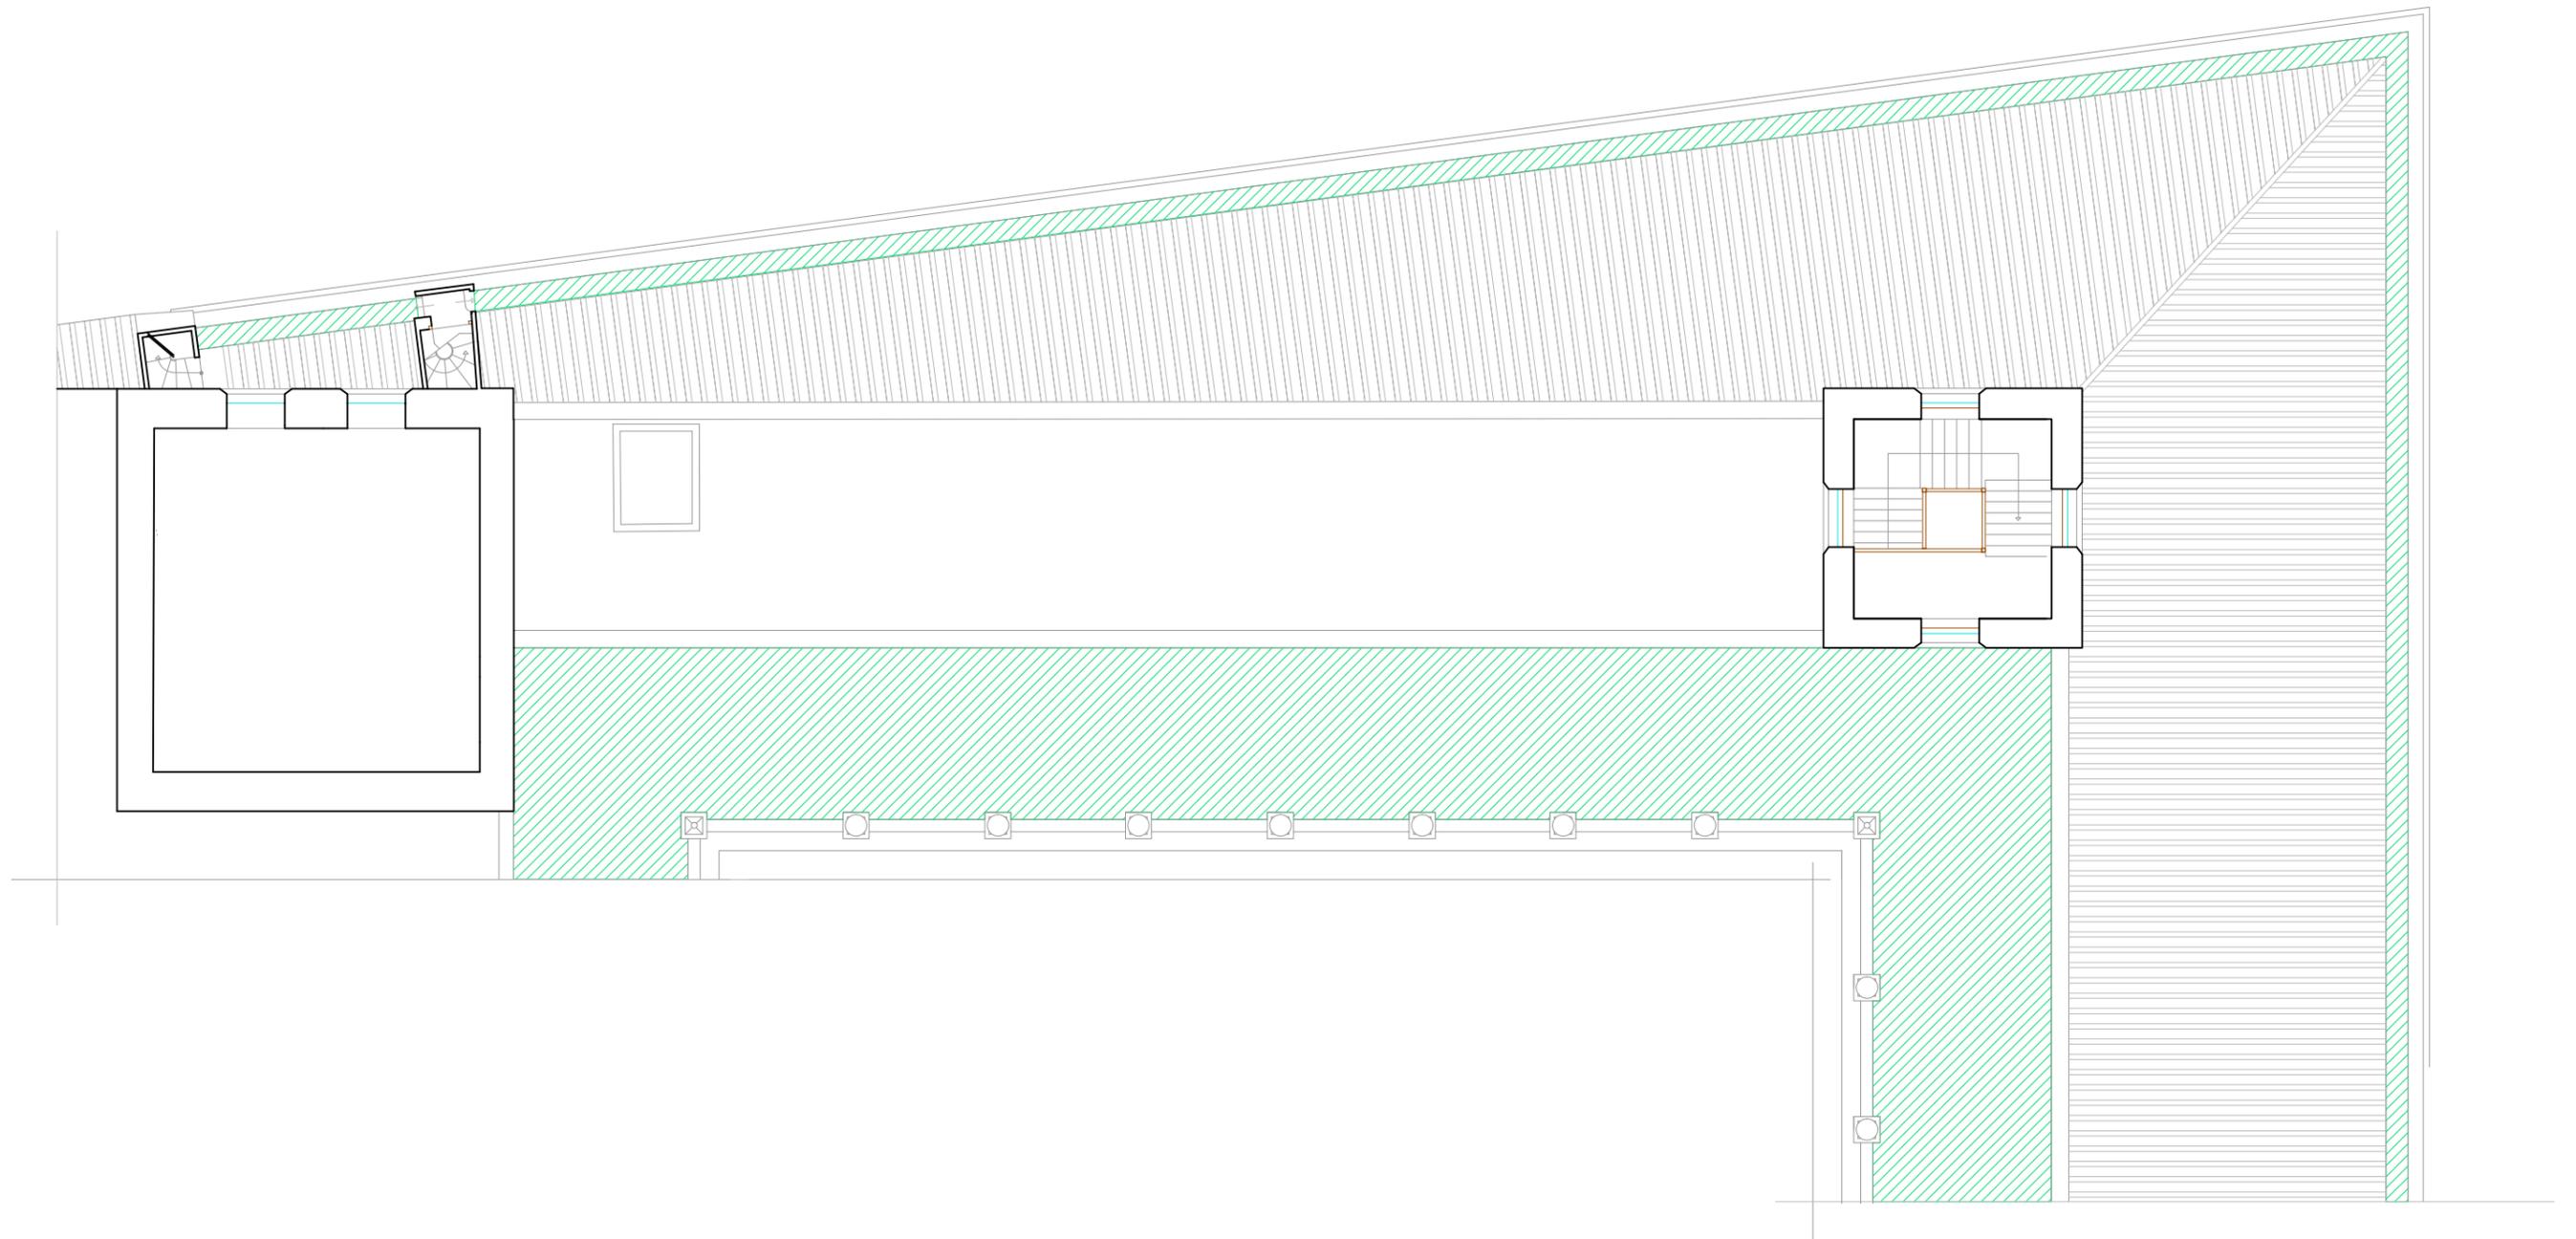
Musgo y vegetación

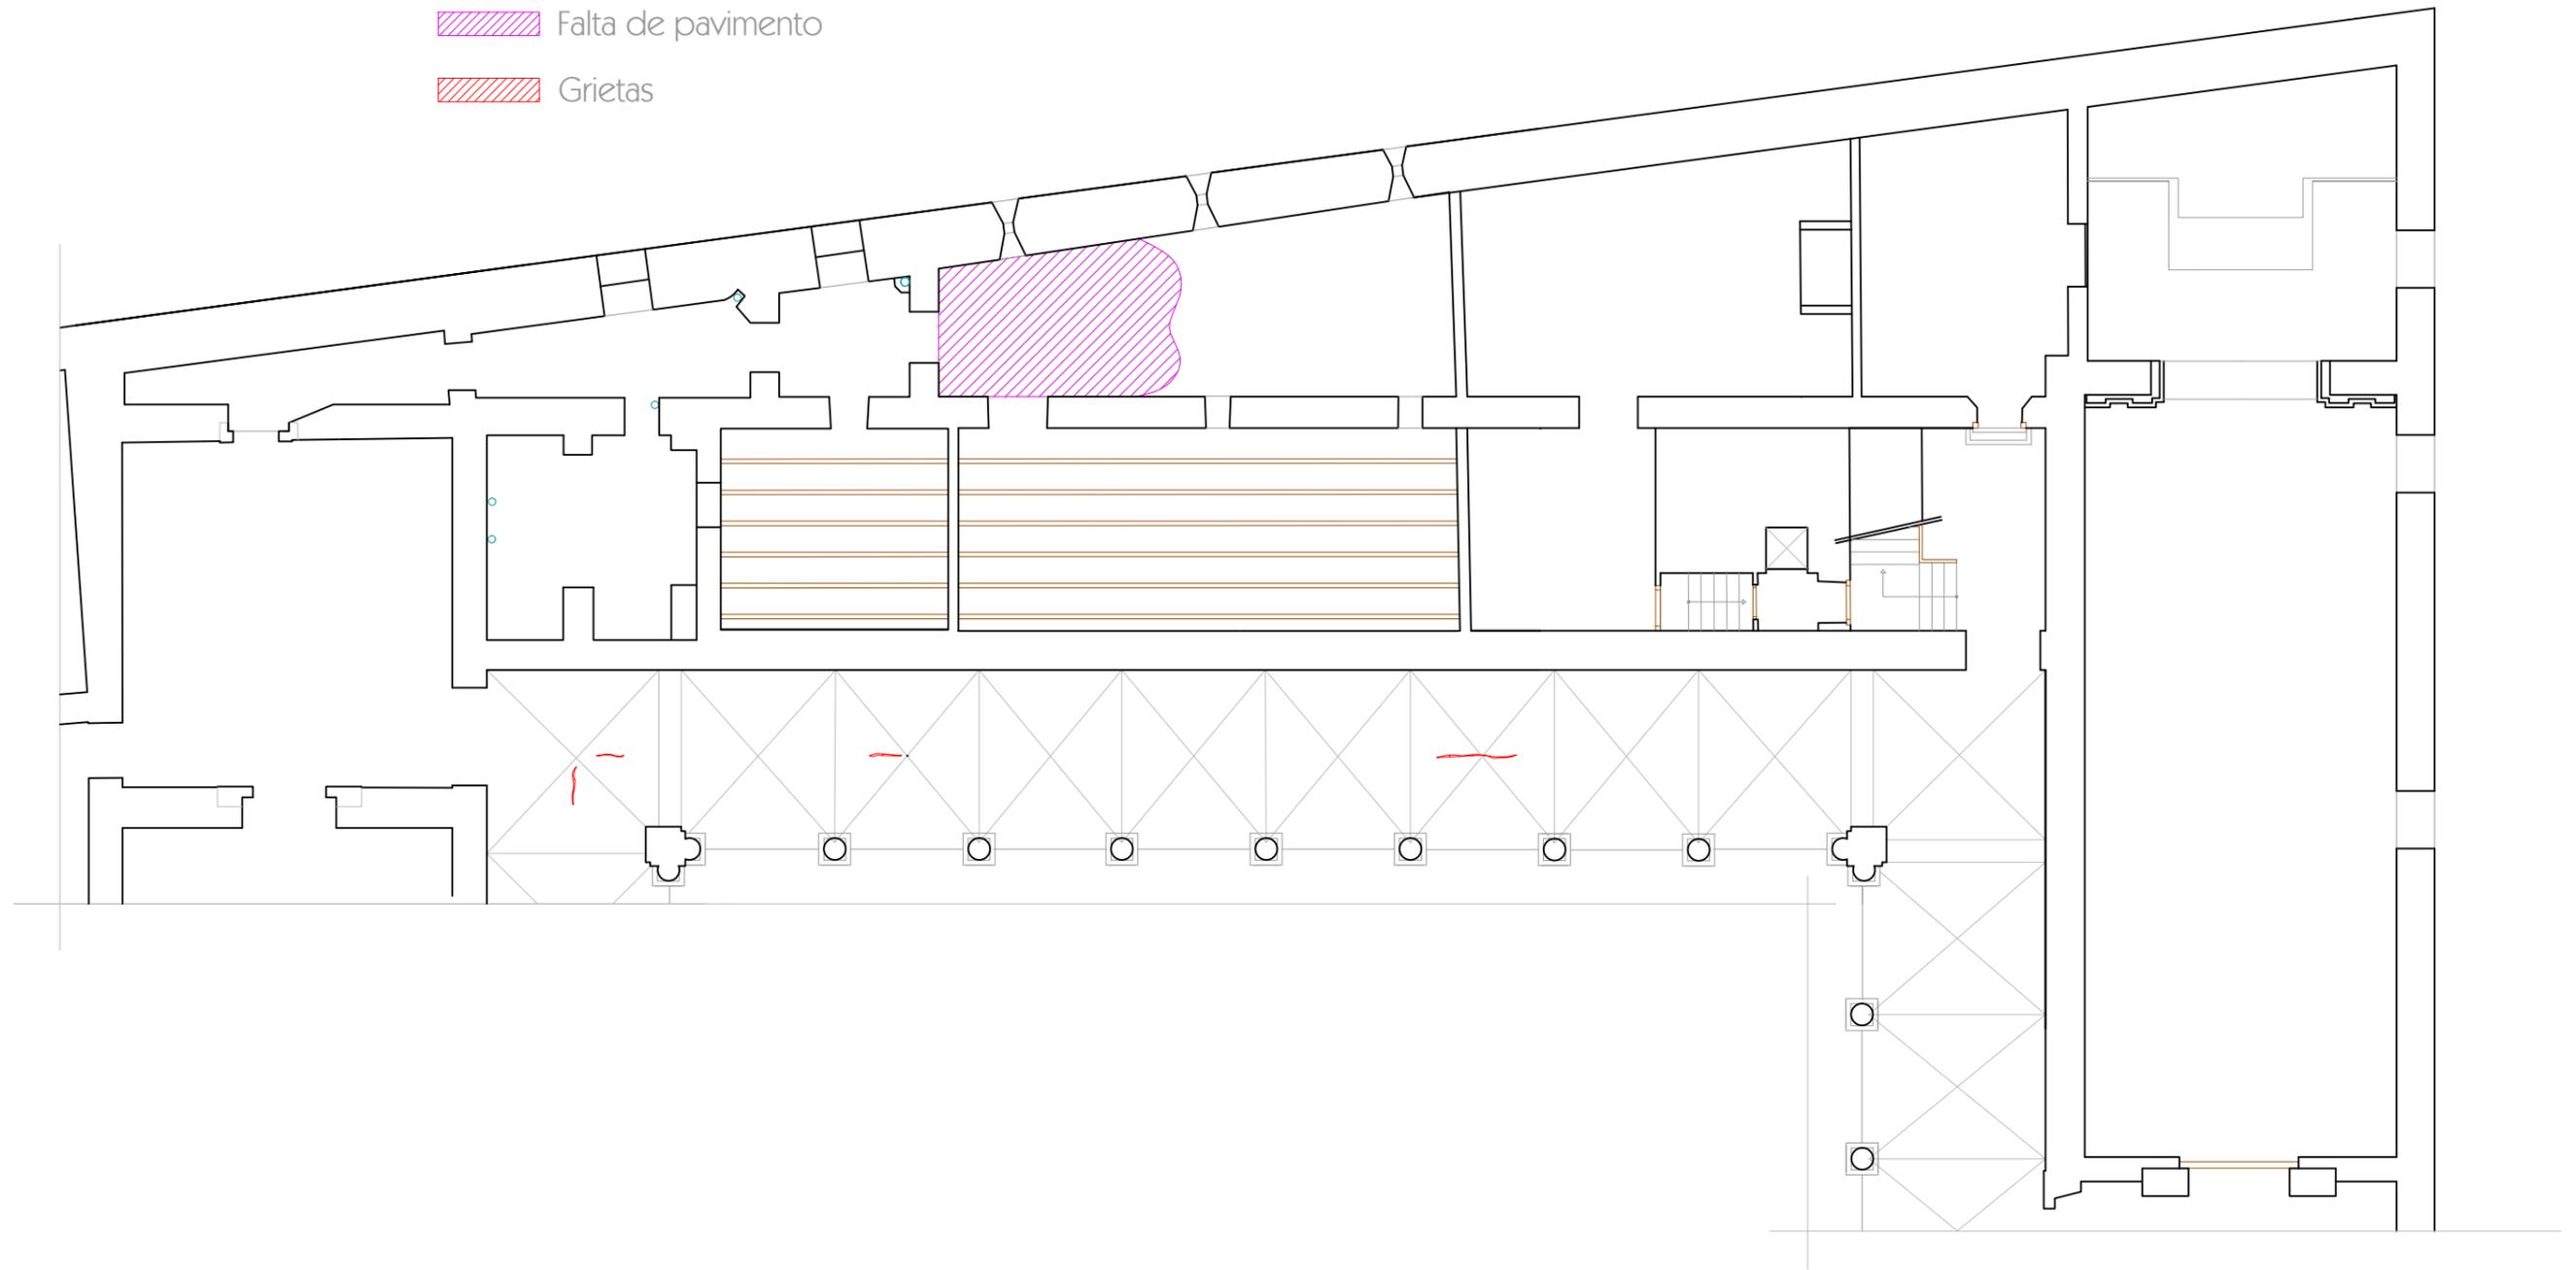
Falta de pavimento

Grietas
