Estudio previo del ala Sur-Este del Real Colegio Seminario de Corpus Christi

AUTOR:

BORJA PLA GALBIS

UNIVERSITAT
POLITÈCNICA
DE VALÈNCIA

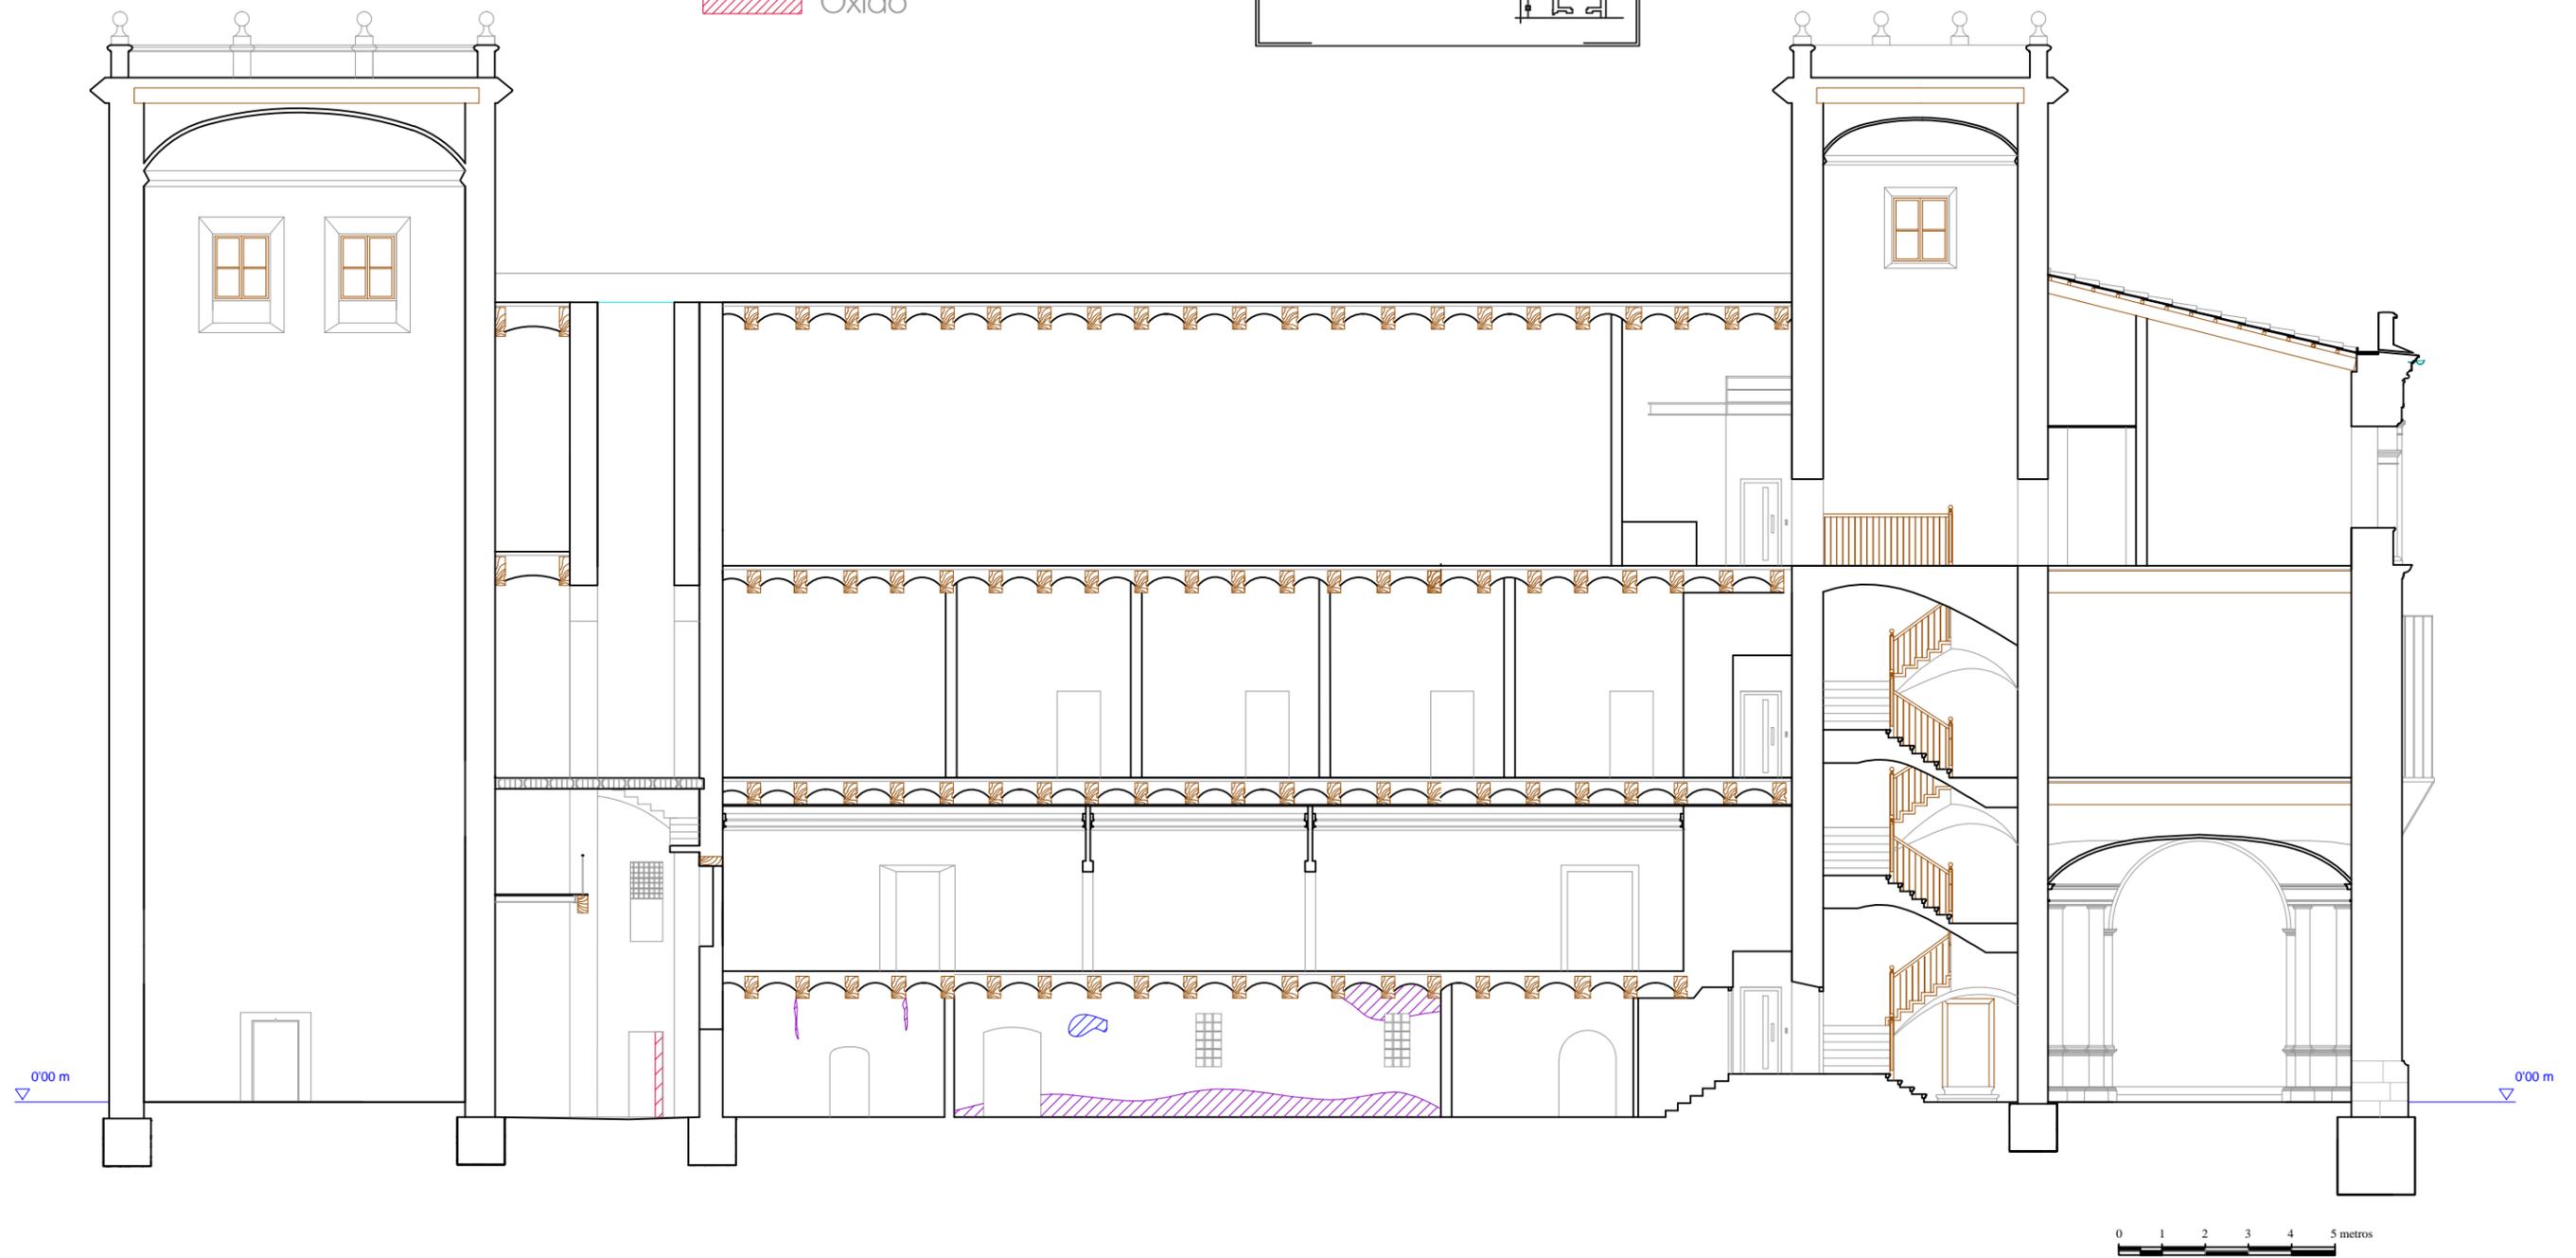
Oxido
