TRABAJO FINAL DE MÁSTER

LA TORRE ALÉDUA:

ANÁLISIS HISTÓRICO, CONSTRUCTIVO Y ESTRUCTURAL

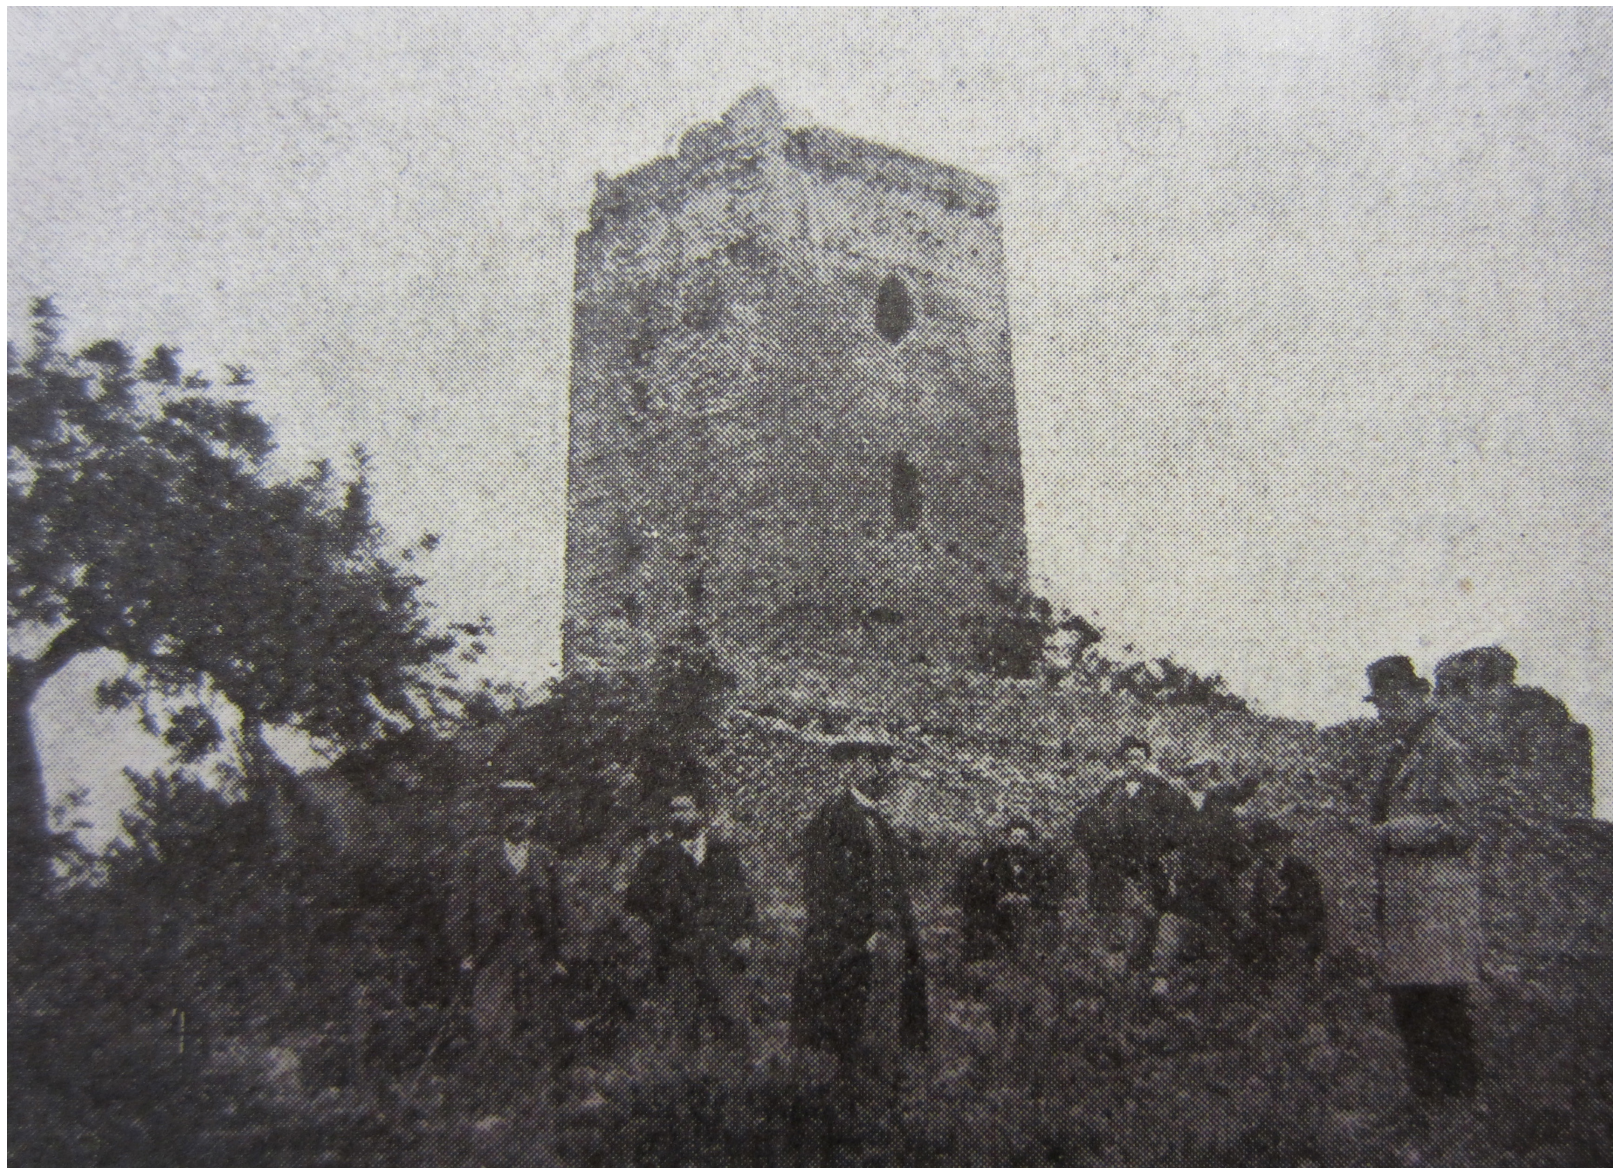
Fig. 2.10. Torre de Alédua a principios de siglo XX.

Acompañada de esta descripción aparece una fotografía muy importante para nosotros ya que es la más antigua que hemos encontrado hasta hoy día de la Torre de Alédua. En ella se observa un grupo de hombres posando para la fotografía y por detrás emergen las fachadas Este, Sur y parte del albacar, muy diferente al actual, ya que aparece casi en toda su totalidad. (fig. 2.15)

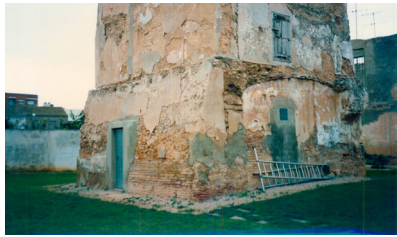
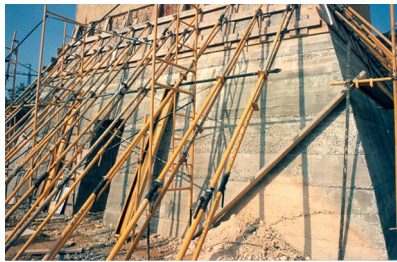
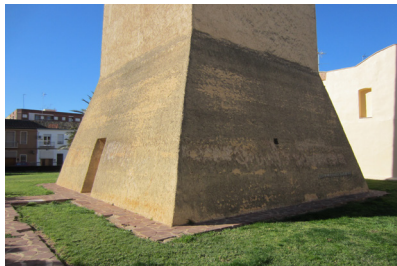
Fig. 4.66 - 4.68. Estado anterior, proceso de restauración y estado actual del talud.

En 2003 el Ayuntamiento de Benifaió llevó a cabo una limpieza y mejora del entorno inmediato de la torre. En septiembre 2014 se inician las obras de renovación de la coronación para evitar el peligro de desprendimiento de la torre, conseguir que no sigan cayendo parte de las almenas más deterioradas. También se han restaurado partes defectuosas del edificio y se ha eliminado la hiedra que el estudio botánico aconsejaba.

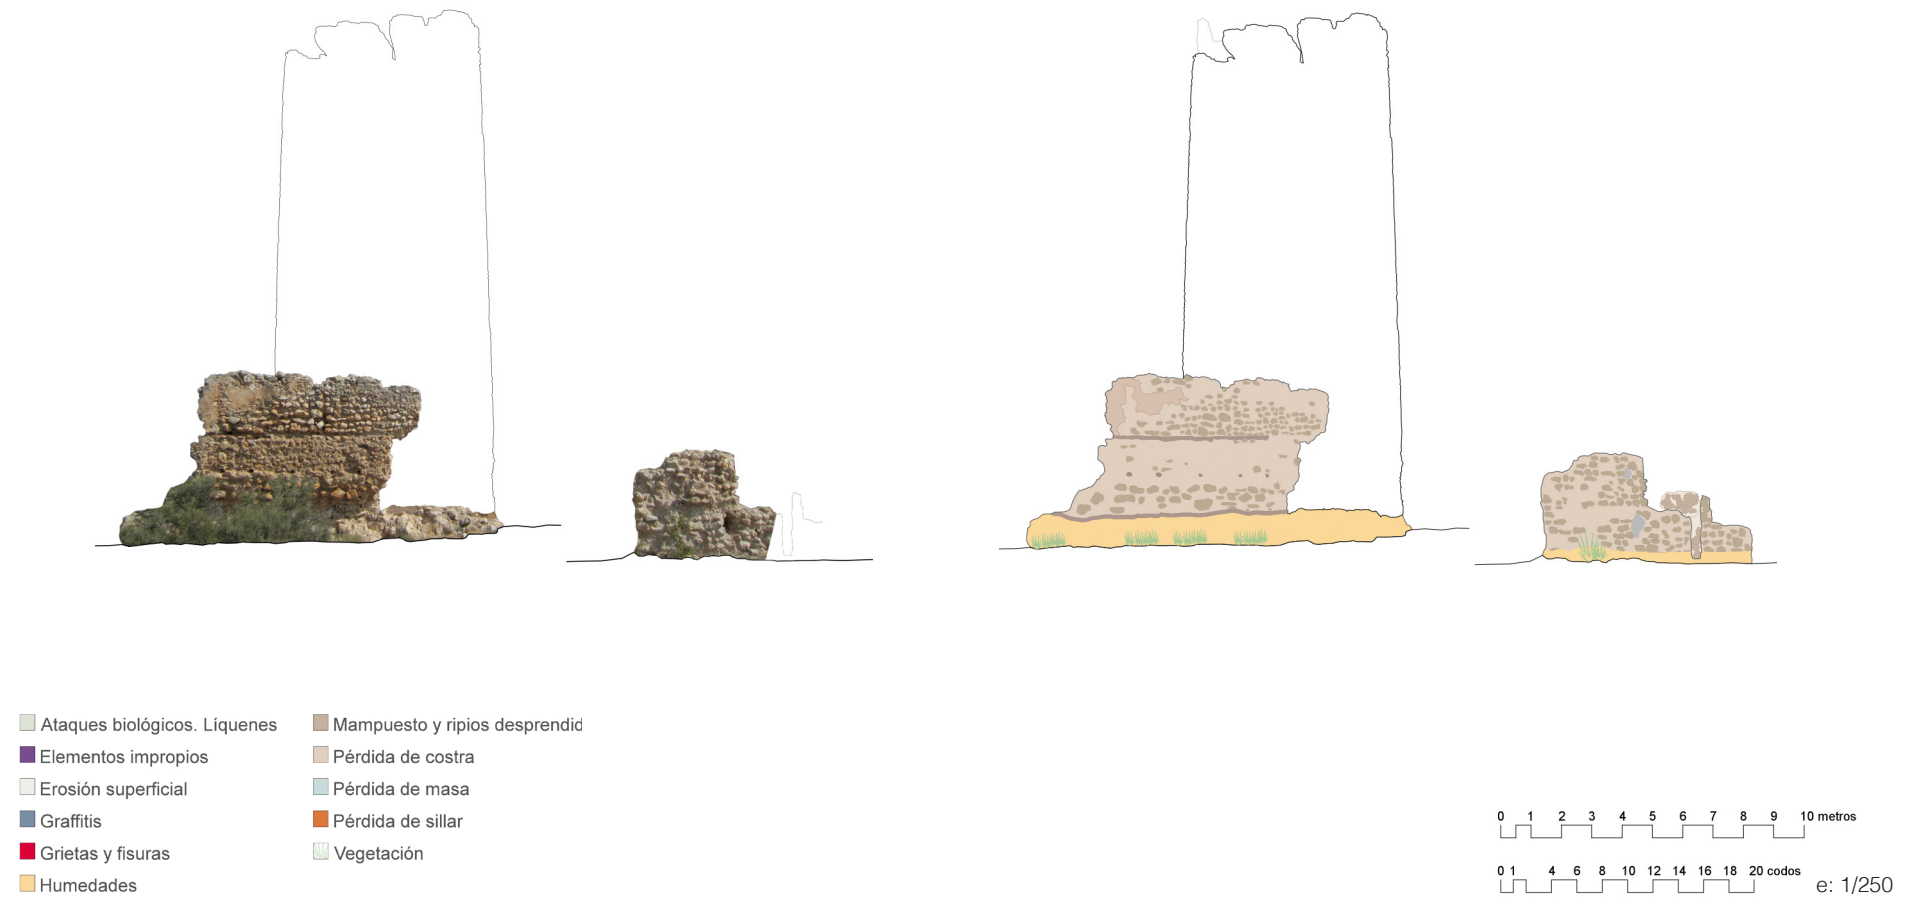
Fig. 5.13. Mapa de lesiones. Albacar alzado Oeste. (Elaboración propia)

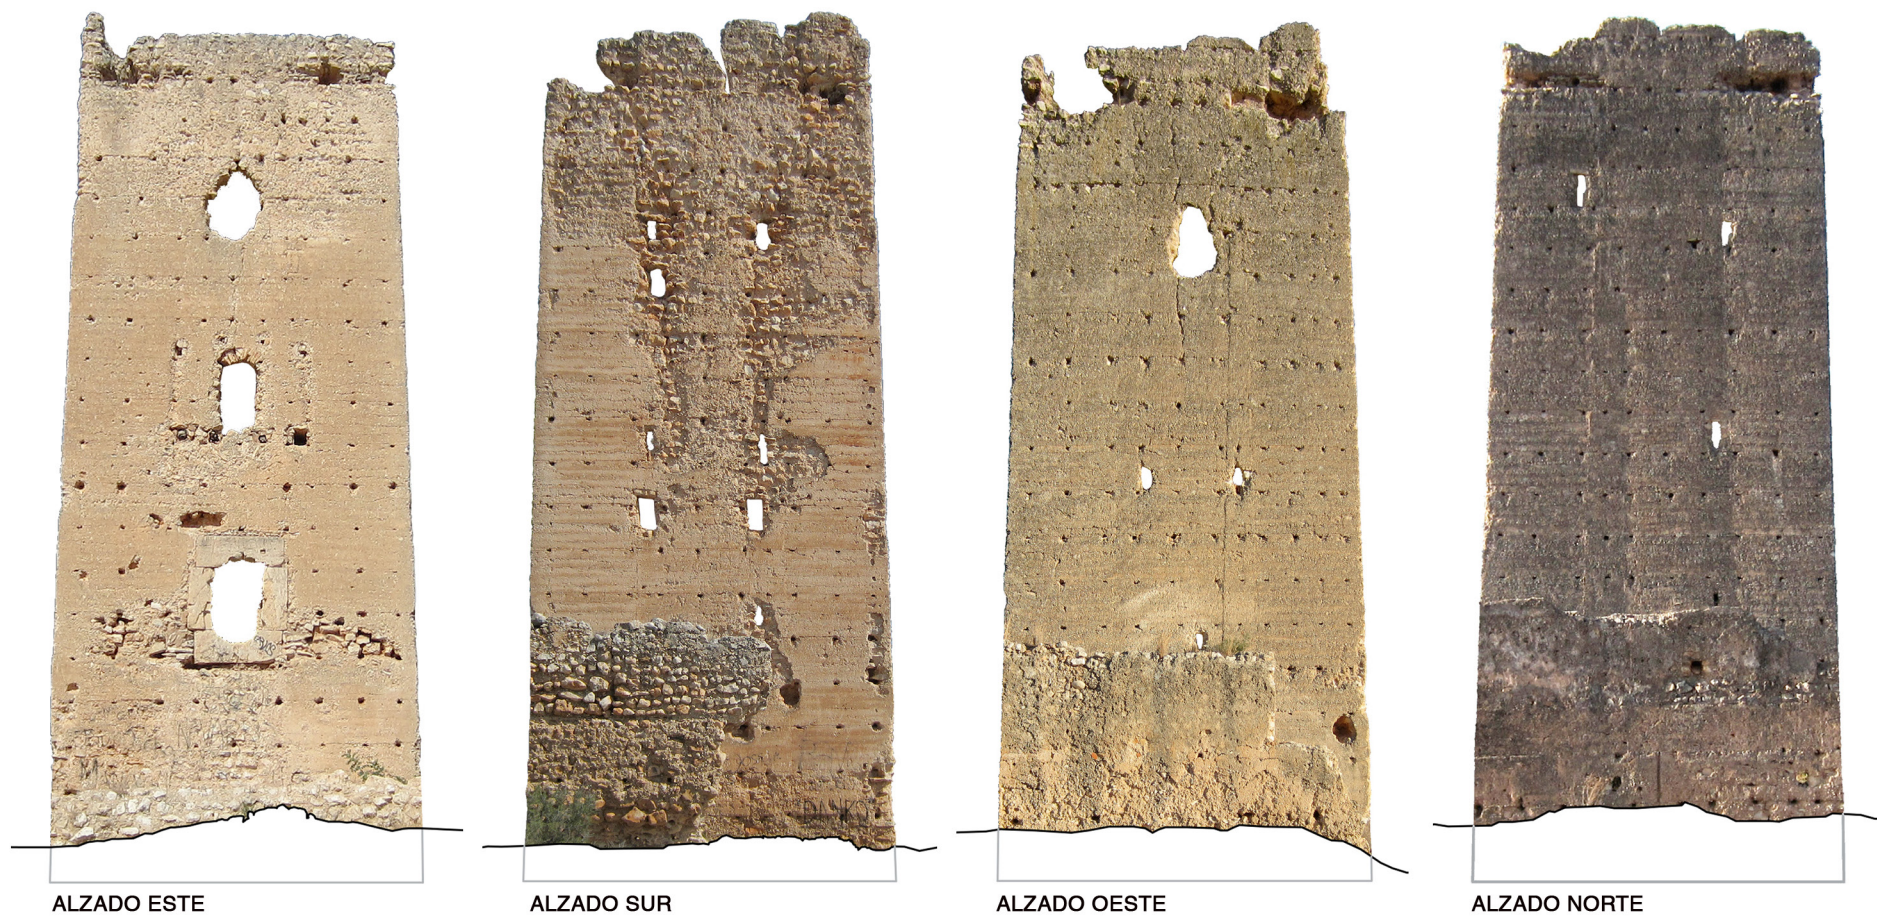
Fig. 5.16. Mapa de lesiones. Alzados Este, Sur, Oeste y Norte. (Elaboración propia)

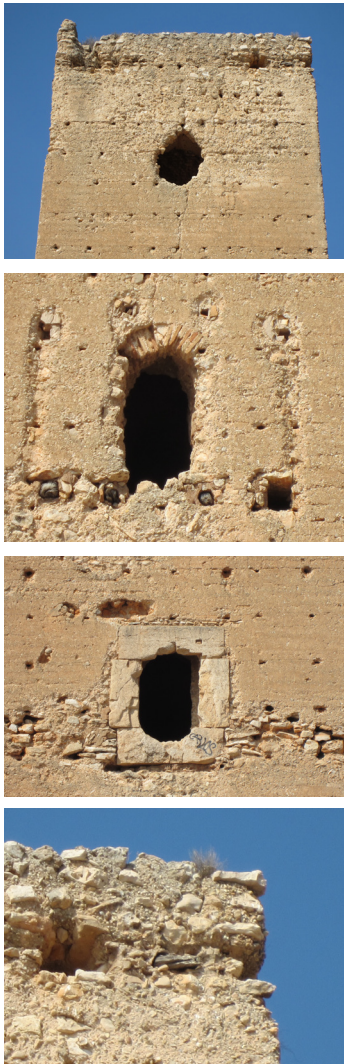
Fig. 6.12 - 6.15. Coronación fachada Este. Matacán nivel 2. Acceso torre en el nivel 1. Restos de redondos de los cadalsos de la crestería.

En la parte superior se han perdido las almenas de esta fachada, quedando un vano más bajo en su parte izquierda y con marcas de redondos de madera empotrados en los extremos. (fig. 6.15)

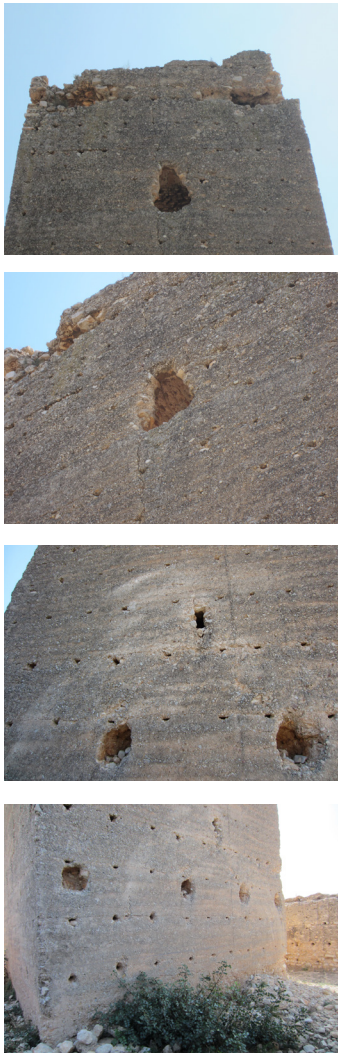
Fig. 6.22 - 6.25. Vista coronación. Detalle hueco nivel 3. Detalle erosión del nivel 2. Vista de la base de la Torre.

En el nivel 3 aparece un gran hueco irregular (fig. 6.22) de 1,40 m de alto y 0,60 m de ancho a eje con el vano del nivel 3 de la fachada Este y de similares características. No son originales, ya que son de formas muy irregulares; probablemente fueron hechos durante la época de la conquista, cuando se reutilizó para la fortaleza del nuevo señor del lugar (Rodríguez Navarro 2008: 138).

Entre el nivel 0 y el nivel 1 esta fachada presenta una erosión superficial de la tapia producida por la proximidad de un granado que, al oscilar, producía este deterioro. (fig. 6.24)

El remate de la fachada aparece muy deteriorado y siguiendo por otra parte el mismo patrón que las dos fachadas anteriores.

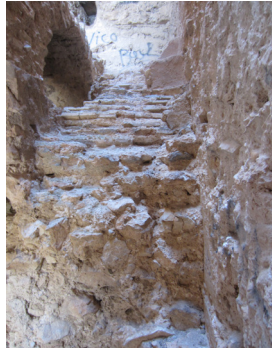
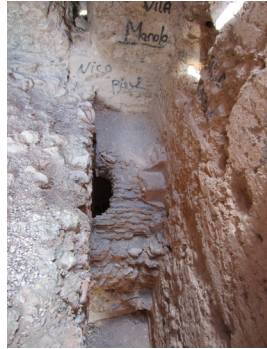
Fig. 6.32 - 6.33. Vista de las escaleras desde el nivel 1 y 2.

A la derecha de la entrada se sitúa la escalera para subir al nivel 2 (fig. 6.32 - 6.33), que está muy deteriorada quedando algunos restos situados en el intradós de la fachada Norte.

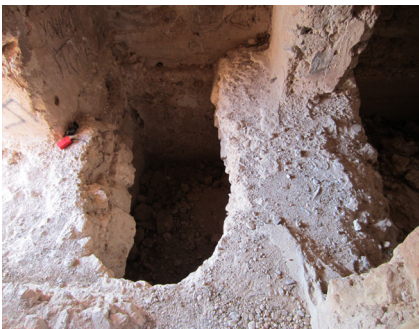
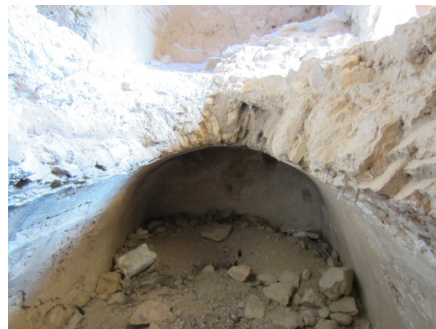
Fig. 6.37 - 6.38. Vista del derrumbe del nivel 1, desde el nivel 2 y desde el nivel 0.

A la izquierda de la entrada, en el primer cuerpo abovedado, aparece en el suelo un derrumbe por el cual se puede bajar al nivel 0 (fig. 6.36 - 6.37), el que en su día debió de utilizarse como almacén y aljibe. El canto mínimo del forjado es de 0,50 m. Este nivel tiene una luz de 1,66 m y una altura que se puede establecer sobre los 2,80 metros, aunque no se aprecia debido a que está llena de tierras. Este nivel repite el mismo esquema que el de la planta del nivel 1, con un muro a plomo y un arco que reduce su ancho hasta quedarse en 1 m.

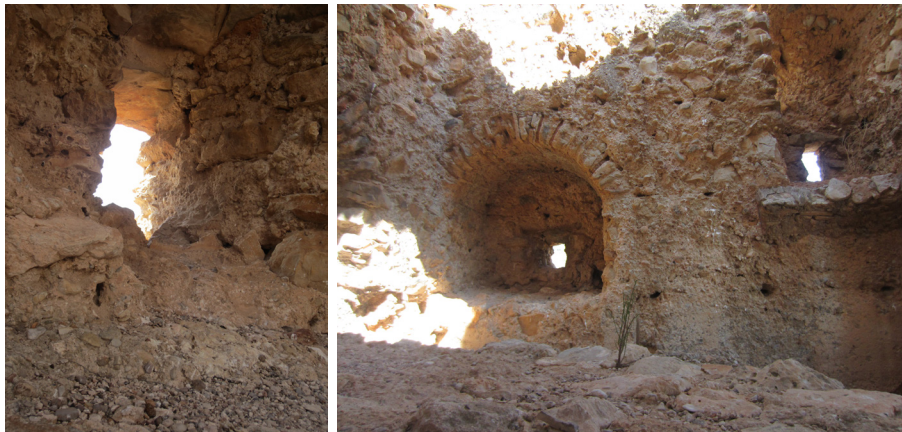
Fig. 6.41 - 6.42. Saetera del intradós Sur del nivel 3. Detalle de los nichos practicados en el intradós Norte.

En el intradós de esta planta existen vaciados posteriores a la construcción inicial de la torre, formando nichos que reducen el muro hasta casi unos 0,30 metros aproximadamente (fig. 6.41). Debido a esta pérdida de sección ha habido un derrumbe en las fachadas Este y Oeste coincidiendo con los vaciados mayores.

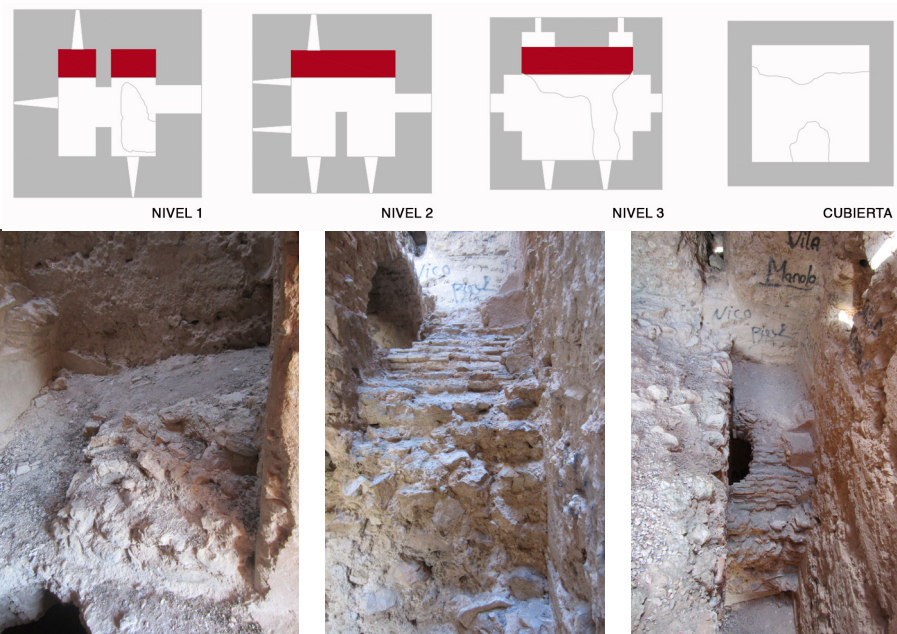
Fig. 7.20 - 7.22. Arranque escalera nivel 1. Vista de la escalera del nivel 1 al nivel 2. Vista de la escalera desde el nivel 2.

En el interior, la comunicación vertical parece haber sufrido multitud de modificaciones con el paso de los siglos. En la actualidad se realiza a través de los restos de una escalera adosada al intradós del muro Norte. Rodríguez Navarro (2008) afirma que existía un hueco en los forjados que comunicaba todas las plantas. Este sistema basado en escaleras recuperables estaría en consonancia con el método de subida exterior, no ocupando prácticamente espacio, algo muy útil en una planta de tamaño tan reducido lo que permitiría defender cada piso de manera independiente. Por consiguiente es muy probable que las escaleras que vemos fueran construidas posteriormente al origen de la torre, dada su situación y las fracturas de las bóvedas. (fig.7.23-7.24)

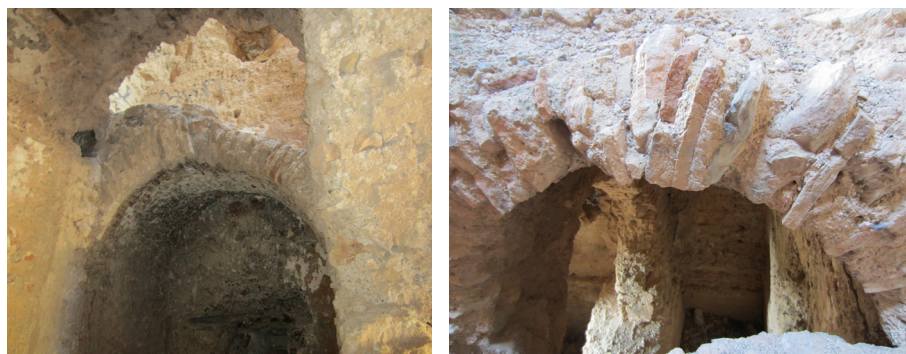
Fig. 7.23 - 7.24. Detalle de la bóveda de la escalera del nivel 1 al nivel 2.

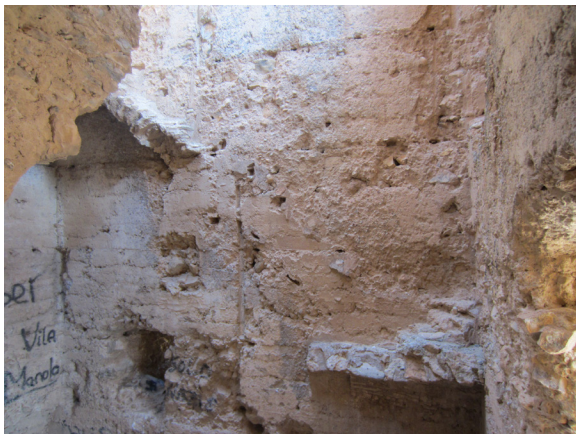
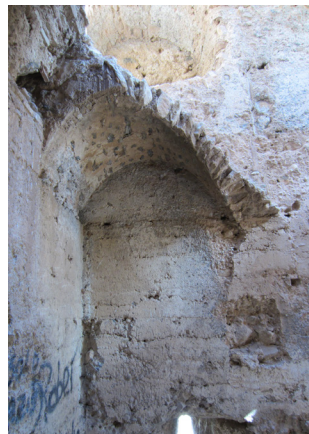
No obstante en los niveles 2 y 3 la escalera ha desaparecido prácticamente (fig 7.27- 7.28). Respecto a su ejecución, lo más probable es que los constructores dibujaran una directriz, prepararan el arranque y realizaran una roza en la que alojar las cabezas de los ladrillos colocados a sardinel. Entonces iniciarían la obra propiamente dicha, de abajo hacia arriba, con mortero de yeso en hiladas paralelas al muro lateral. El tramo siguiente no puede iniciarse hasta que haya fraguado el anterior. Una vez fuera estable esa estructura, se procedería a construir los peldaños con una mezcla de mortero y cascotes. El acabado final de mortero de cal terminaría de darle la forma.

Fig. 7.27 - 7.28. Restos de la escalera del nivel 2 al nivel 3. Bóveda del desembarco de la escalera en el nivel 3.

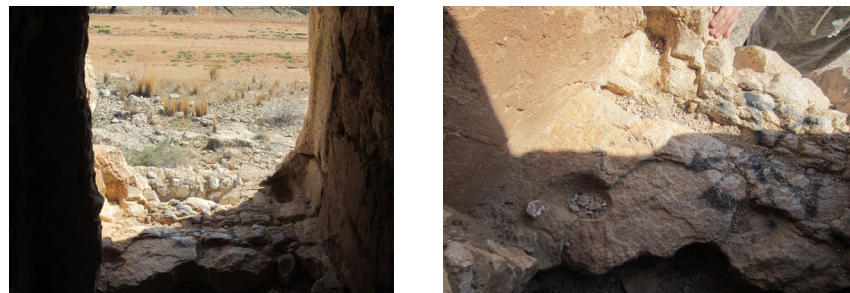
Fig. 7.35 - 7.36. Detalle del desgaste de la sillería del acceso.

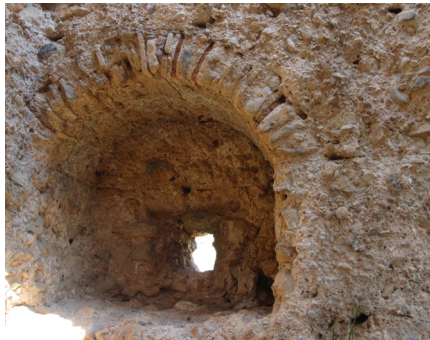
Fig. 7.39 - 7.40. Nivel 3: Nichos practicados en el intradós Norte.

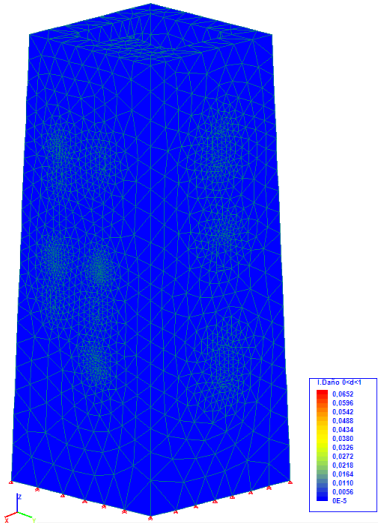
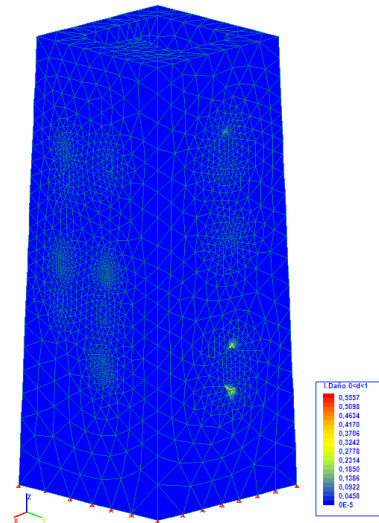
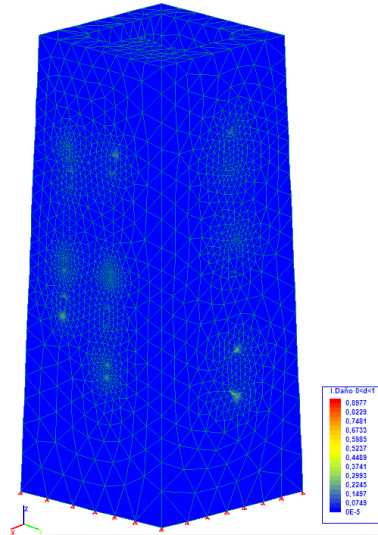
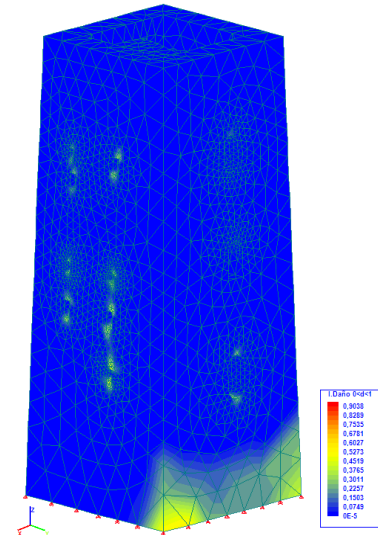
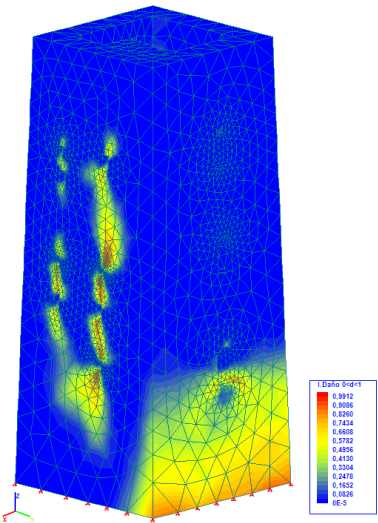
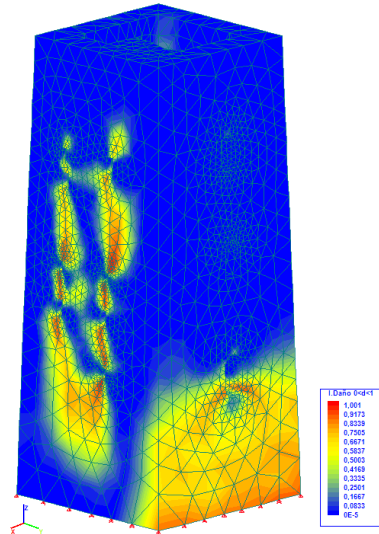
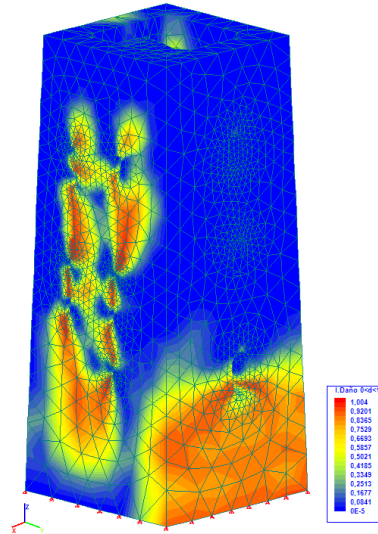
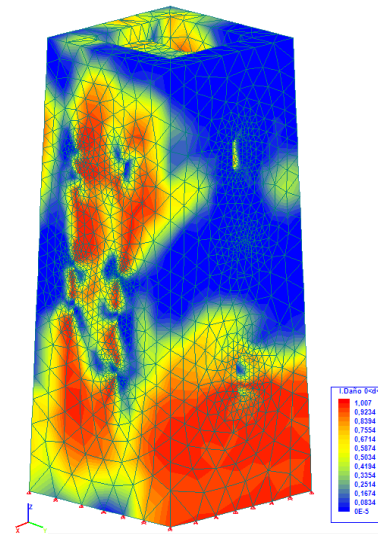
Índice de daños

Por medio del análisis Pushover en el que se ha determinado los daños sísmicos que sufriría la torre en caso de un terremoto con un periodo de retorno de 975 años indica que el punto de desempeño se sitúa más próximo al punto de rotura sin llegar al colapso.

Los valores máximos de desplazamiento son de 0,75cm prácticamente en el cambio de fase de elástica a inelástica, lo que indica que no se espera en la estructura daños y si se producen serían de carácter leve.

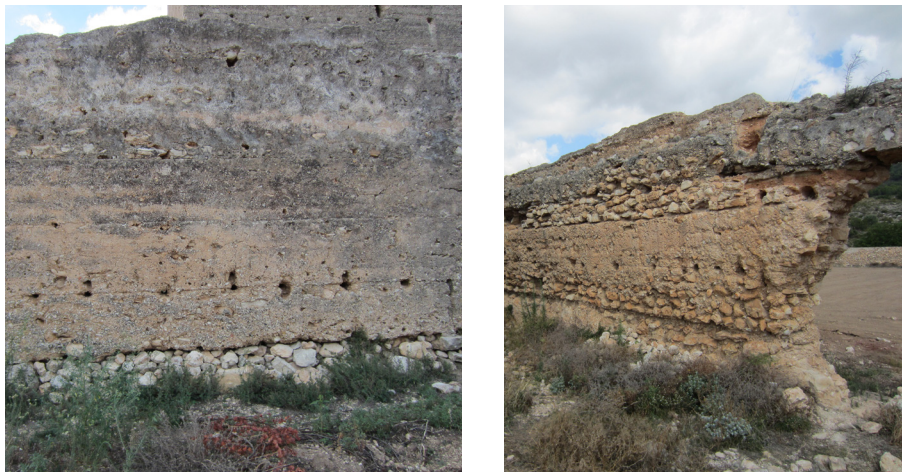
Presenta una disgregación importante de la tapia y una gran presencia de vegetación que crece descontroladamente. El muro perimetral se conserva en casi toda su longitud, con alguna pérdida localizada en los alzados Este y Sur. Presenta pérdidas importantes en su coronación, habiendo desaparecido las almenas que debía tener en origen.

Fig. 9.3 - 9.4. Vistas del alzado Norte del albacar en su cara exterior e interior.

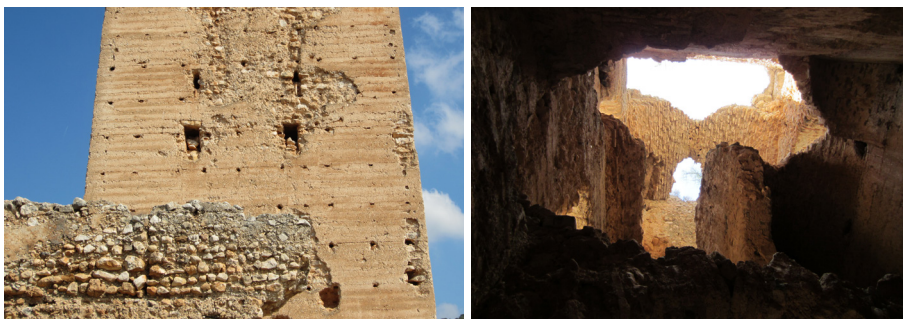
Fig. 9.5 - 9.6. Vista del alzado Sur. Vista cenital del interior de la torre.

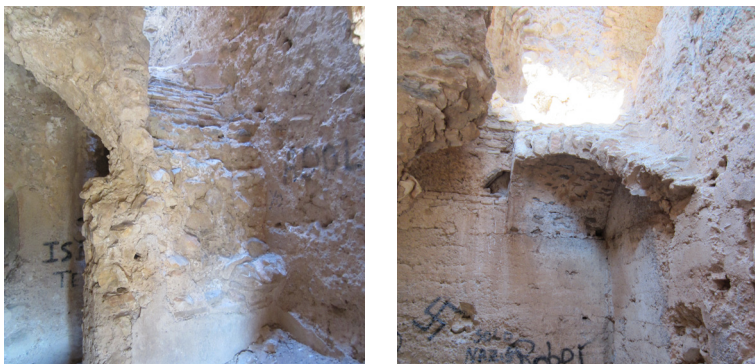
Fig. 9.7 - 9.8. Restos de la escalera del nivel 1 y vista de la bóveda de arranque de la escalera del nivel 3.

La escalera interior también está prácticamente derrumbada, ya que sólo se pudo acceder del nivel 1 al nivel 2. Los restos hacen pensar en una escalera a sardinel probablemente de dos tramos, de los cuales sólo se conservan 2 peldaños, desmoronados parcialmente y situados en el segundo tramo del primer nivel al segundo nivel.

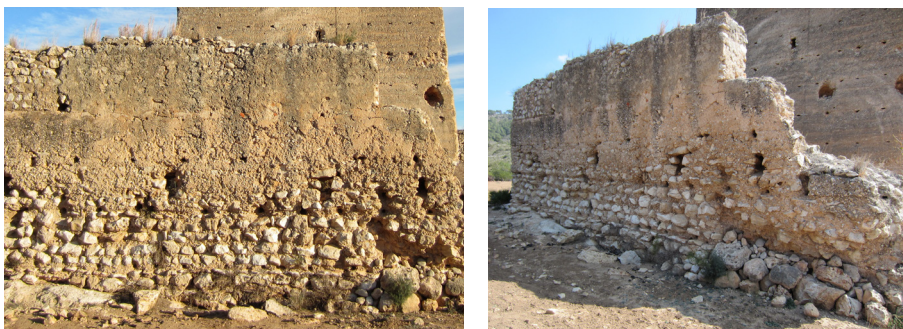
Fig. 9.9 - 9.10. Vistas de la erosión y desprendimiento del albacar.

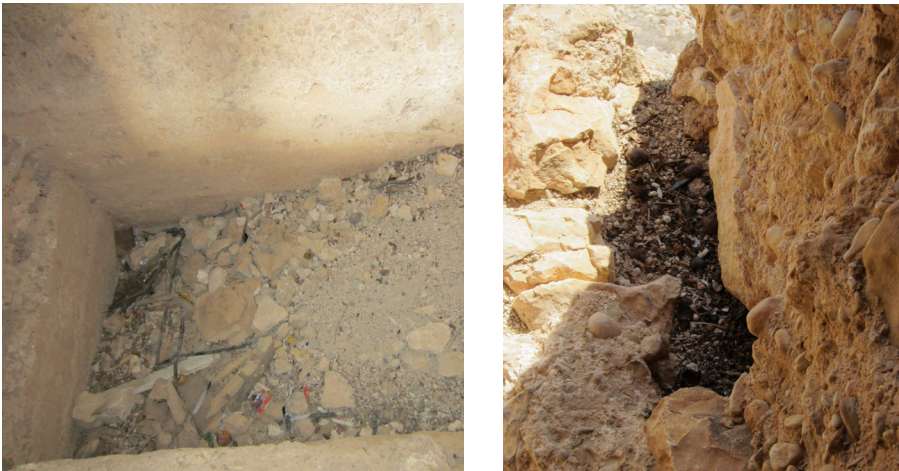
Posiblemente la causa principal de estas suciedades sea la contaminación atmosférica, que junto con el paso del tiempo produce una degradación lenta e incontenible en los paramentos. Esta circunstancia produce una acumulación continuada de polvo y agravada por no haberse realizado ningún tipo de limpieza durante mucho tiempo.

- Suciedad de origen orgánico: La presencia de animales en especial de palomas ha producido nidificaciones donde la presencia de grupos de estas aves ha generado la aparición de detritus de tipo guano, a veces de grandes proporciones, formando depósitos. Este guano se caracteriza por aumentar la acidez en combinación con la humedad, siendo un foco de alteración.

Fig. 9.11 - 9.12. Vistas de las suciedades de superficiales.

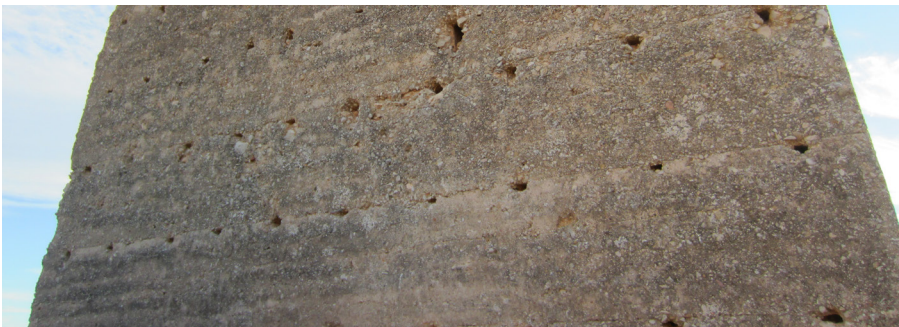
Fig. 9.20. Pátina biológica cara Norte

Eliminación de musgos y líquenes.

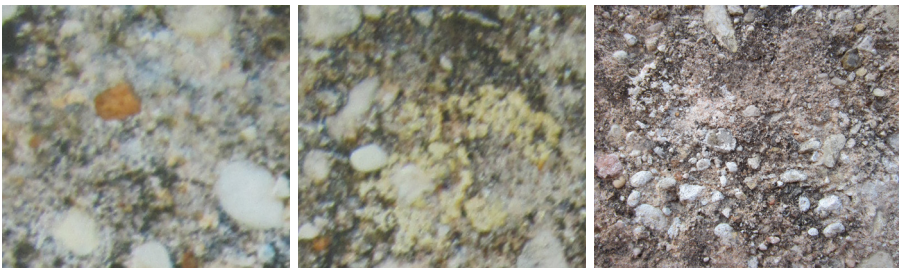
Fig. 9.21 - 9.23. Diferentes líquenes en la fachada Norte

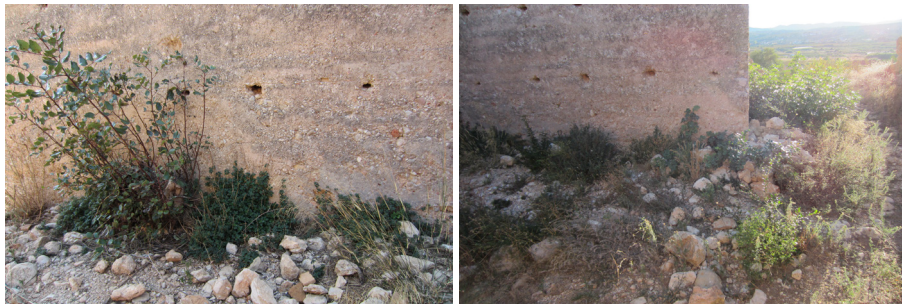
La vegetación herbácea, consistente en plantas con raíces, produce daño al penetrar éstas en la tapia, provocando por presión separaciones y descomposiciones. Su presencia se determina grave.

Fig. 9.24 - 9.25. Vegetación en la cimentación.

Evitar la humedad que permite su desarrollo.
Para la eliminación de la vegetación inferior se recomienda limpieza con cepillos de cerdas suaves. Para la vegetación superior se recurre al empleo de un herbicida, aplicación en las hojas, que lo absorben, y la savia lo traslada a las raíces. Las plantas una vez muertas, se retiran manualmente.

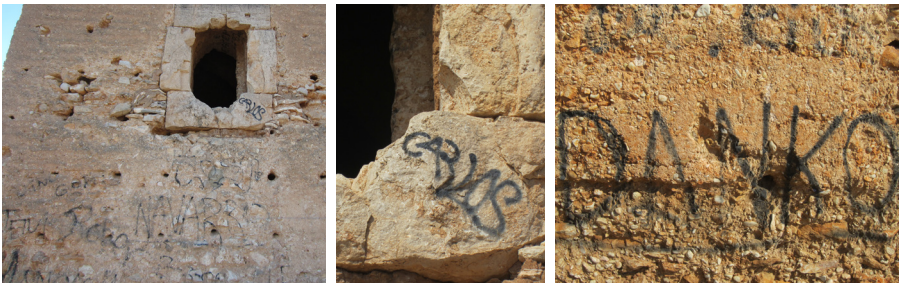
Fig. 9.28 - 9.30. Grafitis en la fachada Este, en el acceso y en la fachada Sur.

Se procederá a la limpieza de los grafiti.

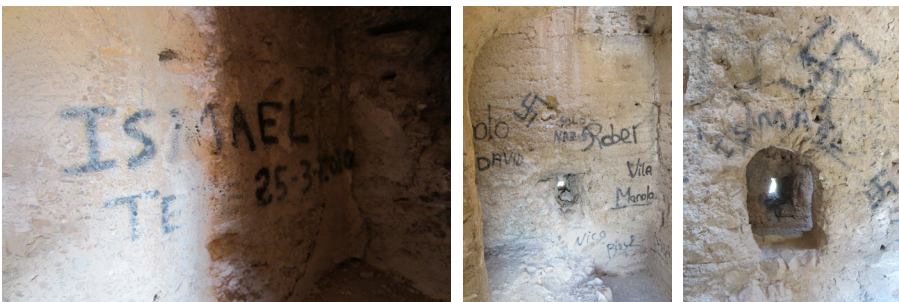
Fig. 9.31 - 9.33. Grafitis interiores de los niveles 1 y 2.

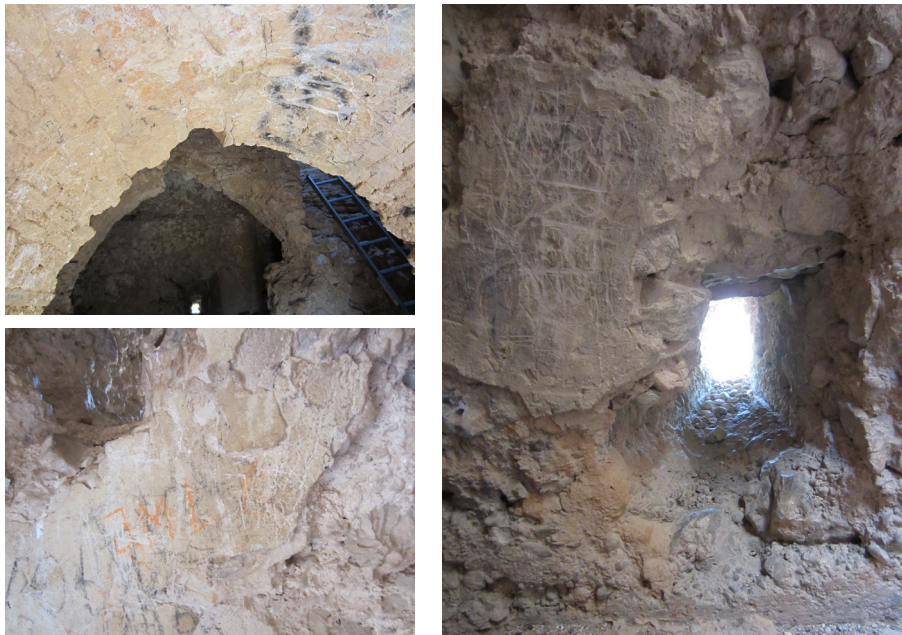
Fig. 9.34 - 9.36. Rascaduras del hueco de acceso y del interior del muro en el nivel 2.

Se realizará una limpieza superficial. Será necesaria la previa realización de pruebas que determinarán cual es el método más apropiado para cada tipo de superficie de la Torre.

En cuanto a los surcos, se considera que contribuyen a dar carácter al edificio, por lo que se dejarán en su estado actual, sellando únicamente aquellos más profundos donde pueden producirse filtraciones.

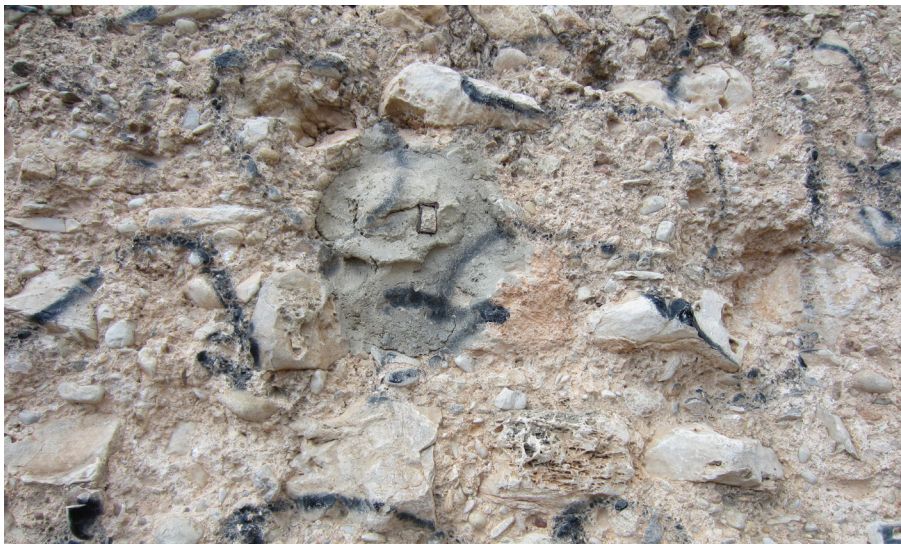
Fig. 9.37. Vista del perfil metálico incrustado en la fachada Este.

Eliminación de los elementos improprios con medios manuales. Se consolidan con materiales similares a los originales.

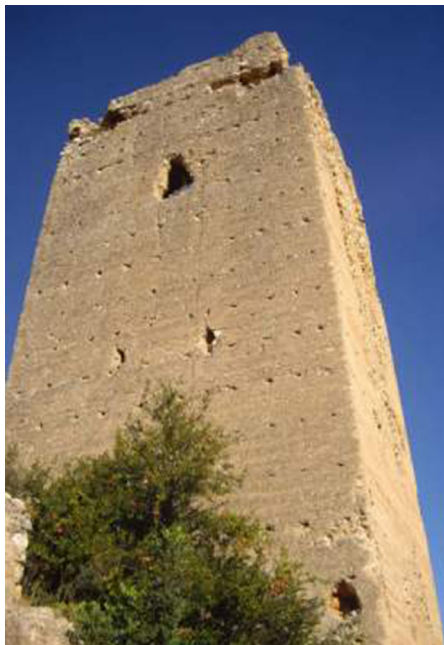
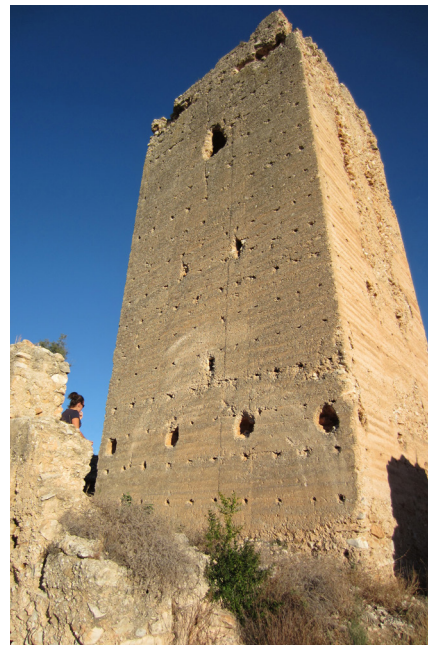
Fig. 9.38 - 9.39. Imagen del árbol que provocó la erosión y vista del alzado Oeste sin el árbol.

Aplicación de mortero de cal apagada similar al que constituye la mayor parte del edificio.

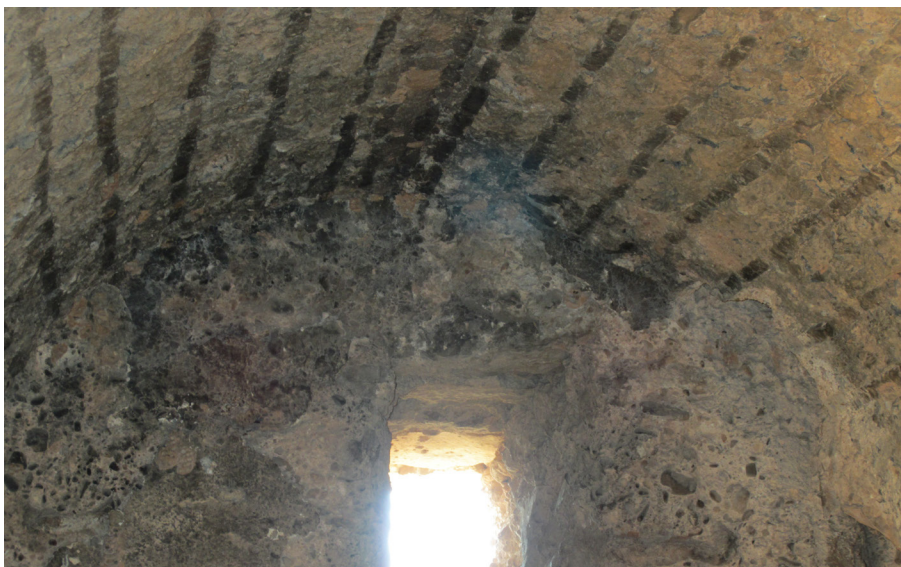
La pérdida de material en las bóvedas interiores es superficial, afectando principalmente al acabado externo, no apreciándose daños estructurales.

Fig. 9.40. Humedades en la bóveda del nivel 1.

Se actúa en la cara interna de la bóveda del siguiente modo: limpieza en seco para la eliminación de los detritus y material disgregado y consolidación de la superficie.

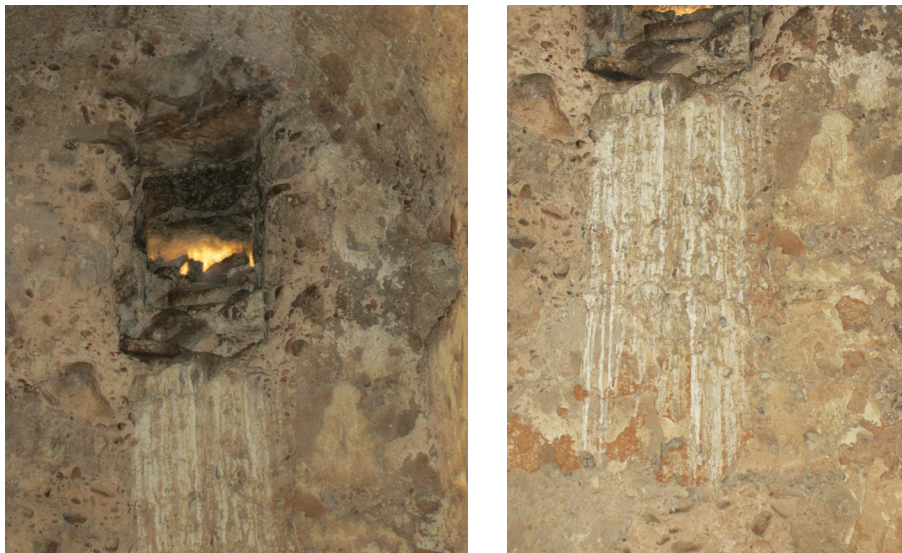
Fig. 9.41 - 9.42. Saetera intradós Sur del nivel 1. Detalle del chorretón de la saetera.

Las saeteras se pueden restaurar en sus caras interiores de modo semejante al resto de la superficie interior de los muros.

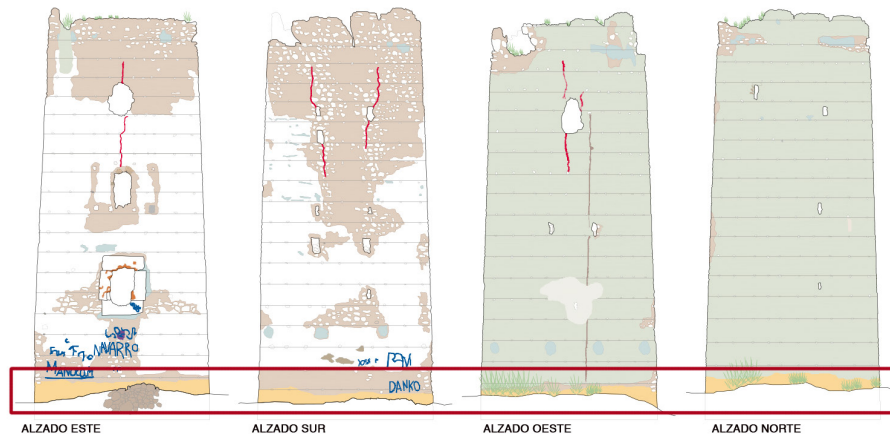
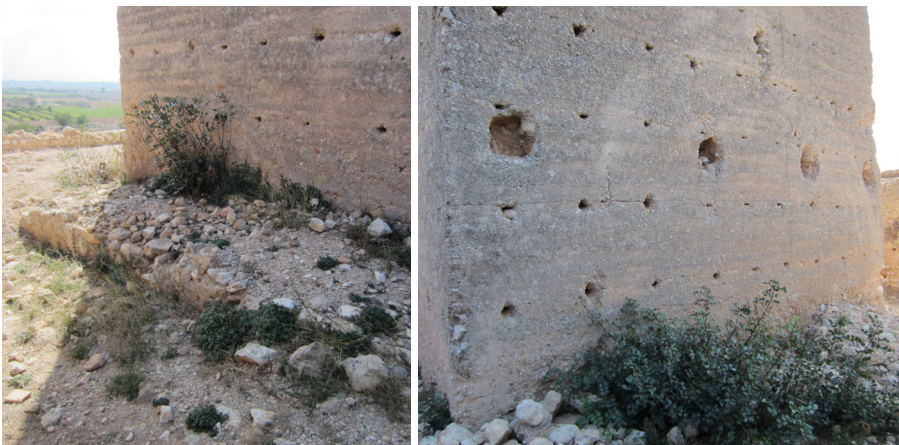
Las posibles causas de los daños son que estas lesiones posiblemente se deban al agua que el terreno ha ido acumulando cuando llueve, que ha ascendido por capilaridad a través de los muros desde la cimentación. Estas humedades se ven acusadas en la parte exterior de los muros, por la constante incidencia de las lluvias, por estar en zonas expuestas a la intemperie y que no llegan a secarse nunca del todo.

Fig. 9.43 - 9.44. Vista de la cimentación en el alzado Norte y Oeste.

Vaciado del terreno alrededor de la torre. Se sabe que los muros de la torre asientan sobre un basamento de mampuestos que con el tiempo ha quedado soterrado. Se vacía el terreno alrededor de la torre hasta alcanzar la cota de este basamento, que por si mismo evitará la ascensión de humedad por los muros.

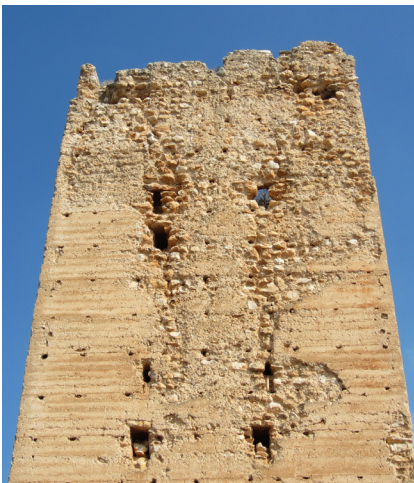
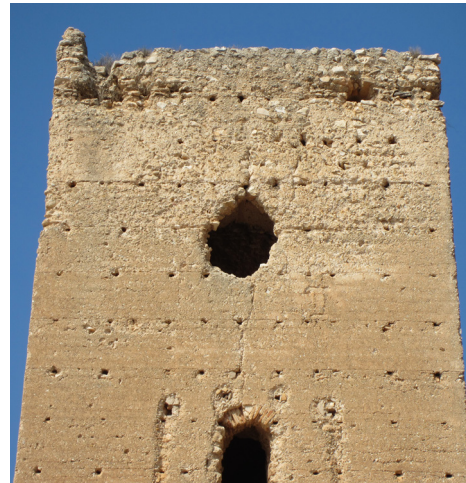
Fig. 9.45 - 9.46. Pérdida de costra en el alzado Sur y Este.

La exposición a las condiciones climáticas es el factor más relevante. Dependiendo de la orientación de las fachadas, unas se ven más afectadas que otras debido a los vientos predominantes de la zona que vienen del Sur. La coronación, expuesta a vientos más fuertes, la zona baja perimetral expuesta a una mayor humedad, los huecos existentes y los encuentros horizontales entre tongadas, son las zonas más deterioradas.

Restitución de la costra de cal en todas aquellas zonas donde ha desaparecido por la acción de la intemperie o por otras causas. Debe tener una textura que contraste entre la que es propia del tapial y la de los enfoscados lisos, evitando en todo caso la confusión entre la obra original y sus reparaciones.

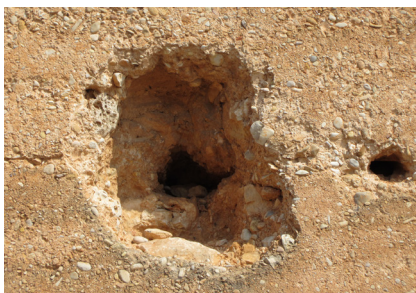
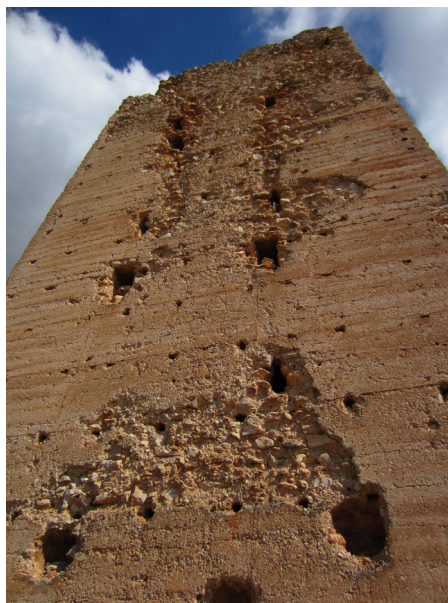
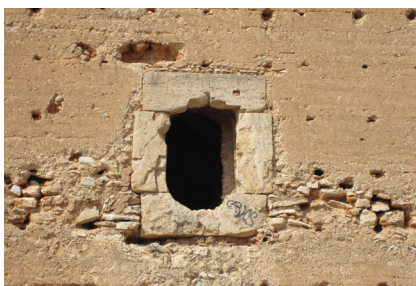
Fig. 9.47 - 9.49. Detalles de la pérdida de masa en el alzado Sur y Este.

Restitución de la masa en las zonas en que se han producido pérdidas.

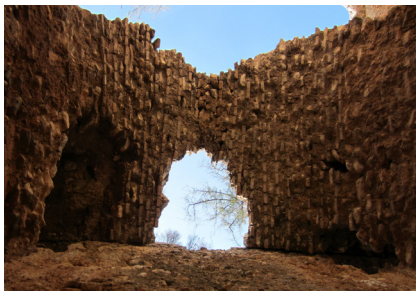
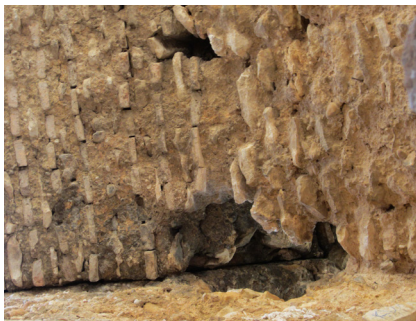
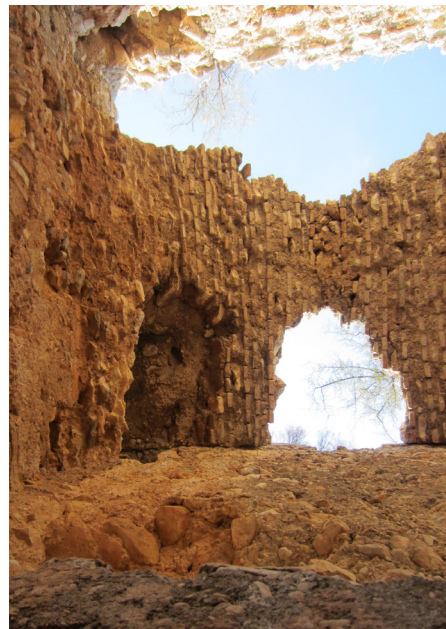
Fig. 9.51 - 9.53. Detalle de la bóveda.

Reconstrucción de la última bóveda: se reponen las partes derruidas de la bóveda con la misma técnica que la existente, con ladrillo cerámico dispuesto a sardinel y mortero de yeso y cal. Esta bóveda cumpliría la función formal de recuperar el espacio y la imagen interior de la torre.

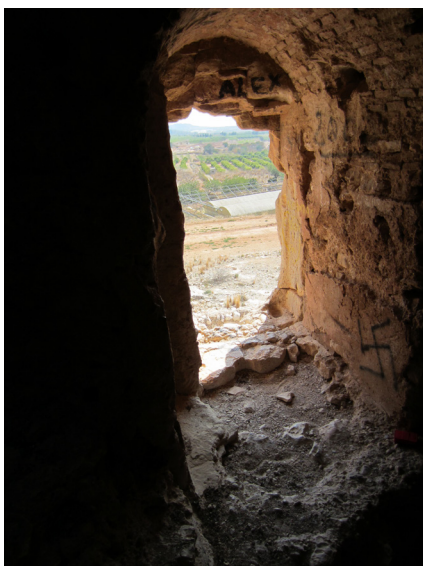
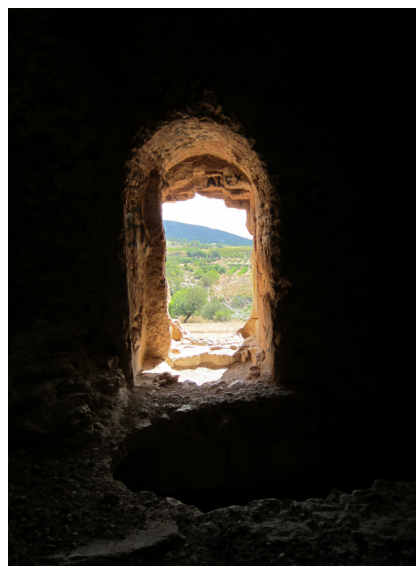
Fig. 9.62 - 9.63. Vistas del acceso desde el interior.

La Torre, al tener un uso defensivo posee unas características de inaccesibilidad debido a que estaba destinada a ser inexpugnable, lo que dificulta la entrada. Se plantea para el acceso al edificio una escalera realizada en metal y anclada a la tapia a modo de la posible escalera de mano original, respetando su configuración.
