**MLV** | Molí la Vila

Análisis, Proyecto de  
Intervención y Ejecución

Máster Oficial en Conservación del Patrimonio Arquitectónico  
Trabajo Final de Master | UPV | ETSAV | Valencia | 2016

ALUMNO: Usó Martín, Fernando  
DIRECTOR: Alonso Durá, Adolfo

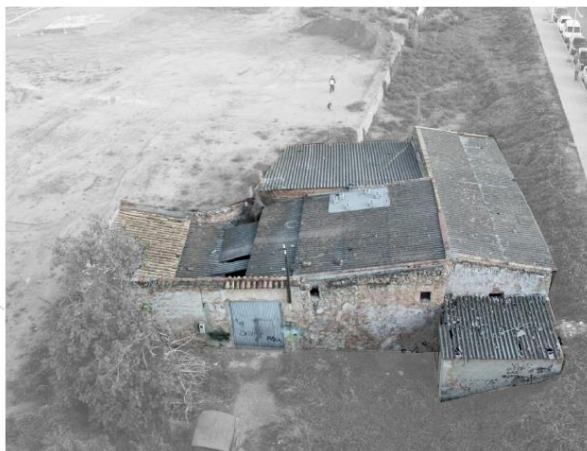
## FOTO GENERAL

Actualmente, tras las múltiples ampliaciones realizadas, la gran parte de las cubiertas están construidas con tablas de fibrocemento, empleando en algunos perímetros teja nueva y en las cumbres se dispone ladrillo. Con el paso del tiempo el material se ha ido degradando y han aparecido una serie de aperturas en la misma fachada que están permitiendo la entrada de agua en el interior del edificio.

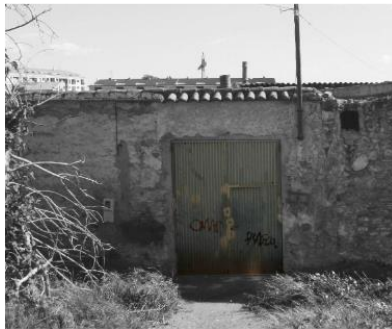
**PORTÓN**

Actual acceso

Puerta metálica de apertura de dos hojas.

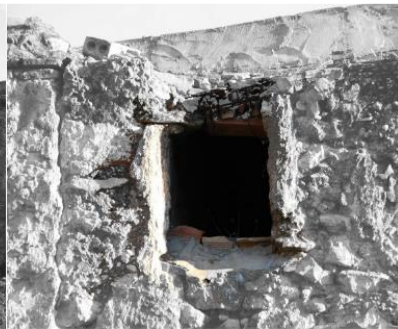
**VANO 11**

REJERÍA  
no existe  
CARPINTERÍA  
no existe  
DINTEL  
no existe  
TAPIADO  
no

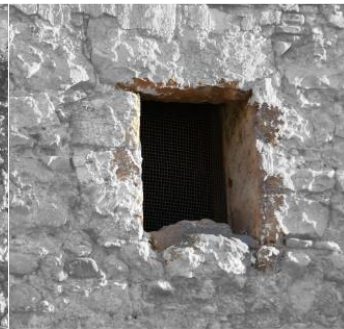
**VANO 10**

REJERÍA  
malla metálica  
CARPINTERÍA  
no existe  
DINTEL  
piedra  
TAPIADO  
no

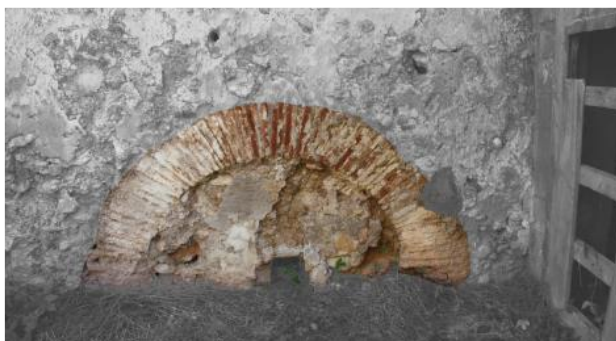
**ARCO 2**

Definido por ladrillos dispuestos radialmente configurando un arco semicircular que apoyan sobre las jambas, actualmente enterradas.

JUNTAS  
realizadas con mortero de cal  
TAPIADO  
sí

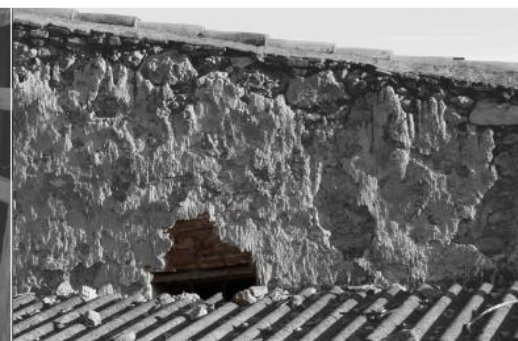
**VANO 9**

REJERÍA  
barras corrugadas  
CARPINTERÍA  
no existe  
DINTEL  
madera atacada por insectos  
TAPIADO  
parte de su apertura con el cobertizo realizado delante

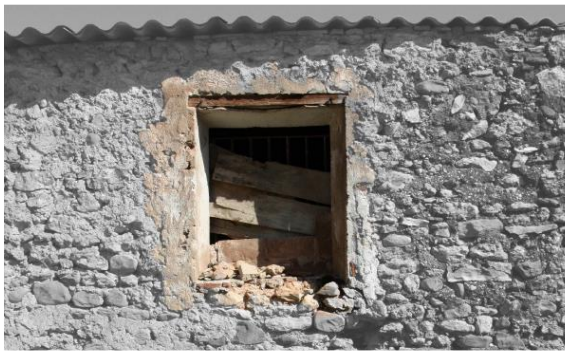
VANO 8

REJERÍA  
metal oxidado  
CARPINTERÍA  
no existe  
DINTEL  
madera atacada por Insectos  
xilófagos(curculiónidos o capricornios)  
TAPIADO  
tapado con algunos ladrillos y con listones de  
madera dispuestos aleatoriamente

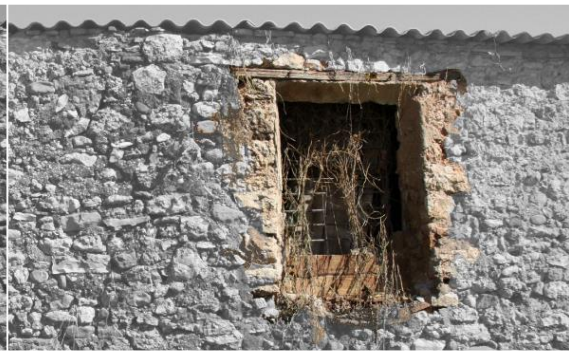
VANO 7

REJERÍA  
metal oxidado  
CARPINTERÍA  
no existe  
DINTEL  
madera atacada por Insectos  
xilófagos(curculiónidos o capricornios)  
TAPIADO  
tapado con algunos ladrillos y con listones de  
madera dispuestos aleatoriamente

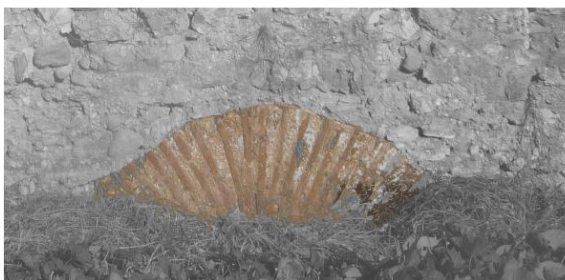
ARCO 1

Definido por ladrillos dispuestos radialmente  
configurando un arco semicircular que apoyan  
sobre las jambas (actualmente enterradas).  
Este arco era la puerta original que daba acceso  
al molino  
JUNTAS  
realizadas con mortero de cal  
TAPIADO  
si, actualmente gran parte del arco está  
enterrado

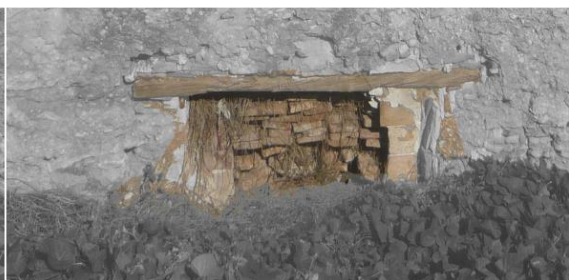
VANO 6

REJERÍA  
no existe  
CARPINTERÍA  
no existe  
DINTEL  
madera atacada por Insectos  
xilófagos(curculiónidos o capricornios)  
TAPIADO  
tapado completamente con ladrillos

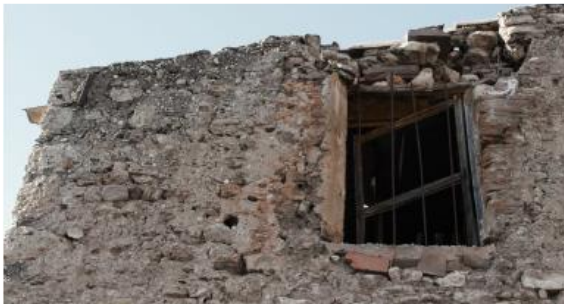
VANO 1

REJERÍA  
barras corrugadas  
CARPINTERÍA  
madera y malla metálica en mal estado  
DINTEL  
madera atacada por Insectos xilófagos  
(curculiónidos o capricornios)  
TAPIADO  
no

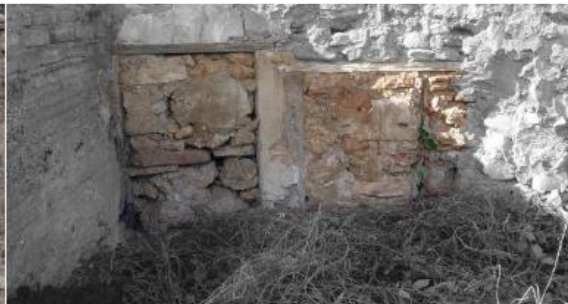
VANO 2

REJERÍA  
no existe  
CARPINTERÍA  
no existe  
DINTEL  
madera atacada por Insectos xilófagos  
(curculiónidos o capricornios)  
TAPIADO  
si, tapiado realizado con piedras

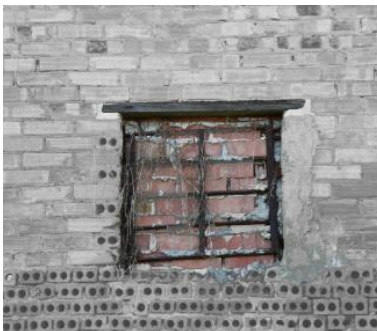
VANO 3

REJERÍA  
metal oxidado  
CARPINTERÍA  
no existe  
DINTEL  
madera atacada por Insectos  
xilófagos (curculiónidos o  
capricornios)  
TAPIADO  
si, tapiado con ladrillo dispuestos a  
panderete

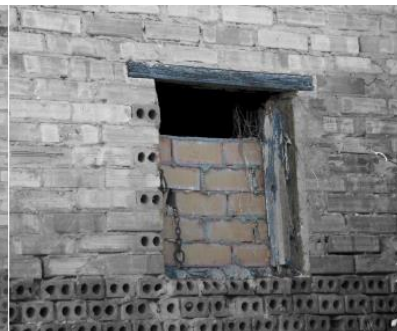
VANO 4

REJERÍA  
no existe  
CARPINTERÍA  
no existe  
DINTEL  
madera atacada por Insectos  
xilófagos (curculiónidos o  
capricornios)  
TAPIADO  
si, tapiado con ladrillo  
dispuestos a panderete

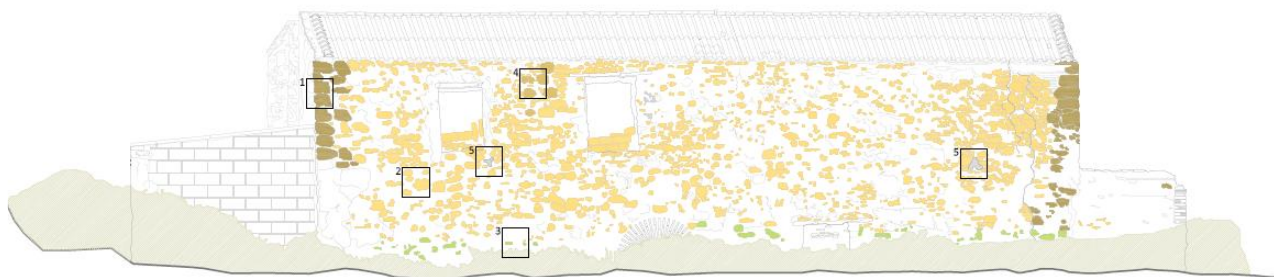
#### 1. DEGRADACIÓN DE LA PIEDRA

La vegetación también ha erosionado las piedras que incidiendo en la parte inferior del molino.

El paso del tiempo también ha dejado algunos huecos por desprendimiento de piedras.

1.erosión profunda    2.erosión superficial    3.erosión vegetal    4.microvegetación    5.desprendimientos

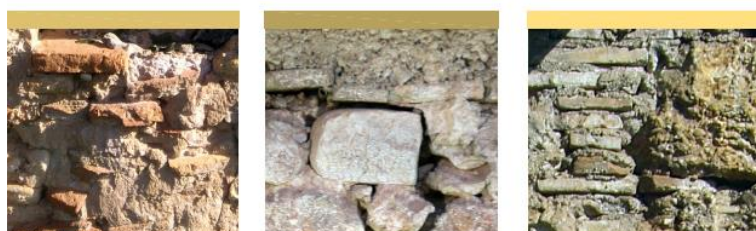
### 3. DEGRADACIÓN DEL MORTERO

Si miramos en detalle la fachada, se puede observar una erosión generalizada del mortero de unión de las piedras que lo conforman. El paso destiempo ha hecho que este mortero se vea cada vez más afectado y somos capaces incluso de reconocer los áridos que conforman el mortero.

Los daños estructurales también están presentes. Se manifiestan con la aparición de grietas en el mortero.

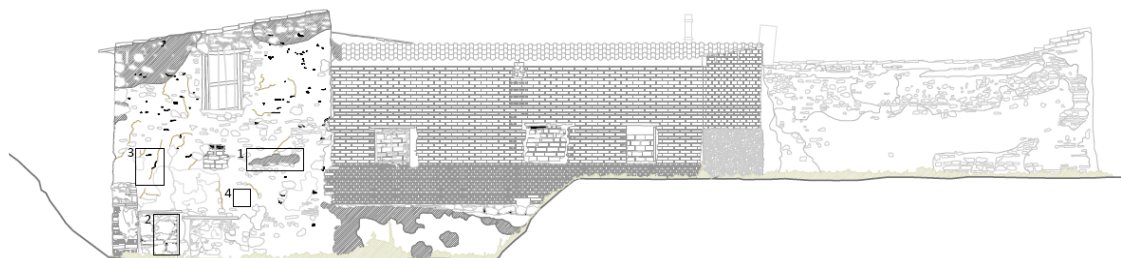
La microvegetación aparece en regiones afectadas por la humedad, como por ejemplo la coronación del muro no protegida por las tejas, produciendo ennegrecimiento del mortero. La pérdida de mortero puede deberse a la falta de adherencia de éste con las piedras, junto con la figuración y la retracción: la masa de mortero se disgrega y acaban desprendiéndose fragmentos. La figuración podría deberse a las deformaciones del muro como estructura. El mortero no tiene flexibilidad suficiente para adaptarse a los movimientos del muro y esto lo lleva a figurarse. La erosión, causada principalmente por la acción del viento y la lluvia, deja al descubierto los áridos del mortero.

1.micro-vegetación    2.pérdida de material    3.fisuración    4.erosión

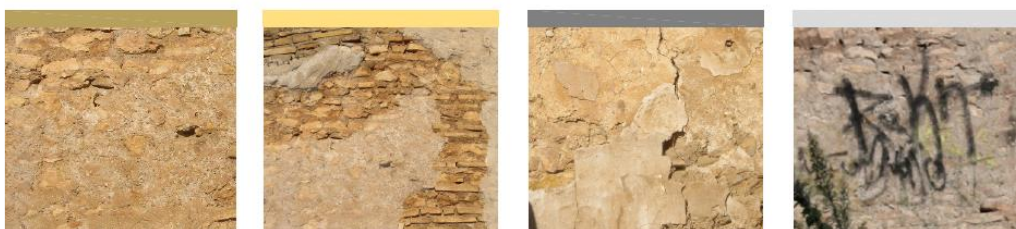
#### 4. DEGRADACIÓN DE ENLUCIDOS

La erosión es producida por la acción del viento y de la lluvia, que van desgastando los enlucidos hasta incluso dejar al descubierto la piedra dispuesta debajo. La figuración podría aparecer por las sucesivas variaciones de humedad del entorno, los movimientos diferenciales entre el muro y el enlucido o como manifestación al exterior de las fisuras estructurales originadas en el muro. La excesiva erosión, una figuración generalizada o la pérdida de material. Los graffitis son consecuencia de comportamientos vandálicos en la zona del molino.

1.erosión    2.pérdida de material    3.fisuración    4.graffiti

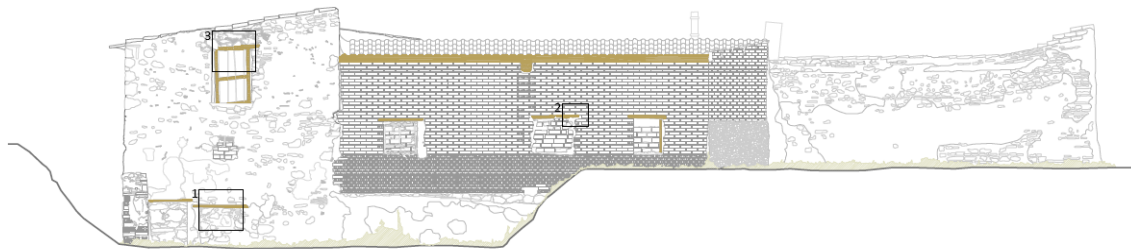
## 5. DEGRADACIÓN DE LA MADERA

Los fenómenos de degradación de la madera están presentes, en mayor o menor medida, en todos los elementos realizados con este material, esencialmente dinteles.

El agua de lluvia arrastra la celulosa degradada, acelerando el proceso.

El oscurecimiento se debe también a los rayos ultravioleta.

Los insectos xilófagos son concretamente capricornios. Producen pequeñas perforaciones en la madera.

1.pérdida de material

2.oscurecimiento

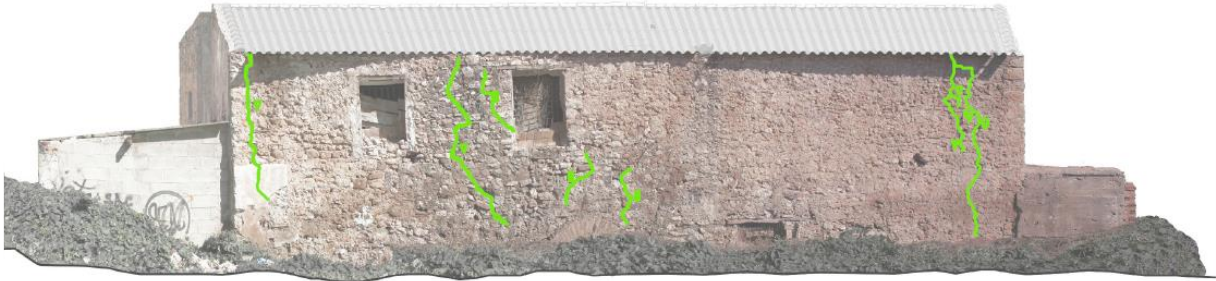
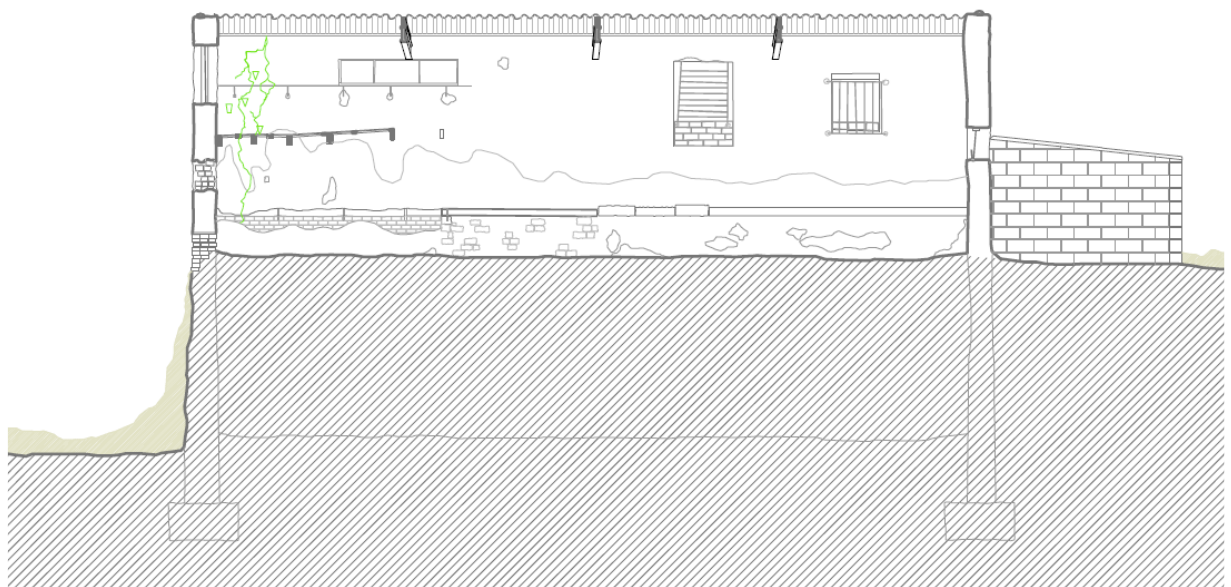
ALZADO SUR

#### CUADRO FISURATIVO

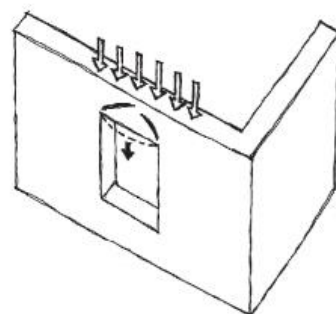
LESIONES DEBIDAS A LA DISTRIBUCIÓN DE LA CARGA SOBRE EL ARCO

La carga vertical procedente de la carga de la cubierta se distribuye a lo largo de muro verticalmente y de modo uniforme, mientras que al llegar a la parte superior del arco se crean unas fisuras por tratarse de un elemento que no está considerado infinitamente rígido.

Las fisuras creadas marcan claramente el arco de descarga en la parte superior del arco.

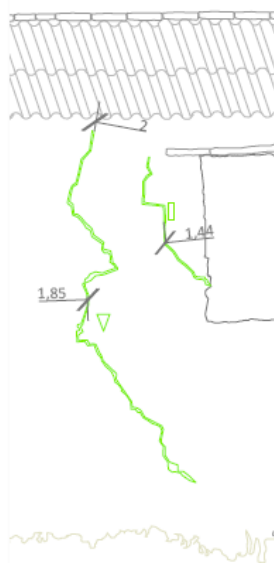
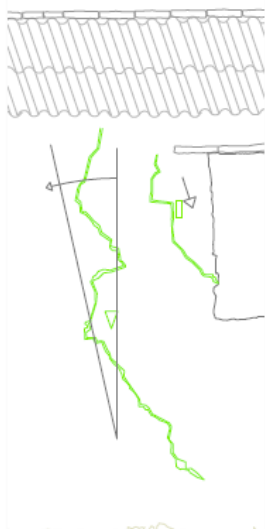
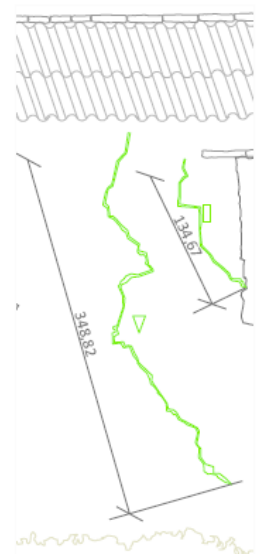
## LESIÓN NÚMERO 4

Distancia entre labios

Movimiento entre labios

Longitud total

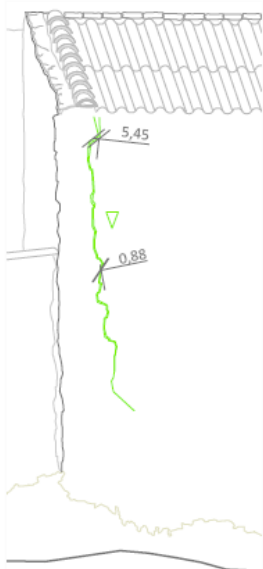
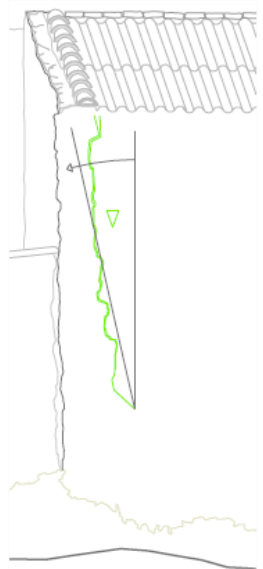
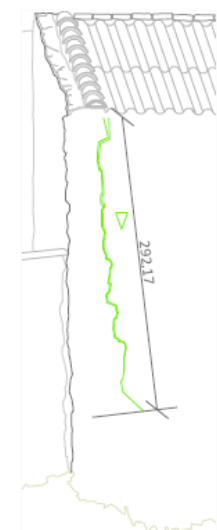
LESIÓN NÚMERO 5

## LESIONES POR EXCESO DECOMPRESIÓN EN UN AMPLIO TRAMO DE MURO

Las grietas coinciden con las direcciones de las líneas isostáticas de compresión correspondientes a un elemento vertical de material elástico, homogéneo e isótropo recibiendo la carga vertical. Las roturas se forman en las zonas macizas de las agujas de carga entre aberturas.

En los muros antiguos, el síntoma de la fractura es la disgregación del mortero de las juntas horizontales cuando el módulo de elasticidad del mortero es mucho más bajo que el de los mampuestos. En las mamposterías no concertadas, las grietas suelen zigzagear por las juntas de mortero esbozando un haz de grietas verticales continuas.

La diferencia de carga vertical entre dos tramos de un mismo muro se acusa por la fractura de las secciones verticales coincidentes o próximas al cambio de sollicitación,

Distancia entre labios

Movimiento entre labios

Longitud total

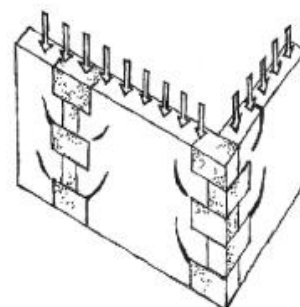
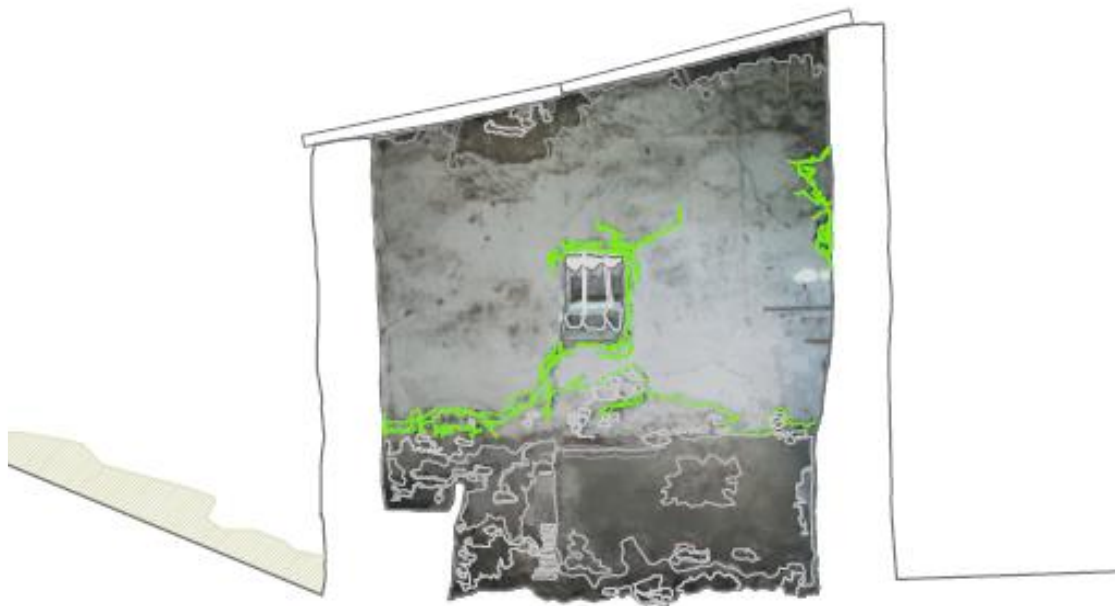
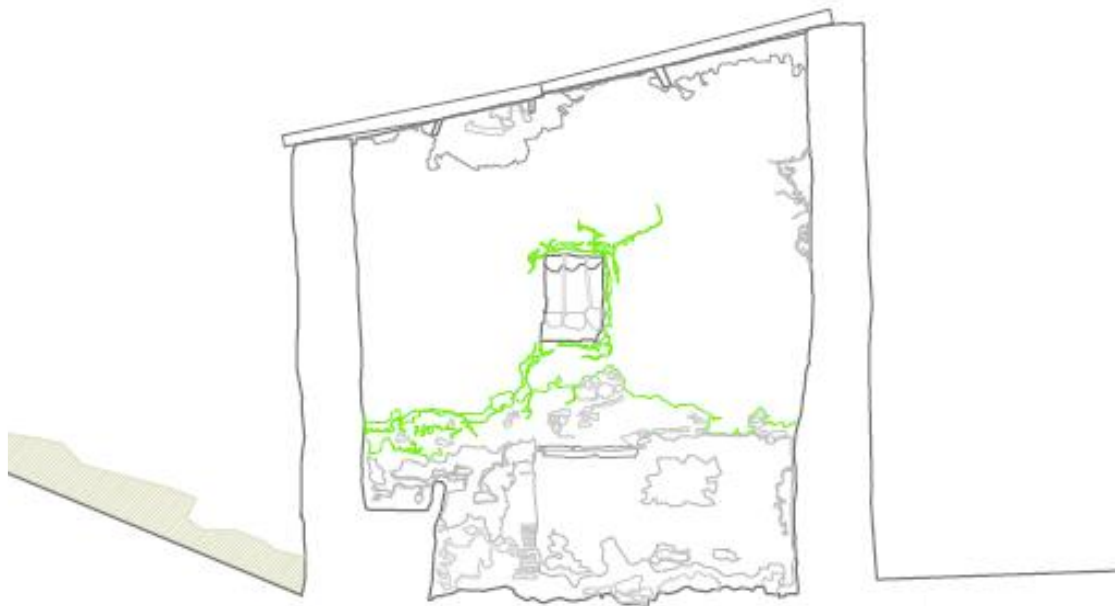
CUADRO FISURATIVO | ALZADO INTERIOR

LESIONES DEBIDAS A DIFERENCIAS DE RIGIDEZ ENTRE LOSMATERIALES COMPONENTES DE LOS MUROS MIXTOS

En el molino se observa la aparición de grietas como consecuencia de los esfuerzos de corte generados en las esquinas donde se produce el impedimento de deformación del material o fábrica de menor rigidez por el de mayor rigidez de las pilastras.

Dichas roturas, que generalmente en muros gruesos no tienen una trascendencia importante sobre su equilibrio, son típicas de los muros que combinan la fábrica de ladrillo con el tapial, o la mampostería concertada con la no concertada.

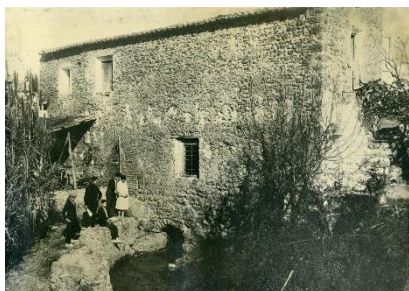
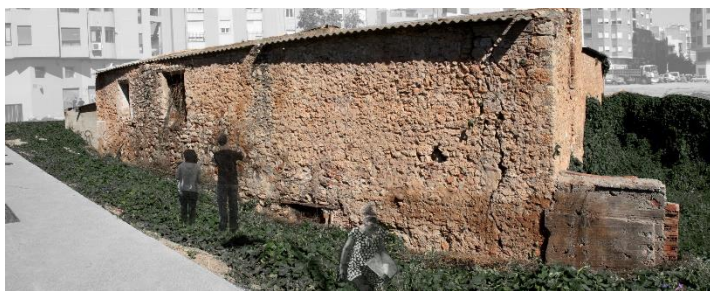
Gracias al documento fotográfico histórico, fechado alrededor de los años 20's, tenemos constancia que el edificio no sufrió daños estructurales de relevancia en 500 años desde su construcción, pues estos no se aprecian. Todo apunta a la intervención de mediados del siglo XX como motivo principal del estado actual de degradación. Pese al notable desplome de la estructura muraria, como al movimiento de pandeo en su plano y a la magnitud y número de las fisuras que atraviesan los muros, el análisis en profundidad de los daños estructurales evidencia una causa única, puntual, como desencadenante del colapso inminente, y por ello, una resolución relativamente sencilla de refuerzo estructural.

En las últimas intervenciones realizadas en el edificio en el 2007 de tapiado de huecos, se cubrió la fisura oriental en el alzado interior sur con mortero de cemento. En las visitas a obra realizadas para el estudio previo de este trabajo, se ha comprobado que este mortero aparece fisurado en toda su longitud, por lo que es evidente que el movimiento continúa, temiéndose por la integridad del edificio.

1920

2009
