## Reparación de los daños en las bóvedas de Guastavino debidos al incendio del Oyster Bar en la Estación Grand Central, Nueva York\*

Robert Silman\*\*

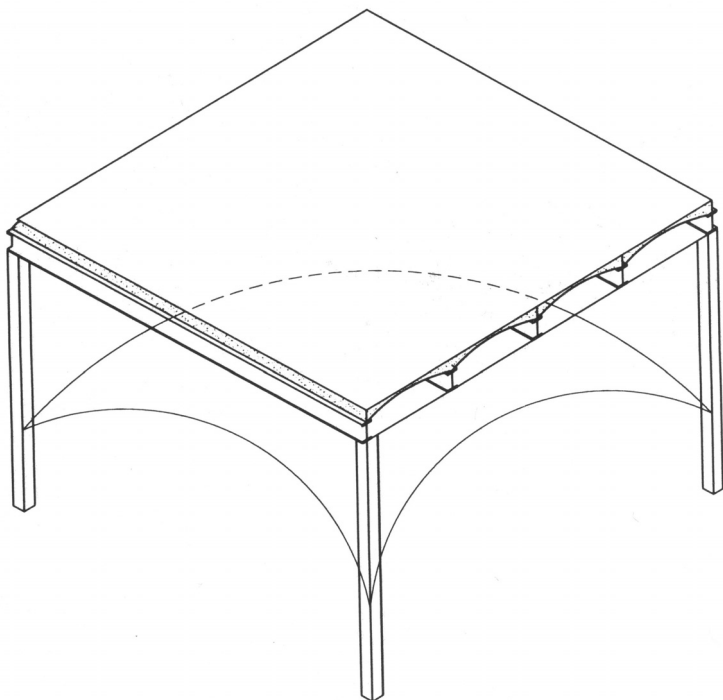
4

2. Vista de una de las bóvedas del Oyster Bar (foto: Fernando Vegas y Camilla Mileto)
3. Casquete esférico con corte a cuatro caras (dibujos: Robert Silman Associates)
4. Bóveda confinada entre cuatro pilares de acero (dibujos: de Robert Silman Associates)

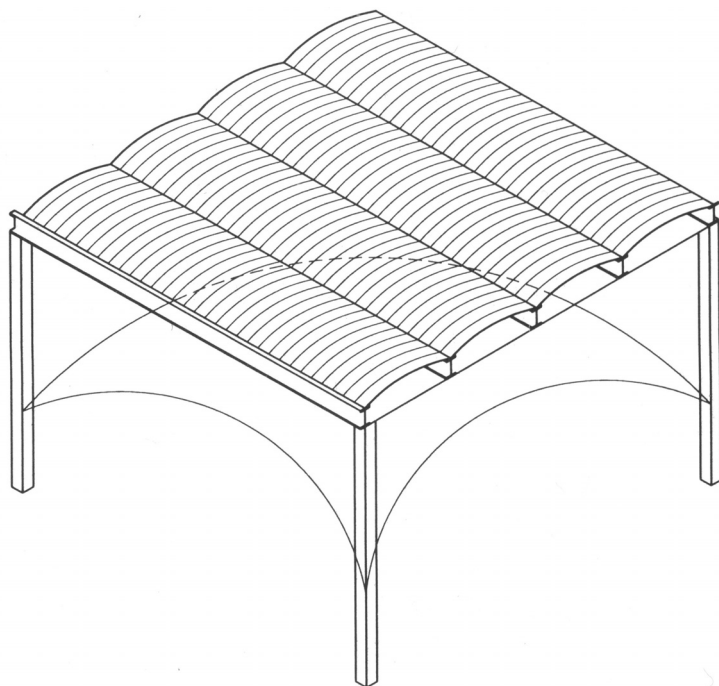
5

5. Forjado terminado con capa de reparto de hormigón (izquierda) y forjado soportado independientemente por las vigas de acero y las bovedillas (dibujos cortesía de Robert Silman Associates)
6. Azulejos sueltos retirados durante la inspección inicial (foto: cortesía de Ehrenkranth, Eckstut and Kuhn)
7. Parte superior de una bóveda terminada de 11x14 pies (foto: cortesía de Archivo Guastavino-Collins – Avery Architectural and Fine Arts Library, Universidad de Columbia)
8. Ensayo de resistencia al fuego (foto: cortesía de Archivo Guastavino-Collins – Avery Architectural and Fine Arts Library, Universidad de Columbia)
