## La restauración de los Baños del Almirante de Valencia

Concha Camps García\*  
Julián Esteban Chaparria\*\*

**El proceso de restauraciones contradictorias seguido desde hace décadas en los Baños del Almirante se ha recondicionado finalmente en los últimos años en los que, partiendo de una realidad compleja, se ha llevado a cabo una metódica puesta en valor, asumiendo decisiones comprometidas, cuyos criterios se hacen explícitos en el presente artículo. Estas últimas investigaciones sobre los Baños del Almirante han aportado datos inéditos, como su origen cristiano medieval que desmiente la cronología islámica tradicionalmente establecida.**

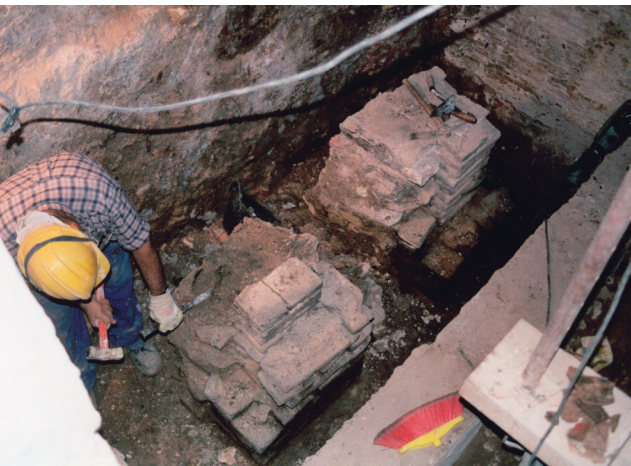
10

10. Excavación del *hipocaustum* de la sala caliente

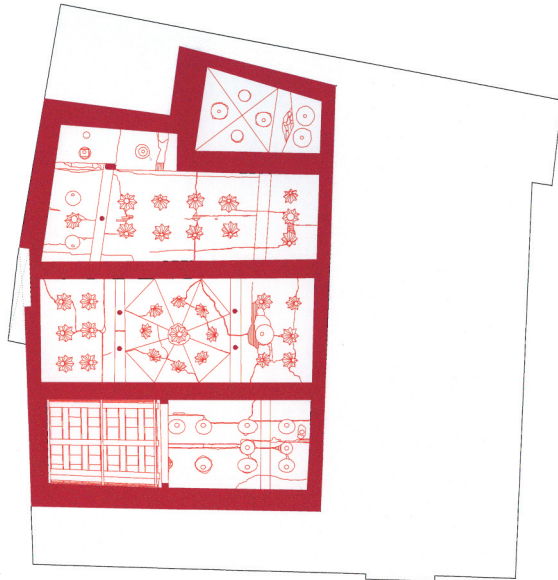
15

15. Toma de datos del estado anterior a la restauración del interior de las bóvedas de las salas húmedas. En la parte inferior se encuentra la sala caliente con la protección realizada en la parte faltante, daño producido por el edificio construido encima de ella en la segunda mitad del XIX

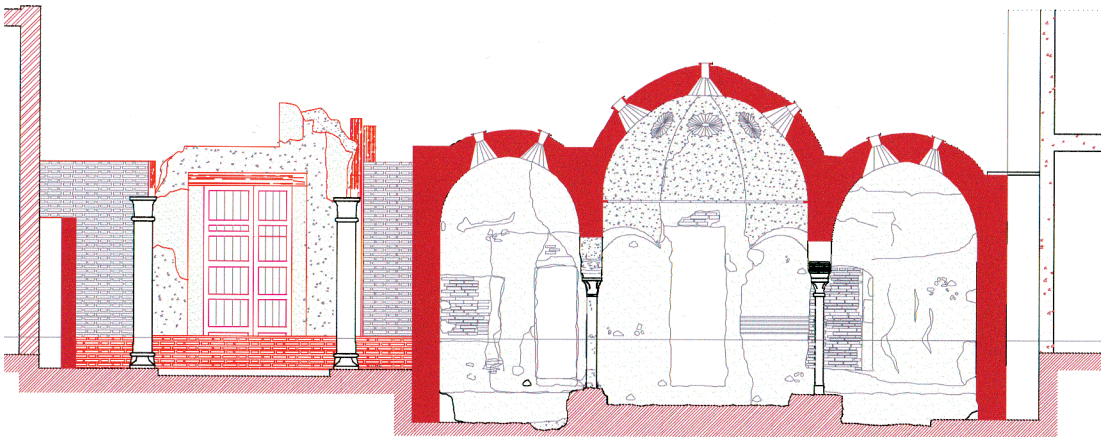
20

20. Sección transversal del estado anterior a la restauración de las salas por la sala templada mirando hacia la calle, a la izquierda el vacío del vestíbulo y, en ambas extremos, los edificios colindantes
