PROPUESTA DE INTERVENCIÓN Y PRESUPUESTO DE LAS PINTURAS MURALES DEL TRASAGRARIO DE LA IGLESIA ASUNCIÓN DE NUESTRA SEÑORA DE RIBARROJA DEL TURIA.

Presentado por Tania Díaz Gómez

Grado en Conservación y Restauración de bienes culturales

Curso 2016-2017

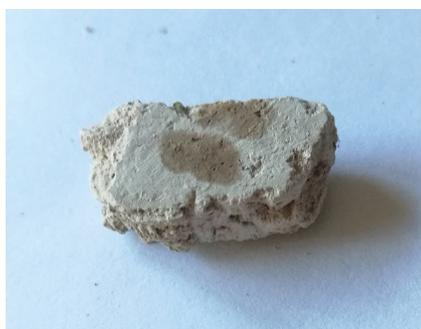
Cuando se depositó la gota sobre una pequeña muestra de mortero no se observaron cambios ni se produjo efervescencia (Fig. 5). Por esta razón probablemente estamos ante un revoque de yeso y arena.

Figura 5. Resultado prueba ácido clorhídrico sobre la muestra de mortero.

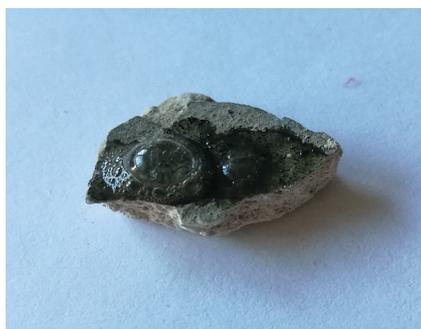
Por el contrario, al depositar la gota sobre una muestra de película pictórica observamos la reacción química que nos determina que en ese estrato o en el que se encuentra debajo de la película pictórica, hay presencia de cal (Fig. 6).

Figura 6. Resultado prueba ácido clorhídrico sobre la muestra de película pictórica. Efervescencia.

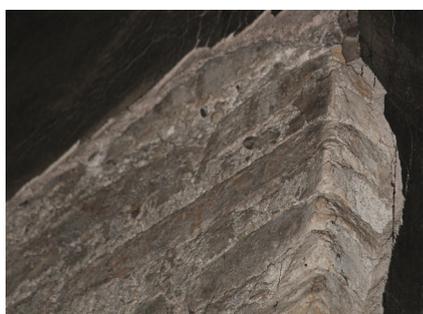
Figura 9. Fotografía del soporte mural.

El *estrato 1* hace referencia al soporte mural. En este caso estamos ante un muro de fábrica tradicional histórico constituido por ladrillo macizo con algún tipo de mortero de agarre (Fig. 9). Es un buen soporte que ofrece una estructura sólida. Este tipo de construcciones se denominan muro de mampostería. La mampostería de ladrillo se refiere a la construcción de muros o parámetros verticales compuestos por unidades de ladrillo ligadas mediante mortero.³

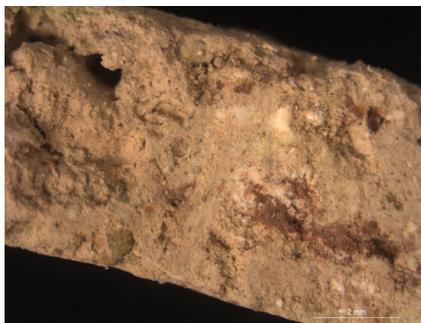
Figura 10. Fotografía tomada al microscopio con lupa de aumento Leica Microsystems. Escala 2 mm. Estrato 2.

se aplica sobre el soporte con el fin de compensar las irregularidades en la fábrica o la mampostería. En este caso, estamos ante una capa de revoque cuya composición probablemente sea cal o yeso y carga de grano grueso. Este estrato tiene una tonalidad tierra (Fig. 10) por lo que es posible que se haya utilizado arena de granulometría gruesa como árido para su elaboración. Este estrato tiene un grosor aproximado de 6-10 mm. En la fotografía al microscopio se pueden observar los granos de arena de distintas tonalidades y medidas.

El *estrato 3* hace referencia al enfoscado. Este estrato está formado por un revoque de yeso como aglomerante y algún árido de granulometría más fina no homogénea en comparación con el guarnecido. Este estrato tiene un grosor aproximado de 3-4 mm. En la figura 10 se puede observar la dirección en la que ha sido aplicado este revoque. Estas marcas pueden deberse a la herramienta mediante la que se aplicó este estrato. Posiblemente se empleó una llana dentada⁴.

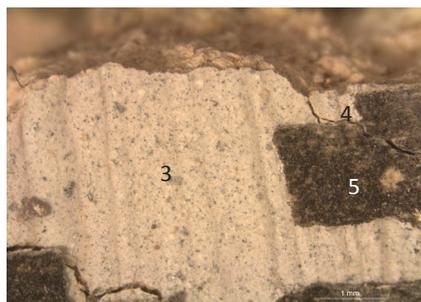
Figura 11. Fotografía tomada al microscopio con lupa de aumento Leica Microsystems. Escala 1 mm. Estrato 4.

El *estrato 4* hace referencia al enlucido o capa de imprimación. Tras observar la muestra detenidamente al microscopio encontramos este fino y homogéneo estrato de tonalidad blanca sobre el que se encuentra la película pictórica. Este estrato al ser tan fino probablemente no contenga ningún tipo de carga, únicamente se aplicó con el fin de preparar la superficie para la posterior aplicación de la pintura. Este estrato tiene un grosor muy inferior a las demás capas y tras realizar la prueba del ácido clorhídrico afirmamos que es un estrato compuesto de cal (Fig. 11).

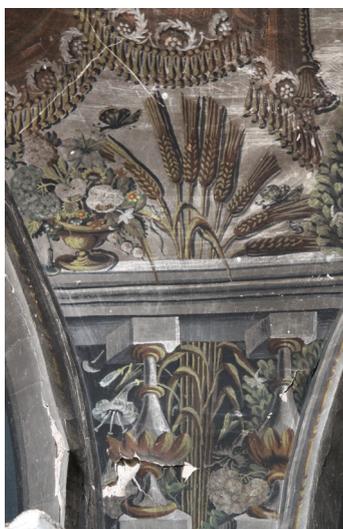
Figura 12. Fotografía de la película pictórica.

El *estrato 5*, y el último, forma la película pictórica. Se puede observar una película delgada, compacta, inflexible y quebradiza. En cuanto a la técnica, después de realizar la inspección al microscopio y observar sus características visuales podemos decir que estamos ante una película pictórica que se muestra con un acabado mate, con una cierta luminosidad y opacidad de los pigmentos (Fig. 12).

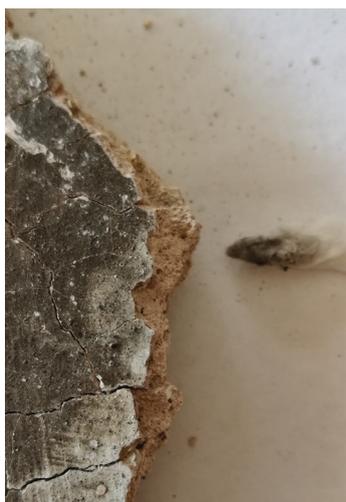
Al realizar la prueba con agua, observamos que el hisopo retiraba el pigmento, llegando incluso a eliminarlo por completo con una cierta insistencia y dejando al descubierto el estrato 4 (capa de preparación)(Fig. 14).

Figura 14. Prueba de resistencia al aporte de humedad.

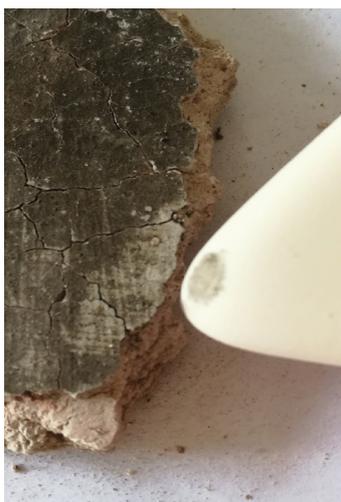
El resultado de esta prueba nos determina que estamos ante una pintura mural al seco sensible al agua y sensible a la acción mecánica y elementos abrasivos (Fig. 15 y 16).

Figura 15. Prueba de resistencia a la acción mecánica.

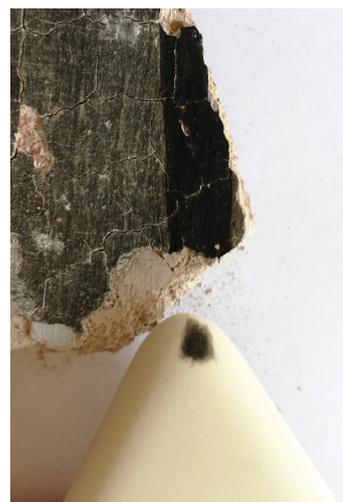
Figura 16. Prueba de resistencia a la acción mecánica sobre el pigmento negro.

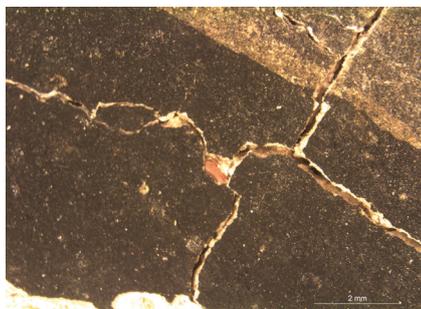
-Cuarteado de la superficie: Observamos sobre la superficie una red de craqueladuras al rededor de los daños expuestos anteriormente. Diferenciamos dos tipos de cuarteados. En la fotografía de la izquierda se puede observar la dimensión del cuarteado, no llegando a 1 mm.

Figura 27. Fotografía tomada al microscopio con lupa de aumento Leica Microsystems. Escala 2 mm.

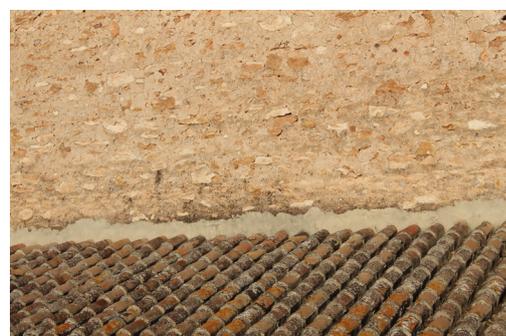
Este daño ha sido provocado por la acción indirecta del agua por filtración. Por el lugar donde se encuentra el daño y tras realizar una serie de preguntas al sacristán de la iglesia, nos cuenta que en esa zona en concreto se produjo una filtración de agua desde la cubierta (Fig. 32) que dio lugar a goteras. La cubierta del trasagrario fue reformada para evitar que se volviesen a producir las filtraciones. Según el testimonio del sacristán, las filtraciones se producían desde la parte superior de la cubierta y el proceso que se llevó a cabo fue la aplicación de cemento en la junta del techo con la parte superior.

Figura 32. Fotografía de la cubierta del trasagrario.

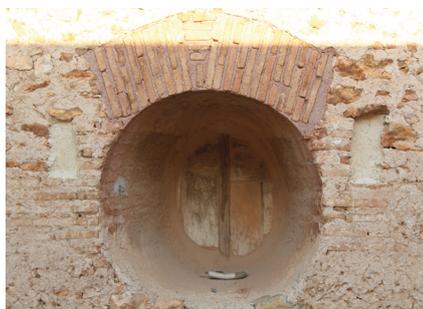
Figura 34. Fotografía de una de las ventanas selladas que dan al exterior.

Las ventanas que dan al exterior se encuentran totalmente selladas por las juntas y tapadas con algún tipo de material. Seguramente se ha realizado este tratamiento para evitar que el agua filtrase directamente al trasagrario (Fig. 34).

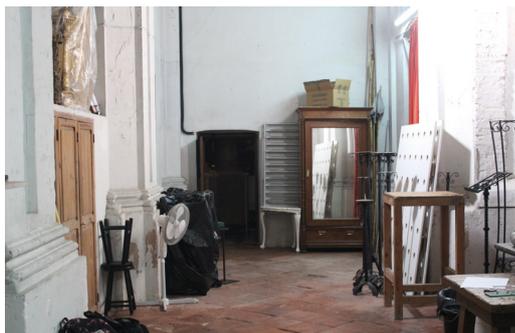
Los trasagrarios han sido partes importantes de las iglesias debido a la función que tenían. La construcción de este espacio era propia de la arquitectura barroca valenciana y muchas de las iglesias Valencianas mantienen este espacio sin acceso al público y destinado a darle otro uso totalmente diferente. Actualmente en muchas de las iglesias se emplea este lugar como trastero, dónde almacenar objetos y distintos materiales (Fig. 42).

Figura 42. Fotografía del uso actual que se le confiere al trasagrario.

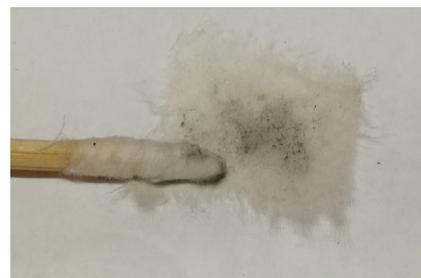
Para realizar las catas se empleó papel japonés como sustentante y se aplicó alcohol⁹ con un hisopo (Fig. 46). Cuando se retiró el papel japonés se observaban partículas de suciedad (Fig. 47) adheridas al elemento sustentante, a continuación se utilizó una brocha para eliminar la suciedad restante. El resultado fue óptimo, ya que no se retiraba pigmento pero si conseguíamos reblandecer la suciedad depositada sin necesidad de emplear acción mecánica.

Figura 47 (derecha). Restos de suciedad adheridos al papel japonés.

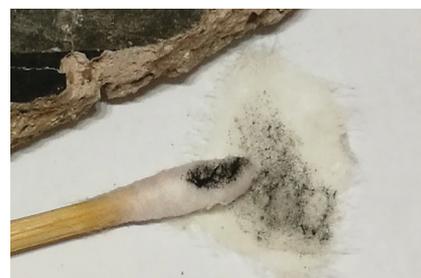
Se llevó a cabo el mismo proceso con acetona pura¹⁰. Pero al contrario observamos que al retirar el elemento sustentante se queda suciedad adherida pero también arrastra el pigmento. En comparación con la prueba realizada con alcohol, la acetona elimina más cantidad de pigmento (Fig. 48 y 49).

Figura 49 (derecha). Restos de suciedad y pigmentos adheridos al papel japonés.

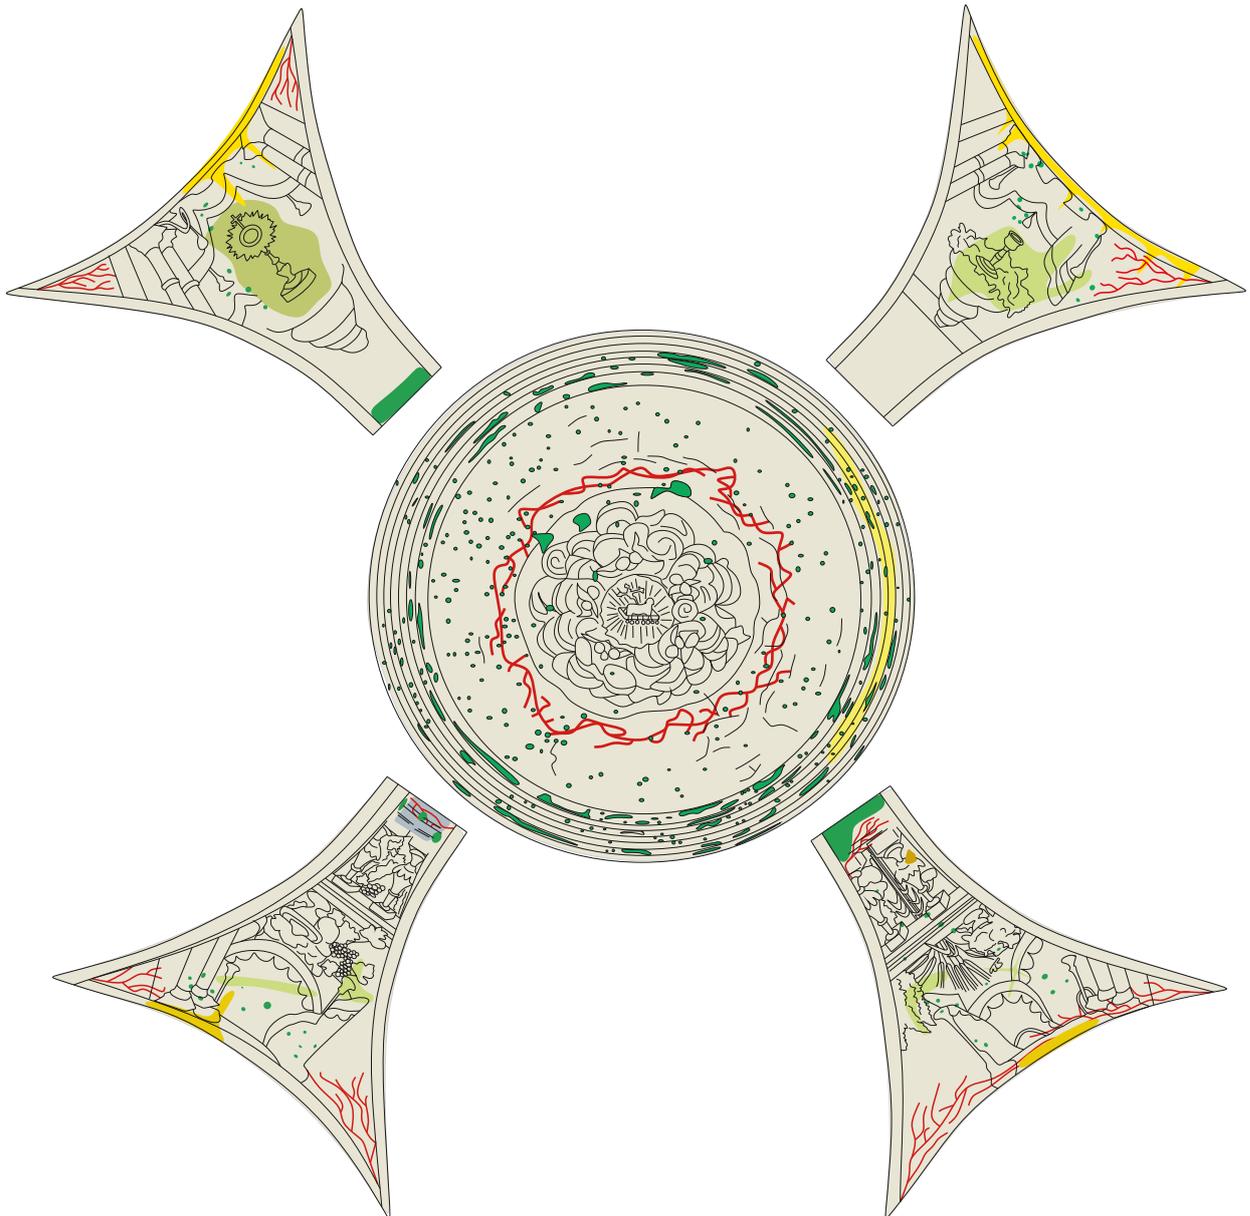
A continuación se muestran los mapas de daños extraídos del trabajo final de grado de Laura Guerrero González, en el que se muestran los daños presentes en la cúpula central del trasagrario.

- Fisuras, cuarteado y craqueladuras
- Telarañas
- Oscurecimiento
- Abolsamientos
- Lagunas
- Arañazos e incisiones
- Descohesión y migración
