ESTUDIO DE OBRA Y PROPUESTA DE CONSERVACION DE UNA PINTURA SOBRE TABLA DEL S. XIX

Presentado por Jakub Zelazowski
Tutor: José Manuel Barros García

Facultat de Belles Arts de Sant Carles
Grado en Conservación y Restauración de bienes Culturales
Curso 2013-2014

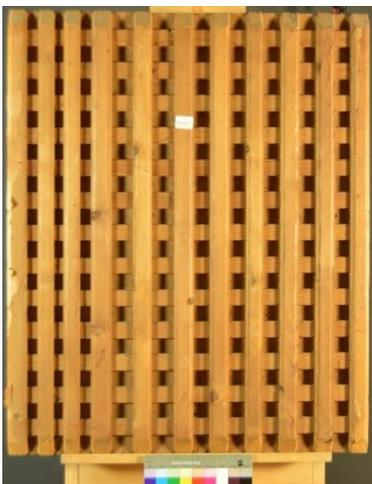
Fig. 11. Fotografía general del reverso de la pieza objeto de estudio.

La tabla esta reforzada en su parte posterior con un sistema de engatillado (fig.11), compuesto de once travesaños dispuestos de forma longitudinal cuyas medidas son 84 cm de largo, un ancho que varía entre los 2.6 y 3.5 cm y un grosor de 2 cm. Los travesaños dispuestos de forma perpendicular respecto a las fibras de los paños que componen la tabla tienen unas medidas de 68 x 3 x 1

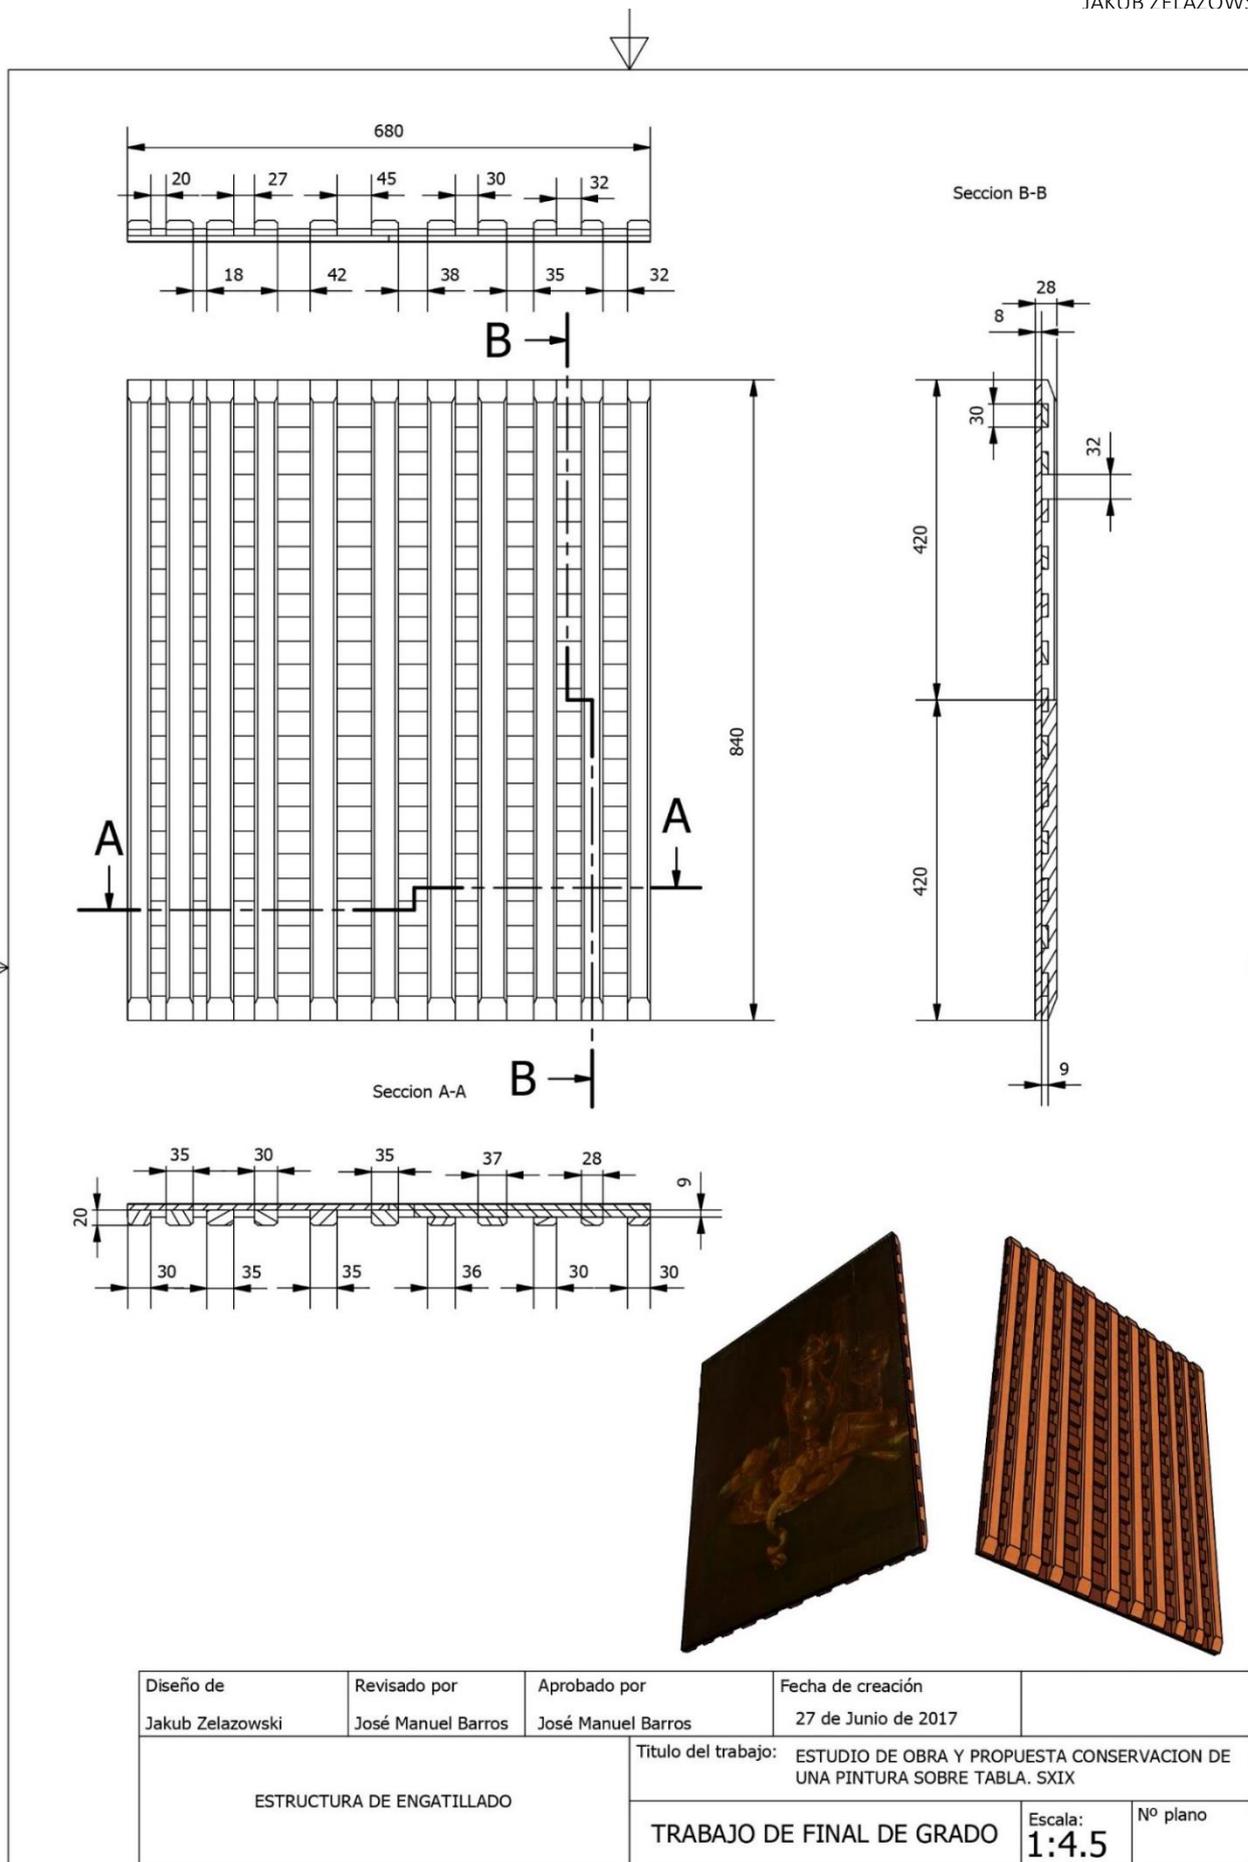
| ESTRUCTURA DE ENGATILLADO | | | Título del trabajo: ESTUDIO DE OBRA Y PROPUESTA CONSERVACION DE UNA PINTURA SOBRE TABLA. SXIX | |

Actualmente es sabido que estas estructuras de refuerzo han causado más daños que beneficios a las pinturas. Este tipo de sistemas se ven frecuentemente atascados por el conflicto entre las tensiones generadas por las tablas al curvar, frente a la rigidez de la estructura. Es decir, cuando la tabla tiende a curvar o alabearse, ejerce una presión sobre la estructura de engatillado, lo que ocasiona que los listones se bloqueen unos contra otros. La fricción que se genera entre los listones impide que los travesaños fijos, puedan separarse y acercarse acompañando los movimientos de hinchazón y merma de la tabla, por lo que todo el conjunto queda inmovilizado. Debido a esto, una vez atascado el sistema, todas las tensiones que se generan con los cambios dimensionales que

las tablas seguirán experimentado, se transmite directamente al soporte y a la estructura pictórica, en forma de grietas y desprendimientos de película pictórica.
