EL TERREMOTO DE LISBOA DE 1755: PATOLOGÍAS E INTERVENCIONES EN LA CATEDRAL NUEVA DE SALAMANCA

TRABAJO FINAL DE GRADO | GRADO EN FUNDAMENTOS DE LA ARQUITECTURA

CURSO 16/17 | JULIO 2017

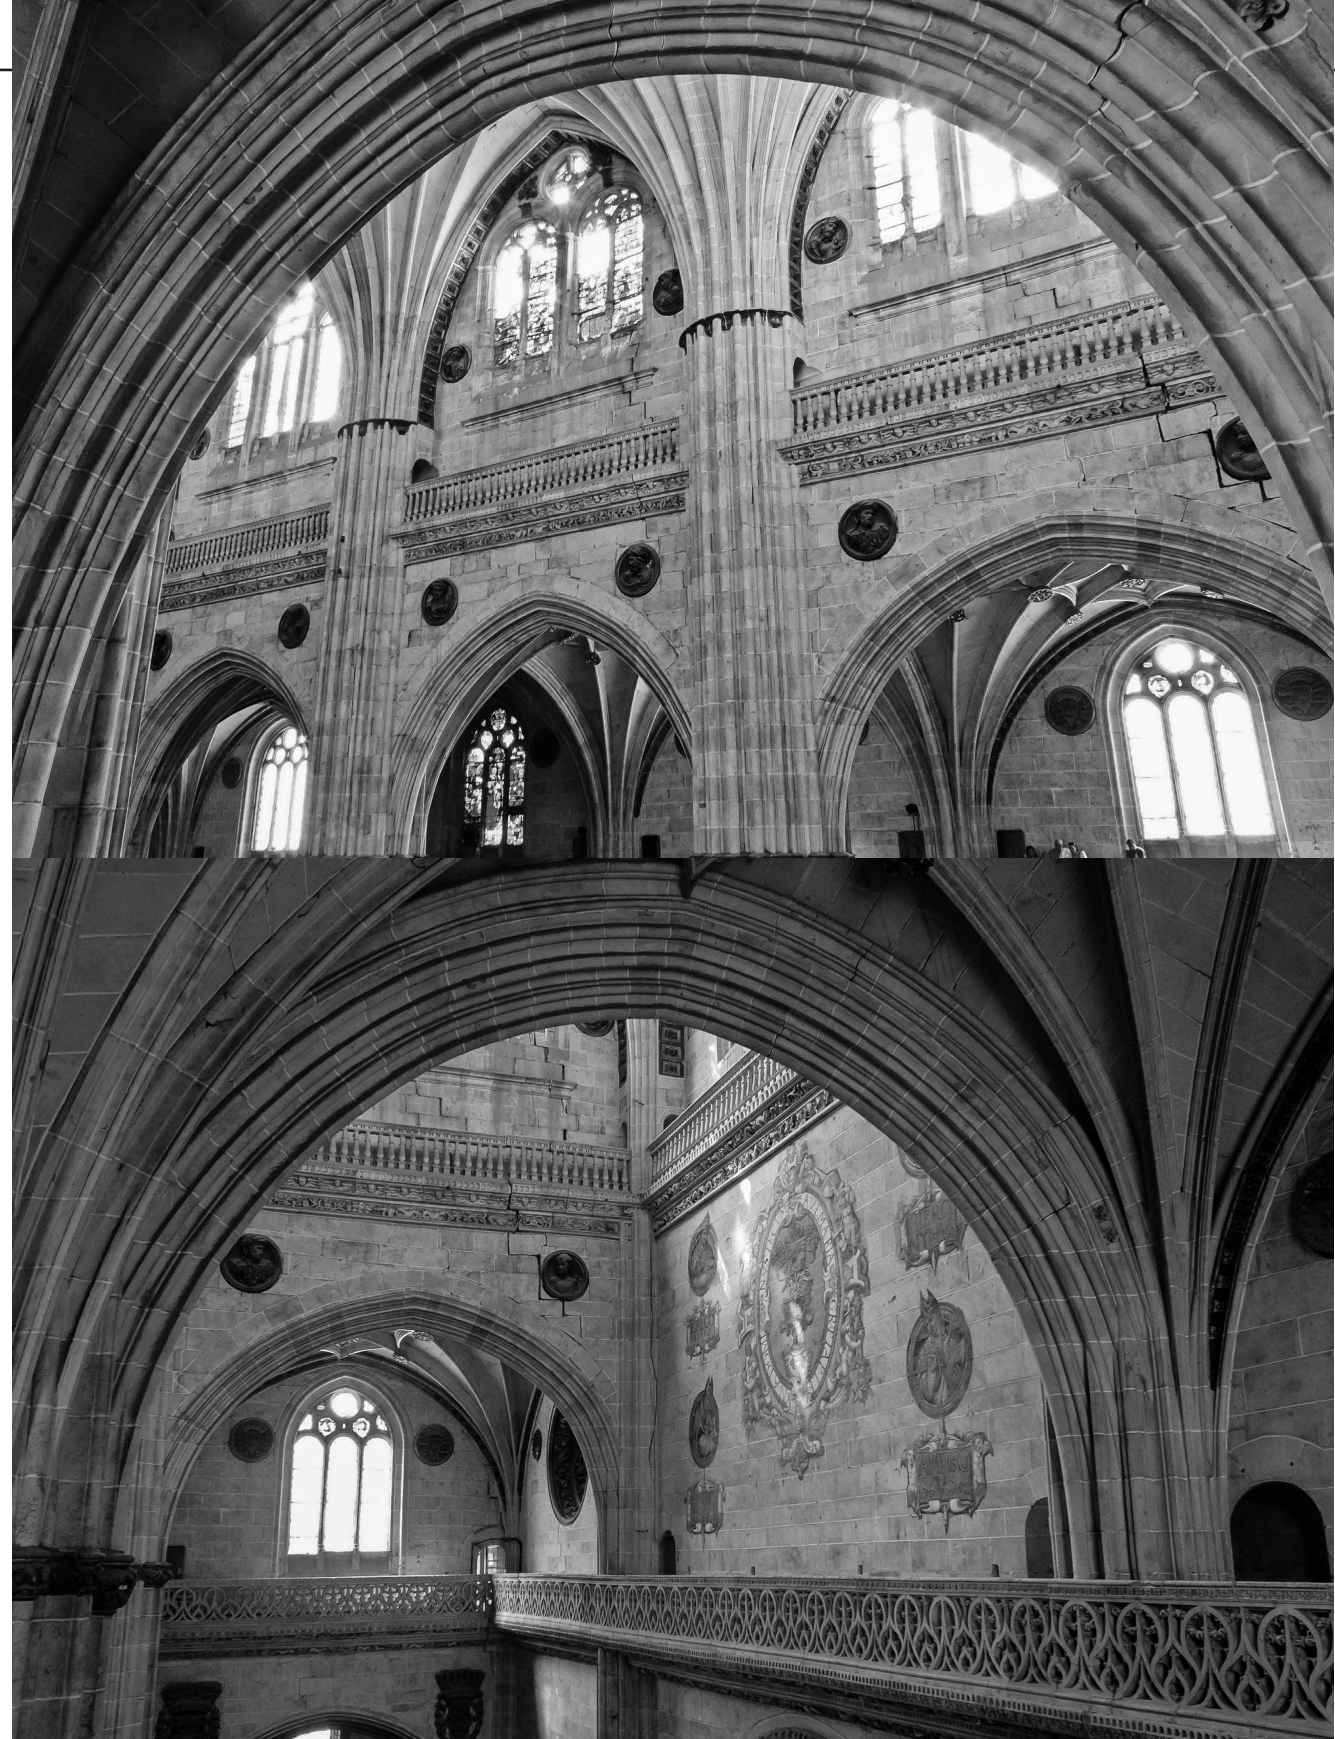
Junto a esto, la presencia de elementos ornamentales como los medallones, situados sobre el muro de la nave central, genera una discontinuidad mecánica en la fábrica, ya que ésta se encuentra más solicitada en este punto que en otro (Figura 16). La discontinuidad mecánica se debe a una carga excéntrica o aplicada de forma irregular sobre un elemento constructivo, lo que produce una mayor concentración de tensiones en el punto de acción de la misma²⁸. Por esta razón, la fisuración se hace más notable sobre el contorno de los medallones ornamentales.

Otras regiones de discontinuidad se presentan en el encuentro entre la balaustrada y la galería sobre la que se apoya (Figura 17). Se trata de una discontinuidad geométrica y se debe a un pronunciado cambio de sección entre los dos elementos, generándose una gran concentración de tensiones: La esbeltez de la balaustrada (h_1) en contraposición al espesor del pavimento de la galería (h_2).

A día de hoy, se puede contemplar cómo muchos de estos daños estructurales han intentado ser reparados mediante la inyección de mortero y la reparación minuciosa de la fábrica (Detalle). Pero la filtración de polvo y de restos de otros materiales, de agua, así como los movimientos relativos de la fábrica, no han permitido el cierre total de la fisura (cfr. 03.2.2).).

Figura 16. Detalle discontinuidad mecánica muro-medallón como origen de incremento de la fisuración.

Figura 17. Detalle discontinuidad geométrica balaustrada-galería. Vulnerabilidad del elemento más esbelto.

Figura 18. Agrietamientos en los muros de la nave central.

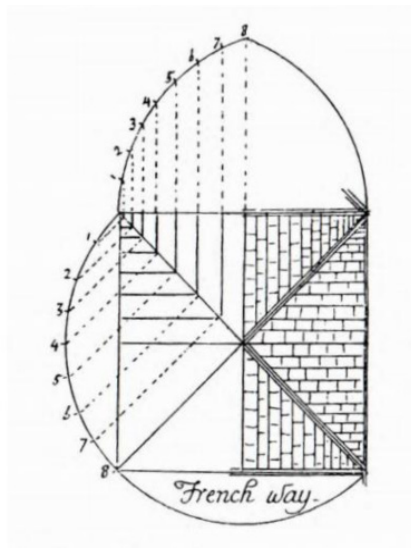
Imagen 20. Construcción de la plementería en las bóvedas de crucería (Modelo francés).

En primer lugar, fisuras ubicadas en el encuentro entre la propia bóveda y el arco donde se reciben. Los elementos de geometría, forma de trabajo y de transmisión de cargas diferentes, que, sometidos a una sacudida horizontal, provocan la fisuración. El punto más vulnerable se localiza en el encuentro de la plementería con los arcos y los nervios, que sigue el modelo francés (Figura 18).

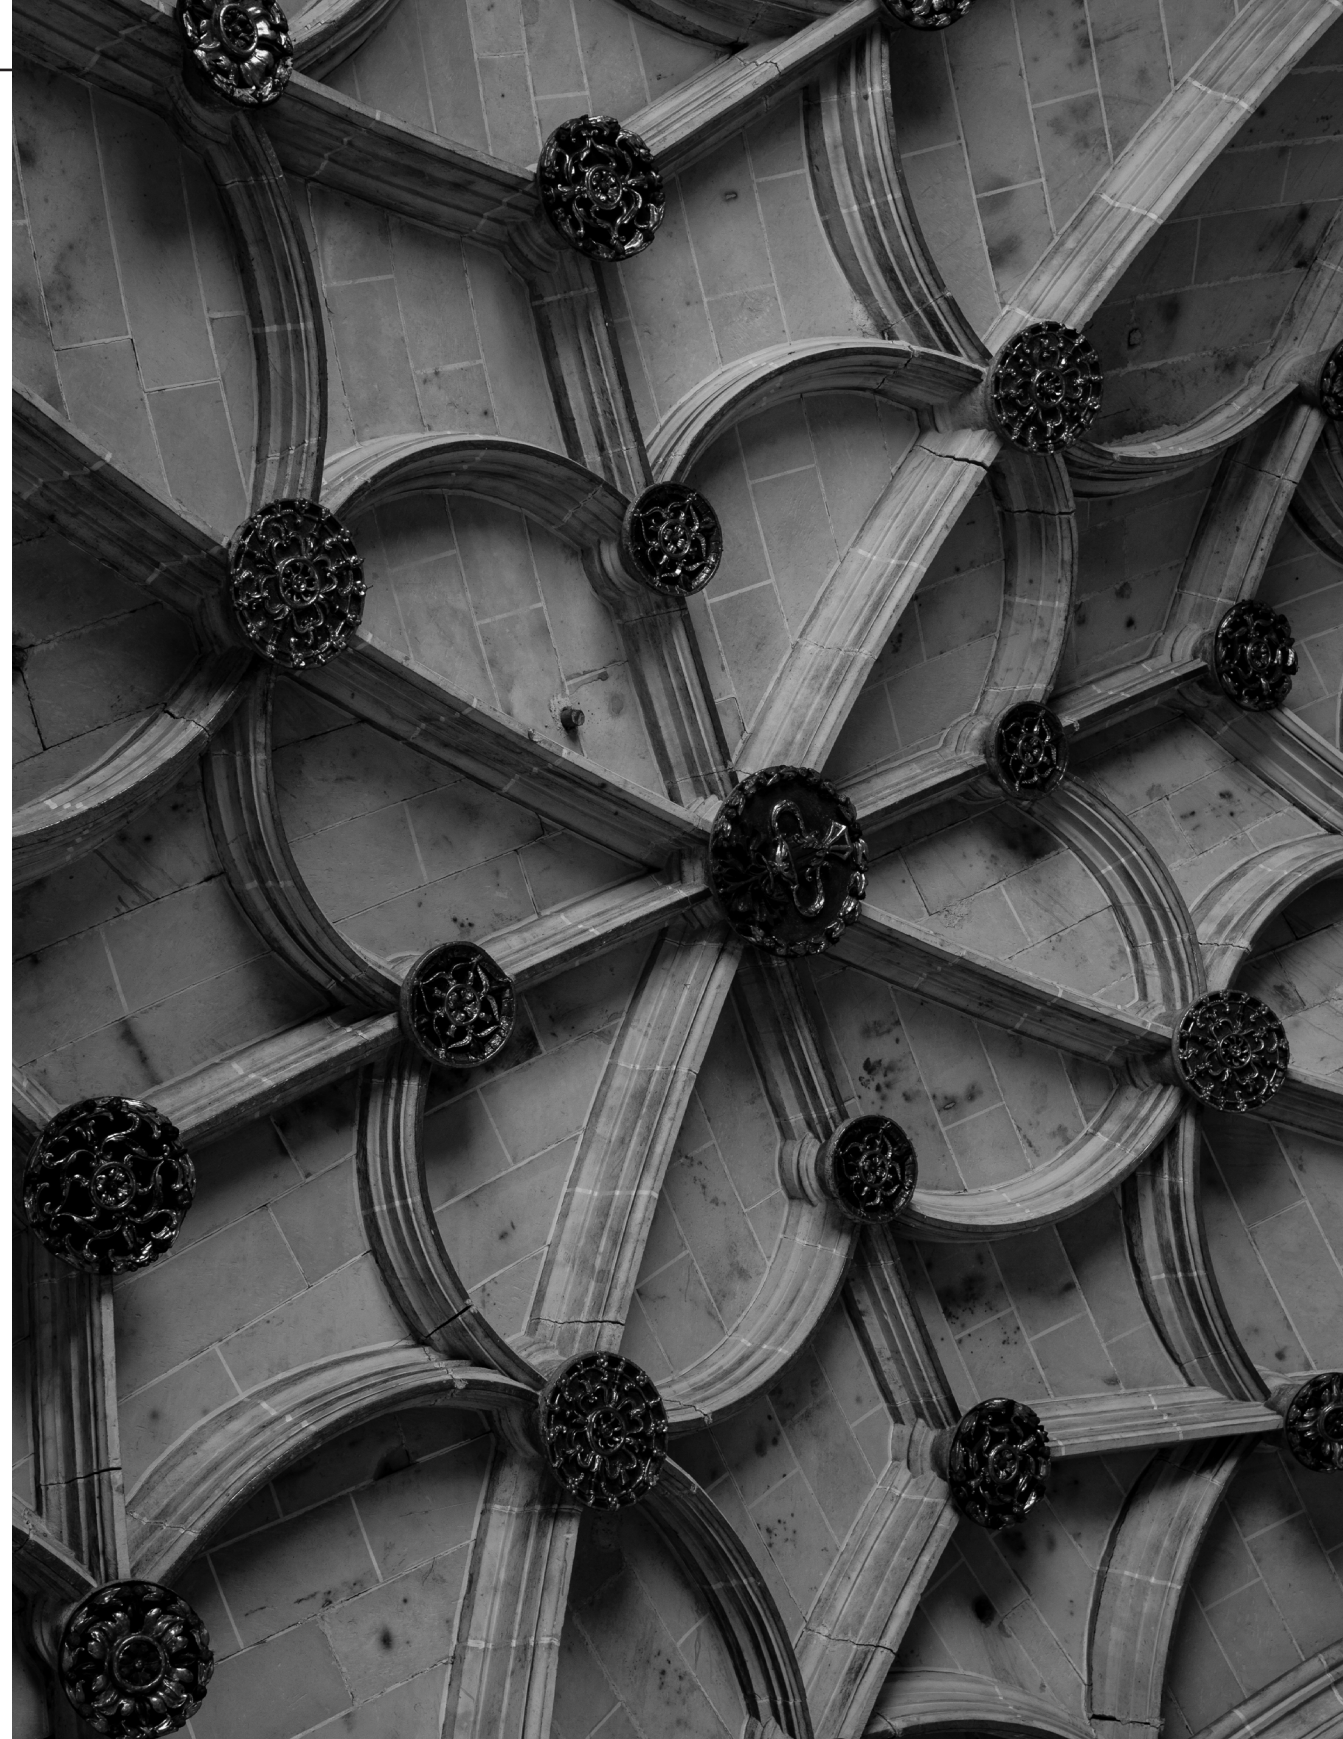
En segundo lugar, y como muestra la imagen de la página siguiente, la fisuración se produce en el encuentro entre los terceletes y las claves secundarias que genera su disposición. Contamos con encuentros de geometría muy aguda, giros bruscos, así como también una discontinuidad geométrica entre las dimensiones de las claves secundarias y los nervios que acometen a éstas.

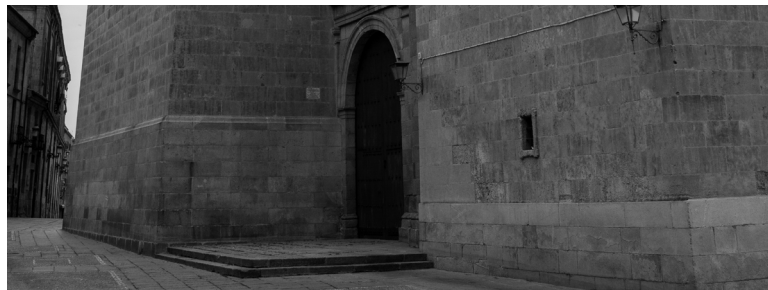
Figura 25. Zócalos de las Torres de la Catedral de Salamanca.

Un ejemplo de intervenciones para contrarrestar los desperfectos de origen físico se encuentran en los zócalos de las bases de las torres de la catedral que evidencian problemas de filtración ascendente de agua (por capilaridad) (Figura 25).
