UNIVERSITAT
POLITÈCNICA
DE VALÈNCIA

ESCUELA TÉCNICA
SUPERIOR INGENIEROS
INDUSTRIALES VALENCIA

RESUMEN

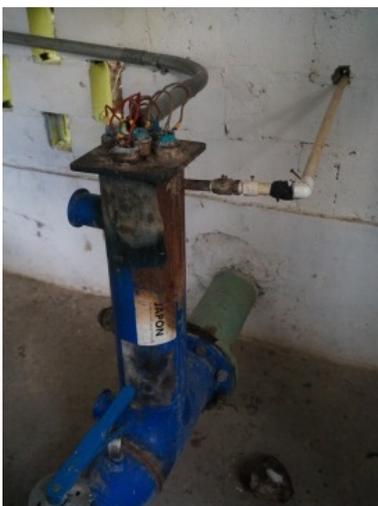
Figura 11: Calentador con resistencias internas

Cuando hay una baja demanda, las resistencias consumen casi toda la energía generada, alcanzando alta temperatura, favoreciendo que se produzcan incrustaciones que pueden llegar a colapsarlas. A pesar de que el sistema está diseñado para que las resistencias pudieran disipar la totalidad de la energía generada, en muchos sistemas la explosión de las resistencias es un problema continuo y costoso.

Las resistencias se introducen dentro de un cilindro calentador (ver Figura 11) con el fin de que las resistencias que disipan la energía en exceso estén refrigeradas por el agua que sale del sistema MHE.

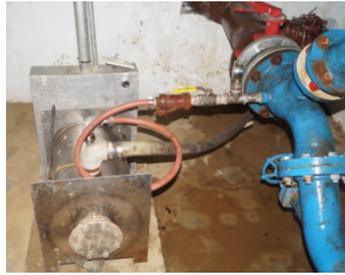
Figura 21: Calentador TIPO 1

- **CALENTADOR TIPO 0:** Disipadores de energía por aire.
- **CALENTADOR TIPO 1:** Calentador colocado en horizontal, con circulación de agua a través del mismo. Tubería de entrada y salida en la parte superior del cilindro. Fuera de la zona de presión.
 - **TIPO 1.1:** Mismo funcionamiento que el “tipo 1” pero con diferente estructura.
- **CALENTADOR TIPO 2:** Calentador colocado en posición vertical, con circulación de agua a través del mismo pero no cubriendo la totalidad, dado que la tubería de salida está en un lateral. La entrada de agua se produce directamente desde la tubería de presión.
 - **TIPO 2.1:** Misma posición que el “tipo 2” pero sin tubería de salida.
- **CALENTADOR TIPO 3:** Calentador colocado en horizontal, sin circulación de agua a través del mismo, con entrada directamente desde la tubería de presión.

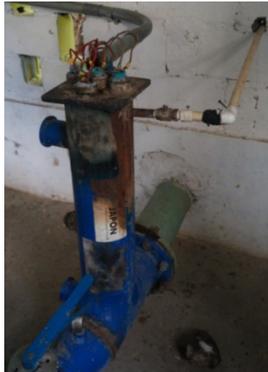
Figura 23: Calentador TIPO 2

Este tipo de calentadores se encuentran en posición vertical, ubicados en la zona de presión, algunos con circulación de agua y otros con una circulación que no garantiza que el agua cubra el total de la superficie de las resistencias. Dadas las circunstancias se proponen diferentes soluciones para paliar el problema estudiado:

✓ La solución más económica se puede llevar a cabo manteniendo el calentador ya presente en el sistema MHE. Esta medida consiste en la incorporación de una tubería de salida en la parte superior del calentador. Para ello se debe inutilizar la resistencia central y hacer pasar el agua por el orificio que ocupaba. Se debe garantizar la estanquidad en las soldaduras, ya que en caso contrario el agua podría inundar los componentes eléctricos. La mencionada tubería de salida debe tener una longitud e inclinación suficiente que dificulte el vaciado de agua en caso de paro de la máquina (ver **¡Error! No se encuentra el origen de la referencia.** Figura 27 y Figura 28).

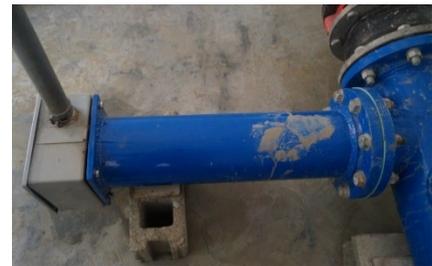
Figura 25: Calentador TIPO 3

Por último, este tipo de calentadores se encuentran en posición horizontal, ubicados en la zona de presión y sin circulación de agua. En este caso no se garantiza el completo baño de las resistencias, ya que estando en la zona de presión se pueden generar burbujas, que junto con las elevadas temperaturas alcanzadas por las resistencias, se conviertan en vapor, el cual impide el acceso de agua a la totalidad del calentador. A continuación se van a proponer diferentes soluciones para resolver el deterioro frecuente de resistencias:

✓ La siguiente opción es mucho más recomendable, teniendo en cuenta que la inversión para llevarla a cabo no es elevada, dado que garantiza el éxito en la completa circulación de agua a través del calentador. De la misma forma que se proponía anteriormente, se coloca el calentador en posición vertical con la tubería de salida de agua en la parte superior central (ver Figura 27).

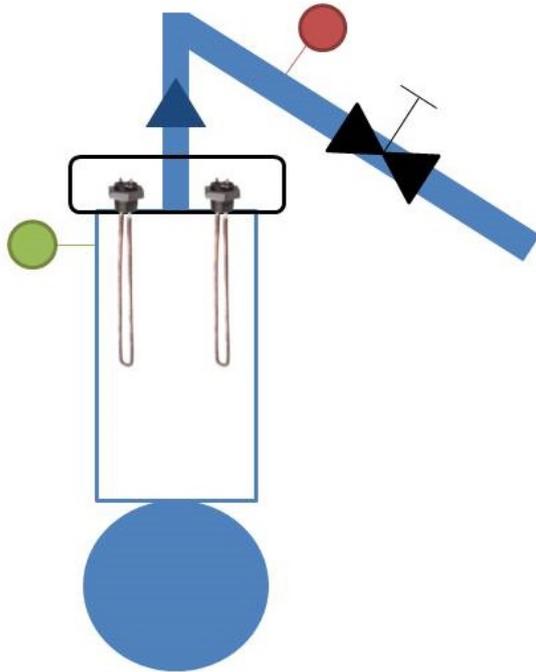
Figura 27: Calentador vertical con salida en la parte central superior.

Esta medida debe ejecutarse para los siguientes sistemas MHE: (002) El Recodo, (007) Los Naranjales y (029) Cañada Miguel.

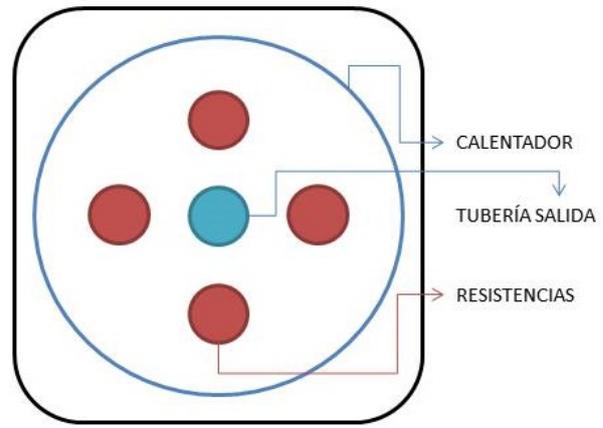
Figura 28: Vista superior de un calentador vertical con tubería de salida central.
