ESTUDIO Y ANÁLISIS DE LA PATOLOGÍA CON PROPUESTA DE INTERVENCIÓN, DEL EDIFICIO AV. DIPUTACIÓ Nº 158 DE GUADASSUAR (VALENCIA)

mayo de 2018

OLHA BUY

UNIVERSITAT
POLITÈCNICA
DE VALÈNCIA

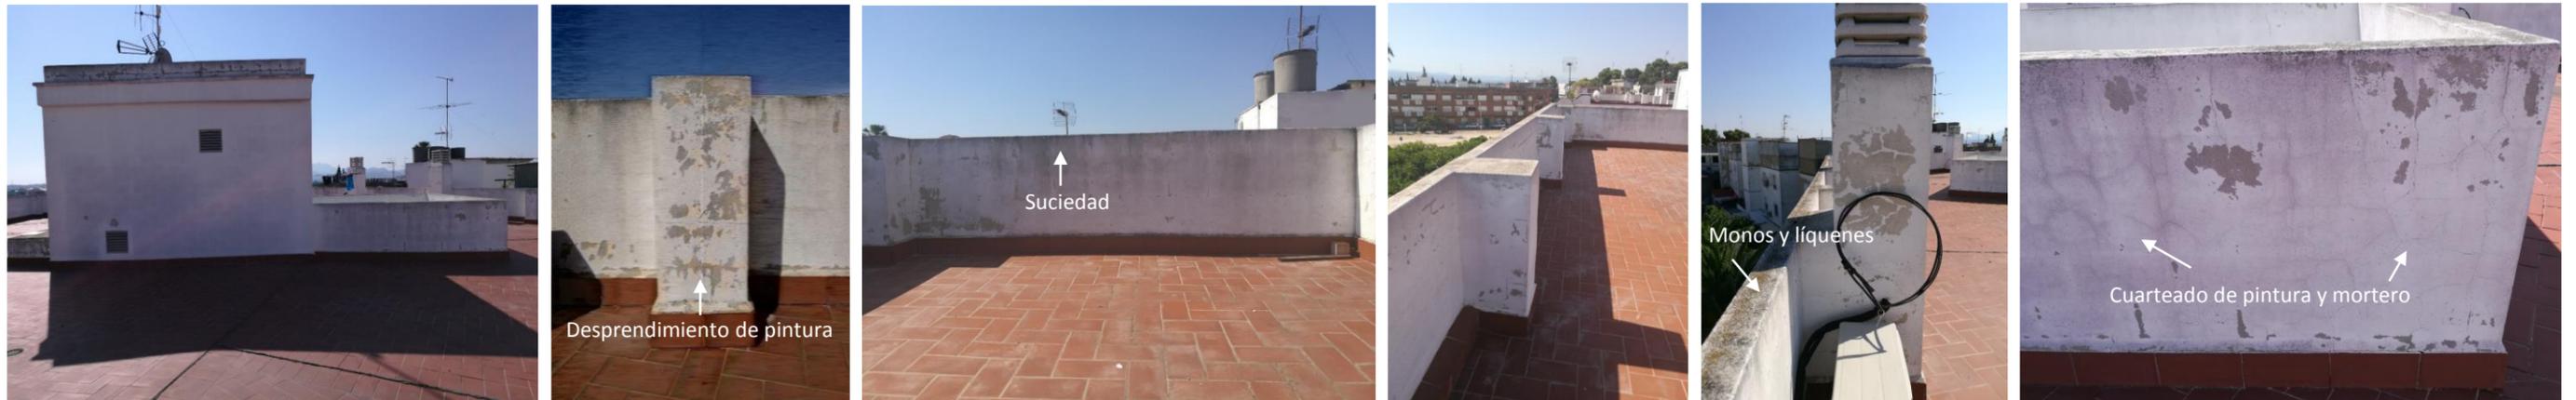
DESCRIPCIÓN GRÁFICA

Se observan manchas de suciedad, desprendimiento de pintura, cuarteado de pintura y mortero, mohos y líquenes en todo el perímetro de la cubierta, casetón, antepecho del patio de luces y conductos de ventilación.

Tanto las manchas de suciedad como el desprendimiento de la pintura tienen el mismo origen. La principal causa de estas lesiones es la ausencia de albardilla e impermeabilización en el antepecho. Podemos decir que se trata de un error de proyecto al no planificar inicialmente su colocación o error de ejecución en caso de decidir no colocar la pieza de acabado.

- 2) Después del decapado de la pintura comprobar si hay fisuras. En caso de la presencia de grietas repararlas con masilla o pasta para exteriores.
- 3) Impermeabilización de remate superior del antepecho mediante revestimiento elástico impermeabilizante a base de polímeros acrílicos, Aislant Fibrado "PINTURAS ISAVAL".

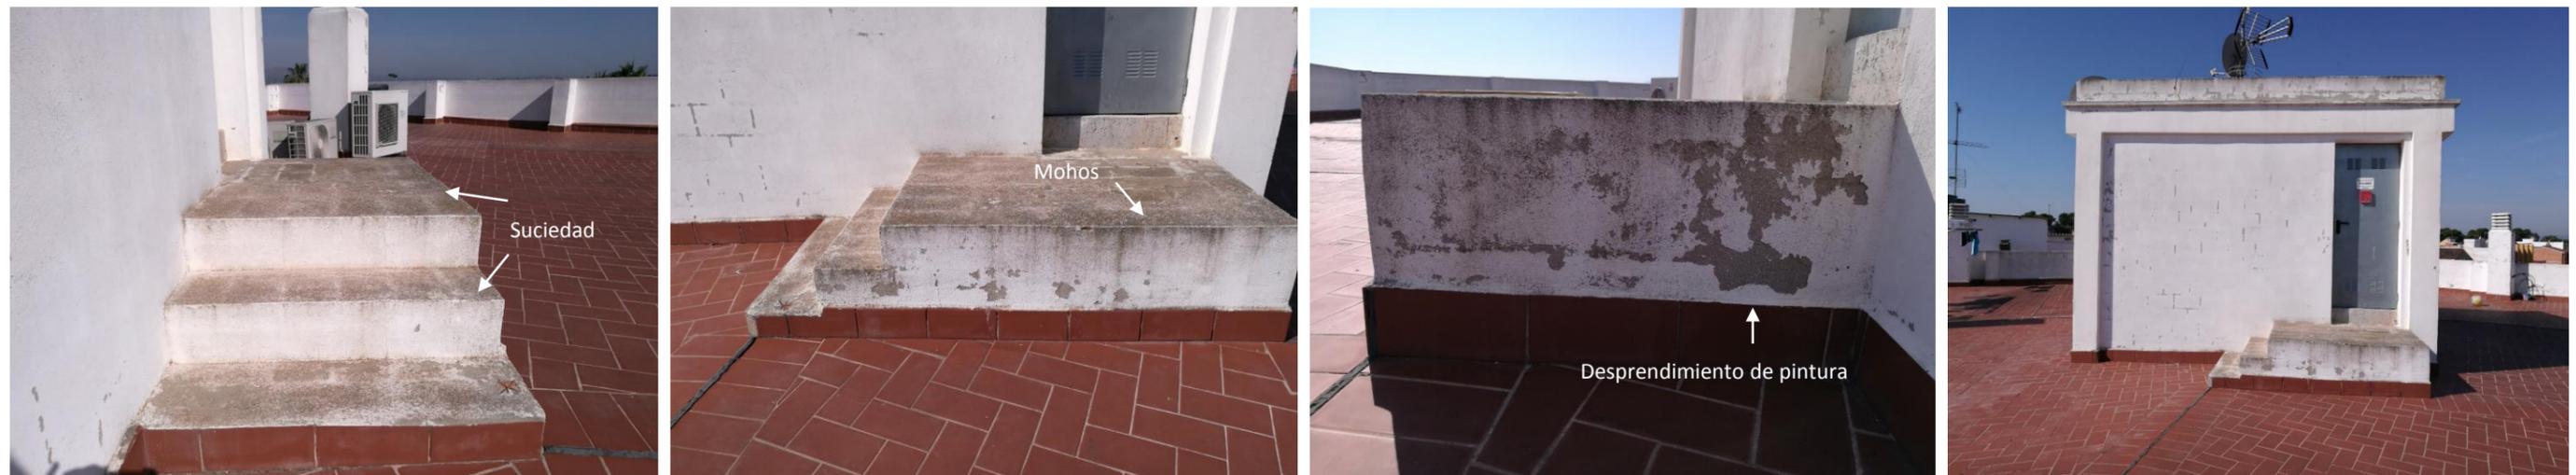
DESCRIPCIÓN GRÁFICA

FICHA 2: SUCIEDAD, MOHOS Y DESPRENDIMIENTO DE PINTURA en escalera de acceso al casetón

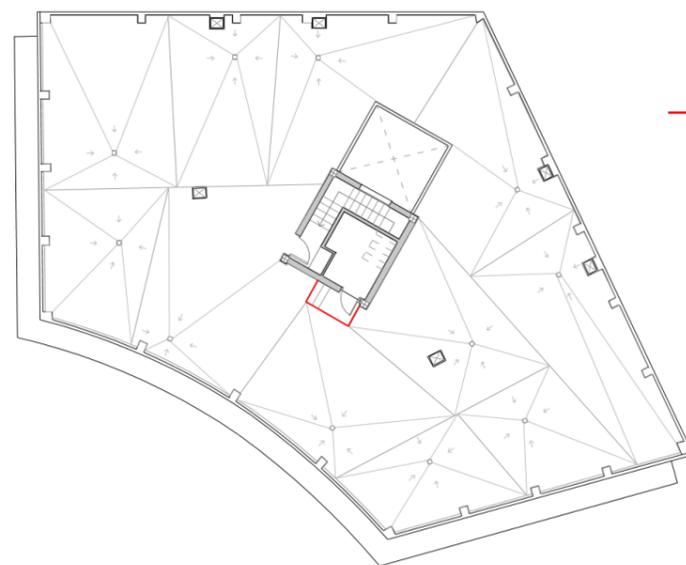
Ilustración 4. Plano cubierta. 2018. Elaboración propia

— Manchas de suciedad, mohos y desprendimiento de pintura en la escalera de acceso a la sala de máquinas del casetón.

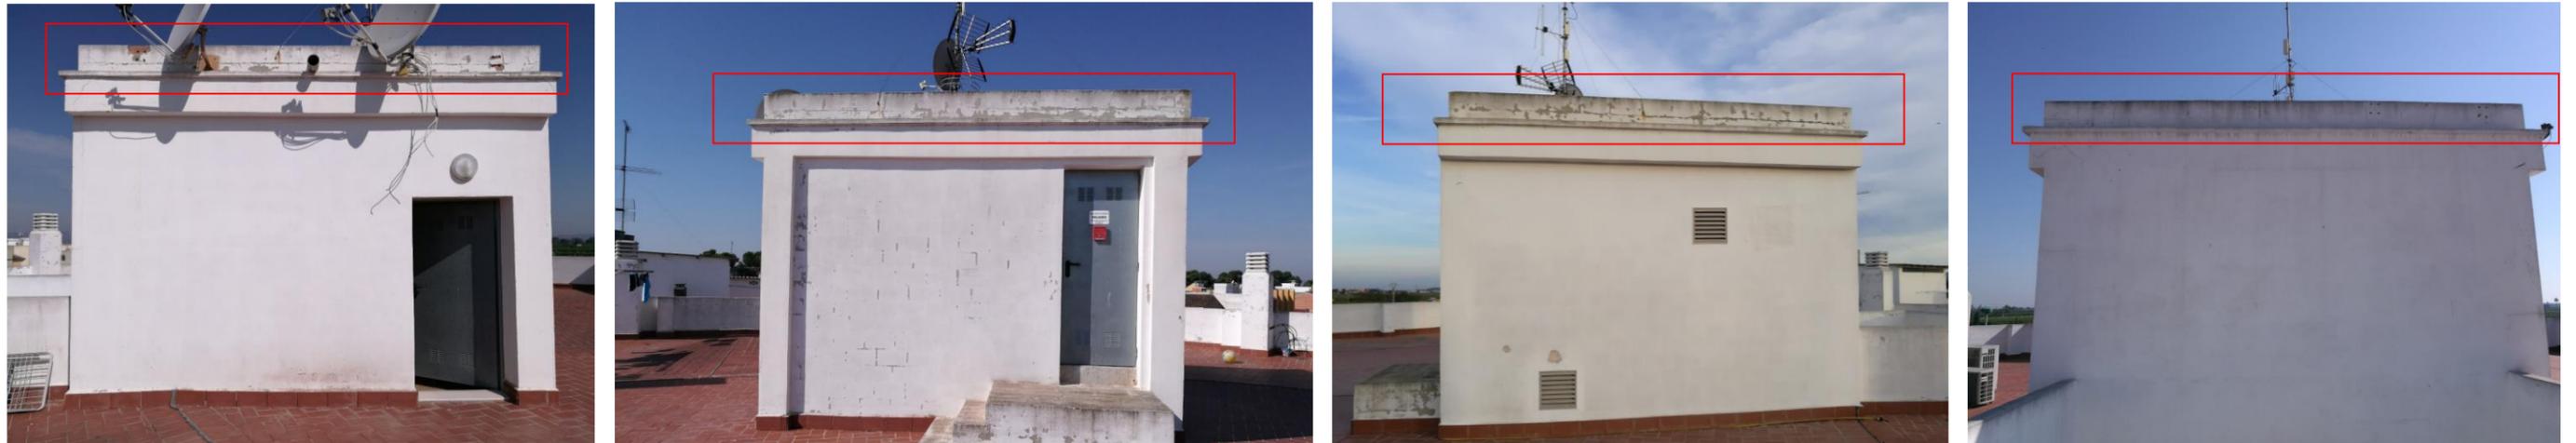
DESCRIPCIÓN GRÁFICA

FICHA 3: FISURAS, SUCIEDAD Y DESPRENDIMIENTO DE PINTURA en el antepecho del casetón

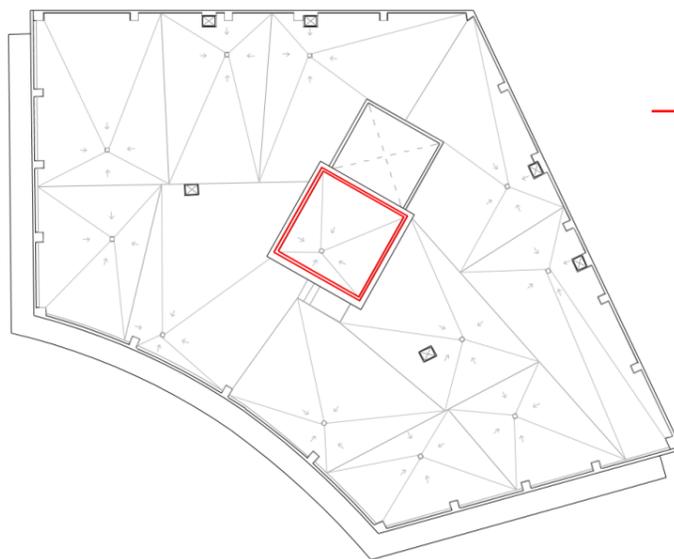
Ilustración 9. Plano cubierta. 2018. Elaboración propia

— Fisuras horizontales, manchas de suciedad y desprendimiento de pintura en el casetón de la cubierta.

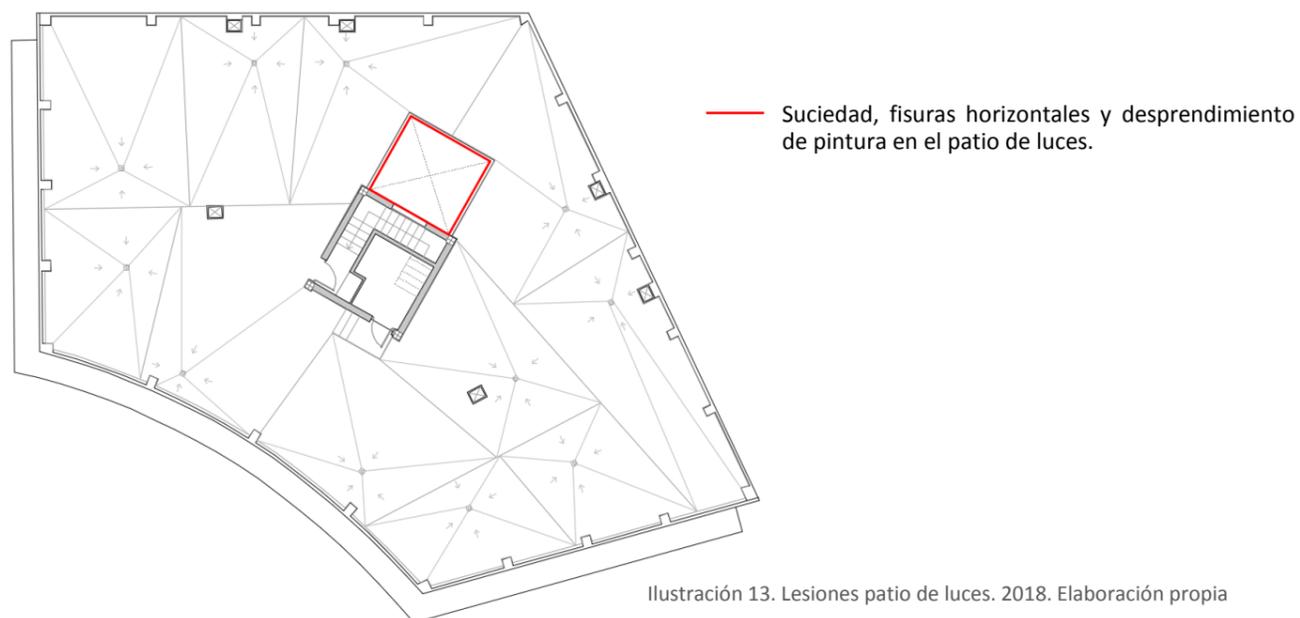
LOCALIZACIÓN DE LA LESIÓN

Las lesiones más significativas son fisuras horizontales a nivel del forjado de la última planta. Además hay manchas de suciedad en la parte superior del antepecho y se empieza a desprender la pintura en las zonas más afectadas por la humedad.

- 2) Instalación de plataforma suspendida motorizada en la planta baja del patio de luces. Se necesitará una plataforma suspendida con altura de trabajo igual o superior a 12m. El presupuesto de la plataforma suspendida está en la ficha de medios auxiliares de la página 16.

- 3) Eliminación de suciedad con agua a presión aplicando una presión menor a 60 atmosferas.
- 4) Reparación de las fisuras horizontales en el patio de luces picando el revestimiento, aplicando mortero de cemento M-10 a buena vista con acabado fratasado y reforzando con fibra de vidrio tejida tipo A1, con impregnación de PVC, de 10x10mm de luz de malla, antiálcalis, de 115 a 125 g/m² y 500 μ de espesor. La malla cubrirá 25cm por encima del forjado y 25cm por debajo.

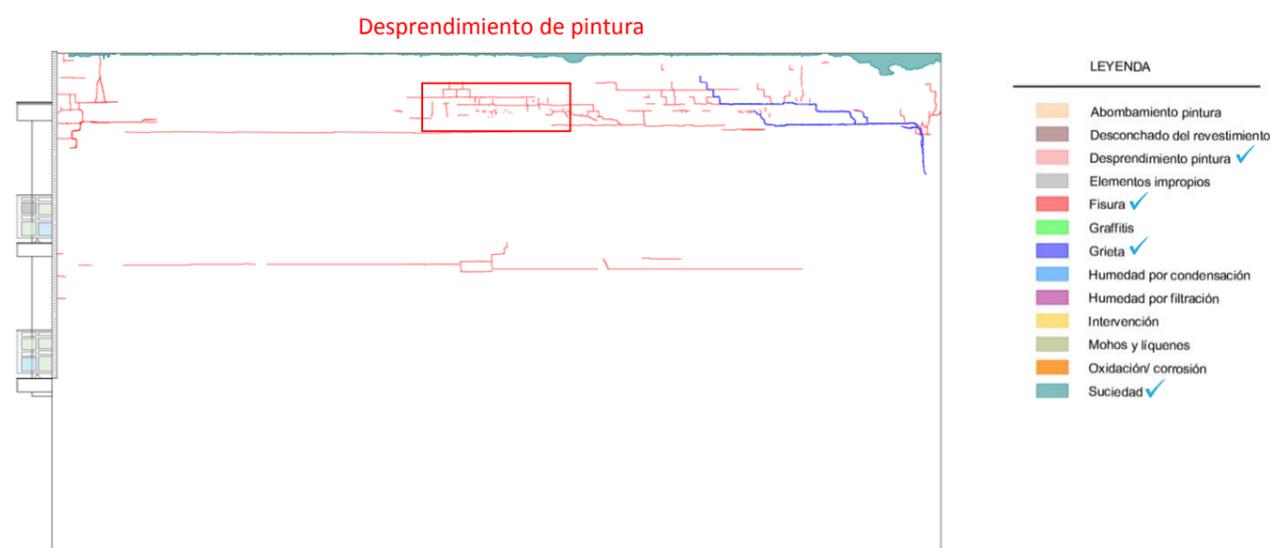
Ilustración 17. Fachada suroeste. 2018. Elaboración propia

Se observan fisuras horizontales, fisuras generalizadas en antepecho y grietas tanto horizontales como verticales. La grieta vertical es la que es de mayor espesor y marca la posición del pilar.

Tanto fisuras horizontales como las grietas se han originado a consecuencia de las dilataciones del forjado y del antepecho. Los elementos horizontales (forjados) empujan a los elementos verticales (cerramiento) creando fisuras horizontales en el revestimiento.

- 3) Eliminación de suciedad con agua a presión aplicando una presión menor a 60 atmosferas.
- 4) Reparación de la grieta con grapas de acero B 400 S de 6mm de diámetro y 30cm de longitud colocadas cada 20cm perpendiculares a la grieta y recibidas con mortero tixotrópico de baja retracción Clase R3 inyectado a presión. Previamente eliminar las zonas defectuosas, formando aristas rectas y posteriormente limpiar con cepillo de púas de acero para eliminar restos de polvo.

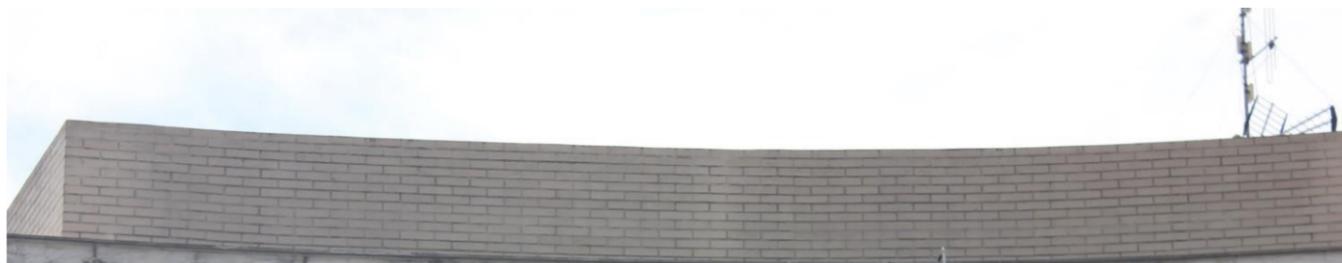
Suciedad en ladrillo caravista de fachada Noreste.

En todas las fachadas del edificio se aprecia ensuciamiento por lavado diferencial en ladrillo caravista.

Este tipo de lesiones generalmente se origina en paños ciegos donde hay cambios de plano. En este caso la suciedad está presente en el antepecho de la cubierta. Además de la causa principal centrada en el cambio de plano, el antepecho no tiene remate superior (albardilla) con goterón que tiene como objetivo evacuar el agua y evitar que arrastre la suciedad sobre el paramento vertical. Se trata de un caso muy evidente donde el agua de la lluvia ha ido arrastrando la suciedad acumulada sobre el antepecho a distinta velocidad dejando manchas de suciedad. Más aún, hay zonas en el antepecho que marcan la posición de los pilares en la cubierta y no están afectadas por la suciedad.

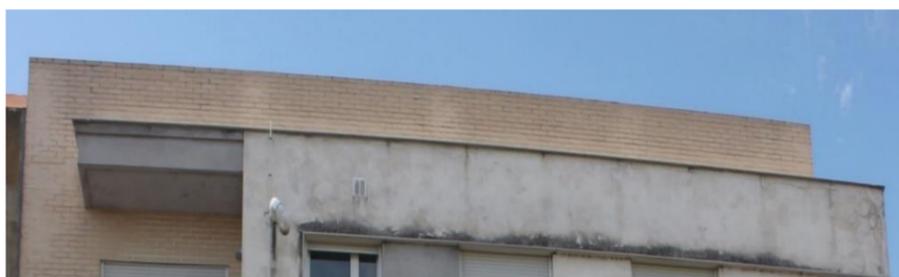
Suciedad en ladrillo caravista de fachada Este

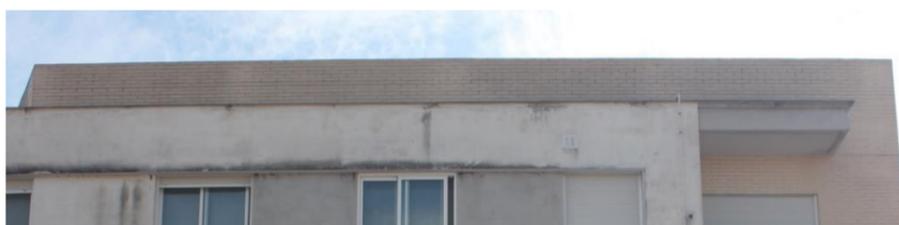
Suciedad en ladrillo caravista de fachada Noroeste

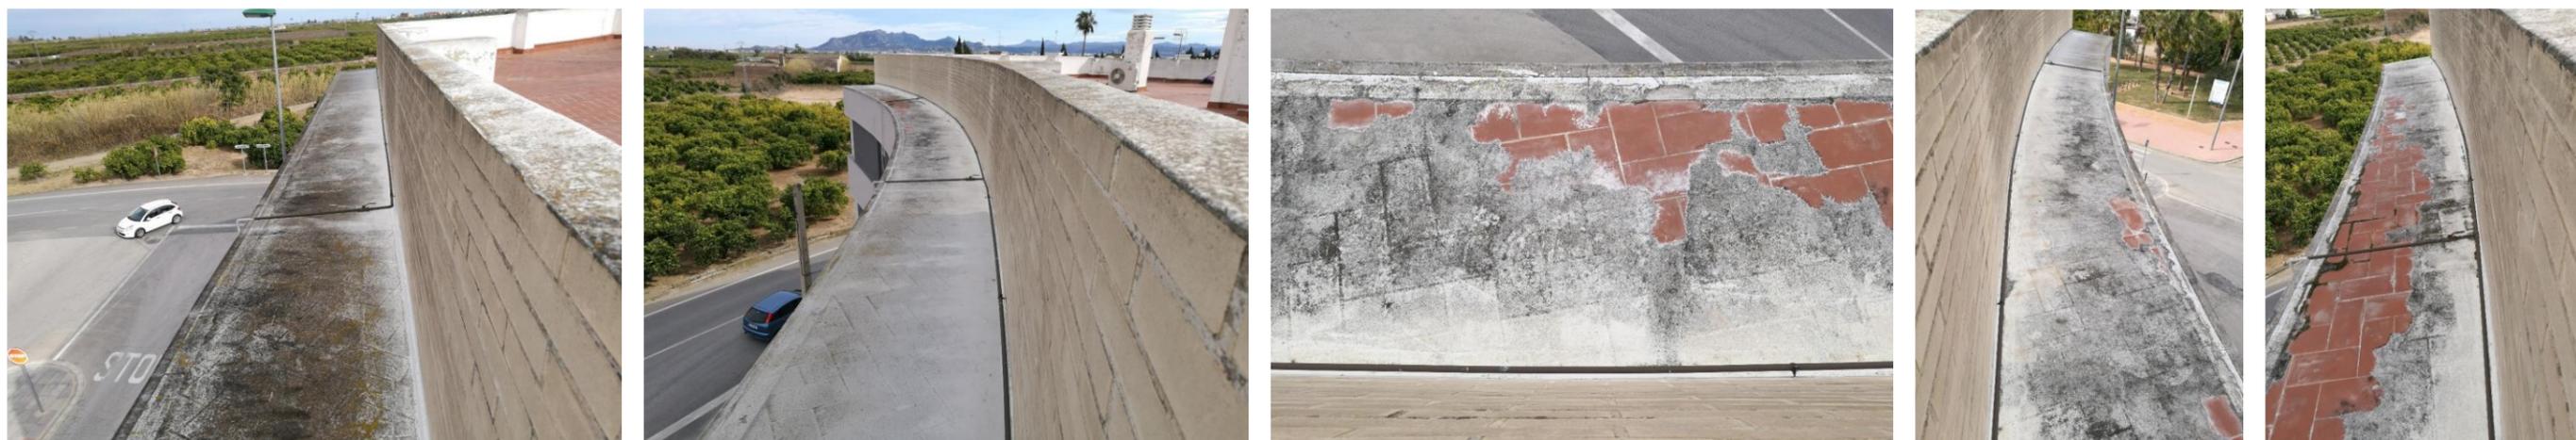
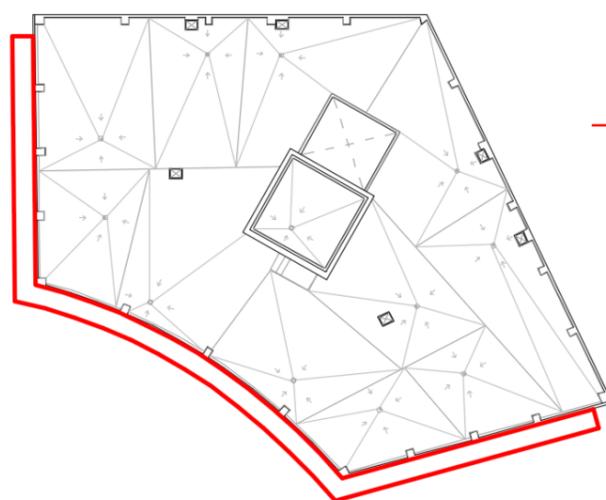
Ilustración 21. Alero prolongado del forjado. 2018. Elaboración propia

— Eflorescencias, suciedad, mohos y líquenes en el alero de la cubierta.

En general, se considera que la principal causa de la aparición de estas lesiones es la falta de pendiente del alero que dificulta la evacuación del agua hacia el exterior y por tanto existe una concentración de humedad.

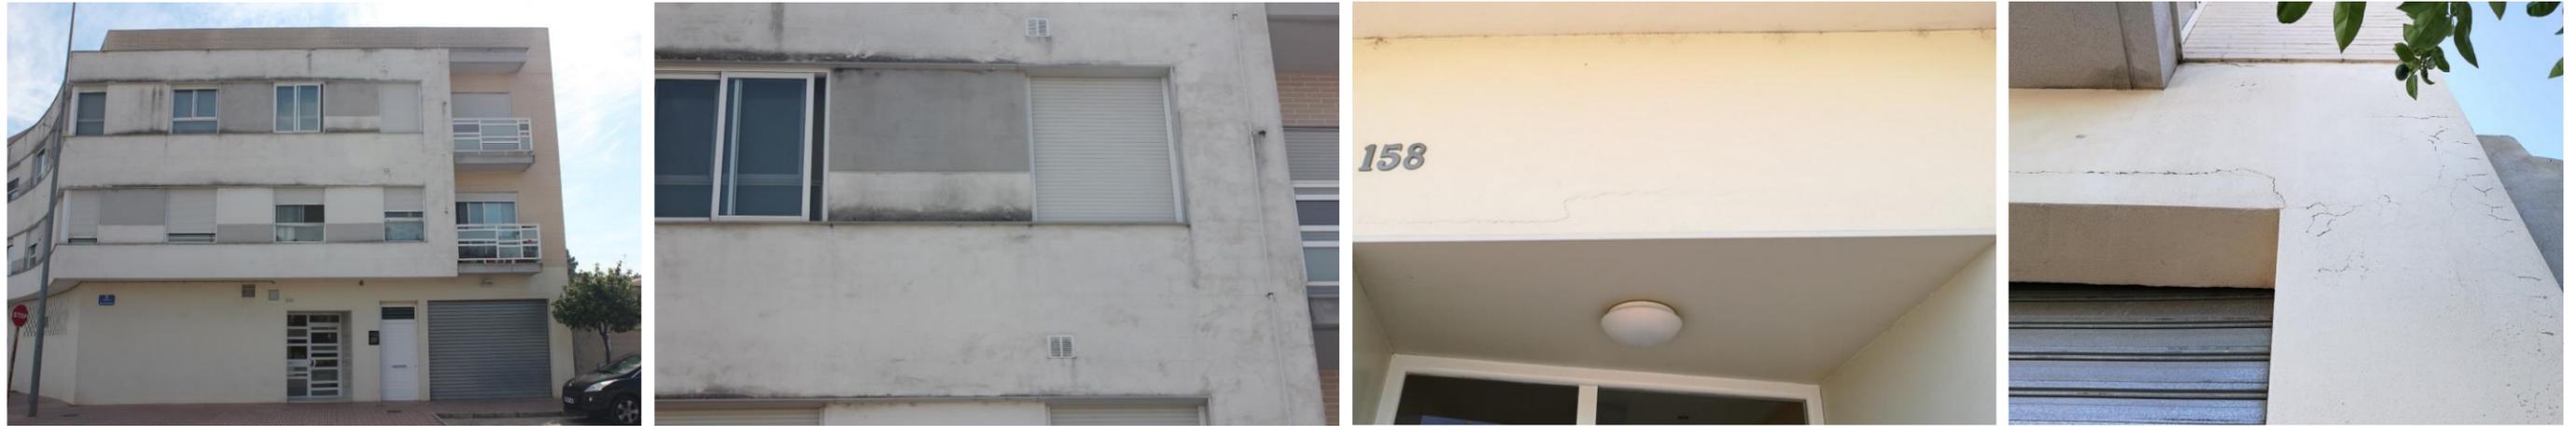
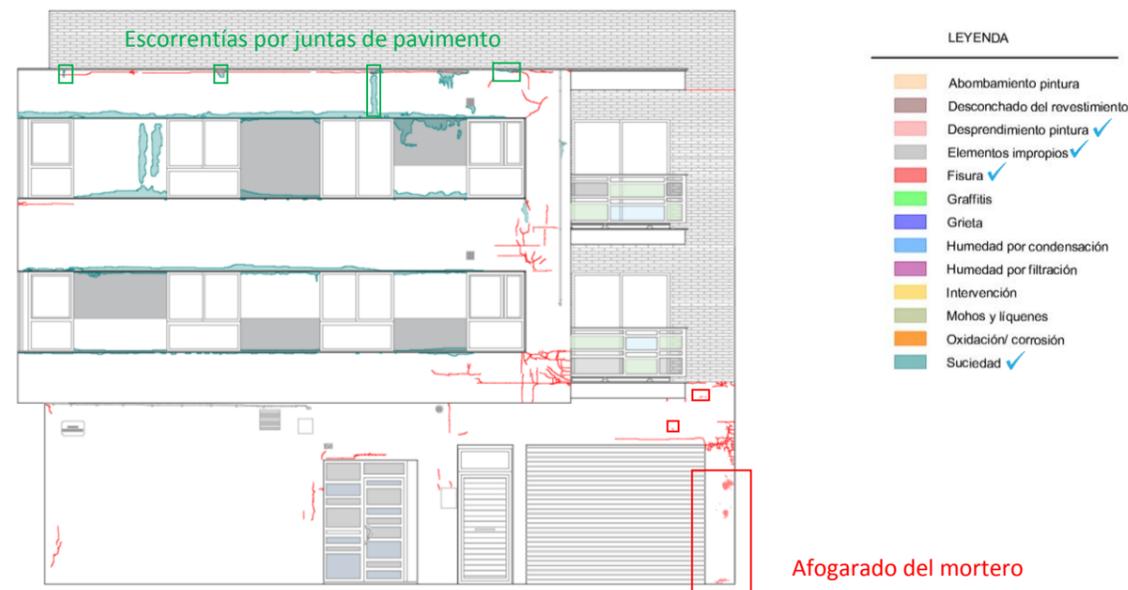
Ilustración 23. Fachada noroeste. 2018. Elaboración propia

En segundo lugar, los desprendimientos de pintura se han producido a causa de falta de adherencia entre la pintura y el soporte debida a incorrecto fraguado del mortero, conocido como afogado del mortero. Este tipo de lesiones en los revestimientos se produce cuando hay una pérdida rápida de agua, el mortero no consigue hidratarse y por tanto fraguar.

- Abrir los bordes de las fisuras en forma de V con ayuda de una espátula y limpiar con cepillo de púas de acero para eliminar restos de polvo.
- Aplicar imprimación, barniz fijador impermeabilizante, "REVETÓN", para que se adhiera mejor la masilla y esperar hasta que endurezca.
- Rellenar la fisura con masilla elástica con fibras para exteriores mediante espátula y dejar a que endurezca.
- Lijar la primera capa de masilla y cepillar los restos del polvo.
- Aplicar segunda capa de masilla elástica con fibras con ayuda de espátula y esperar a que endurezca.
- Lijar con lija fina la segunda capa de masilla para eliminar los desperfectos y cepillar los restos del polvo.

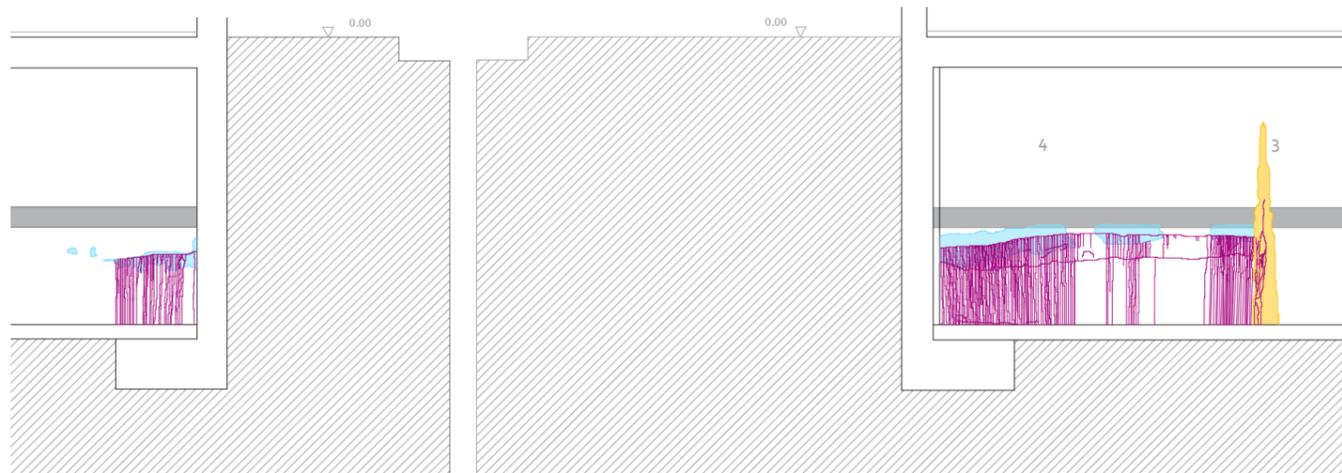
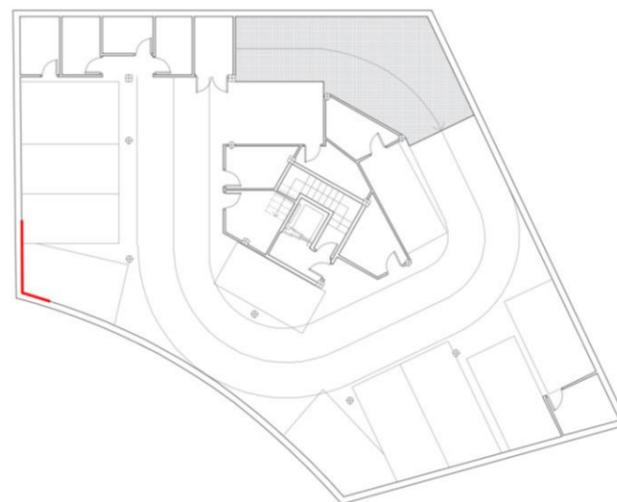
Las filtraciones de agua y las manchas amarillas de humedad se han producido a causa de la inexistencia o mala ejecución de la impermeabilización y el drenaje del muro. Las filtraciones se deben a la presión hidrostática ejercida por el agua, la fuerza de esta presión hace que el agua entre a través de las fisuras o grietas producidas en el muro. En este caso, podemos decir que el terreno contiene gran cantidad de agua ya que a pocos metros de la fachada se encuentra un campo de naranjos con su sistema de riego que distribuye el agua por todo el campo. Las manchas son de color amarillo porque las sales minerales del terreno se diluyen en el agua, el agua se filtra a través del muro y cuando se seca las sales se cristalizan formando manchas amarillas.

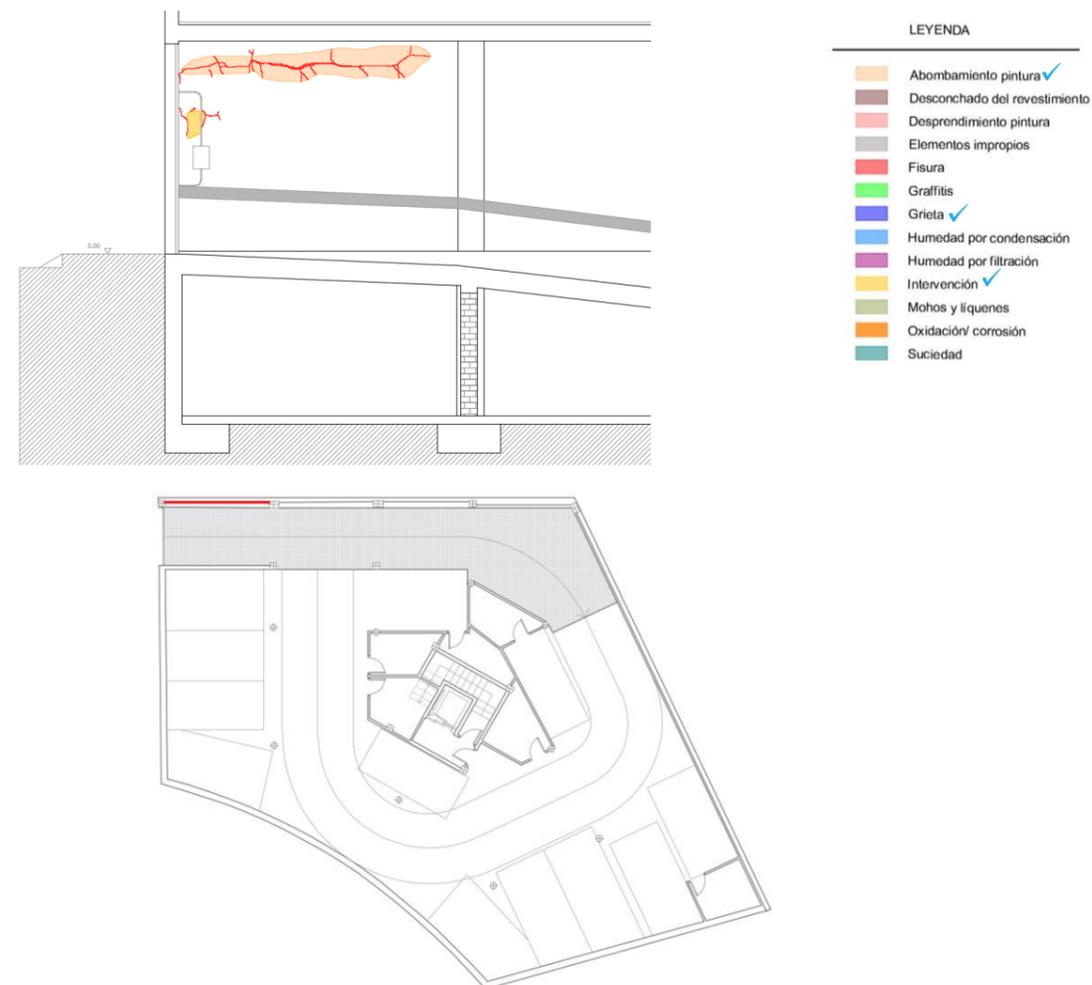
Ilustración 32. Abombamiento del revestimiento en el sótano. 2018. Elaboración propia

En la parte superior de la pared medianera de fábrica se observa un significativo abombamiento del enfoscado de mortero y de la pintura. Además hay algunos ladrillos rotos. La zona abombada presenta fisuras y está claramente delimitada. También hay fisuras más abajo cerca de la esquina e interrumpidas por una zona intervenida, lo que indica que la grieta está paralizada.

El abombamiento del revestimiento y la rotura de los ladrillos se ha producido a causa del asentamiento de la cimentación. Ver FICHA 21 de la página 67.

- 1) Picar el revestimiento 25cm por encima y por debajo de la grieta para asegurarse de que el soporte es sólido.
- 2) Sustitución de ladrillo cerámico hueco doble de 33x16x7cm roto por otro del mismo tipo y recibido con mortero de cemento M-7,5.

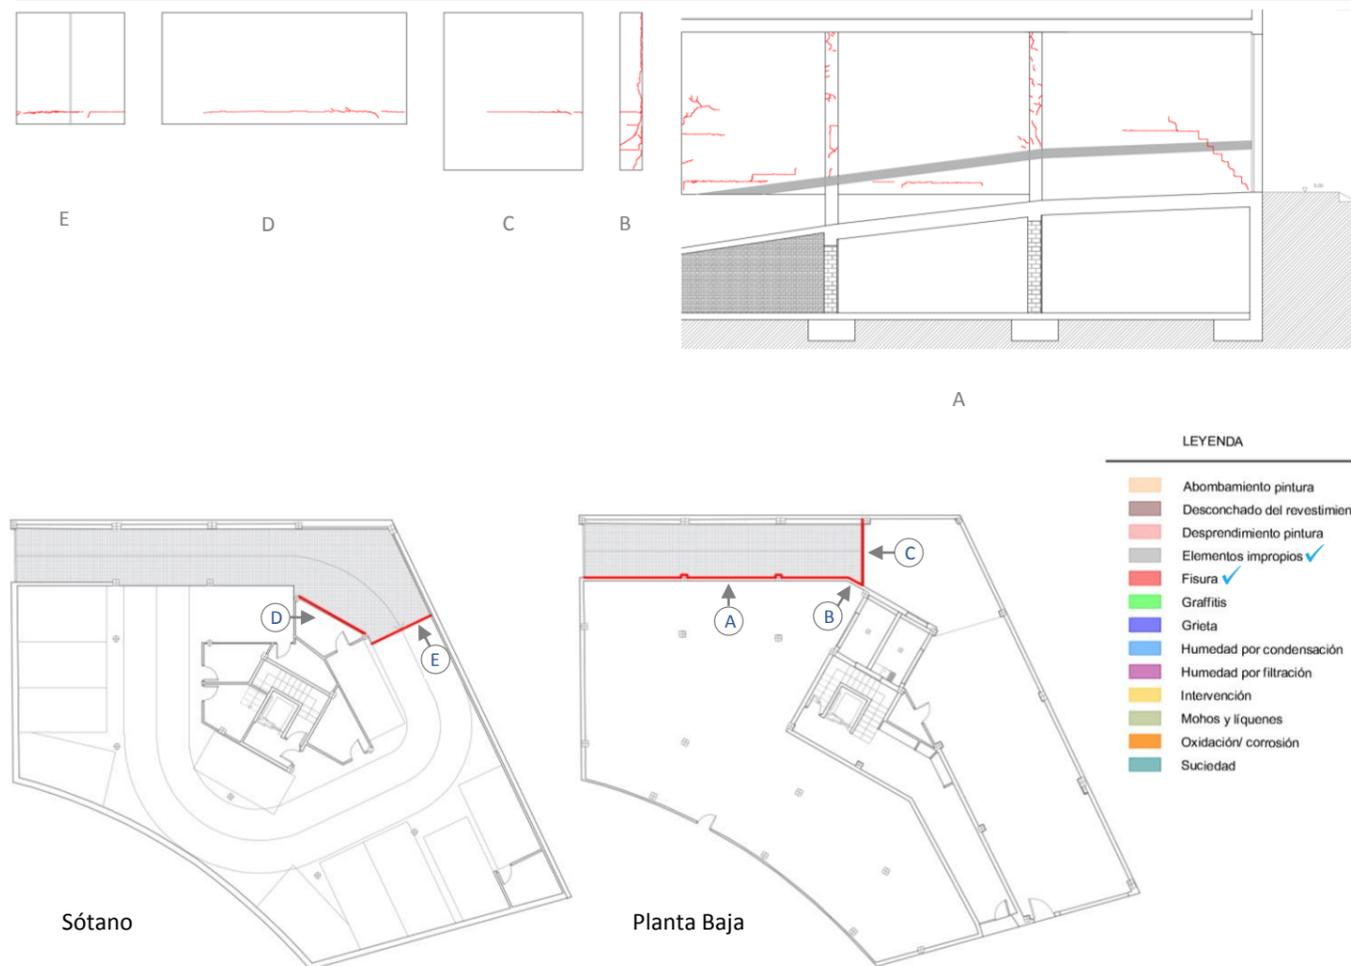
Ilustración 33. Fisuras en pilares y paredes del sótano. 2018. Elaboración propia

En primer lugar, las fisuras horizontales se deben a las dilataciones del forjado producidos con los aumentos de temperatura.

En segundo lugar, las fisuras escalonadas han aparecido a causa de un asentamiento de una zapata aisladas. Ver FICHA 21 de la página 67.

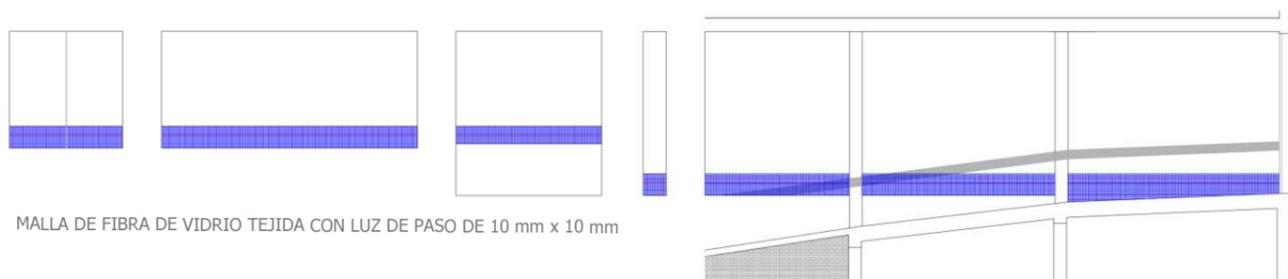
Ilustración 35. Reparación de frentes de forjado con malla. 2018. Elaboración propia

2) Reparación de las fisuras horizontales aplicando mortero de cemento M-10 a buena vista con acabado fratasado y reforzando con fibra de vidrio tejida tipo A1, con impregnación de PVC, de 10x10mm de luz de malla, antiálcalis, de 115 a 125 g/m² y 500 μ de espesor. La malla cubrirá 25cm por encima del forjado y 25cm por debajo.

MALLA DE FIBRA DE VIDRIO TEJIDA CON LUZ DE PASO DE 10 mm x 10 mm

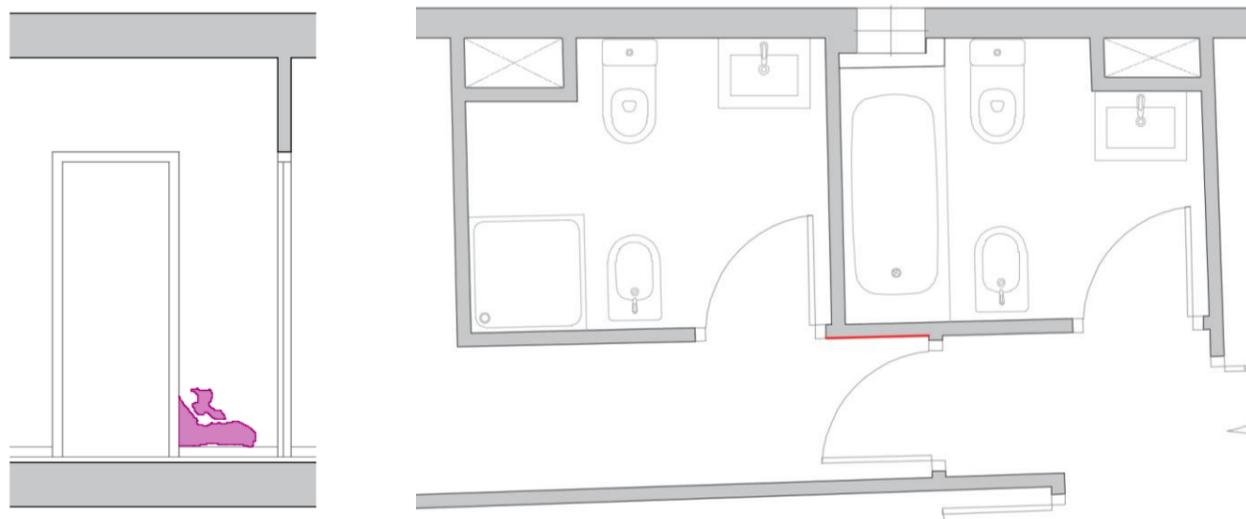
Ilustración 36. Humedad por filtración en vivienda 2. 2018. Elaboración propia

El origen de estas lesiones se basa en el mal sellado de la bañera. Al disponer del cordón de sellado deteriorado alrededor de la bañera, el agua se filtra en la pared, provocando manchas de humedad y moho en la cara exterior de la pared.

- 1) Retirada del cordón de sellado deteriorado de la bañera con ayuda de un limpiador de cordones de silicona "QUILOSA". Aplicarlo a una distancia de 20cm, dejar que actúe durante 30 minutos y posteriormente limpiar con un trapo seco.
- 2) Desengrasar el soporte usando agua con amoníaco.
- 3) Aplicación de nuevo cordón de sellado específico para baños "QUILOSA" con el fin de evitar la aparición de moho.

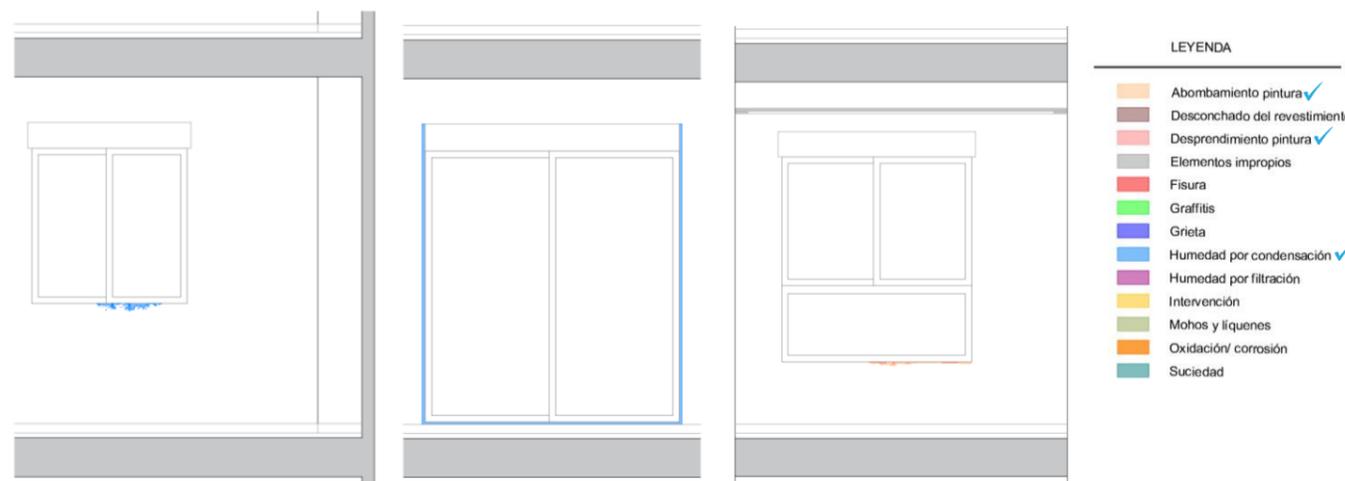
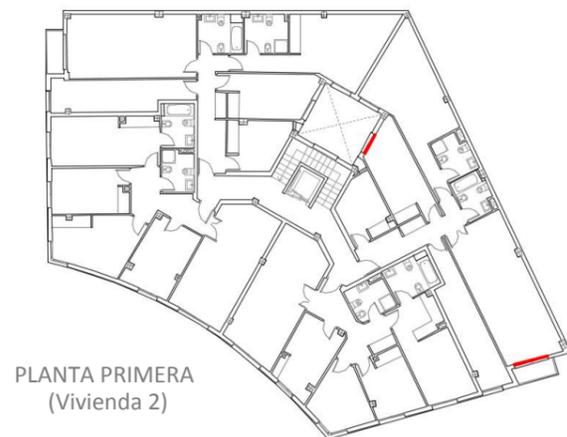
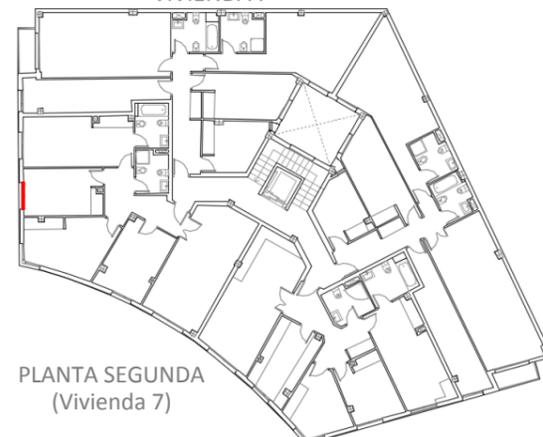
Condensaciones VIVIENDA 2

Abombamiento y desprendimiento de pintura VIVIENDA 7

Ilustración 37. Humedad por condensación en viviendas 2 y 7. 2018. Elaboración propia

La humedad por condensación se ha producido a causa de disponer de unas ventanas y puertas correderas de aluminio sin rotura de puente térmico y con sellado exterior deficiente. Al tratarse de una carpintería de mala calidad el vapor del interior de las instancias se acumule en las ventanas y puertas, ya que es el punto más frío. La humedad por condensación se crea cuando el aire entra en contacto con algún elemento cuya temperatura es inferior al punto de rocío del aire. El punto de rocío se define como instante a partir del cual el vapor de agua se condensa. Este tipo de lesiones se produce más en invierno, que es cuando las instancias no se ventilan lo suficiente.

- 1) Levantado de la carpintería exterior corredera de aluminio existente, incluida la persiana.

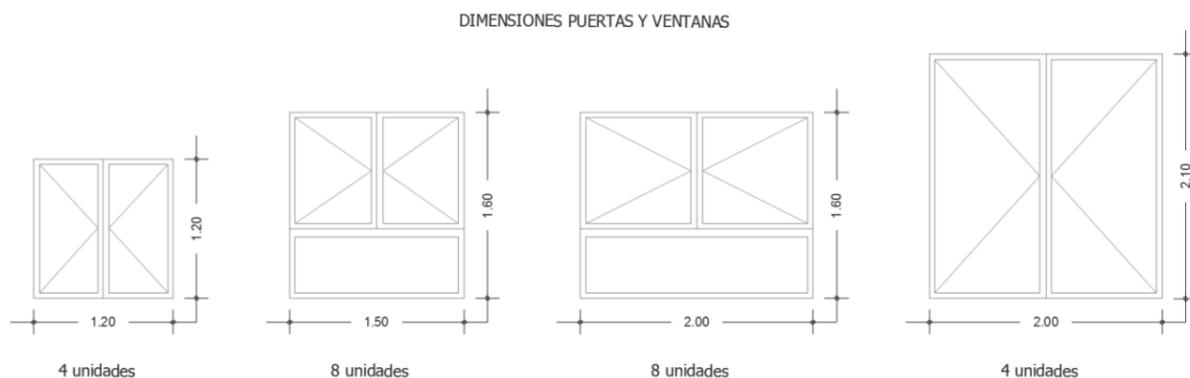
Ilustración 39. Colocación de carpintería exterior. 2018. Elaboración propia

- Colocación del premarco, fijado al paramento mediante tornillos.
- Colocación de carpintería exterior practicable de aluminio de dos hojas y con rotura de puente térmico. Incluido el acristalamiento 4/6/4 y cajón de persiana con aislamiento térmico por el interior.

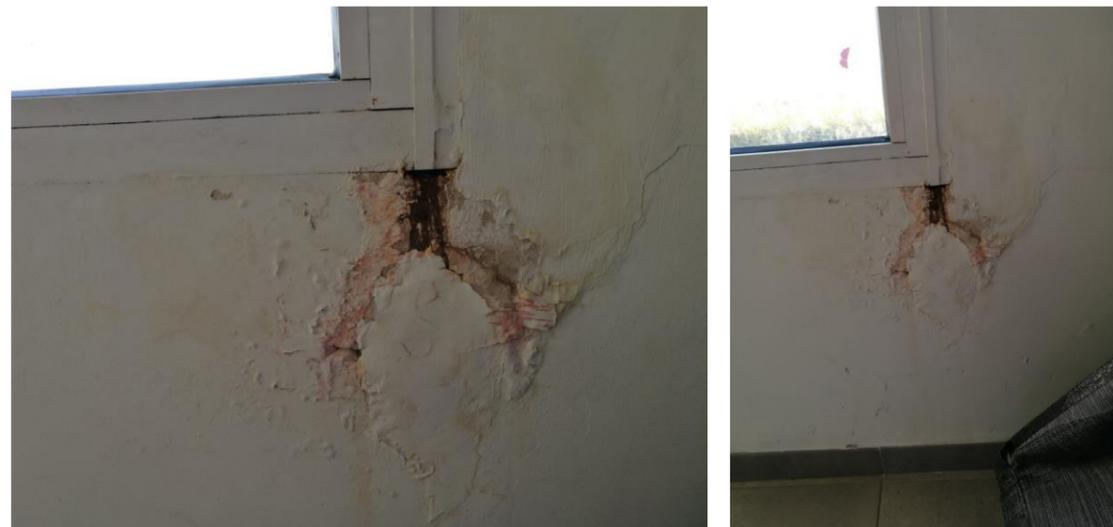
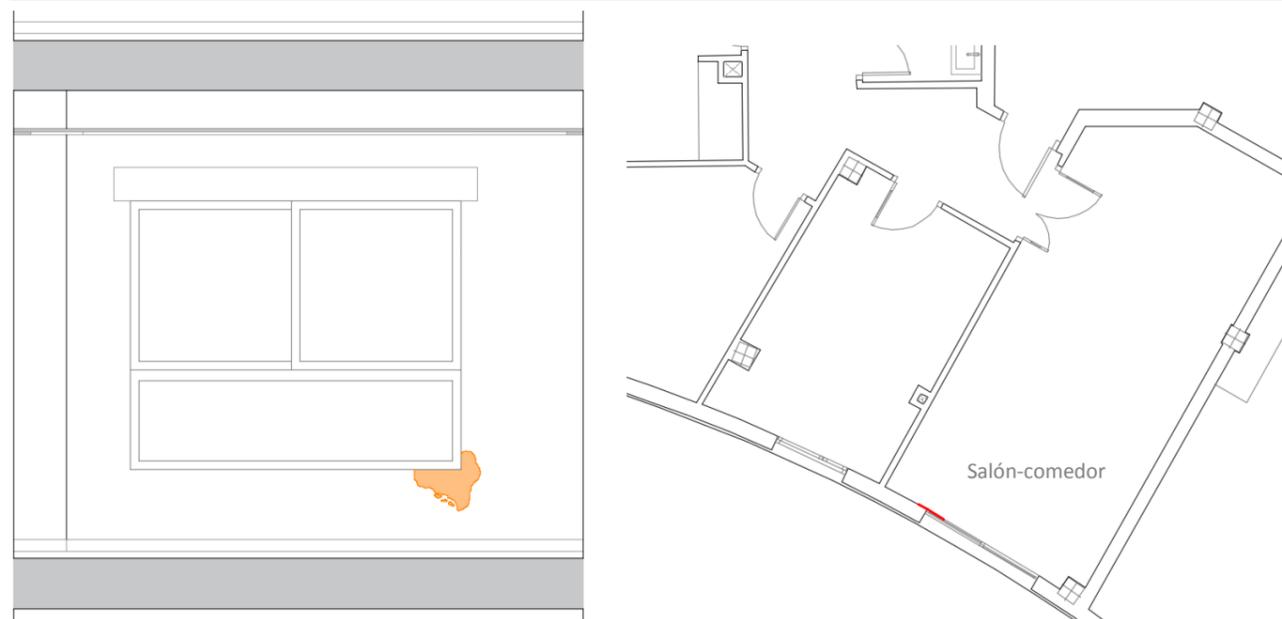
FICHA 17: HUMEDAD POR FILTRACIÓN en el cerramiento de vivienda 7 (planta segunda)

Se aprecian varios tipos de lesiones que afectan al revestimiento interior del cerramiento realizado con enlucido de yeso y pintura: manchas de humedad, desconchado del revestimiento, desprendimiento y abombamiento de pintura.

Estas lesiones han aparecido a causa de filtraciones de agua en el cerramiento y que finalmente han afectado el revestimiento interior. La carpintería no disponía de un sellado exterior correcto entre la ventana y el cerramiento, por tanto el agua empezó a penetrar al interior de la vivienda.

- 4) Colocación del premarco, fijado al paramento mediante tornillos. Su presupuesto ya está incluido en la FICHA 16.
- 5) Colocación de carpintería exterior practicable de aluminio de dos hojas y con rotura de puente térmico. Includo el acristalamiento 4/6/4 y cajón de persiana con aislamiento térmico por el interior. Su precio se ha detallado en la FICHA 16.

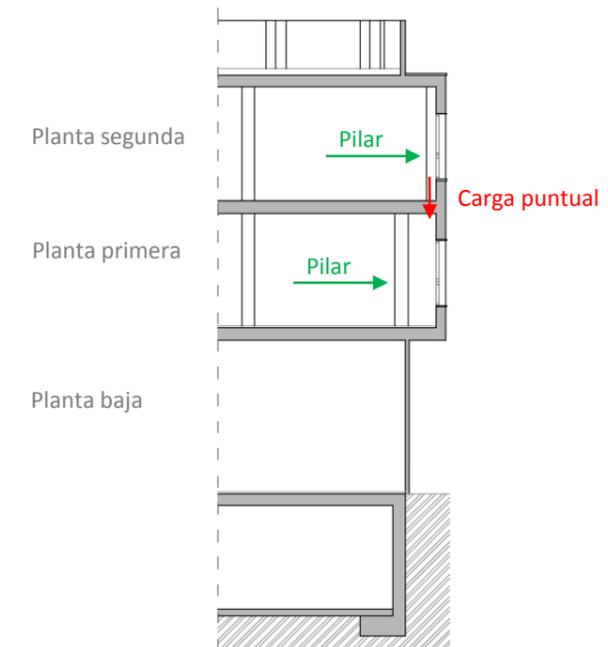
Las grietas y fisuras en el alicatado se deben a la existencia de una carga puntual en voladizo que actúa sobre el tabique inferior, provocando un desplazamiento. En la planta segunda hay un pilar en la esquina pero en planta primera está desplazado.

Ilustración 42. Sección edificio. 2018. Elaboración propia

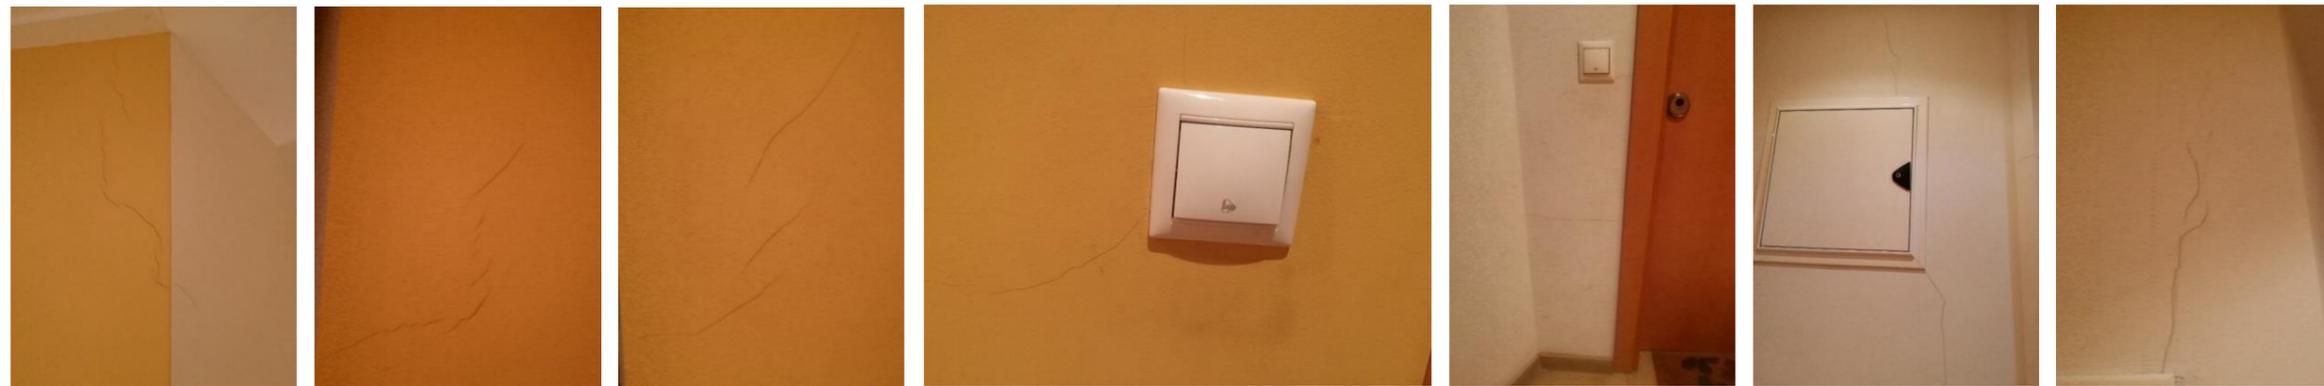
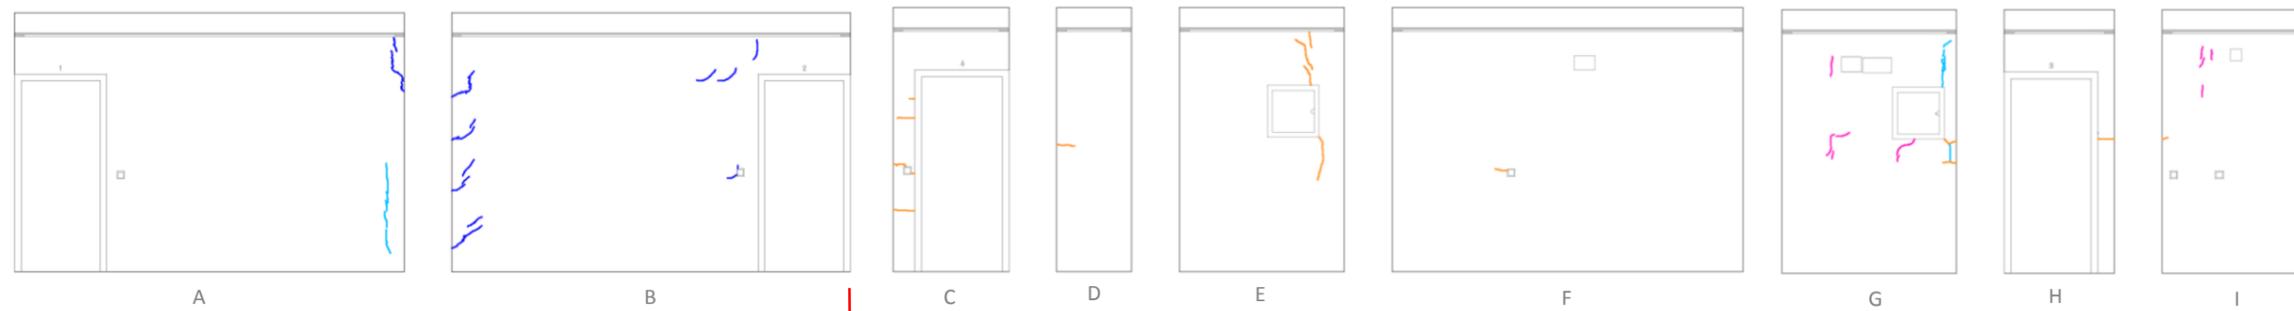
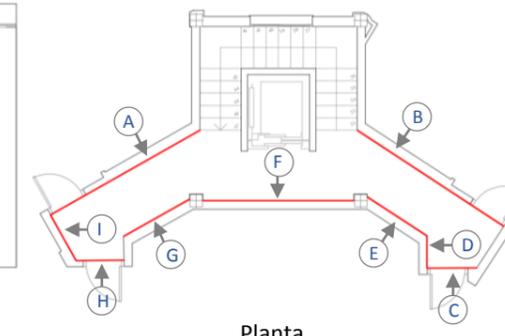
PASILLO PLANTA PRIMERA

Ilustración 45. Fisuras pequeñas pasillo planta primera. 2018. Elaboración propia
