ESTUDIO Y ANÁLISIS DE LA PATOLOGÍA CON PROPUESTA DE INTERVENCIÓN, DEL EDIFICIO AV. DIPUTACIÓ Nº 158 DE GUADASSUAR (VALENCIA)

mayo de 2018

OLHA BUY

UNIVERSITAT
POLITÈCNICA
DE VALÈNCIA

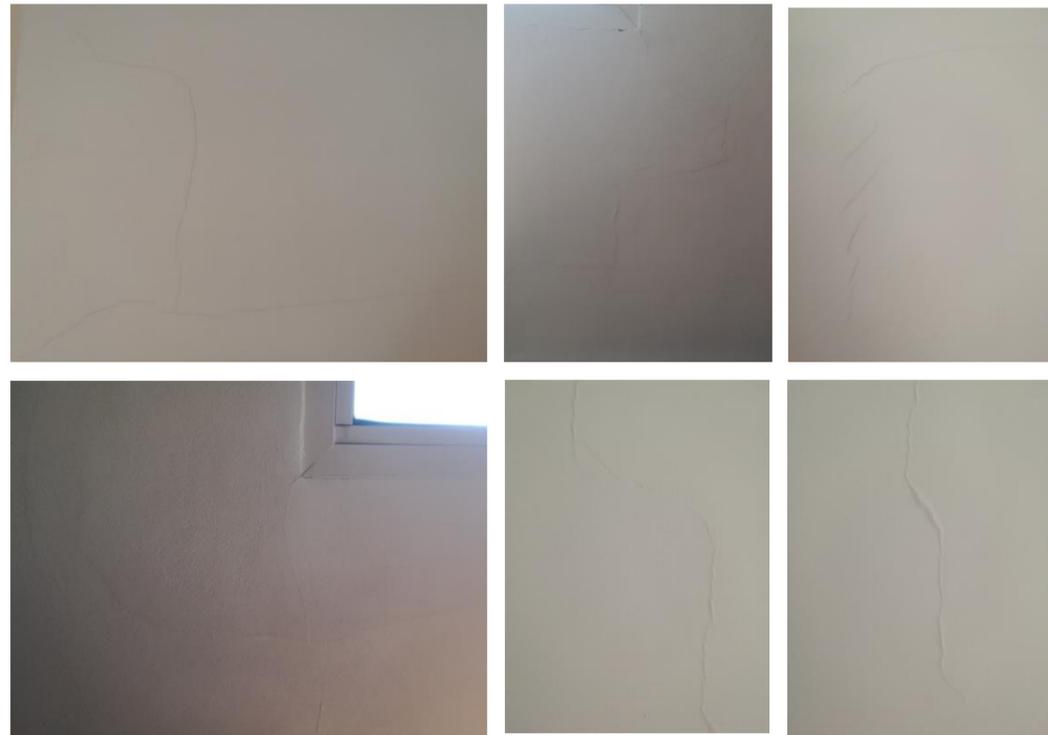
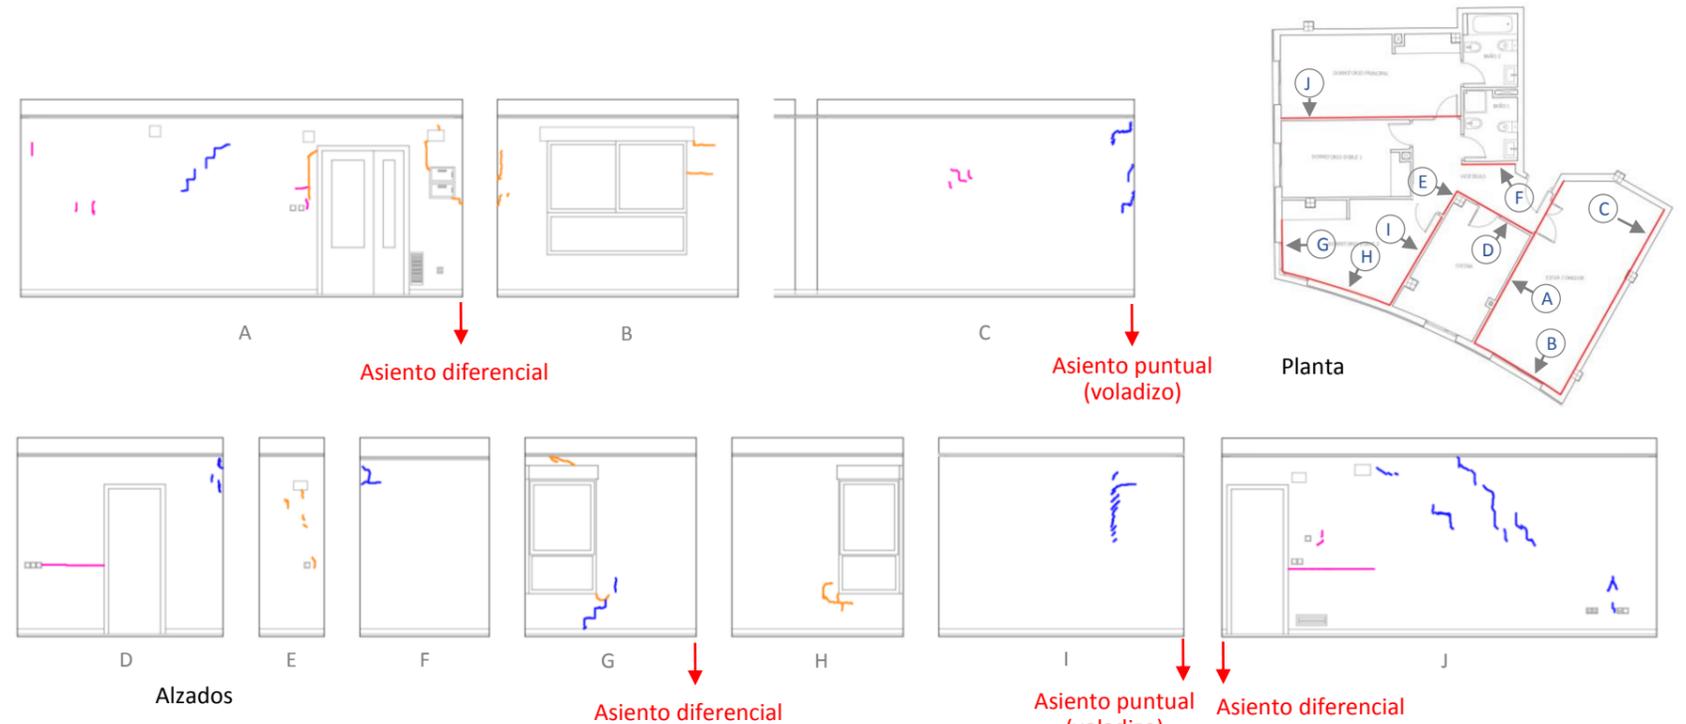
VIVIENDA 3 (Planta primera)

Ilustración 47. Fisuras pequeñas vivienda 3 planta primera. 2018. Elaboración propia

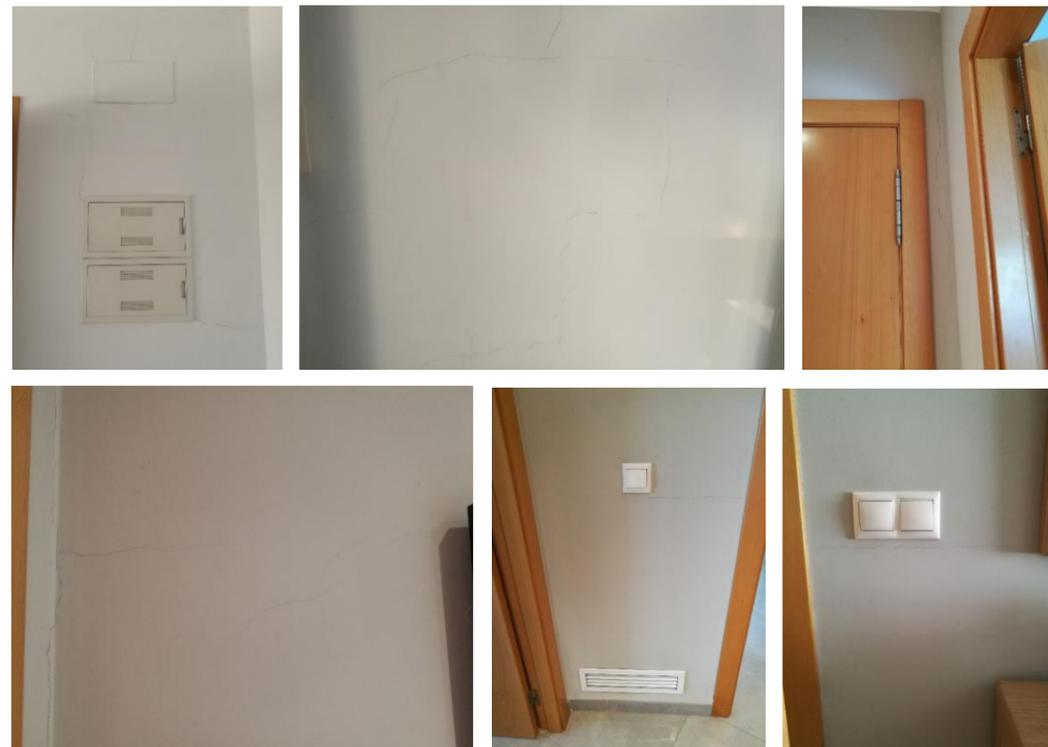
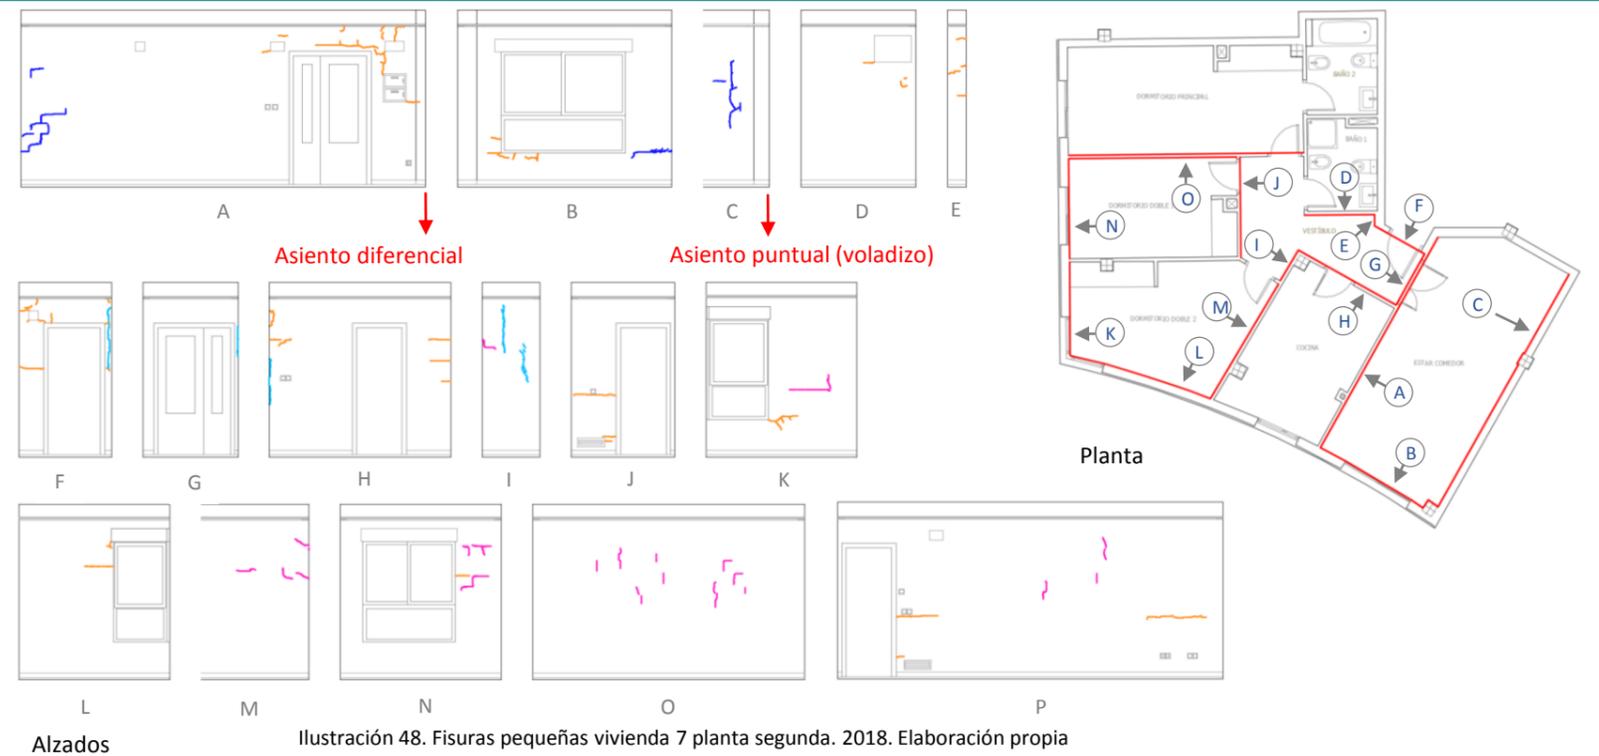
VIVIENDA 7 (Planta segunda)

Ilustración 48. Fisuras pequeñas vivienda 7 planta segunda. 2018. Elaboración propia

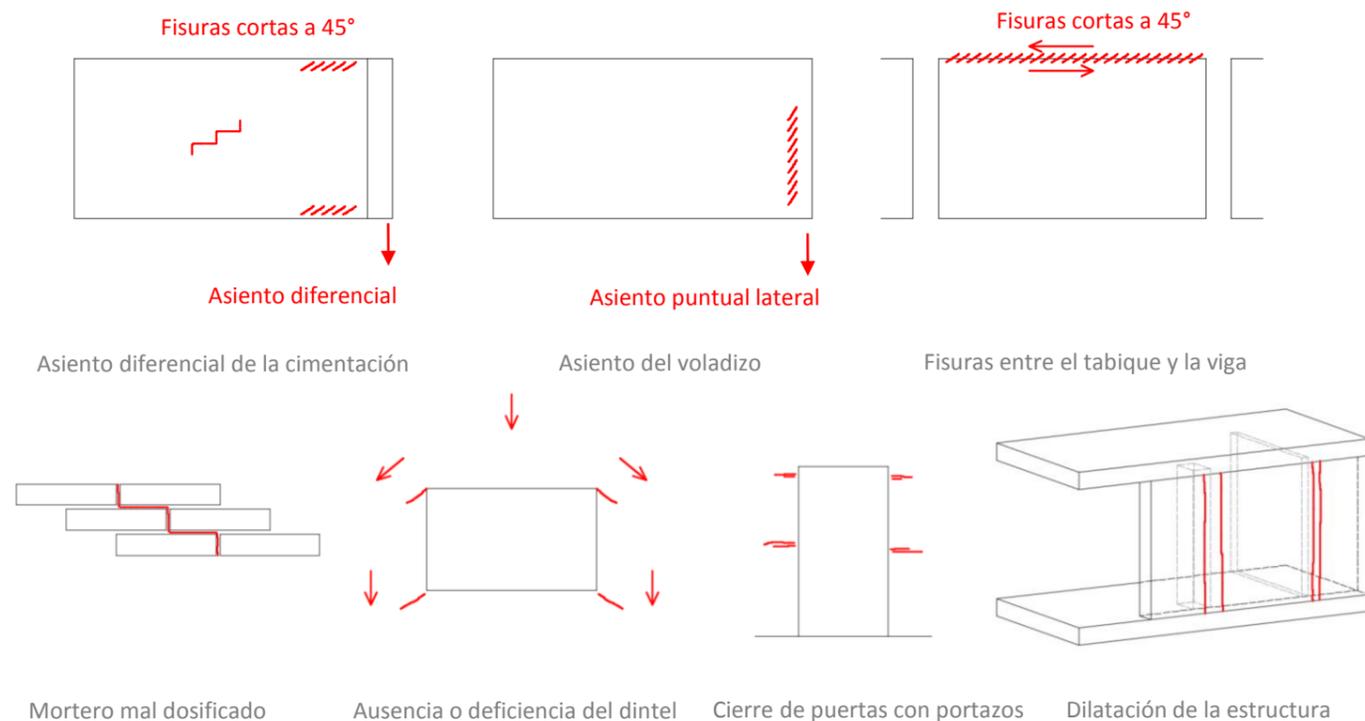
Las **fisuras** producidas a causa de las **dilataciones de la estructura** provocados con los cambios de temperatura de los elementos estructurales coinciden con los pilares o tabiques perpendiculares.

Ilustración 50. Tipos y causas de fisuras. 2018. Elaboración propia

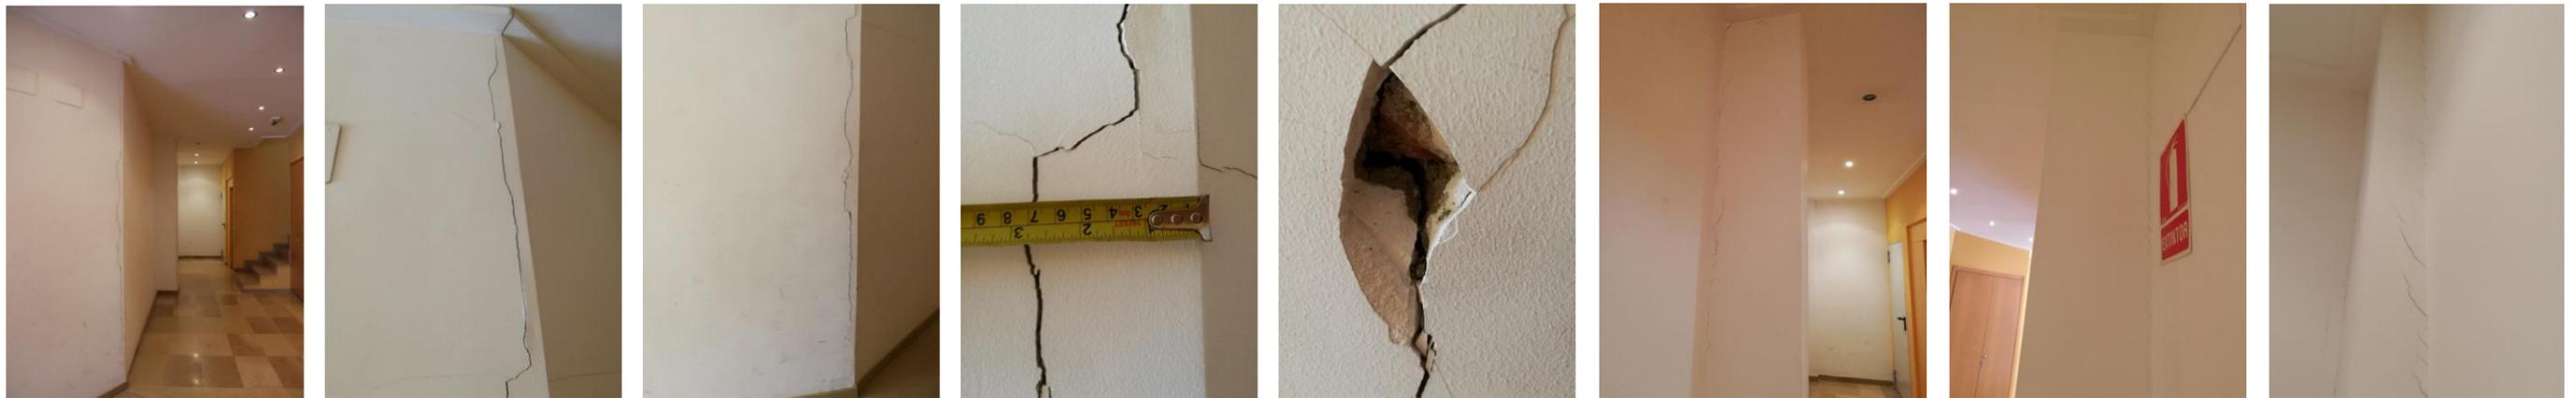
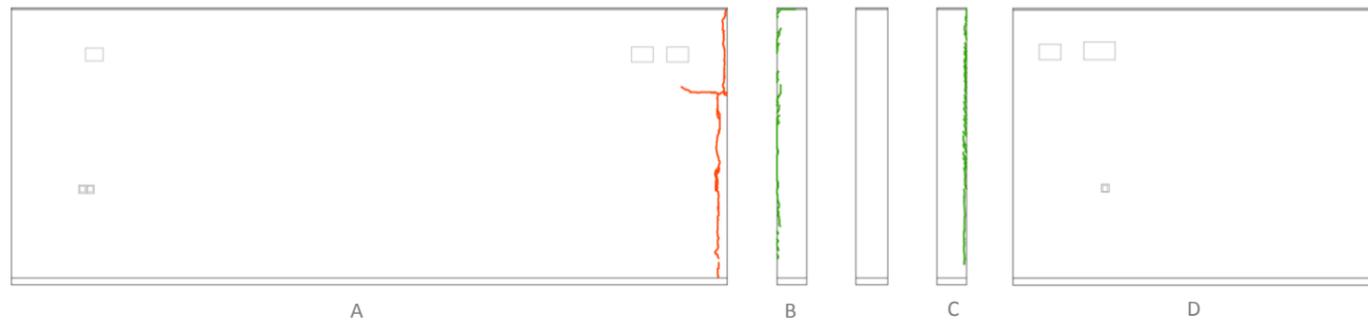
ZAGUÁN PLANTA BAJA

La **grieta** producida en la **esquina del tabique** de planta baja se debe a la falta de traba de los ladrillos. Para evitar este tipo de grietas hay que solapar correctamente los ladrillos.

Las **fisuras entre el pilar y el tabique** se han originado a causa de un asiento diferencial de una zapata. El asiento diferencial de un pilar respecto el otro que no ha experimentado el descenso ha originado una tensión tangencial entre el pilar y el tabique y en consecuencia fisuras cortas e inclinadas en la unión de dos elementos constructivos.

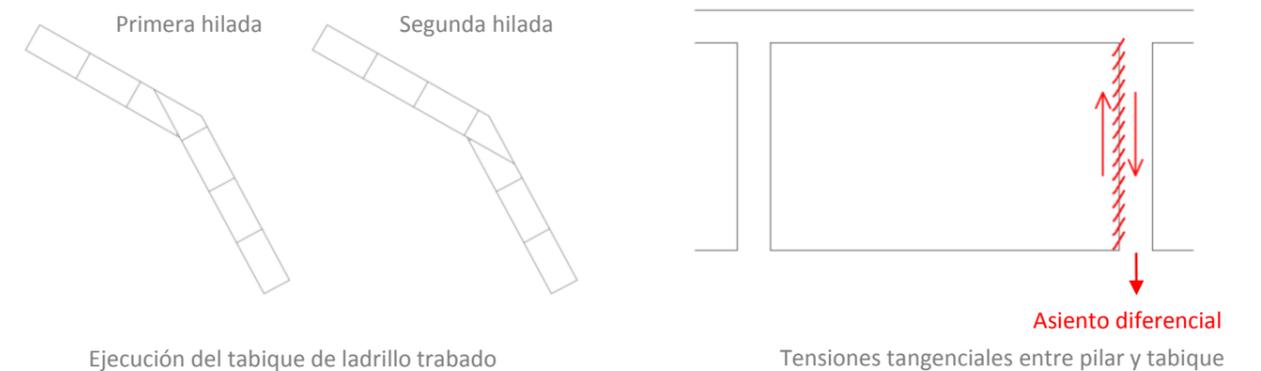
Ejecución del tabique de ladrillo trabado

Tensiones tangenciales entre pilar y tabique

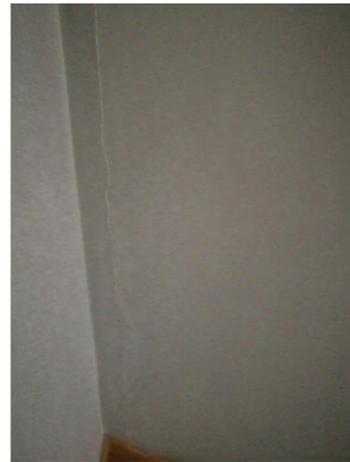
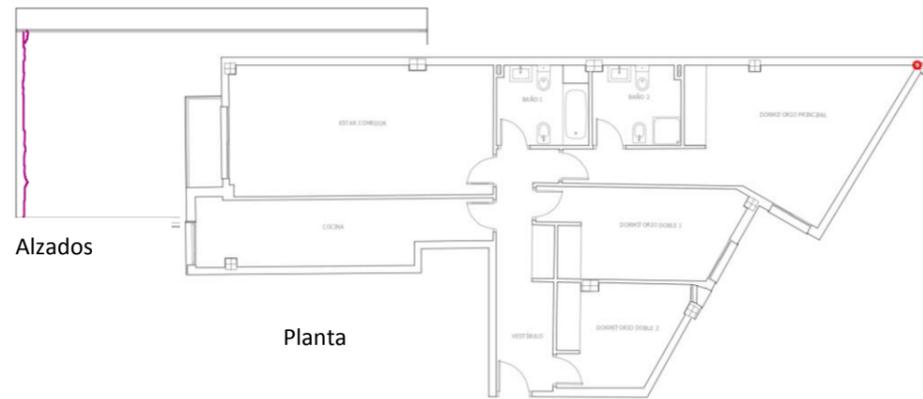
VIVIENDA 1

Ilustración 56. Fisuras grandes/ grietas vivienda 1 planta primera. 2018. Elaboración propia

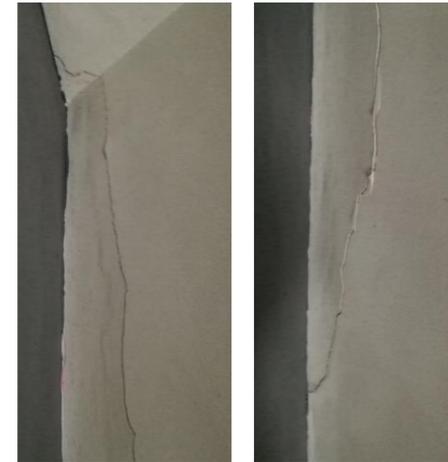
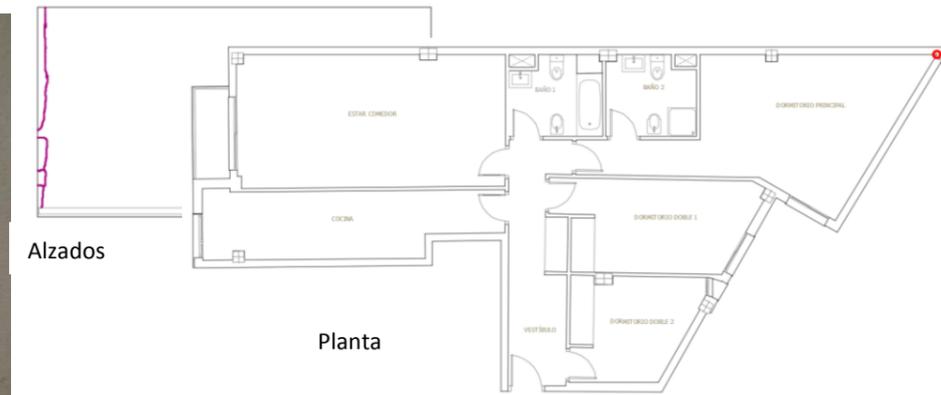
VIVIENDA 5

Ilustración 57. Fisuras grandes/ grietas vivienda 5 planta segunda. 2018. Elaboración propia

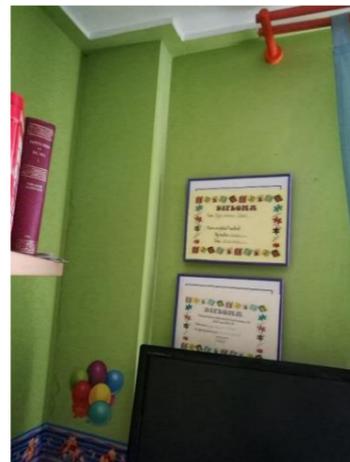
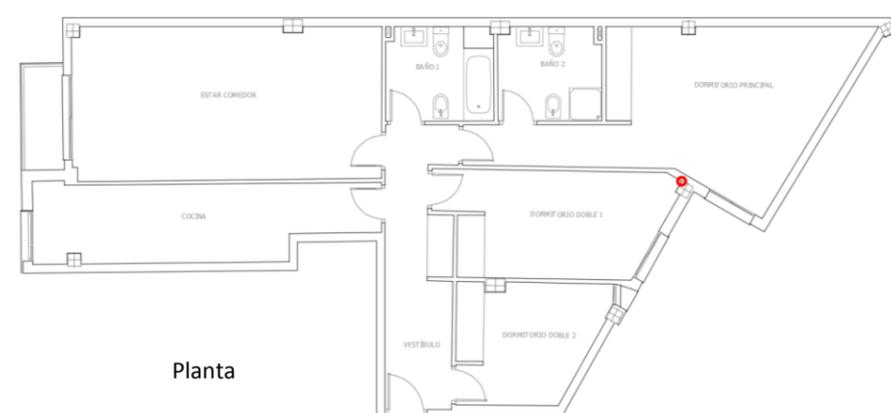
VIVIENDA 1 (Planta primera)

Ilustración 58. Fisuras grandes/ grietas vivienda 1 planta primera. 2018. Elaboración propia

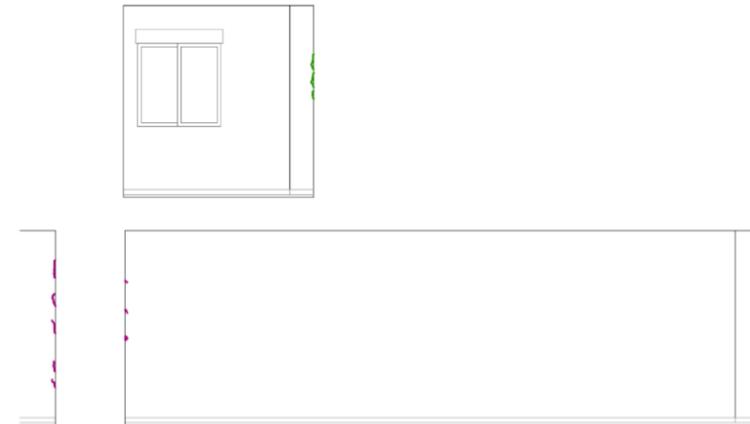
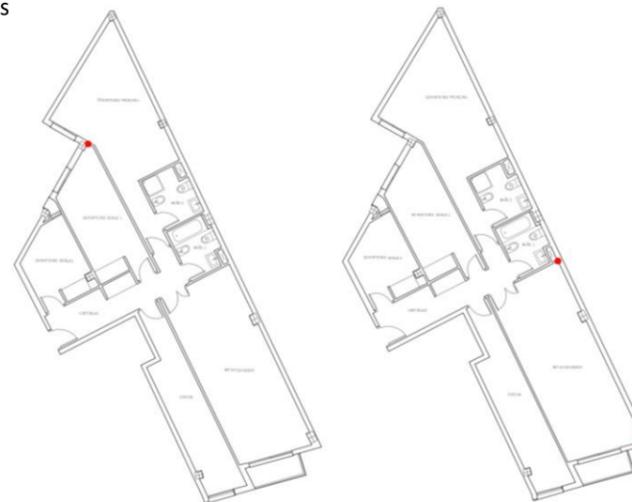
VIVIENDA 2 (Planta primera)

Ilustración 59. Fisuras grandes/ grietas vivienda 2 planta primera. 2018. Elaboración propia

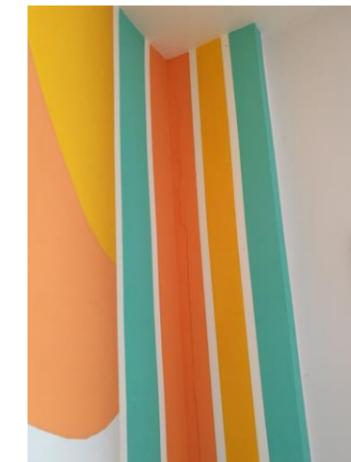
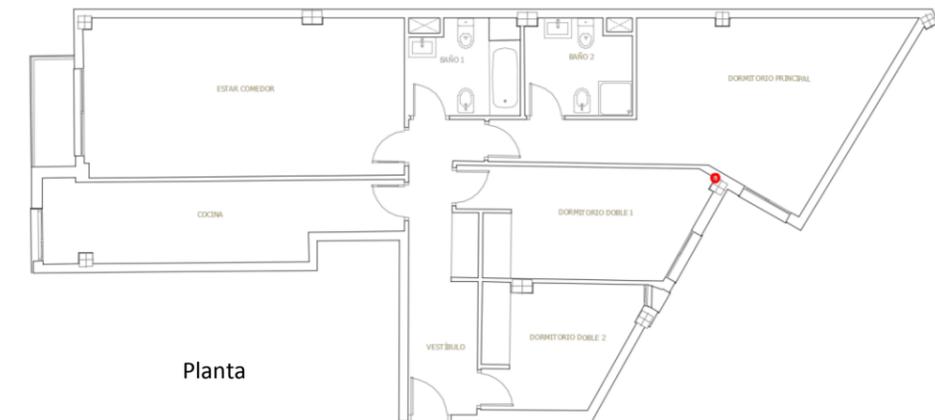
VIVIENDA 5 (Planta segunda)

Ilustración 60. Fisuras grandes/ grietas vivienda 5 planta segunda. 2018. Elaboración propia

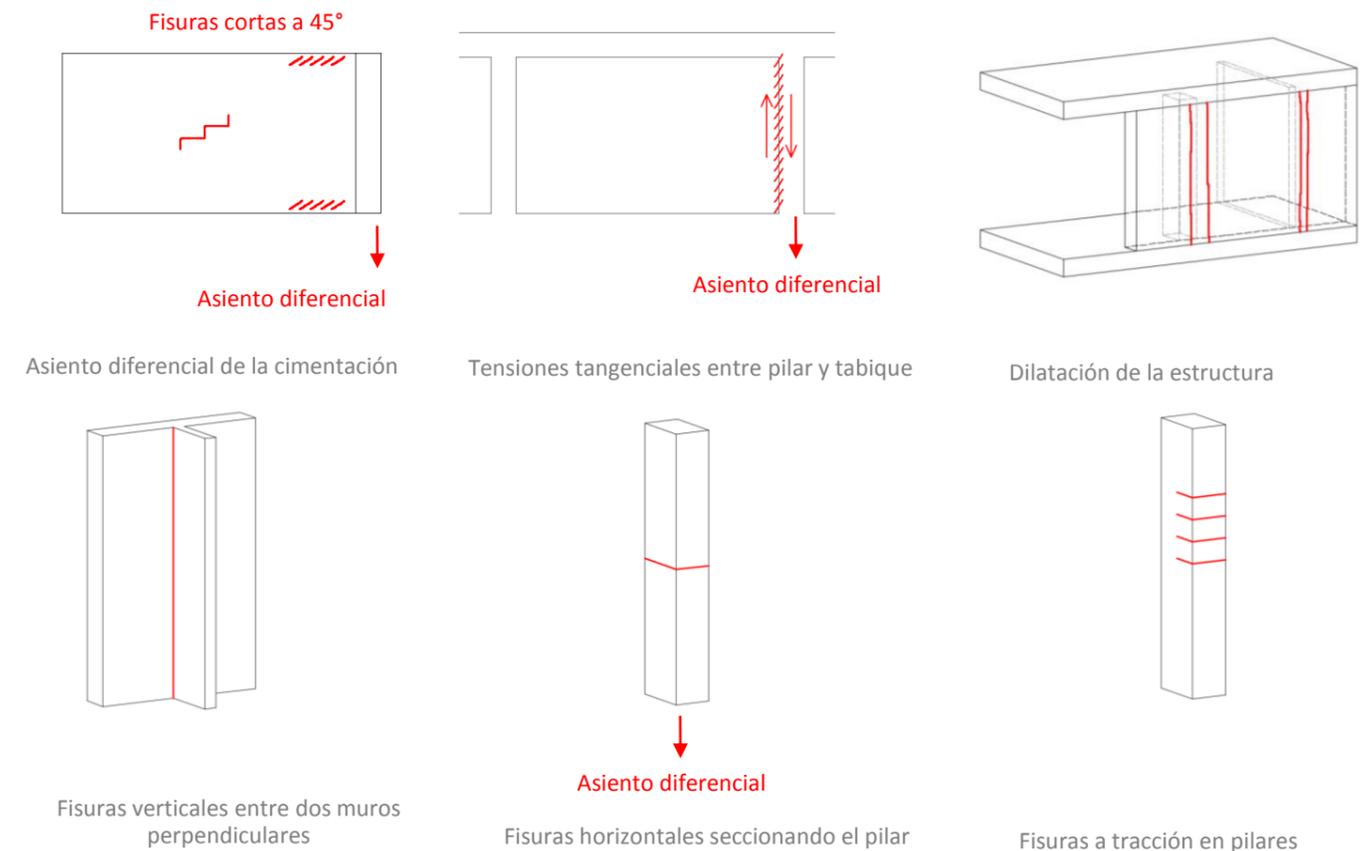
Las **fisuras horizontales en pilares**, situadas a distancias iguales y aparecen en una cara del pilar, se han originado a causa de un armado insuficiente capaz de soportar las cargas a flexocompresión. Estas fisuras marcan la posición de los cercos o estribos.

Ilustración 61. Tipos y causas de fisuras grandes/ grietas. 2018. Elaboración propia

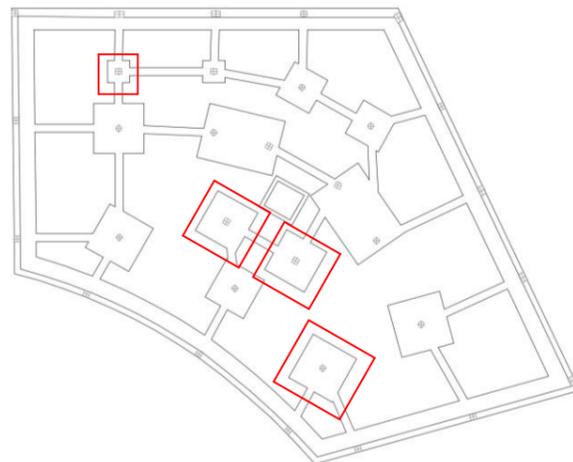
Ilustración 62. Zapatas aisladas a reforzar. 2018. Elaboración propia

En este caso los asentamiento de la cimentación se producen porque las zapatas no tienen área de apoyo suficiente. Tras analizar las lesiones del edificio y el plano de cimentación se procederá al refuerzo de 4 zapatas mediante anillo perimetral de hormigón.

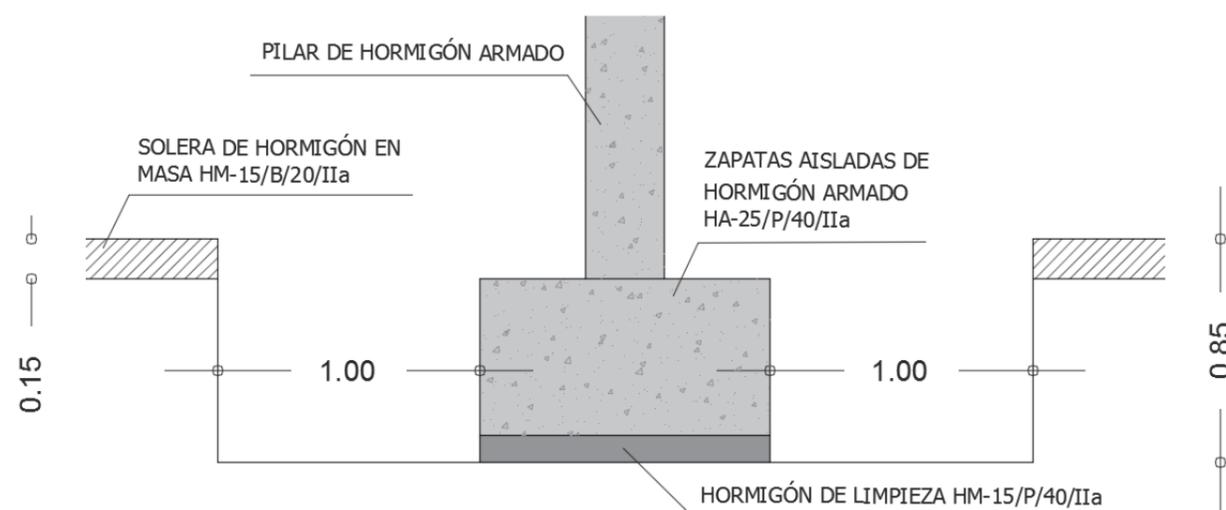
Ilustración 63. Detalle excavación alrededor de la zapata. 2018. Elaboración propia

- 7) Hormigonado del anillo perimetral con hormigón armado HA-25/B/20/IIa.
- 8) Desmontaje del encofrado de madera.
- 9) Relleno de la zona utilizada para encofrar con tierra procedente de la propia excavación.

- 10) Ejecución de solera de hormigón en masa de 15 cm de espesor, realizada con hormigón HM-15/B/20/I.

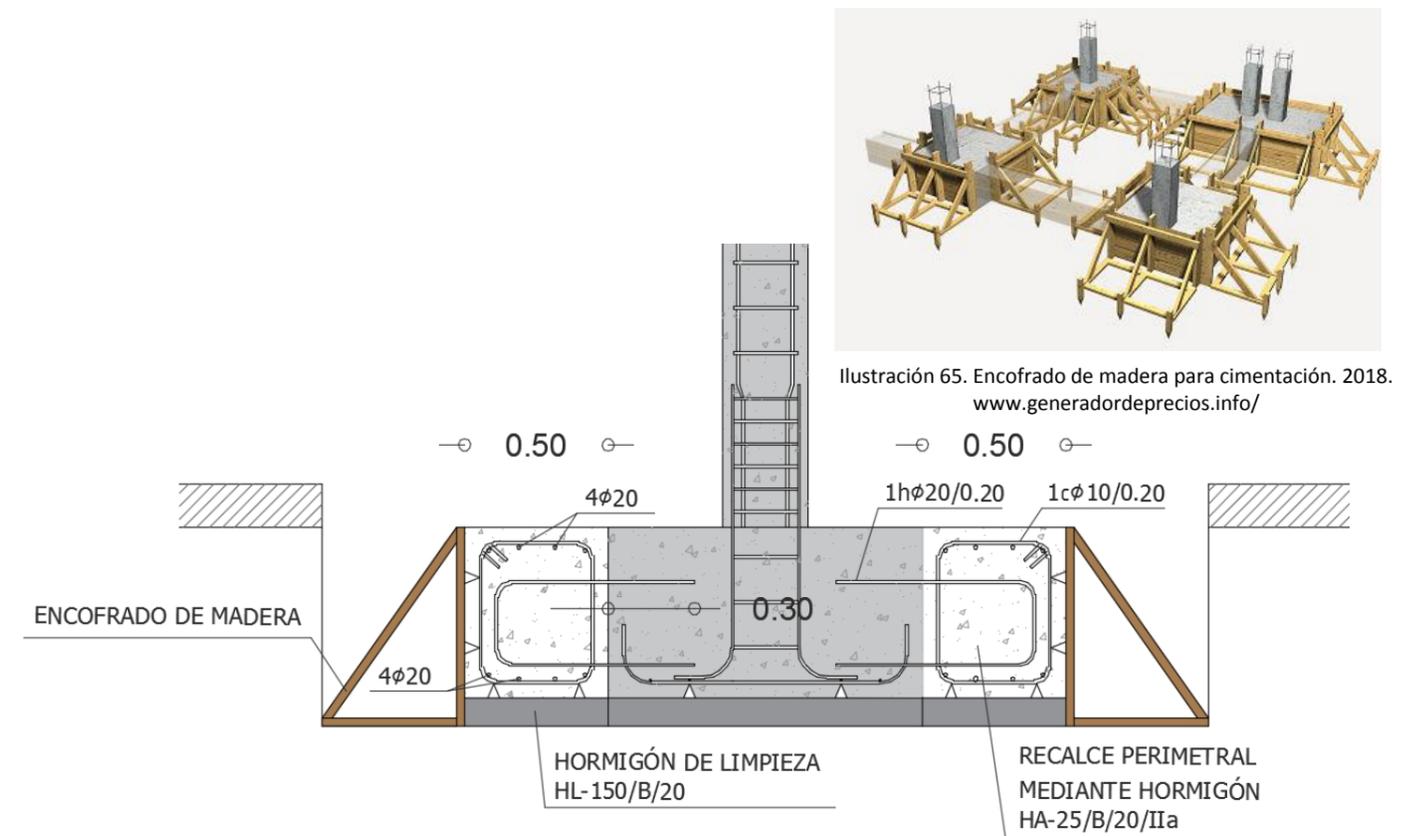
Ilustración 64. Sección de la zapata reforzada. 2018. Elaboración propia

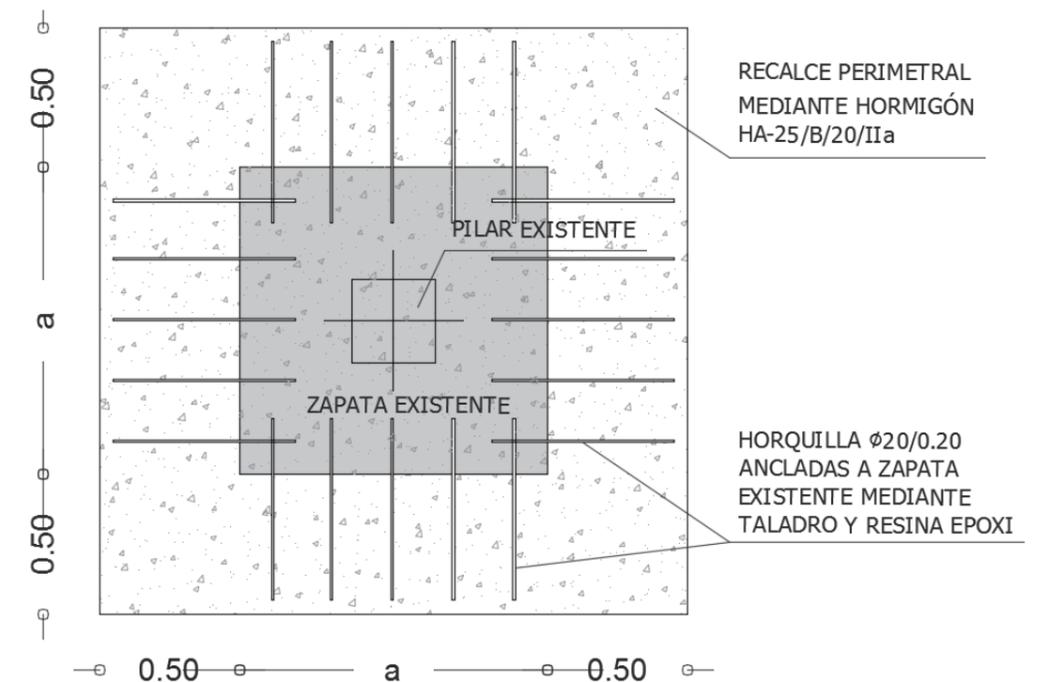
Ilustración 66. Planta de la zapata reforzada. 2018. Elaboración propia

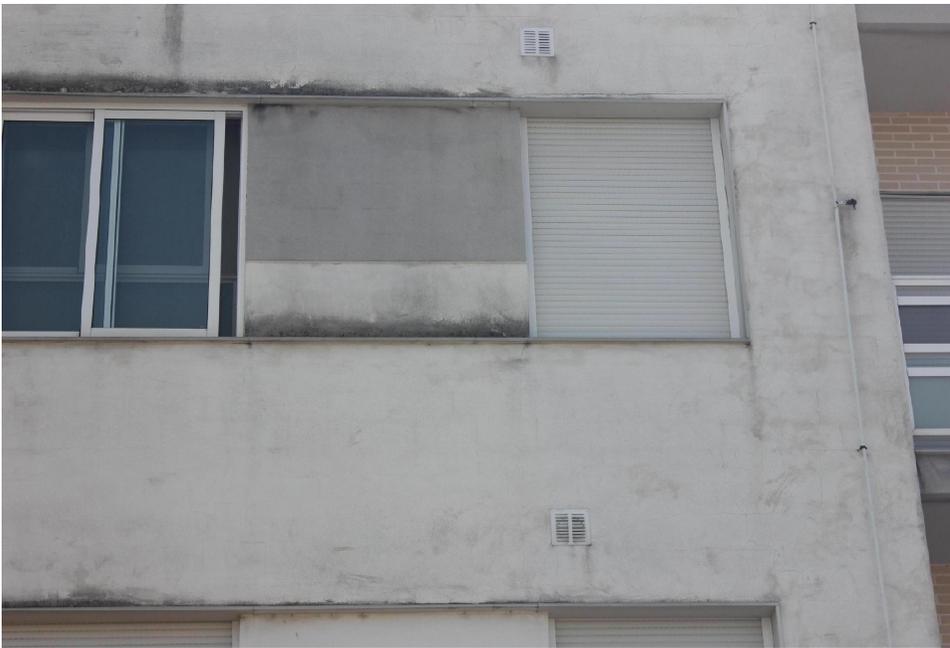
Fachada F1. Soporte [Ref. FA001]

Elemento a inspeccionar	Lesiones y síntomas
Soporte	Mal estado del acabado exterior
Acabado exterior	Suciedad, fisuras, cuarteado y desprendimiento de pintura
Carpintería	Poco estanco

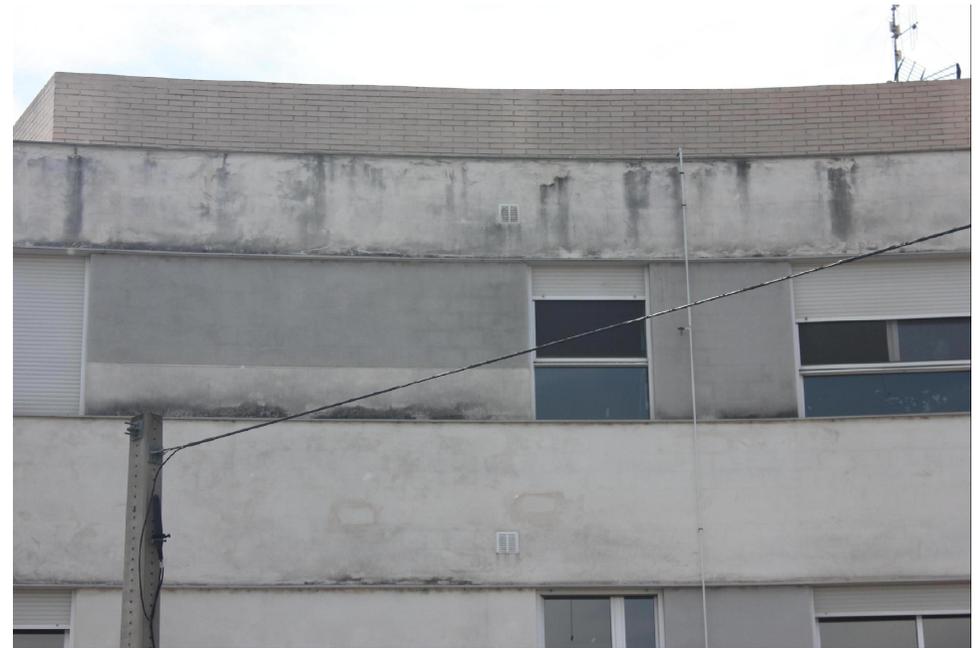
Fachada F2. Acabado exterior [Ref. FA006]

Elemento a inspeccionar	Lesiones y síntomas
Soporte	Mal estado del acabado exterior
Acabado exterior	Suciedad, fisuras, desprendimiento de pintura, desconchado de revestimiento, oxidación, mohos y graffitis
Carpintería	Poco estanco
