TRABAJO DE FIN DE GRADO

Estudio de inestabilidad y propuesta de solución del talud derecho de la carretera CV-425 en el P.K. 16+450, en el término municipal de Macastre (Valencia)

Grado de Ingeniería de Obras Públicas

Fecha: 04-09-2018

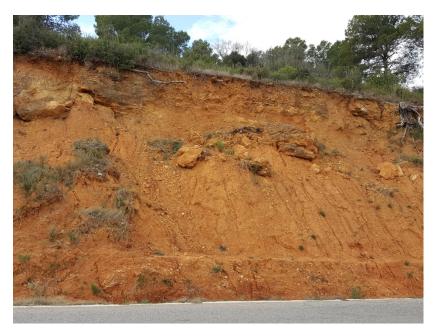
En lo referente a la ladera a analizar, situada en el Puente del Polito. Cuenta con una zona edificada (4 edificaciones) en su coronación a cota +369 metros. Su altura total es de 11 metros y se extiende en la totalidad de su cara vista aproximadamente unos 50 metros, siendo esta paralela a la línea de la calzada.

Imagen 6. Imagen de campo. (Fuente: Elaboración propia)

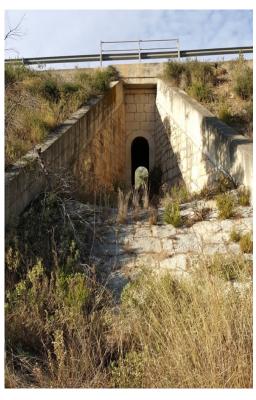
en el área de estudio. El nombre del arroyo se desconoce, al no haberse encontrado nombre alguno en los registros, pero se supone que tiene que cargar importantes cantidades de agua, ya que, cuenta con una importante arqueta (ver imagen 8) en forma de puente corto en su conexión con las terrazas fluviales.

Imagen 8. Imagen de campo. (Fuente: Elaboración propia)
