La Sinagoga del Tránsito Rehabilitación del Museo Sefardí. Toledo

Carmen Bravo Durá
Jaime Martínez Ramos

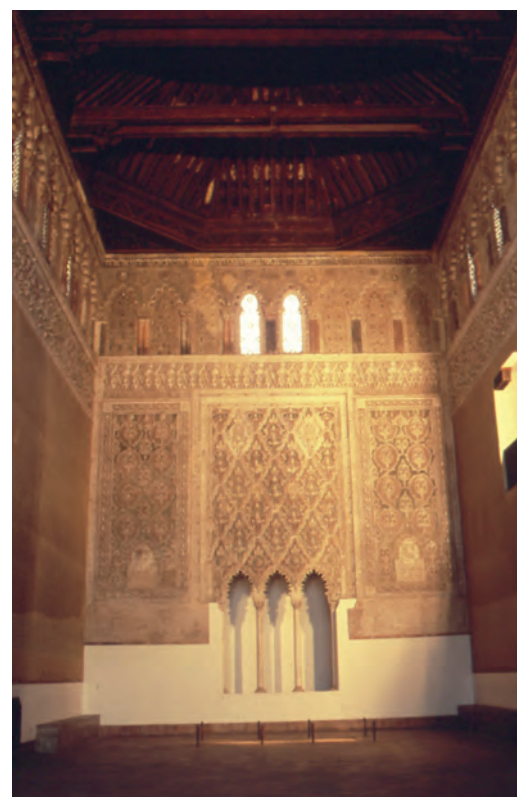
6

2. Fachada del acceso: el cuerpo central, la Sala de Oración, pierde el ritmo de iluminación de los huecos superiores por la existencia del campanario
3. Fachada Oeste: deterioro del paramento sobre la calle de los Reyes Católicos
4. Detalle del acceso: espadaña superpuesta al campanario, ventana ajimezada y otros huecos diversos
5. Vestíbulo público: taquilla y expositores
6. Sala de Oración: frente del Hejal

En el zócalo del frente del Hejal se aprecian humedades, de origen directo o por capilaridad del muro. Paramentos y artesa se presentan descoloridos y sucios ya que la gran altura de la Sala hace difícil la limpieza de unos y otra. El estado de conservación, en una primera observación, aparenta ser correcto aunque descuidado.

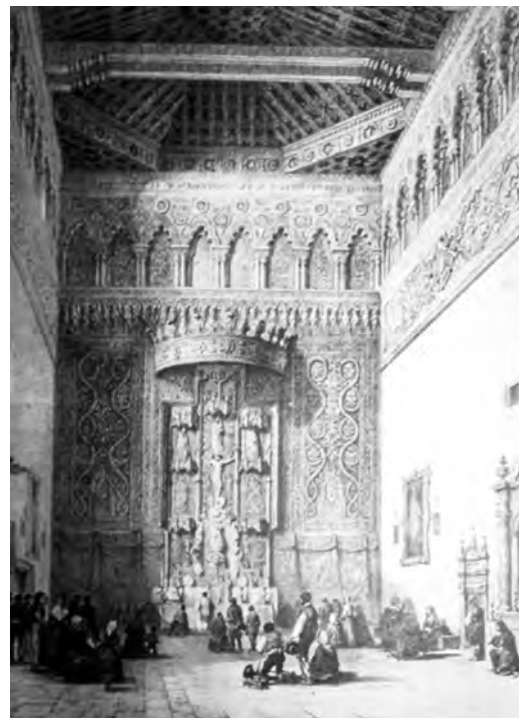
11

11. El grabado de Villaamil, del s.XIX, muestra el retablo barroco que se desmontó hacia 1905. El paramento Sur presenta tapiados los huecos de la Galería de Mujeres. En el opuesto aparece el arcosolio indicado en los planos de Palomares y Czekelius

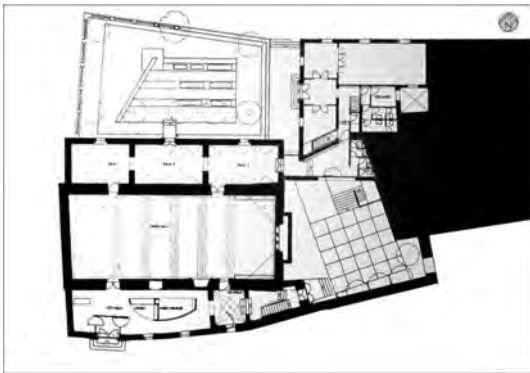
12

12. Planta Baja del conjunto tras la intervención. Museo y pabellón administrativo conectados. Vestíbulo de acceso, patio y jardín con su nueva configuración

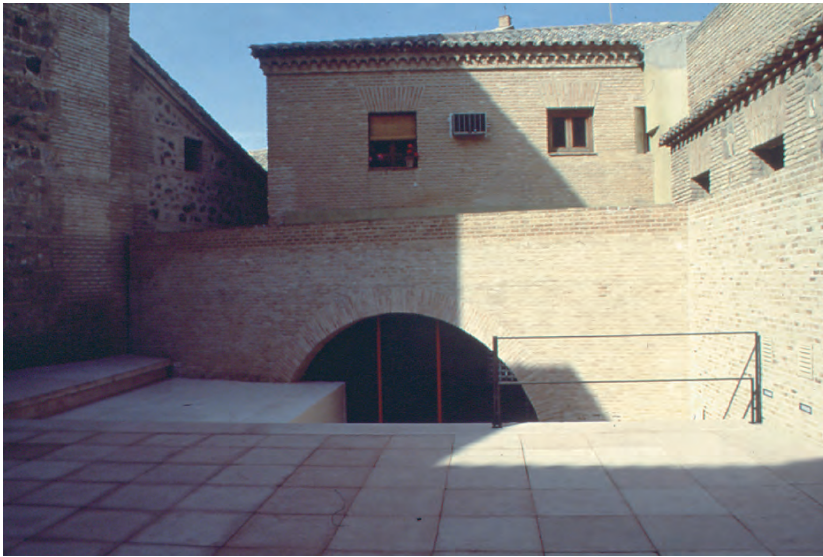
13

13. La conexión entre Museo y oficinas desde el patio trasero mantiene la separada volumetría de los edificios. El arco supone una forma neutra de acceso

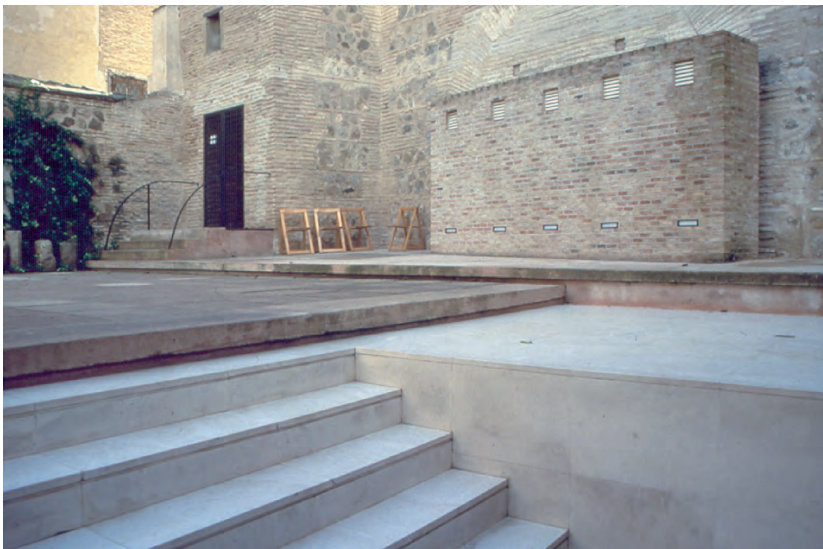
14

14. Las plataformas de piedra y hormigón envuelven los diversos elementos del patio trasero y configuran la geometría

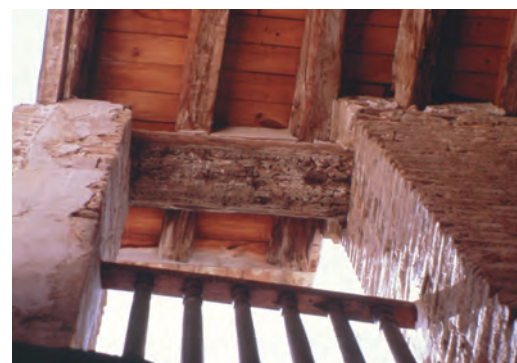
19

19. Viga mudéjar usada como dintel de uno de los huecos del campanario

La primera suponía la desaparición de testimonios de la historia, y no había seguridad de que al extender el faldón actual recuperara la forma original, por la duda, antes expresada, respecto a la ocultación parcial que su trazado provoca en las ventanas de ese costado. La segunda, por su parte, plantearía un problema de estabilidad de la espadaña al suprimir el cuerpo al que está unida. Optamos por la tercera vía por parecernos que alteraba menos la imagen, manteniendo las dos intervenciones de la historia. Se suprime la cubierta que oculta las ventanas y la espadaña se atarriestra al muro de la Sala mediante una estructura metálica empotrada. Del campanario se reconstruye su frente de arcos y dinteles, doblando las esquinas para recomponer el volumen y obtener mayor estabilidad, pero sin entestar contra el cuerpo central de la Sinagoga (fig. 17). Uno de los dinteles resultó ser una viga mudéjar reutilizada y que, una vez restaurada, es hoy es uno de los elementos expuestos en el Museo (fig. 19). Este frente se corona con una viga de hormigón coloreado que lo ata con la espadaña.

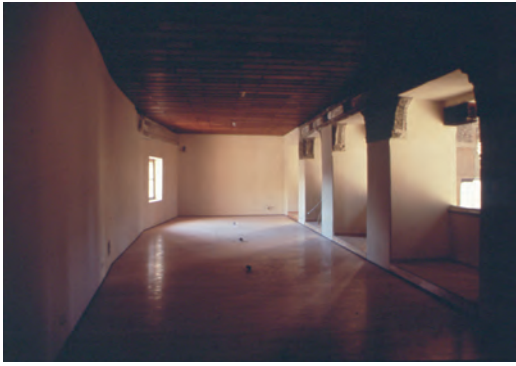
26

26. Galería de Mujeres restaurada: yeserías, paramentos, y la nueva definición del suelo entarimado y del techo técnico

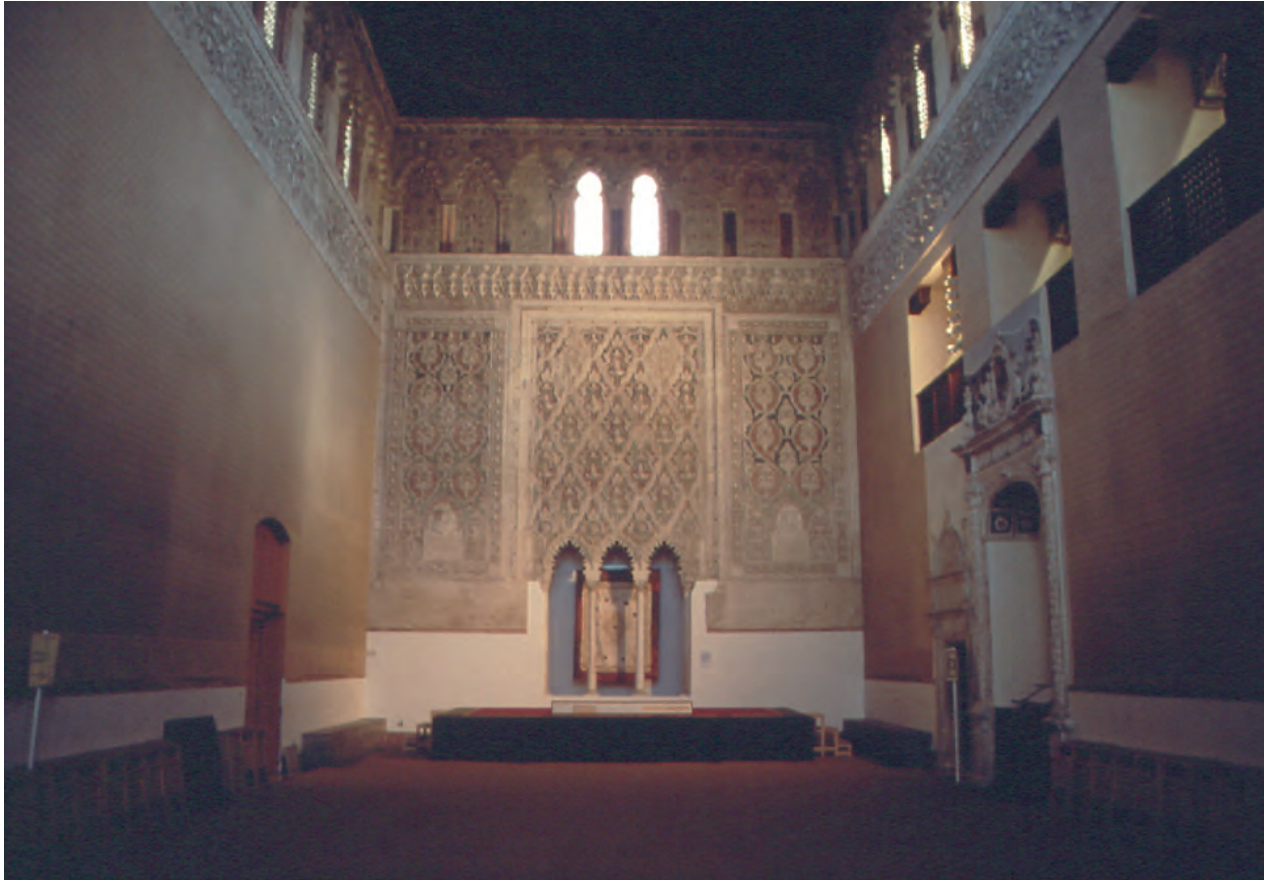
28

28. Sala de Oración. En el muro izquierdo se observa el hueco abierto entre Museo y Sala, aprovechando el arcosolio del altar oculto

Modificar uno de los paramentos de la Sala de Oración resultaba inquietante. Las plantas de Palomares y Czekelius, y el grabado de Villamil facilitaron la coartada justificativa. En todos ellos se observa un altar embebido en el grueso muro de separación entre Sala y museo. En efecto, sobre una estela existente, y tras el entelado, apareció el hueco de dicho altar. Manteniendo la forma descubierta, se diseña una nueva puerta que posibilita la circulación requerida.

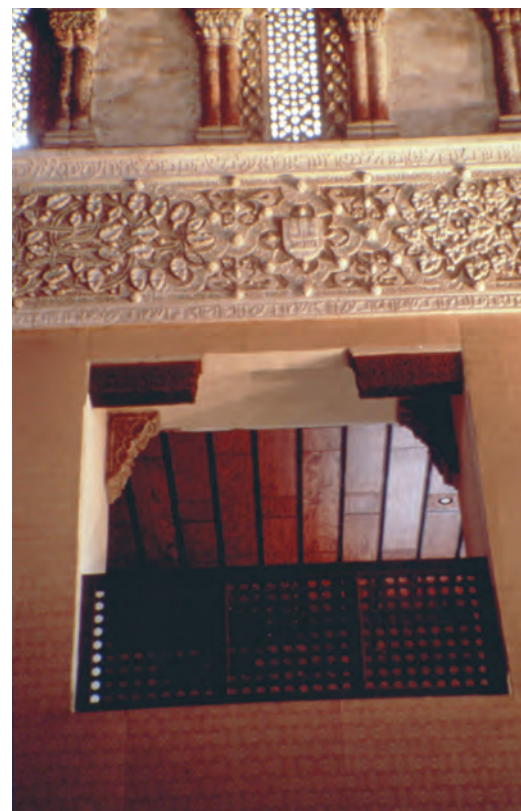
31

31. Vista Galería de Mujeres desde la Sala de Oración. Las ventanas tapadas por el campanario han recuperado su iluminación

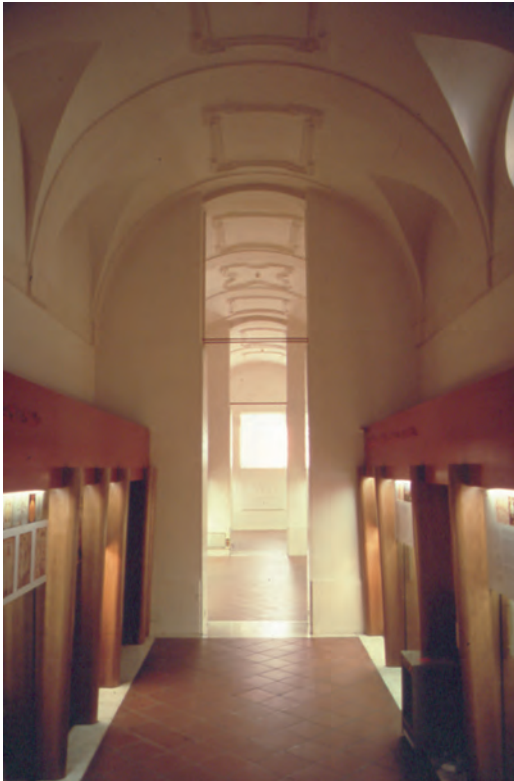
32

32. La escala espacial del Museo se modifica rasgando los muros transversales hasta las bóvedas. El atirantado del muro exterior queda al descubierto en los cortes introducidos

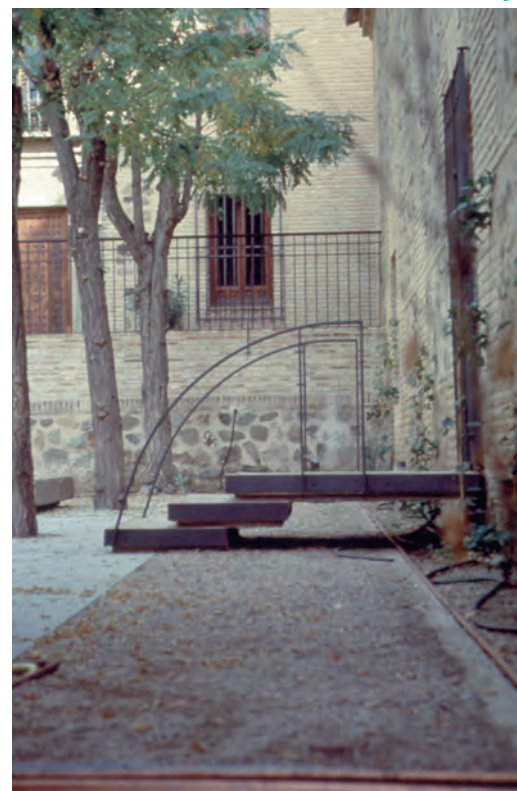
34

34. Detalle de la escalera de acceso al jardín desde el Museo
