Portada de la iglesia de San Juan Bautista en Las Cabezas de San Juan, Sevilla

Juan A. Fernández Naranjo *

La restauración de la Portada de la Iglesia de San Juan Bautista responde al tipo de intervención modesta en su presupuesto pero ambiciosa en su riguroso planteamiento metodológico. El autor nos expone cómo a través de las obras de intervención fueron descubriendo los datos que atesoraba esta portada barroca realizada, con gran dominio del oficio, en ladrillo. Especial interés merece sobre todo el tratamiento del color.

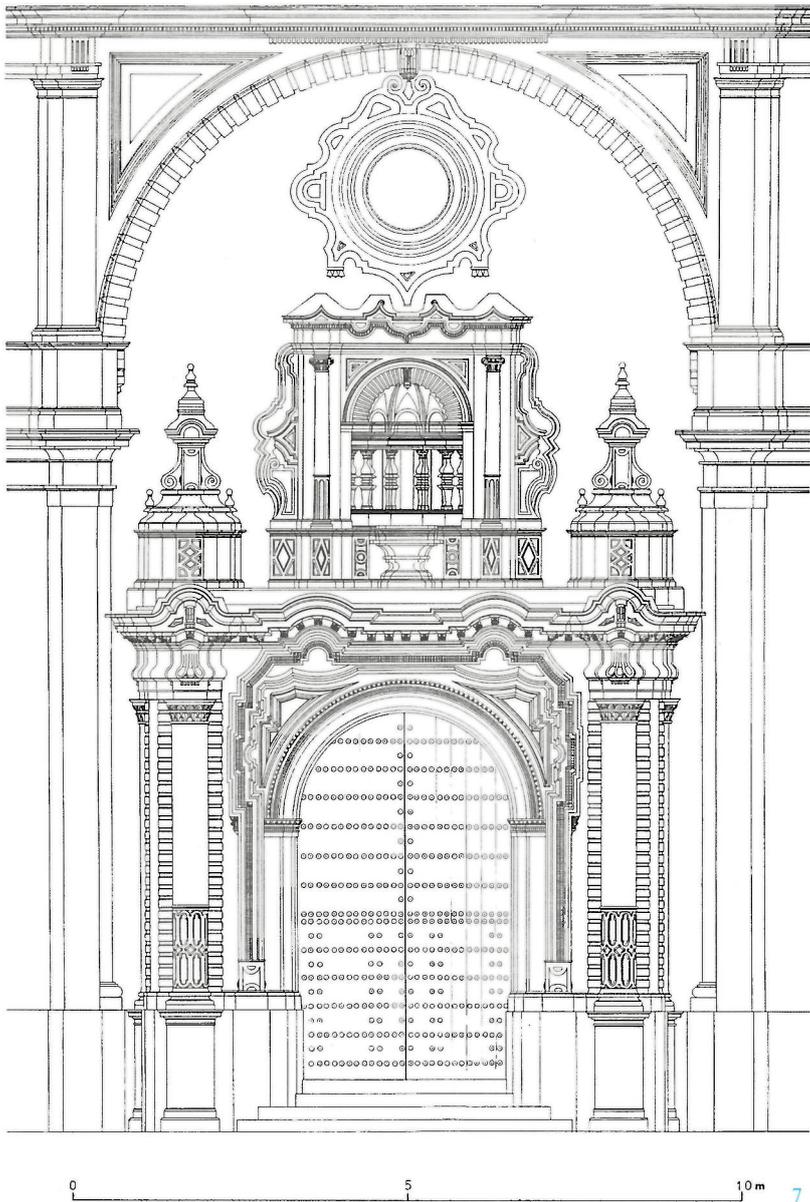
7. PLANO DE ALZADO

Representa el ámbito de nuestra intervención entre las dos pilastras que recogen los dos cuerpos que circundan la iglesia

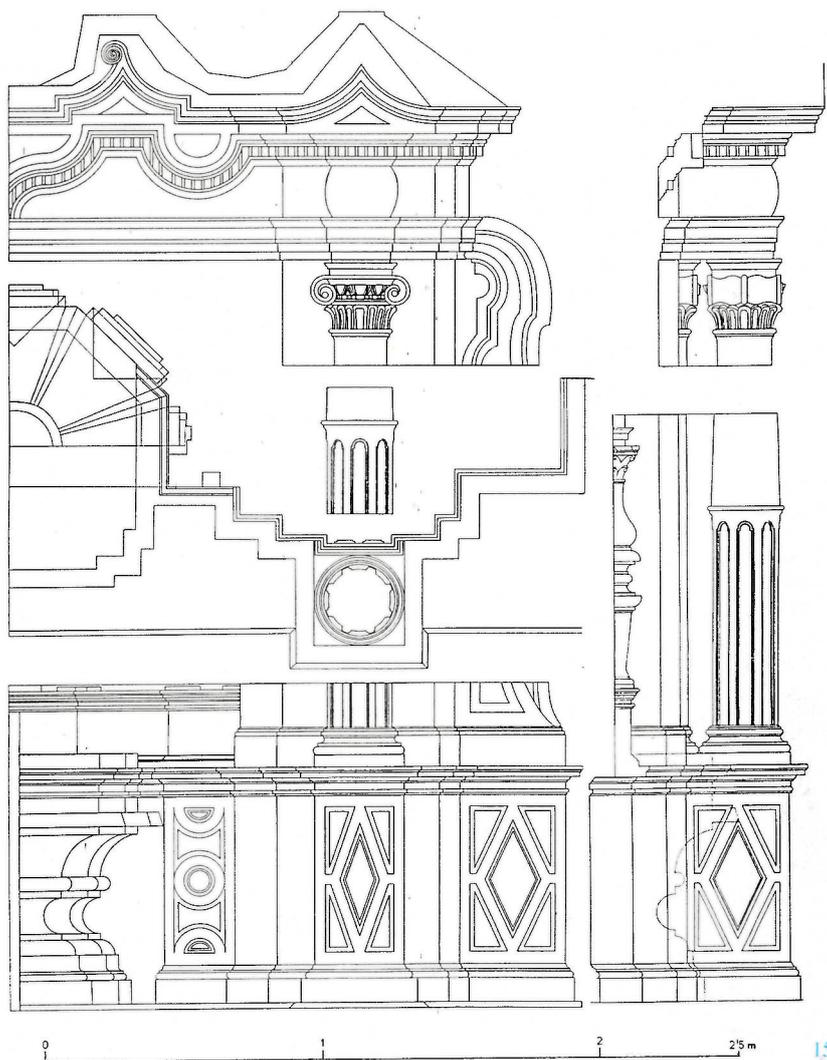
15. PLANO DE DETALLE DEL ORDEN JÓNICO

No se ha representado la hornacina pero sí la semiplanta del conjunto

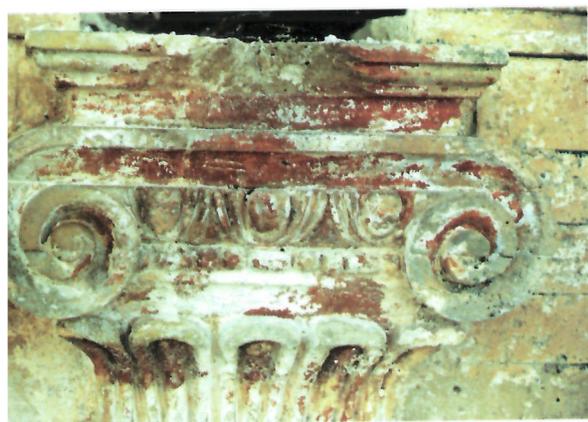
30. COLOR ROJO.

Constantemente aparece el rojo sangre a base de almagra, como en los restos cromáticos conservados en los capiteles jónicos de las pilastras del cuerpo superior.
