ESTUDIO DEL ESTADO DE CONSERVACIÓN DE LAS PINTURAS MURALES DE LA IGLESIA PARROQUIAL DE SAN ESTEBAN (LOARRE, HUESCA).

Presentado por Lidia Blázquez Alfonso

Grado en Conservación y Restauración de Bienes Culturales

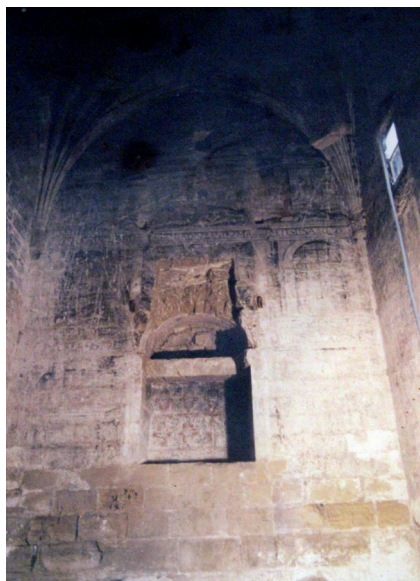
Figura 15. Estado de la capilla de San Demetrio tras el desencalado.

Con la colocación del altar de la Inmaculada en otro lugar, esta capilla fue abierta al culto, colocándose la pila bautismal⁴⁶. Además, aprovechando un hueco que había en la pared norte se habilitó la hornacina para colocar posteriormente las arquetas de San Demetrio, el Relicario y ubicar también las tallas románicas de Santa María de Valverde y San Pedro⁴⁷ (fig.15).

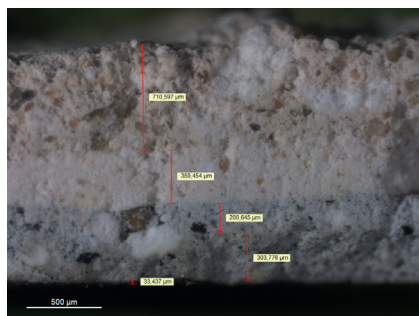
Figura 23. Estratigrafía de una muestra de las pinturas.

Si hablamos de técnica, gracias a la estratigrafía examinada (fig.23), podemos determinar que estas pinturas están realizadas al fresco, y posiblemente, con algún tipo de retoque al seco.

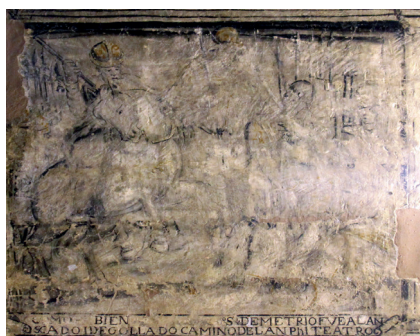
Figura 31. Escena donde muere el santo.

A pesar de que el deterioro invade la escena, se pueden ver los soldados con lanzas junto a los caballos (fig.31).

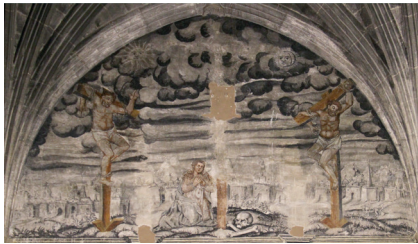
Figura 33. Escena superior del Calvario de Jesús.

⁶⁴ Actualmente falta la imagen de Jesús crucificado, ya que estaba colocada con una cruz de madera que tuvieron que retirar por su deterioro ante la carcoma.

Aunque no existe registro de ello, falta información en la imagen del calvario. En ella antiguamente y como pieza principal, se hallaba una cruz de madera junto a Jesús. La cual tuvo que ser apartada y eliminada de la capilla por su deterioro por el ataque de insectos xilófagos.

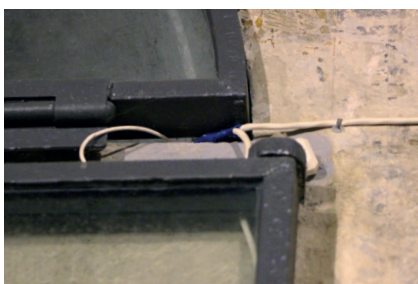
Figura 43. Cableado de la instalación de alarma en las reliquias.

Además, encontramos cableado en la zona donde se hallan las reliquias, ya que existe una instalación de alarma, colocada además sobre la pintura mural (fig.43 y 44).

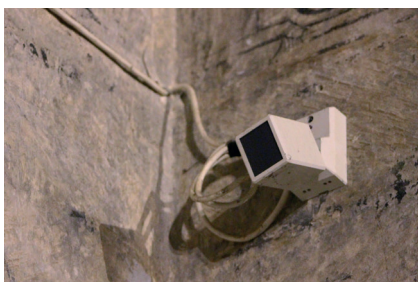
Figura 44. Instalación de alarma de las reliquias.

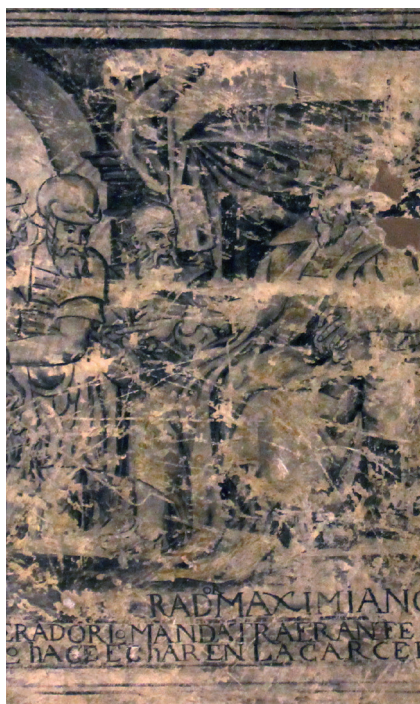
Figura 47. Detalle de la pintura mural.

Tras el estucado de las lagunas, es necesaria la reintegración cromática de la gran mayoría, ya que de esta forma se suavizará la visión estética y se enriquecerá su lectura (fig.47).

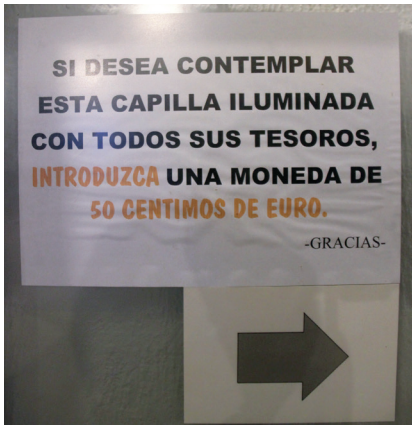
Además, cabe añadir que, actualmente, las luces no siempre permanecen encendidas, ya que dispone de una instalación por la cual solamente se enciende, o bien con un mando dirigido por los cargos de la iglesia, o con la deposición de 50 céntimos del espectador (fig.49). Esta medida es favorable ya que no se daña "gratuitamente" a la obra, sino solamente cuando es con-

Figura 49. Cartel ubicado en la entrada a la capilla.
