Restauración de una casa morisca en el Albaicín de Granada

José Manuel López* y Antonio Luis Espinar**

Este ejemplo restaurado de una casa morisca del Albaicín demuestra que también la arquitectura humilde y frágil puede ser objeto de una recuperación sensible y respetuosa. En este caso, las premisas de partida han contemplado la búsqueda y el reconocimiento de la identidad local de esta arquitectura de tradición islámica, el estudio de su realidad material, la aceptación de las secuencias constructivas del edificio, la recuperación de materiales y técnicas tradicionales, y la investigación de soluciones concretas que eviten una respuesta homogénea con la consiguiente descontextualización.

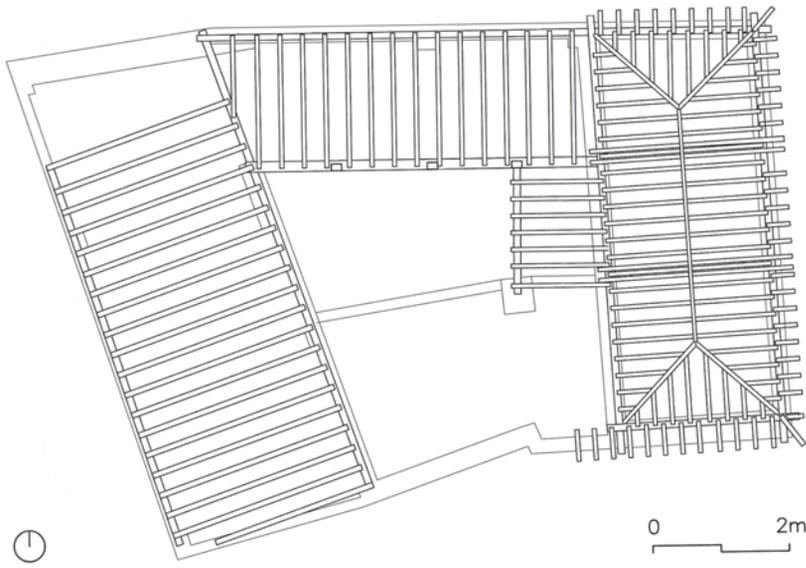
La intervención en las armaduras de cubierta se efectuó con el mismo criterio llevado a cabo en los forjados de piso, dado que no fue posible conservar los elementos originales debido a su avanzado estado de degradación. Sin embargo, no resultaba tan relevante la conservación estricta del material como el mantenimiento de su concepción estructural. Las nuevas armaduras de cubierta respetaron los procedimientos habituales de la carpintería de armar de tradición morisca en cuanto a sus elementos estructurales: pares, hileras, limas, tirantes y estribos (fotos 11, 12, 13 y 14). No se introdujo ningún recurso decorativo, por lo que se prescindió incluso de los gramiles, con
