Escuela Técnica Superior de Ingenieros de
Caminos, Canales y Puertos

UNIVERSITAT
POLITÈCNICA
DE VALÈNCIA

Evaluación estructural del aparcamiento subterráneo de la Plaza de la Reina de Valencia

Trabajo de final de grado 2017-2018

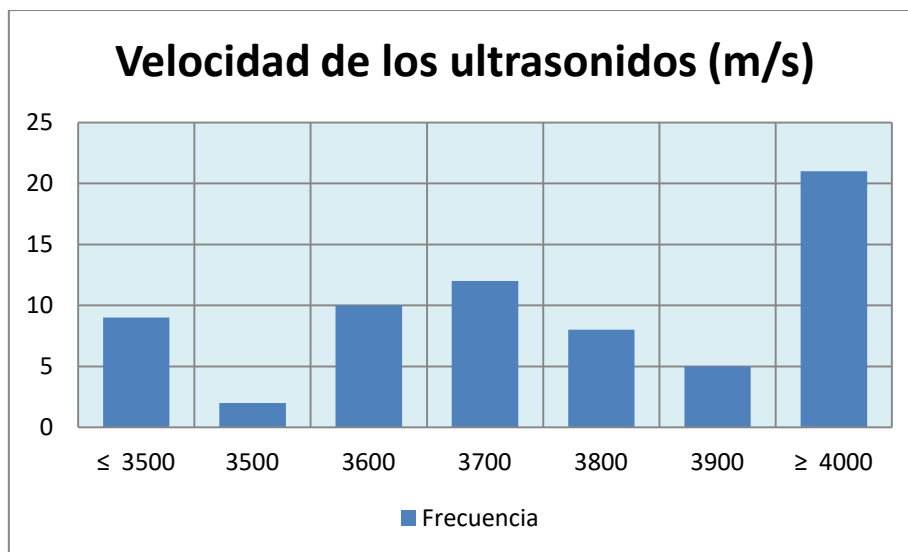
Gráfico 5.1.1 Resultados de los ultrasonidos (fuente: elaboración propia).

Según la tabla 5.1.1 de "Clasificación de Calidad del hormigón" la calidad del hormigón en general es **buena**, no obstante hay zonas donde es deficiente (VIGAS 53-48) pero se han vuelto a ensayar y se ha obtenido un valor bueno. Sin embargo, para mayor seguridad se ha considerado el más restrictivo.

En el gráfico siguiente se puede observar que la calidad del hormigón es buena en gran parte de los elementos ensayados y aceptable en una pequeña parte de éstos.

En conclusión, si se desprecia que tan sólo hay un valor considerado "deficiente" en las vigas ensayadas, los resultados de los pilares y de las vigas son muy similares.

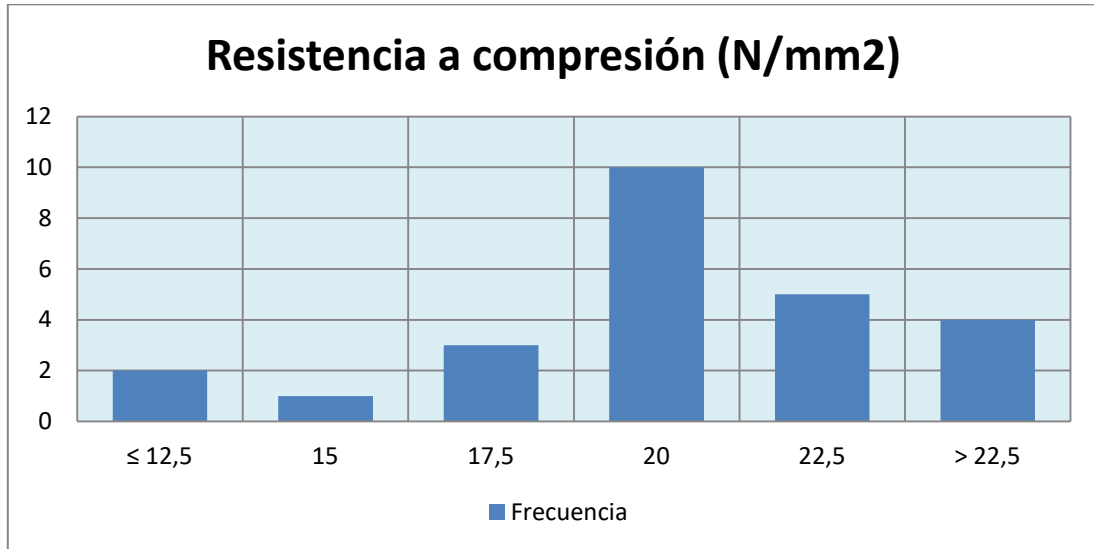
Gráfico 5.2.1 Resultados del ensayo a compresión (fuente: elaboración propia).

En cuanto a las resistencias en sí, si se comparan con las características resistentes de los materiales consideradas en el proyecto, donde se considera una resistencia del hormigón para pilares, vigas y forjados de $R_k=210 \text{ Kg/cm}^2$ (20,60 MPa) y otra resistencia de 140 Kg/cm^2 (13,73 MPa) para los elementos de hormigón en masa (muros), en algunos elementos estructurales no se cumpliría con la condición impuesta. En cambio, si se aplicara el coeficiente de minoración del proyecto ($C_{\text{minoración}}=1,60$) todos los resultados cumplirían.

En el gráfico 5.2.1 que se muestra a continuación, se indican las resistencias a compresión obtenidas para las probetas testigo ensayadas. Como se puede apreciar, el gráfico sigue una distribución normal, formando una campana de Gauss algo asimétrica.

Considerando los coeficientes de variación de vigas y pilares, ya que son los elementos más ensayados y que por lo tanto pueden dar un resultado más preciso, se tiene un hormigón de una **calidad buena a aceptable**.

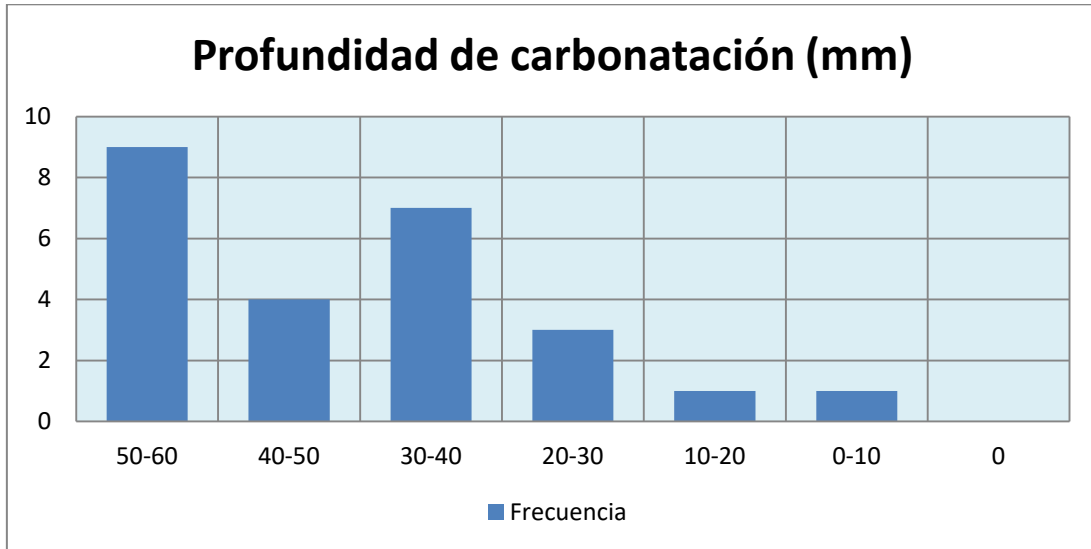
Gráfico 5.3.1 Resultados de la profundidad de carbonatación (fuente: elaboración propia).

Se aprecia como la profundidad de carbonatación es similar en vigas y pilares y algo más alta en los muros (que es causado por los pocos ensayos realizados en los muros).

Como indica el gráfico 5.3.1 la profundidad de carbonatación se encuentra entre 50 a 60 milímetros en 9 de las 25 probetas ensayadas, lo que indica que, en las zonas donde se emplee recubrimientos menores a los 50-60 milímetros, la carbonatación habrá eliminado la capa pasivante que envuelve las armaduras, dejándola desprotegida y favoreciendo el ataque de agentes externos y la corrosión.

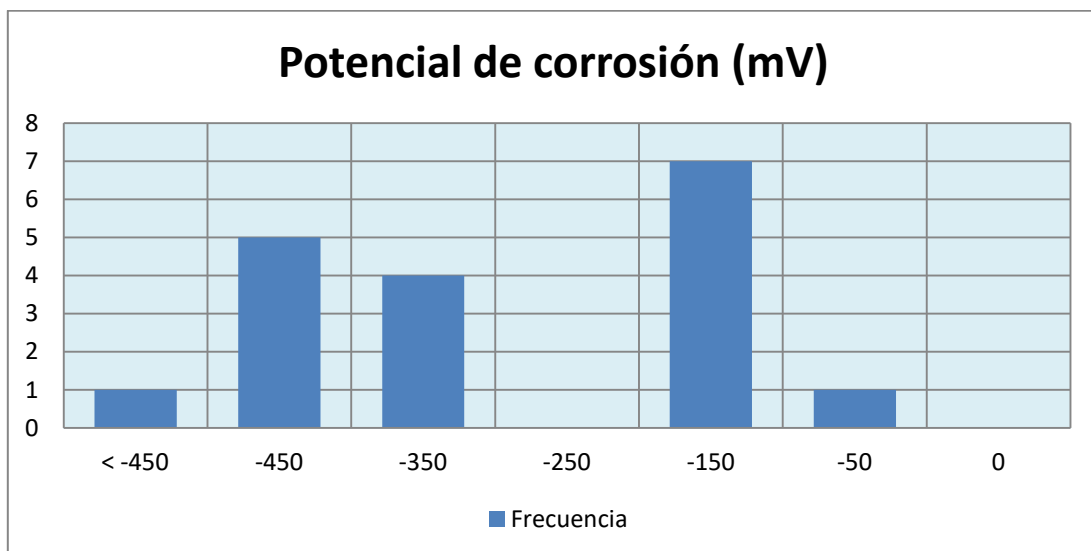
Gráfico 5.6.1 Potencial de corrosión en relación a las catas (fuente: elaboración propia).

En la *tabla 5.6.1* se puede ver que la media del potencial de corrosión es de -228,61, lo que significa un riesgo de corrosión moderado. Por otra parte, si se hace una clasificación de todos los resultados obtenidos se tiene una idea más precisa del riesgo de corrosión de las armaduras.

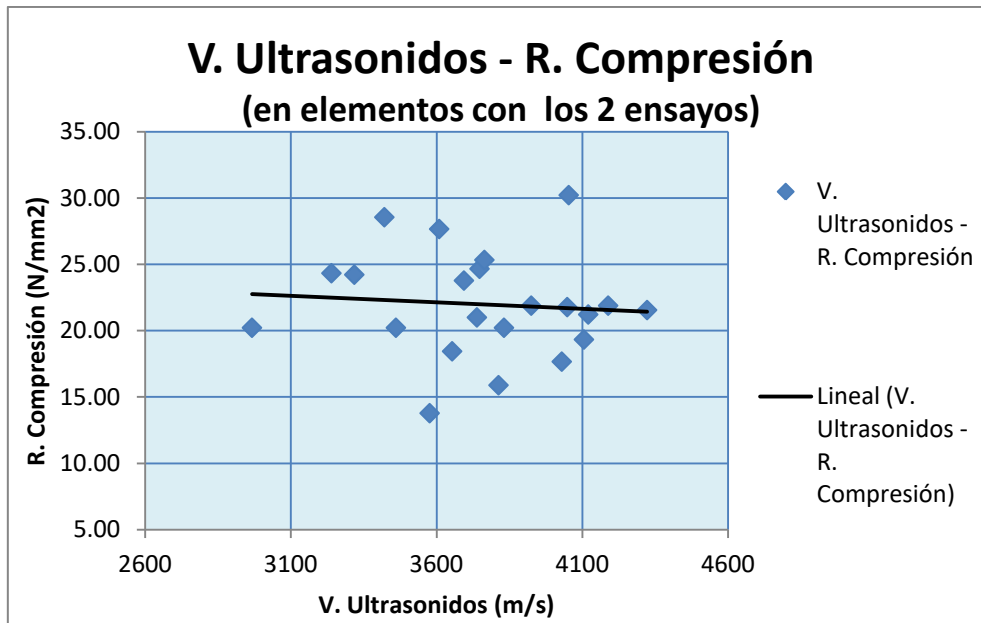
Gráfico 5.8.1 Gráfico de dispersión en todos los elementos estructurales ensayados (fuente: elaboración propia).

Como se aprecia en el gráfico 5.8.1 los resultados de los ultrasonidos varían independientemente de la resistencia a compresión obtenida para los elementos estructurales ensayados, pues en algunos casos la velocidad de propagación es la misma para dos resistencias muy diferentes.

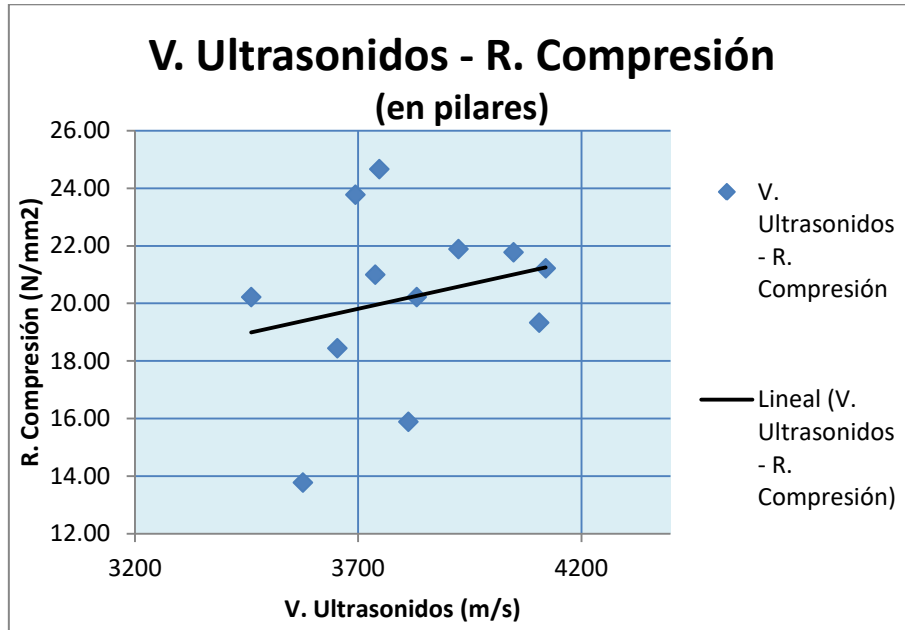
Gráfico 5.8.2 Gráfico de dispersión en los pilares ensayados (fuente: elaboración propia).

En los pilares se aprecia una ligera relación entre los dos ensayos, no obstante ésta es muy pequeña y se siguen dando valores de resistencia a compresión muy diferentes para una misma velocidad de propagación.

Se ha obtenido el coeficiente de correlación (r) dando un valor de $r = 0,254$, por lo que la correlación es positiva aunque el valor está muy próximo a 0. No obstante esto puede indicar que hay cierta relación entre la velocidad de propagación y la resistencia, y al ser positiva existe una ligera dependencia a que los valores de los ultrasonidos aumenten con la resistencia de los testigos. En cuanto al coeficiente de determinación (r^2), su valor es de 0,064, algo más próximo a la unidad pero sigue pudiéndose considerar como nulo.

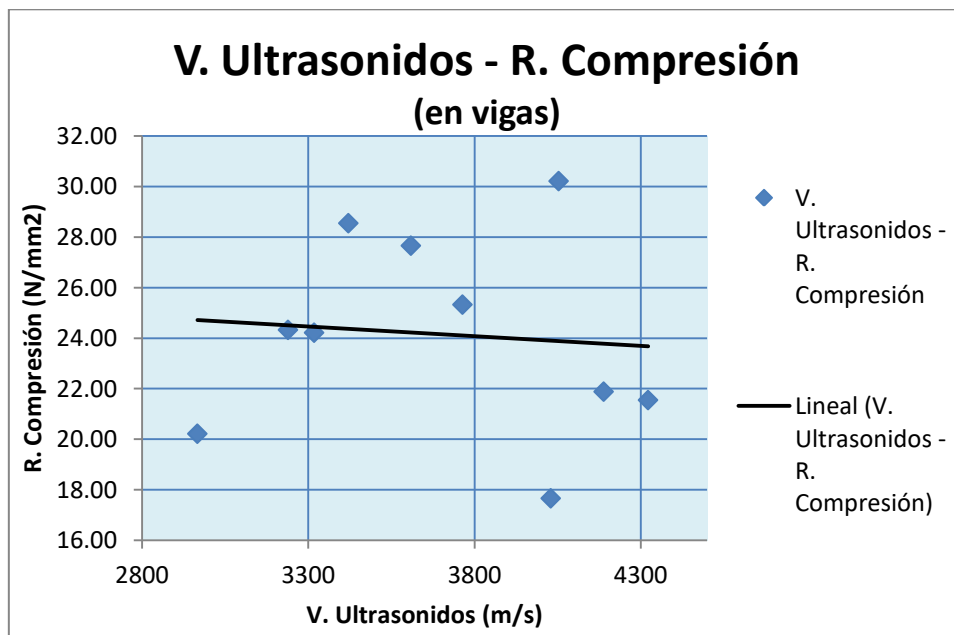
Gráfico 5.8.3 Gráfico de dispersión en las vigas ensayadas (fuente: elaboración propia).

Respecto a las vigas los valores son mucho más dispersos que en pilares, demostrando una dependencia entre ambos ensayos casi inexistente.

El coeficiente de correlación (r) para este caso es muy bajo ($r = -0,092$) por lo que no existe una relación lineal. Además de que el coeficiente de determinación (r^2) es prácticamente 0, demostrando que no hay una dependencia entre los dos valores.
