ESTUDIO TÉCNICO Y PROPUESTA DE RESTAURACIÓN DE UNA PINTURA SOBRE TABLA DEL S.XIX (MUSEO DE LA IGLESIA PARROQUIAL DE NUESTRA SEÑORA DE LOS ÁNGELES, CHELVA)

Presentado por Ana Martínez Bernabé
Tutor: José Manuel Barros García

Facultat de Belles Arts de Sant Carles
Grado en Conservación y Restauración de Bienes Culturales
Curso 2017-2018

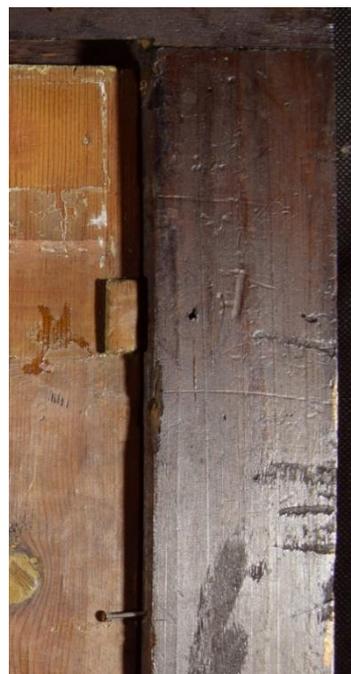
Se encuentran 6 clavos que sirven como elemento de sujeción de la tabla al marco. El estudio de estos revela que no son fabricados a mano. Además encontramos una pieza de madera en la parte derecha superior que podría tener la misma función pero que parece ser más aproximada a la época de producción de la obra (Fig.12.).

Fig.12. Detalle de los dos tipos de sistema de sujeción de la tabla. Arriba la pletina y debajo el clavo.

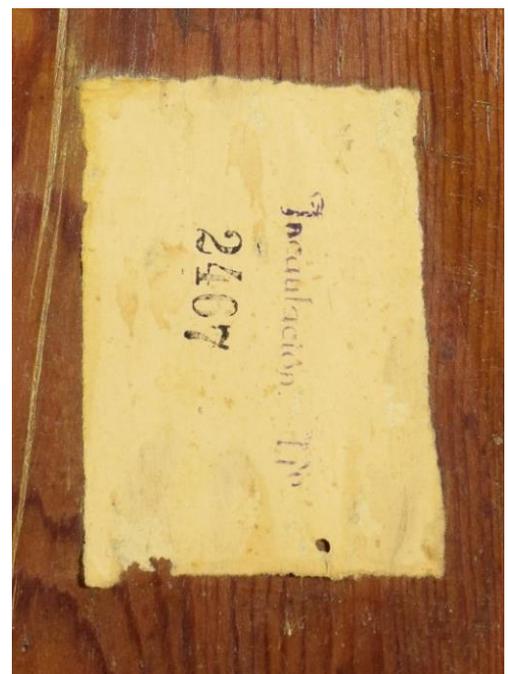
Además, la existencia de una etiqueta con la inscripción “Incautación nº 2467.”, indica la posibilidad de que en la época de la Guerra Civil la obra fuese incautada para la pérdida o eliminación de la misma. (Fig.13.)

Fig.13. Etiqueta con inscripción ubicada en la parte superior del reverso de la obra.

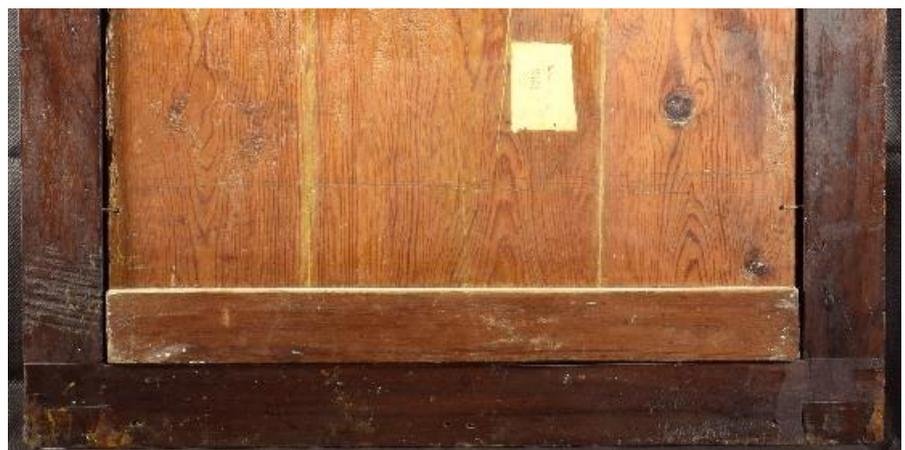
Fig.15. Travesaño inferior de madera el cual formaba parte del antiguo sistema de refuerzo.

Si nos referimos al sistema de refuerzo empleado, podemos observar diferentes huellas en el reverso de la tabla causadas por dos travesaños desaparecidos, que, junto con el existente en la parte inferior, formarían un sistema de travesaños con una función estructural para reforzar los tres paños fijados entre ellos a unión viva¹⁵ (Fig.14.). Esta forma de disponer los barrotes, paralelos entre ellos, era típica de Castilla hasta los siglos XVI-XVII. A partir de esta época se disponen los sistemas de refuerzo de una forma independiente a la zona geográfica donde se pintaba la obra o procedía el artista, por lo que este dato ya no puede servir para ubicar la pintura.

Gracias a la existencia de uno de los tres travesaños podemos observar que tenían un tamaño de 61 × 6'5 × 1'5 cm, de forma rectangular y de madera similar a los paneles (Fig.15.). Al no existir marcas visibles de clavos o clavijas en los travesaños, parece probable que la manera en que se sujetaron al soporte fue mediante algún tipo de adhesivo.

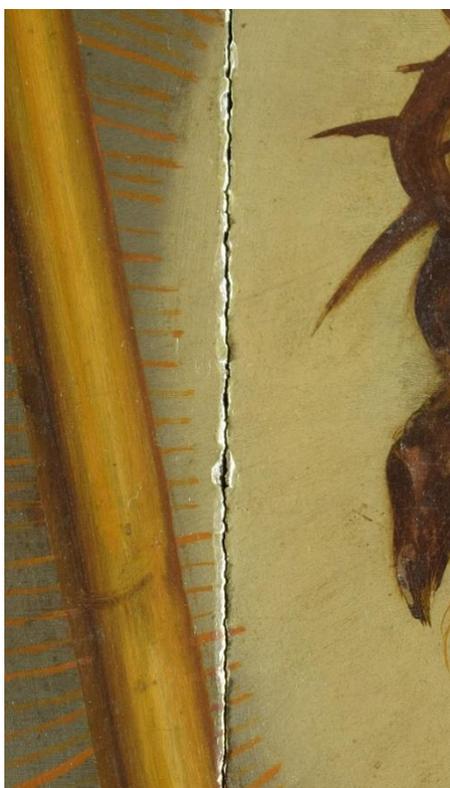
Fig. 20. Detalle de la preparación en una de las uniones de los paños.

Mediante el estudio visual del anverso de la obra, apenas se observa la presencia de una preparación, aunque es cierto que si este estudio se hace más detalladamente, se observa, en las zonas de unión de los paños una pérdida de película pictórica que deja entrever una preparación blanca y de escaso grosor (Fig.20.).

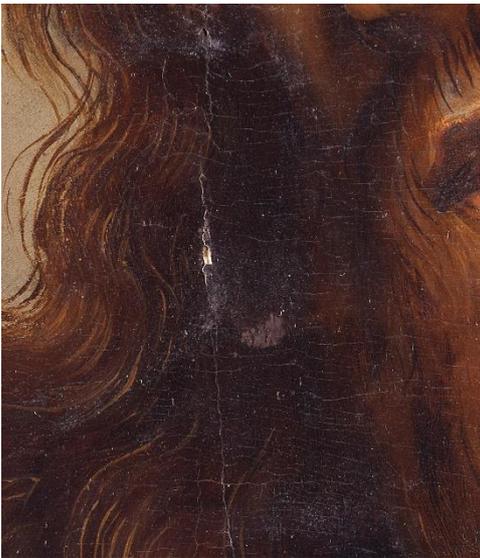
Fig.38. En la imagen derecha, se muestra una de las zonas del manto rojo donde se han formado craqueladuras.

En este caso se pueden llegar a diferenciar dos tipos de craqueladuras. Una que consta de una trama mucho más abierta, se disponen las líneas horizontalmente entrelazándose con las grietas minúsculas dispuestas verticalmente en algunas zonas. Estas se encuentran en los colores rojos, característicos de la capa y sobretodo en los marrones y negros pertenecientes al pelo (Fig.38.). Otro tipo de craqueladuras que se pueden observar son de una trama cuadrada mucho más cerrada y pequeña que las anteriores. Esta se ubica en toda la superficie pictórica roja, por lo que posiblemente sean a causa de la propia técnica (Fig.39.).

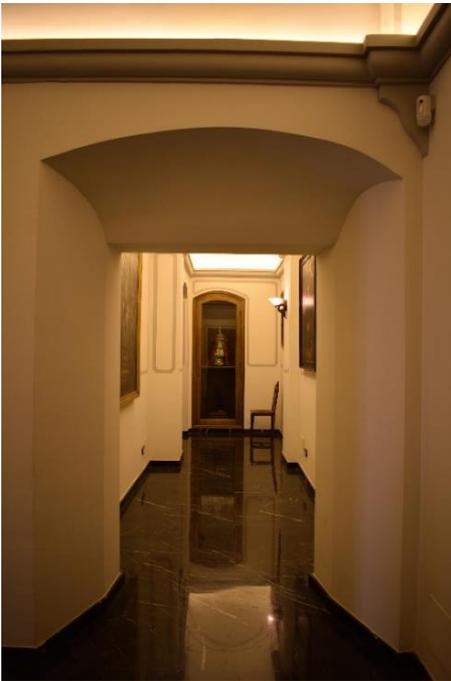
La pieza se encuentra situada en uno de los pasillos laterales de la sala (Fig.45.). Se trata de un espacio muy reducido en el cual “convive” con tres pinturas de caballete de gran formato y dos esculturas. Posiblemente, las condiciones actuales no sean las más favorables ya que, el pasillo dispone de un foco de luz anclado a la pared, además de una tira de luz en la parte superior de todo el pasillo, sobre una especie de cornisa (Fig.46.).

Fig.45. Pasillo lateral derecho del museo. Al fondo a la derecha, se ubica la obra.

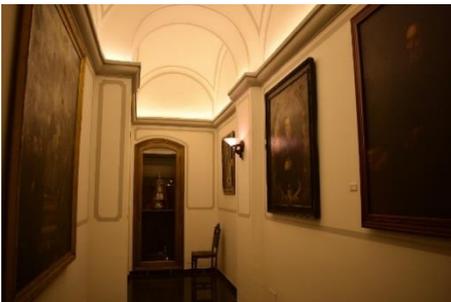
Fig.46. Sistema de iluminación empleado en el museo.
