**ESTUDIO TÉCNICO DE ESTADO DE
CONSERVACIÓN Y PROPUESTA DE
INTERVENCIÓN PARA UNA OBRA
REALIZADA CON ALAS DE MARIPOSA.**

**Presentado por María Pelayo Blasco
Tutor: Rosario Llamas Pacheco**

**Facultat de Belles Arts de Sant Carles
Grado en Conservación y Restauración de Bienes Culturales
Curso 2017-2018**

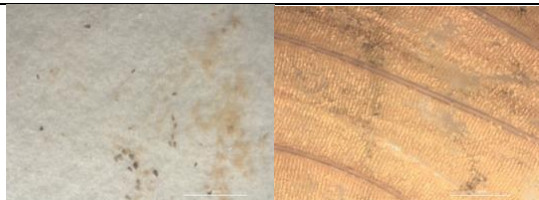
3.	ACRIL 33
Proporción	10% en agua
Aplicación	Gran tensión superficial al aplicar el adhesivo sobre el ala. Necesidad de insistir con el pincel para romper la tensión. Fácil aplicación, fácil adhesión.
Resultado	Desadhesión rápida
Transformaciones estéticas y morfológicas	Grave disgregación de partículas
Fotografías microscopio

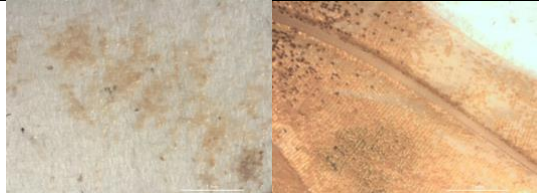
4.	ACRIL 33
Proporción	20% en agua
Aplicación	Continúa habiendo tensión superficial al aplicar el adhesivo, pero considerablemente menor. También es menor la necesidad de insistir con el pincel para romper la tensión. Fácil aplicación y fácil y rápida adhesión.
Resultado	Desadhesión rápida
Transformaciones estéticas y morfológicas	Grave disgregación de partículas.
Fotografías microscopio

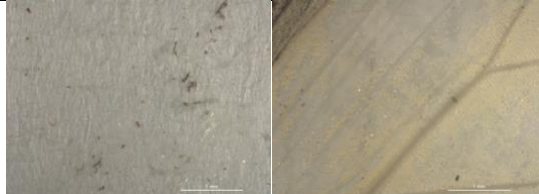
5.	ACRIL 33
Proporción	40% en agua
Aplicación	Continúa habiendo tensión superficial al aplicar el adhesivo, pero considerablemente menor. También es menor la necesidad de insistir con el pincel para romper la tensión. Fácil aplicación y fácil y rápida adhesión.
Resultado	Desadhesión
Transformaciones estéticas y morfológicas	Disgregación de partículas.
Fotografías microscopio

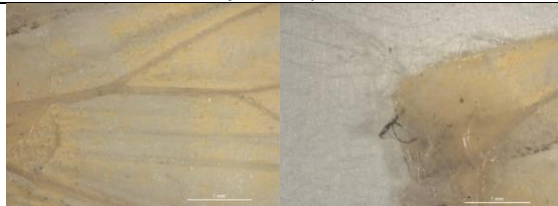
6.	ACRIL 33
Proporción	Puro
Aplicación	Se pierde la tensión superficial existente en las otras pruebas de Acril diluido en diferentes proporciones. Fácil aplicación, fácil adhesión por medio de pincel.
Resultado	Adhesión fuerte
Transformaciones estéticas y morfológicas	Exceso de rigidez. Fragilidad extrema. Adición de volumen bajo el ala por el adhesivo.
Fotografías microscopio

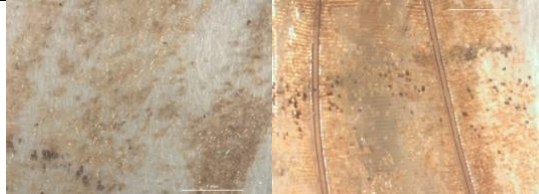
9.	COLA DE ESTURIÓN
Proporción	5g/40ml
Aplicación	Gran tensión superficial. Necesidad de eliminarla mediante insistencia con el pincel.
Resultado	Desadhesión
Transformaciones estéticas y morfológicas	Muy rápida y excesiva disgregación
Fotografías microscopio

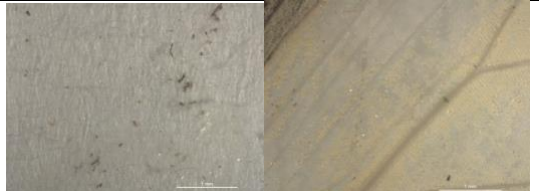
11.	FUNORI
Proporción	10g/100ml
Aplicación	Gran tensión superficial. Necesidad de eliminarla mediante insistencia con el pincel.
Resultado	Muy rápida desadhesión
Transformaciones estéticas y morfológicas	Disgregación muy leve
Fotografías microscopio

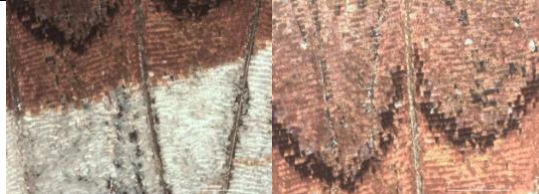
12.	PARALOID B72
Proporción	20% en acetona
Aplicación	Muy buena, cómoda y rápida aplicación. Rápida adhesión. Apariencia resistente.
Resultado	Adhesión correcta
Transformaciones estéticas y morfológicas	No se aprecian cambios estéticos ni morfológicos.
Fotografías microscopio

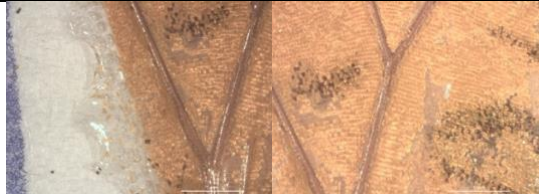
13.	PARALOID B47
Proporción	20% en acetona
Aplicación	Sustancia demasiado densa. No es posible aplicarla con pincel, ha de hacerse con palito de bambú. Dada esta forma de aplicación, hay que usar demasiada cantidad, por lo que desborda por debajo del ala.
Resultado	Adhesión excesivamente fuerte
Transformaciones estéticas y morfológicas	Exceso de rigidez. Fragilidad extrema. Adición de volumen bajo el ala por el adhesivo.
Fotografías microscopio

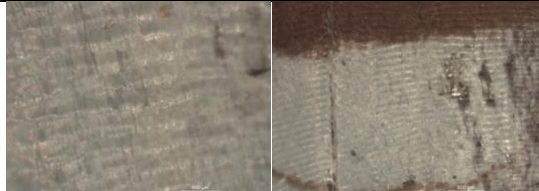
14.	BEVA 371
Proporción	30% en WS
Aplicación	Aplicación fácil y sin tensión de la materia
Resultado	No se llegó adherir, porque no se aplicó calor
Transformaciones estéticas y morfológicas	-
Fotografías microscopio

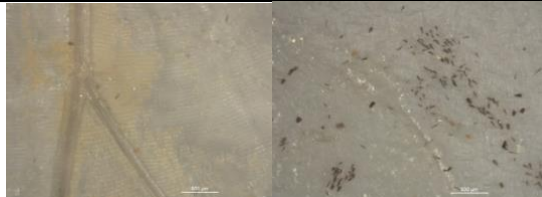
15.	CERA MICRO CRISTALINA
Proporción	50% en WS
Aplicación	Aplicación muy complicada por medio de hisopo. Necesidad de aplicar demasiada cantidad de producto.
Resultado	Desadhesión.
Transformaciones estéticas y morfológicas	Grave disgregación
Fotografías microscopio

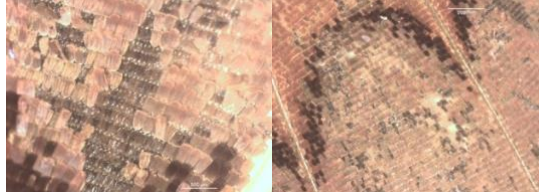
16.	GOMA LACA
Proporción	25% en alcohol por saturación
Aplicación	Muy mala y complicada. Al aplicarla sobre el ala, ésta se dobla sobre sí misma imposibilitando el manejo.
Resultado	No se produce la adhesión
Transformaciones estéticas y morfológicas	Doble en la estructura
Fotografías microscopio

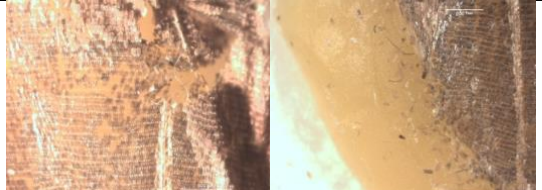
17.	CERA DE ABEJA
Proporción	Pura
Aplicación	Muy complicada y por medio de hisopo. Necesidad de aplicar demasiada cantidad de producto. Es necesario aplicarlo en caliente, pero se enfría tan rápido que no da tiempo a realizar una buena colocación del ala.
Resultado	Adhesión fuerte, pero con muy mala apariencia. Muy mal resultado por el color de la sustancia y el volumen que crea bajo el ala la gran cantidad de producto empleado.
Transformaciones	Adición de volumen.
Fotografías microscopio

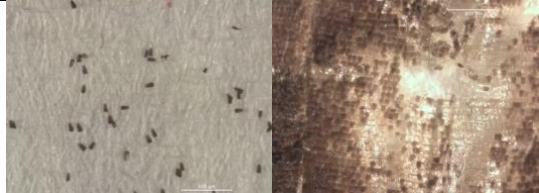
18.	RESINA DAMMAR
Proporción	1 vol (5g) de resina por cada 3 vol de WS
Aplicación	Muy mala. Al aplicarla sobre el ala, ésta se pliega sobre sí misma imposibilitando el manejo.
Resultado	No se produce la adhesión
Transformaciones estéticas y morfológicas	Disgregación de partículas y desprendimiento de fragmentos
Fotografías microscopio

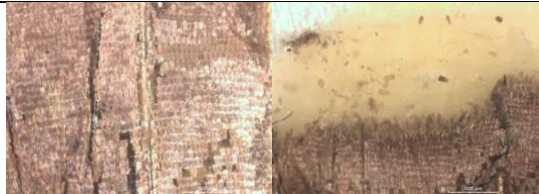
19.	CERA RESINA
Proporción	Resina dammar (anterior) + cera de abeja (60-40%)
Aplicación	Aplicación complicada y por medio de hisopo, aunque en menor medida que con la cera de abeja solo. Necesidad de aplicar demasiada cantidad de producto. Es necesario aplicarlo en caliente, pero se enfría tan rápido que no da tiempo a realizar una buena colocación del ala.
Resultado	Adhesión fuerte, pero con muy mala apariencia. Muy mal resultado por el color de la sustancia y el volumen que crea bajo el ala la gran cantidad de producto empleado.
Transformaciones estéticas y morfológicas	Adición de volumen.
Fotografías microscopio
