Estudio Previo y Propuesta de Intervención
de la iglesia del Castillo de Garcimuñoz
(Cuenca)

10 sep. 18

JONATHAN FERNANDEZ MONTOYA

Grado en Arquitectura Técnica
Universitat Politècnica de València

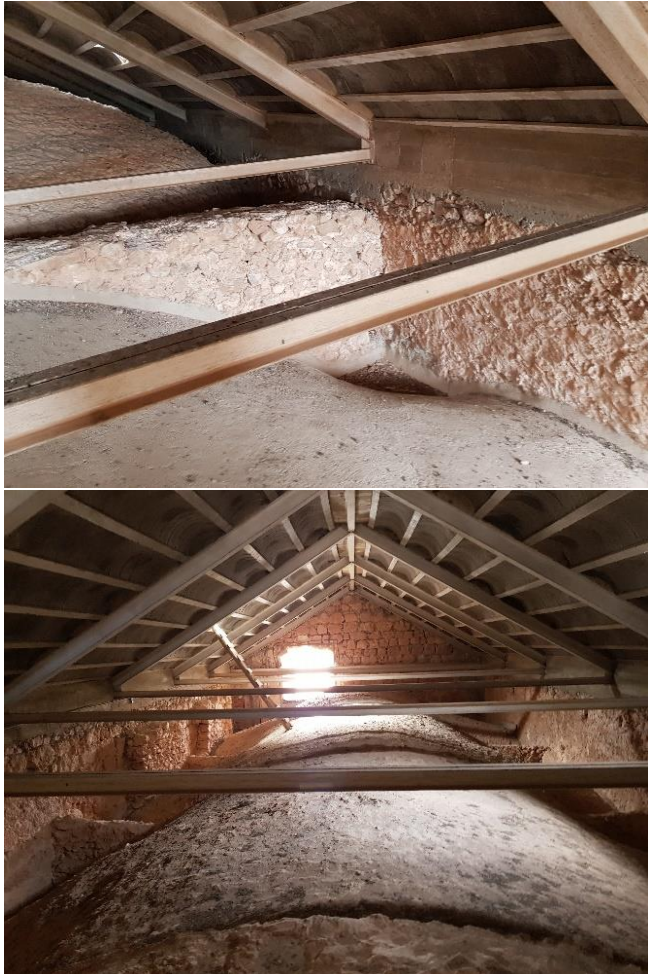
Figura 15. Fotografías del sistema de cubierta.

La cubierta está resuelta por una viga cumbrera central de hormigón armado sujeta encima de una viga metálica de acero de perfil IPE. A esta, están soldadas una serie de vigas de perfil doble U que se apoyan a un zuncho perimetral de la iglesia a la que transmiten la carga a los muros de carga. Sobre las vigas de doble U apoyan las correas de viguetas de hormigón semirresistentes en las que se apoyan bovedillas de hormigón curva.

También hay que destacar los tirantes que contiene el sistema de cubierta de vigas de perfil de doble U que se encuentran embebidos en el zuncho.

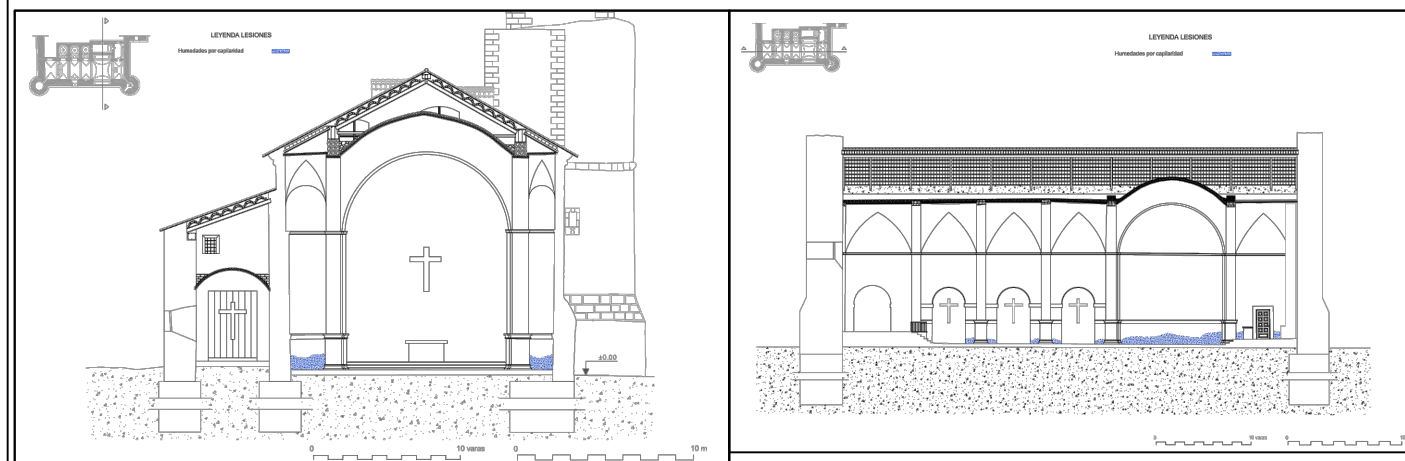
LOCALIZACIÓN EN EL PLANO

Las lesiones causadas por capilaridad son producidas por la ascensión de los fluidos causadas por las presiones del terreno hasta equilibrarse en la zona superficial, causando desconchones, eflorescencias y manchas en las superficies del revestimiento. En la figura 21 se observa este tipo de lesiones.

Manchas de humedad y eflorescencias que aparecen en el revestimiento interior de los zócalos de los muros de la Iglesia como consecuencia de la ascensión capilar de agua procedente del terreno en el acabado exterior poroso.

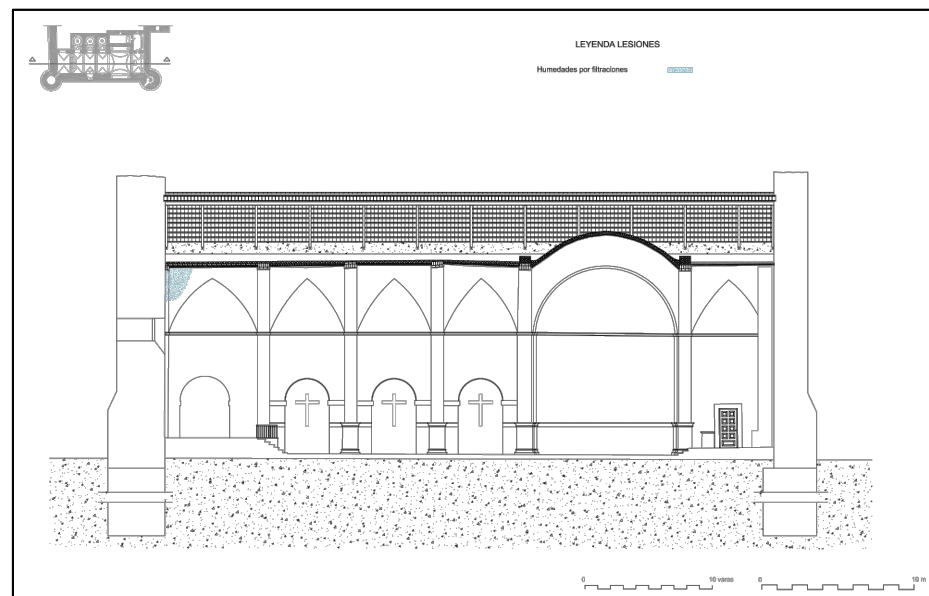
Plano: FICHA DE LESIONES. HUMEDADES POR FILTRACIONES

DESCRIPCIÓN DE LA LESIÓN

Manchas de humedad que aparecen en el revestimiento interior en diferentes zonas altas de la Iglesia como consecuencia de las filtraciones de aguas pluviales procedentes de la cubierta.

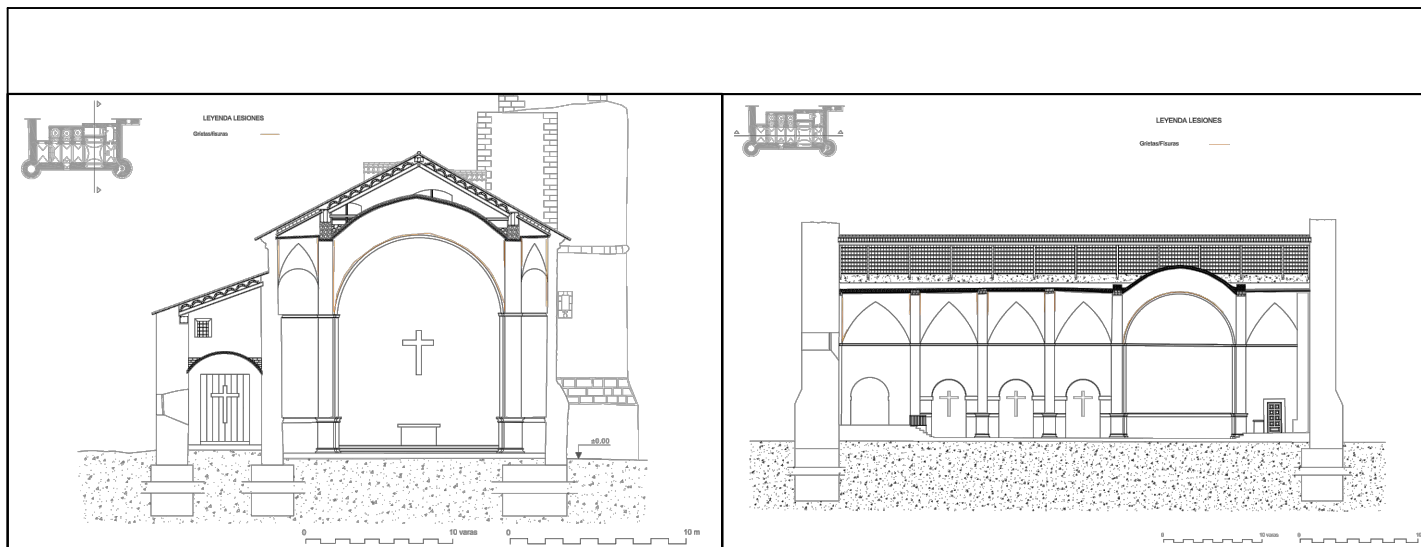
Plano: FICHA DE LESIONES. GRIETAS

Grietas verticales y fisuras horizontales situadas en los paramentos verticales, bóvedas y arcos, concretamente en la parte en las naves salientes de la cruz latina y en la parte de final de la iglesia.

Debido a la ubicación de las grietas, observamos que se encuentran en las zonas de uniones del paramento con las bóvedas o arcos de la iglesia, ya que éstos muros, realizados en piedra.

Para reparar la lesión de la fisura debe realizarse una serie de actuaciones para reparar y prevenir que vuelva a producirse el agrietamiento:

- Picar la zona de la grieta en su totalidad.
- Realizar una limpieza mediante aspirado.
- Inyectar mortero de cal con las propiedades más parecidas al paramento.
- Acabado de pintura al silicato.

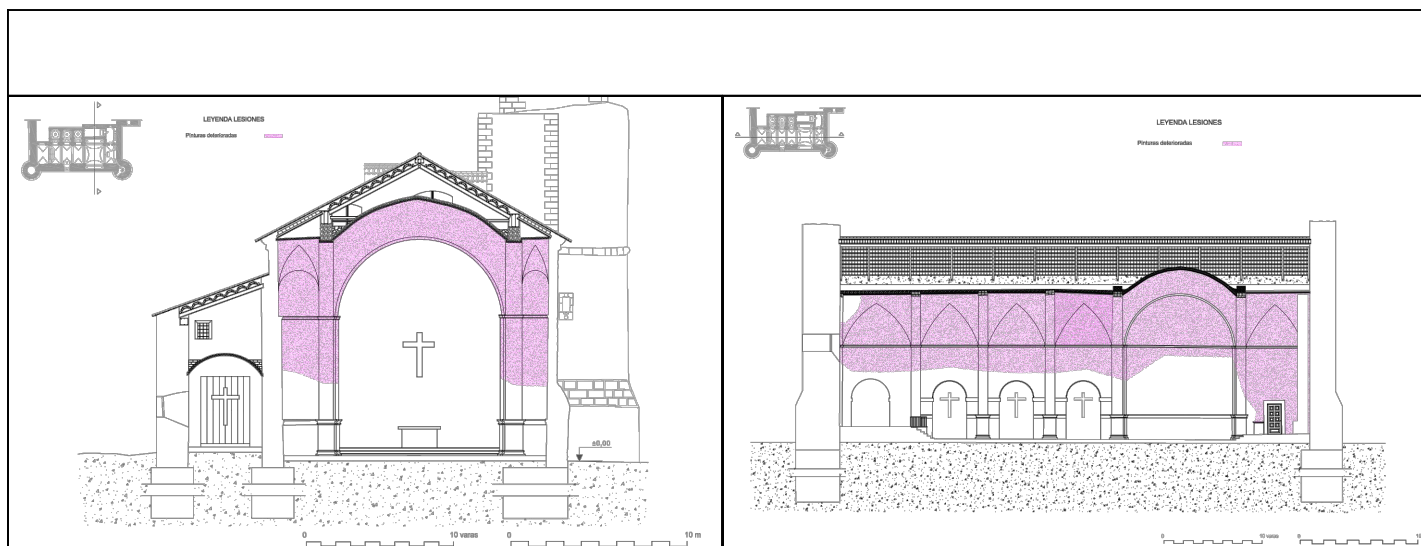
Plano: FICHA DE LESIONES. PINTURA

Aparición de pinturas de decoración correspondientes al siglo XVII en los paramentos verticales, cornisas, pilares y cúpula. Las zonas de dicha pintura no están por toda la iglesia, por distintos arreglos durante la vida útil del inmueble. La zona de mejor conservación es los los pilares y y la zona de delante de la iglesia.

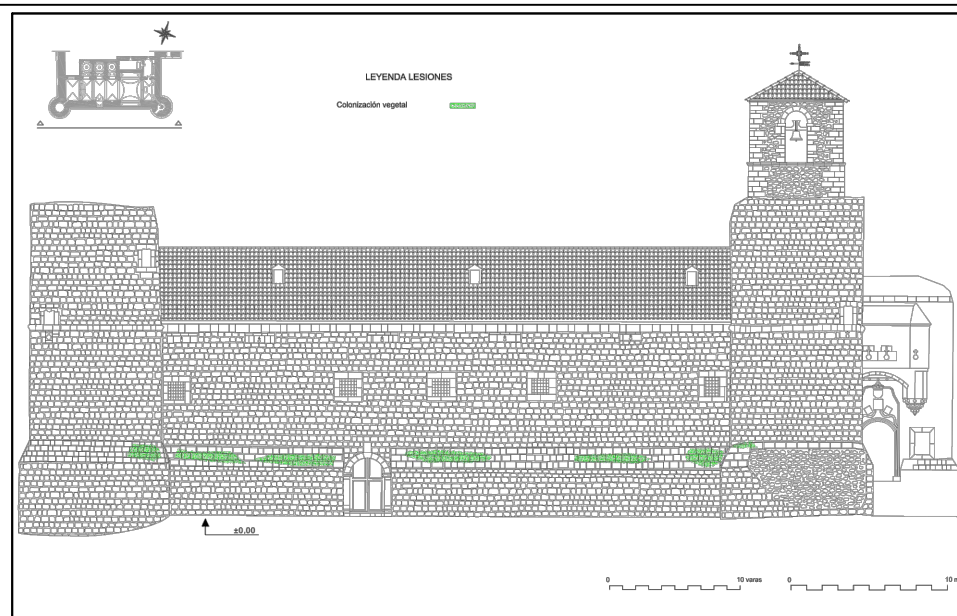
Por lo general este edificio no presenta un gran impacto de colonización vegetal. Si es cierto, que la fachada principal posee en algunas zonas una pequeña colonización vegetal debido a su acabado rugoso de la mampostería y sillería.

- por el estancamiento de polvo generando superficie para la aparición vegetal y/o por el desgaste producido del muro en la sillería o mampostería.
- por el deterioro del relleno de juntas, así produciendo tierra para generar esta lesión.
