Estudio Previo y Propuesta de Intervención en la Iglesia Parroquial de Nuestra Señora de la Natividad (Tejadillos)

AUTOR:

JULIA SORIANO PASTOR

Este trabajo fin de grado de Arquitectura Técnica ha consistido en la realización de los estudios previos y la propuesta de intervención para la Iglesia Parroquial de Nuestra Señora de la Natividad de Tejadillos.

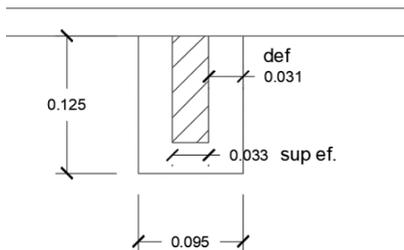
Figura 25: Parte carbonizada y superficie eficaz. Correa original. Fuente propia. 2018

Se quedaría una superficie eficaz de 3,3 cm de ancho, insuficiente para resistir estructuralmente. La solución tanto para resistir al fuego como para resistir estructuralmente sería aumentar la sección de las viguetas.

Se concluye proponiendo un aumento de sección de las correas, y las reparaciones puntuales pertinentes en las cerchas.

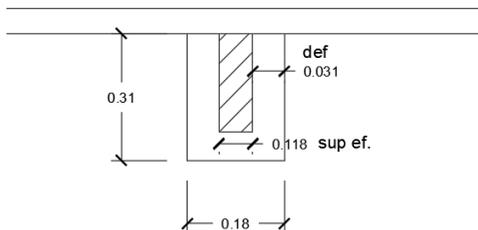
BARRA A-E

Figura 41: Parte carbonizada y superficie eficaz de la barra A-E tras incendio. Fuente propia.2018.

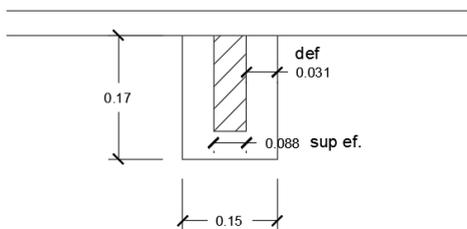
BARRA C-F

Figura 42: Parte carbonizada y superficie eficaz de la barra C-F tras incendio. Fuente propia. 2018.

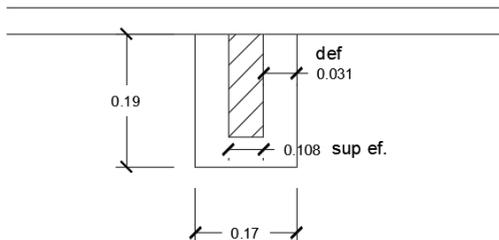
BARRAS A-C Y C-E

Figura 43: Parte carbonizada y superficie eficaz de las barras A-C y C-E tras incendio. Fuente propia. 2018.

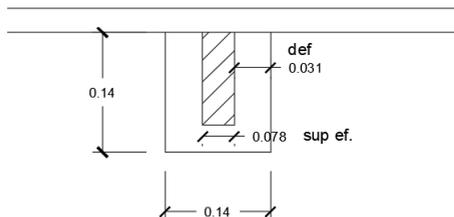
BARRAS B-F Y F-D

Figura 44: Parte carbonizada y superficie eficaz de las barras B-F y F-D tras incendio. Fuente propia. 2018.

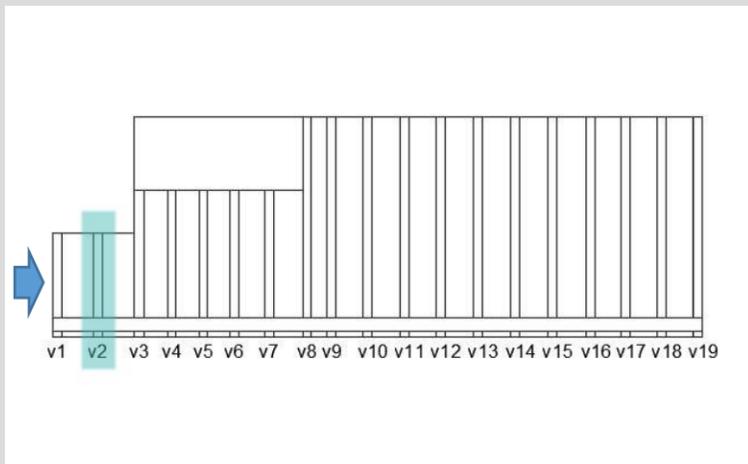
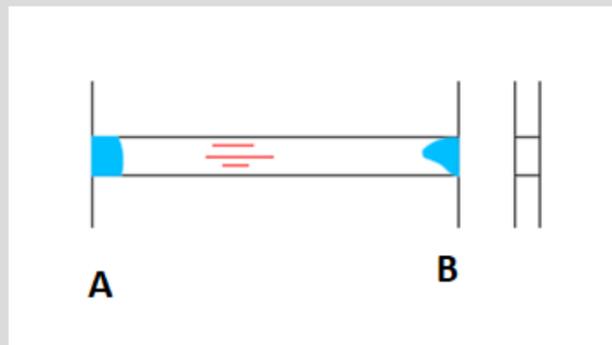
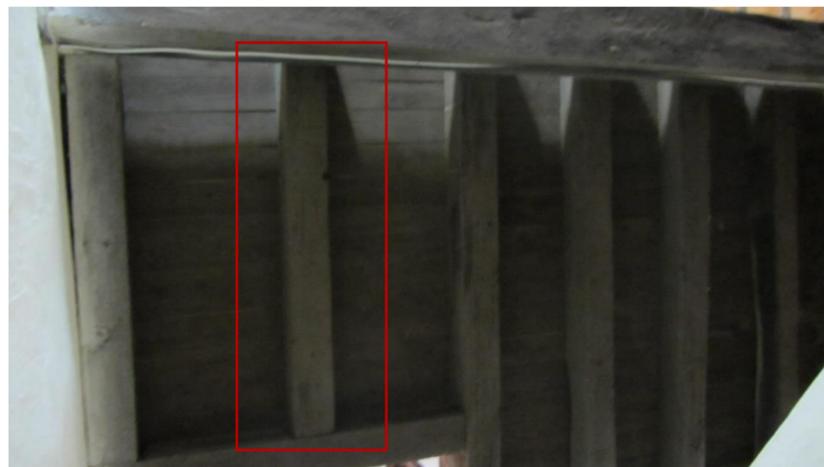
VIGUETA 02

Localizamos algunas grietas en la cara inferior de la vigueta, concentrándose en la zona central.

La vigueta no parece sufrir grandes daños y su estado de conservación es aceptable.

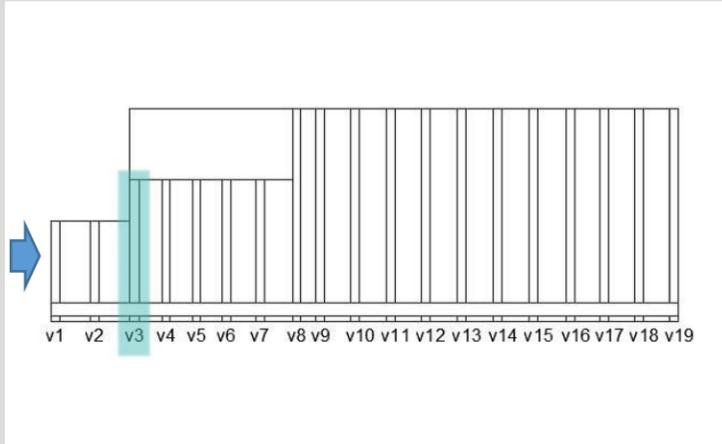
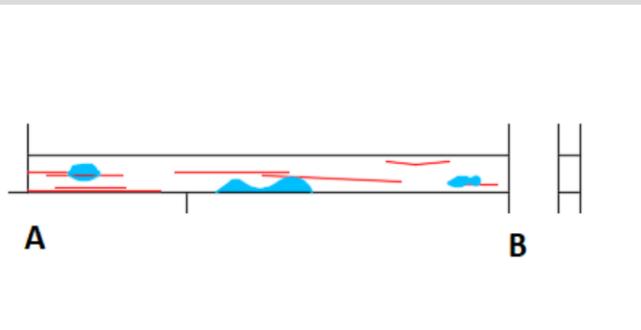
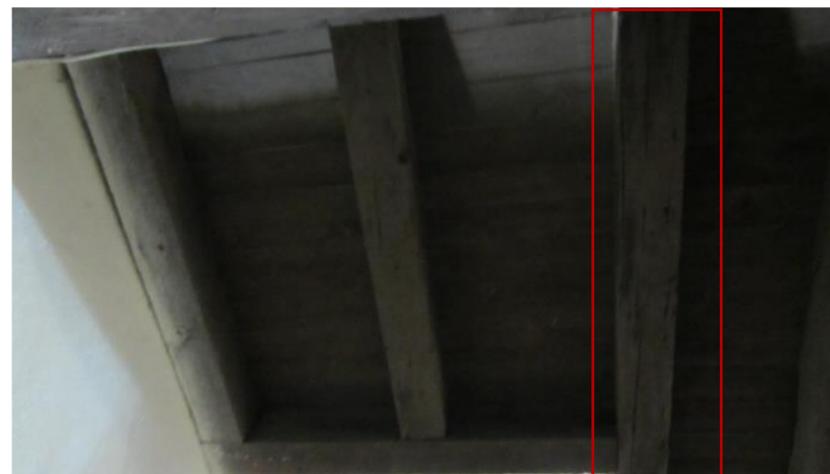
VIGUETA 03

Localizamos algunas grietas en la cara inferior de la vigueta a lo largo de toda su superficie y en sentido longitudinal.

La vigueta no parece sufrir grandes daños y su estado de conservación es aceptable.

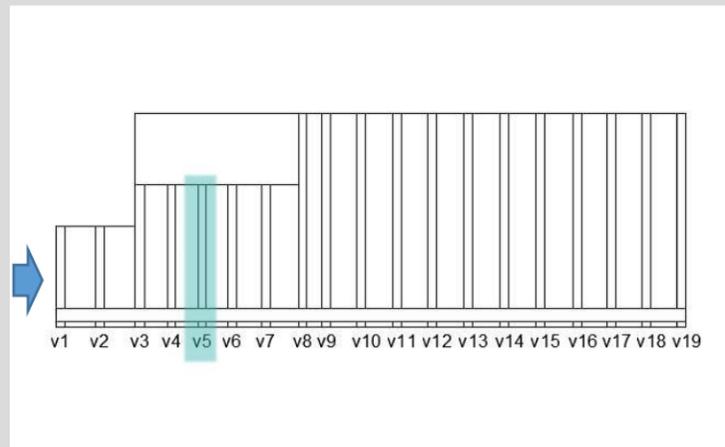
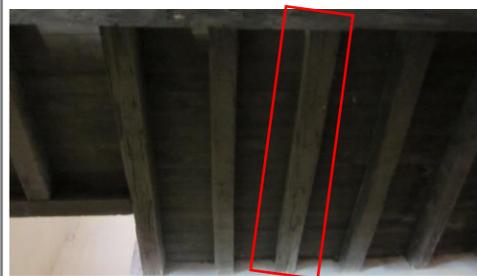
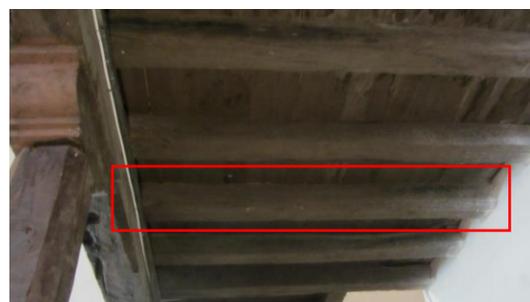
VIGUETA 05

Localizamos algunas grietas en la cara inferior de la vigueta, concentrándose en la zona central-derecha.

Las grietas localizadas en la vigueta no parecen suponer un riesgo estructural para la misma..

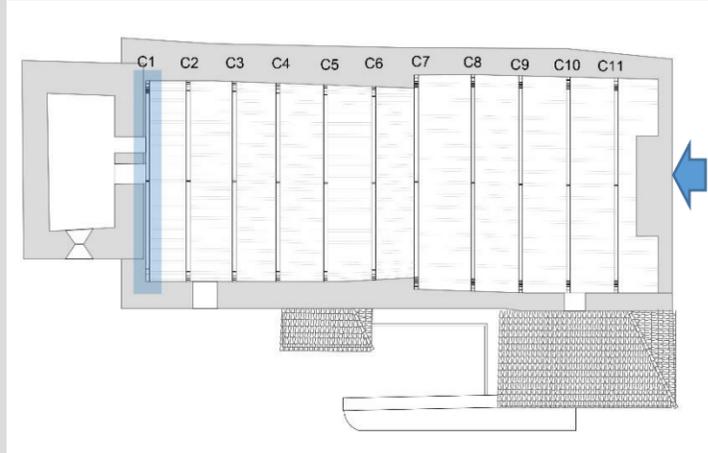
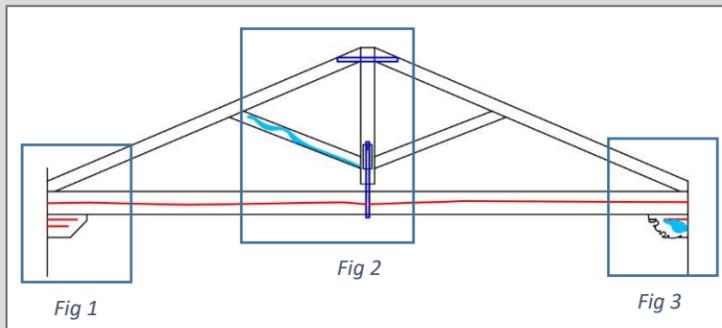
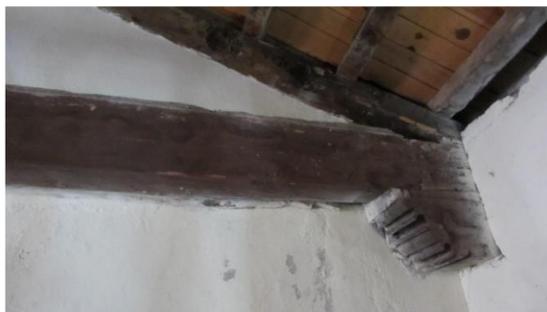
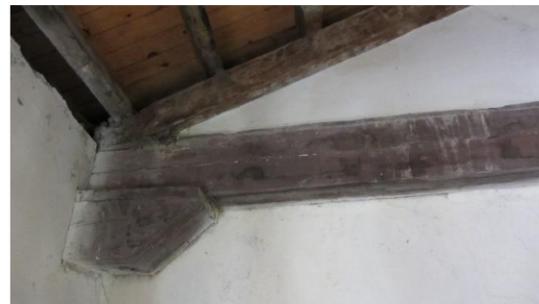
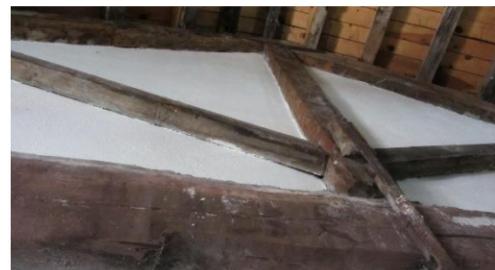
CERCHA 01

Localizamos algunas grietas en la cara visible de la cercha.

Encontramos otras grietas de menor envergadura y también longitudinales en el modillón de la cercha.

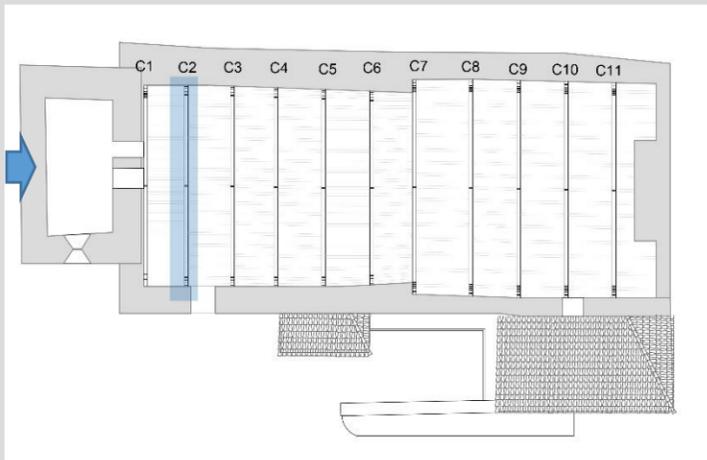
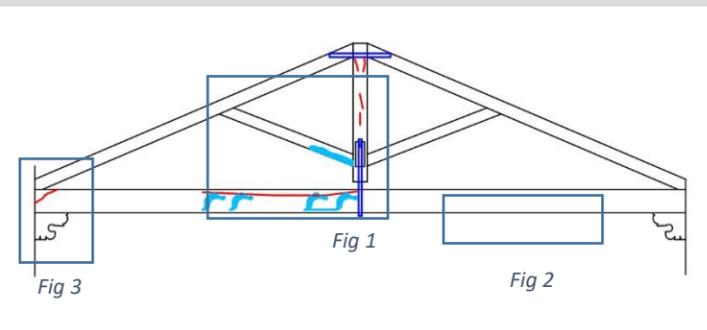
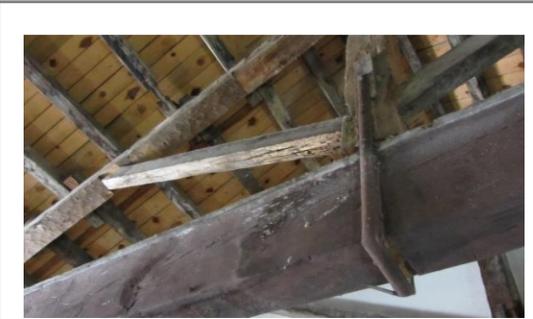
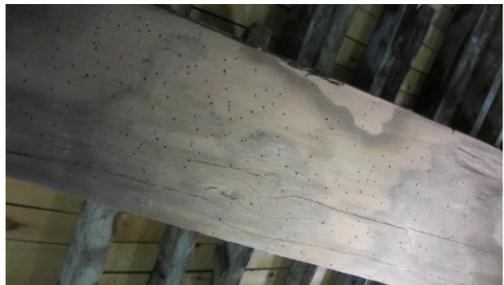
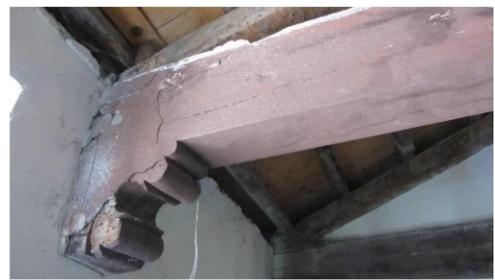
CERCHA 02

Localizamos algunas grietas en la cara visible de la cercha. La más importante atraviesa la parte central izquierda longitudinalmente. Encontramos otras grietas de menor envergadura y transversales en la parte superior del pendolón. Además localizamos una grieta transversal en la parte izquierda de la cercha, cerca del modillón.
