REHABILITACIÓN DE EDIFICIO SITUADO EN CALLE JOAQUIN COSTA 18 (VALENCIA)

JUAN JOSÉ CORRALERO HERNÁNDEZ

UNIVERSITAT
POLITÈCNICA
DE VALÈNCIA

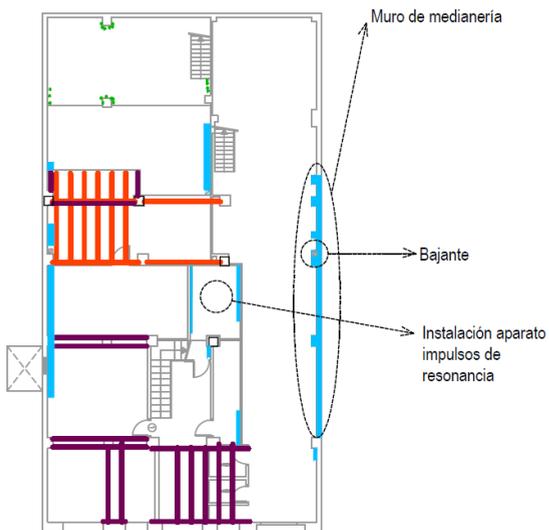
LOCALIZACIÓN

Desconchado de pintura y enfoscado de cemento en el muro de medianería derecho. Suciedad y eflorescencias en las juntas de los azulejos del zócalo y suelo.

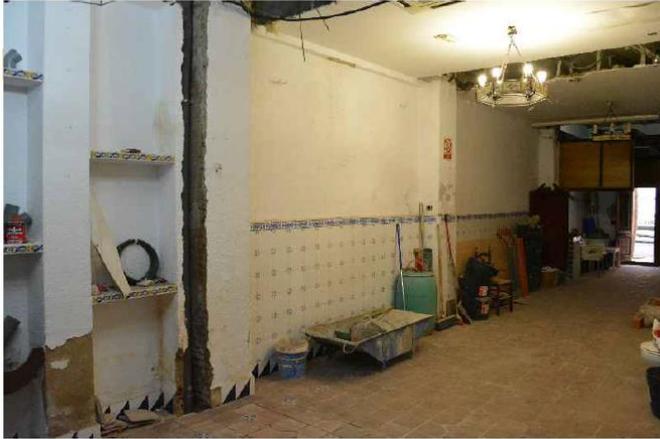
Figura 16. Muro medianero. 2018, fuente propia.

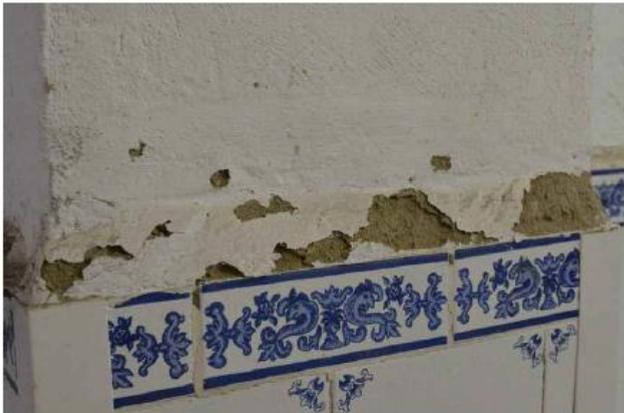
Figura 17. Desconchado de pintura y enfoscado de cemento. 2018, fuente propia.

La presencia de la humedad se debe a que el tubo de la bajante cercano tiene fugas y una vez que llega al colector del suelo no existe tubería de evacuación si no que el agua transcorre por una acequia hasta el colector de la calle.

5º. Se determina con un medidor de humedad la zona más afectada del zócalo y retirar los azulejos de esta zona con mucho cuidado para poder recuperarlos.

6º. Instalación del sistema, para la eliminación de humedad por capilaridad, de impulsos por resonancia, en este caso el aparato MURSEC ECO en la parte central del edificio, el aparato se basa en la tecnología VLF (*Very Low Frequency*, muy baja frecuencia), trabaja sin perforaciones, sin cables y sin electrodos, solamente conectado a la red eléctrica.

7º. Retirar el mortero del muro para favorecer el secado del mismo y aumentar el rendimiento del aparato de impulsos por resonancia. Hacer comprobaciones periódicas del nivel de humedad y mientras hacer otra fase de obra.

8º. Enfoscado con mortero drenante, para permitir la transpirabilidad de la pared evitando de este modo la acumulación de humedad en las caras interiores.

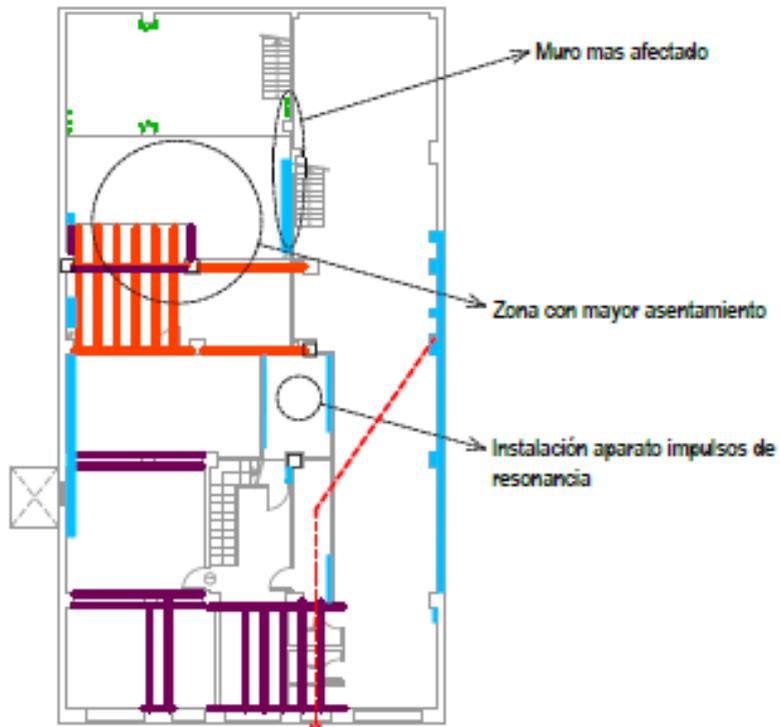
LOCALIZACIÓN

Humedad por capilaridad ascensional en muros y pilares. Eflorescencias y criptoeflorescencias en muro. Vegetación cerca de los muros.

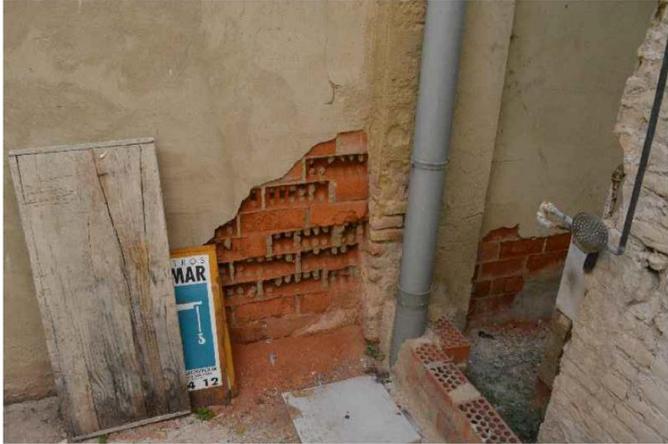
Figura 18. Meteorización de ladrillos. 2018, fuente propia.

El alto nivel freático produce un ascenso por capilaridad del agua a través del muro que, a su vez, provoca la acumulación de sales y la rotura del revestimiento. Los pilares no se ven afectados por el asentamiento.

1º. Realización de la consolidación del terreno mediante la inyección de resinas expansivas al contacto con el agua de la empresa *Geosec*. Estas resinas provocarán el relleno de todas las oquedades producidas por las sales así como los poros. Estas resinas también levantarán la solera hasta el nivel adecuado; no se retira la solera para evitar la salida de la resina al exterior. Para realizar esta tarea se realizarán unas perforaciones de un diámetro de entre 20 y

2º. Retirada del revestimiento en mal estado del muro de medianería con el casar fallero para ver el grado de afección. Picaremos hasta medio metro por encima del nivel visible para evitar dejar revestimiento en mal estado colocado.

3º. Retirada de la solera debido a que es muy fina y que en muy mal estado después de la consolidación con las resinas.

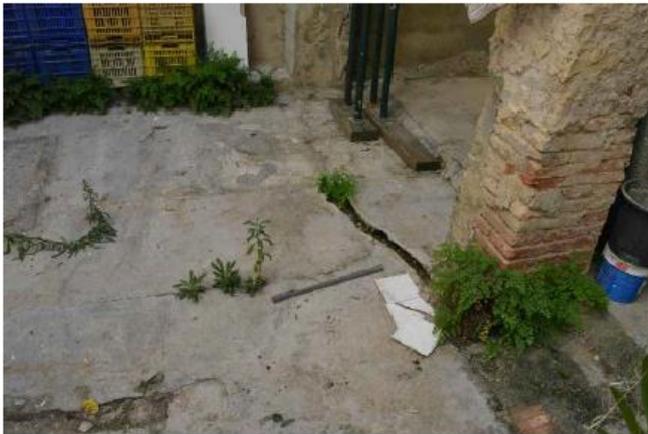
Figura 19. Vegetación cerca de los muros. 2018, fuente propia.

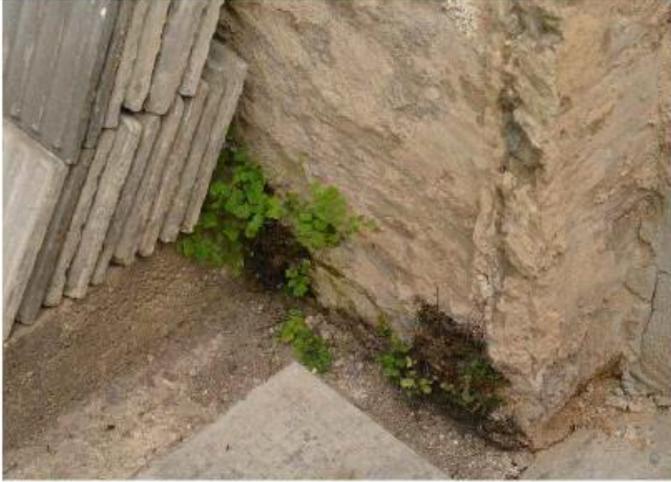
Figura 20. Vegetación cerca de los muros. 2018, fuente propia.

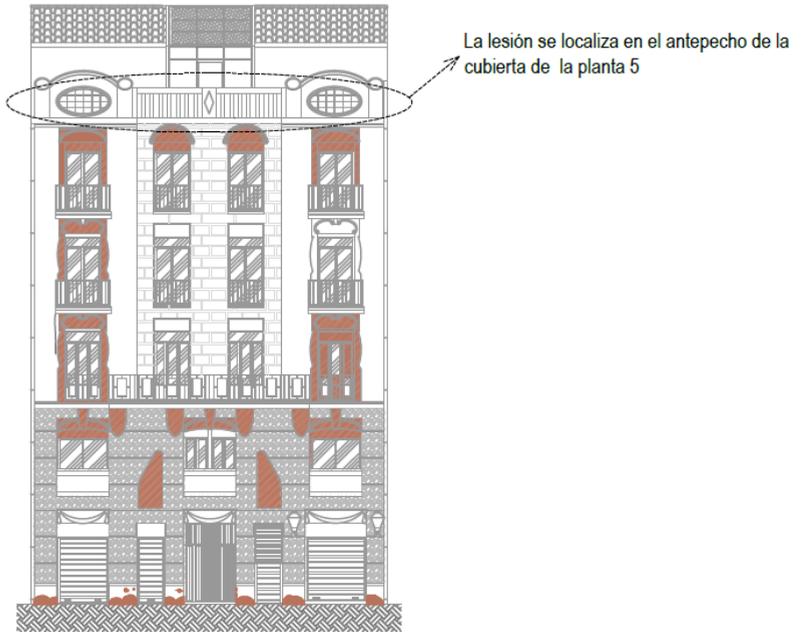
Fachada principal

Rotura y fisuración de antepecho.

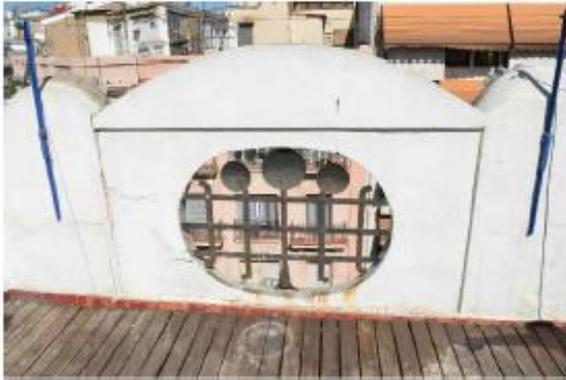
Figura 22. Antepecho de cubierta. 2018, fuente propia.

Para el proceso de colocación de la albardilla es necesaria una capa de mortero inferior una capa intermedia de impermeabilizante autoprottegida, que proporciona un mayor agarre a las capas superiores, y una última capa de mortero para el agarre de la albardilla. Dicha albardilla debe tener unas dimensiones suficientes para la separación adecuada del goterón de la pared. El goterón está orientado hacia la parte interior del edificio ya que a la parte exterior se encuentra un resalte y produciría un problema de humedad.

En las partes redondeadas utilizaremos albardillas de acero galvanizado que serán moldeadas para una correcta forma.

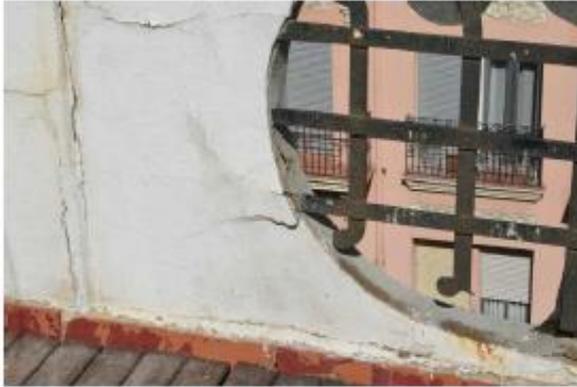
Figura 24. Fisuración de antepecho. 2018, fuente propia.

Las roturas producidas entre los distintos paños son producidos por los esfuerzos a los que se les ha sometido con la colocación de tendederos.

En lo referido a los tendedores procederemos a su retirada para evitar nuevas fisuras en el futuro. Seguidamente picaremos las fisuras y todas las zonas afectadas para un mayor relleno con mortero sin retracción.

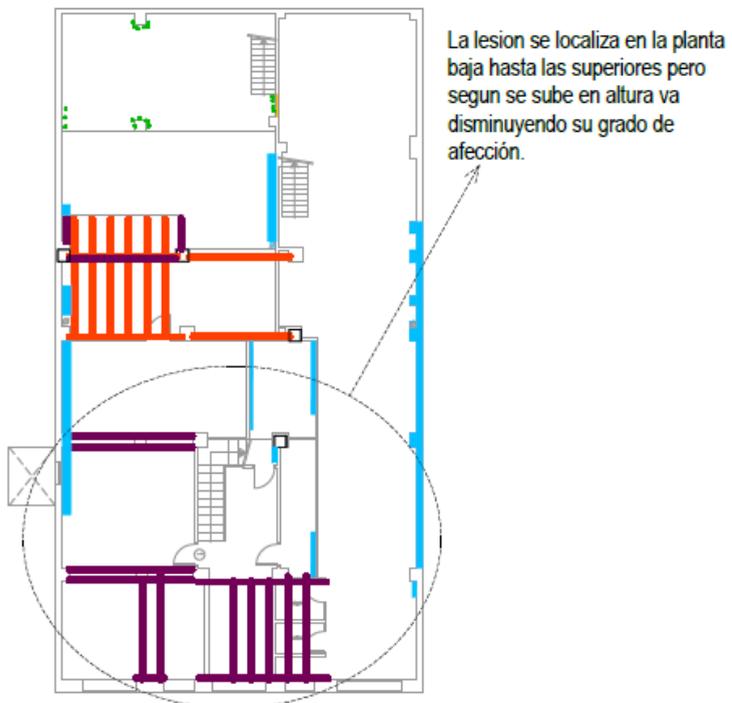
Falta de resistencia en las vigas y viguetas de madera que hay en los forjados del edificio producida por la pérdida de sección.

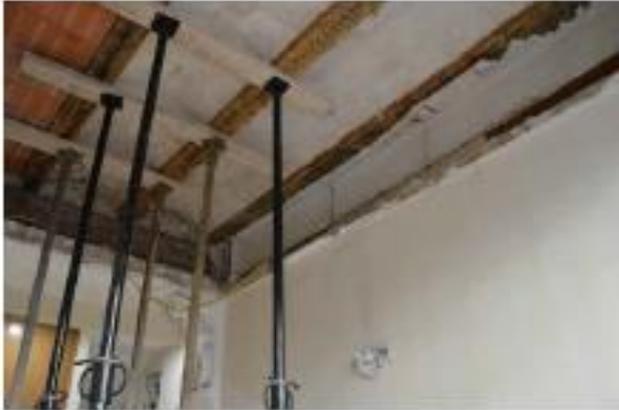
Figura 26. Apuntalamiento de viguetas en planta baja. 2018, fuente propia.

La lesión afecta al forjado que están sustentando así como a los tabiques apoyados sobre éste que se han fracturado en la parte superior de cada forjado

En primer lugar apuntalaremos las viguetas en el primer tercio como se puede ver en las fotografías para evitar su rotura.

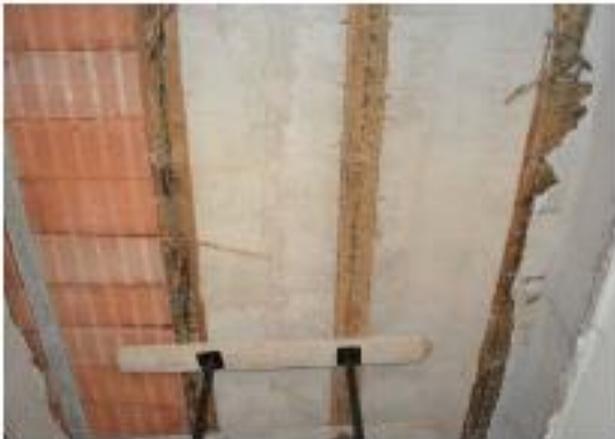
Figura 27. Apuntalamiento de viguetas. 2018, fuente propia.

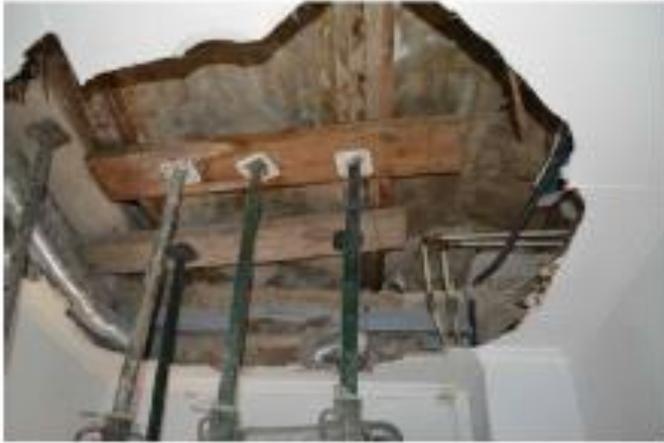
Figura 28. Apuntalamiento de viguetas. 2018, fuente propia.

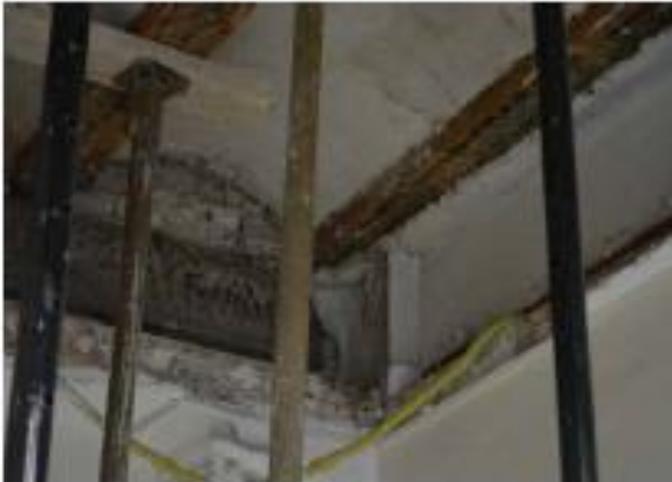
Figura 29. Apuntalamiento de viguetas. 2018, fuente propia.

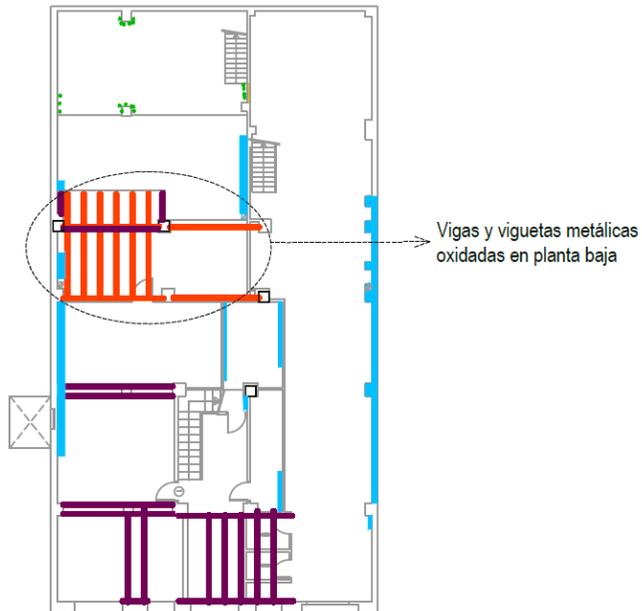
Oxidación en las vigas y viguetas metálicas situadas en la planta baja.

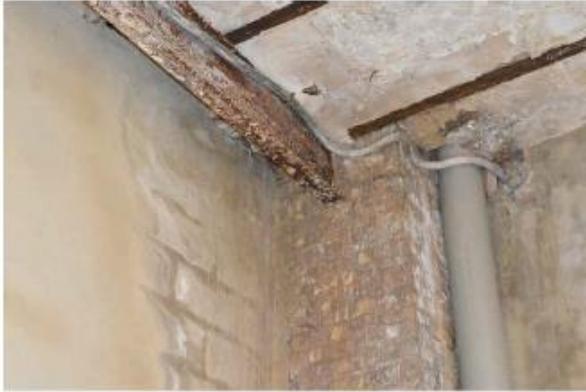
Figura 30. Vigas patio interior. 2018, fuente propia.

La oxidación que se presenta en los perfiles metálicos a tratar se ha producido a causa de la exposición exterior ambiental y al paso de los años. Al encontrarse en un ambiente con presencia de humedad, la capa protectora con la que contaban se ha ido degradando con el tiempo y esto es lo que ha concluido con la oxidación de los mismos.

5º. Se aplicará la pintura de protección en 3 capas, teniendo en cuenta previamente que tanto la temperatura como la humedad ambiental sean las adecuadas para poder realizar esta tarea. Para la primera capa se imprimará con una pintura epoxídica, la cual se utilizará también en la segunda capa intermedia. En cuanto a la última capa de acabado, se aplicará una pintura al poliuretano.

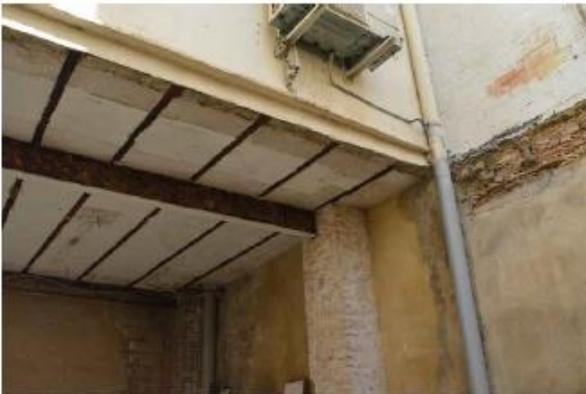
Figura 31. Vigas y viguetas de patio interior. 2018, fuente propia.

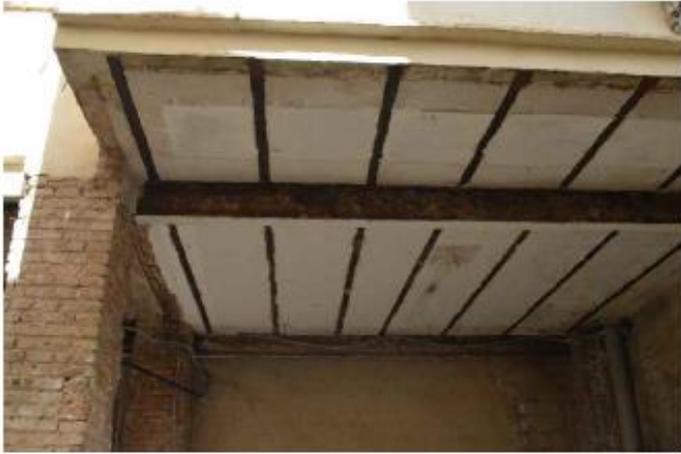
Figura 32. Vigas y viguetas de patio interior. 2018, fuente propia.

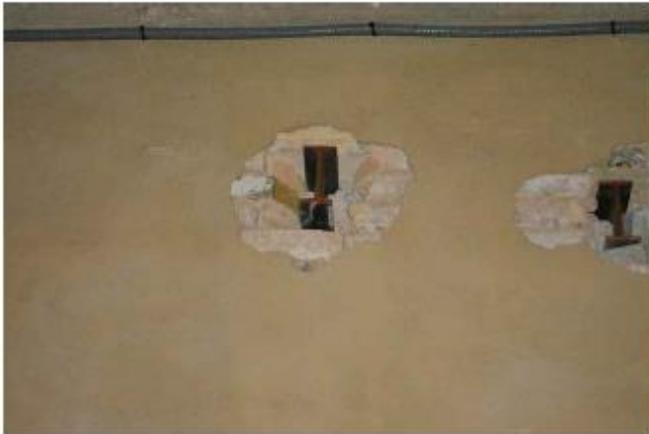
Figura 33. Cabezales de vigas de patio interior. 2018, fuente propia.

6º. Cuando se halla secado la pintura, se cerrará nuevamente el muro que coincidía con la viga, procurando dejar una junta de yeso entre ambos no inferior a 2cm.

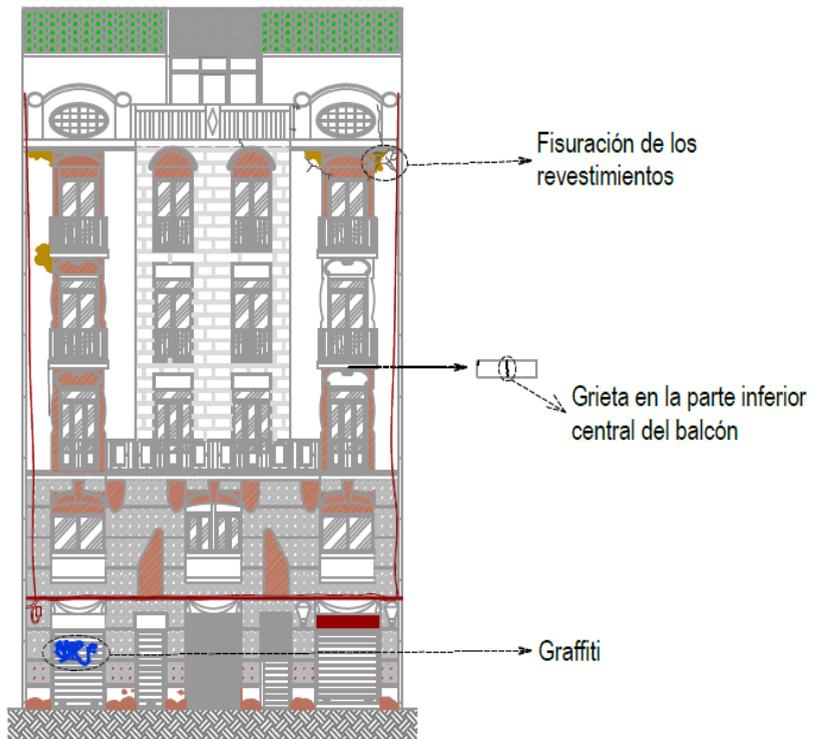
Aparición de fisuras y grietas en distintos puntos de la fachada incluyendo: elementos ornamentales, perdiendo estos, parte de su sección, dinteles y balcones; y presencia de suciedad en la misma.

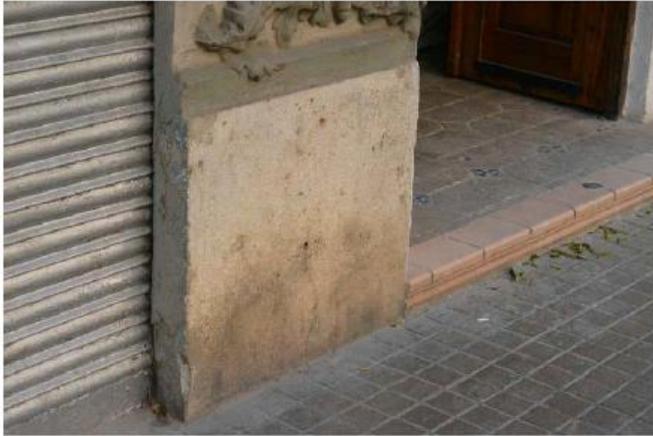
Figura 34. Meteorización química. 2018, fuente propia.

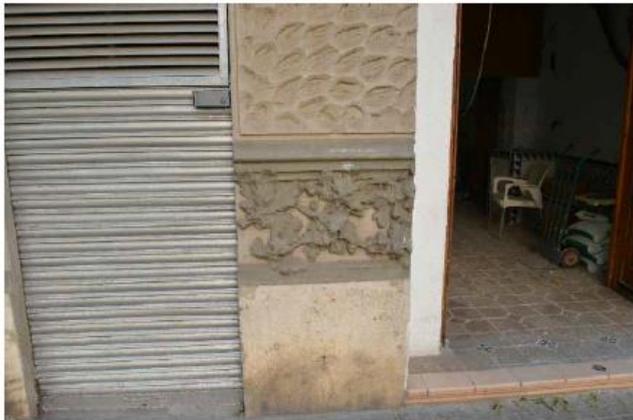
Figura 35. Suciedad en fachada. 2018, fuente propia.

1.- Se impregna la zona afectada con un producto jabonoso con disolvente, desincrustante.

2.- Después de dejar actuar unos minutos, se aclarará con agua caliente(temperatura mayor a 60°C) a presión aplicada con hidrolimpiadora.

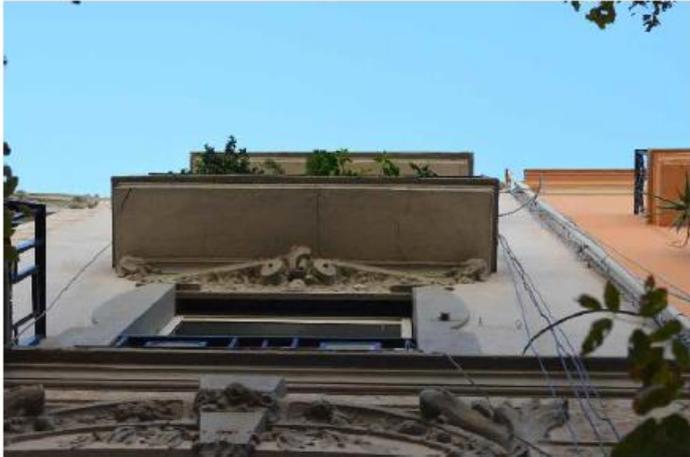
Figura 36. Fisura de balcón. 2018, fuente propia.

La grieta del balcón se deberá a una sobrecarga continua que ejercen las macetas con plantas sobre la barandilla, esto se deduce porque es el único balcón que presenta este inconveniente y también es el único que presenta su situación.

- Grietas en balcón:

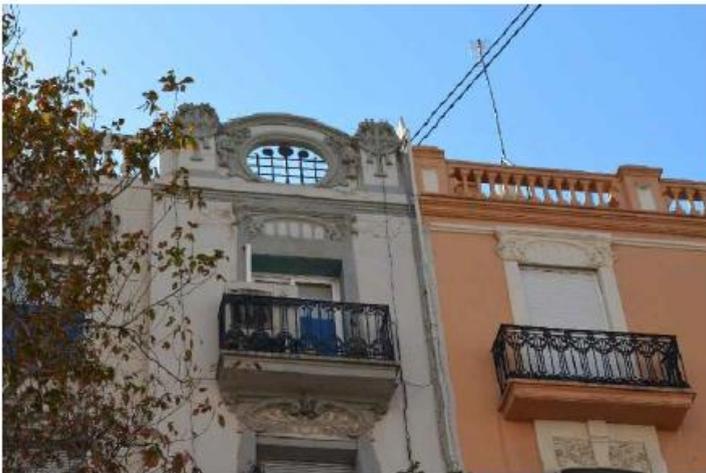
Figura 37. Fisura de fachada. 2018, fuente propia.

· Fisuración de revestimientos:

1.- Eliminación del acabado fisurado existente mediante apertura de la fisura manualmente con la esquina de la paleta.

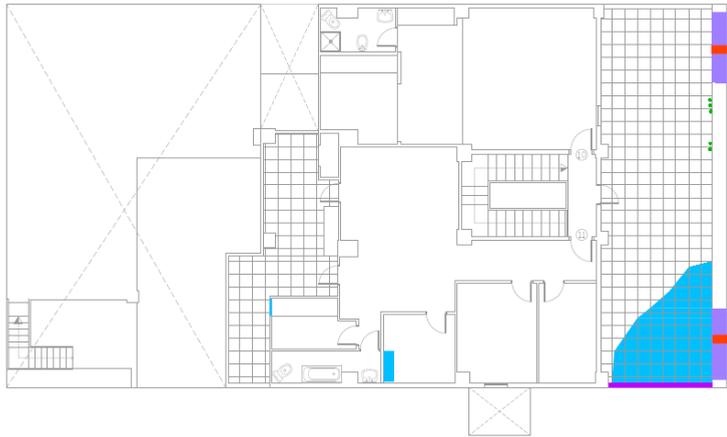
Planta 5ª

Acumulación de agua en terrazas.

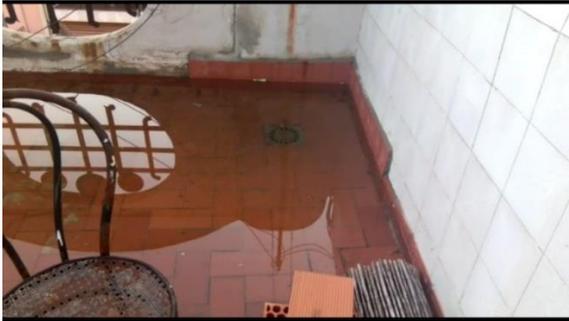
Figura 38. Problema inundación de terraza. 2018, fuente propia.

En primer lugar, se realizará el desatasco del desagüe. Con esta medida evacuaremos el agua estancada en la terraza.

Una vez arreglado el desagüe se procederá a la colocación de un atrapahojas en la parte superior del desagüe.

Se realizarán aliviaderos a una altura de 5cm para evitar otra posible inundación de la terraza y también un rejunte de las baldosas para evitar que haya nuevas filtraciones.

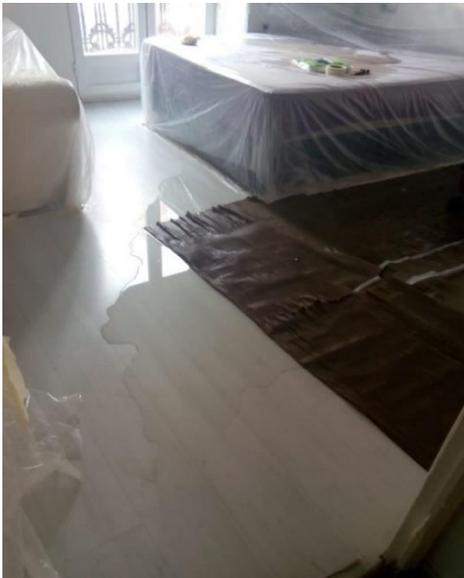
Figura 39. Consecuencias de inundación de terraza. 2018, fuente propia.

Para finalizar se procederá a la reparación del falso techo, pintar la parte afectada y del parqué situado en la planta inferior.

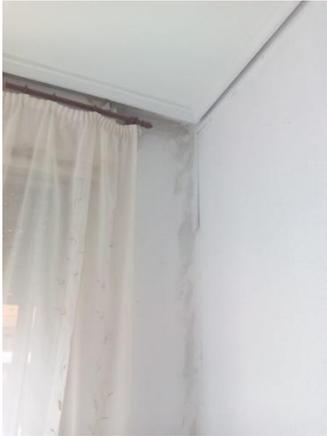
Figura 40. Humedad en techos, planta 4ª. 2018, fuente propia.

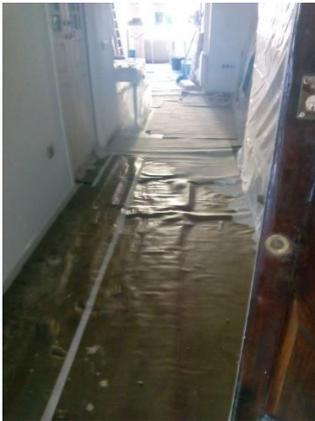
Figura 41. Consecuencias de inundación de terraza. 2018, fuente propia.

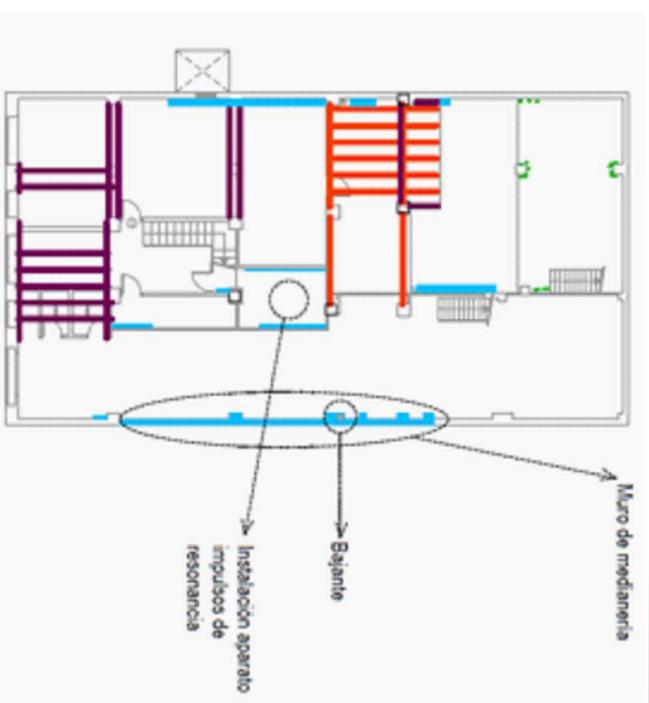
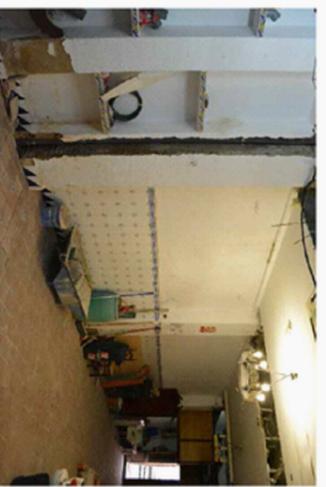
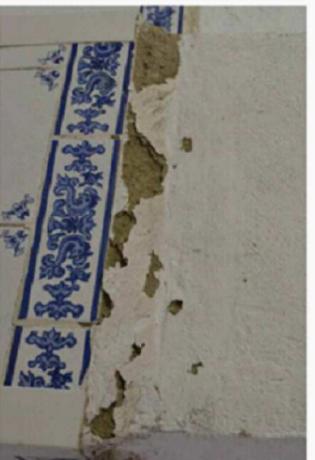
- Pilares medianeros
- Azulejos suelo
- Falso techo

Humedad por capilaridad ascensional, que provoca las efflorescencias en las juntas del zócalo y como el zócalo no es transpirable asciende más y provoca los desconchados del mortero y más arriba de la pintura.

La presencia de la humedad se debe a que el tubo de la bajante cercano tiene fugas y una vez que llega al colector del suelo no existe tubería de evacuación si no que el agua transcorre por una acequia hasta el colector de la calle.

- 1º. Retira de azulejos y suelo, con máximo cuidado para su recuperación, por el recorrido de la bajante y del colector.
- 2º. Picado del muro y parte del suelo para sustituir la bajante y el colector con unos nuevos de PVC correctamente sellados.
- 3º. Eliminar el recubrimiento de la acequia existente para eliminar el material más húmedo y contaminado con sales.
- 4º. Colocación la tubería de desagüe hasta el colector de la calle, rellenar la zanja con arena y una capa de hormigón a modo de solera para poder colocar el azulejo encima.
- 5º. Se determina con un medidor de humedad la zona más afectada del zócalo y retirar los azulejos de esta zona con mucho cuidado para poder recuperarlos.

6º. Instalación del sistema de impulsos por resonancia, en este caso el aparato MURSEC ECO en la parte central del edificio, el aparato se basa en la tecnología VLF (*Very Low Frequency*, muy baja frecuencia), trabaja sin perforaciones, sin cables y sin electrodos, solamente conectado a la red eléctrica.

7º. Retirar el mortero del muro para favorecer el secado del mismo y aumentar el rendimiento del aparato de impulsos por resonancia. Hacer comprobaciones periódicas del nivel de humedad y mientras hacer otra fase de obra.

8º. Enfoscado con mortero drenante, para permitir la transpirabilidad de la pared evitando de este modo la acumulación de humedad en las caras interiores.

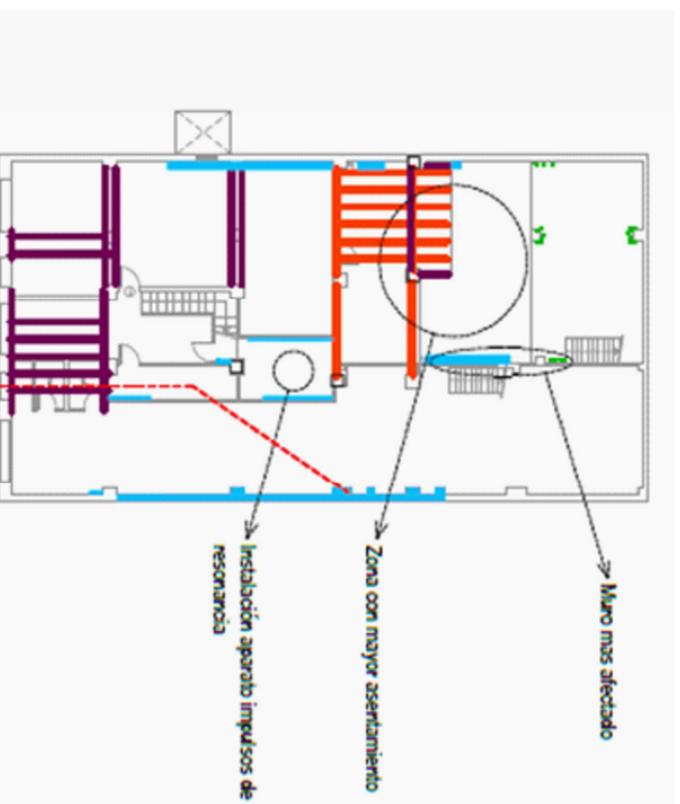
- Solera del patio trasero
- Muro medianero
- pilares del edificio

La lesión viene producida por un alto nivel freático en la zona que contiene una gran cantidad de sales. La meteorización del terreno y la mala calidad de la solera han hecho que esta se rompiera en varios puntos, favoreciendo el crecimiento de vegetación. El alto nivel freático produce un ascenso por capilaridad del agua a través del muro que, a su vez, provoca la acumulación de sales y la rotura del revestimiento. Los pilares no se ven afectados por el asentamiento.

- Retirada del revestimiento en mal estado del muro de medianería con el casar fallero para ver el grado de afección. Picaremos hasta medio metro por encima del nivel visible para evitar dejar revestimiento en mal estado colocado.
- Retirada de la solera debido a que es muy fina y que en muy mal estado después de la consolidación con las resinas.
- Instalación del sistema de impulsos por resonancia, en este caso el aparato MURSEC ECO en la parte central del edificio, el aparato se basa en la tecnología VLF (*Very Low Frequency*, muy baja frecuencia), trabaja sin perforaciones, sin cables y sin electrodos, solamente conectado a la red eléctrica.
- Se realiza de nuevo la solera con HA-20/F/20/IIIa de 10 cm de espesor.

6º. Se realiza el enfoscado con mortero drenante, del muro de medianería y pilares.

7º. Se realiza una correcta formación de pendientes con hormigón celular para evitar encharcamiento de agua y se coloca un pavimento cerámico en toda la parte exterior. Incluyendo el rejuntado de juntas del azulejo.

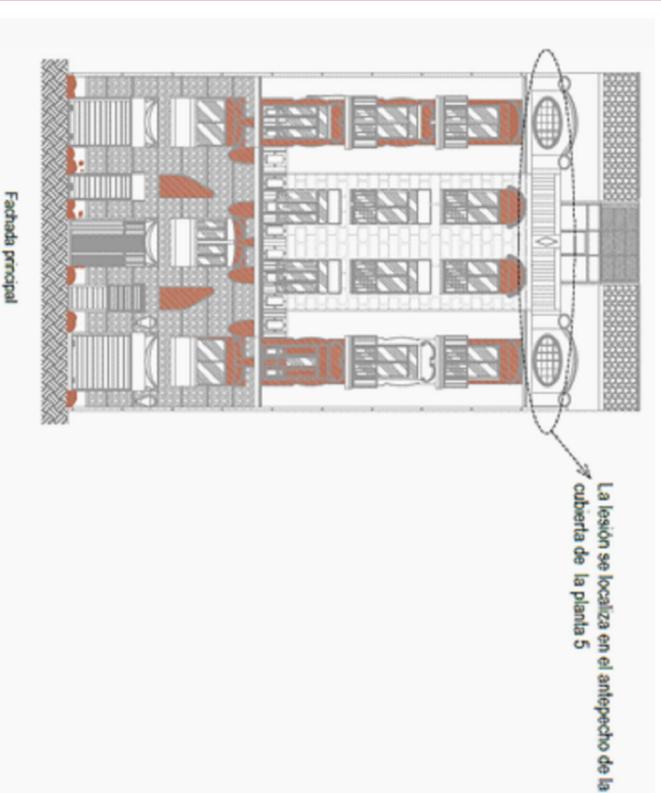
Rotura y fisuración de antepecho.

- Antepecho de cubierta.
- Balustrada de antepecho de cubierta.

Las roturas producidas entre los distintos paños son producidos por los esfuerzos a los que se les ha sometido con la colocación de tendedores.

Para el proceso de colocación de la albardilla es necesaria una capa de mortero inferior una capa intermedia de impermeabilizante autoprottegida, que proporciona un mayor agarre a las capas superiores, y una última capa de mortero para el agarre de la albardilla. Dicha albardilla debe tener unas dimensiones suficientes para la separación adecuada del goterón de la pared. El goterón está orientado hacia la parte interior del edificio ya que a la parte exterior se encuentra un resalte y produciría un problema de humedad.

En las partes redondeadas utilizaremos albardillas de acero galvanizado que serán moldeadas para una correcta forma.

En lo referido a los tendedores procederemos a su retirada para evitar nuevas fisuras en el futuro. Seguidamente picaremos las fisuras y todas las zonas afectadas para un mayor relleno con mortero sin retracción.

Por último, las rejas serán retiradas para lijar y proceder a dar una capa antioxidación y una capa de pintura para metal a la intemperie, las garras se tratarán con mortero cementoso anticorrosivo para evitar su oxidación dentro del muro. Para finalizar se realizará la colocación en su lugar de origen con mortero sin retracción.

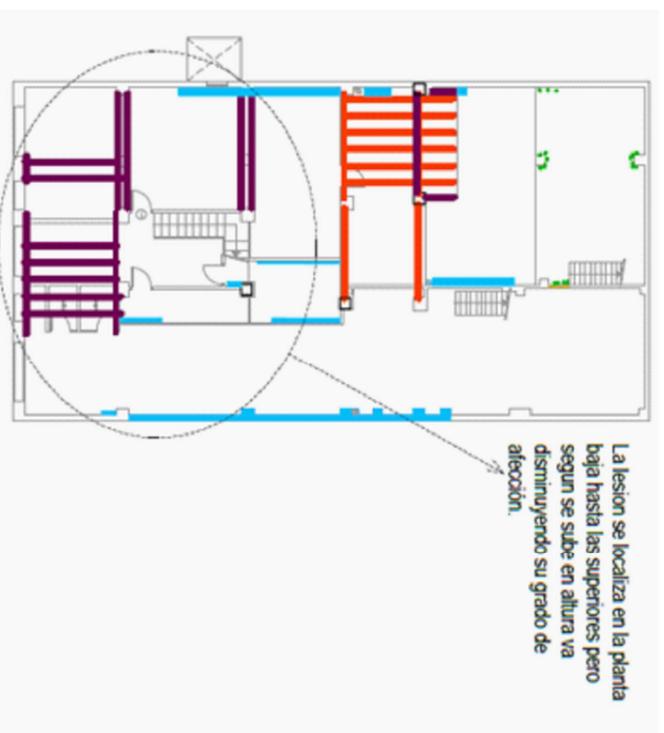
La lesión afecta al forjado que están sustentando así como a los tabiques que se han fracturado en la parte superior de cada forjado

En primer lugar apuntalaremos las viguetas en el primer tercio como se puede ver en las fotografías para evitar su rotura.

Una vez realizada la faena de refuerzo procederemos a ignifugar las viguetas de madera y los perfiles metálicos con fibra ignífuga.

Para finalizar repondremos todos los daños ocasionados por la intervención (escayola, pintura, enfoscados, etc.).

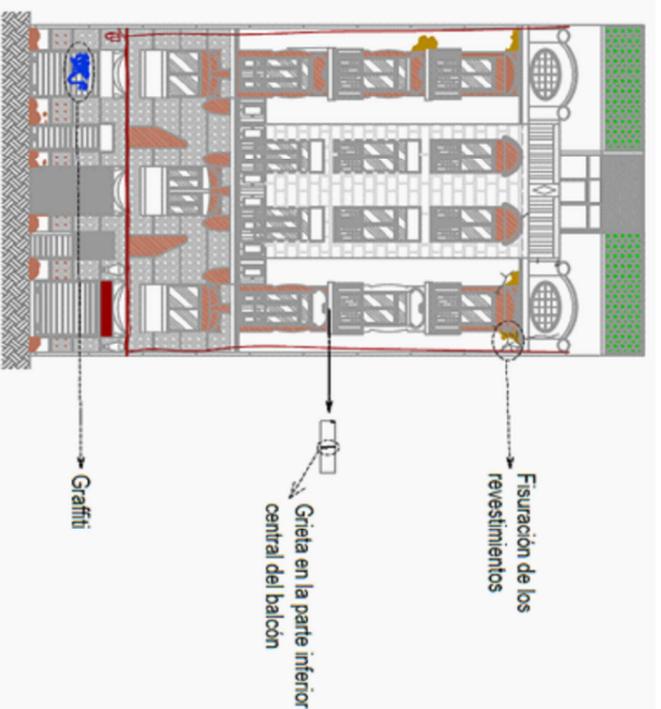
LOCALIZACIÓN DE LA LESIÓN

Aparición de fisuras y grietas en distintos puntos de la fachada incluyendo: elementos ornamentales, perdiendo estos, parte de su sección, dinteltes y balcones; y presencia de suciedad en la misma

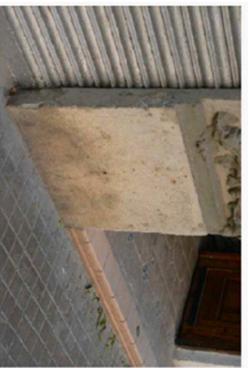
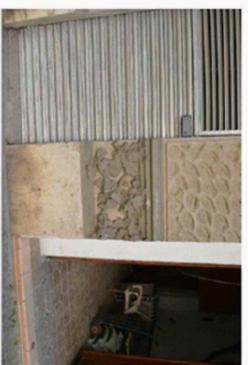
La suciedad de la fachada habrá sido causada por el ennegrecimiento que originan el polvo o la propia combustión de los motores de los automóviles que circulan frente al edificio. En cuanto al zócalo, este muestra desprendimientos de material debidos a golpes o al apoyo de los peatones en dicha zona, lo cual también genera un ensuciamiento, a su vez, el zócalo presenta una mancha de humedad en su parte más baja que habrá sido originada por la orina de los animales y que ha intentado ser prevenido con un producto químico, lo cual agrava la situación.

La grieta del balcón se deberá a una sobrecarga continua que ejercen las macetas con plantas sobre la barandilla, esto se deduce porque es el único balcón que presenta este inconveniente y también es el único que presenta su situación.

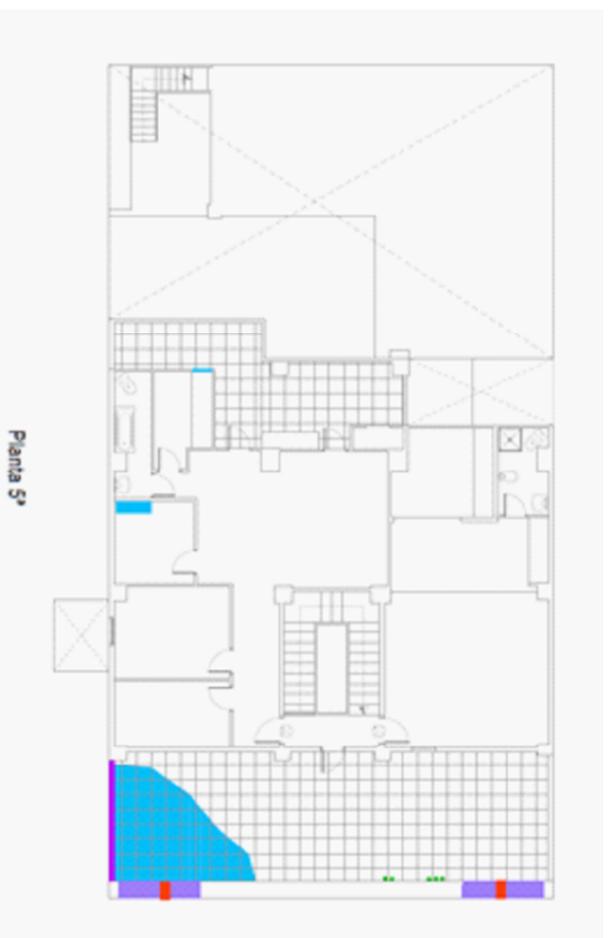
LOCALIZACIÓN DE LA LESIÓN

Planta inferior inundada
Falsos techos amarillos
Parqué levantado
Muebles mojados
