RECONOCIMIENTO E HIPÓTESIS PARA LA RESTITUCIÓN ARQUITECTÓNICA DEL TEATRO EL SIGLO DE CARLET

ESCUELA TÉCNICA SUPERIOR DE ARQUITECTURA
MÁSTER OFICIAL EN CONSERVACIÓN DEL PATRIMONIO
ARQUITECTÓNICO

TRABAJO FIN DE MÁSTER
CURSO ACADÉMICO 2017/2018

Autora: Patricia Mocholí Sesén

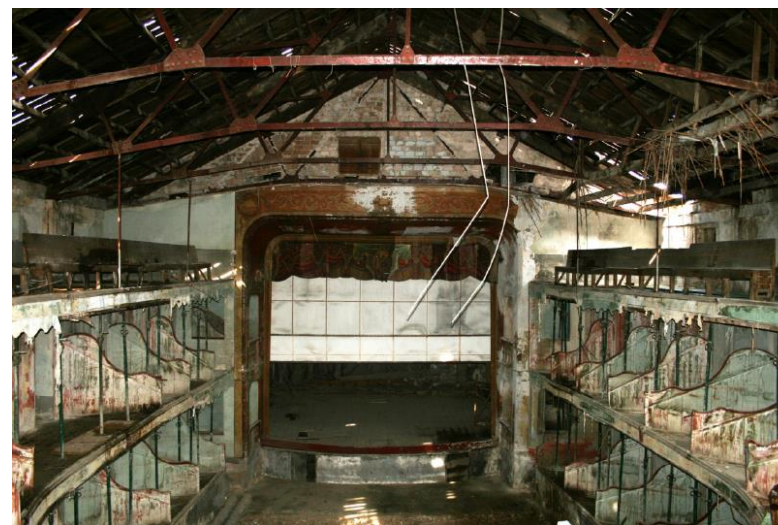
Fig. 17. Interior del teatro antes de la rehabilitación de 2012 | Ayuntamiento de Carlet. 2011

En el año 2012, el elevado grado de deterioro y abandono del teatro (Fig. 16 y 17) obliga al Ayuntamiento, propietario actual del teatro, a actuar e iniciar una fase de rehabilitación. Pese a que el objetivo del Ayuntamiento era realizar el proyecto de recuperación del inmueble antes mencionado, en aquel momento no era posible llevarlo a cabo por el presupuesto que supondría unas obras de tal magnitud. Por lo que se tuvo que optar por una primera fase de rehabilitación la cual comprendía obras en la cimentación, en la estructura y en la cubierta para evitar el mayor deterioro y para proporcionar al edificio las condiciones necesarias de seguridad, estabilidad y estanqueidad, manteniendo la composición y configuración exterior.

El elemento más deteriorado era la cubierta, que además había sufrido graves daños a causa de fuertes vientos que habían arrancado placas de la cobertura, por lo que se tuvieron que realizar diversos trabajos para su rehabilitación. Se rehabilitó la estructura metálica, se sustituyó la cobertura por rastreles y paneles de madera con aislamiento y se colocaron nuevas placas de zinc como cobertura.

Por último, la fachada presentaba humedades que se intervinieron picando el revestimiento y realizando un revoco con mortero de cal y con un acabado de pintura exterior.

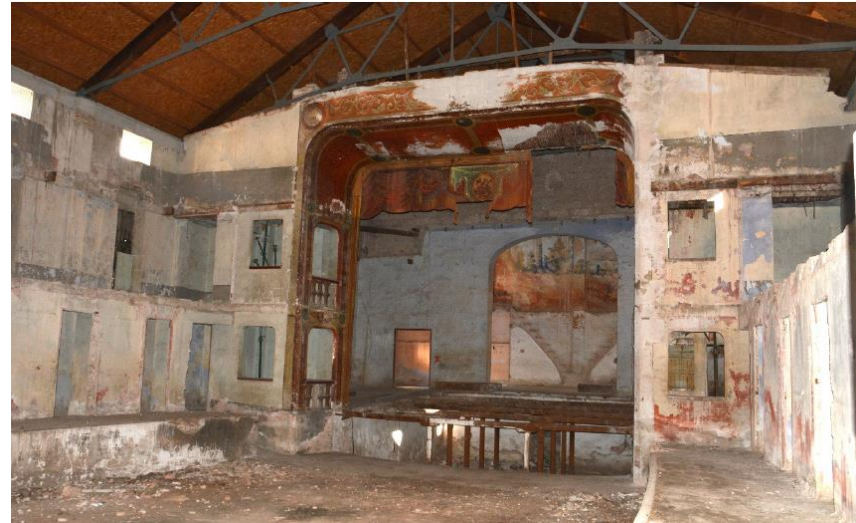
Fig. 18. Interior del teatro tras la reforma | Ayuntamiento de Carlet. 2012

A pesar de las obras realizadas durante el año 2012, el teatro continuaba presentando un estado lamentable (Fig. 18 y 19). Esto siguió generando que vecinos y la Asociación Amics del Siglo se movilizasen para reclamar una intervención de este inmueble. El Siglo se ha convertido en un símbolo con un gran valor cultural, histórico y social para toda la población dado el esfuerzo colectivo que propició su origen, de ahí el significado afectivo y sentimental que tiene para ciudadanía de Carlet.

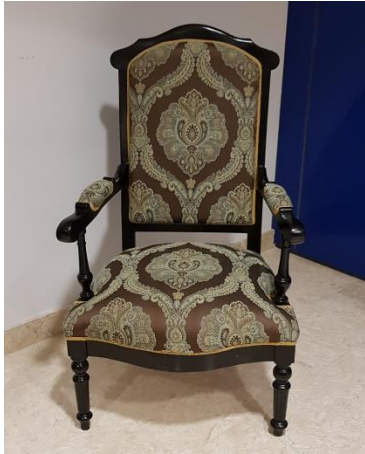
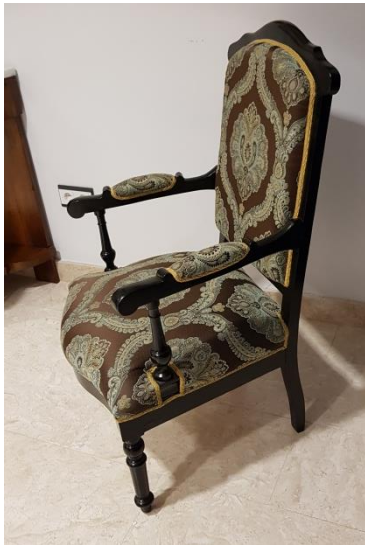
Elemento 4: Patas		Madera
2_DATOS DE LOCALIZACIÓN					5_PATOLOGÍAS DEL BIEN		
Contenedor / Inmueble: Ayuntamiento de Carlet					No presenta patologías visibles.		
Provincia: Valencia			Municipio: Carlet				
Calle: De la Asunción de Nuestra Señora, nº 1			C.P.: 46240				
Propietario / Responsable: Ayuntamiento de Carlet

Esta butaca es probable que estuviese situada en los camerinos de los actores más reconocidos que acudían, o en los palcos de proscenio, los cuales estaban reservados a personas destacadas.

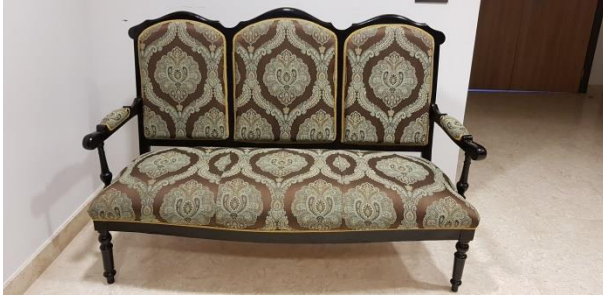
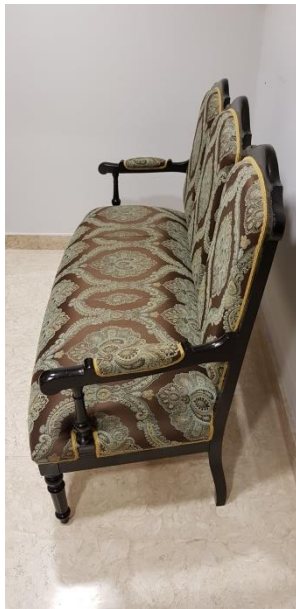
Elemento 4: Patas	Madera	Bueno
2_ DATOS DE LOCALIZACIÓN					5_ PATOLOGÍAS DEL BIEN		
Contenedor / Inmueble: Ayuntamiento de Carlet					No presenta patologías visibles.		
Provincia: Valencia			Municipio: Carlet				
Calle: De la Asunción de Nuestra Señora, nº 1			C.P.: 46240				
Propietario / Responsable: Ayuntamiento de Carlet

No se conoce con certeza donde se situaba este sofá, pero cabe la posibilidad que se encontrase en el cuerpo de entrada del teatro.

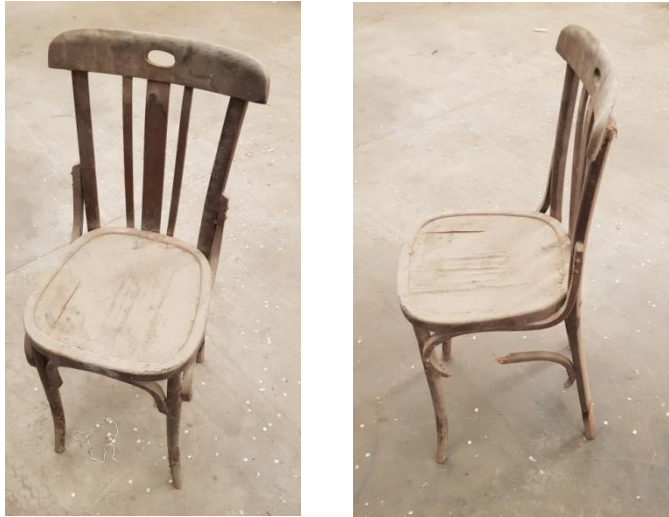
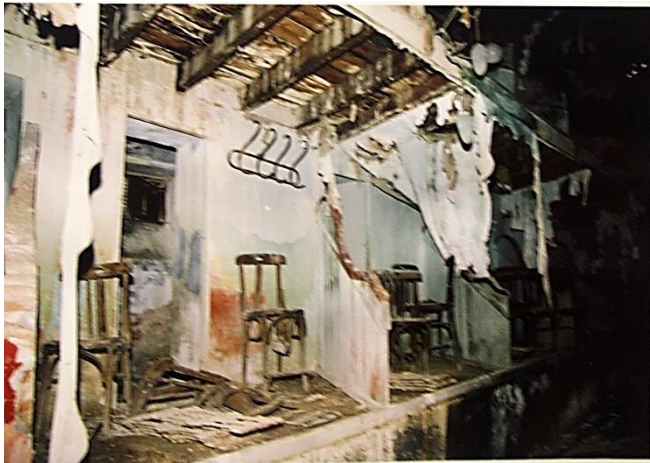
Descripción: silla de madera, con travesaños y sin reposabrazos, con el asiento también de madera.					Elemento 3: Patas y travesaños		Malo
					Elemento 4: Tornillería		Medio
2_ DATOS DE LOCALIZACIÓN					5_ PATOLOGÍAS DEL BIEN		
Contenedor / Inmueble: Almacén Municipal					Los elementos de madera, respaldo, asiento, patas y travesaños, presentan humedad, alteración cromática y signos de microorganismos, en concreto de anóridos, más conocido como carcoma. En el asiento se pueden observar grietas y desgaste en las patas. La tornillería metálica presenta oxidación. Se encuentra en mal estado y con suciedad.		
Provincia: Valencia			Municipio: Carlet				
Calle: Levante, nº 10, Polígono Industrial de Carlet			C.P.: 46240				
Propietario / Responsable: Ayuntamiento de Carlet / Policía Local

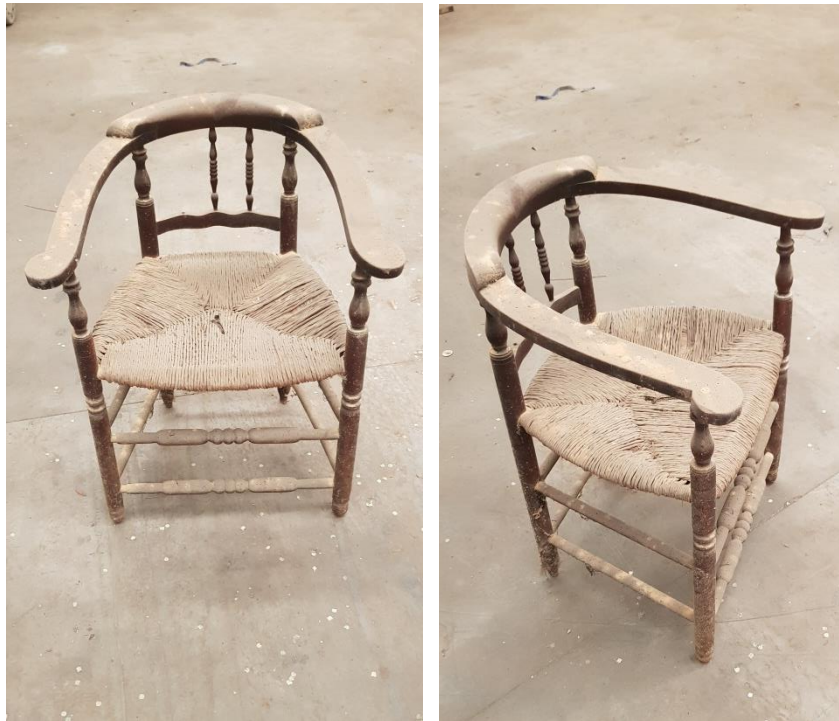
Descripción: butaca de madera, con reposabrazos, con asiento de cordón de esparto, con dos niveles de travesaños. Las piezas del respaldo, las patas delanteras y los travesaños delanteras están torneadas.					Elemento 3: Patas y	Madera	Malo
					Elemento 4: Travesaños	Madera	Medio
2_ DATOS DE LOCALIZACIÓN					5_ PATOLOGÍAS DEL BIEN		
Contenedor / Inmueble: Almacén Municipal					En los elementos de madera se aprecia los signos de microorganismos (anóbidos), algunas grietas y la alteración cromática debido a la deshidratación de la madera. En la parte inferior de las patas se puede ver desgaste. El esparto presenta descosidos y roturas. También se puede observar la suciedad.		
Provincia: Valencia			Municipio: Carlet				
Calle: Levante, nº10, Polígono Industrial de Carlet			C.P.: 46240				
Propietario / Responsable: Ayuntamiento de Carlet / Policía Local

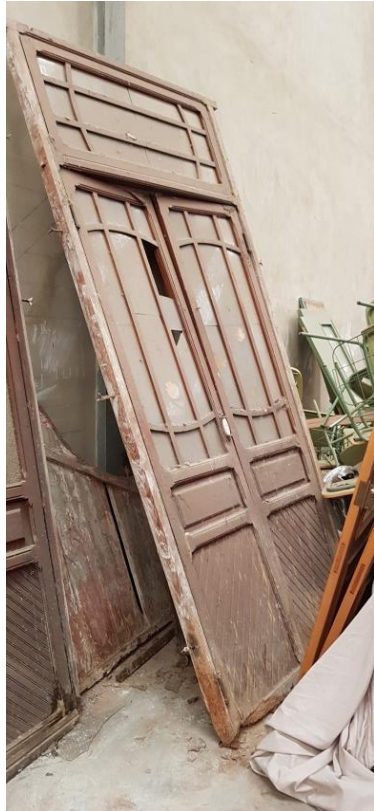
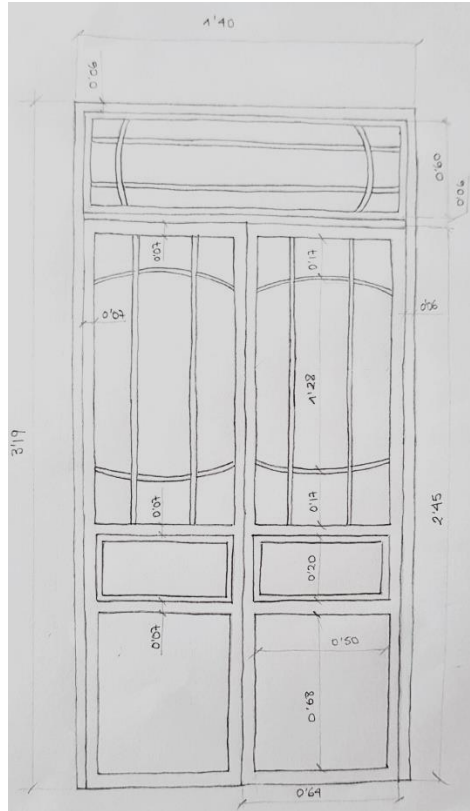
Descripción: puerta doble, con el marco y los anclajes al muro, con vidriería traslúcida.					Elemento 3: Herrajes y anclajes	Metal	Medio
					Elemento 4: -	-	-
2_ DATOS DE LOCALIZACIÓN					5_ PATOLOGÍAS DEL BIEN		
Contenedor / Inmueble: Almacén Municipal					En los elementos de madera de la carpintería se puede apreciar grietas, roturas y suciedad. La parte inferior de la carpintería se encuentra en peor estado. Se observan roturas y partes incompletas, manchas de humedad y pudrición. La vidriería presenta roturas, y los anclajes y herrajes se encuentran en un estado de oxidación.		
Provincia: Valencia			Municipio: Carlet				
Calle: Levante, nº 10, Polígono Industrial de Carlet			C.P.: 46240				
Propietario / Responsable: Ayuntamiento de Carlet / Policía Local

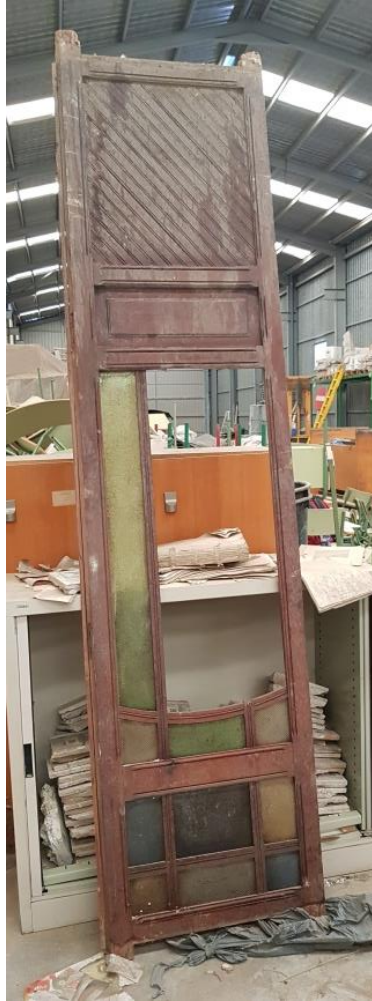
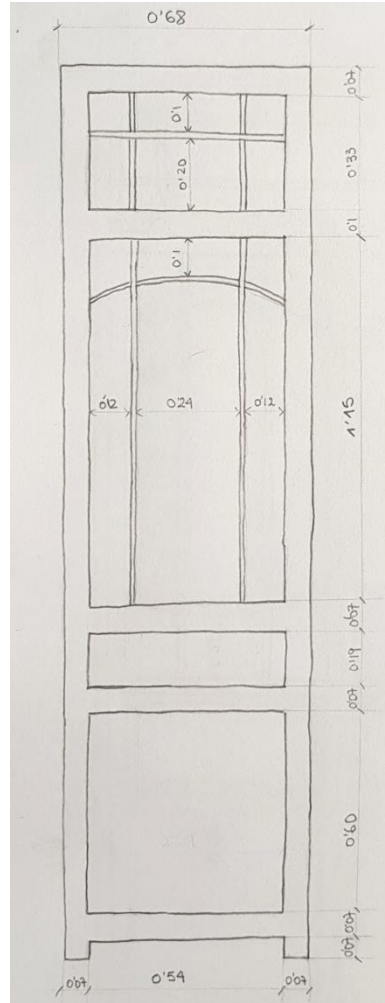
2,65	0,7	-	-	0,05	Elemento 2: Vidriería	Vidrio	Medio
Descripción: carpinterías que conformaban parabanes de tres piezas, con una de ellas anclada al muro, con vidriería traslúcida de diferentes colores.					Elemento 3: Herrajes y anclajes	Metal	Medio
					Elemento 4: -	-	-
2_ DATOS DE LOCALIZACIÓN					5_ PATOLOGÍAS DEL BIEN		
Contenedor / Inmueble: Almacén Municipal					Los elementos de madera presentan suciedad, grietas, roturas y pérdida de algunos elementos. En la parte inferior se aprecian manchas de humedad e incluso pudrición, además de alteración cromática. La vidriería está incompleta y algunos de los elementos conservados presentan roturas y no están completos. Los herrajes y anclajes metálicos muestran oxidación.		
Provincia: Valencia			Municipio: Carlet				
Calle: Levante, nº 10, Polígono Industrial de Carlet			C.P.: 46240				
Propietario / Responsable: Ayuntamiento de Carlet / Policía Local

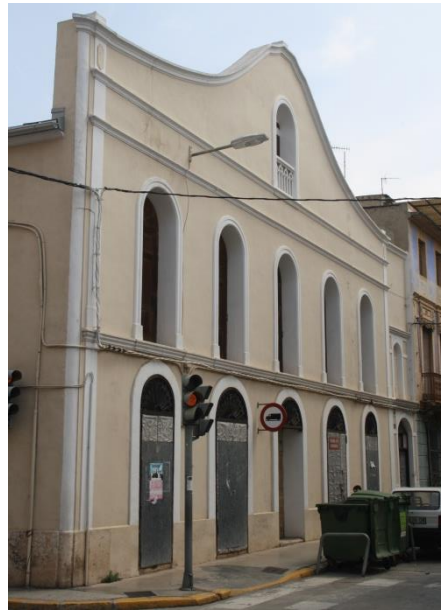
Fig. 20. Fachada actual | Imagen propia. 2018

década de los años 20, obligó a modificar la fachada (Fig. 20). Se simplificaron sus líneas, se sustituyó el hueco original por una ventana rectangular adintelada en arco y las dos pilastras esquineras quedaron rematadas por florones idénticos a los existentes en el Colegio San Pío V de Valencia.¹⁶

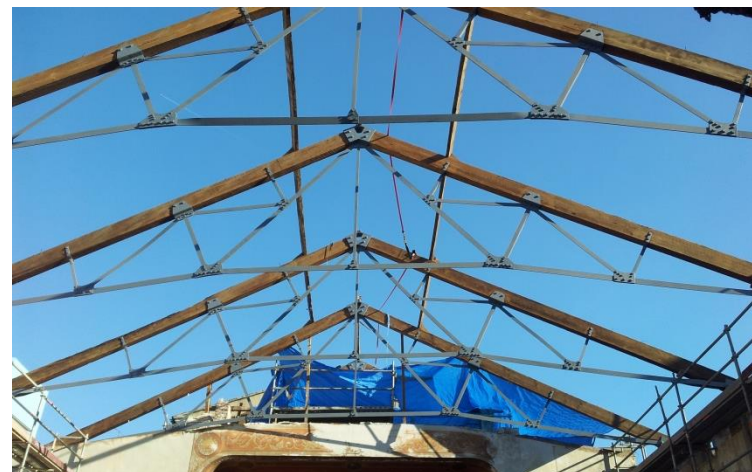
En la rehabilitación del año 2012 se tuvo que intervenir en la cubierta ya que el material de cobertura eran planchas de zinc, las cuales habían sufrido un gran deterioro a causa de los agentes atmosféricos. Esto había provocado la filtración del agua al interior del edificio y el avance del mal estado del teatro. La cubierta se mantuvo, pero se tuvo que rehabilitar la estructura metálica, se retiró el falso techo abovedado que ocultaba la cercha y se sustituyó la cobertura existente por rastreles y paneles de madera con aislamiento, y colocaron nuevas planchas de zinc de cobertura (Fig. 30, 31 y 32).

Fig. 30. Reparación de la cubierta | Ayuntamiento de Carlet. 2012

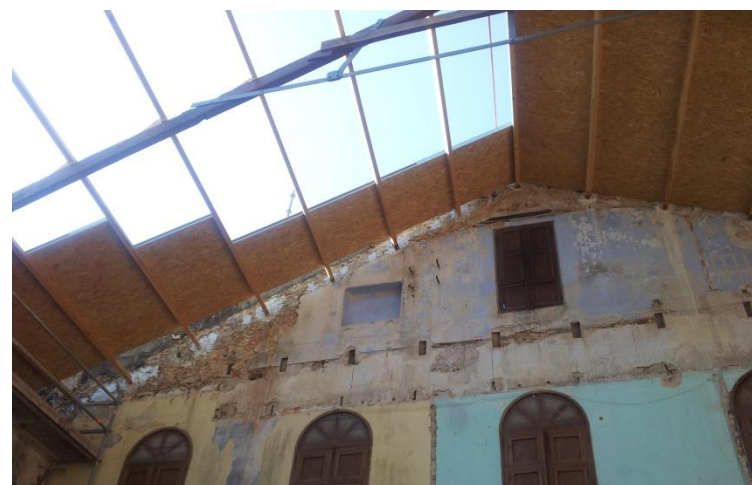
Fig. 31. Reparación de la cubierta | Ayuntamiento de Carlet. 2012

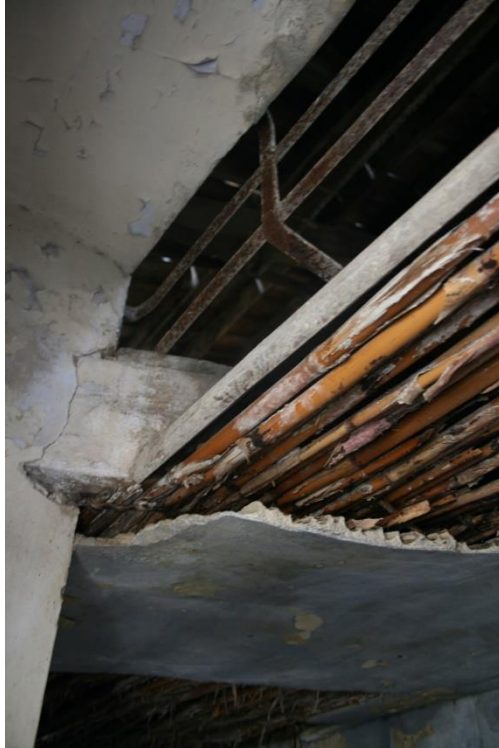
En origen se disponían falsos techos de cañizo y yeso en los palcos y en los pasillos (Fig. 52). Además, desde el escenario hasta la cabina cinematográfica, existía un falso techo abovedado para mejorar la acústica del teatro que tapaba las cerchas de la cubierta. Estos falsos techos se retiraron por el mal estado del cañizo y por la demolición de los forjados.

Fig. 52. Falso techo de cañizo | Ayuntamiento de Carlet. 2011
