**PROTOCOLO DE ANÁLISIS Y MÉTODOS AUXILIARES
PARA LA ELIMINACIÓN DE ENCALADOS
EN PINTURA MURAL AL TEMPLE.**

APLICACIÓN A LAS PINTURAS MURALES DEL PALACIO CASASSÚS, ALZIRA.

Tesis Final de Máster en Conservación y Restauración de Bienes Culturales

DELIA TODOLÍ ROMÁN

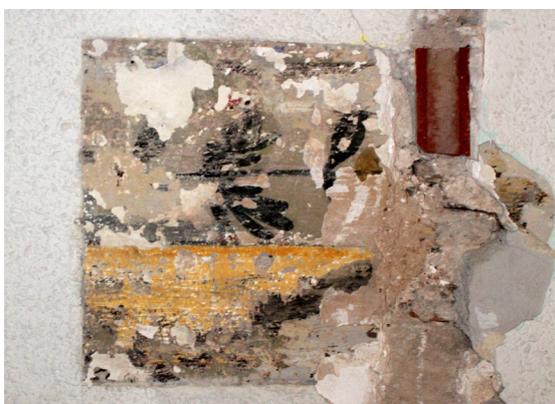
Atendiendo a la evolución estructural que ha tenido la habitación, se tienen vestigios de la existencia de diferentes decoraciones murales superpuestas bajo la capa actualmente visible (Fig. 31-32), que varían según el punto de la estancia que se analice. Dado que en esta investigación no se quiere entrar a valorar que decoración tiene mayor o menor valor, o cuál debería ser la que se muestre tras la eliminación del encalado, se ha seleccionado la pared norte, que tras un primer análisis organoléptico únicamente muestra una película pictórica decorativa subyacente, además de ser la única decoración común al resto de muros.

Figura 31. Decoración muro sur.

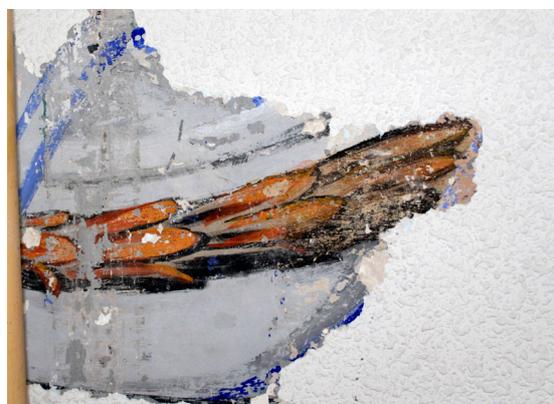
Figura 32. Decoración muro sur.

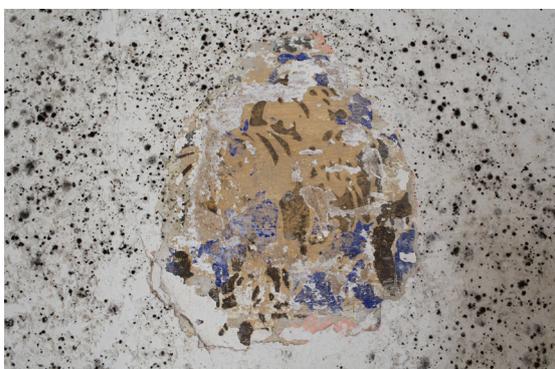
Ante la nula información bibliográfica, y tras no obtener ningún tipo de referencia en la búsqueda que muestre cómo eran las pinturas en su origen o durante la evolución de la edificación, se ha procedido a realizar un análisis visual. La existencia de lagunas en la superficie del encalado indicaba la presencia de pintura mural tras las diferentes capas de ocultación (Fig. 33-34), por lo que, además de determinar las causas de alteración y el estado de conservación de la estancia en general, como ya se ha tratado en el apartado anterior, mediante la aplicación de este estudio se ha evidenciado la presencia de pintura mural en toda la sala.

Figura 33. Laguna encalado muro noroeste.

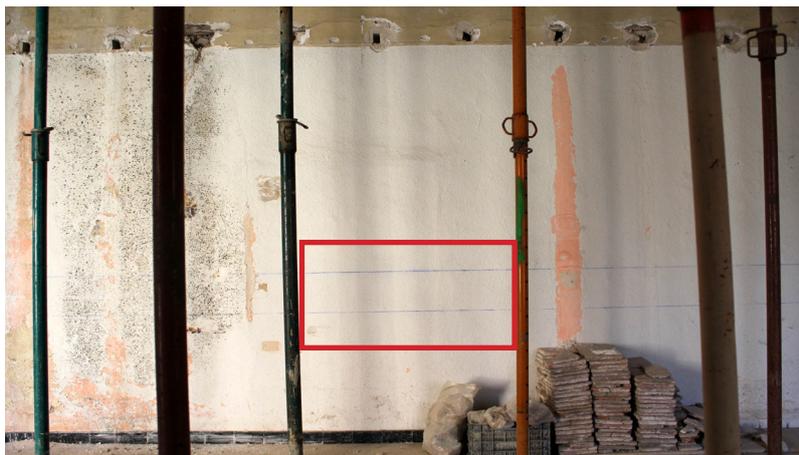
Para profundizar en el conocimiento de estos estratos, obtener información sobre sus características físico-mecánicas y su relación con la decoración subyacente, es necesaria la realización de catas estratigráficas a partir de métodos mecánicos. La elección del área donde se ha decidido llevar a cabo este proceso ha sido intencionada dentro del muro seleccionado anteriormente, atendiendo a factores como la accesibilidad, la amplitud de la zona de cara a los procesos de aplicación de consolidantes, el buen estado de conservación y la ausencia de abolsamientos entre los diferentes estratos, ya que los consolidantes a testar no son los indicados para la subsanación de ese tipo de patología (Fig. 36).

Figura 36. Área muro noroeste seleccionada para la apertura de catas y aplicación de consolidantes.

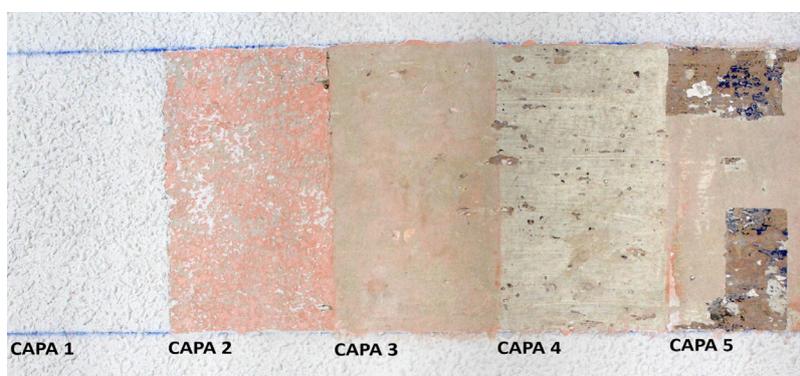
Para la realización de la apertura de las catas se ha procedido de manera controlada, gradual y selectiva a la remoción mecánica, mediante escalpelo y bisturí, de las diversas capas de ocultación, abriendo ventanas de aproximadamente 30 cm de alto por 15 de ancho (Fig. 37). Durante este proceso se han evaluado factores como la resistencia a la eliminación mecánica, la solubilidad en agua o la relación del estrato eliminado respecto a la pintura mural subyacente. Durante las labores de desencalado se ha procedido de manera que la acción mecánica empleada para la remoción de las capas no suponga un daño para la capa pictórica que se quiere extraer.

Figura 37. Catas estratigráficas

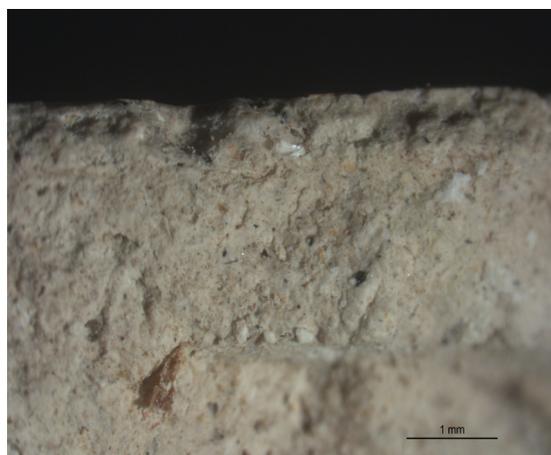
Para no generar una pérdida en el estrato pictórico, el soporte ha sido analizado a través de lagunas ya existentes (Fig. 38) y de fragmentos desprendidos localizados en la estancia (Fig. 39). Este soporte se encuentra formado por dos estratos diferenciables, aunque se puede observar que se tratan de un mismo material. La argamasa de ambos estratos presenta un granulado fino, de baja dureza, con aspecto de yeso.

Figura 39. Muestra mortero muro norte MO X80.

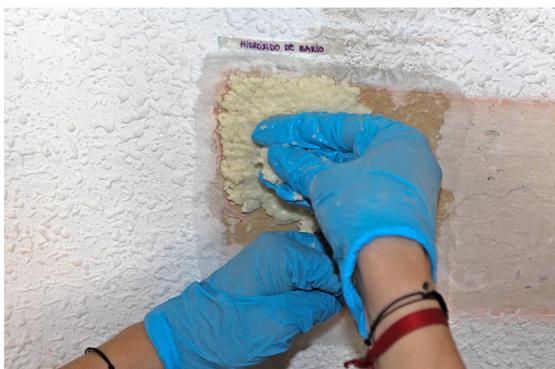
Figura 40. Aplicación empaco hidróxido de bario.

Para sistematizar la aplicación de cada uno de los consolidantes, con todos los productos se ha interpuesto un papel japonés de 9 gr/m². En el caso del hidróxido de bario la aplicación se ha realizado mediante un empaco de Arbocel® BWW 40 (Fig. 40), debido a la necesidad de largos tiempos de contacto para que penetre en profundidad en el soporte poroso, con un tiempo de contacto de 2 horas. Los consolidantes organosilíceos han sido aplicados directamente según su método habitual (Fig. 41), a pincel realizando de cuatro a cinco aplicaciones de cada uno de ellos.

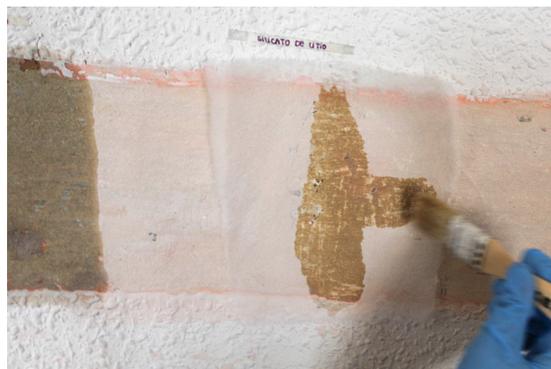
Figura 41. Aplicación a pincel Estel 1000®.

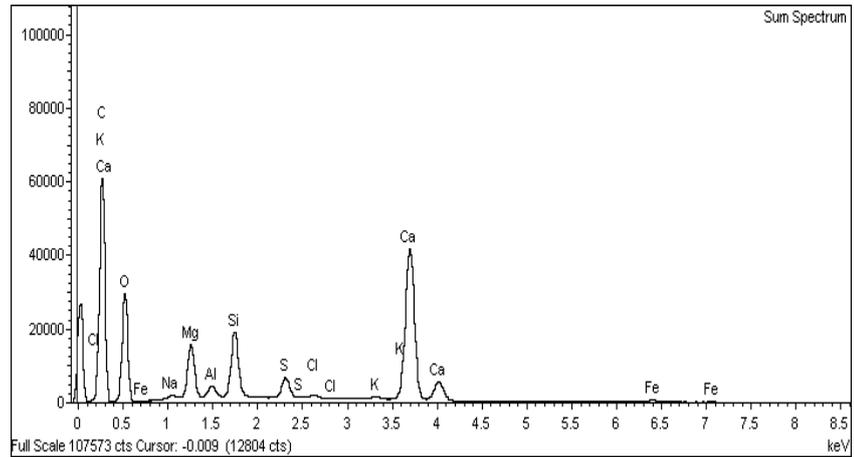
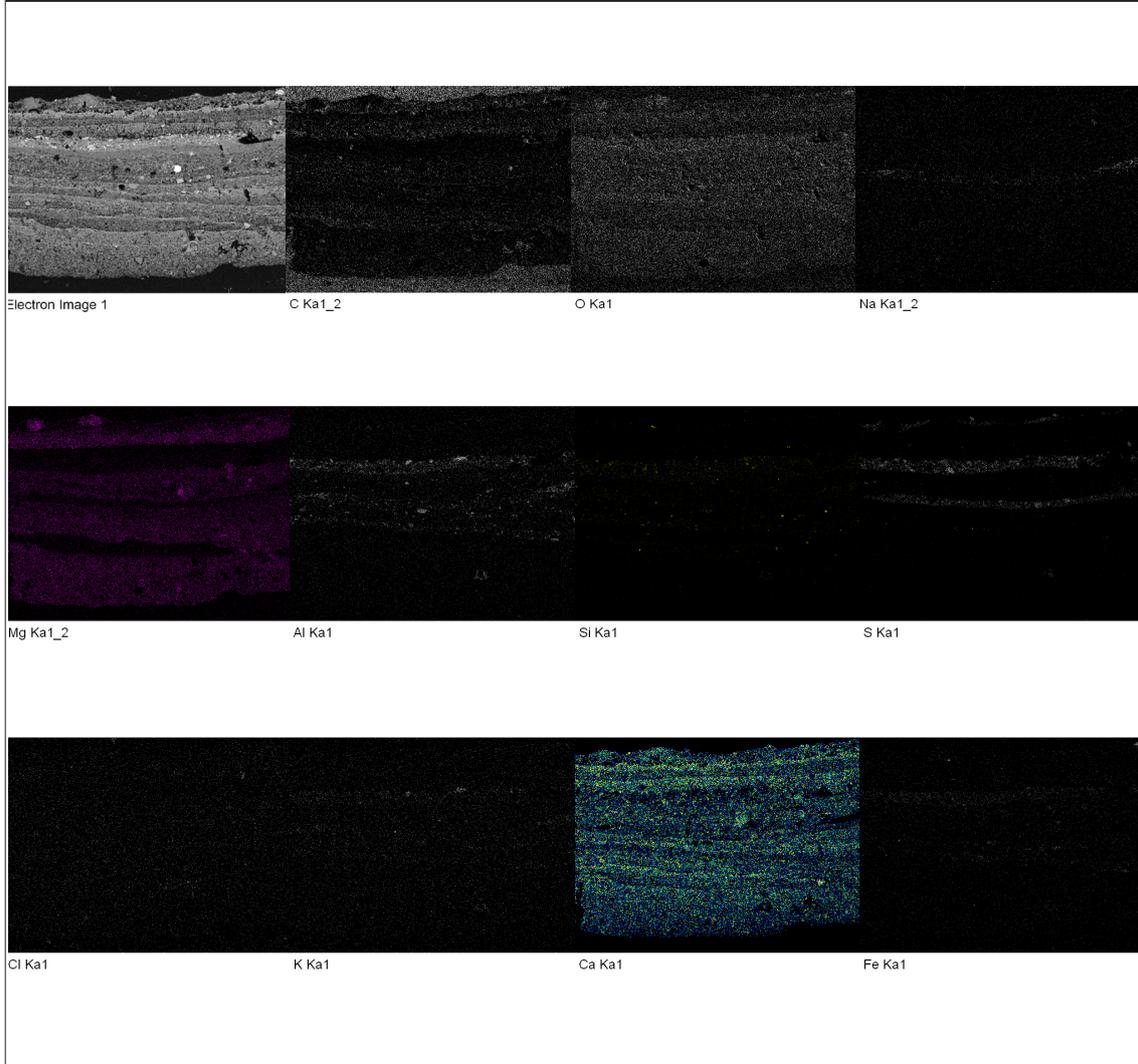
En la muestra extraída del área tratada con silicato de etilo, Estel 1000®, el SiO₂ está presente un 36,84% de la composición química porcentual. En referencia a los mapas de distribución se aprecia una ligera concentración homogénea de Si en la zona superior de la muestra, hasta aproximadamente el estrato pictórico. Aunque no es del todo atribuible a la acción del consolidante, ya que se trata de un leve incremento, la mayor presencia de Si en las capas superiores puede deberse a la aplicación del producto empleado.

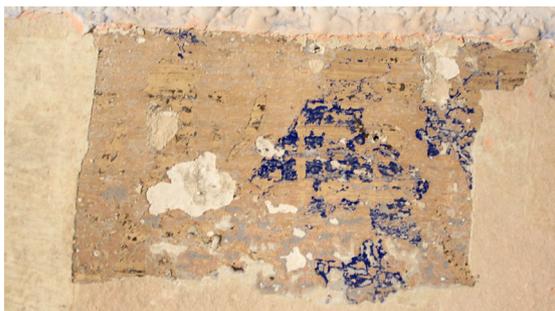
Figura 57. Área no preconsolidada.

Todos los productos consolidantes han incrementado la resistencia del encalado frente a las acciones de remoción, ocasionando que la eliminación de éstas se pueda realizar de manera más precisa, sin ocasionar desprendimientos involuntarios a pesar de la presión controlada ejercida. Además, el porcentaje de pintura que queda cohesionada en el mural es mucho mayor que en el área que no ha sido tratada aun siendo alta la cantidad de pigmento que queda adherido al reverso del encalado retirado.

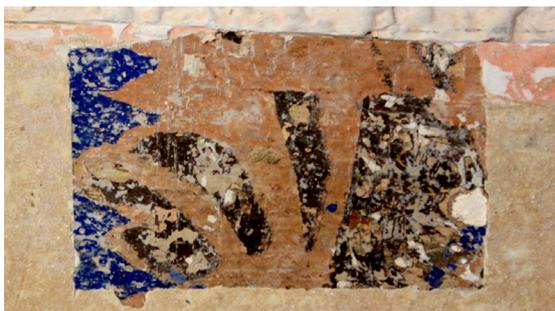
Figura 59. Preconsolidación con silicato de etilo.

Aunque en esta investigación no ha sido un factor a evaluar, hay que señalar que en el caso del silicato de etilo Estel 1000® se ha producido un incremento de la saturación del color inicial, apreciable tras un examen visual de la superficie después de la remoción mecánica de las capas de encalado.

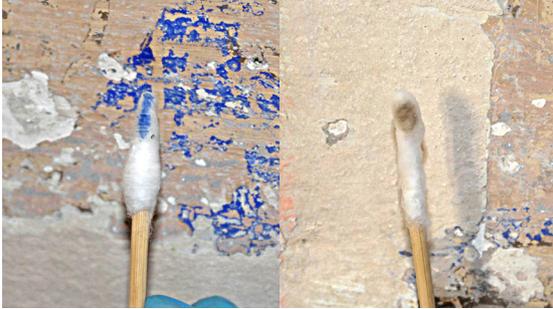
Figura 62. Prueba solubilidad área no preconsolidada.

Respecto al grado de fijación de la película pictórica los resultados reflejan que los consolidantes no han sido capaces de consolidar la película pictórica ya que se aprecia una gran cantidad de pigmento suelto, a excepción del silicato de etilo con el que únicamente se retira las partículas de pigmento que no han logrado ser cohesionadas.

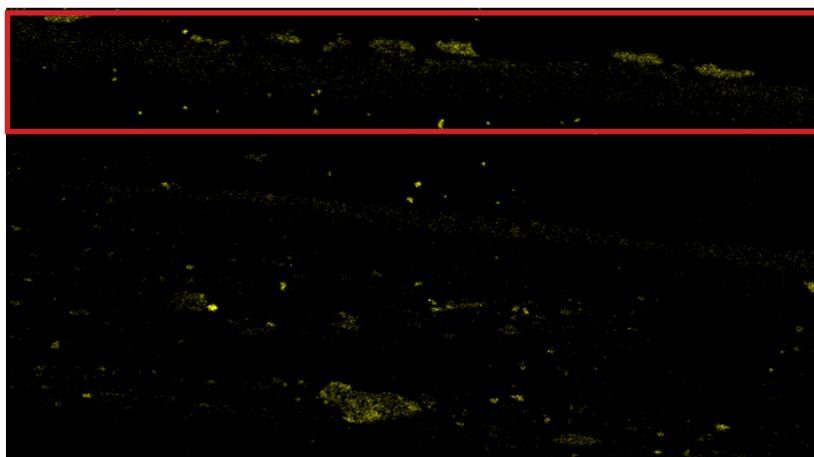
Respecto a los *mappings* extraídos durante este mismo estudio, para poder evaluar el nivel de penetración de cada uno de los consolidantes, el único que aporta información sobre el nivel al que ha llegado el consolidante es la muestra del área donde se ha aplicado silicato de litio (Fig. 66), presente en la primera capa, la cual forma parte del encalado, sin llegar a penetrar hasta la película pictórica.

Figura 67. Mapping litio, estratigrafía área preconsolidada con silicato de litio.

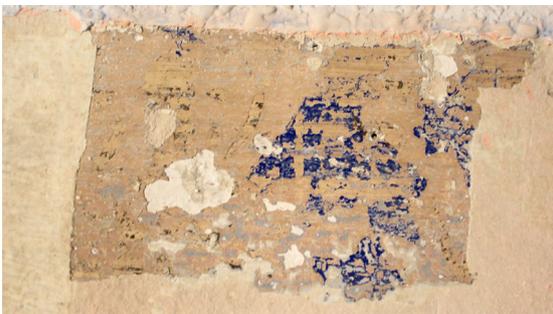
Figura 68. Área no preconsolidada.

En todos los casos, se ha podido apreciar un aumento significativo de la cantidad de película pictórica que queda adherida al mural en relación con la cata realizada en la zona sin tratar, aunque sigue siendo significativa la cantidad de pigmento que queda fijada al encalado. A pesar de que siguen produciéndose pequeñas lagunas tanto en los motivos marrones como en los azules, las labores de desencalado pueden desarrollarse de manera mucho más rápida y segura, ya que el resto de pintura cohesionada con la aplicación no tiene ningún riesgo de desprendimiento.

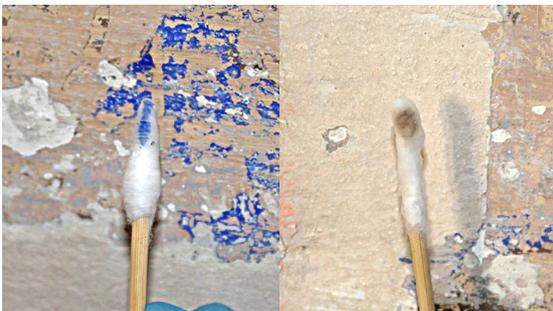
Figura 70. Prueba solubilidad área no preconsolidada.

Si bien es cierto que los resultados obtenidos no son concluyentes para determinar que producto es el idóneo para llevar a cabo las consolidaciones de pinturas murales al temple encaladas, sí que permite dilucidar que todos los productos seleccionados para llevar a cabo la investigación facilitan en menor o mayor grado la remoción mecánica de las capas de ocultación, reduciendo el nivel de desprendimiento de la película pictórica subyacente. Además, Estel 1000® es el producto que ha demostrado cumplir mejor su función como fijativo, proporcionando a la pintura mural al temple una mayor insolubilidad al agua. (Fig. 63).

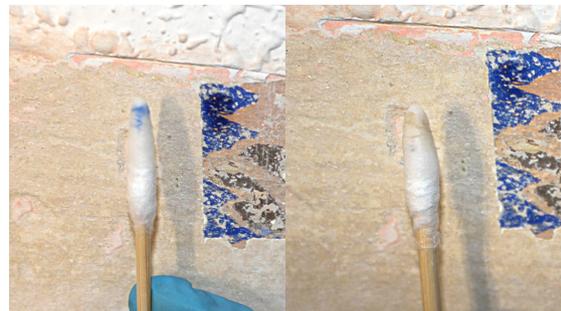
Figura 71. Prueba solubilidad preconsolidación silicato de etilo..

En relación a la solubilidad se ha podido observar claramente una mejora en el área tratada con Estel 1000®, ya que en ella, tras las pruebas se ha podido apreciar que no solubilizaba la película pictórica, si no que únicamente se retiran parte de las partículas de pigmento no cohesionadas.
