ESTUDIO CONSTRUCTIVO Y DE CONSERVACIÓN DE ESTRUCTURAS MURARIAS ISLÁMICAS EN ZONAS SÍSMICAS

EL CASO DE QASR IBN SA'D O CASTILLEJO DE MONTEAGUDO (MURCIA)

TRABAJO FINAL DE MÁSTER
MÁSTER OFICIAL EN CONSERVACIÓN DEL PATRIMONIO ARQUITECTÓNICO
UNIVERSIDAD POLITÉCNICA DE VALENCIA

SEPTIEMBRE 2017

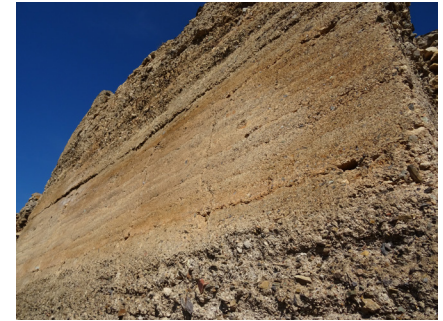
FIG. 7. Estado de una de las torres del lado Suroeste del Castillejo.

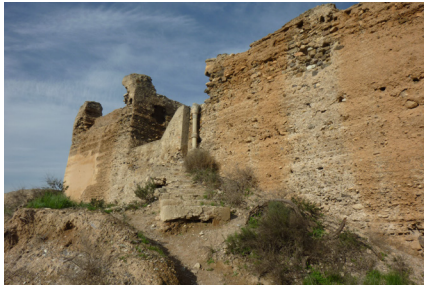
FIG. 9. Acceso a los interiores por una escalera en mal estado en su cara Sureste.

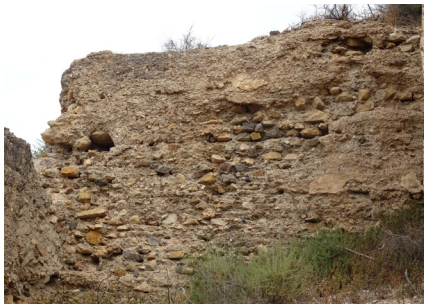
FIG. 9. Tapia de calicanto donde se observan partes con costra y partes donde la costra se ha desprendido por efecto de la erosión y se ve el mampuesto interior, en L8.

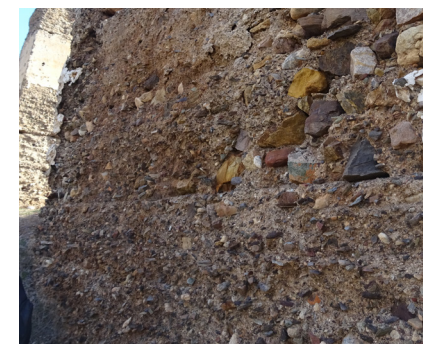
FIG. 16. Detalle de la zarpa, prácticamente erosionada, en la T2.

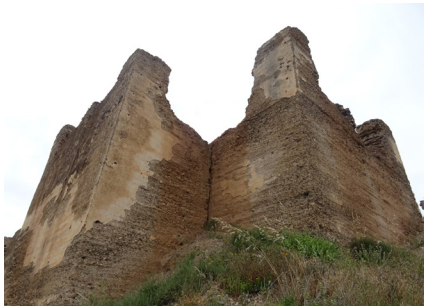
FIG. 17. La discontinuidad de las fábricas aparece en forma de grieta en las esquinas entrantes. Encuentro entre T3 y T4.

Las esquinas salientes del Castillejo se han mantenido unidas, mientras que, en la totalidad de las esquinas entrantes, al igual que sucede con los encuentros de las torres con los lienzos, se observa discontinuidad de la tapia, y con ello, se identifica la independencia de los muros en su encuentro (FIG. 17).

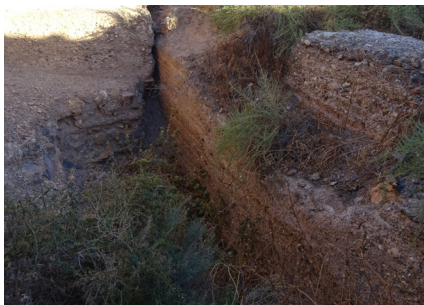
FIG. 19. Interior de la T4. Se aprecia la independencia con el muro interior.

Comenzando este análisis por la esquina entrante Noreste lo más llamativo es la apertura de la T4 respecto al lienzo interior (FIG. 19 Y 21). Esta discontinuidad, aunque más pronunciada por su apertura en la T4, también se puede ver con respecto a la T3. En la costra del muro interior se aprecia una diferente textura material (FIG. 22). No se puede afirmar que la composición material de ambas fábricas sea diferente, pues no se han obtenido datos científicos que lo demuestren. Pero lo que sí se puede afirmar es que la costra del muro interior posee un mejor estado de conservación que las torres, lo que se debe a su inapreciable exposición a la intemperie.

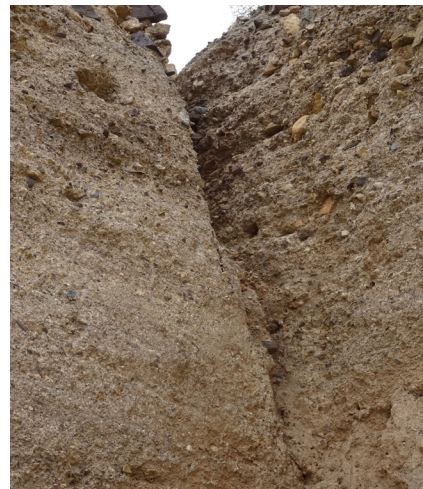
FIG. 20. Discontinuidad observada entre T8 y L6. Se detectan mechinales en el encuentro entre las fábricas.

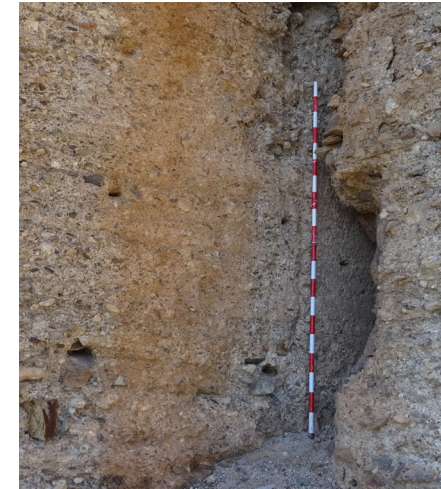
En la esquina suroriental del edificio, además de esa discontinuidad, se puede observar con claridad la alternancia de las líneas constructivas en la ejecución del muro de tapia. Las hiladas de agujas o mechinales no son coincidentes en absoluto, no sólo con el recinto interior, sino también entre la T8 y T9 (FIG. 23 y 24). Al igual que sucedía en el caso anterior, el estado de conservación de la fábrica interior es mucho mejor que el de las torres. De hecho, en este caso, se puede ver incluso el grabado de las tablas del encofrado sobre el muro.

FIG. 23. Encuentro entre T8 y T9. Se puede ver con facilidad la alternancia de fábricas.

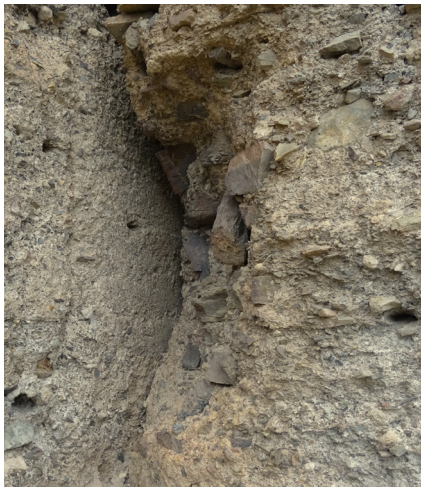
FIG. 24. Detalle del encuentro T8 y T9. Se observan la diferente situación de los mechinales de la T8, la T9 y la fábrica interna.

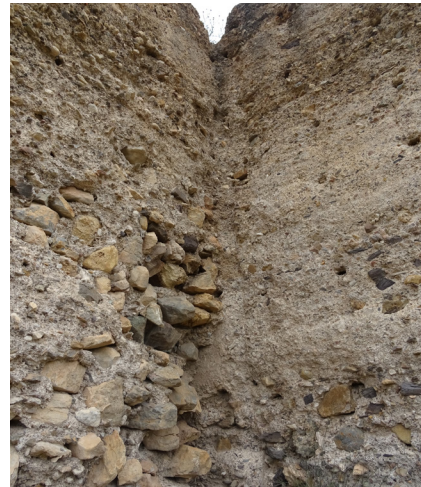
De la misma forma que sucede con las anteriores, en la esquina Suroeste se advierte la discontinuidad de las torres respecto al muro en esquina interior. En este caso, se hallan mechinales en el muro interior entre las torres T11 y T12, marcando la pauta constructiva que debieron seguir los operarios durante su ejecución (FIG. 25).

FIG. 25. Se detecta la discontinuidad entre las torres y la fábrica interior, en la esquina entrante entre T11 y T12.

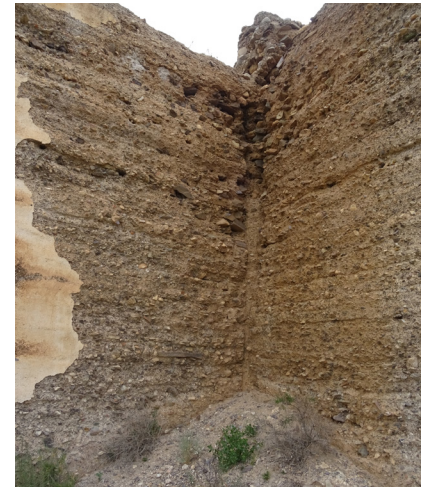
Finalizando este trazado del recinto superior, se vuelve a repetir la discontinuidad de torres y lienzos en la esquina Noroeste, entre la T16 y la T1. Se puede distinguir cómo el muro interior se adelanta y las torres son adheridas al mismo sin traba aparente (FIG. 26 y 27).

FIG. 26. Independencia de las fábricas en la esquina entrante entre T1 y T16.

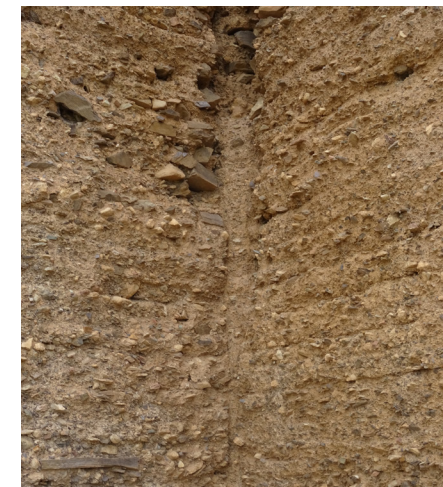
FIG. 27. Detalle entre los lados entrantes de las torres T1 y T16 se aprecia una esquina saliente.

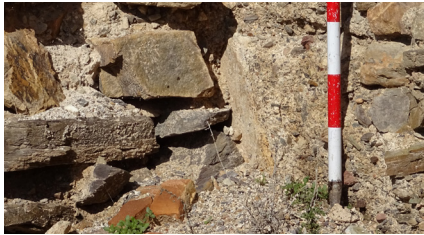
De toda la inspección realizada, en el encuentro entre el lienzo 9 y la torre 13, a una cota bastante inferior y muy cercano al suelo, destaca la presencia de revestimiento. Este hecho puntual, añadido a esa independencia entre las torres y los lienzos, permite resolver dos cuestiones no planteadas hasta el momento. Por un lado, la identificación de fases constructivas, y por otro, el tiempo transcurrido entre las diferentes etapas (FIG. 28).

FIG. 28. Detalle del resto de revestimiento hallado en el encuentro entre T13 y L9.

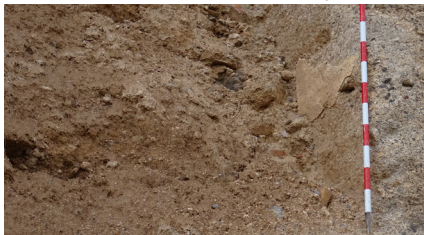
FIG. 29. Detalle del revestimiento localizado en el lateral de la T5, en el macizado de L4.

Incluso cabría decir que existe una cuarta fase en la que los lienzos 4 y 5 se completan macizando el entrante existente entre las torres T5 y T6, y las T6 y T7 respectivamente. No se puede determinar si el macizado de las torres fue anterior o posterior a la construcción del recinto inferior, pero sí se puede constatar que debió ejecutarse después de las torres propiamente dichas, ya que se han detectado restos de revestimiento adheridos al lateral de la torre 5 (FIG. 29).

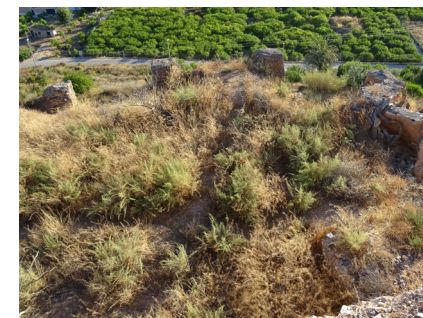
En la actualidad el Castillejo de Monteagudo se halla en estado de abandono. La vegetación aflora abundantemente y los seres vivos se apropian de las estructuras emergentes del palacio islámico (FIG. 4). Esto, unido a la ausencia total de mantenimiento, hace que se degrade paulatinamente por acción de los agentes climatológicos y otros efectos de la naturaleza. A pesar de ostentar un título de Bien de Interés Cultural no se prevén acciones que asistan y protejan este monumento, ni su entorno más cercano.

FIG. 4 Vista superior del recinto inferior donde se observa la abundante vegetación.

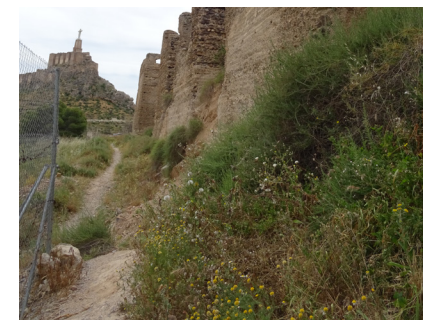
Por otro lado, los accesos al monumento son complicados, escarpados, y en algún caso, incluso peligroso para los visitantes. La senda más utilizada es un camino pedregoso y creada por el propio paso del visitante. Las pendientes para acceder al pie de los restos históricos son muy pronunciadas y estrechas. En algunos casos, estos caminos se pierden entre la masificación de la masa arbórea (FIG. 6). El depósito de algunos restos vegetales, el material desprendido de los muros y la disgregación del propio terreno, hacen inestables, resbaladizos y peligrosos estos pasos. A pesar de todo, muchos visitantes se atreven a adentrarse en estas sendas poniendo inconscientemente en riesgo su propia seguridad, de la misma forma que ascienden y escalan muros para conseguir una foto bonita y una panorámica mejor,

FIG. 6. Senderos en los alrededores del Castillejo creados por los propios visitantes.

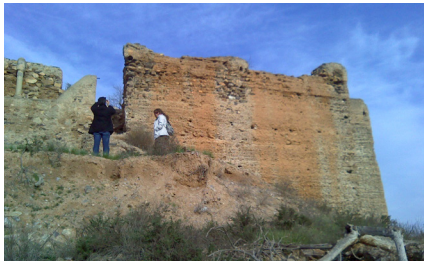
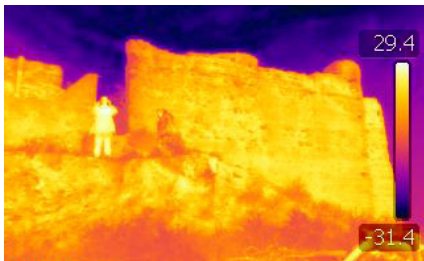
FIG. 8 y 9. Comparación de imagen digital e imagen térmica. Torre 9. Fachada Sureste. En esta imagen se observa la atracción térmica de los colores en la ropa que llevan puesta las personas de la imagen. Los colores oscuros atraen considerablemente el calor, mientras los colores claros son capaces de disiparlos casi en su totalidad.

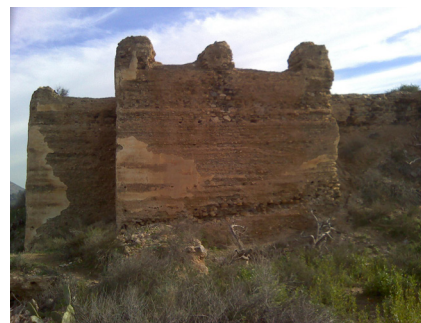
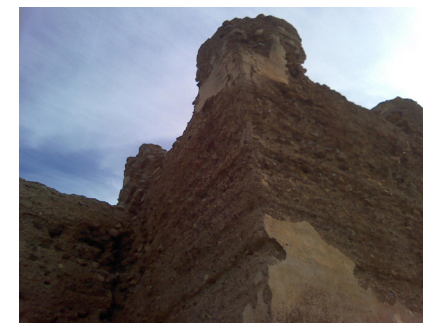
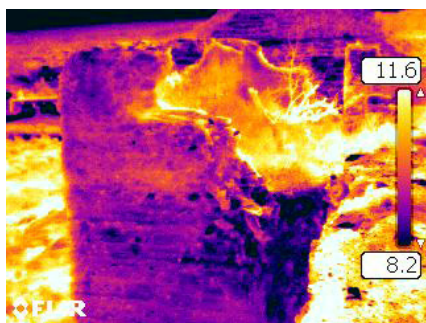
FIG. 10 y 11. Torre 8. Lateral Noroeste. En la imagen se distinguen tongadas y mechinales de la tapia. En la parte derecha inferior se puede ver la rotura de la torre con respecto al recinto interior del Castillejo, tal y como se observa en la fotografía digital.

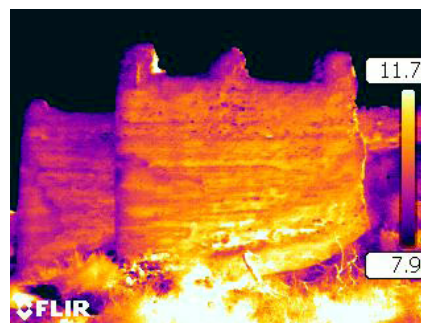
FIG. 14 y 15. Torre 16. Fachada de la torre 16 y lateral de la torre 1. Se detectan zonas con una temperatura más elevada en su base, coincidiendo con la pérdida de costra. Se vuelven a manifestar las tongadas de la tapia y los cambios de tonalidad donde hay presencia de revestimiento original.

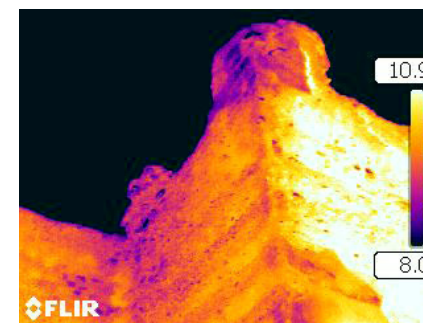
FIG. 16 y 17. Torre 16. En esta imagen se puede ver la captación térmica de la torre según la orientación que posee. En su cara Oeste, la captación térmica del material es mucho mayor a la que ofrece en su cara Norte. Se observan las alteraciones térmicas en superficie de las zonas donde existe revestimiento y donde queda desprovista de protección. Nuevamente se marcan las tongadas de ejecución de la tapia.

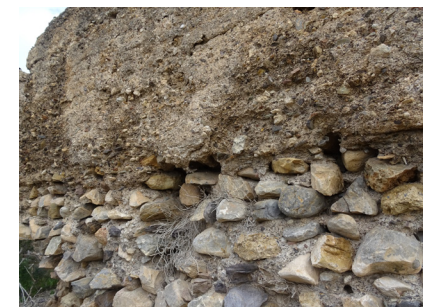
FIG. 26. Degradación del muro en su parte inferior por la erosión y la humedad.

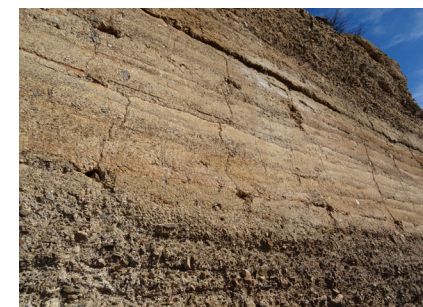
FIG. 27. Erosión diferencial del muro. Costra de la tapia original en la parte central.

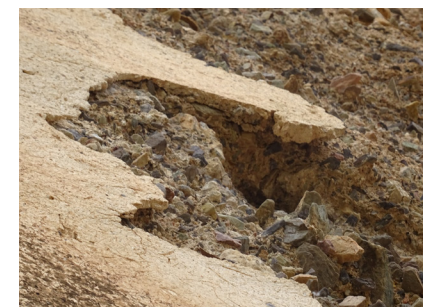
FIG. 28. Desconchados y desprendimientos de revestimientos originales.

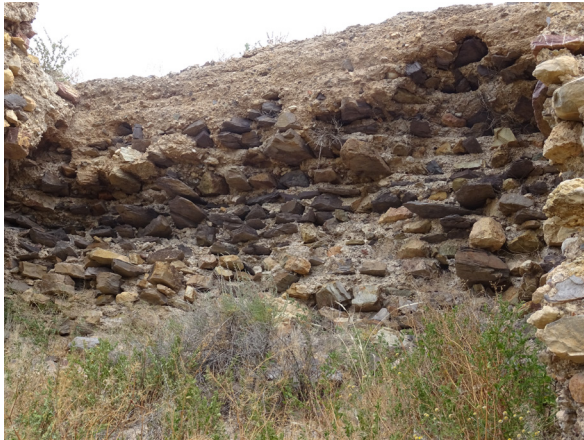
FIG. 29. Lienzo 11. Se ha desprendido la costra exterior y erosionado el muro, generando una importante pérdida de sección. El interior del muro queda visto y la parte superior de la fábrica de tapia volada.

- Erosión profunda de tipo mecánico (por acción del viento y del agua y sus partículas contenidas) y erosión química (combinación del anterior con partículas químicas procedentes de la polución)
- Tiene relación con el proceso de ejecución y los materiales que componen el muro, ya que el deterioro se produce de manera desigual en todo el recinto
- Ausencia de mantenimiento
- Puede producir el derrumbe de la estructura

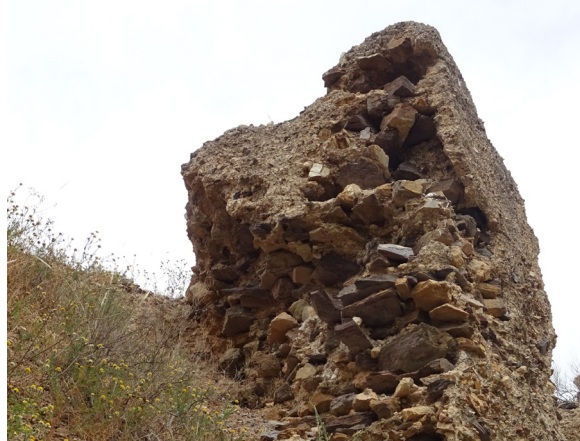
FIG. 32. Torre 6. Inestabilidad en la coronación de la torre producida por la erosión. La pérdida de material en partes inferiores a causa de la erosión compromete la estabilidad de las partes superiores y del muro.

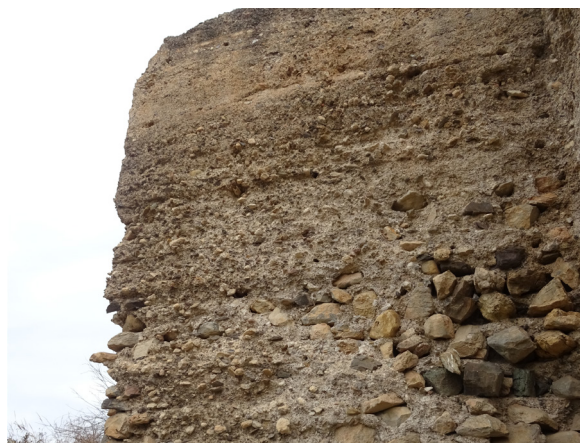
FIG. 34. Torre 12. En su cara Sur se observa como la erosión marca las líneas de ejecución de la tapia. Se distinguen en algunas partes, los mampuestos del núcleo de la fábrica.

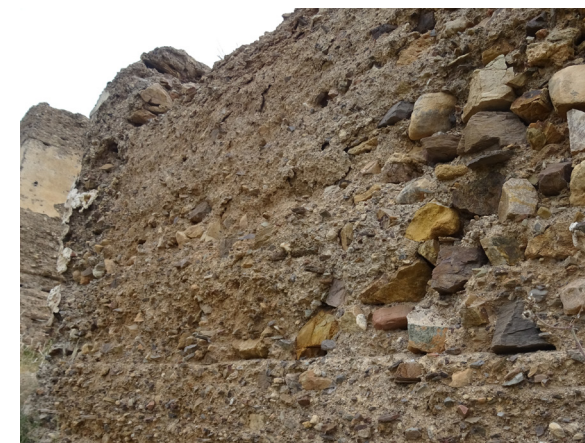
FIG. 36. Torre 2. Gracias a la erosión se detectan las tongadas y niveles de la tapia. En algunas partes, la erosión ha sido mayor exteriorizando el mampuesto de la tapia de calica.

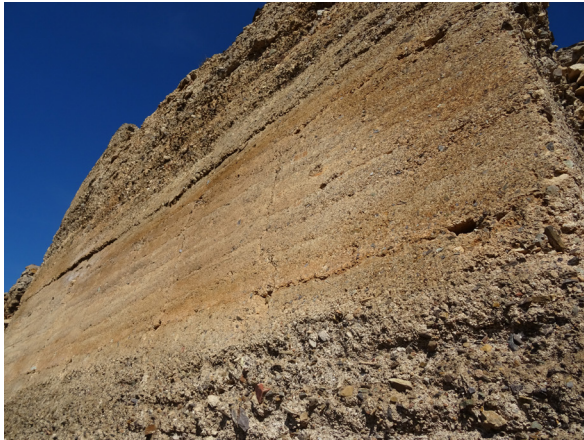
FIG. 37. Torre 13. Desprendimiento de la costra en las partes superiores e inferiores de la torre. En la parte central se observa el buen estado de conservación de la costra.

- Desprendimiento y erosión de la costra externa por efecto de los agentes atmosféricos y la exposición continuada a la intemperie.
- Falta de mantenimiento y protección
- No reviste gravedad, pero la falta de intervención y mantenimiento puede provocar lesiones de mayor importancia.

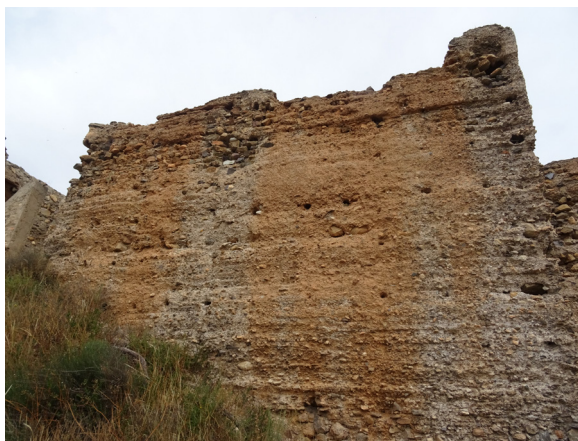
FIG. 49. Torre 9. La erosión y el arrastre del material de coronación por el agua de lluvia genera manchas rojizas sobre los muros.

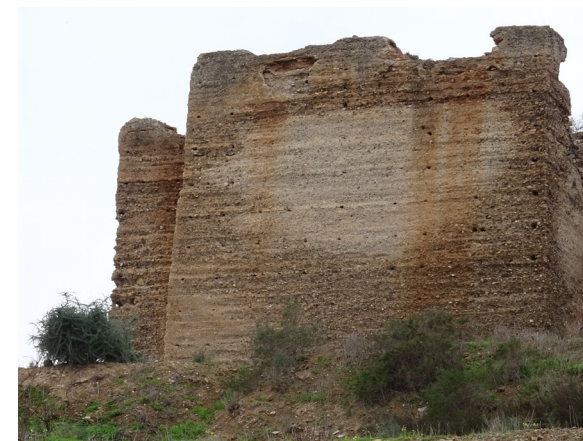
FIG. 51. Torre 8. El mal estado de las coronaciones y la disgregación de partículas son transportadas por el agua de lluvia a las caras del muro produciendo la decoloración que se muestra en la imagen.

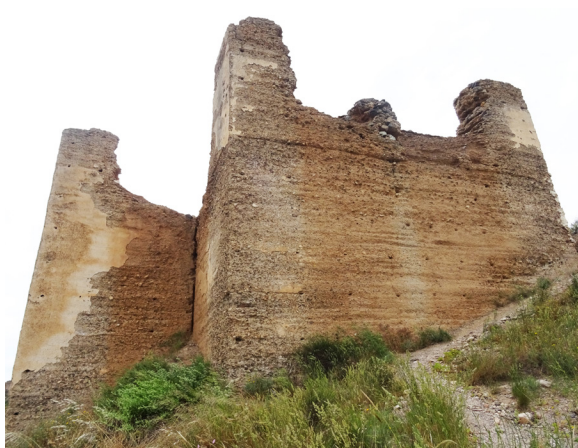
FIG. 50. Torre 4 y 5. La falta de protección de una cubierta o vierteaguas se traduce en escorrentías que discurren de manera desigual aportando alteraciones cromáticas sobre la superficie de los muros.

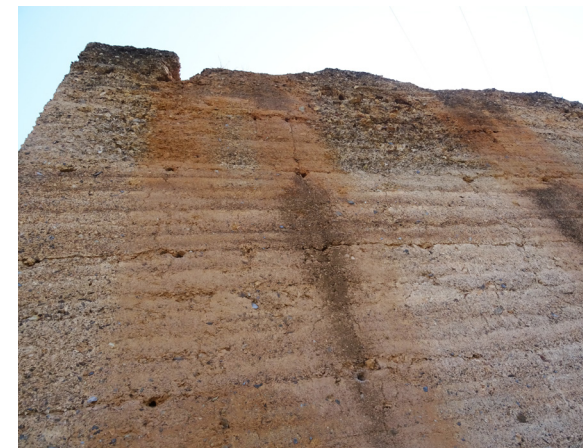
FIG. 52. Torre 24. El arrastre de partículas por el agua de lluvia produce el lavado, la erosión y el cambio de tonalidad en la fachada de la torre.

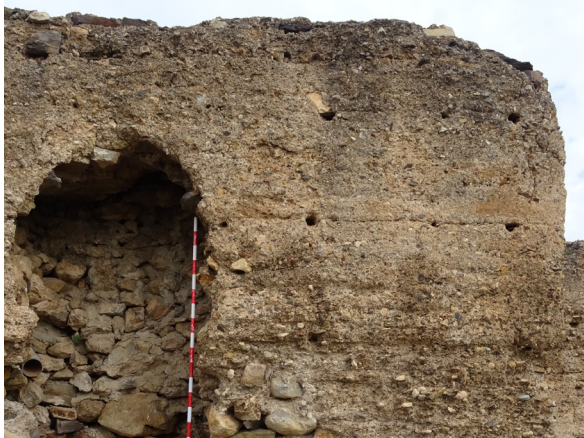
FIG. 53. Torre 12. El depósito de polvo y de las partículas contaminantes producen el ennegrecido de la coronación y partes altas del muro.

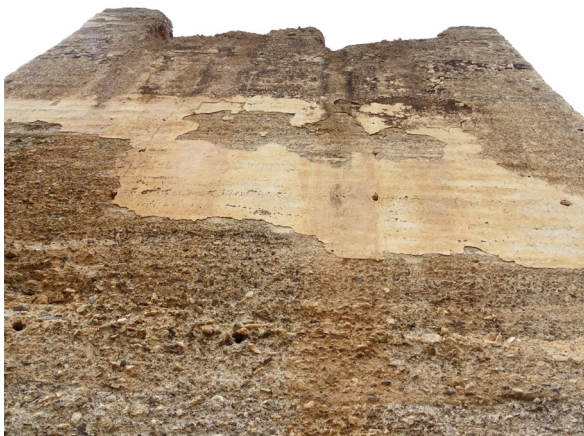
FIG. 54. Torre 4. Sobre el revestimiento se observa la denominada costra negra, producto de la transformación química de líquenes y partículas contaminantes por la acción del sol y la lluvia.

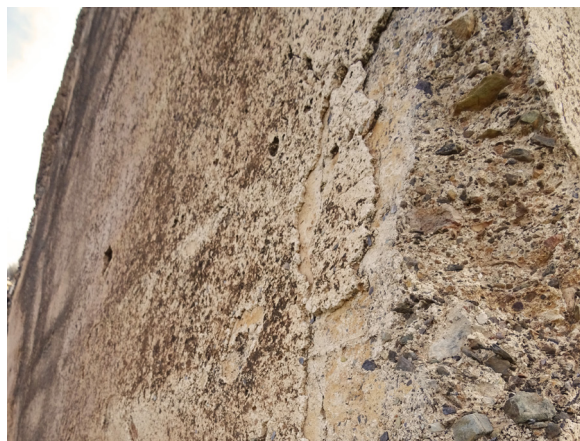
FIG. 57. Torre 4. La capa de revestimiento en su esquina comienza a desprenderse, exponiendo la costra de la tapia en perfectas condiciones de conservación.

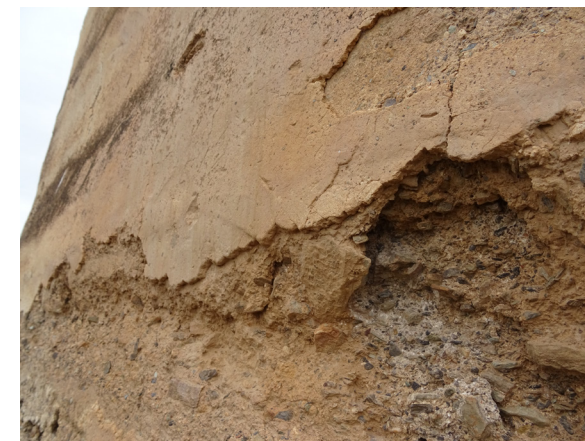
FIG. 59. Torre 16. Las malas condiciones y las irregularidades del soporte genera la fisuración y desconchado de revestimientos, dejando sin protección al muro.

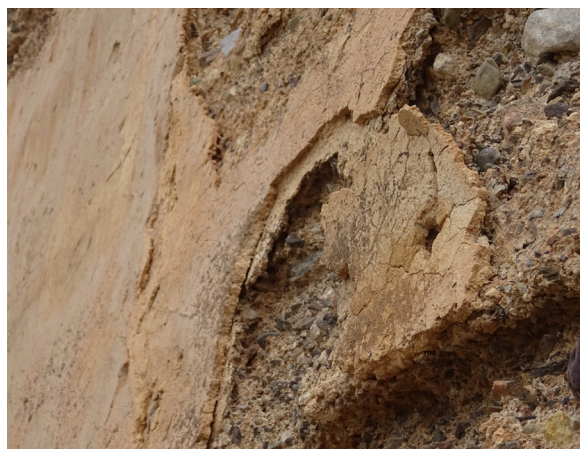
FIG. 58. Torre 16. El desconchado de los revestimientos permite la entrada del viento y el agua entre sus hendiduras, provocando la desunión de los materiales y su desprendimiento.

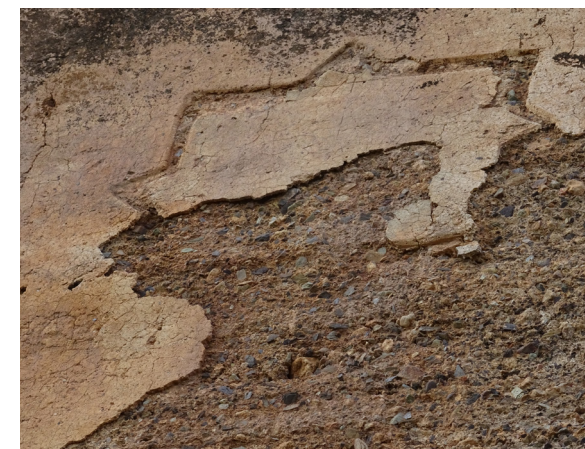
FIG. 60. Torre 4. La pérdida del revestimiento en la torre 4 se traduce en la destrucción de los esgrafiados históricos del Castillejo de Monteagudo.

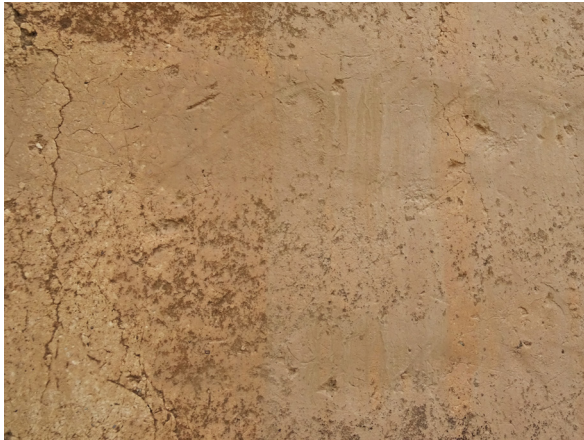
FIG. 61. Torre 16. La exposición a condiciones climáticas, en ocasiones extremas, produce contracciones y dilataciones del revestimiento, y su consecuente fisuración. La fisuración es el primer indicio de esta patología.

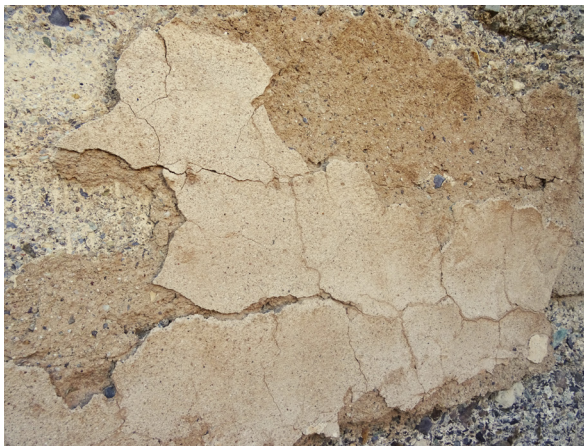
FIG. 62. Torre 3. Cara interior de la torre. Se aprecia una doble capa de acabado. Sobre la última capa se produce el cuarteado, y en algunas partes, se detecta el desprendimiento de esta última capa.

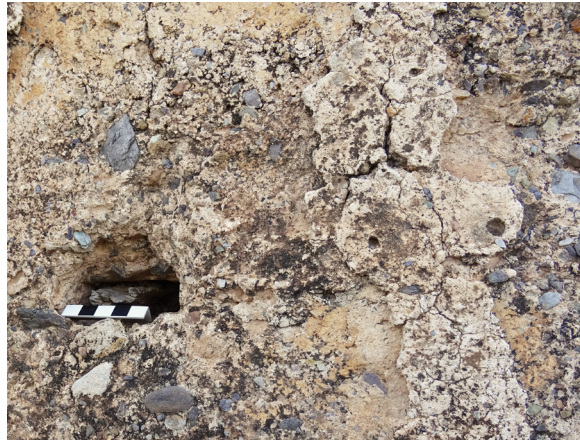
FIG. 63. Torre 1. El envejecimiento, la alteración biológica y la erosión son otros de los factores que originan el cuarteado de revestimientos. En la imagen se observa el cuarteado y el desconchado de la capa de acabado.

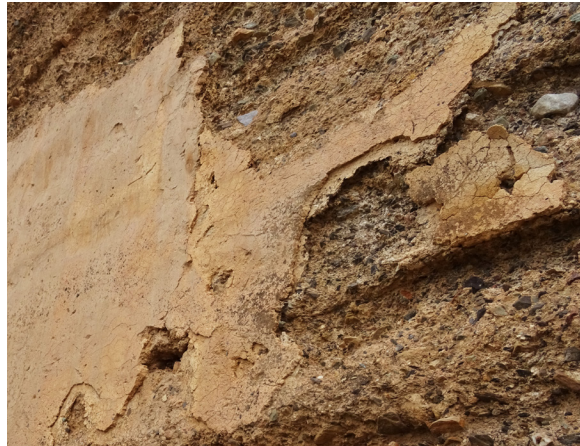
FIG. 64. Torre 16. La fisuración y el cuarteado genera la entrada de agua y tensiones intersticiales en el revestimiento que terminan por romper el material y provocar su pérdida.

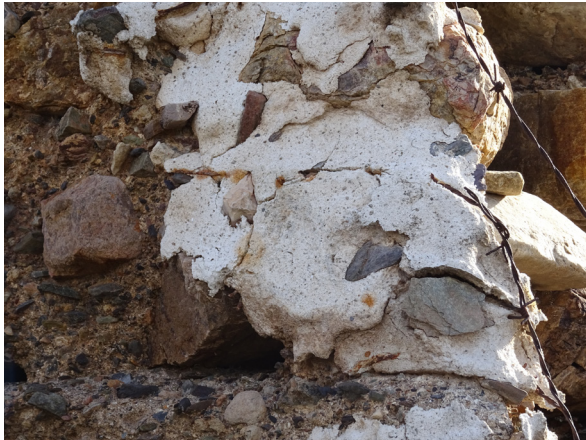
FIG. 69. Torre 2. A finales del siglo XX los propietarios cercaron todo el recinto colocando alambres y conectándolos a los muros originales con pelladas de yeso.

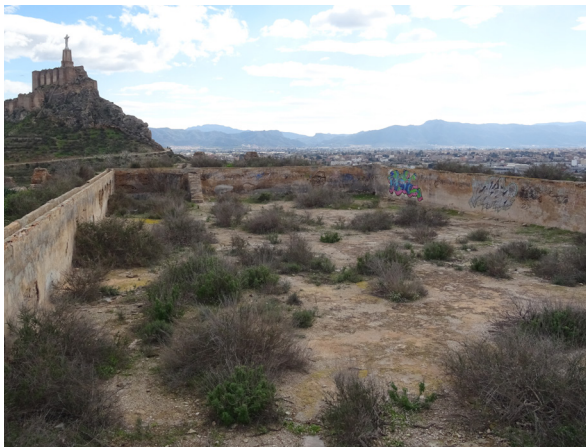
FIG. 70. Interiores del Castillejo. A mediados del siglo XX, el propietario de la finca construyó una balsa sobre los restos del patio islámico. Desde finales del siglo XX, esta balsa perdió su uso quedando en el estado que muestra la imagen.

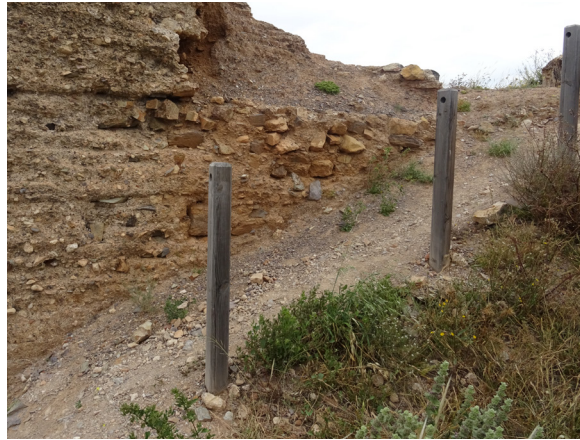
FIG. 71. Lienzo 2. Recientemente, para facilitar el acceso a las visitas guiadas, se colocaron unos postes de madera sin el consentimiento de los propietarios y sin el informe favorable de la Consejería de Turismo, Cultura y Medio Ambiente.

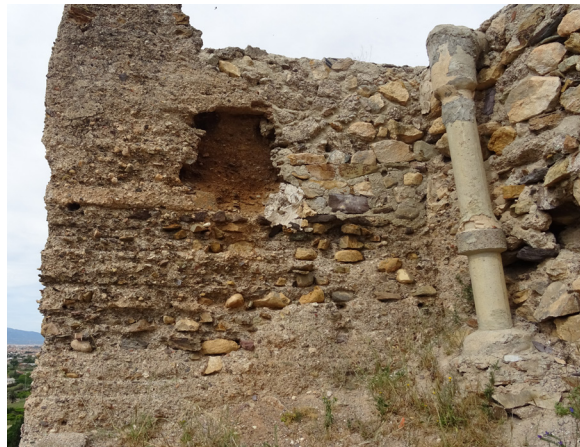
FIG. 72. Lienzo 7. La construcción de la balsa, además de la destrucción del patio, tuvo otras consecuencias como aperturas de huecos en muros o colocación de tuberías y otras instalaciones para el riego de la finca agrícola, como esta tubería de fibrocemento.

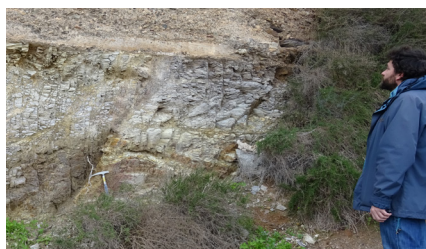
Por otro lado, cabe prestar atención al subsuelo sobre el que se asienta el Castillejo. El edificio se localiza cerca del ámbito fluvial del río Segura con suelos poco cohesivos. A pie de campo se comprueba que, a pesar de su ubicación, existe una masa rocosa con estratos de filitas y calcolitas¹⁶. Sin embargo, aunque esto pudiera suponer una mayor resistencia en caso de sismo, se observa como las rocas poseen un estado de trituración importante, lo cual indica que ha estado expuesto a movimientos sísmicos. Incluso, se observa la existencia de una falla bajo la torre 5¹⁷.

FIG. 20. Detección de la falla bajo la torre 5 por el geólogo Gregorio Romero.

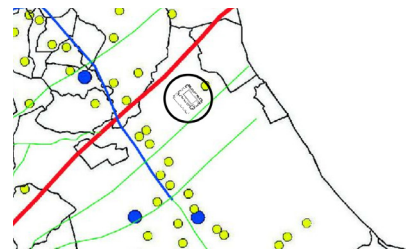
En el caso de la falla de Carrascoy, y la prolongación de la falla de Alhama, tienen un sentido Suroeste-Noreste; orientación que comparten con el Castillejo de Monteagudo, de modo que sus lados mayores quedan perpendiculares a la dirección de las fallas y sus lados menores paralelos. Si sucediera un sismo próximo al edificio sobre estas fallas, los muros podrían verse seriamente afectados si la magnitud del mismo fuera elevada. De todos ellos, los muros de los lados mayores serían los más afectados, pudiendo producir el derrumbe de partes de los mismos (FIG. 22).

FIG. 22. Situación y orientación del Castillejo respecto a alineaciones tectónicas próximas.

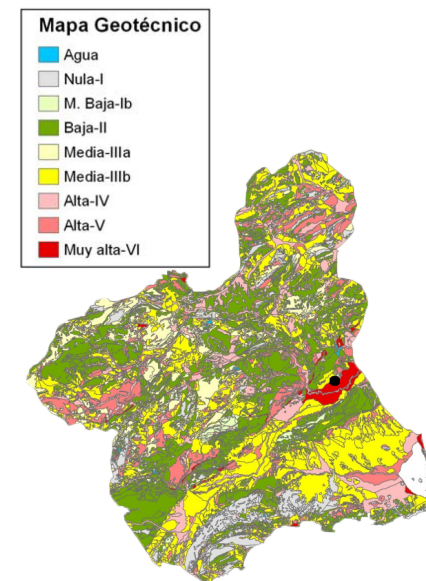
FIG. 19. Ubicación de Monteagudo (negro) en el mapa de Clasificación Geotécnica de la Región de Murcia

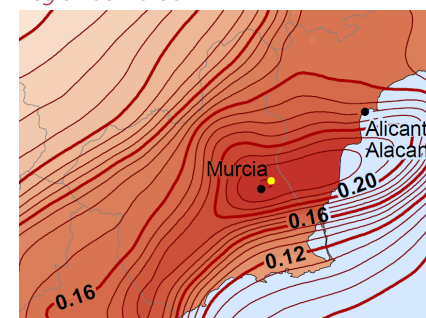
En este área la aceleración sísmica es muy elevada. Antes del suceso del terremoto de Lorca en 2011, en la Norma de Construcción Sismoresistente (NCSE-02) se contemplaban valores cercanos a 0,15g o 0,16g en la zona de Murcia y la Vega Baja del Segura. Sin embargo, tras lo sucedido en Lorca estos valores fueron recalculados, y, en la actualidad, Murcia y la pedanía de Monteagudo se encontrarían con valores próximos a los 0,23g (FIG. 23)¹⁸.

FIG. 23. Mapa actualizado de peligrosidad sísmica en Murcia, España (2015).

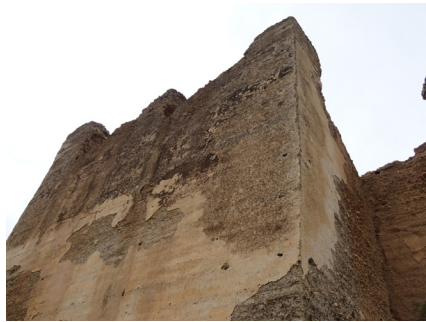
FIG. 24. Torre 4, objeto de estudio.

Concretamente se tomará como referencia para este estudio la torre 4 (FIG. 24). Se justifica esta decisión por dos motivos esenciales, por su delicada situación estructural y por el valor histórico-artístico que posee. La apertura de grandes grietas en los encuentros de la torre con el lienzo o muro interior, la coloca en una situación bastante inestable (FIG. 25 Y 26). Por otro lado, es la torre que conserva la mayor parte de revestimientos originales y la única que conserva esgrafiados, por lo que la conservación de esta torre es de vital importancia. A esto cabe añadir su orientación, y es que los paños de mayor longitud ubicados a Suroeste y Noreste serían los más afectados en caso de sismo, lo que la coloca en la situación más desfavorable.

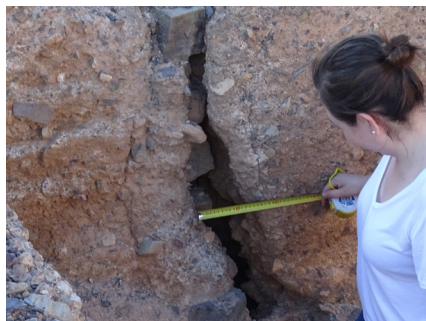
FIG. 26. Medición y comprobación de las grietas de la torre 4.

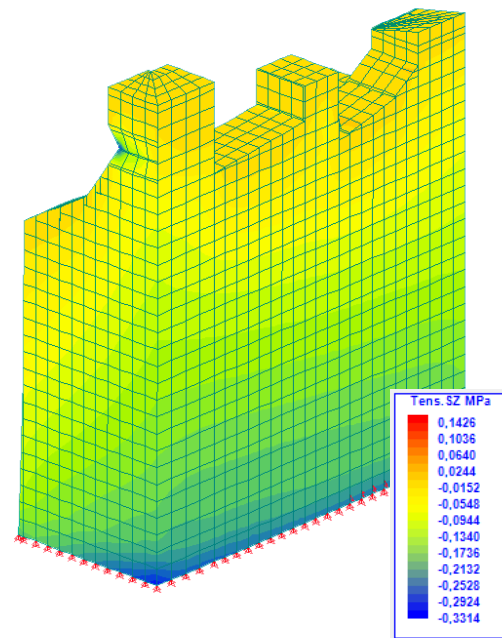
FIG. 55. Resultados y respuesta de la torre en el paso de carga 11, punto máximo de cargas verticales. Prácticamente mantiene los valores desde el paso 1 sin alteración.

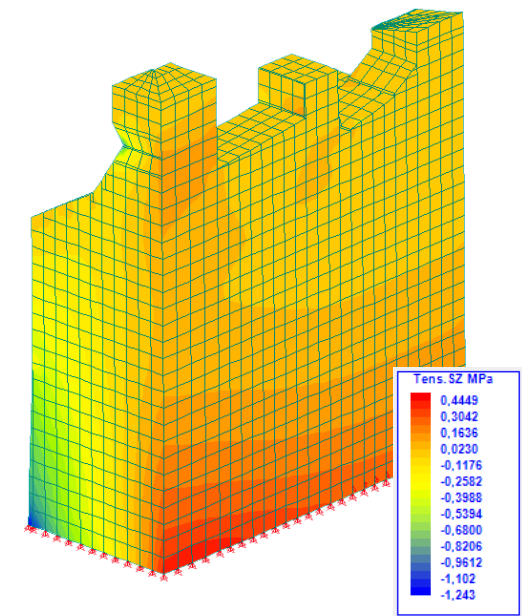
FIG. 56. Resultados y respuesta de la torre frente a la carga sísmica máxima, paso de carga 22. Aparecen unas mínimas tensiones de tracción en su base, pero no sufre deformación.

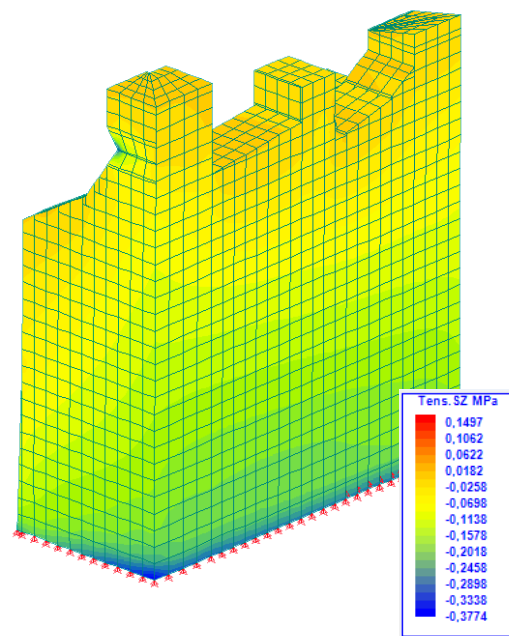
FIG. 59. Resultados y respuesta del estado de tensiones de la torre en el paso 11 frente a cargas verticales. No se detecta perturbación de la torre frente a cargas gravitatorias.

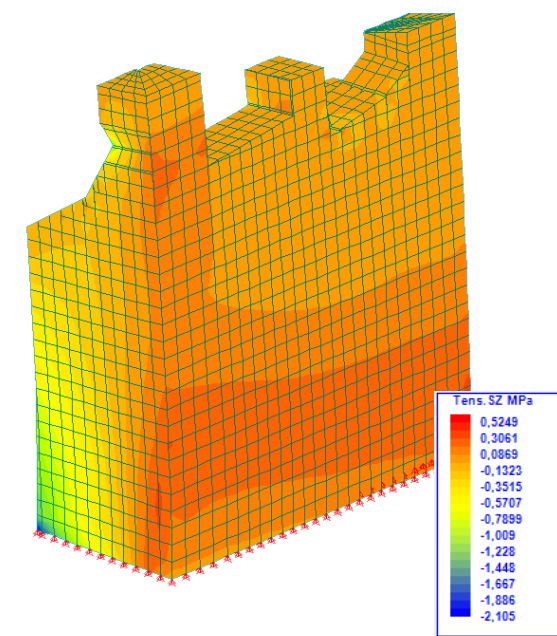
FIG. 60. Resultados y respuesta del estado tensional de la torre en el paso 22 frente a cargas sísmicas. Aparecen considerables tensiones de tracción en su cara exterior.

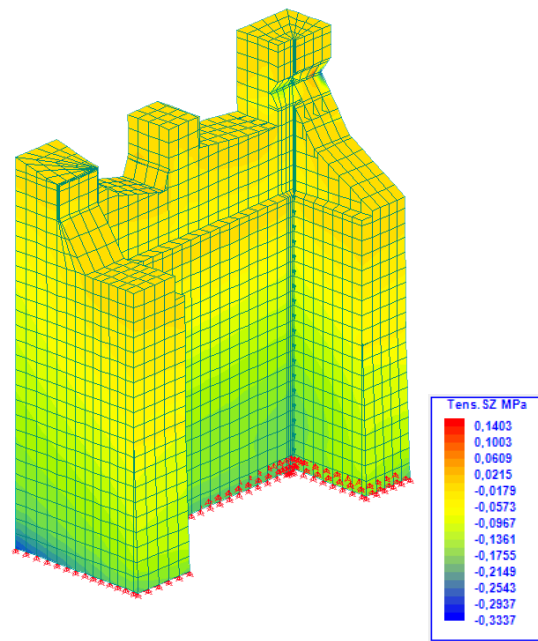
FIG. 63. Estado de tensiones frente a cargas verticales en el paso 11, valor máximo de carga. La torre no se altera ni sufre deformaciones por las cargas gravitatorias.

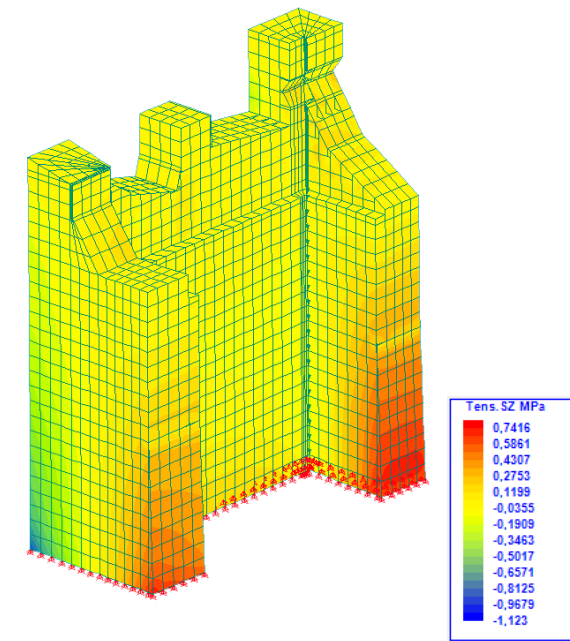
En esta hipótesis, y como se ha visto en los casos anteriores, a la estructura apenas le afectan las cargas gravitatorias, por lo que se ha prescindido de mostrar la imagen. En el paso 22 de carga, la torre mantiene su rigidez salvo en la parte posterior del lado derecho de la torre, donde (en su parte inferior) se detectan unos mínimos daños, en los que posiblemente ni siquiera vayan a aparecer grietas (FIG. 62). En cuanto a las tensiones, como se puede ver, en el paso 11, sometida a cargas verticales no sufre alteración alguna (FIG. 63), mientras que en el paso 22, sometida a sismo se detectan tensiones moderadas en su parte posterior-inferior (en sus lados) (FIG. 64).

FIG. 64. Aparecen tensiones importantes en la parte inferior-posterior de sus lados menores y una deformación muy leve, en el punto máximo de carga sísmica (paso 22).

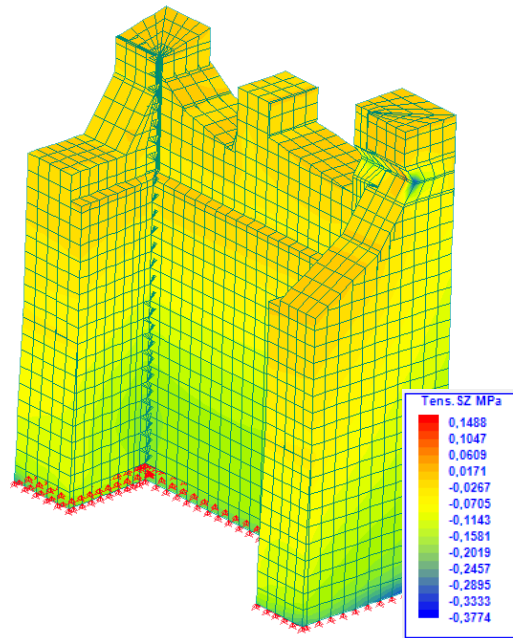
FIG. 67. Comportamiento de la torre frente a la carga máxima gravitatoria en el paso 11. No se observan variaciones ni deformaciones de la estructura.

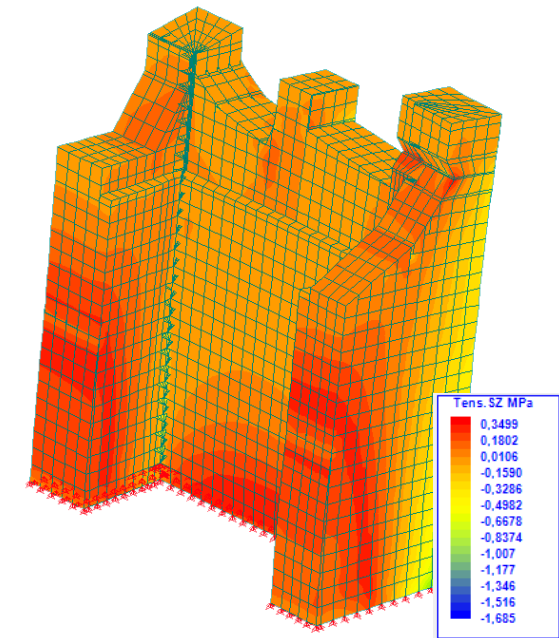
FIG. 68. Estado de tensiones de la torre sometida a la carga sísmica máxima en el paso 22. Aparecen tensiones de tracción en su parte posterior y una leve deformación a Noreste.

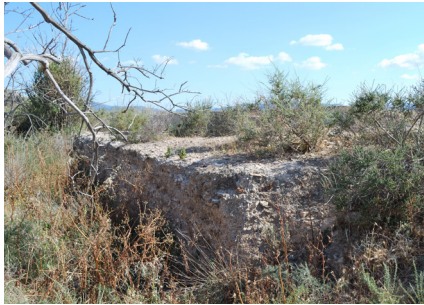
FIG. 6. La espesa vegetación no permite ver las estructuras murarias, produciendo paulatinamente su degradación.

Desbroce y limpieza con tala y retirada de árboles y arbustos. Se cortará la vegetación a tope. Nunca arrancar pues produciría la degradación de las fábricas. Aplicación de tratamiento herbicida tipo Roundup Plus® mediante pulverizados. En caso necesario, inyección sobre raíces vivas. Aplicación y control del tratamiento durante una semana.

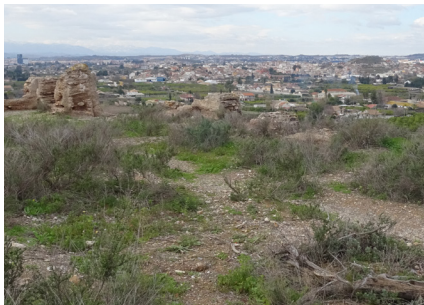
FIG. 7. La vegetación apenas deja ver los restos de muros en el interior del Castillejo.

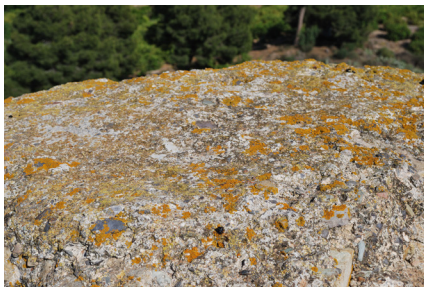
FIG. 8. Bideterioros y presencia de líquenes sobre la coronación de la torre 10.

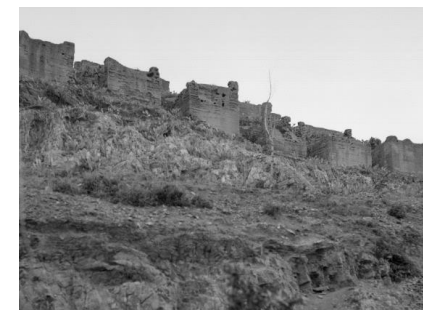
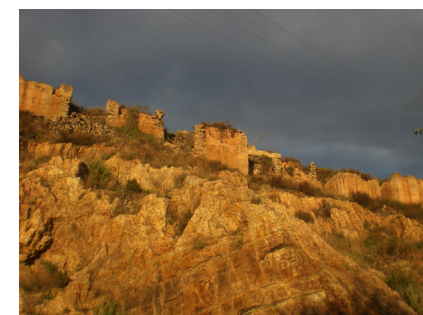
FIG. 9 y 10. Comparación de imágenes de la alteración sufrida en los muros del recinto superior, entre fotografía de Loty de 1930 (fig. 9) y una fotografía de 2013 (fig.10).

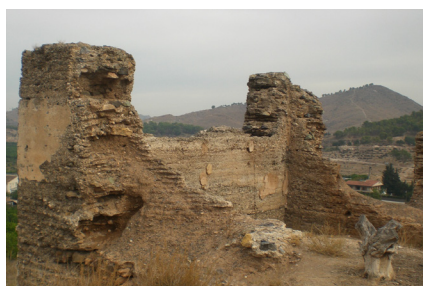
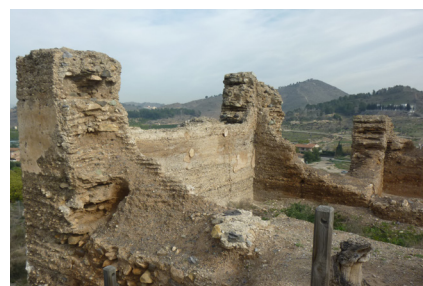
FIG. 11 y 12. Comparativa de imágenes. Se observa un pequeño descenso de los niveles del muro como consecuencia de la exposición atmosférica. Fotografías de 2011 (fig. 11) y 2017 (fig. 12).

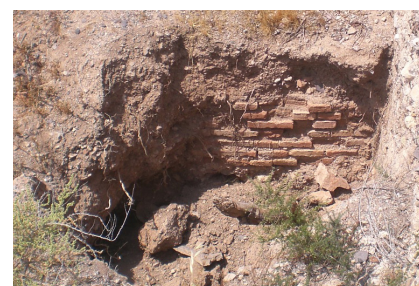
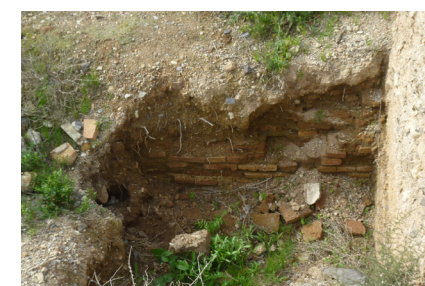
FIG. 13 y 14. Comparativa de imágenes. Muchos ladrillos se han desprendido y se han perdido. Fotografías de 2013 (fig. 13) y 2017 (fig. 14).

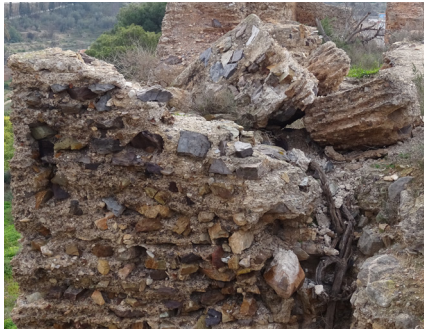
FIG. 15. Derrumbes en las coronación del muro de la torre 7.

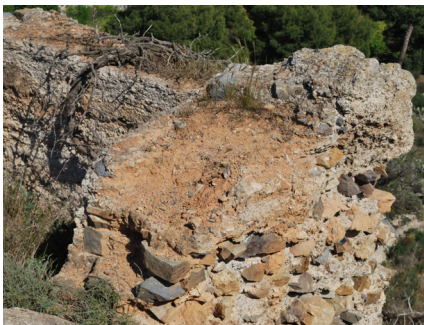
FIG. 16. Disgregaciones en la superficie de coronación, torre 10.

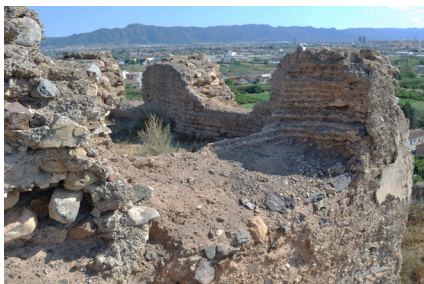
FIG. 17. Coronación de la torre 16 con disgregaciones de aspecto terroso.

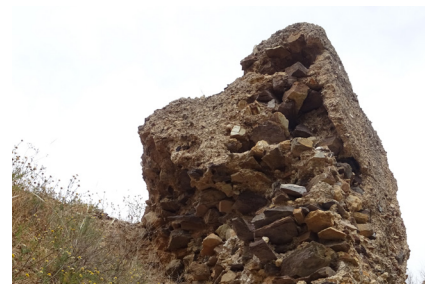
FIG. 18. Coronación con erosión profunda y con peligro de desprendimiento en la torre 6.

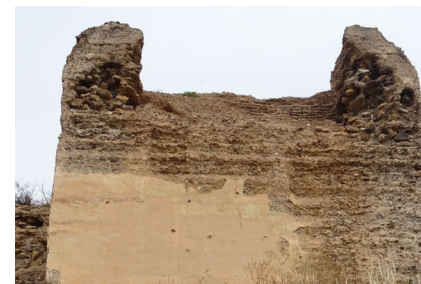
FIG. 19. Erosiones y disgregaciones en la coronación de la torre 10.

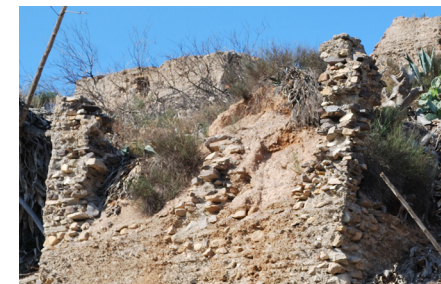
FIG. 20. Coronaciones inestables con peligro de desprendimiento en la torre 22.

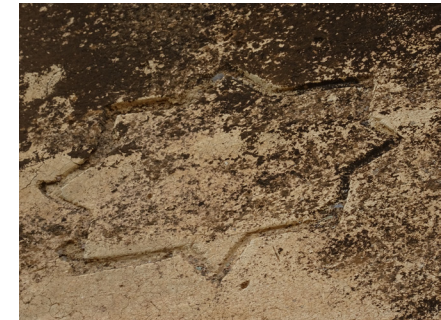
FIG. 21. Importante presencia de costra negra y suciedad sobre los esgrafiados de la torre 4.

Aplicación de hidrofugante en dos manos, tipo Tegosivin HL 100 diluido al 10% en White Spirit D40 o agua desmineralizada. Si fuera necesario añadir pigmentos inorgánicos. Aplicado con brocha.

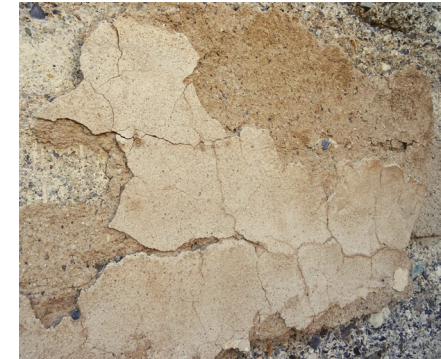
FIG. 22. Cuarteado de revestimientos en el interior de la torre 3.

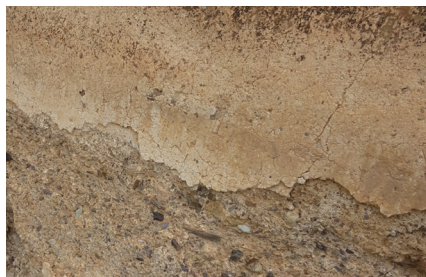
FIG. 23. Fisuración de los revestimientos en la torre 16.

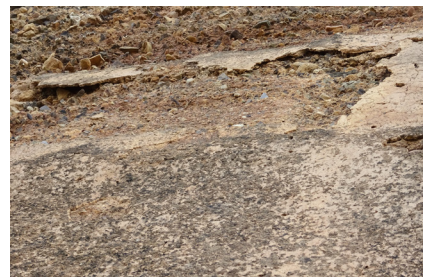
FIG. 24. Desconchado y pérdida de material en los revestimientos de la torre 1.

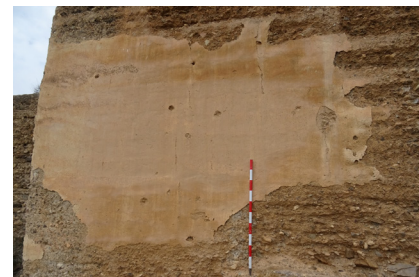
FIG. 25. Decoloración y pérdidas de material en los revestimientos de la torre 10.

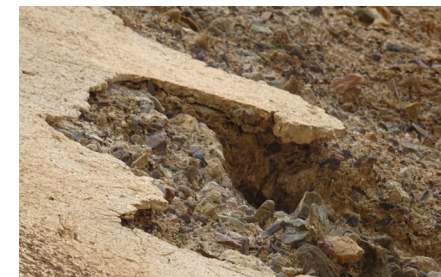
FIG. 26. Pérdida de adherencia del revestimiento con el soporte en la torre 1.

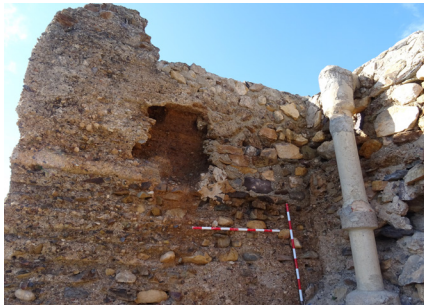
FIG. 27. Tubería de fibrocemento sobre los restos del lienzo 7.

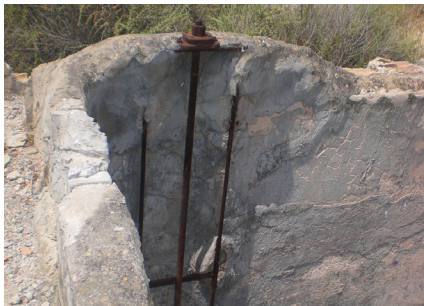
FIG. 28. Accionamiento y compuerta de la balsa en los interiores del Castillejo.

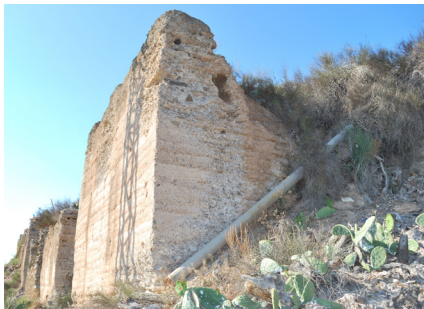
FIG. 29. Tubería de PVC junto a la torre 24 en el recinto inferior.
