ESTUDIO CONSTRUCTIVO Y DE CONSERVACIÓN DE ESTRUCTURAS MURARIAS ISLÁMICAS EN ZONAS SÍSMICAS

EL CASO DE QASR IBN SA'D O CASTILLEJO DE MONTEAGUDO (MURCIA)

TRABAJO FINAL DE MÁSTER
MÁSTER OFICIAL EN CONSERVACIÓN DEL PATRIMONIO ARQUITECTÓNICO
UNIVERSIDAD POLITÉCNICA DE VALENCIA

SEPTIEMBRE 2017

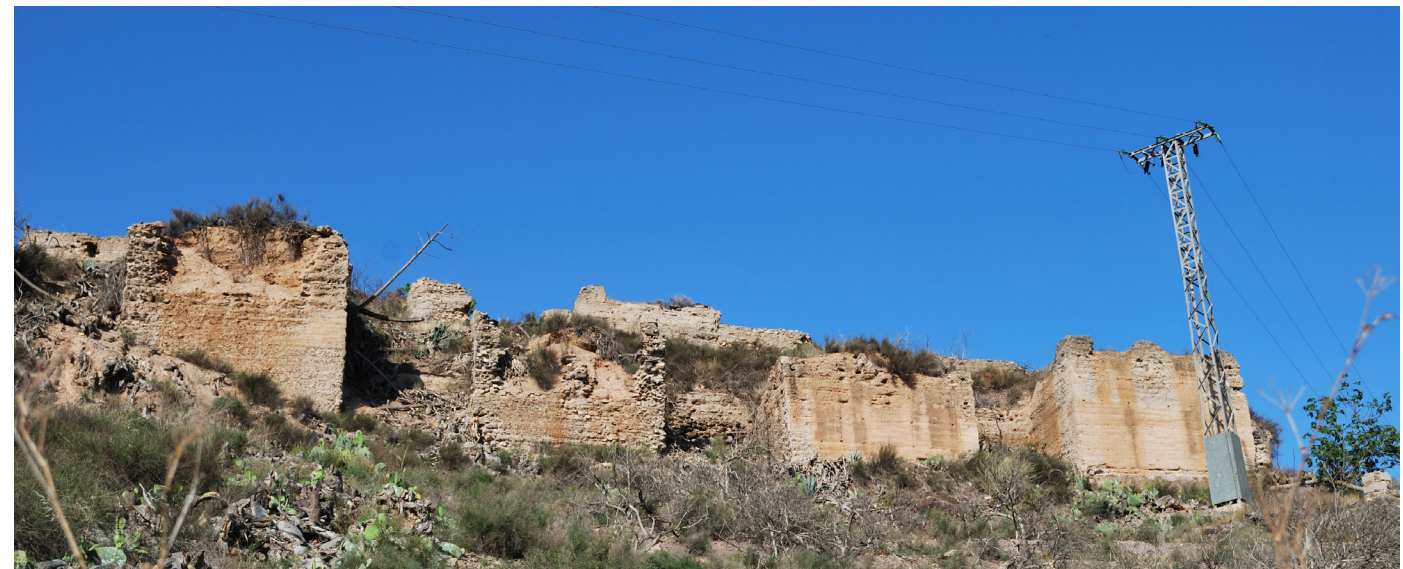
FIG. 30. Torre eléctrica junto al recinto inferior, delante de la torre 24. Tanto la torre como el cableado distorsionan la imagen histórica del monumento, el paisaje tradicional de la huerta y del Sitio Histórico.

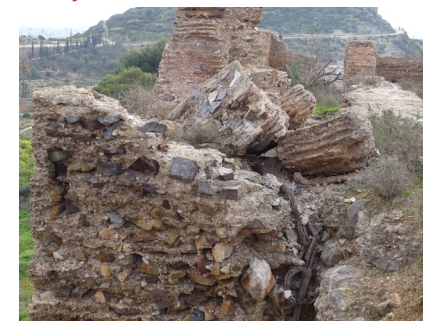
FIG. 31. Revisión de desplomes con nivel de burbuja sobre la torre 4.

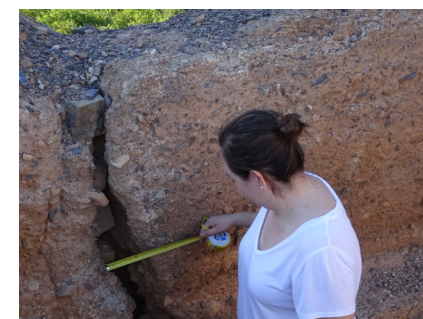
FIG. 32. Desprendimientos de partes de las fábricas en el interior de la torre 7.

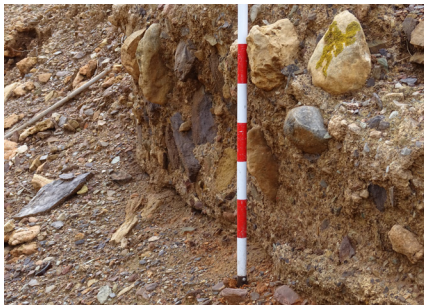
FIG. 2. Restos de muro hallado en la ladera Noreste, sin documentar.

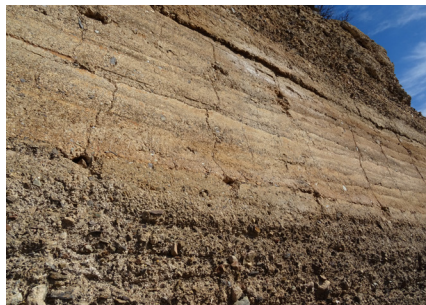
FIG. 9. Desprendimiento de la costra de las fábricas de tapia del Castillejo.

Aunque los accesos fueron complicados, la inspección visual realizada ha permitido catalogar hasta once problemas o procesos patológicos en las fábricas del Castillejo (FIG. 9). El diagnóstico elaborado para cada uno de ellos ha revelado que, principalmente, la exposición a los agentes atmosféricos, junto a la falta de protección, conservación y mantenimiento, está provocando que los muros del monumento se vayan debilitando y reduciendo en altura. A esto hay que sumar los desconchamientos y desprendimientos de revestimientos originales que, particularmente en el caso de los esgrafiados⁶, además de una pérdida material pueden llegar a suponer una pérdida histórica (FIG. 10).

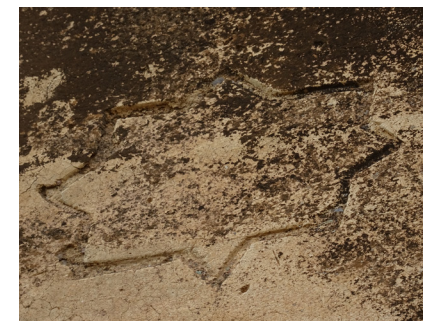
FIG. 10. Estrella de ocho puntas esgrafiada sobre el revestimiento histórico de la torre en la esquina Noreste.
