Análisis constructivo, descriptivo-histórico y patológico de la Casona del Monasterio de la Murta (Alzira)

Máster en Conservación del Patrimonio Arquitectónico
Trabajo Final de Máster

Carla Bernia Pérez

Septiembre 2017

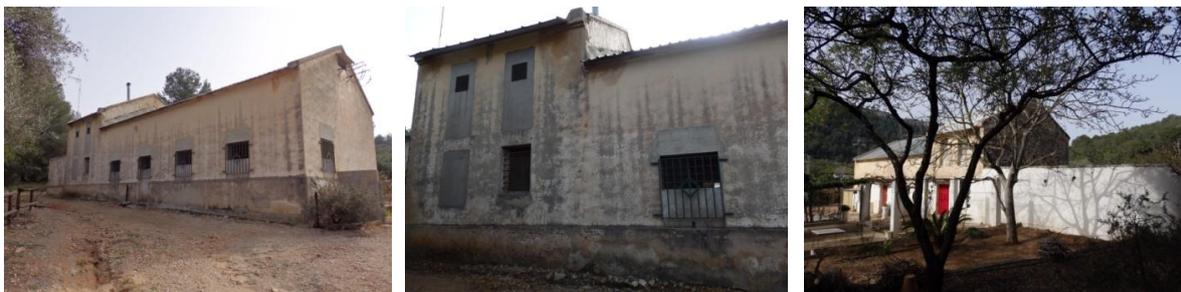
Se encuentra en malas condiciones, con múltiples intervenciones visibles que desvirtúan su estilo. Se han recortado los huecos de los ventanales para colocar ventanas y rejas más sencillas. No se ha realizado mantenimiento alguno, encontrándose su fachada en mal estado y habiéndose sustituido la cubierta original por placas metálicas.

Figura 19: De izquierda a derecha. Fachada posterior sin intervenir; Ventanales recortados; Fachada principal completamente intervenida.

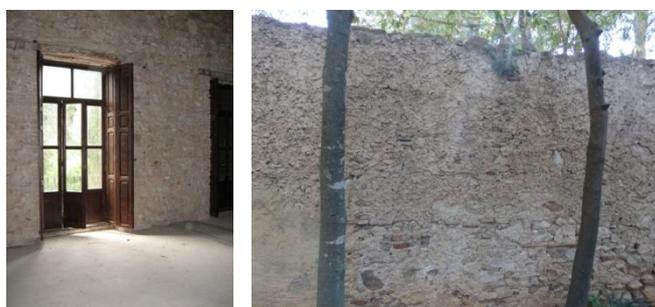
Figura 26: Composición de los muros previa la intervención en 2009; Tapia de cerramiento.

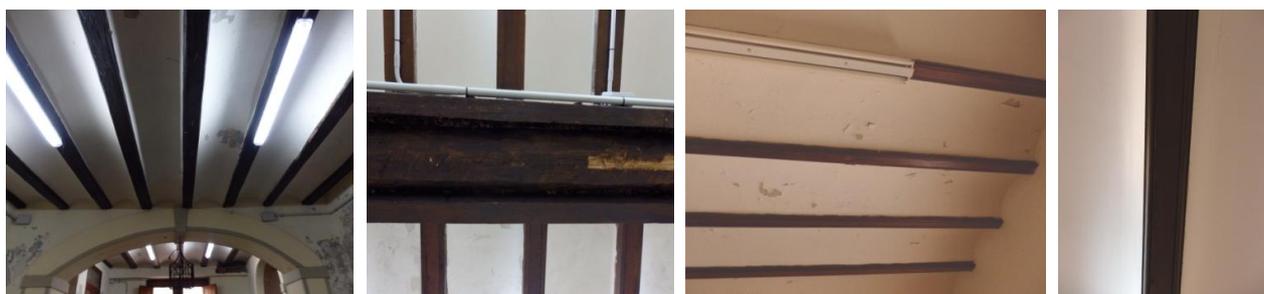
A las viguetas de madera en el forjado unidireccional del cuerpo principal se le habría hecho un rebaje en la zona inferior para apoyar los revoltones cerámicos. Sin embargo se observan una zona donde son más pequeñas y se les habría clavado unos pequeños listoncillos en la parte inferior para generar este apoyo (zona del segundo distribuidor). La madera de la casa del labrador presenta uniformidad en todas sus viguetas, con los listoncillos clavados a la parte inferior para el apoyo de los revoltones. Además, existe un forjado sobre la última estancia de la primera planta de este cuerpo. Muy probablemente sería una habitación, por lo que se crearía este forjado con tabiquillos en la parte superior, para un control de la temperatura en épocas de frío y calor. La presencia de los listones hace suponer que el año de construcción de estos cuerpos fue posterior al principal, dado que esta técnica es más moderna que la anterior. El hecho de la sustitución en el cuerpo principal de algunas de estas viguetas sugiere el reemplazo por el mal estado (posiblemente por el incendio del año 1923).

Figura 32: Distribuidor 1, viguetas macizas; Distribuidor 2, viguetas macizas (arriba), viguetas con listón clavado (abajo); Casa del labrador forjado de buhardilla; Casa del labrador, baños públicos detalle a modo de moldura del listón.

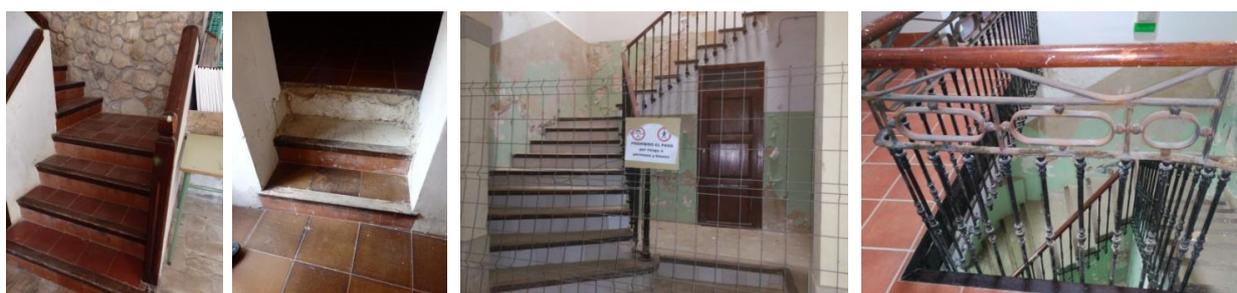
Figura 33: Escalera del pesebre; Desnivel entre el cuerpo del pesebre y el cuerpo principal; Escalera cuerpo principal; Añadido a la barandilla para cumplir en altura.

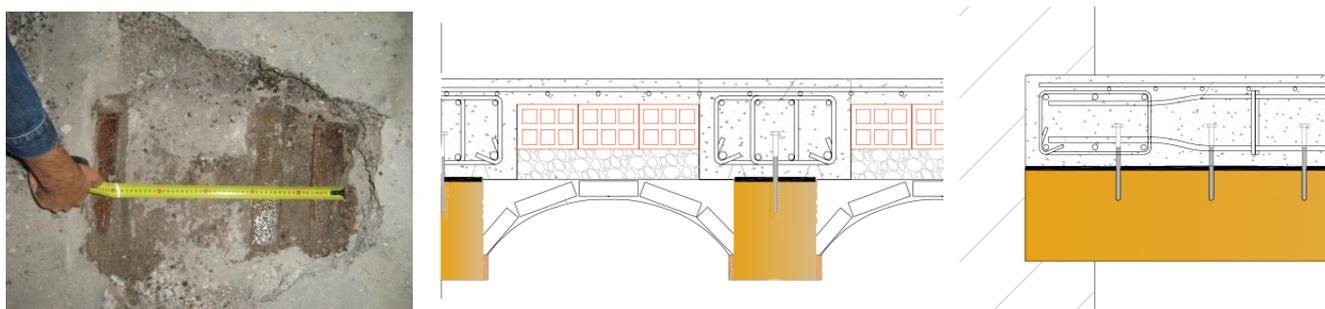
En la intervención del 2009 se procuró la limpieza de la madera del forjado del cuerpo principal, pero dado el estado límite al que estaba expuesto se optó por realizar un nuevo forjado sobre el original. Según las fotografías del proyecto, el forjado original estaría compuesto por una estructura de madera con un entarimado en la parte superior, que se emplearía como encofrado perdido para posteriormente crear una capa de compresión de arlita con un mallazo fino para aligerar. El nuevo forjado se instalaría clavado a éste y lo dejaría exento de soportar cargas, evitando que las vigas continuaran flectando. Para su construcción se crearía una viga perimetral que penetraría en los muros unos 15 cm. Se eliminó un falso techo que ocultaba las viguetas para dejar la madera vista. Todas las vigas y viguetas del forjado original recibieron un acabado con brea epoxi mientras que las que no podían ser restauradas se sustituyeron por unas nuevas de las mismas características. Estas últimas recibirían un tratamiento fungicida. Además se realizaron 10 prótesis para las cabezas de viguetas, que únicamente tenían afectada esta parte, para evitar su sustitución. Se creó una losa maciza sobre la solera del Aula Natura.

Figura 36: Forjado de arlita y entarimado previa la intervención del 2009; Imagen de proyecto del nuevo forjado; Imagen de proyecto del zucho perimetral para el nuevo forjado.

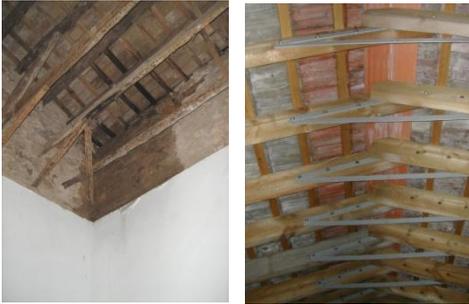
En la cubierta del cuerpo principal se sustituiría toda la madera de forma que todos los rollizos se desecharían por unos pares prismáticos de pino (a excepción de las cerchas en la sala de cerchas). En vez de colocar un nudillo central de madera como sería el originario, se instalan unas pletinas metálicas atornilladas a los pares, que evitarían el descenso de la cubierta en la sala de cerchas y el Aula Natura. Éstos nuevos pares recibirían un tratamiento fungicida que resulta visible y que sólo se aplicaría en las cabezas, generando así un contraste

entre las partes. Se retiraría el cielo raso que tapaba esta zona y se cambiaría toda la composición de esta cubierta para instalar el panel sándwich.

Figura 37: Cubierta original de rollizos y rastreles de madera, con estructura para el cielo raso; Nuevo acabado con las pletinas metálicas. (Fuente Ayuntamiento de Alzira)

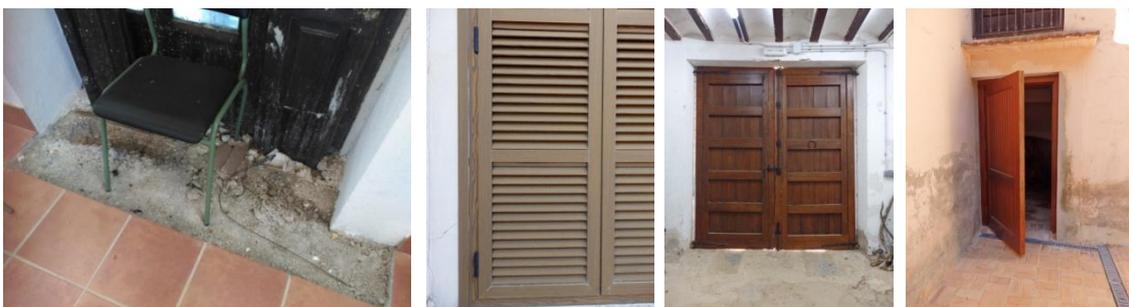
Se sustituyen algunas de las carpinterías originales por unas de aluminio con imitación a madera. En los casos donde las carpinterías han sido sustituidas, algunos soportes plásticos instalados en fachada para sujetar las contraventanas se han roto. El único elemento que se ha restaurado y la del pesebre pero prácticamente el resto de puertas se conservan originales.

Las ventanas originales que no han sido restauradas en su mayoría tienen problemas de estanqueidad por la inexistencia de junquillos. El hecho de haber realizado un forjado de 20 cm sobre el actual inutiliza los ventanales en las fachadas.

Figura 38: Ventanal inutilizado por el forjado; Carpintería de aluminio; Puerta de carruajes; Puerta del pesebre restaurada.

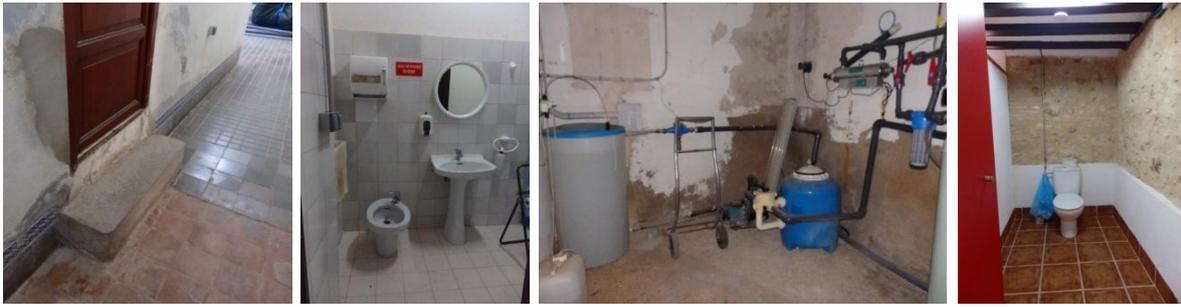
Se instalaron dos baños en planta baja a los cuales hay que acceder mediante un ascenso, hecho que los hizo inaccesibles para discapacitados. El baño para empleados igualmente tiene un acceso a distinto nivel. Los cuartos de instalaciones son húmedos y sin ventilación. Los baños accesibles que se instalaron en el exterior están inacabados.

Figura 39: Escalón de acceso al baño de mujeres, cuerpo principal; Baño de empleados, zona de ampliación; Cuarto de instalaciones; Baños públicos.

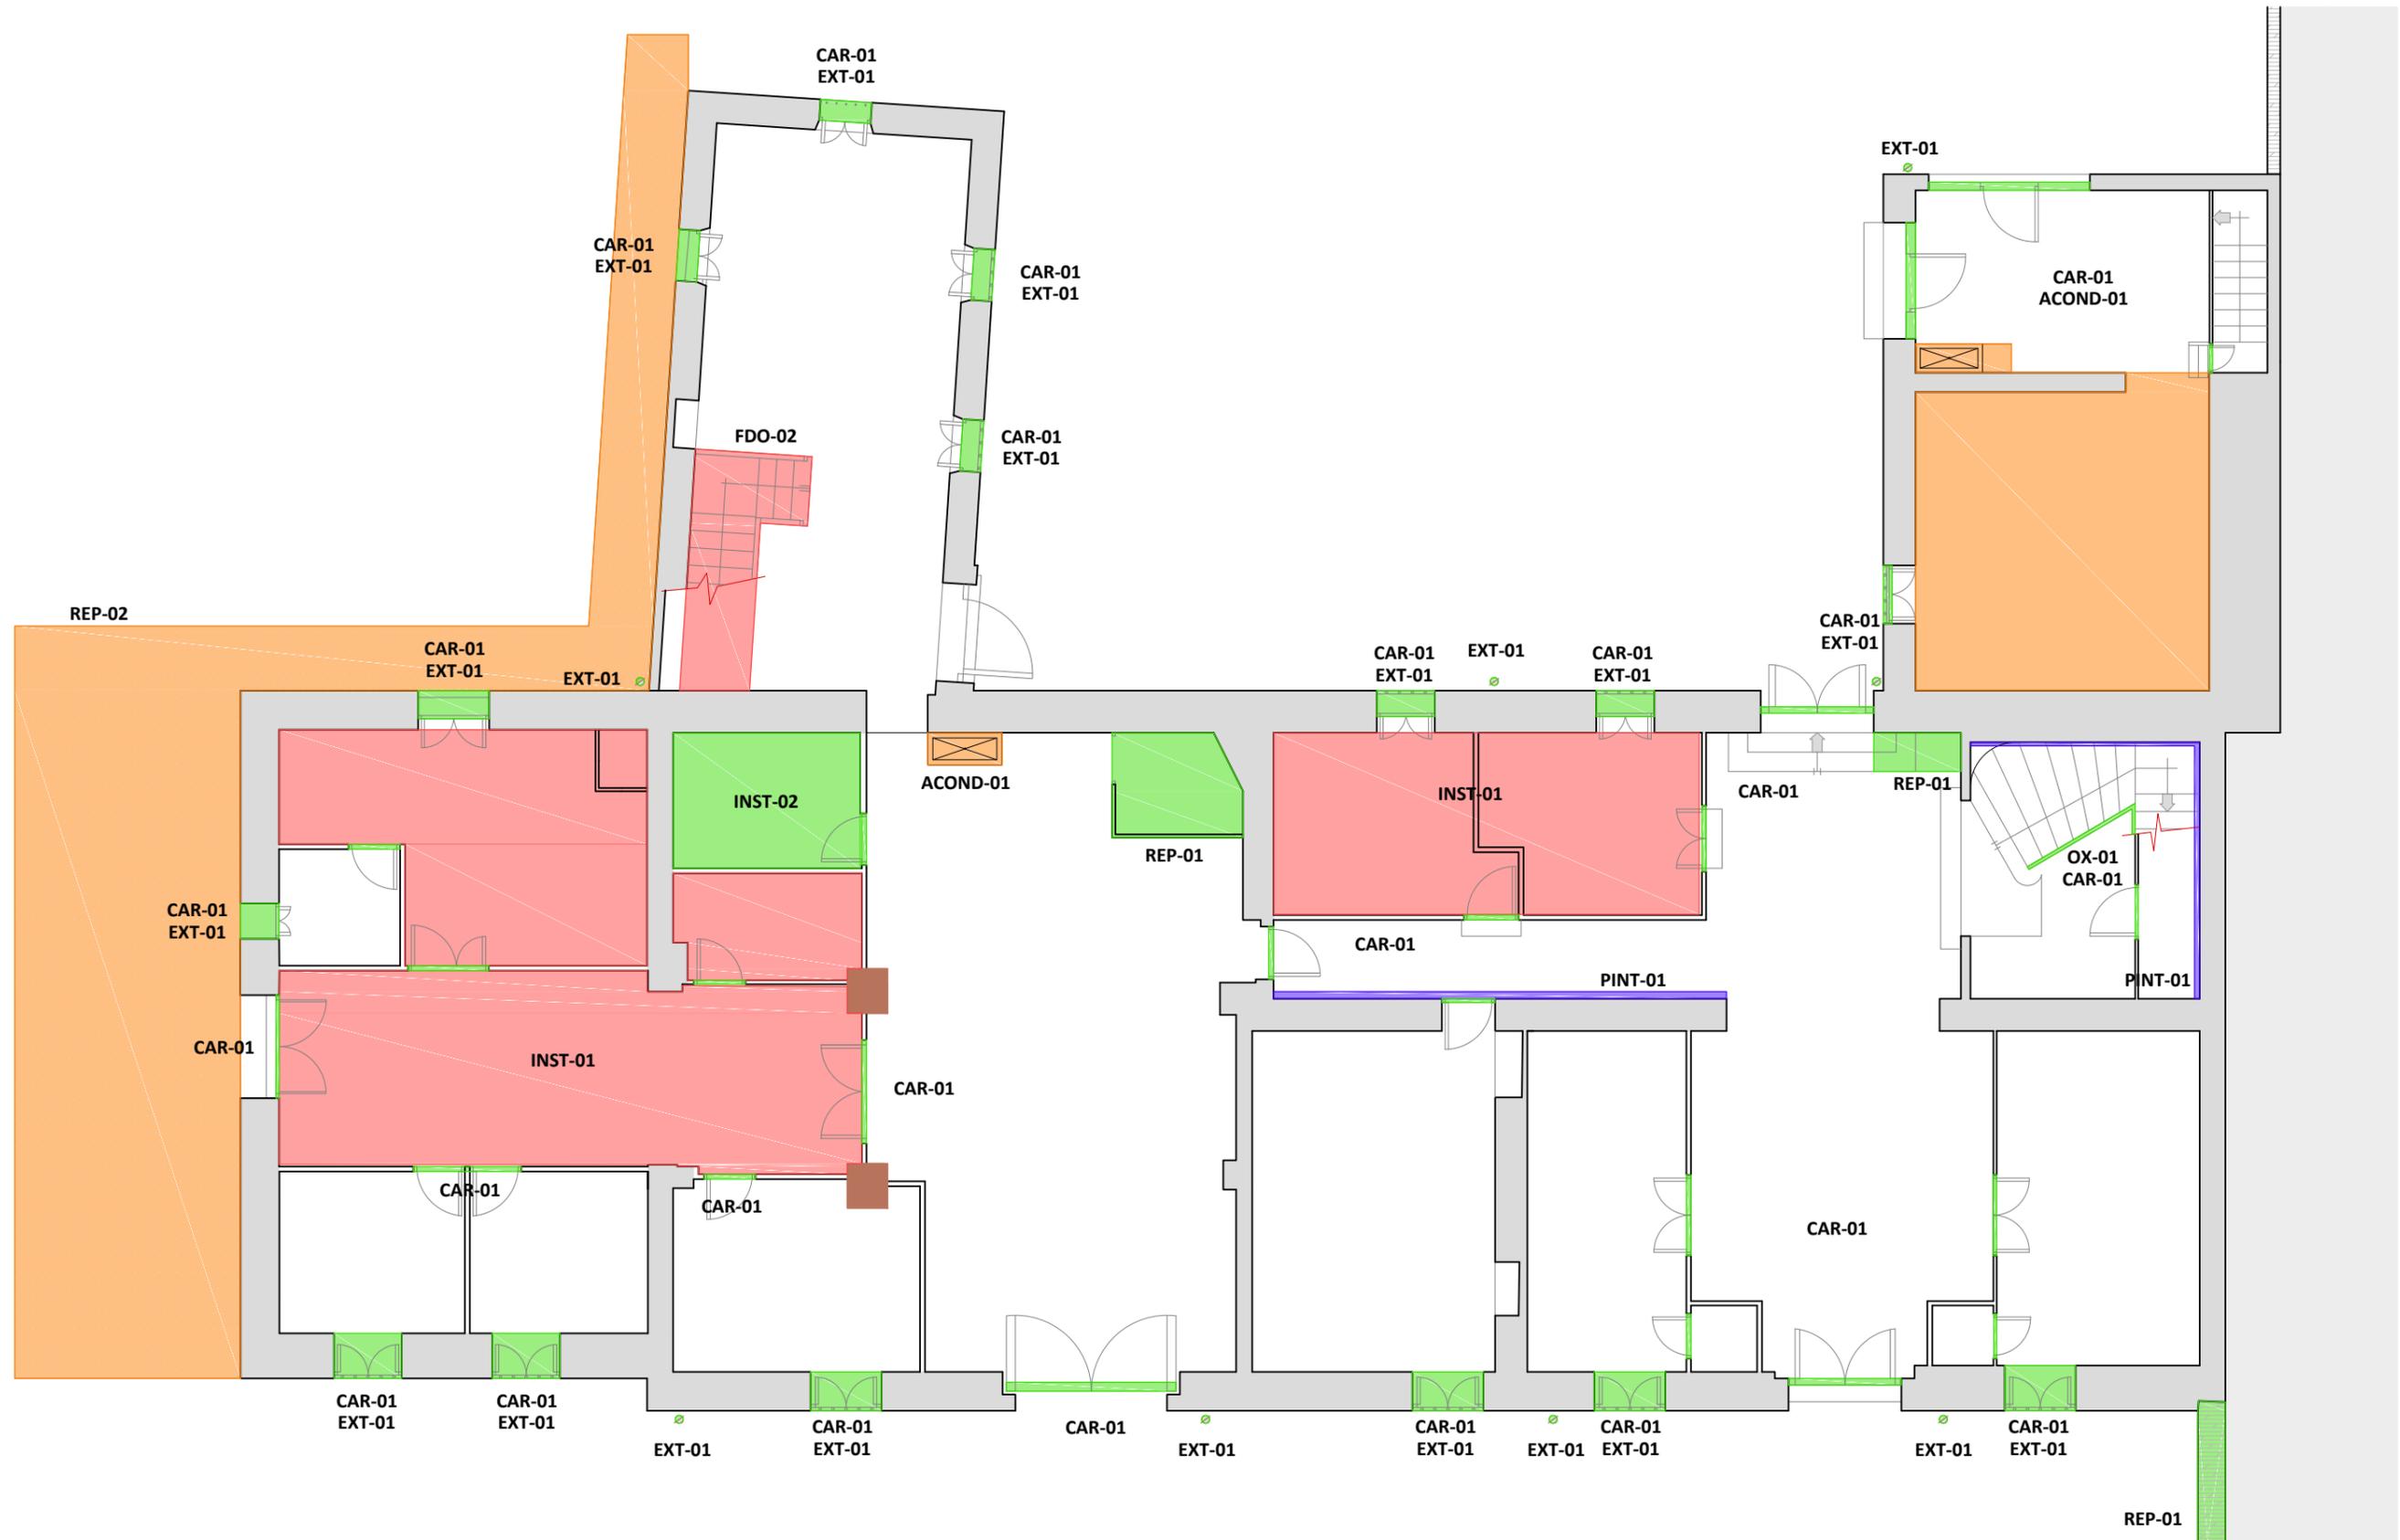
CUADRO DE LESIONES - INTERIORES

ORDEN DE PRIORIDAD 1 Actuación preferente	ORDEN DE PRIORIDAD 2 Actuación a corto plazo	ORDEN DE PRIORIDAD 3 Actuación a medio plazo	ORDEN DE PRIORIDAD 4 Actuación a largo plazo	<p>·HUM-04: General en toda la planta (excepto cuerpo del labrador).</p> <p>·PAV-01: General en el cuerpo principal.</p> <p>·INST-03: General en toda la planta.</p>
--	---	---	---	--

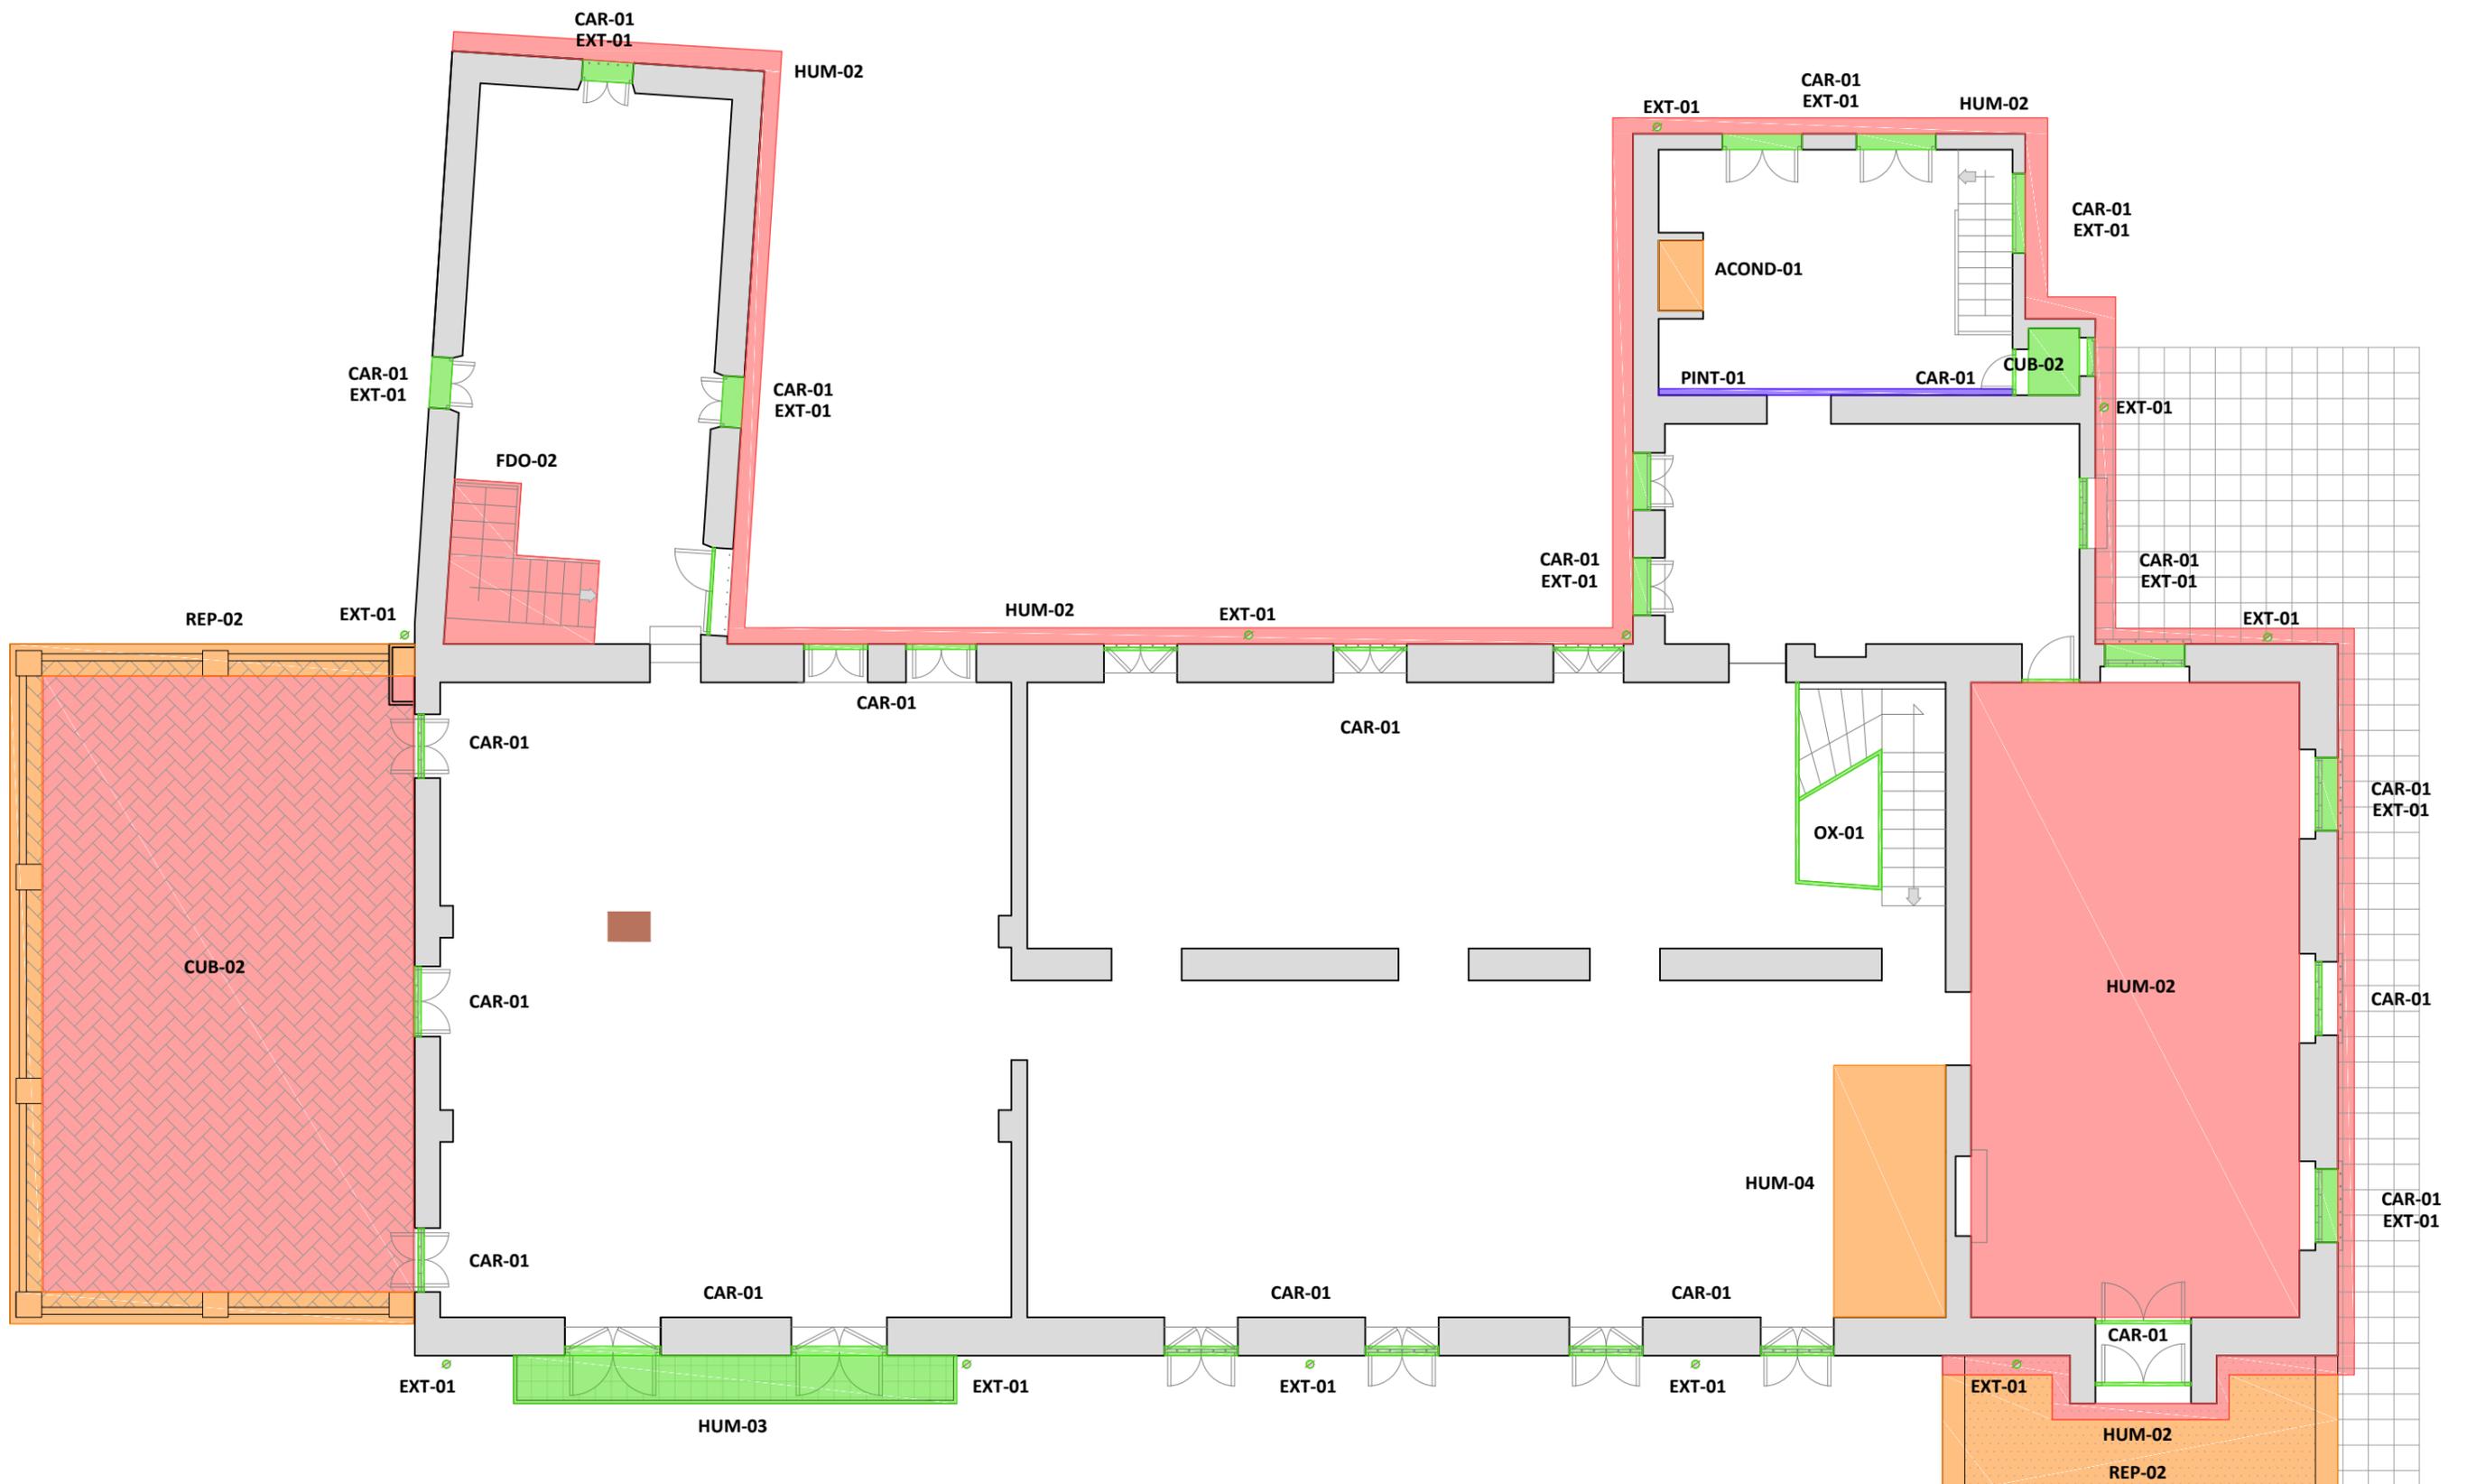
CUADRO DE LESIONES - INTERIORES

ORDEN DE PRIORIDAD 1 Actuación preferente	ORDEN DE PRIORIDAD 2 Actuación a corto plazo	ORDEN DE PRIORIDAD 3 Actuación a medio plazo	ORDEN DE PRIORIDAD 4 Actuación a largo plazo	<ul style="list-style-type: none"> • FDO-01: Cuerpo ppal y Aula Natura. • HUM-04: General excepto cuerpo principal (no en zona chimenea). • PAV-01: General. • INST-03: General en toda la planta.
--	---	---	---	--

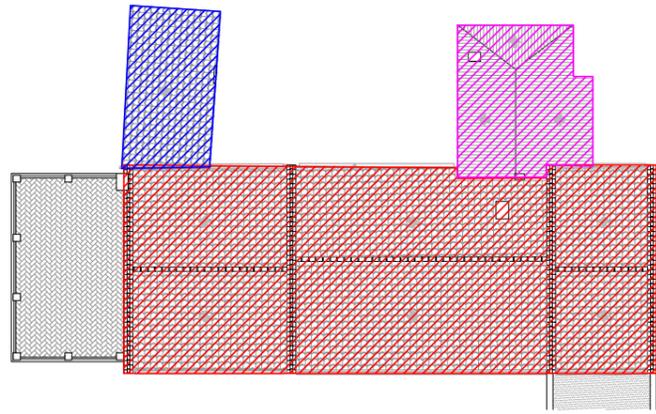
LOCALIZACIÓN

Problemas de estanqueidad en cubiertas inclinadas.

CUB. PPAL 30%-25° CUB. PESEBRE 25%-14° CUB. LABRADOR 45%-25°

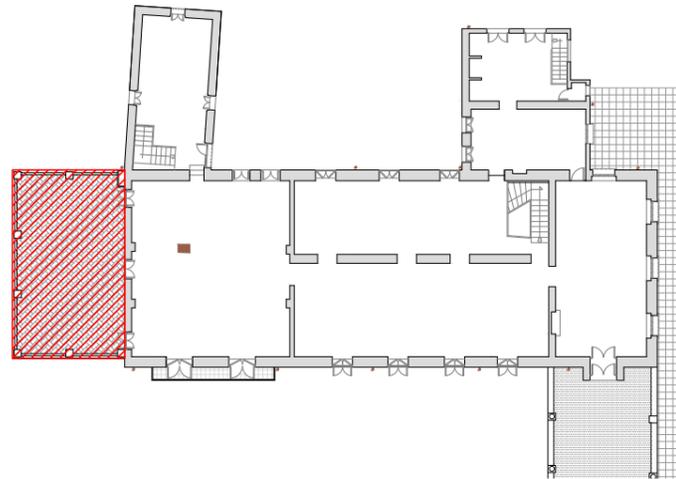
Filtraciones.

Se observan manchas de humedad tras las lluvias en las zonas superiores de los muros, inmediatas al comienzo del forjado de cubierta.

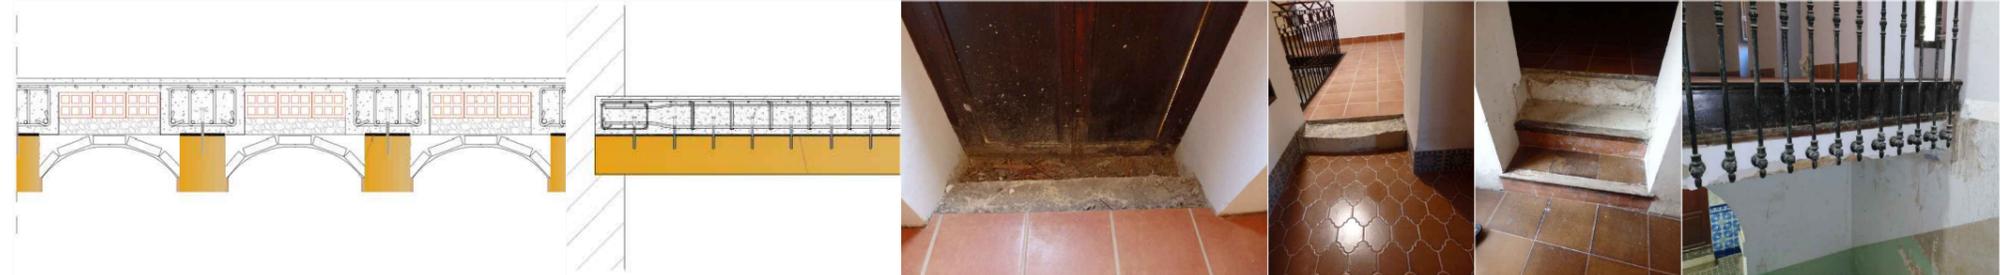
Se ha instalado un forjado autoportante del que cuelga el forjado de madera. No respeta la época constructiva del edificio e inhabilita el forjado original. Además crea un desnivel con las escaleras de más de 20 cm con respecto al original. Por ello se tuvo que añadir un peldaño de diferentes dimensiones en la escalera principal y la de acceso a la sala de cerchas en el momento de la intervención

- Una intervención del forjado original respetuosa con el período histórico superaba en coste y tiempo a la ejecución de uno nuevo sobre éste.
- En el momento de la intervención, el equipo redactor del proyecto no contaba con un especialista en patrimonio. Por tanto se decidió realizar las intervenciones que respondieran a los problemas funcionales, sin considerar conservar el original.
- Pese a haber intervenido el forjado no cumpliría con la resistencia adecuada al uso que se le pretendía dar.
- El forjado original presentaba un estado de ruina funcional con graves riesgos para la seguridad y una escasa resistencia, por lo que se proyecta su refuerzo mediante la sustitución del mismo. Por lo que el nuevo recogería las cargas eximiendo al original de esfuerzos.

Para que el forjado sea contemporáneo a su período de construcción, debería eliminarse el forjado actual y restaurar el original. Esta restauración debe cumplir con las exigencias mínimas en cuanto a resistencia, para su uso público, por lo que debería realizarse un estudio de cargas actual mediante un peritaje del forjado. Este estudio consiste en el análisis exhaustivo del elemento para averiguar su resistencia actual. Dado que no se cuenta con los medios suficientes para realizar este proceso, se ofrecen a continuación una serie de opciones para la intervención del elemento, que en principio contaría con la suficiente resistencia para acoger una sobrecarga con público sentado, dado su estado a simple vista.

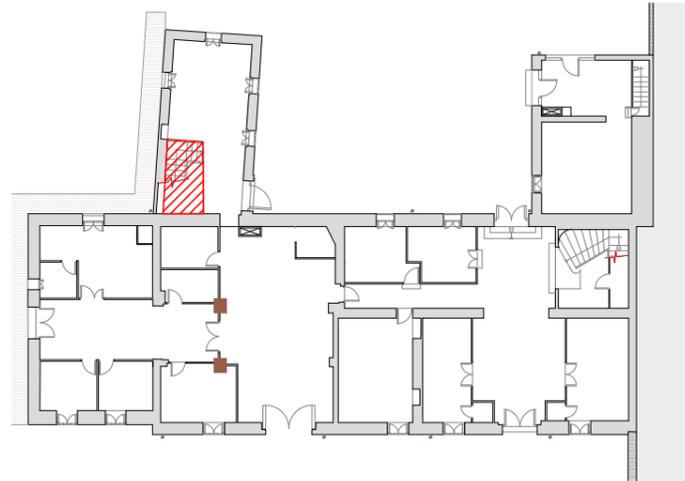
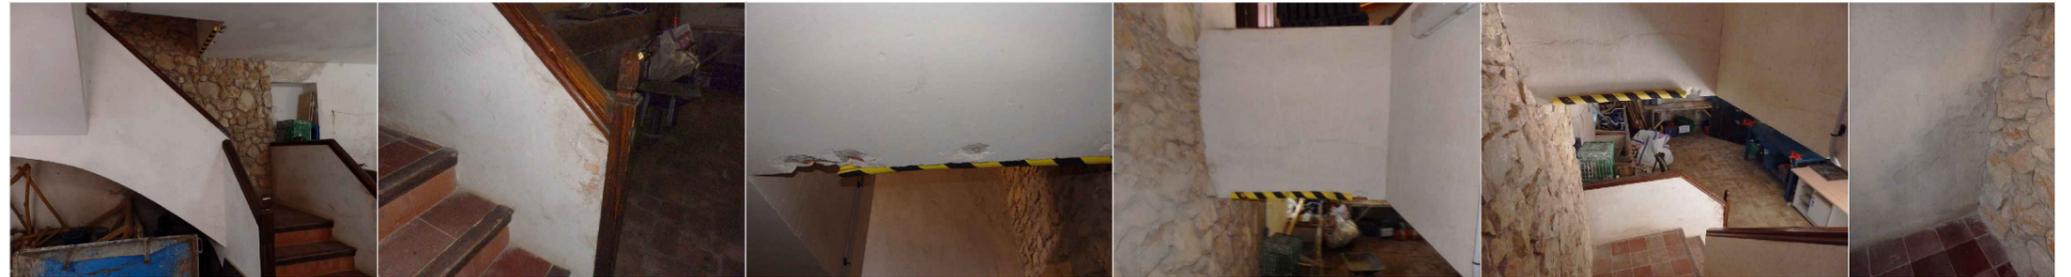
Forjado de hormigón que limita la altura de la escalera.

La escalera que se emplea actualmente para el acceso a la planta superior tiene la altura limitada por el forjado de hormigón existente.

- Dado poco espacio que existe para crear el antepecho de las ventanas del piso superior, se decidió instalar el forjado más bajo de lo necesario.
- La necesidad de colocar escalera de servicio en esta zona para acceder al piso superior.
- El mal replanteo del hueco de la escalera.
- La escasa resistencia del forjado anterior y la necesidad de utilizar el espacio hicieron imprescindible la construcción de uno nuevo. Dado que ese espacio está reservado al personal en ese momento no se procuró un acabado más adaptado al período histórico.
- Se procuró un forjado resistente que aceptara sobrecargas dado que el cuerpo del pesebre está principalmente destinado a almacenaje.

Se debería realizar una cata en la zona que presenta el problema para averiguar el estado y las condiciones de los materiales que generan el hueco. A simple vista se puede suponer que este hueco está formado por un brochal longitudinal que se apoya sobre un zuncho de borde para cerrarlo. No se tiene constancia de la composición de este forjado, pero es la más probable.

- Con las medidas de seguridad necesarias para que el forjado no ceda, deberá sustentarse el brochal longitudinal de la escalera para poder ejecutar la demolición del espacio que comprendería la vigueta y la bovedilla perpendiculares a él y que generan el problema. Se prevé que con la retirada de estos elementos (unos 50 cm) se despejaría el espacio suficiente para no cubrir la escalera.
- Habrá que prolongar el brochal longitudinal hasta la vigueta que ahora queda en el borde. Se agrandará el brochal y se creará un zuncho resistente en el lugar donde va a apoyarse el brochal. Habrá que asegurarse de que la junta entre el nuevo material y el viejo colaboren.
- Reparaciones, acondicionamiento y acabados (paramento de la barandilla)

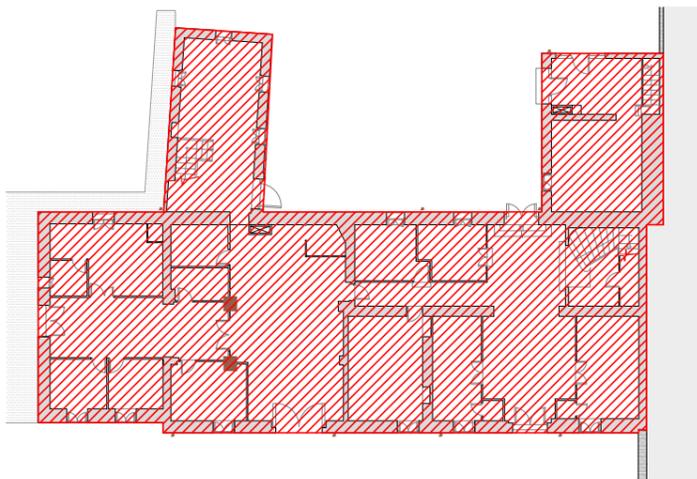
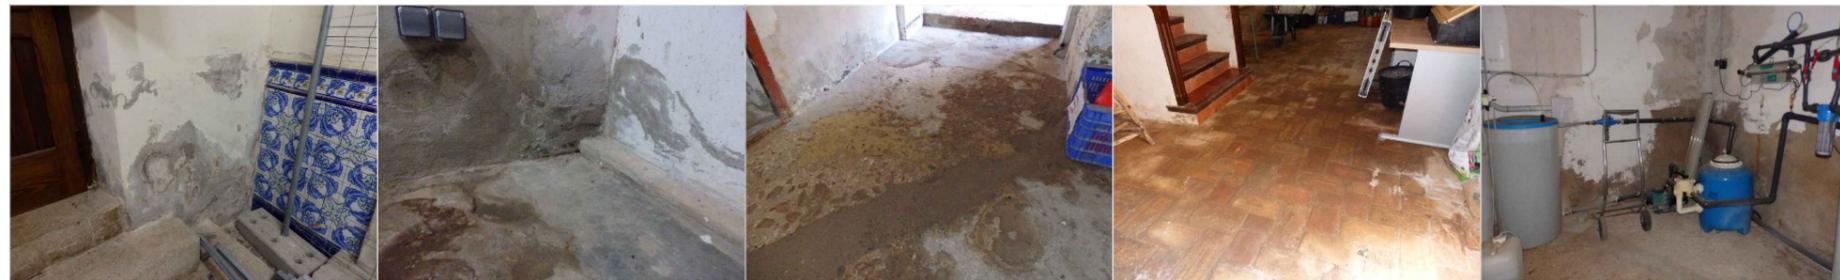
Humedad por capilaridad.

Se detecta abundante humedad en sentido ascendente en todos los muros en planta baja del cuerpo principal. Este problema persiste aunque en menor medida en el cuerpo del pesebre. No se observa en el cuerpo de la casa del labrador por encontrarse recientemente intervenido.

- La causa principal reside en la localización de la vivienda. Al estar en la parte más baja de la montaña, el agua de lluvia se filtra en la tierra y al llegar a una zona más plana, se ralentiza y asciende a la superficie.
- Se trata de tierra de componentes principalmente arcillosos, que conducen el agua fácilmente.
- Capilaridad de los muros, debido a su composición porosa.
- Que el problema no sea tan grave en los cuerpos secundarios puede deberse a que están asentados sobre una base más elevada, con una solera más gruesa, aunque sí se detecta la humedad en el ambiente o en los suelos.

Dado que el problema está localizado, la mejor de todas las opciones contra la humedad sería la ejecución de una zanja de drenaje cuyos colectores procurarían la canalización completa del edificio, en la parte más cercana a la casa.

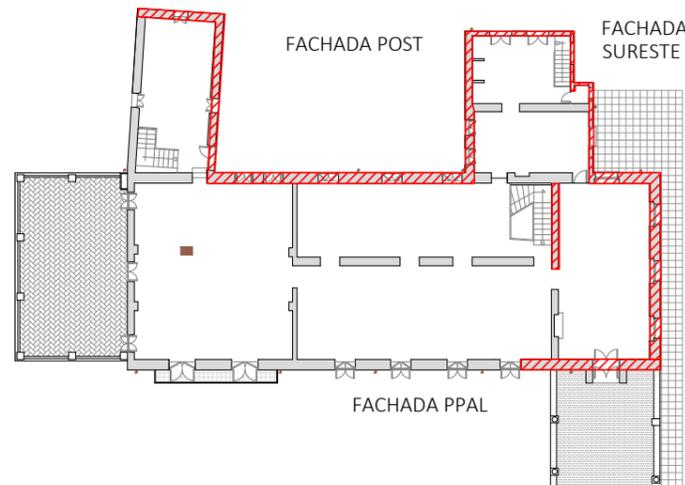
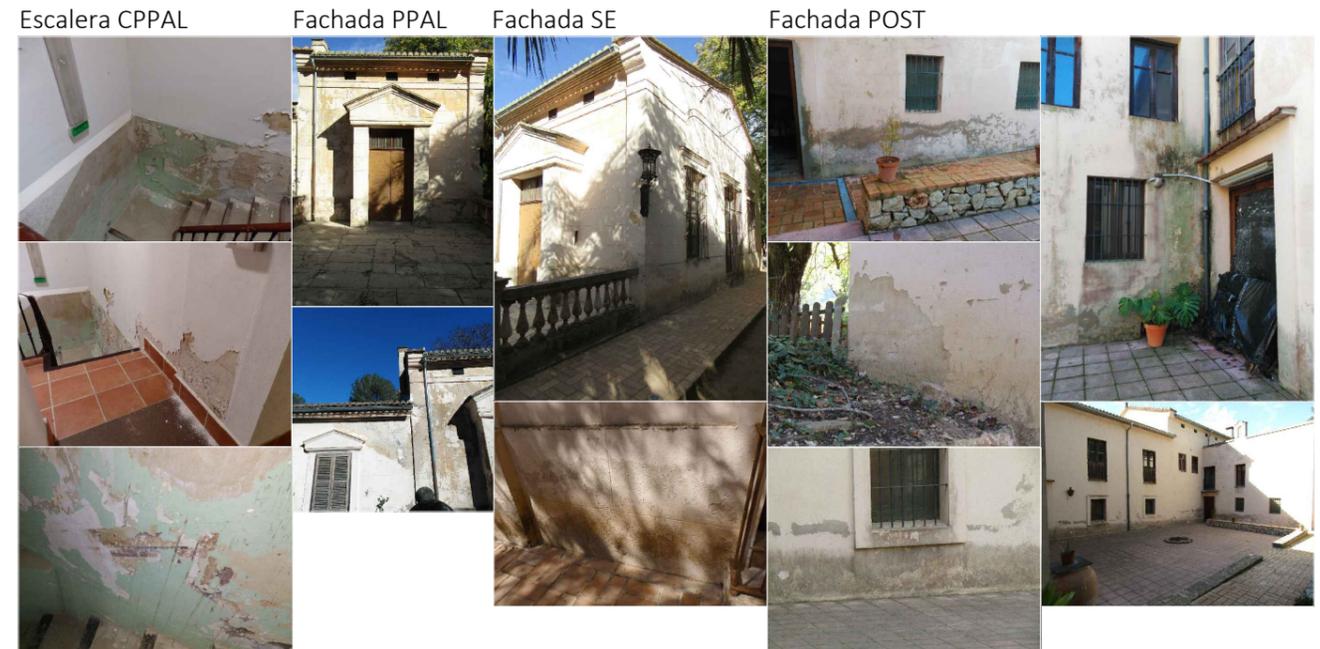
Humedad por capilaridad y filtración.

El muro del segundo tramo de la escalera del cuerpo principal, pese a estar elevado, presenta un alto grado de descomposición en toda la longitud del tramo. Toda la pintura se encuentra abombada en la parte del intradós y el problema es tan profundo que se ha desprendido incluso el enlucido. El muro visible está húmedo y al tacto es arenoso.

- Gran parte de la fachada no recibe luz solar por estar orientada en dirección noroeste lo cual produce que el agua de las lluvias se acumule en los patios y ascienda por capilaridad en los muros, manchándolos.
- Existe cierta consecuencia de los movimientos del terreno y el asiento de la vivienda, que conduce hacia la misma, produciendo la acumulación de agua, ya que en esta parte no existen rejillas para la evacuación.
- El pavimento es poroso y absorbe el agua que se filtraría hasta los muros.

- Imprimación en fachadas de pintura biocida. Impregnación hidrófuga en los alfeizares de las ventanas (FICHA: EXT-01)
- Limpieza e impregnación antioxidante a las rejas de las ventanas. (FICHA: OX-01)

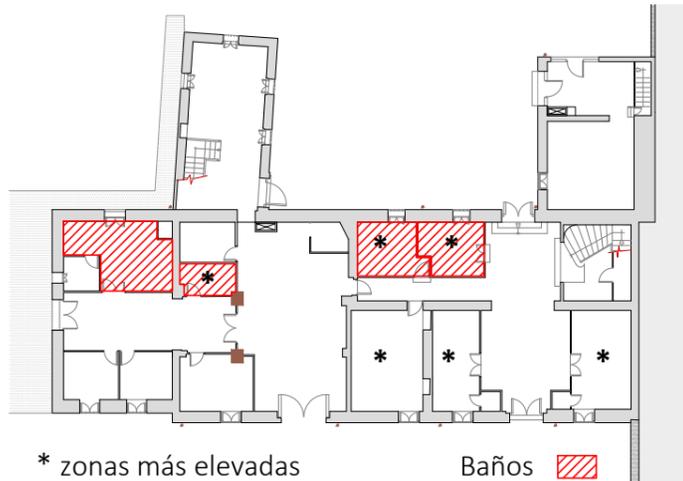
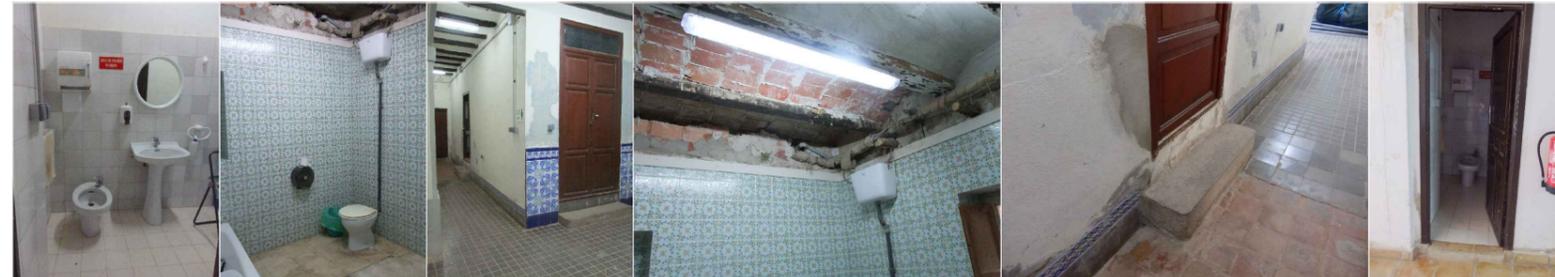
Bajantes que desaguan en pozos ciegos de filtración.

Los tres baños (empleados, mujeres y hombres) y la cocina del cuerpo principal no están conectados a la fosa séptica, si no que desaguan en pozos ciegos de filtración. Este hecho generaría humedades en la vivienda si tuvieran más uso.

- En el momento de la instalación de los baños no existía la fosa séptica y era un método común empleado en estas situaciones y zonas rurales.
- La filtración y el poco uso que se le iba a dar permitía este tipo de procedimiento.
- No existía en ese momento normativa de salubridad restrictiva con este tipo de procedimiento.
- No existía en ese momento normativa de accesibilidad para minusválidos.
- Los desniveles en las estancias de las zonas nobles era típico para prevenir subidas de agua. Al contrario que el resto de dependencias del cuerpo principal (distribuidor 2 y ampliación)

Hay que proceder a conectar las conducciones con la fosa séptica y a cegar las que no se vayan a utilizar. Además la vivienda se debe adecuar y ser completamente accesible para el tránsito de empleados y visitantes. Por otra parte, se decide no eliminar las elevaciones de las partes más nobles por ser originales de la época, sirviendo para comprender los métodos constructivos de la época.

- Se realizará la excavación pertinente desde los baños de empleados y cocina para llevar la instalación de saneamiento hasta la fosa séptica.
- Se cegarán los baños de hombres y mujeres que han dejado de tener uso. Es posible que en un futuro el edificio se adecue para la visita al público y se procederá a crear un espacio habilitado para baños públicos en el interior. Concretamente este espacio podría comprenderse en la zona de la ampliación, más cerca de la fosa séptica y más alejada de la parte más noble y original de la vivienda. En el momento en que se ejecutara la adecuación, se realizarían las obras pertinentes y ya existiría conexión con la fosa séptica.

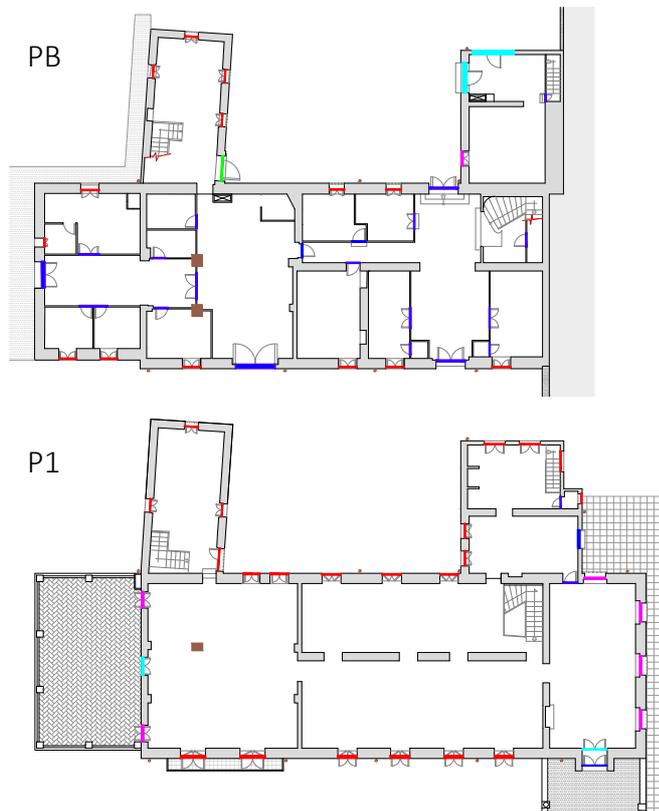
- Inexistencia de junquillos en las ventanas que eviten las condensaciones. El agua entra al interior y se filtra a través de los forjados.
- La proyección de hormigón fresco en los ventanales de fachada y en puertas han generado manchas que pueden haber creado daños irreversibles.
- La parte inferior de las puertas de acceso no cuenta con rebosadero, lo que facilita la entrada de agua, dado el espacio entre el suelo y la puerta.
- Las puertas que si cuentan con este sistema, lo tienen mal instalado (a posteriori) y por encontrarse expuestas cuentan con otros daños.
- La madera absorbe la humedad del suelo, ésta asciende por las puertas hinchándolas y descoloriéndolas.
- La madera maciza posee mayores niveles de almidón que es uno de los elementos que atraen a los insectos xilófagos.

- Lijado de la pieza y reparación de pequeñas roturas mediante masillas para madera. En el caso del hinchamiento de puertas o zonas irreparables, debe cortarse la zona creando un machihembrado para que, al recrear la pieza, pueda insertarse y disimular la intervención.

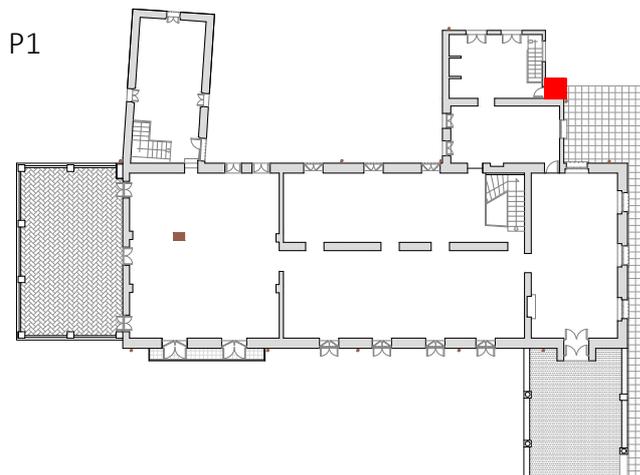
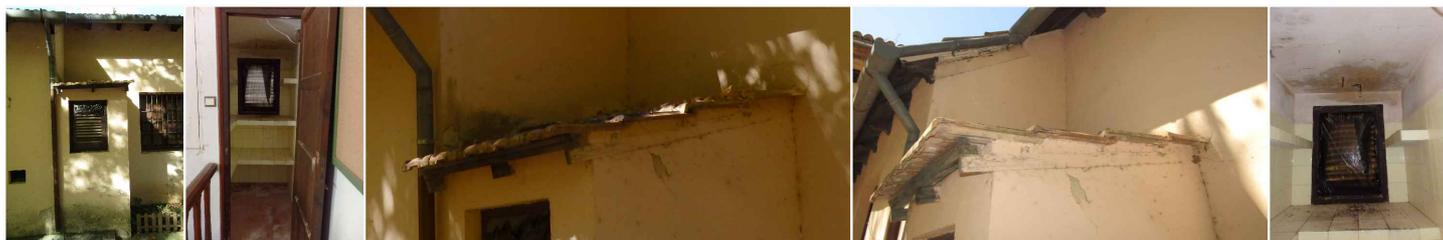
Problemas de estanqueidad en cubierta sobre la despena de la casa del labrador.

- Falta de mantenimiento.
- No existe impermeabilización ni albardilla para evitar la acumulación de agua.
- La pendiente de la pequeña cubierta es insuficiente.
- Los materiales empleados en sí no generan una cubierta estanca. Está formada por unas tejas sobre una estructura pares y rastreles de madera apoyados directamente sobre el cerramiento que forma la despena. Probablemente no cuente con un tablero y una capa niveladora de mortero.

Se debe desmontar y rehacer la cubierta para generar más pendiente.

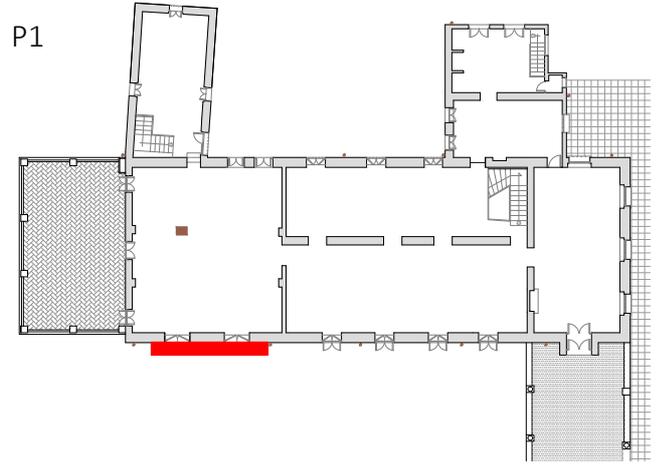
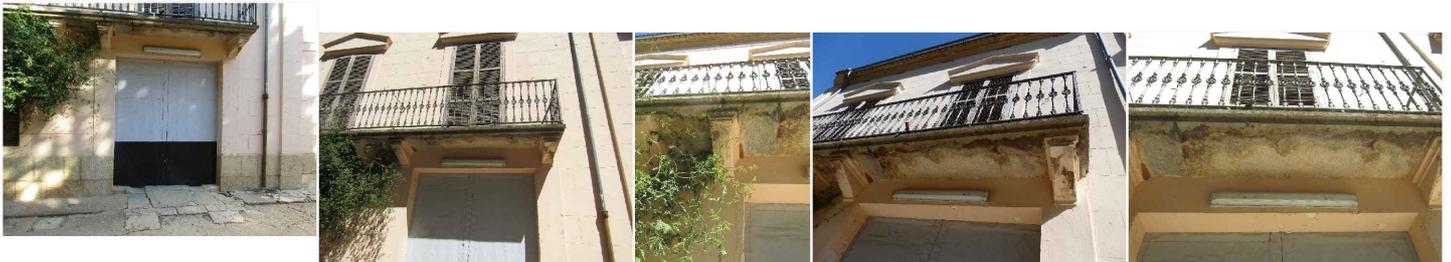
Corrosión armaduras en el voladizo.

El voladizo presenta unas manchas de óxido muy grandes en la parte inferior del mismo. Hay graves agrietamientos y roturas en las ménsulas.

- La corrosión de los elementos de la carpintería y las sujeciones de a barandilla habrían penetrado por las juntas de la propia laja de piedra que conforma el voladizo.
- El paso del tiempo y la falta de mantenimiento.
- El crecimiento incontrolado de la jardinera en la parte inferior puede haber propiciado la humedad, el moho y los líquenes. Además, al ser una planta trepadora, erosiona el muro y el voladizo para sujetarse.
- No existe goterón por lo que el agua se desliza y se filtra hacia el interior, generando las manchas por la escorrentía de los sedimentos.
- Es una zona húmeda y oscura que propicia la creación de nidos de avispas o de pájaros, los cuales erosionan las ménsulas sobre las que se sustentan.

- Se debería picar la base de la losa, eliminando toda la mancha de humedad. También habría que picar todas las fisuras que se han generado retirando todo el polvo.
- Se debería limpiar los restos de óxido y sustituir todos los elementos que han propiciado las manchas que se han filtrado hasta la parte inferior.
- Eliminar la pintura en las ménsulas. Picado de las zonas con sedimentos para posterior regeneración.
- Recorte de la jardinera y eliminación de los nidos de avispas. (ficha: EXT-02)
- Limpiar e impermeabilizar las juntas entre lajas de piedra para que no vuelvan a introducirse sedimentos que poco a poco erosionan la piedra.
- Regenerar todas las zonas picadas con un mortero de reparación y crear un goterón en la zona del voladizo, que rompa la escorrentía del agua. Añadir una pieza y no picar más la laja de piedra.

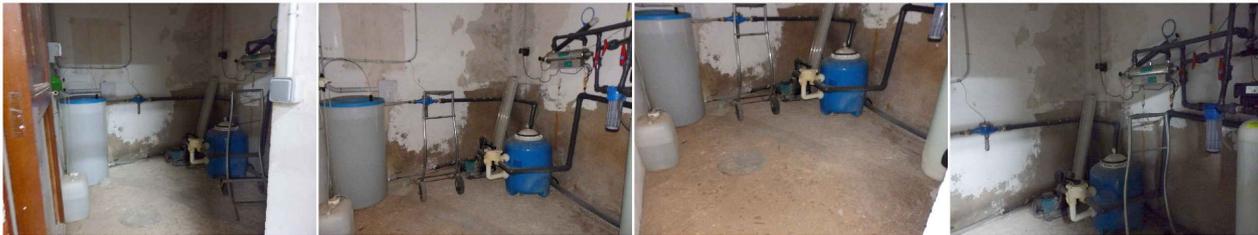
Cuarto de instalaciones no adecuado.

- En el momento que se colocaron instalaciones no existía normativa para el control al respecto. Se escogerían una estancia sin uso, pequeña y lejos de la vista al público, para evitar molestias y ruidos.
- En el momento de la intervención no se tendría en cuenta la reparación de una zona que no es para el disfrute de los visitantes, dando más valor a las zonas que sí lo son.

Se debe crear un vaso estanco en el cuarto de las instalaciones, con una superficie que absorba las vibraciones de los elementos. Para realizar los trabajos se retiran las instalaciones y se taponarán temporalmente.

- Se picará la superficie y se excavará hasta conseguir un desnivel de al menos 20 cm.
- Se verterá una capa de hormigón que nivele la superficie.
- Se creará una roza perimetral para insertar la prolongación de la lámina.
- Se aplicará una lámina impermeabilizante que ascienda por las paredes hasta introducirse en una roza practicada en las paredes. Se crearán los correctos solapes.
- Se realizará una conexión con la bajante del cuarto de baño de los empleados, para llevar las posibles fugas a la fosa séptica (tras su conexión en FICHA: INST-01).
- Se verterá una capa de hormigón ciclópeo creando una pequeña pendiente hacia el sumidero central.
- Se colocará un pavimento adecuado a este tipo de estancias que recogerá las posibles vibraciones y ofrecerá una superficie adecuada para recibir de nuevo las instalaciones.
