Análisis constructivo, descriptivo-histórico y patológico de la Casona del Monasterio de la Murta (Alzira)

Máster en Conservación del Patrimonio Arquitectónico
Trabajo Final de Máster

Carla Bernia Pérez

Septiembre 2017

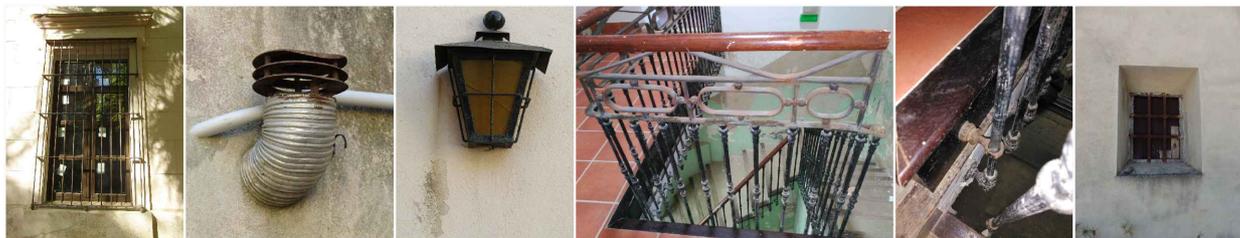
- La acción del agua y el oxígeno en las superficies metálicas provoca una reacción química que oxida el metal generando la coloración rojiza y manchando los elementos cercanos.
- La falta de mantenimiento de estos elementos.
- Los golpes sobre la rejería eliminaría su capa protectora propiciando la aparición de óxido en una zona que se extendería en toda su extensión.
- Las dilataciones por los cambios higrotérmicos desprenderían las capas protectoras creando el mismo efecto que los golpes.

En el caso de los anclajes y la ampliación que se colocó en la barandilla al aumentar el forjado.

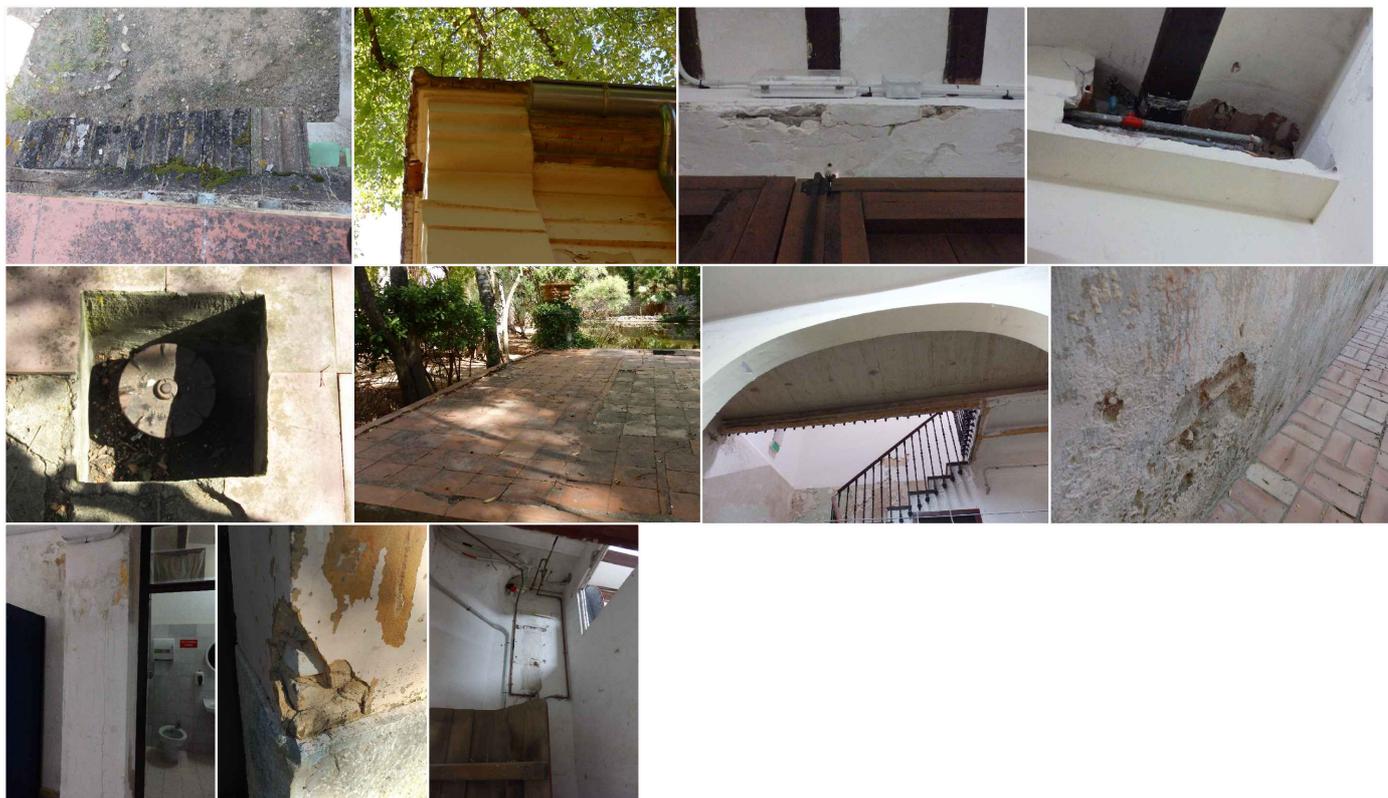
- El paso del tiempo y la falta de mantenimiento, tanto de las zonas interiores como exteriores. Golpes.
- La humedad en el ambiente, además del paso del tiempo se adhiere a las paredes propiciando los desconchamientos y la erosión del muro.
- Tras las intervenciones no se ha procurado el correcto acabado por no encontrarse a la vista o por la necesidad de manipular instalaciones.
- Además de las anteriores, las roturas en viseras, cornisas y picados en fachadas pueden deberse también a los cambios higrotérmicos que producen dilataciones en estos materiales.
- Grandes huecos y desprendimientos en la tapia de cerramiento de la vivienda.

1. En el caso de los picados y dependiendo de cada situación se deberá actuar de una manera concreta, pero en general debe aplicarse un mortero de reparación y un acabado acorde como el original.

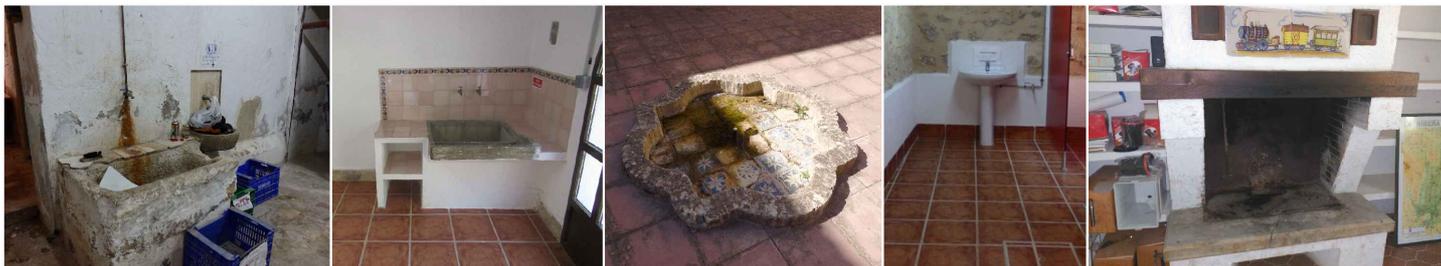
El abandono de elementos originales o la falta de cuidados han provocado que se produzcan manchas, fallos en su funcionamiento y roturas considerables en estos elementos que son de fácil mantenimiento.

- Abandono de los elementos.
- Falta de limpieza y mantenimiento y de personal.
- Falta de presupuesto o por no considerarse elementos arquitectónicos importantes no se les presta tanta atención como al resto del conjunto, pese a ser de fácil mantenimiento.

1. Acondicionar los lavaderos. Limpiar las manchas de óxido con desengrasantes, solucionar las fugas y repararlas para su correcto funcionamiento. Recomendable sustituir la grifería.
2. Resolver los problemas de funcionamiento de la fuente del patio posterior. Trabajos de fontanería y limpieza (eliminación del moho y óxido mediante productos biocidas y desengrasantes).
Restaurar los azulejos: contactar con un laboratorio especializado que recupere las partes faltantes y restaure los elementos pictóricos. Dejar constancia por la parte de detrás de que son elementos restaurados.
3. Completar los baños públicos (añadir portarrollos, jaboneras y secadores)
4. Limpieza y reparación de las grietas y roturas de la chimenea original de la casa del labrador. Empleo de inyecciones, lejías y desengrasantes.

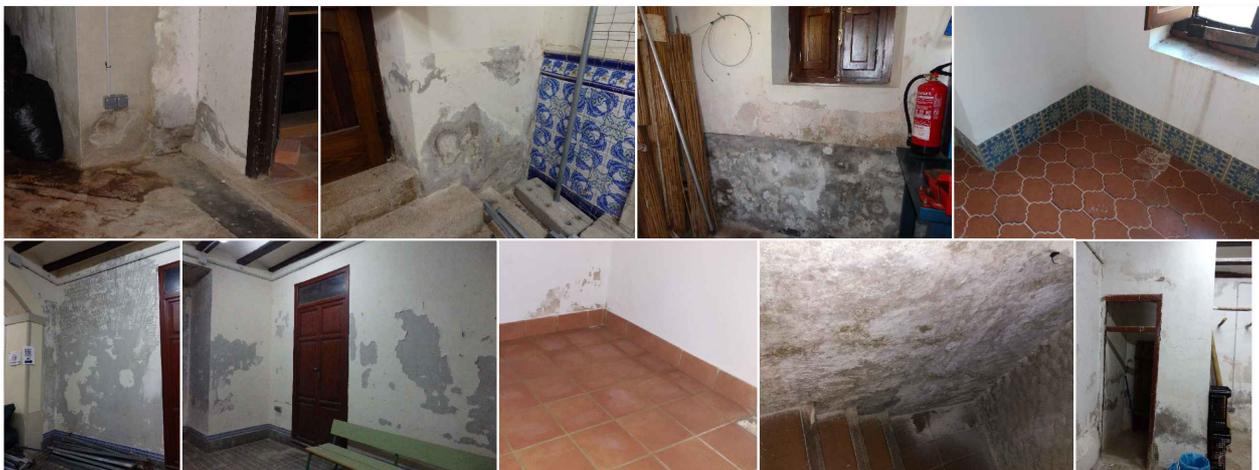
- Acción continua de la humedad por capilaridad. El agua ascendería por los poros existentes en la composición de los muros dejando sedimentos, creando manchas y eliminando la pintura.
- Eflorescencias creadas por la conducción de sales diluidas en el agua entre los poros que se han cristalizado creando manchas blancas.
- La suciedad en los alfeizares y los desconchados en los pisos superiores se dan por la entrada de agua a través de las carpinterías o los problemas de cubierta.
- Este problema aparece en menor medida en las zonas recientemente intervenidas.

A pesar de la solución empleada para los problemas de capilaridad seguirán existiendo manchas producidas por la exposición al agua y sedimentos durante tanto tiempo. Se eliminarán las manchas y se realizará un estudio de los revestimientos para tener en cuenta no practicar esta técnica en las superficies donde pueda existir pintura original. (FICHA: PINT-01)

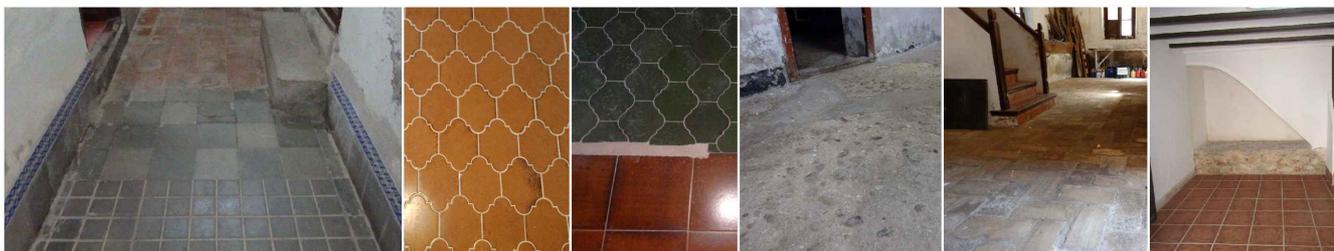
- Debido a las sucesivas intervenciones en la vivienda, se colocaron los pavimentos que en ese momento eran los más asequibles y más resistentes.
- No existiría originalmente un pavimento hidráulico decorado que mereciera la pena conservar, más típico en las ciudades (dada la esencia rural de la vivienda) por lo que se decidiría retirarlo o eliminarlo.
- Probablemente en sus orígenes la vivienda no contaría con pavimento en la planta baja del cuerpo principal, si no un simple nivelado, mientras que las partes más altas habrían baldosas sin decorar. En el caso de que sí existiera, se retiraría el pavimento eliminándolo.

En el cuerpo principal se procederá a sustituir todo el pavimento y colocar baldosas hidráulicas que, aunque sean sin decorar, se corresponderán con su período histórico. Dado que el segundo distribuidor se emplearía para la entrada de carros, el pavimento sería el original, que no es más que un acabado de mortero con árido grueso visto, de poco valor, fácilmente reparable. Se considera conservarlo para preservar su originalidad.

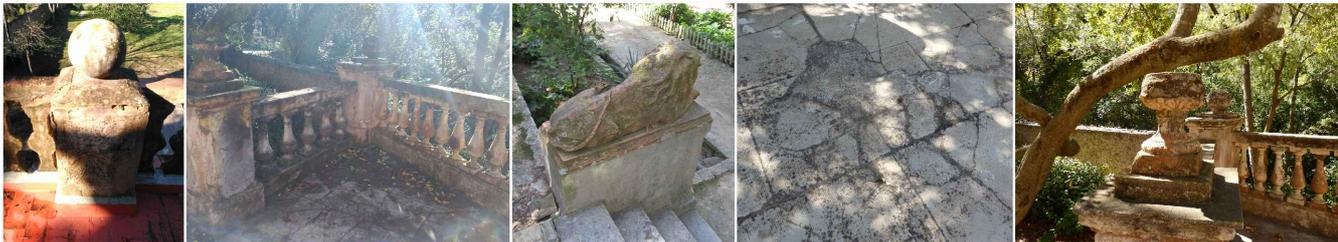
Suciedad y rotura de balaustradas y terrazas de hormigón. Rotura o ausencia de remates y floreros.

Grietas, suciedad y desniveles en las terrazas de hormigón ruleteado.

- El paso del tiempo y la exposición a los cambios climáticos.
- Vandalismo.
- Efecto del crecimiento de hongos y líquenes potenciada por la composición porosa de los materiales.
- Movimientos del terreno.

- Con ayuda de un cincel y martillo se eliminan los trozos dañados por la aparición del agrietamiento.
- Eliminar bien los restos de hormigón con un cepillo de púas metálicas y limpiar la superficie para eliminar el polvo.
- Preparar la mezcla de mortero de cemento añadiendo parte de cola de construcción al agua (1 parte de cola 5-6 de agua), para facilitar la adherencia. Luego se juntará a la mezcla una base de mortero seco. Se mezclará bien hasta conseguir una consistencia homogénea y líquida.
- Sobre la zona nivelada se pasará un rodillo que le imprima este acabado ruleteado como el original.

Los elementos de decoración rotos o inexistentes se repararán en un laboratorio especializado. En los casos que no existan se creará una imitación con moldes mediante técnicas tradicionales.

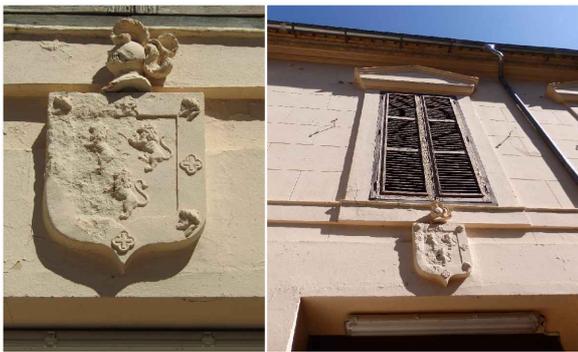
Los dibujos del escudo sobre el dintel de la puerta de acceso de la fachada principal se encuentran parcialmente borrados, algunas partes están tan afectadas que no se distingue.

- El paso del tiempo.
- El efecto del viento y la lluvia en la superficie del elemento han causado que poco a poco se vaya erosionando y perdiendo su forma.
- El material es muy poroso y favorece la erosión a causa de las inclemencias del tiempo.
- Pérdidas materiales a causa de golpes.

Retirada del elemento a la pared y envío a un laboratorio especializado en la restauración cerámica. En él se encargarán de:

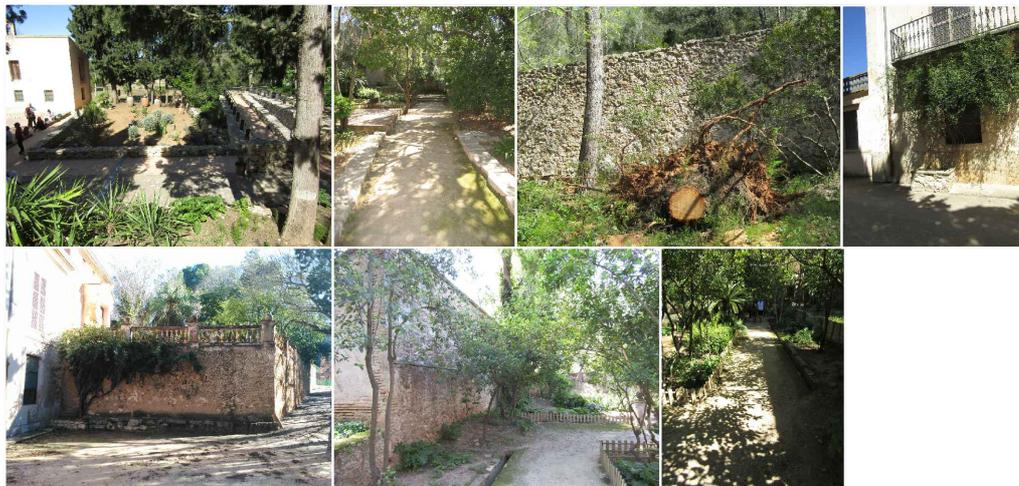
Crecimiento descontrolado de la vegetación

- La falta de tiempo y los pocos empleados que se encargan del mantenimiento de la vivienda.
- Falta de un plan de organización coordinando el riego y la poda. O, por otra parte, este plan se realiza cada cierto tiempo que es demasiado para las exigencias.
- Falta de material.
- La falta de poda de algunos árboles ha propiciado su caída, situación que próximamente se podría dar en árboles cercanos a la casa.
- Las plantas a los lados del los caminos creados en el jardín se inclinan hacia estas zonas de paso.

1. Realizar tareas de limpieza y poda del jardín y de las jardineras.
2. Retirar los maceteros rotos y sustituirlos por unos más grandes, los cuales no podrán derribar las rachas de viento.
3. Crear un plan semanal de tareas con una persona responsable que se ocupe de los cuidados, del riego periódico y por estaciones. Podría optarse por colocar una malla antihierbas cubierta por corteza de pino para impedir el crecimiento de malas hierbas y hacer el mantenimiento del jardín más cómodo.

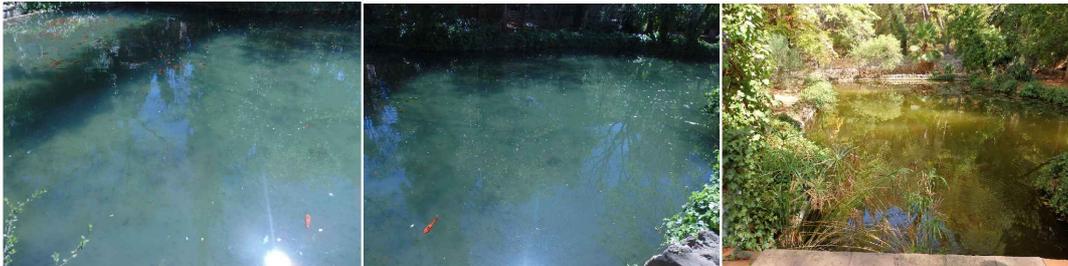
Problemas de humedad a causa de la balsa de agua.

- Desde que se creó la balsa, el límite creado no posee ninguna impermeabilización (muy probablemente una pequeña losa de hormigón y pequeñas pantallas en paredes)
- Con las filtraciones, producidas con el tiempo, la composición arcillosa de este terreno ha propiciado a que el agua se filtrase hasta llegar a los muros de la vivienda.

La mejor solución sería impermeabilizar la balsa y acabar con las filtraciones desde su raíz. Sería conveniente tratar con especialistas durante el proceso de extracción del agua de la balsa y para los cuidados de los peces, que son uno de los mayores reclamos para los excursionistas de la Casona.

- Se extraerá el agua de la balsa, mediante las técnicas que aconsejadas por los especialistas.
- Al vaciar la balsa por completo (una profundidad en la zona más alta de 1,2m y en la zona próxima al rebosadero 1,5m) y se procederá a su limpieza.
- Creación de una superficie estaca, mediante inyecciones hidrofugantes en toda la superficie de la losa y en las pantallas.
- Comprobar la estanqueidad de la balsa haciendo las correspondientes pruebas.
- Devolver de forma controlada los peces a la balsa, comprobando previamente que no existen productos nocivos en el agua.

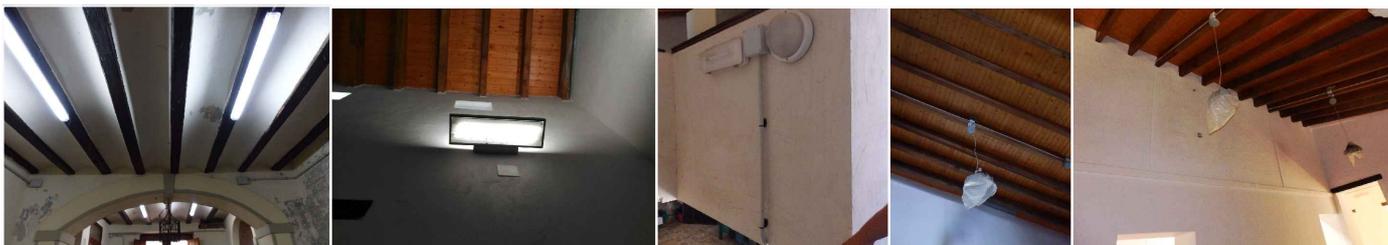
- Es mucho más sencillo crear un recorrido que vaya por fuera de los muros, simplemente grapado a la pared, sin perforar las paredes.
- Crear el recorrido por el interior de la pared requiere mucho más trabajo y el empleo de diferentes especialistas.
- El coste de crear un cajeadado para las instalaciones es mucho mayor.
- En ese momento se adquirieron los elementos más económicos por no considerarse la estética y la época de la construcción.

- Crear un cajeadado de las instalaciones por el interior de las paredes para su disimulado.
- Reconducir la instalación en el interior de las cajas.
- Cerrado de las cajas y disimulado del hueco.
- Tapado de los orificios y pintado de las paredes o proporcionar un acabado acorde con el resto.
- Sustitución de las actuales luminarias por unas más eficientes, pequeñas y estéticas. Preferiblemente en forma de apliques anclados en la pared y evitar los elementos colgados en las vigas o viguetas. La instalación para estos elementos, de ser colgados, deberían ir conducidos por el interior de la estructura, por lo que se debería haber previsto en el momento de la primera intervención.

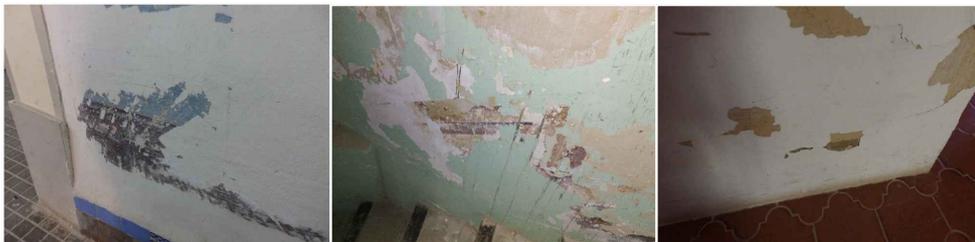
- No se consideró su restauración al inicio de las intervenciones dada su escasa composición pictórica.
- Suponía más esfuerzo y material repasar el mural con técnicas originales que proporcionar un nuevo acabado resistente y más actual.
- Las paredes blancas actualmente recuerdan más a las masías y zonas rurales que la presencia de murales, típicos en viviendas de las ciudades.

Se debe garantizar la consolidación y restauración del soporte, así como la consolidación y limpieza de la capa pictórica. Reintegración cromática de la superficie.

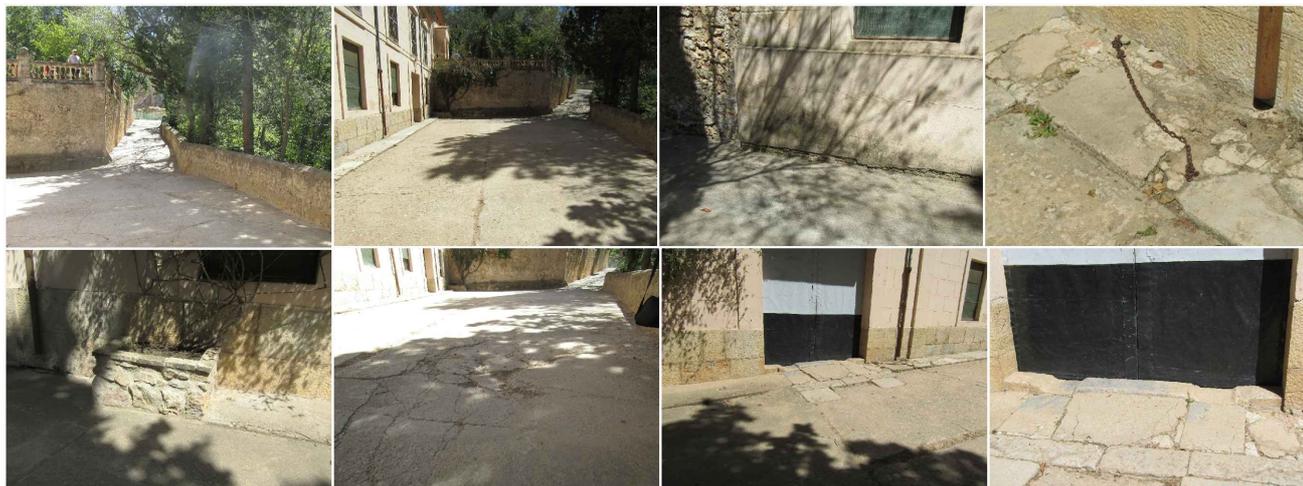
Plaza de acceso a la Casona con desniveles. Roturas en la acera y jardinera.

El banco y la pared que lo genera se encuentran tienen roturas y desprendimiento de pequeñas piedras o polvo.

También ha empezado a crecer pequeñas plantas que erosionan los materiales además del crecimiento de las actuales jardineras. Rotura de las aceras.

- El paso del tiempo y la falta de mantenimiento.
- El movimiento del terreno y las condiciones climáticas han producido levantamientos en el pavimento o socavones.
- Golpes.
- Crecimiento descontrolado de las jardineras y de las raíces de los árboles.
- Dado que el cuerpo de la ampliación se añadió después de la colocación de la acera, el zócalo se colocó al mismo nivel que el original. Se dejaría un hueco en la parte inferior visible.

1. Nivelado de la plaza mediante el picado de las zonas que provocan los conflictos. Relleno de los socavones con el mismo escombros que se ha picado anteriormente. Apisonado y vertido de hormigón fluido para nivelar la superficie. Pavimentar la superficie con un solado de piedra, que evite que vuelva a erosionarse y a crear desniveles.
2. Reparaciones en las aceras. Picado de grietas y aspiración del polvo. Relleno. Colocar acera en la parte de la ampliación.
3. Control de la vegetación y reparación de las jardineras y el banco (FICHA: EXT-02). Sujeción de las piezas sueltas.
