Máster Oficial en Conservación del Patrimonio Arquitectónico

Trabajo Final de Máster

Análisis constructivo y estructural de la Casa Zarama, Pasto - Colombia  
Titulo

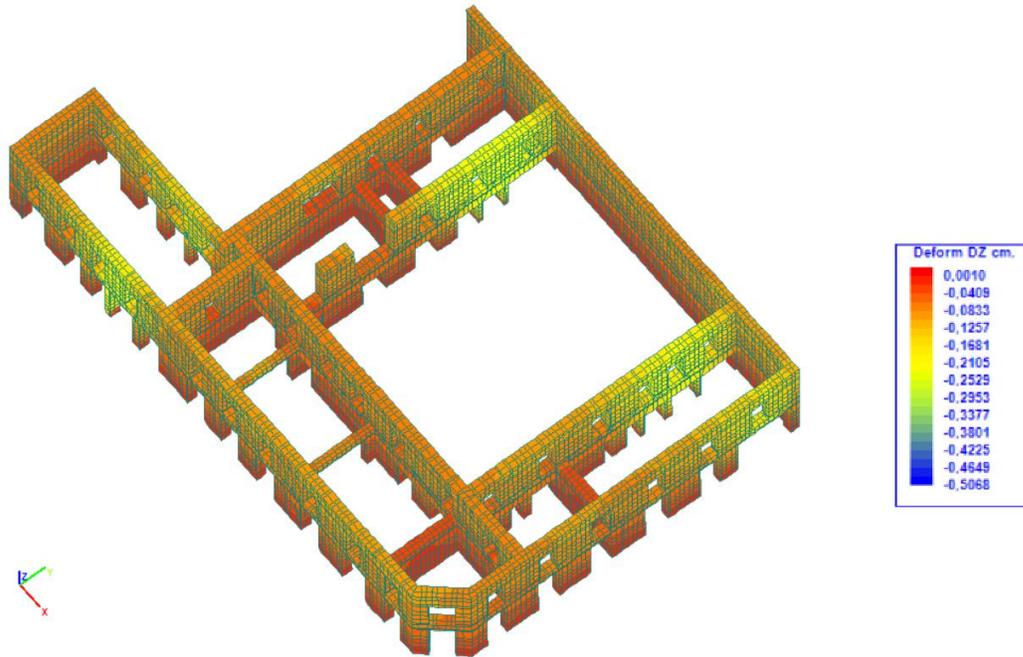
Figura 47 Deformaciones verticales Z debido a cargas gravitatorias.

Se observa que las zonas de mayor deformación en el eje Z, se presenta en los muros donde los vanos del primer piso son más amplios y continuos a una distancia menor de 1 metro. Estas son representadas en los muros de color amarillo con flechas hasta de 0.25 cm.

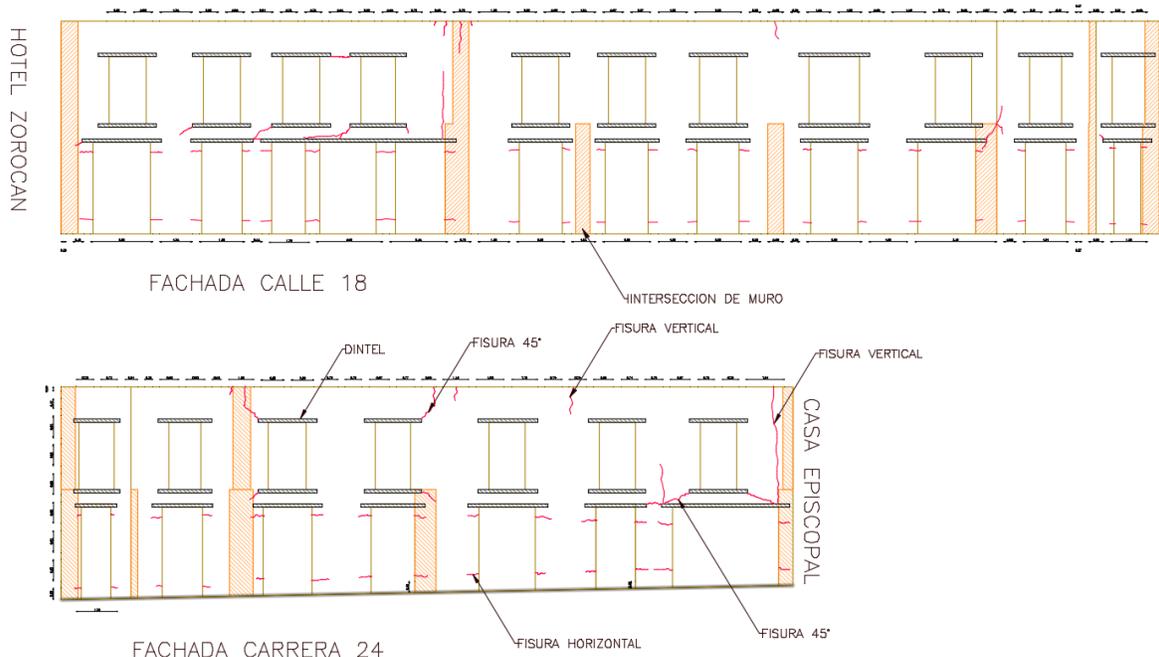
- En las esquinas inferiores de los vanos del segundo piso, que se ubiquen en los extremos superiores de los vanos largos del primer nivel, surgirán daños que se verán reflejados en fisuras a 45°, que se intersecan con los dinteles de la primera planta.

- En los puntos que los vanos sean continuos a muros perpendiculares, se generarán fisuras verticales en la intersección de los muros superiores, en el plano de los vanos.
- Sobre el plano perpendicular a los vanos se originarán deformaciones y esfuerzos a la tracción, en las intersecciones con la sección de muros sobre los vanos, debido a los esfuerzos ocasionados por deformaciones de los muros y su baja área transversal, originarán un efecto de punzonamiento en estos. Reflejados en fisuras verticales en la cara opuesta de los puntos de intersección (tracción).

Figura 49 Estimación de aparición de fisuras para cargas gravitacionales, Fachadas Casa Zarama, detalle del autor.

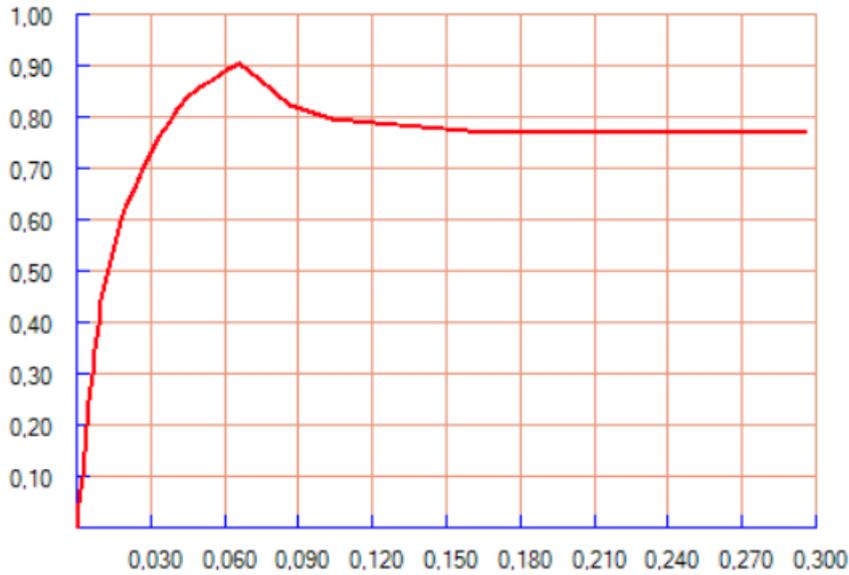
La Figura 50, 131 representa el desplazamiento un punto de la construcción con respecto a los pasos de carga gravitatorias y sísmicas implementado en el método Pushover. En esta se parecía que la estructura se desplaza horizontal mente con cargas gravitacionales, debido a que sen encuentra en un punto vulnerable, ubicándose a la altura de la cubierta encima de un vano de gran magnitud, junto a otros continuos y en la intersección de muros.

Figura 50 Curva demanda estructural.

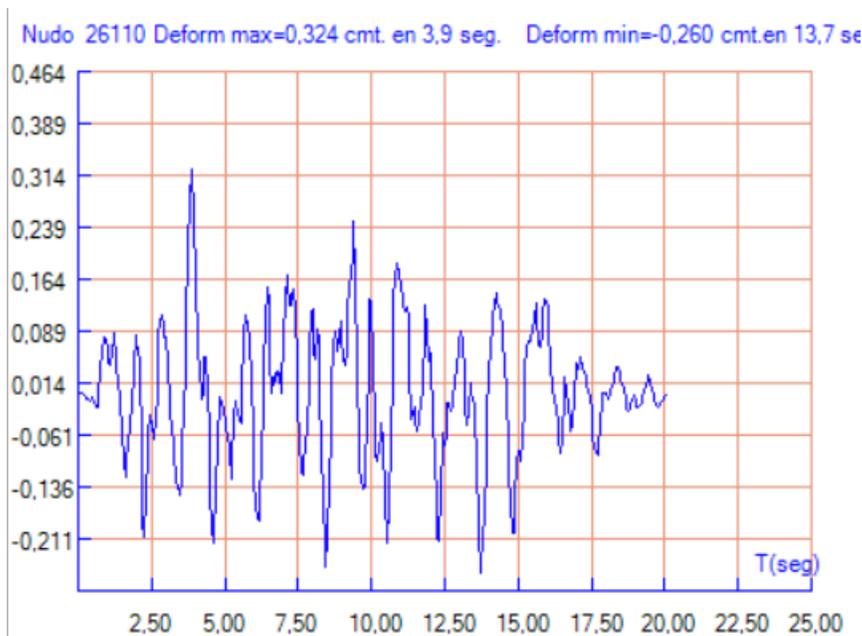
Figura 53 Deformación en Y, no lineal con respecto al tiempo, nodo 26110.

La Figura 53, 132 ilustra los desplazamientos en dirección horizontal con respecto al tiempo, ante un evento sísmico. Donde se observa que el desplazamiento máximo será de 0.324 cm a los 3.9 segundos, y que a los 13.7 segundos la deformación será mínima con 0.26 cm.

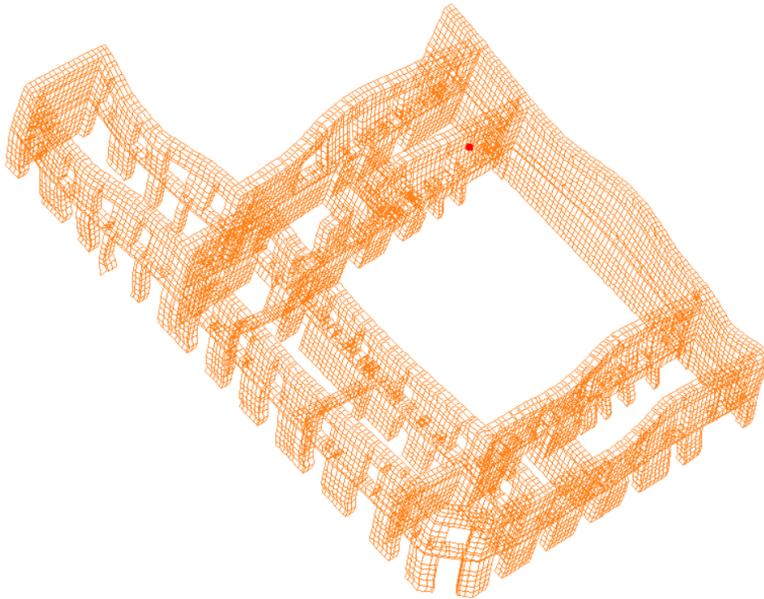
*Figura 54 Deformaciones ante cargas sísmicas, ubicación nodo 26110.*

Se aprecian mayores deformaciones en los muros con exceso de vanos en las primeras plantas y en aquellos que carecen de arriostamiento perpendicular o muros diafragmas.

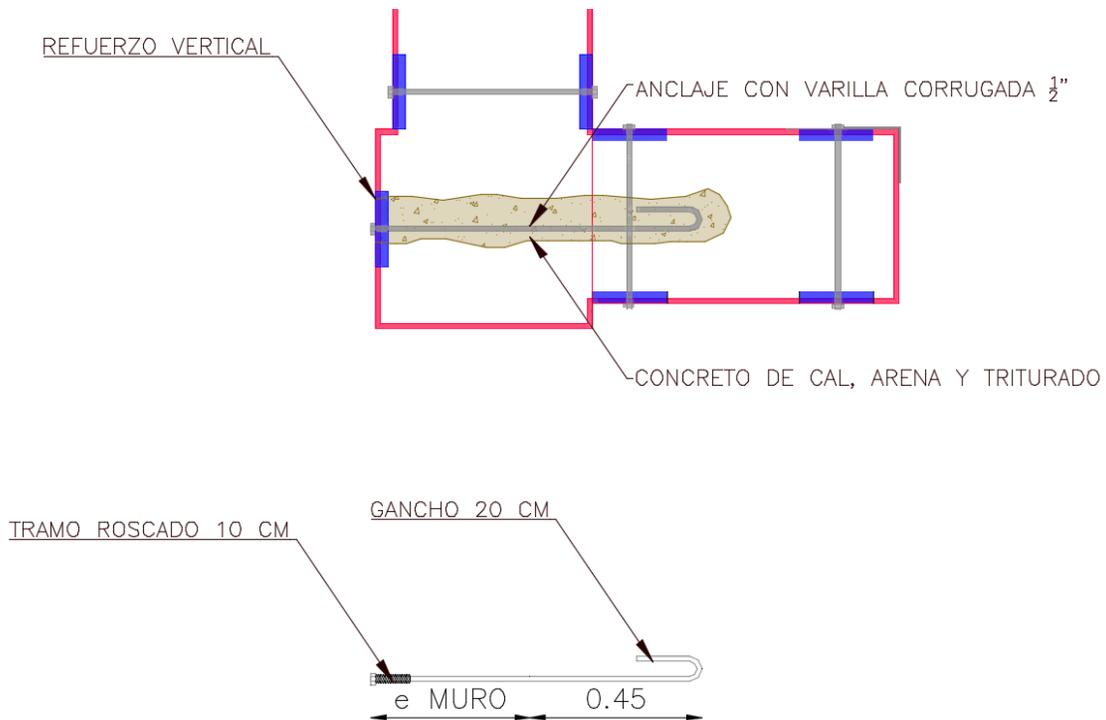
Figura 57 Anclaje con varilla corrugada en las intersecciones de muros contiguos a vanos o a edificaciones vecinas, detalle del autor.

En los muros colineales con estructuras vecinas, en donde sea imposible generar el refuerzo en ambas caras, se realizarán anclajes al muro mediante varillas de acero con gancho endebidos en los muros mediante concreto de cal, arena y triturado, estos se sujetarán al refuerzo de madera de manera similar que en las intersecciones comunes y su longitud será la del espesor del muro más 45 cm. Este procedimiento se realizará en todas las intersecciones de los muros continuos a vanos (Figura 57, 139).

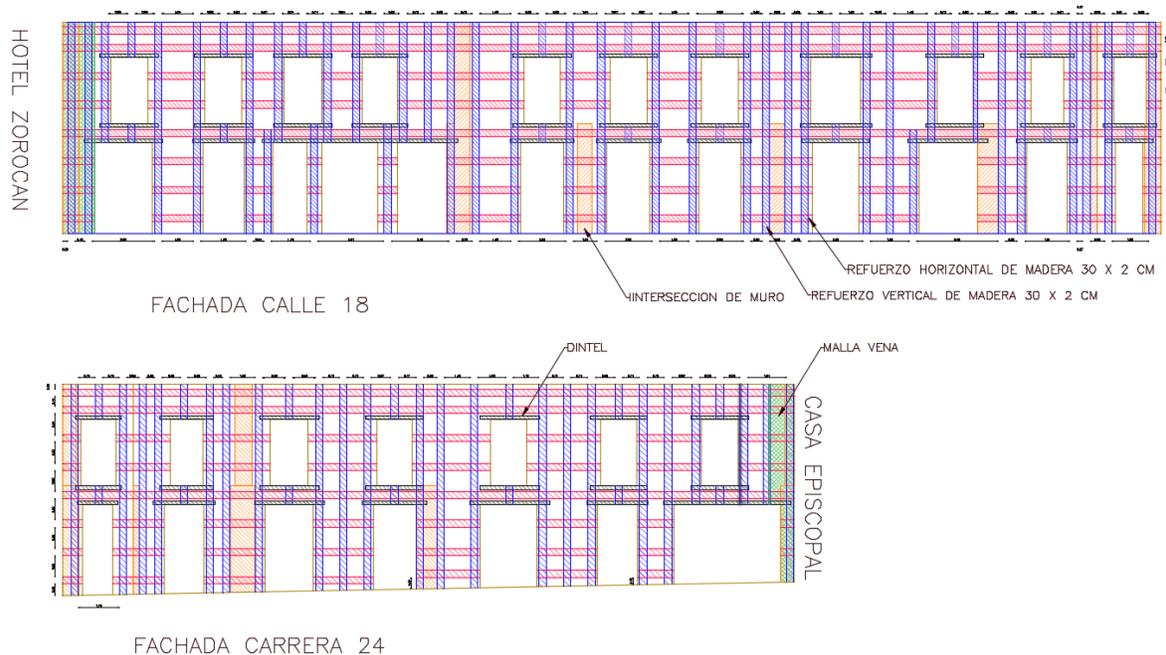
Figura 59 Disposición de refuerzo de madera confinante y malla en las fachadas de la Casa Zarama, detalles del autor.

Los refuerzos de confinamiento deberán ser prolongados por la fachada y muros internos de la Casa Episcopal hasta el vano más continuo a la Casa Zarama o 2 metros con respecto al muro límite, esto con el fin de reforzar la intersección del muro entre las dos edificaciones.

Se incorporará refuerzos con **malla vena** en las intersecciones de los muros continuo a edificaciones vecinas, ya que en estos puntos se dificulta el refuerzo con madera de confinamiento. Esta medida buscara controlar las grietas verticales en estos puntos.

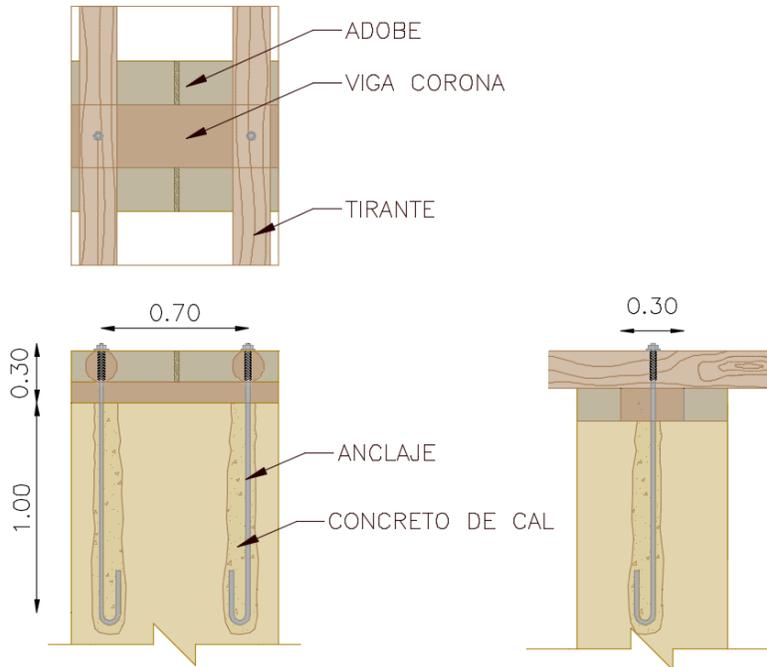
Figura 60 Anclaje y viga de coronación. El anclaje sujeta el tirante y la viga de coronación, detalle del autor.

Se genera “micropilotes” perpendiculares los muros, los cuales serán rellenos con mortero de cal, arena y triturado, en este se incorporará una varilla de acero corrugado de  $\frac{1}{2}$ ” con gancho y extremo roscado, distanciados cada 70 cm (empalmado con los tirantes), a una profundidad de 1 m (Figura 60, 143).

La viga de madera será de 15 cm de espesor y 30 cm de ancho ubicándose en la mitad del muro, el espacio faltante se completará con bloques de adobe. Sobre la viga se postrarán los tirantes que se conectarán a estas mediante los pernos del anclaje.

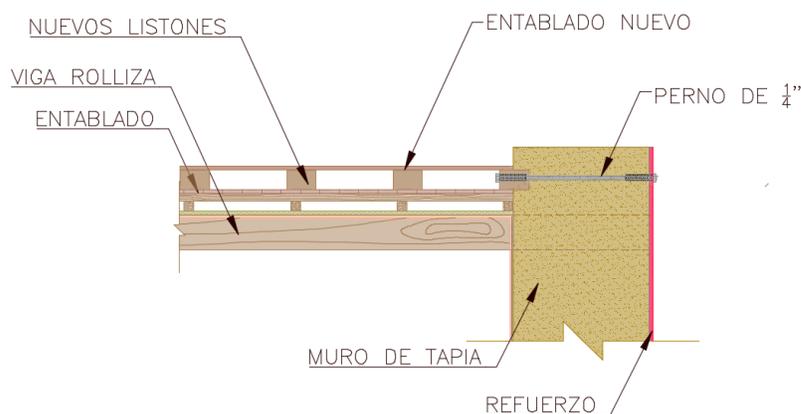
Figura 61 Refuerzo del entrepiso existente mediante nuevo entablado, detalle del autor.

La rigidización de los entrepisos se logrará mediante la incorporación de un **entablado sobre el existente**, esta ira en dirección perpendicular formando un sistema de arriostramiento en dos direcciones. Se buscará generar conexión con los muros y el entrepiso "original" mediante la incorporación de anclajes y pernos que conecten las maderas de confinamiento con las vigas del entrepiso. Este sistema colaborar en minimizar las deformaciones del entablado original y fortalecerá el diafragma permitiendo una mejor distribución de esfuerzo a los muros portantes.

El nuevo entablado contara con vigas de 15 x 10 cm perpendiculares a las vigas originales cada 40 cm, estas irán sobre entablado inferior y se conectaran por medio de tornillos, para finalmente recibir el nuevo entablado que se fijara por medio de puntillas de 2". Las vigas perimetrales o que den contra los muros deberán ir endebidos a este, creando una regata de 8 cm de profundidad y 10 cm de alto. Adicionalmente se conectarán a los refuerzos de confinamiento por medio de pernos (Figura 61, 143).

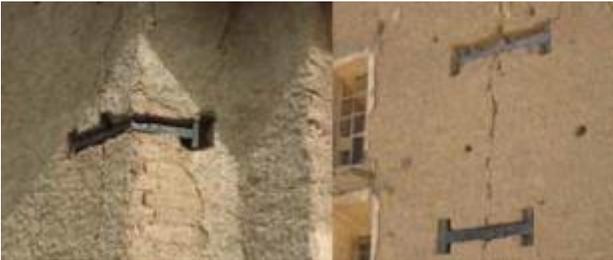
Figura 86 Falla en "V", muro de adobe con estructura de confinamiento a porticado de concreto reforzado. FUENTE: (San Bartolomé & Delgado, 2007).

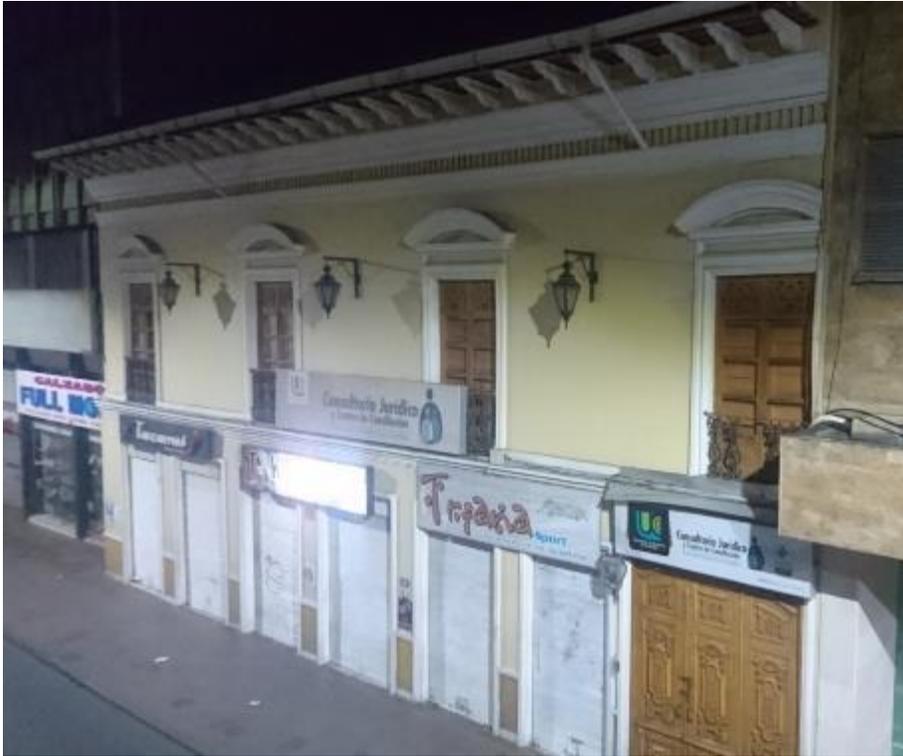
Figura 107 Ausencia de junta sísmica entre la edificación en tapia y las construcciones de rigidez y alturas distintas, Frente la Casa Zarama, Calle 18 No 23. Foto tomada por el autor.

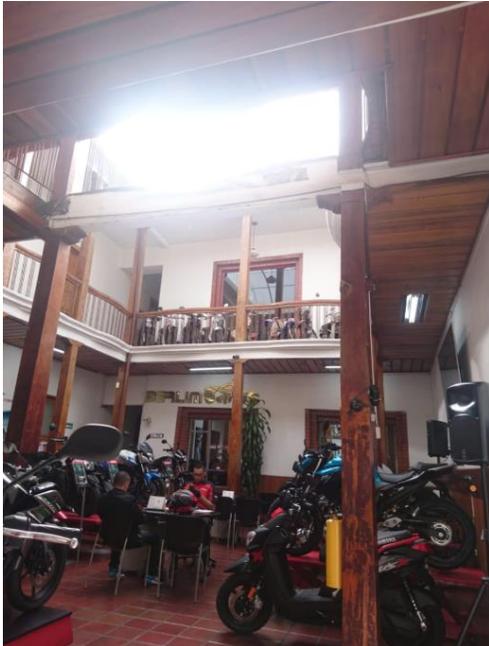
Figura 108 Sobre cargas causados por motos en entepiso de segunda planta, Berlimotos, Carrera 28 No 18-45. Foto tomada por el autor.

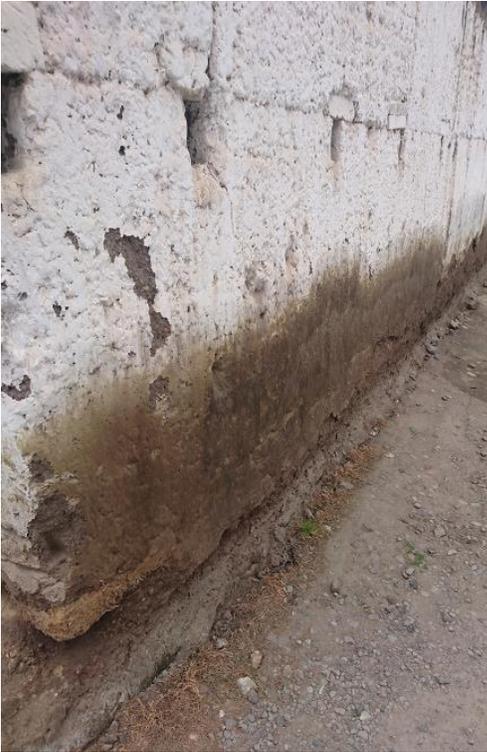
*Figura 109 Humedad basal de muro de tapia. Parqueadero Carrera 24 No 21. Foto tomada por el autor.*

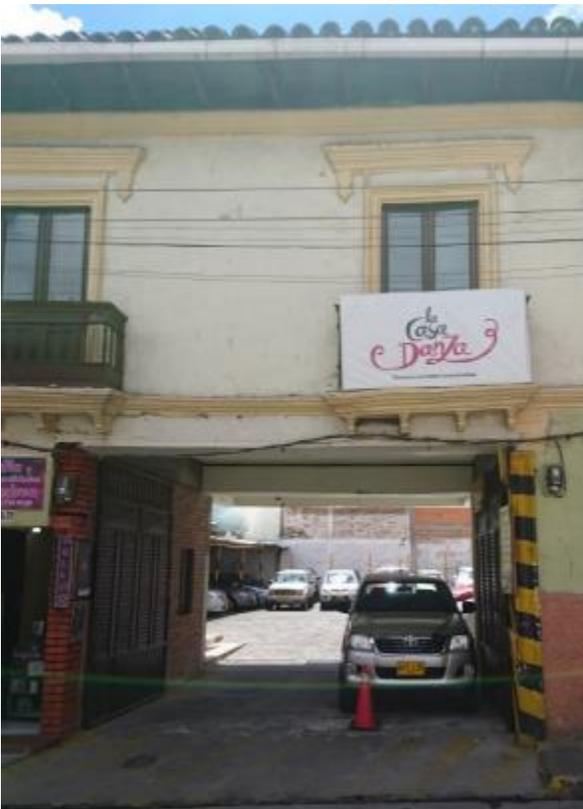
Figura 119 Flecha en vano de fachada. Parqueadero Calle 19 No 21. Foto tomada por el autor.

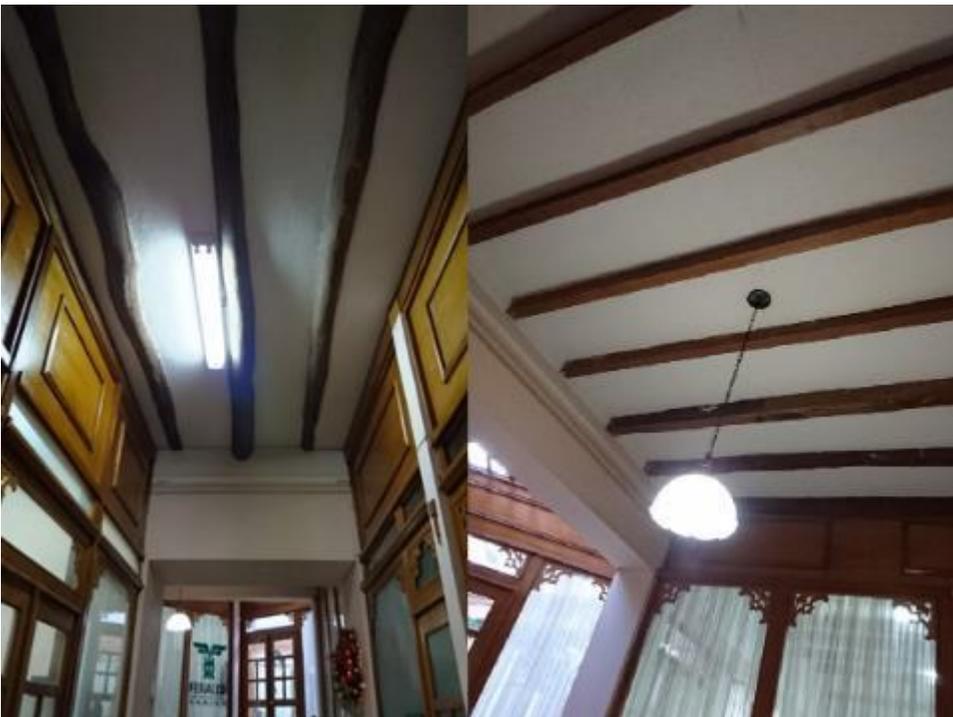
*Figura 127 Enlucido y guarda sillas internas de la Casa Zarama, Ventura Café. Foto tomada por el autor.*

-Implementar guarda escobas y guarda sillas, evitando que objetos golpeen las paredes dañando los enlucidos (Figura 127, 206).

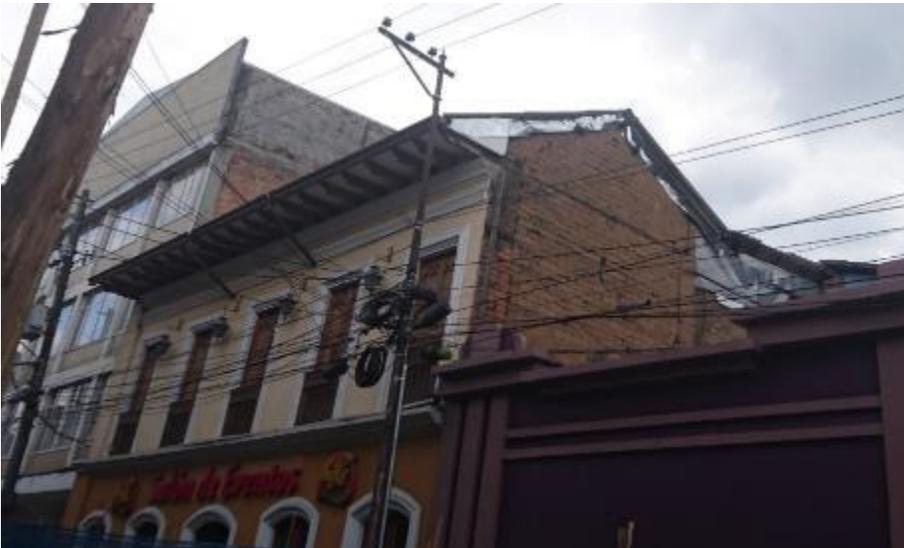
Figura 149 Protección de coronación de muros, mediante láminas de zinc, Salón de eventos Iraka, Calle 17 No 26. Foto tomada por el autor.

- Diseñar bajantes que no atenten contra los valores arquitectónicas del inmueble y que logren evacuar el agua de manera eficaz.
- Implementación de impermeabilizantes, medias cañas en canales contra antepechos; chapas en culatas (Figura 149, 217); goteros en aleros y cualquier otro elemento que eviten el deterioro de la fachada, cubierta, erosión de muros, acabados, etc. (Figura 148, 217).

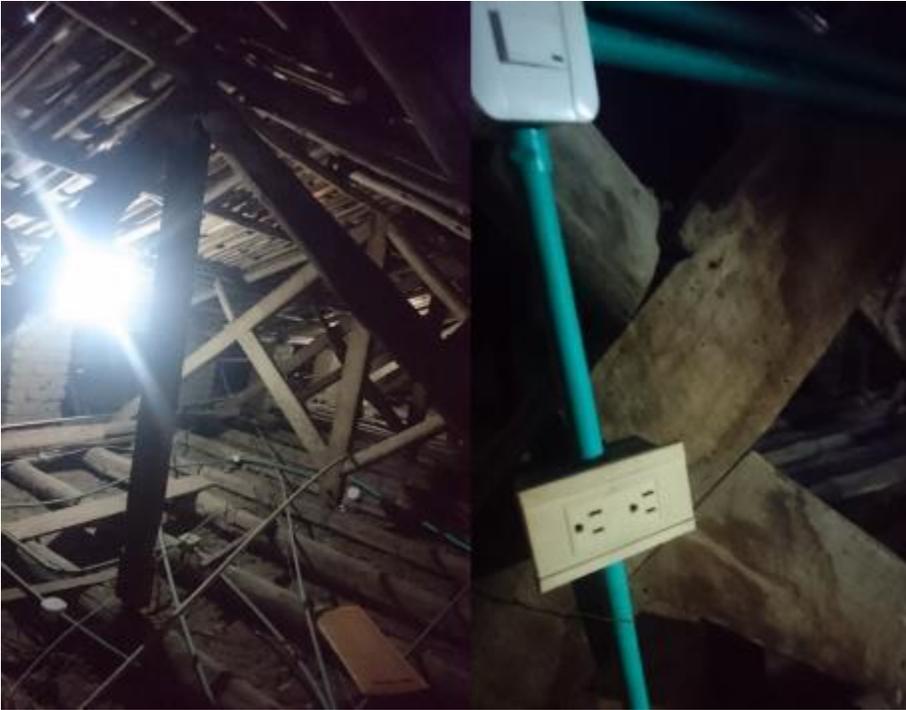
*Figura 150 Instalaciones eléctricas para mantenimiento, soberado (Luces, toma corriente e interruptor), Cubierta, Casa Zarama. Foto tomada por el autor.*

- Adecuación del soberado para el mantenimiento, dotándolo de iluminación, puntos eléctricos (testigo de encendido y apagado de luces), ganchos de servicio, líneas de vida, señalización y un correcto orden (Figura 150, 218).

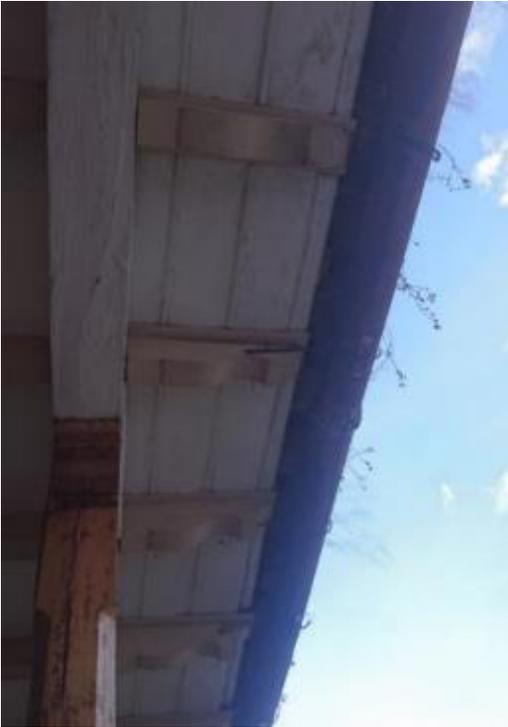
*Figura 153 Canaleta con material vegetal, Patio externo, Casa Zarama. Foto tomada por el autor.*

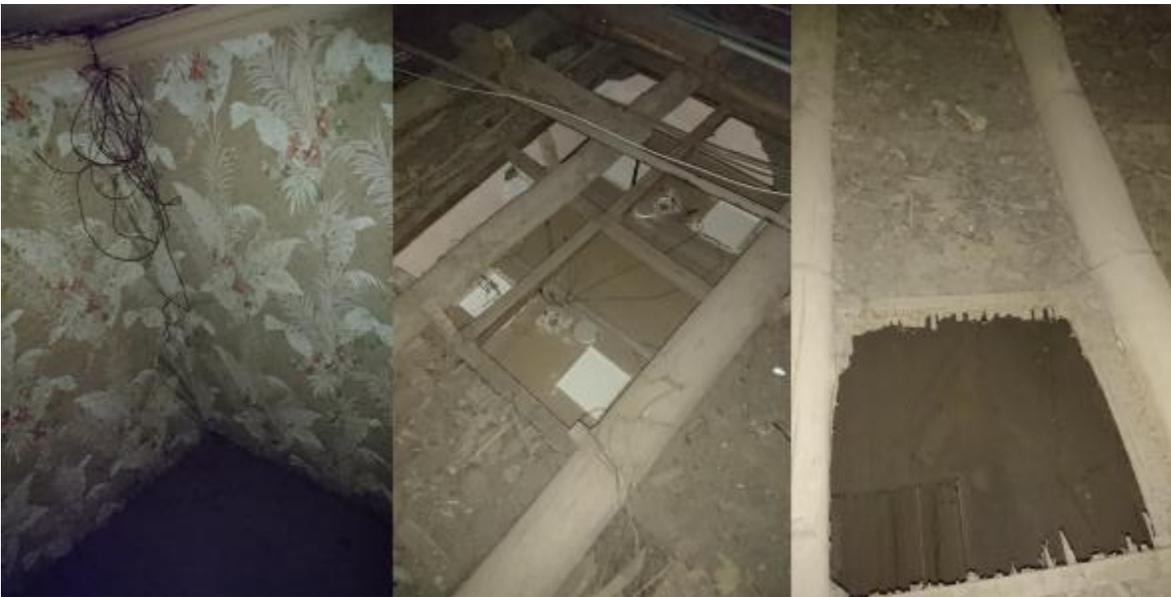
Además, se comprobó la construcción de otro falso techo el cual está debajo de los originales, debido a los cambios de uso y remodelaciones que ha sufrido la casa, que por razones estructurales, constructivas, estéticas y económicas, optaron por la construcción de uno nuevo a una altura menor (Figura 154, 220).

*Figura 154 Falsos techos contruidos abajo del cielo Razo original de la cubierta, Cubierta, Casa Zarama. Foto tomada por el autor.*

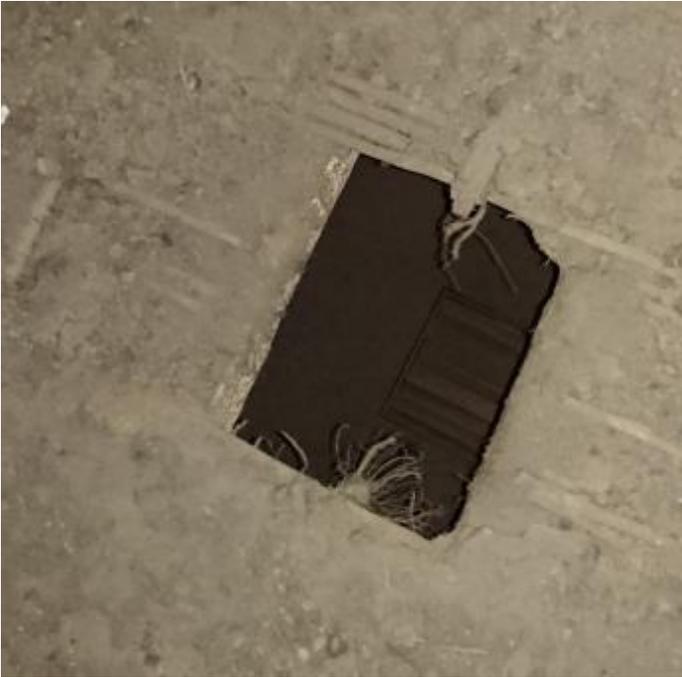
El cielo raso que recubre los salones, están ubicados debajo de los tirantes, de tal manera que no deja ver la estructura de la cubierta, están constituidos por una placa plana elaborada de entramados de chacla (Figura 155, 221), fijadas por medio de cabuya y alambre de acero a las correas de madera de sección rectangular 5 X 5 cm (Figura 156, 221). Las correas sostienen y arriostran al cielo raso. Están dispuestas cada 50 cm perpendicularmente a los tirantes, unidas por medio de alambres (Figura 157, 222) o cabestro que, por medio de dos puntillas, clavadas a ambas caras del tirante sujetan las tiras de cabestro que amarran la correa (Figura 158, 222). Sobre la superficie de la chacla se extiende un manto de barro o lecho arcilloso el cual va a impermeabilizar y le dará mayor rigidez al plano. En la cara inferior de la chacla se le dará un acabado con pañete de barro más tamo y afinándolo con pañete de cal y pintura para lograr un mejor acabado (Figura 159, 223), además de las molduras decorativas en yeso (Figura 36, 92).

*Figura 155 Amarre de chacla mediante cabuya, Cubierta, Casa Zarama. Foto tomada por el autor.*

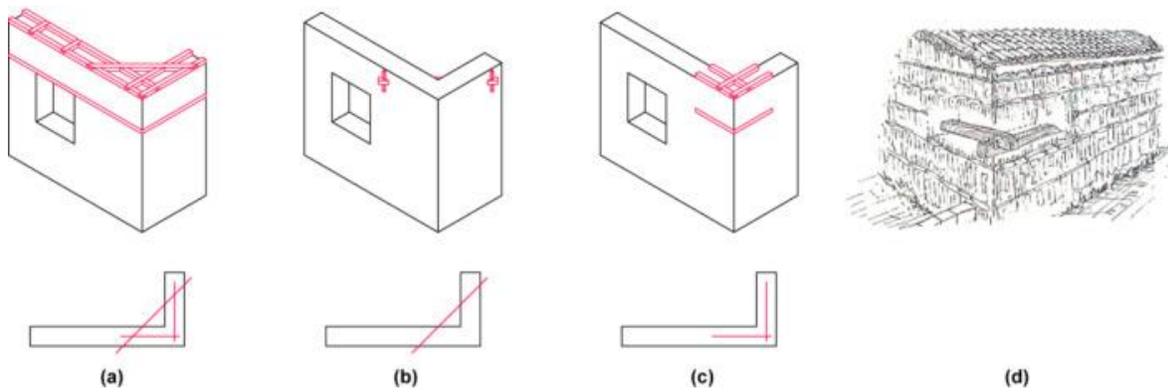
Figura 184 Refuerzo en esquinas. FUENTE: (Ortega, Vasconcelos, Rodriguez, Correia, & Lourenco, 2017).

En la parte superior de las instrucciones de los muros se incorporará varillas de acero en forma diagonal, sujetando ambos muros, estas se conectarán a los refuerzos de madera. A la altura de la cubierta, estas diagonales serán de madera (Figura 184, 235).

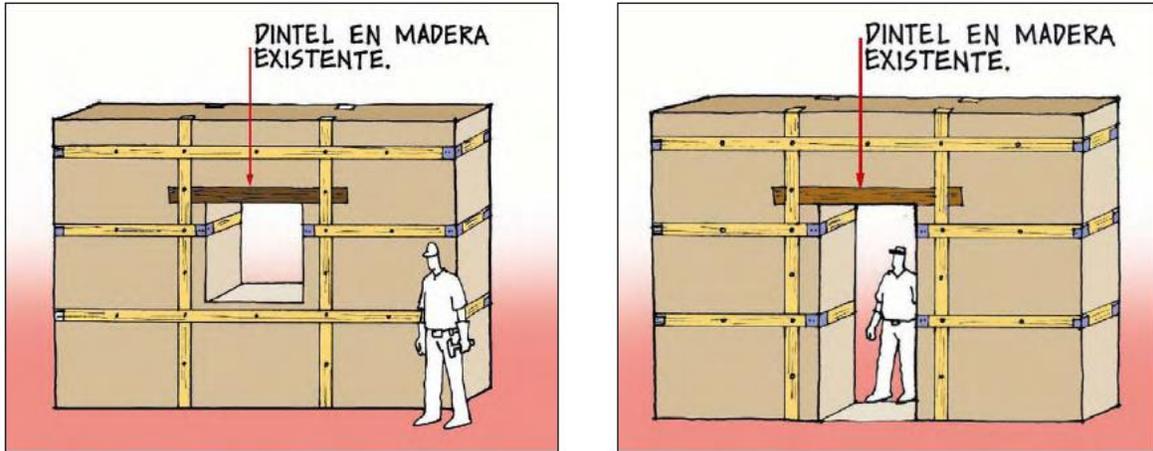
Figura 188 Disposición de fuerza con relación a los dinteles. FUENTE: (Asociación Colombiana de Ingeniería Sísmica, 2004).

Los refuerzos deberán estar ubicados de manera tal que se altere lo menos posibles las molduras existentes de la fachada (Figura 188, 238). También se deberá buscar sujetar los dinteles de los vanos mediante el refuerzo vertical y pernos.

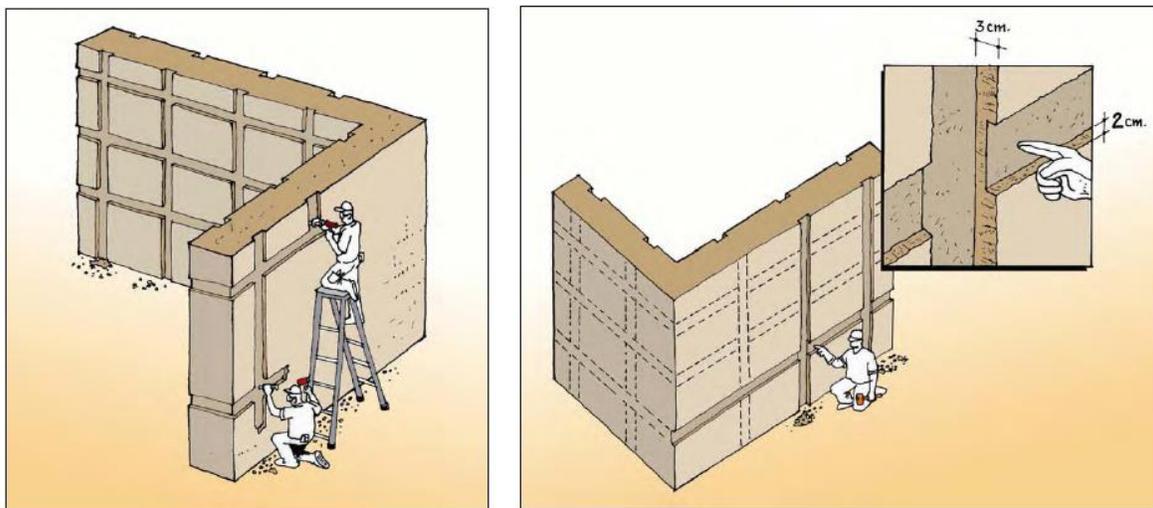
Figura 189 Dimensión de regatas en muros de tapia. FUENTE: (Asociación Colombiana de Ingeniería Sísmica, 2004).

Una vez se logre la consolidación de los muros se procederá a crear las regatas en ambas caras de este, en donde se ubicarán los refuerzos de madera (Figura 189, 238), estas tendrán una profundidad de 3 cm para el refuerzo vertical y 2 cm para el horizontal. En las intersecciones generaran orificios haciendo uso de talarlo y cincel, con una separación máxima de 50 cm (Figura 190, 239).

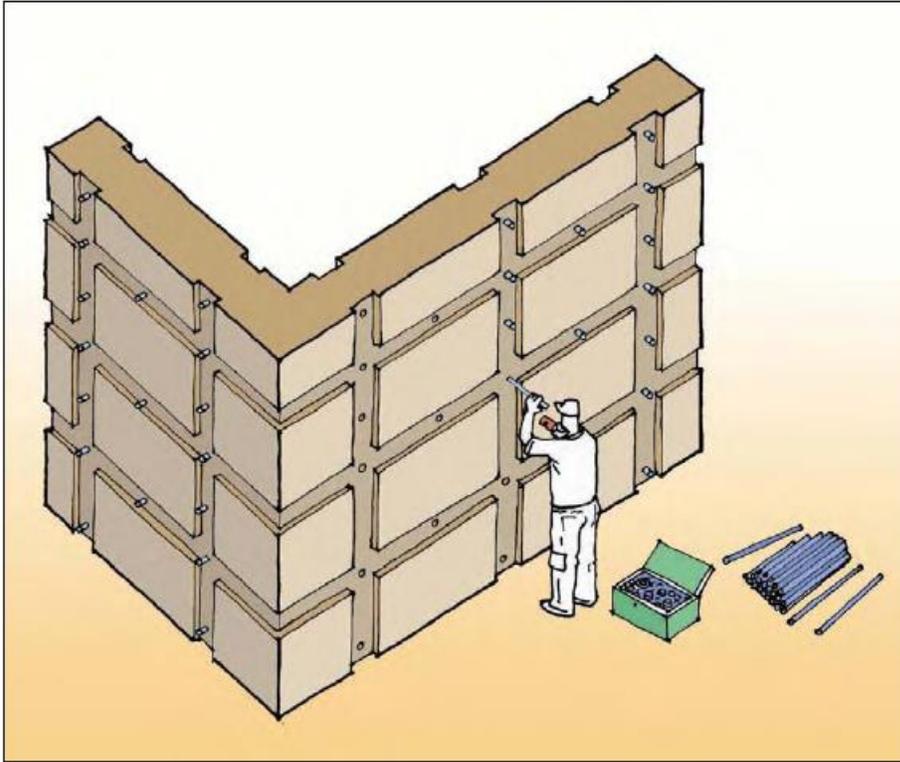
Figura 190 Instalación de pernos en las intersecciones de los refuerzos. FUENTE: (Asociación Colombiana de Ingeniería Sísmica, 2004).

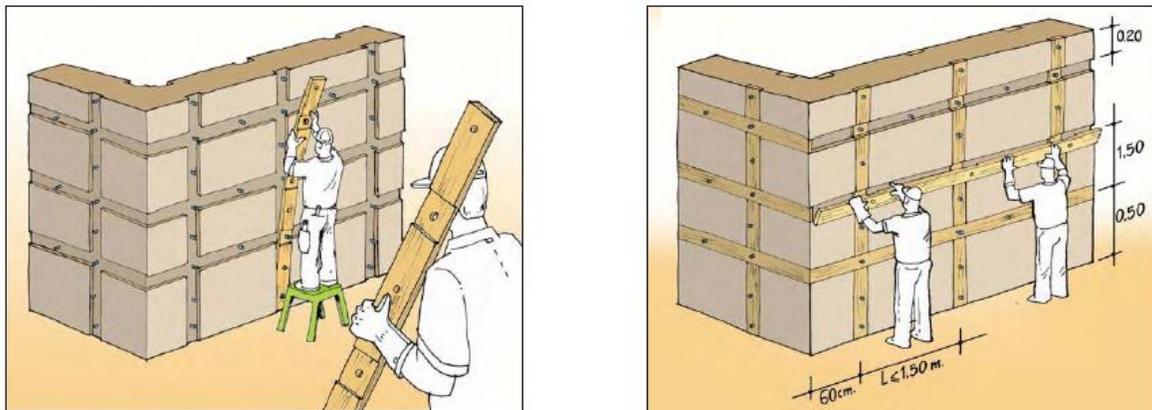
Figura 191 Instalación de refuerzo de madera. FUENTE: (Asociación Colombiana de Ingeniería Sísmica, 2004).

Las piezas de madera estarán sujetas a la tapia por medio de puntilla de 2", instalando primero las tablas verticales y posteriormente las horizontales (Figura 191, 239).

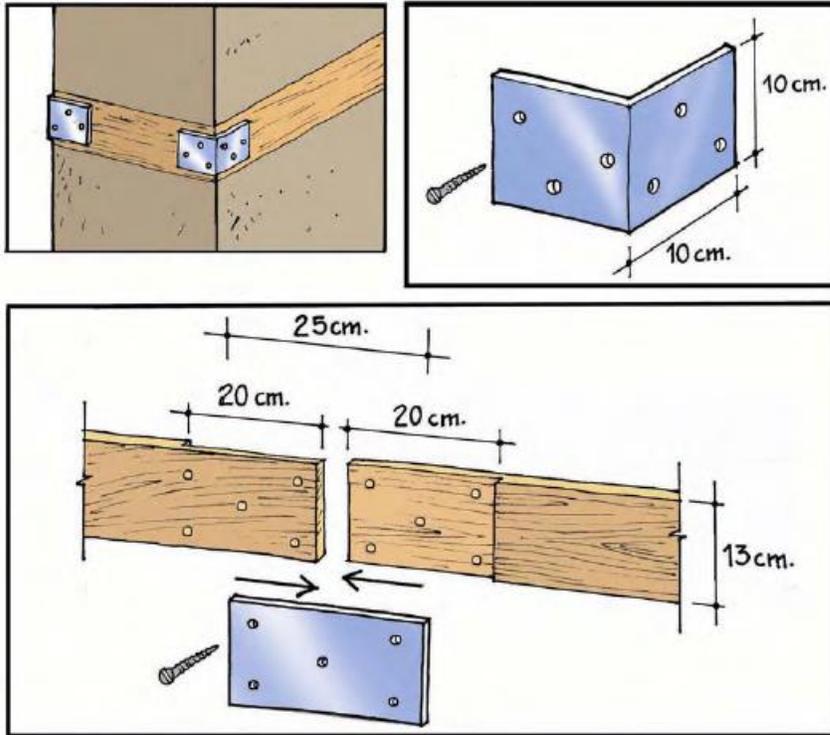
Figura 192 Disposición platinas en esquinas y uniones de refuerzos. FUENTE: (Asociacion Colombiana de Ingenieria Sismica, 2004).

En las esquinas y traslapes de los refuerzos se conectarán mediante platinas de acero sujetadas mediante tornillos a la madera (Figura 192, 240).

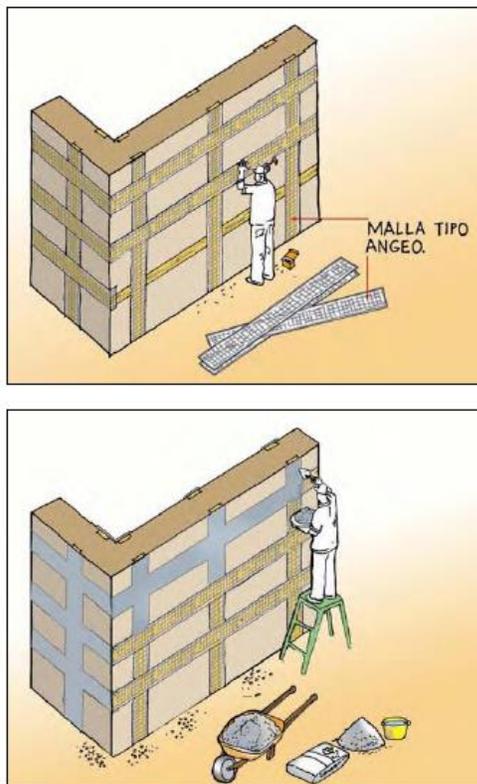
Figura 193 Instalación malla tipo Ageo. FUENTE: (Asociacion Colombiana de Ingenieria Sismica, 2004).

Los refuerzos serán cubiertos con malla Ageo que sobresalga 2 cm, esto con el fin de minimizar fisuras y lograr una buena adherencia con el mortero de barro y el enlucido (Figura 193, 240).
