UNA PROPUESTA DE CONSERVACIÓN PARA LOS PAVIMENTOS DE LA CASA BOLUFER, JÁVEA

AUTOR: MERCEDES PELÁEZ BOVER
TUTOR: VALENTINA CRISTINI
Trabajo Fin de Grado. Grado en Fundamentos
de la Arquitectura. Curso 2016-2017

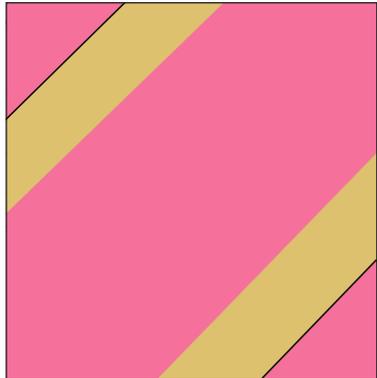
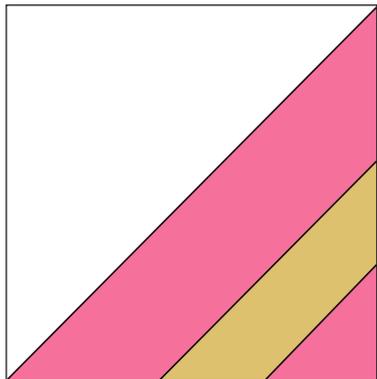
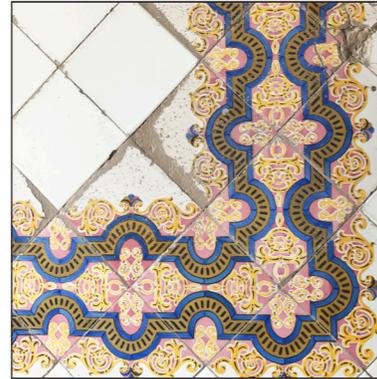
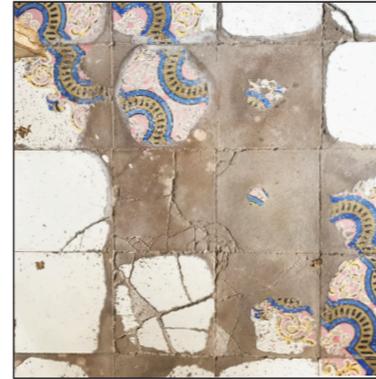
desprendimiento parcial y total de la capa de vidriado

El suelo de la Sala de Billar es muy interesante, sobre un fondo blanco se desarrolla una cenefa floral que vemos muy bien conservada en el centro de la sala y muy deteriorada en el friso exterior.

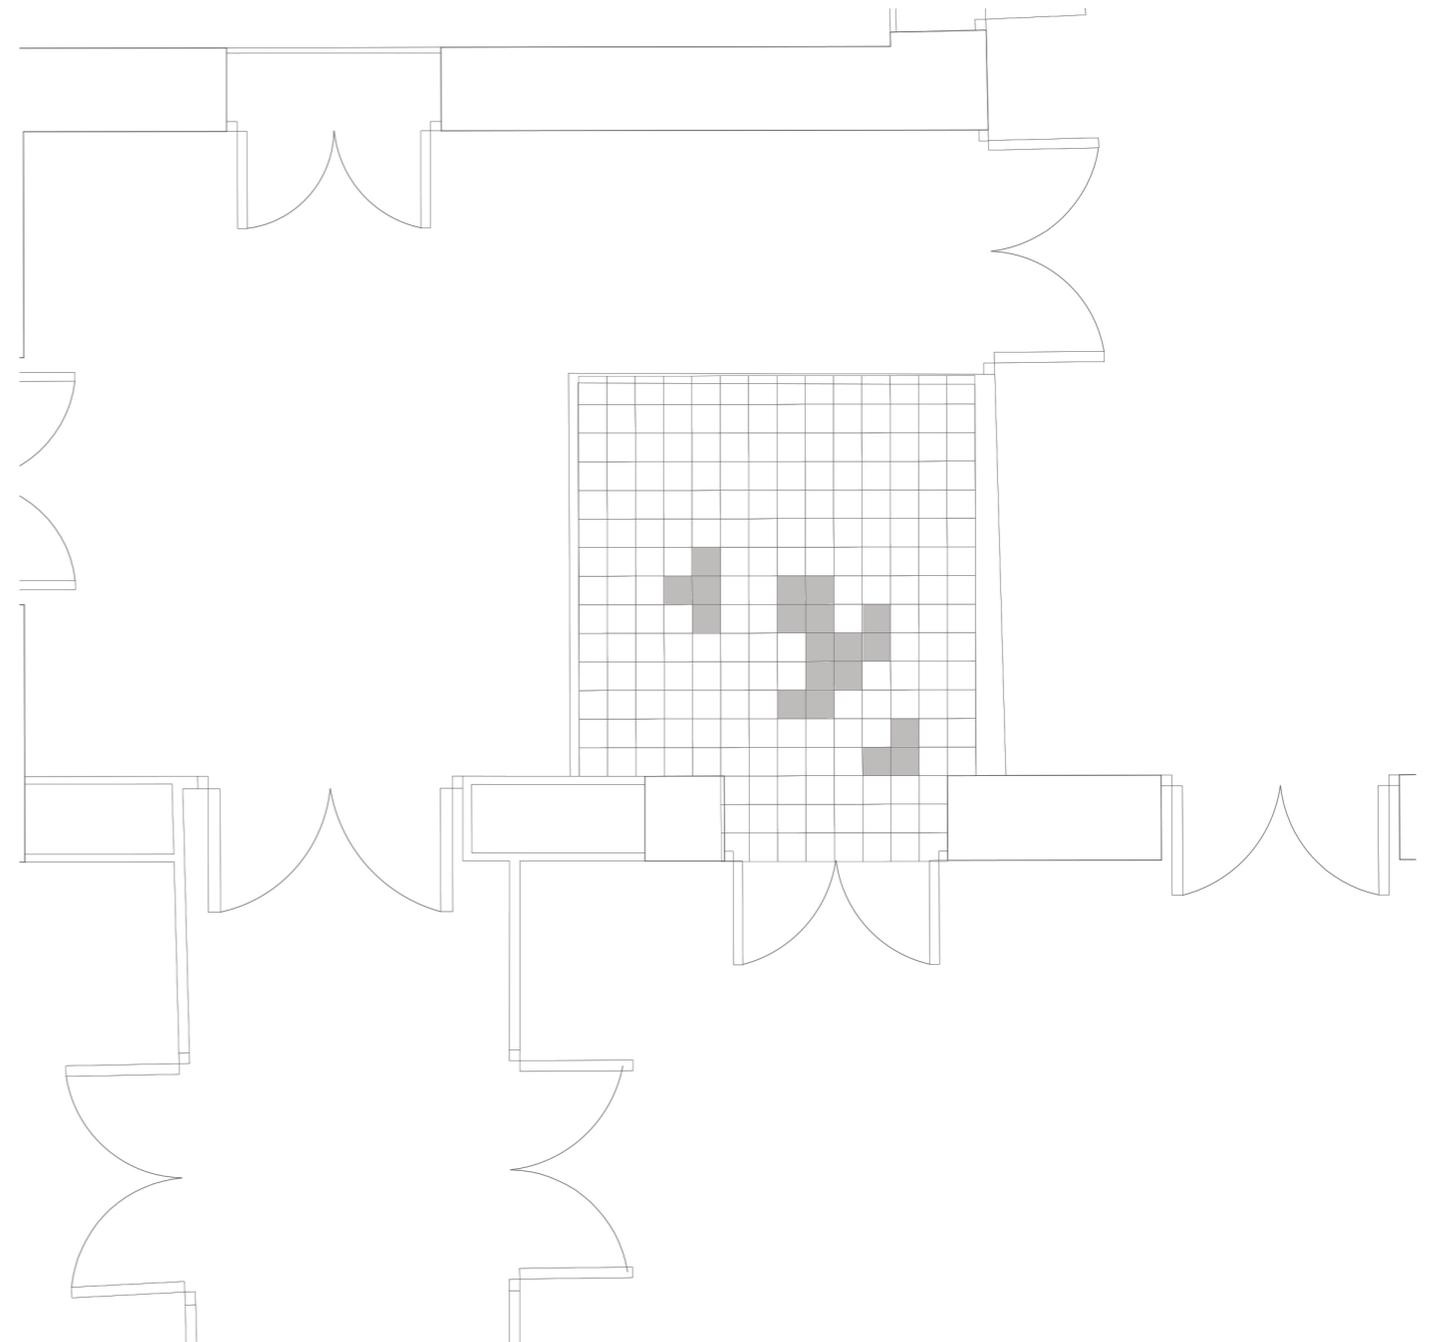
NIVEL DE DEGRADACIÓN CONJUNTA

Las degradaciones que observamos en este pavimento son básicamente desgastados y pérdidas en el vidriado y los colores de algunas de las piezas de la sala.

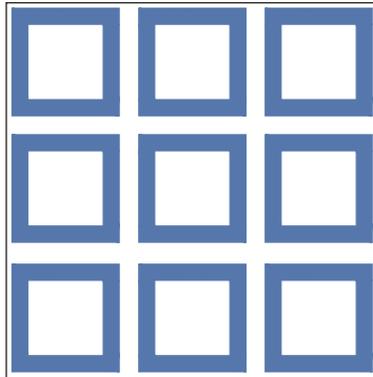
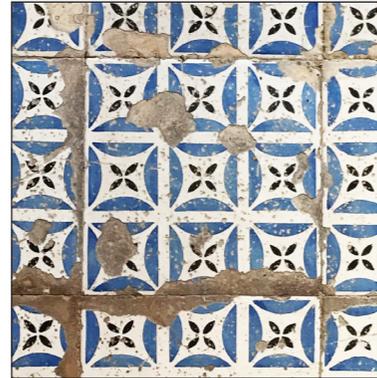
TIPO 1

desprendimiento parcial de la capa de vidriado

sustitución de las piezas
recomposición de la pieza

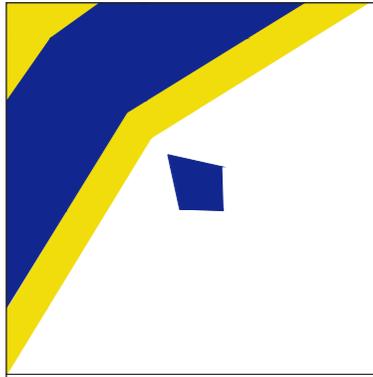
TIPO 1

fisuración de piezas

Se puede observar en gran cantidad de piezas un desprendimiento mínimo del vidriado en los bordes que carece de importancia compositivamente y conservativamente.

Realmente la degradación sustancial del pavimento de la sala es la gran abundancia de piezas fisuradas.

sustitución de las piezas
recomposición de la pieza

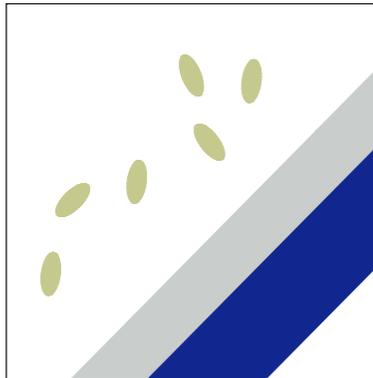
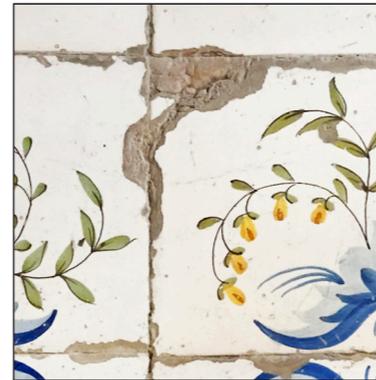
TIPO 1

desprendimiento parcial de la capa de vidriado

sustitución de las piezas
recomposición de la pieza

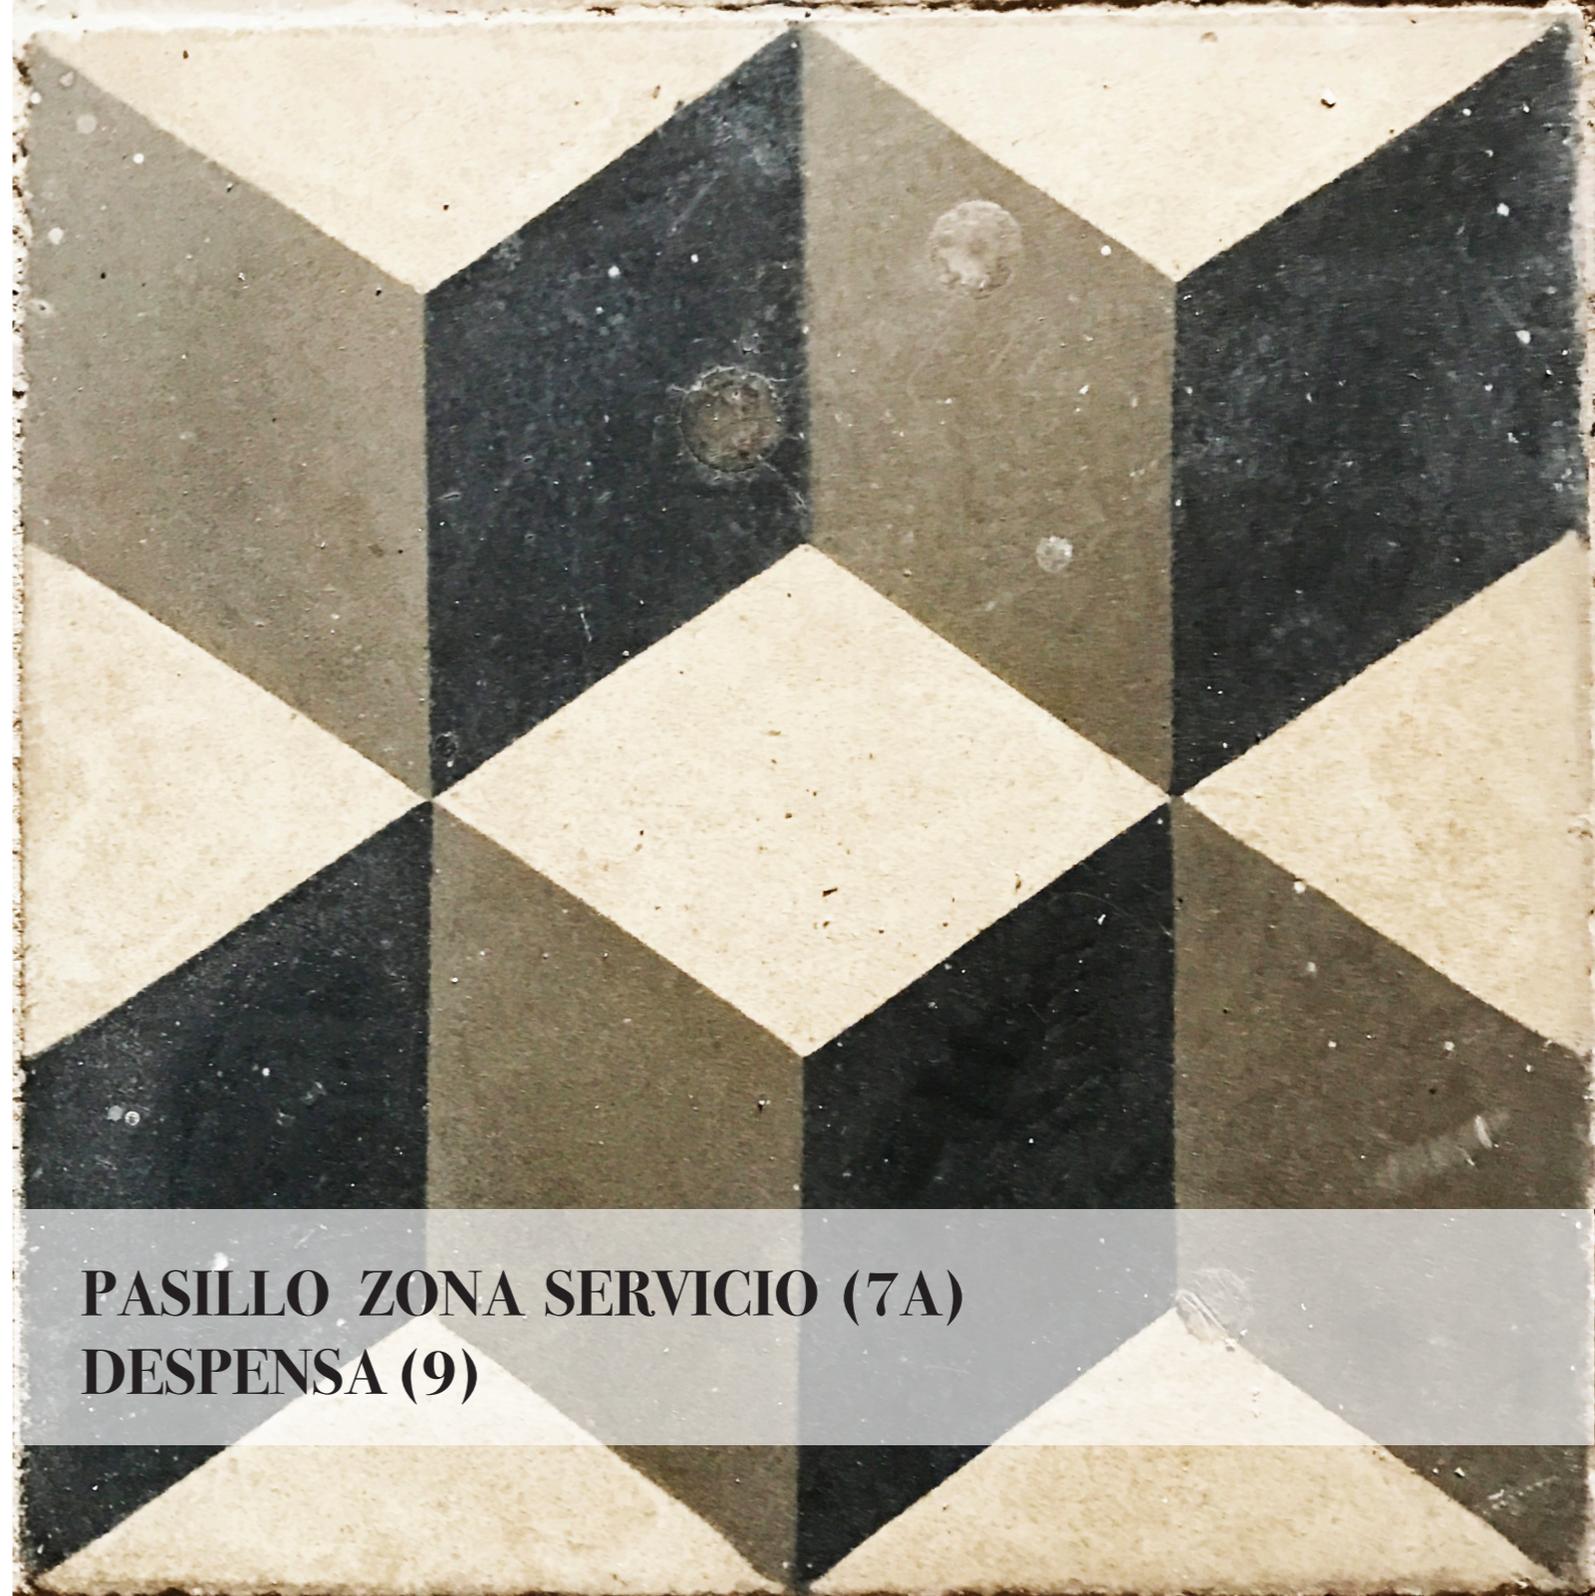
MAPA DE DEGRADACIÓN

Encontramos un persistente manchado de piezas debido a un goteo de lo que parece ser pintura o algún compuesto similar.

Además, vuelven a aparecer muchas piezas a las que le faltan parte del vidriado en la mayoría de su superficie.

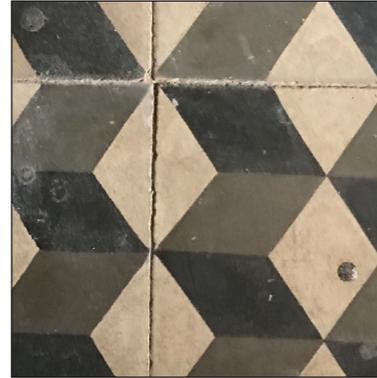
TIPO 1

manchas derivadas del goteo de algún líquido de composición desconocida

La única degradación que encontramos es el manchado por goteo.

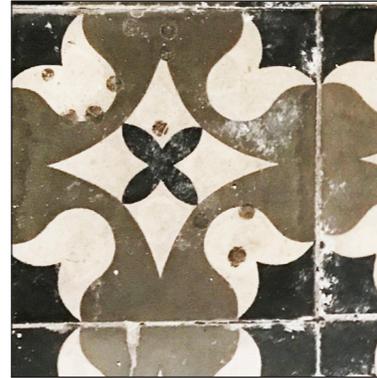
TIPO 1

manchas derivadas del goteo de algún líquido de composición desconocida

El pavimento que vemos en este trozo de pasillo está en un buen estado. Posiblemente esto se deba a que al ser piezas hidráulicas, carecen de vidriado y por tanto éste no se desprende, simplemente observamos la superficie algo desgastada en algunos puntos.

La única degradación que encontramos es el manchado por goteo.

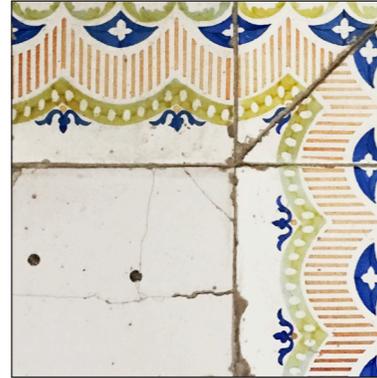
manchas derivadas del goteo de algún líquido de composición desconocida

cuarteado del vidriado

En esta pequeña estancia (aseo) el pavimento se conserva en buen estado, una de las degradaciones existentes es de nuevo el manchado por goteo

La otra es el cuarteado superficial del vidriado, que si no se trata puede llegar a una fisuración de la pieza.

limpieza con disolvente

sellado

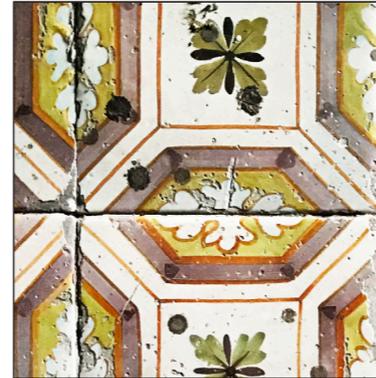
desprendimiento parcial de la capa de vidriado

manchas derivadas del goteo de algún líquido de composición desconocida

Encontramos de nuevo el manchado de piezas debido a un goteo.

Además, vuelven a aparecer muchas piezas a las que le faltan parte del vidriado en la parte de su superficie.

sustitución de las piezas

limpieza con disolvente

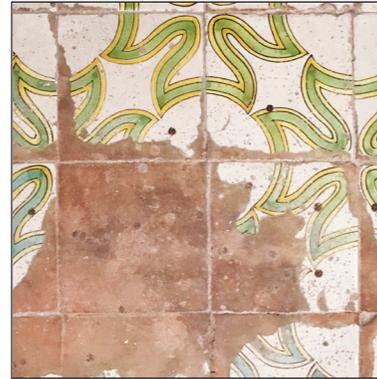
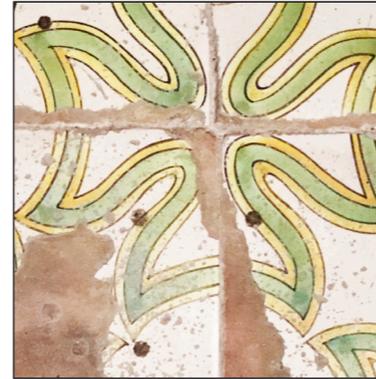
TIPO 1
desprendimiento parcial y total de la capa de vidriado
sustitución de las piezas

TIPO 2
manchas derivadas del goteo de algún líquido de composición desconocida
limpieza con disolvente

Encontramos de nuevo el manchado de piezas debido a un goteo.

Además, vuelven a aparecer muchas piezas a las que le faltan parte del vidriado y otras en las que ha desaparecido por completo volviendo irreconocible el dibujo y la composición del pavimento.

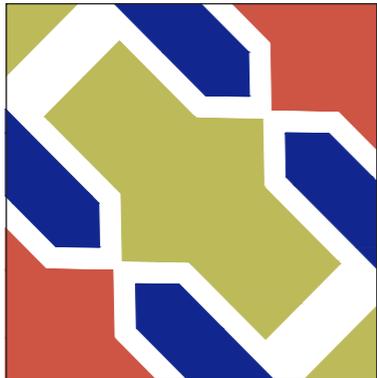
TIPO 1

desprendimiento parcial de la capa de vidriado

sustitución de las piezas
