ESTUDIO DE LOS MASOS DE LES USERES (CASTELLÓN) Y PROPUESTA DE CONSERVACIÓN

TRABAJO FIN DE GRADO. GRADO EN FUNDAMENTOS DE LA ARQUITECTURA. CURSO 2016-2017

AUTORA: MARTA MARTÍNEZ TALAVERA

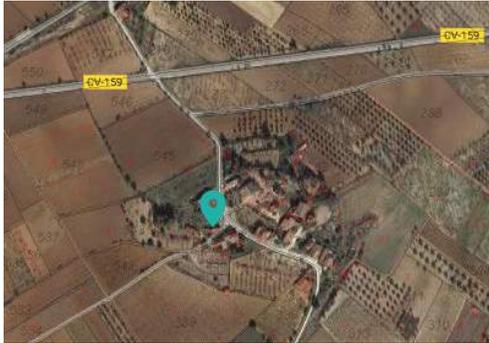
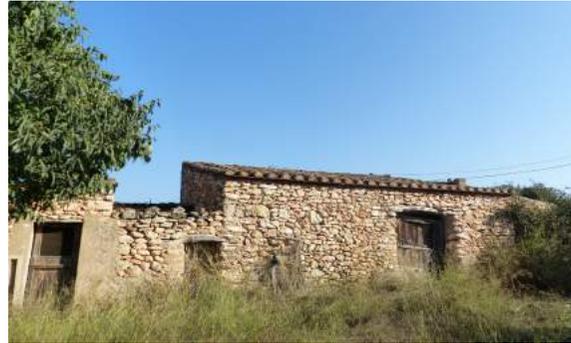
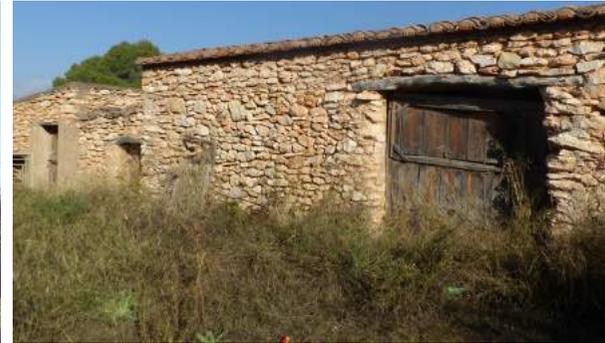
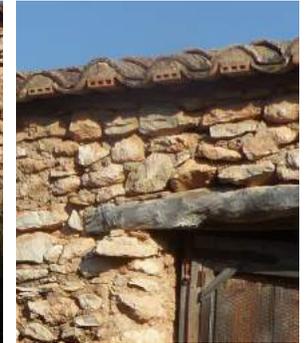
Mas Blanch

- Tipo de mas: ruina

- Problemas: Deterioro material y pérdida de las carpinterías.

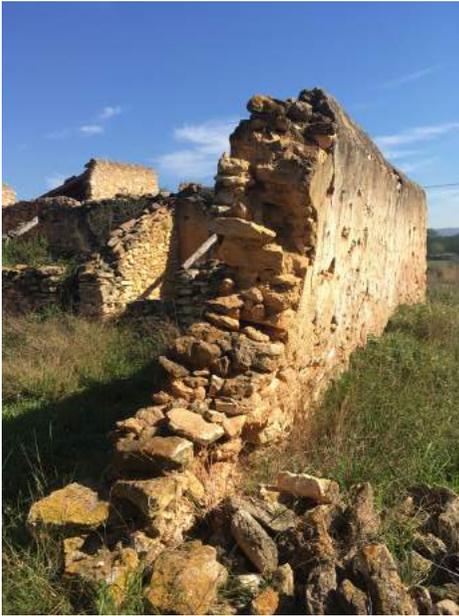
[FIG. 2.75] Masía en la partida del Pouet. 16/04/2017
Fuente: Marta Martínez Talavera.

En cuanto a las intervenidas, recurren a materiales contemporáneos como prefabricados de hormigón y carpinterías metálicas con un efecto de madera. Normalmente recurrir a este tipo de materiales y técnicas se debe a la desconfianza y la ignorancia hacia lo tradicional, pensar que puede conllevar un mayor gasto económico o que son soluciones poco efectivas.

Estas construcciones están normalmente diseñadas para ese tipo de soluciones, ligeras, como es la cubierta de cañizo, forjados de poco espesor, que cuando cambiamos a elementos más pesados pueden derivar a problemas estructurales.

Las viviendas presentan bien daños estructurales por una mala traba en las esquinas de los cerramientos o, por otra parte, pérdida de la cubierta por infiltraciones, alteración material y falta de mantenimiento. Para las construcciones que sí presentan estado de ruina y abandono, además, la cubierta se presenta derrumbada.

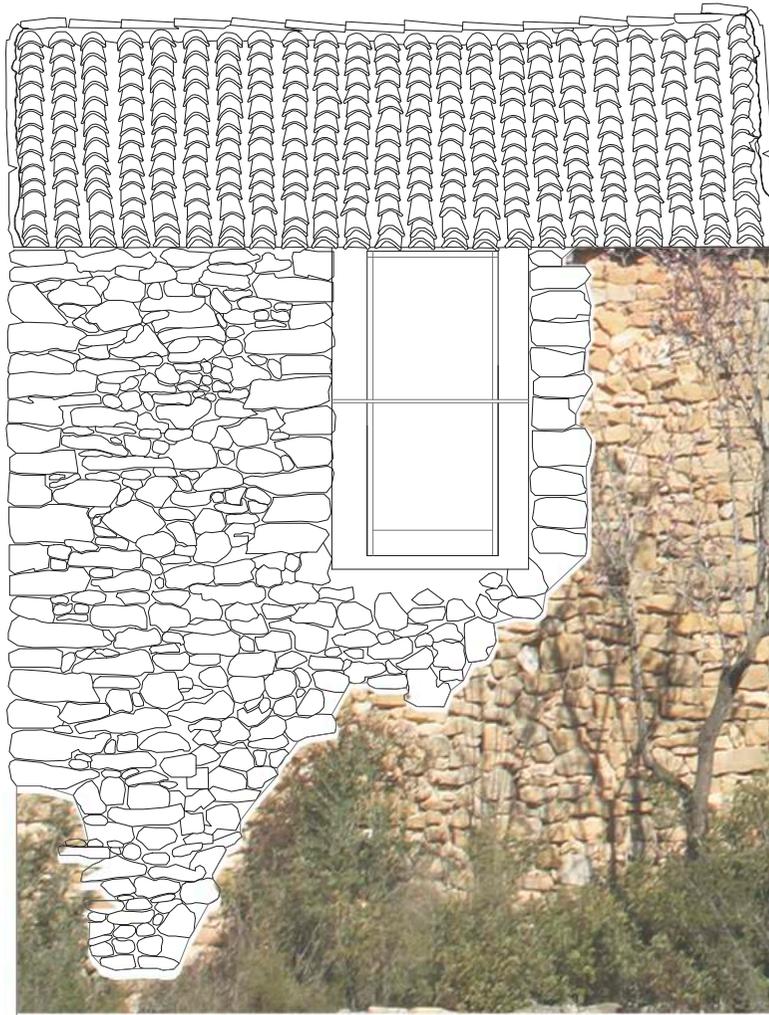
Alzado sur. Esc 1:50

Alzado sur de la construcción donde se aprecia la misma construcción de piedra que en todas las fachadas.

Se abre el vano de mayor tamaño de la vivienda, un balcón acompañado de carpinterías de madera.

La vegetación se apodera de gran parte de la fachada. Sobre ésta evacúa agua el faldón de la cubierta a dos aguas.

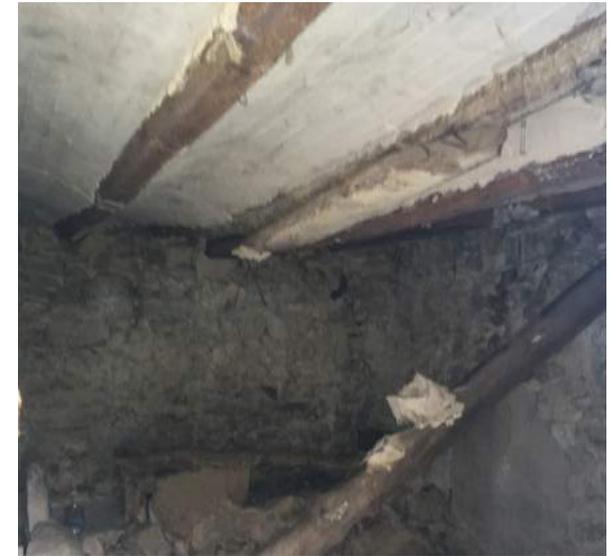
[FIG. 3.19] Mas en la partida Els Trossos ((Les Useres). 16/04/2017.
Fuente: Marta Martínez Talavera

El forjado está formado por una viga sobre la cual apoyan las viguetas que a su vez están apoyadas en los cerramientos Este y Oeste.

El entrevigado está formado con cimbras, se vierte el yeso hasta alcanzar la parte superior del rollizo, este yeso sirve como pavimento de la planta superior.

Rotura de vigas. La viga del forjado de la planta primera ha llegado a rotura por lo que debe repararse el forjado con la colocación de otra viga, dado que la actual está totalmente partida en dos. El forjado a pesar de ello no presenta flecha, las viguetas están apoyadas en los muros de la construcción.

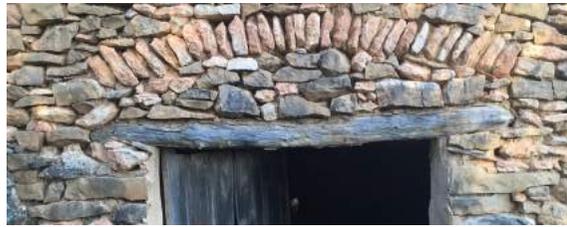
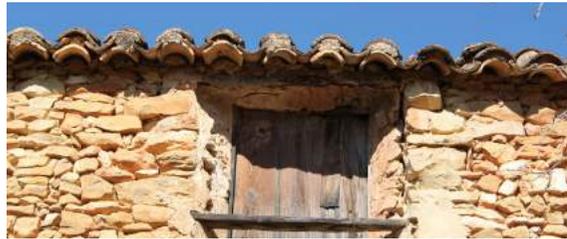
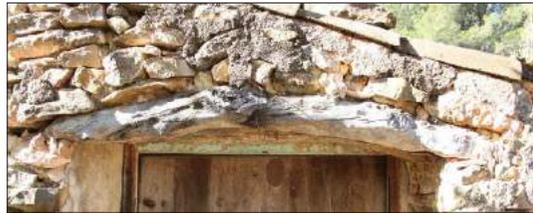
[FIG. 3.21] Mas en la partida Els Trossos ((Les Useres). 16/04/2017.
Fuente: Marta Martínez Talavera

La puerta con batiente partido está compuesta por dos hojas y un sólo eje . Este tipo de vano surge para facilitar la ventilación, iluminación y protección en la vivienda. La estructura está compuesta por largueros y travesaños, con un entablado claveteado.

Reconstitución de madera. Debido a la humedad y el abandono las carpinterías se han visto deterioradas en la parte inferior, por lo que de mano de un carpintero de oficio se repararán las carpinterías y se reforzaran donde sea necesario.

Mantenimiento. Un debido cuidado y mantenimiento constante permiten no agravar los posibles defectos que aparezcan. Se recomienda evitar el estancamiento de agua o humedad en la carpintería, así como cepillados e hidratación con aceite de linaza.
