LA IGLESIA DEL ANTIGUO CONVENTO DE SAN AGUSTÍN EN TENERIFE

. Situación actual y propuesta de líneas guía para su conservación y puesta en valor .

Trabajo Final de Grado curso 18-19 . Grado en Fundamentos de la Arquitectura . Composición Arquitectónica

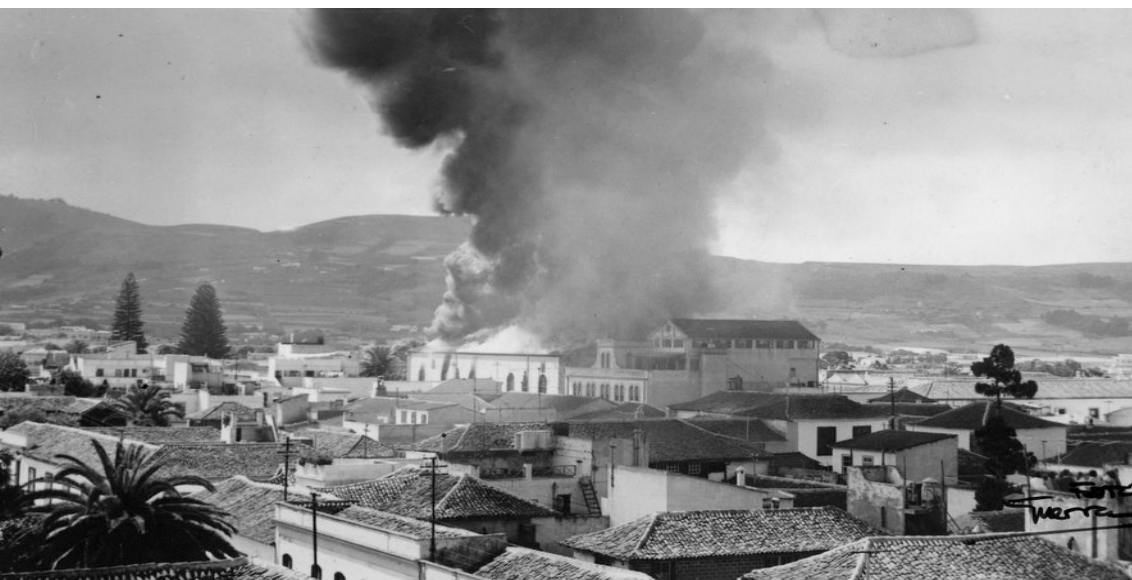
Figura 1.1. Incendio desde la Catedral de La Laguna. (Autor: Guerra F, 1964)

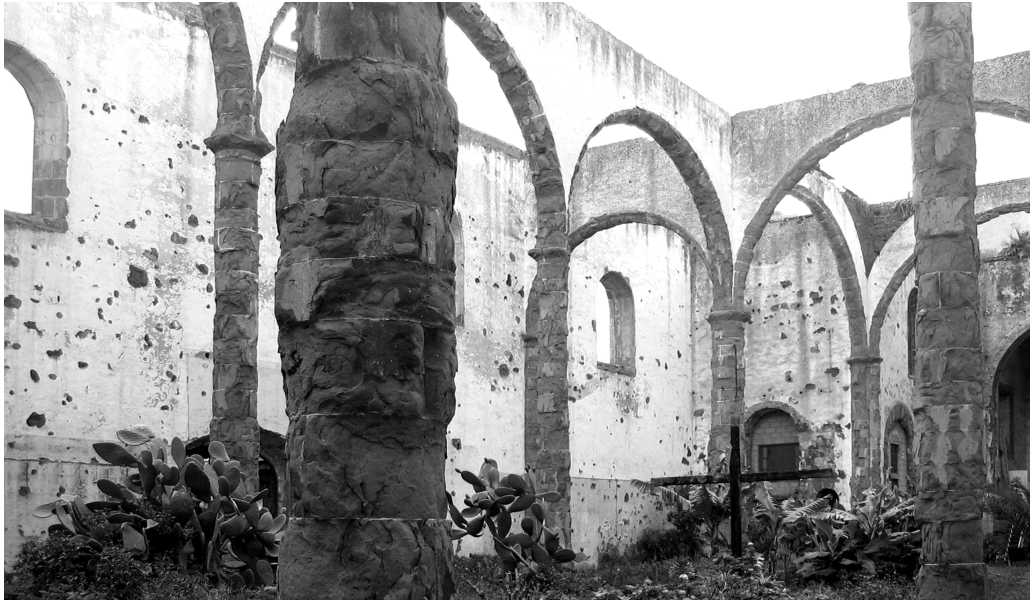
Figura 1.2. Interior de las ruinas del antiguo templo. (Autor: Lorenzo Santana Rodríguez, 2005)

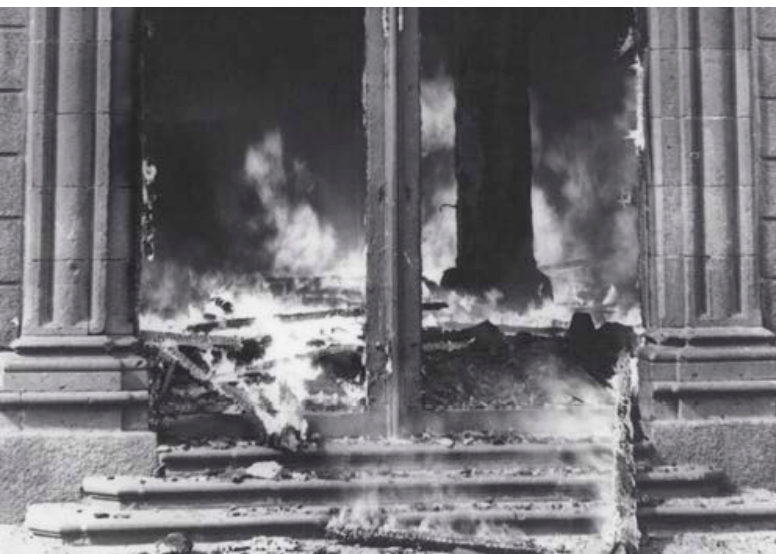
Figura 2.13. Fotografía desde el acceso lateral el día del incendio
(Autor desconocido, 1964)

La Iglesia Agustina perdió el tesoro artístico que poseía, compuesto principalmente por retablos, piezas de orfebrería, pinturas murales, cuadros e imágenes de alto valor patrimonial. Se vieron afectados también valores arquitectónicos como la pérdida de elementos labrados en piedra, las vidrieras y la totalidad de la techumbre.

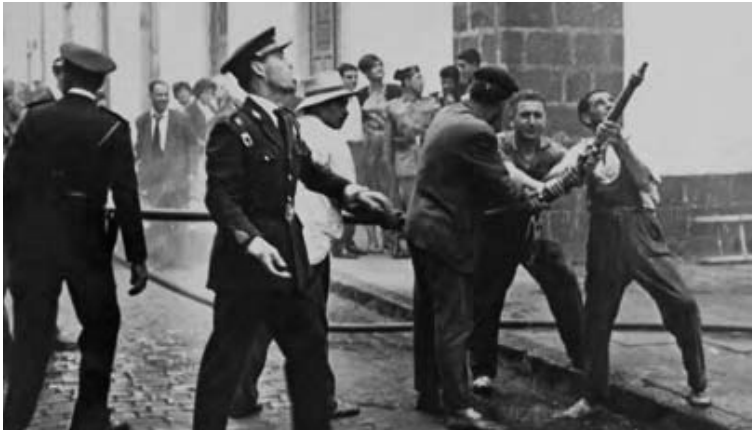
Figura 2.14. Vecinos y bomberos apagando el fuego (Autor desconocido, 1964)

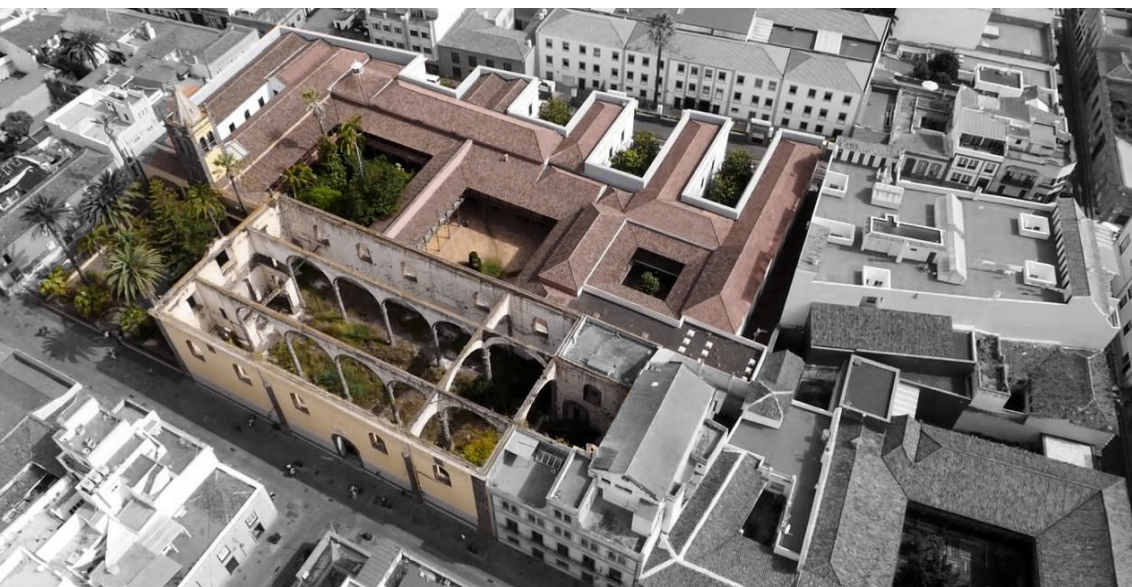
Figura 2.24. Vista Aérea del Antiguo Convento de San Agustín (Cabildo de Tenerife, 2015)

Por todos estos efectos derivados del incendio de 1964 podemos declarar el estado de ruina del antiguo templo. Es urgente establecer medidas oportunas para realizar un diagnóstico patológico específico y determinar la gravedad de los daños estructurales. Frenar la progresiva degradación del templo es el primer paso necesario para conservar y poner en valor el monumento.
