Escuela Técnica Superior de Arquitectura
Grado en Fundamentos de la Arquitectura

Trabajo Final de Grado
2017 - 2018

**ANÁLISIS DEL ESTADO INTERIOR DE UNA VIVIENDA
SITA EN PADRE ANTÓN MARTÍN 27 (VALENCIA)
Y PROPUESTAS DE MEJORA**

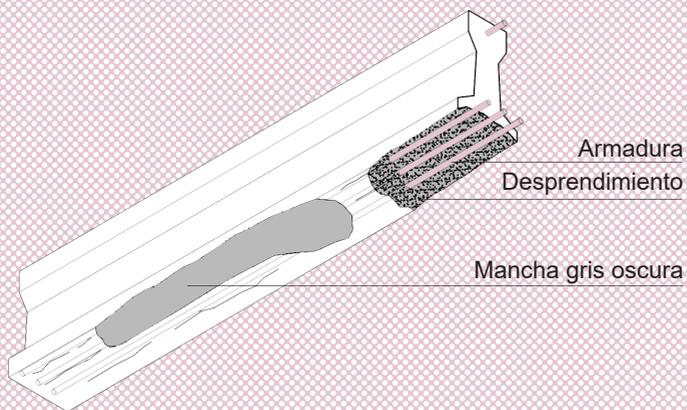
Figura17. Descripción gráfica, detalle de vigueta

Situación de las lesiones: 1.1 Cocina, parte superior de la armariada.
1.2 Baño, vigueta central.

La humedad ambiental en baños y cocinas, es un factor que agudiza el riesgo de aluminosis, así como las fugas de agua ocurridas en estas zonas de la vivienda.

Debido a la alta concentración de alúmina se puede producir una reordenación de la estructura molecular del hormigón, presentando un incremento en la porosidad y una reducción en la resistencia mecánica. [8]

A) Sustitución funcional, en el caso en que la vigueta se encuentre muy deteriorada y presente un riesgo inmediato.

Se procede a sustituir la función de la pieza, es decir como la sustitución integral conllevaría afectar a la vivienda superior, se considera añadir una nueva pieza que soporte las cargas de la vigueta afectada, de manera que si la primera falla entra en carga este refuerzo.

B) Refuerzo estructural, en el caso de que la vigueta sea reparabile y no esté muy deteriorada.

1. Apuntalado de todo el forjado afectado y que presente algún riesgo.
 2. Picado y saneamiento de la vigueta, eliminando todo el hormigón que se aprecie afectado.
 3. Limpieza y saneamiento de las armaduras, eliminando las capas de óxido que recubran las barras. En caso de que estén muy afectadas, se suplementarían o se sustituirían por armaduras nuevas.
 4. Aplicación de productos pasivantes que eviten la reaparición del problema a largo plazo.
 5. Reconstrucción de la geometría de la vigueta con morteros especiales para reparación estructural.
 6. Colocación de una plancha acero en la parte inferior de la vigueta, fijándola a la misma con resina epoxy.
 7. Puesta en carga de la vigueta junto con la plancha de acero con la colocación de dos perfiles metálicos angulares en los extremos de la vigueta que asegure la transmisión de cargas a la viga o muro de carga.
- [15] [16]

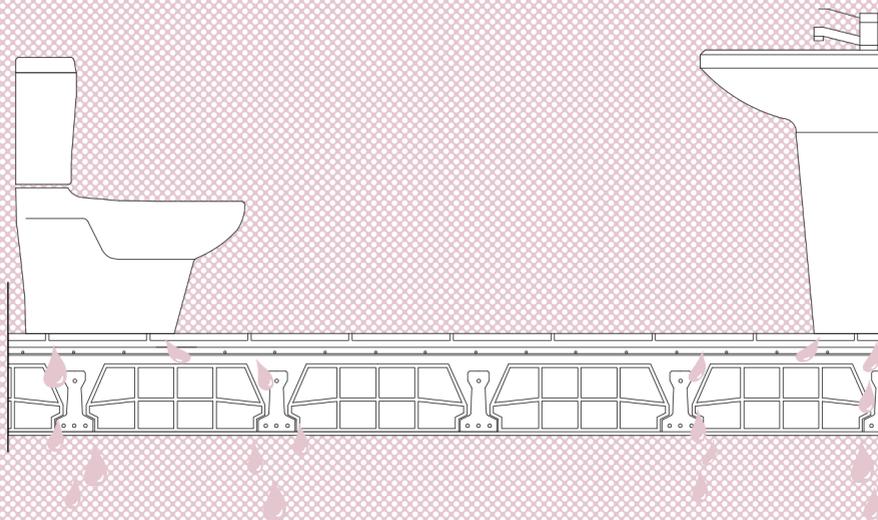
Figura 21. Descripción gráfica, filtración agua

Situación de las lesiones: 2.1 Desconchamiento y desprendimientos en todo el techo. 2.2 Desconchones y eflorescencias en todo el techo.

La causa principal de estas humedades procede de una fuga en el desagüe del baño del piso superior.

Por otra parte la falta de ventilación y de extracción de humos, genera condensaciones del vapor de agua, sobre todo en épocas frías. [9]

Frente a problemas de humedades la prioridad es detectar y corregir el origen. En este caso la humedad aparece por una antigua fuga en el baño de la vivienda superior ya solucionada. Por tanto la reparación en este caso se centrará en solucionar los daños ocasionados por la avería.

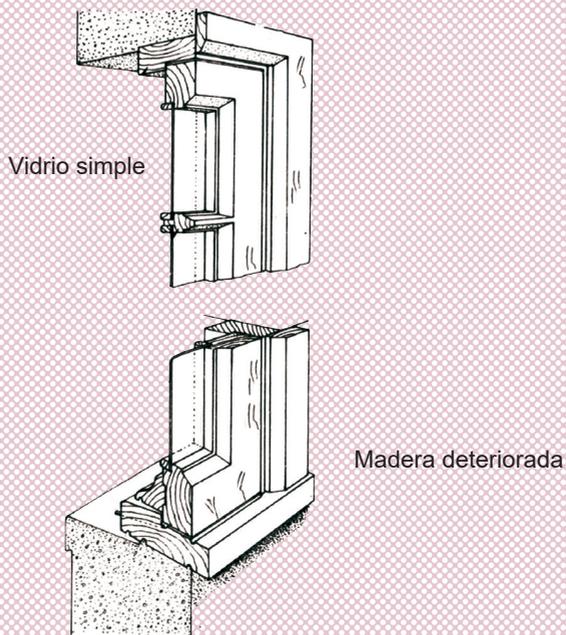
Figura 29. Descripción gráfica, carpintería de madera

Situación de las lesiones: 4.1 Puerta de entrada en mal estado. 4.2, 4.3, 4.4, 4.5 Falta de puertas. 4.6, 4.7 Puertas en mal estado. 4.8, 4.10, 4.12, 4.13 Carpinterías de aluminio. 4.9 Carpintería de PVC 4.11, 4.14 Carpintería de madera.

La falta de calidad de las carpinterías, la mala colocación y la falta de mantenimiento, dan como resultado deficiencias en todas las puertas y ventanas de la vivienda. Esto genera problemas térmicos y de seguridad. [10] [11]

1. Retirar la carpintería antigua.
2. Eliminar el vierteaguas.
3. Eliminar elementos dañados del perímetro de hueco, retirando el mortero que presente problemas de humedades.
4. Cepillado y humedecimiento de todo el perímetro para asegurar una buena adherencia.
5. Colocación de la nueva carpintería.
6. Preparación de la pendiente del alfeizar con un mortero de cemento.
7. Colocación de la pieza cerámica vierteaguas. [11] [16]

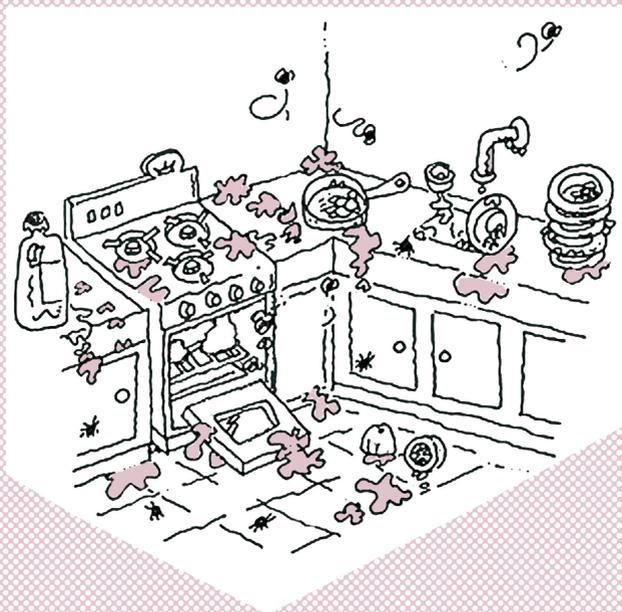
Figura 33. Descripción gráfica, suciedad

Situación de las lesiones: 5.1, 5.2 Suciedad en zonas más sensibles como la cocina y el baño. 5.3, 5.4 Suciedad depositada desde el exterior.

La falta de mantenimiento y la acumulación de suciedad es, a priori, una patología menor pero es el desencadenante de problemas a largo plazo y de mayor importancia. [9]

El correcto mantenimiento y limpieza de la vivienda es una cuestión personal en la que no se podría actuar directamente.

En este caso se entiende por la situación de antigüedad del edificio y el contexto familiar el estado de la vivienda, la única intervención que se podría realizar es la de dar algunas pautas a seguir para mantener elementos más sensibles, como carpinterías, en buen estado el máximo tiempo posible. [9]

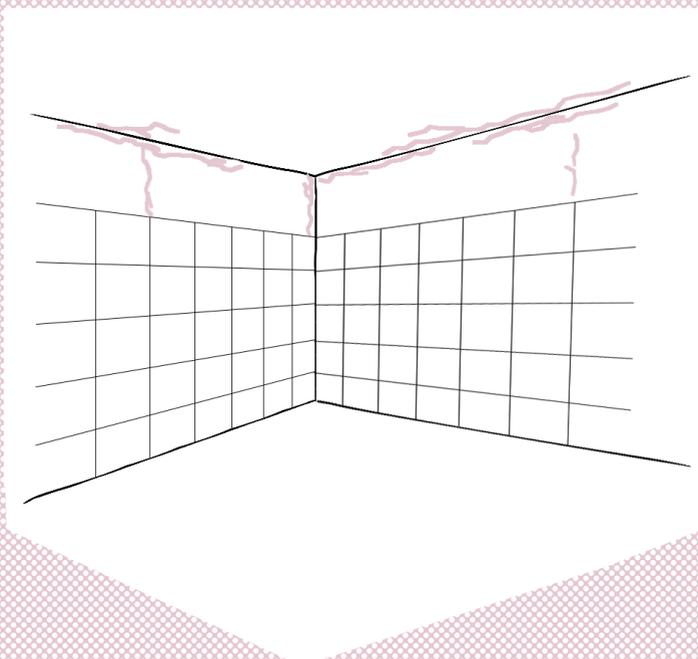
Figura 35. Descripción gráfica, fisuras

Situación de las lesiones: 6.1 Fisuras en el perímetro de los techos, en los encuentros con los paramentos verticales.

Las fisuras son aberturas de escasos mm de espesor y longitud variable. Son roturas que afectan a acabados superficiales de elementos constructivos.

-Esfuerzos producidos por el diferente coeficiente de dilatación de dos elementos contiguos.

-Falta de traba de las distintas piezas que componen un elemento.
[10] [12]

Las fisuras se localizan en el perímetro de unión entre los tabiques y el techo, son fisuras longitudinales y horizontales. Se pueden ver algunas en la parte superior de los tabiques de la concina, verticales desde el final de los azulejos hasta el techo. Y por todo el techo se pueden apreciar fisuras siguiendo la unión entre las distintas piezas.

1. Picado del enfoscado agrietado.
2. Lavado de toda la zona para conseguir una saturación y asegurar una correcta adherencia.
3. Colocación de una malla elástica de fibra de vidrio que absorberá y minimizará tensiones.
4. Nuevo enfoscado de la pared.
5. Aplicación de la pintura del color deseado.[12]

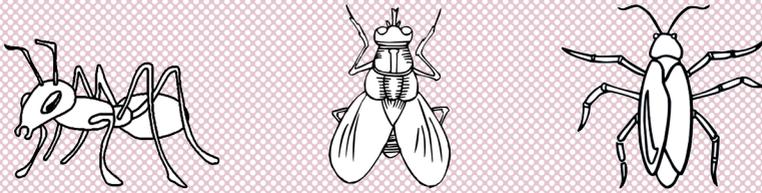
Figura 39. Descripción gráfica, insectos

Situación de las lesiones: 7.1 Foco de aparición de insectos por la presencia de comida.

La posible causa es la falta de limpieza tanto de la propia vivienda como del conjunto del edificio y la vía pública.

Las distintas capas superpuestas, como la madera, sobre algunos de los tabiques, crean espacios idóneos para la proliferación de estos insectos. [13]

Se entiende que este problema no es sólo de esta vivienda y por lo tanto esta solución no será definitiva, se deberá acompañar de un sellado concienzudo de todos los huecos en el techo, sobre todo del baño y cocina, que es dónde los propietarios informan que suele ser más habitual su aparición.

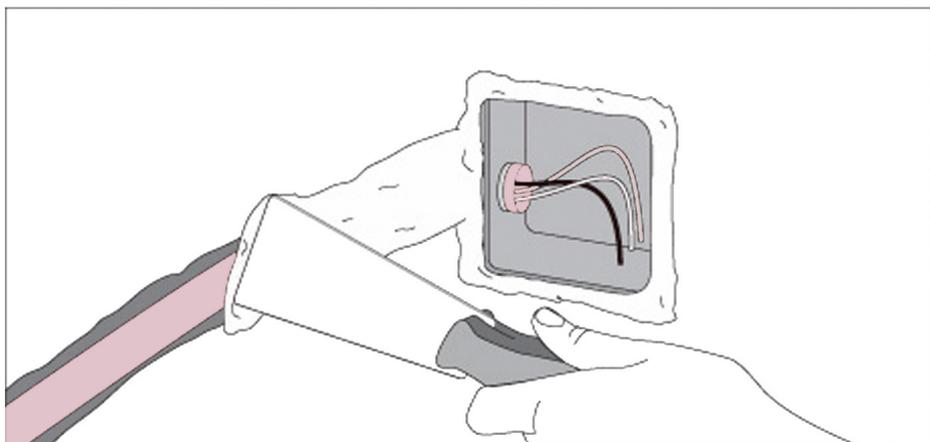
Figura 43

Se puede observar una instalación eléctrica deficiente, donde se encuentra parte de la aparatamenta y el cableado fuera de sus canalizaciones, con conexiones que podrían derivar en problemas de seguridad.

En el resto de la vivienda y a fin de no generar mayores costes, se dejarán los cables en sus tubos protectores correspondientes, vistos y a una altura que no interfiera en el amueblamiento ni actividades cotidianas.

Por el contrario, en el baño y la cocina, nos encontramos con las dos únicas zonas de la vivienda que tendremos falso techo por lo tanto, el cableado y las iluminarias irán incorporadas en él. [9] [17] [16]

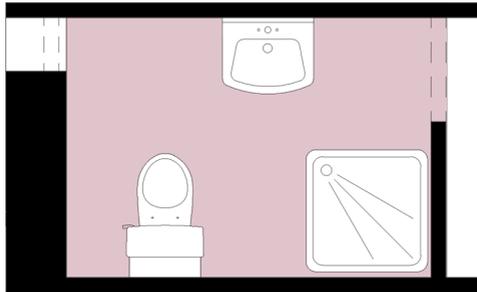
Figura 48. Distribución actual

El baño tiene un plato de ducha de escasas dimensiones, en relación a la escasa movilidad de dos de los miembros de la familia. Tanto la cocina como el salón están bien equipados.
