10.10. ITINERARIO 10: AVINGUDA DEL MARQUÉS DE BENICARLÓ

10.10.1. FICHAS EXPLICATIVAS_ITINERARIO 10_A Vinguda del Marqués de Bencarló

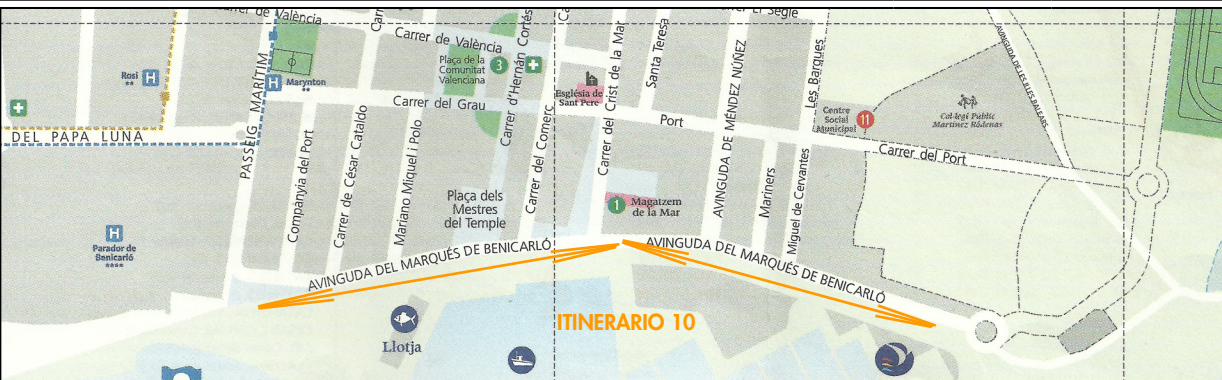
Plano de Situación

Itinerario: 10	U.1	ITINERARIO PEATONAL
CC.AA	Comunidad Valenciana		
Ficha Descriptiva y Gráfica			
Reportaje Fotográfico			
<div> </div> <div> </div>			
Descripción de la Incidencia			
<p>Izquierda_U1-10.1. IP Tramo 1: Av. Marqués de Benicarló nº 32. Derecha_U1-10.2. Av. Marqués de Benicarló nº 28. Aunque la mayor parte del itinerario presenta unas aceras anchas, sin desniveles aislados y con bordillo adecuado, se localizan puntos con ciertas deficiencias. En la imagen izquierda se observa un tramo en el que la pendiente transversal es mayor del 2 % que marca la Norma y con un bordillo con excesiva poca altura y sin estar diferenciado de diferente textura y color. Por otra parte, en la imagen derecha, se localiza un tramo en el que la acera se estrecha considerablemente por debajo de la Norma con el agravante del mal diseño de del paso peatonal y el deficiente estado de conservación de la calzada que conectaría con el itinerario alternativo accesible (margen del paseo marítimo).</p>

Solución a adoptar			
<p>Señalizar el itinerario accesible.</p>

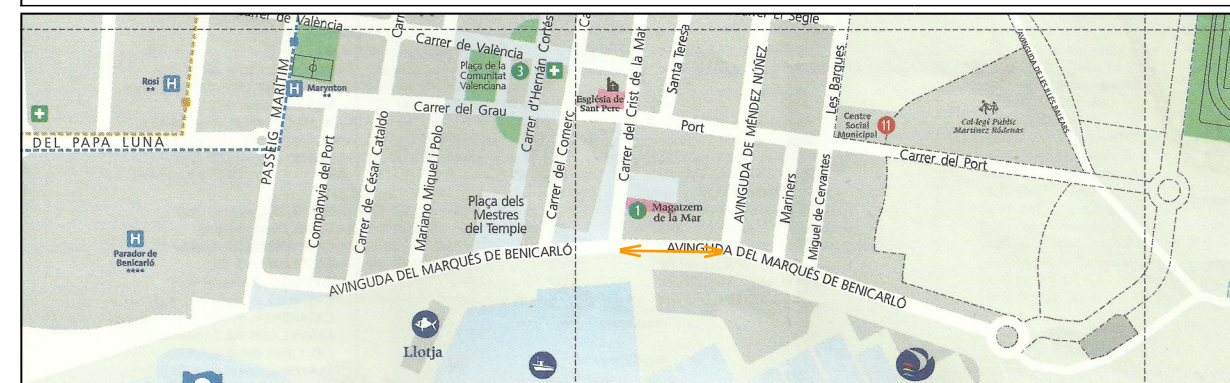
Plano de Situación

Itinerario peatonal Av. Marqués de Benicarló del nº 24 al nº 20. Acera con un ancho libre de obstáculos menor a las recomendaciones de 1,50 m. Existen agravantes en cuanto a que los vados de acceso a bajos privados interrumpen el itinerario peatonal atribuyendole a la acera en ese punto una pendiente transversal excesiva, mayor del 2 %. En el último tramo de esta acera se detecta una señalización vertical del paso de cebra cuya ubicación no es del todo correcta ya que se encuentra dentro del ancho libre de obstáculos

A medio o largo plazo ensanchar la acera acercándose lo máximo posible a las especificaciones de la referencia IPE1, IP2 e IP3 del punto de Diseño Técnico, con el fin de dar continuidad al margen izquierdo como itinerario accesible.

Desplazar la señal de tráfico al final de la acera con el fin de que no invadir el ancho mínimo de paso del itinerario peatonal.
