# *Arquitectura tradicional Valenciana*

## *una adaptación de la barraca a la vida contemporánea*

**Cristina Ramos Furió**

Trabajo Final de Grado Septiembre 2018

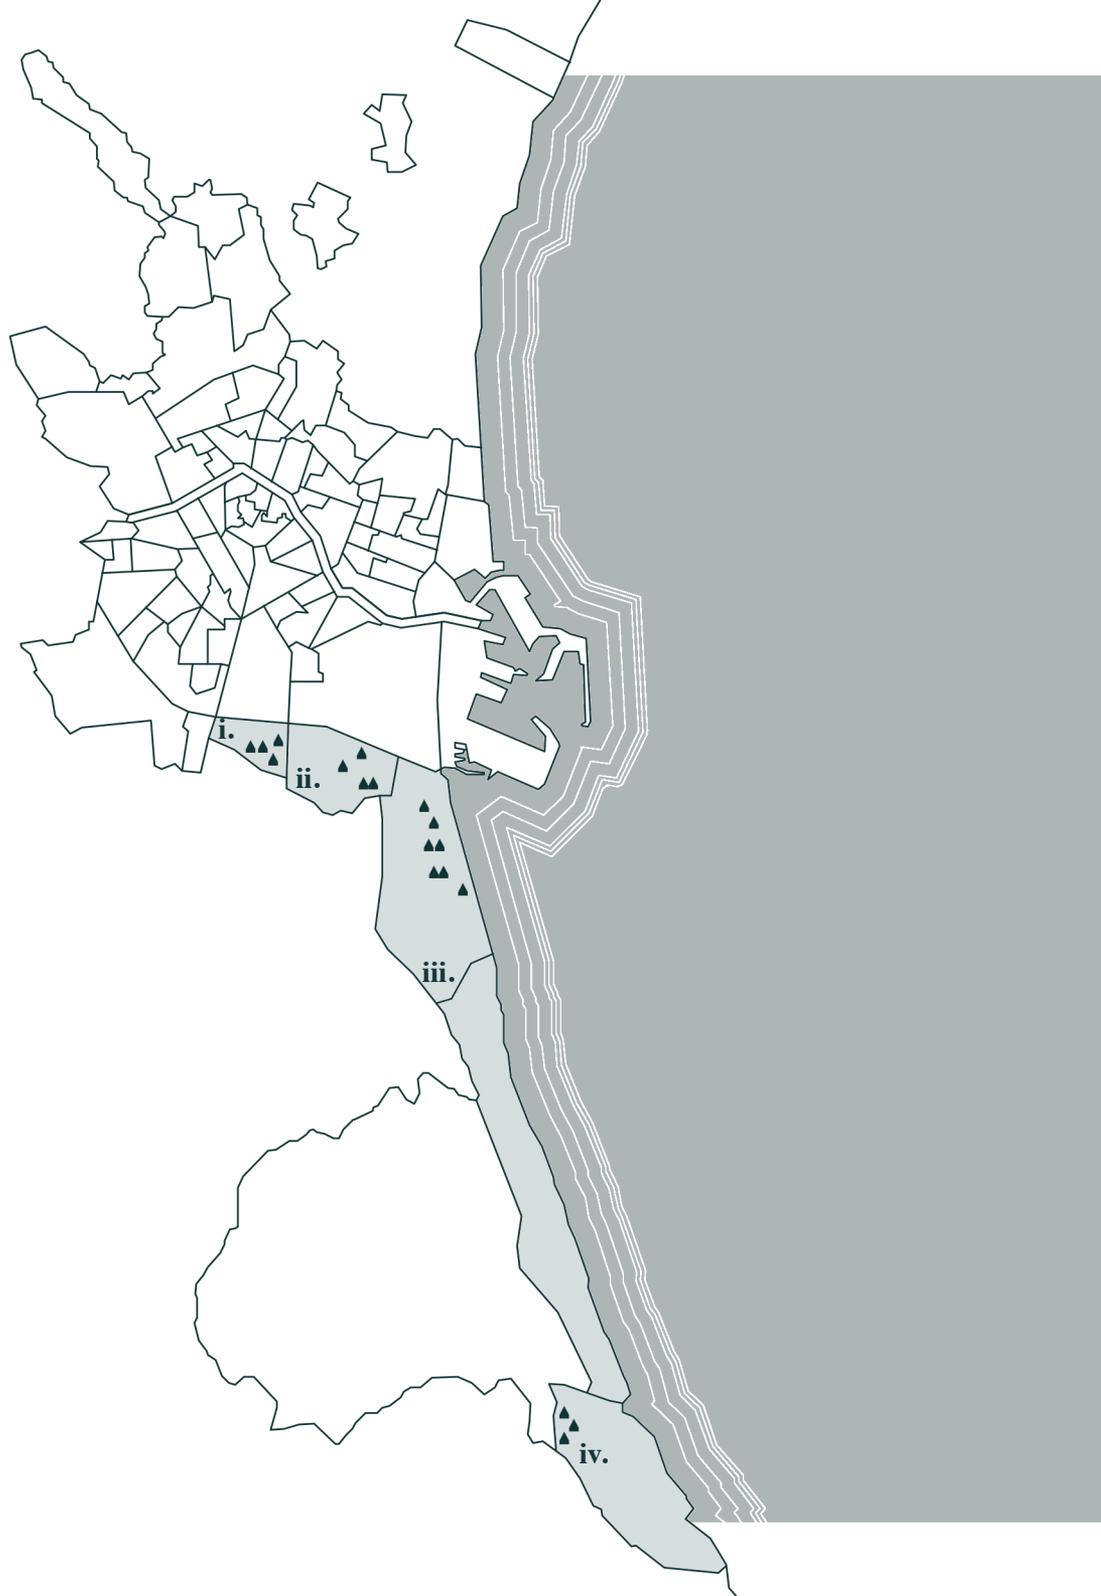
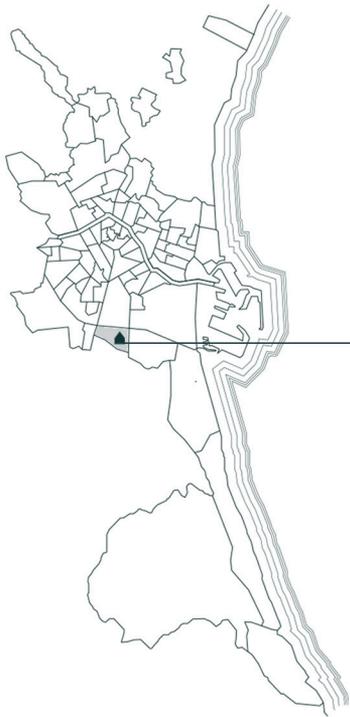
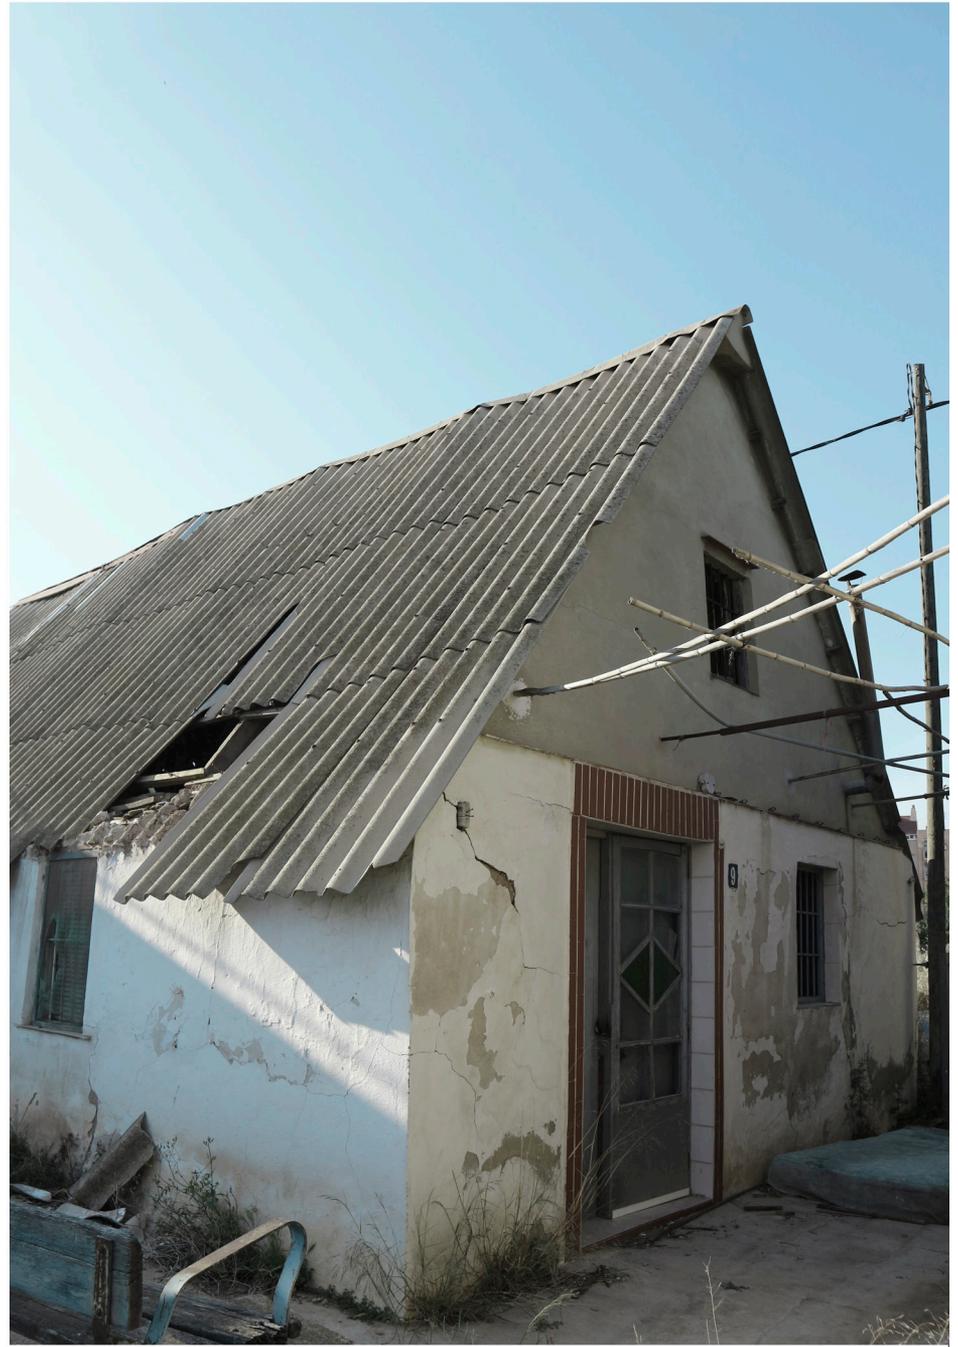
Ficha 1  
Horno de Alcedo

- Humedad por capilaridad o filtración
- Elementos impropios
- Erosión del material del muro
- Desprendimiento de la costra exterior de la tapia
- Pudrición de la madera
- Daño estructural; grietas y fisuración
- Goteras o infiltración en cubierta
- Vegetación

- Recomposición y reintegración de faltas en muros
- Cosido de lesiones, grietas y discontinuidades
- Rejuntado
- Drenajes y protecciones perimetrales
- Restauración de cubierta
- Completamiento de lagunas en superficies
- Reconstitución de la madera

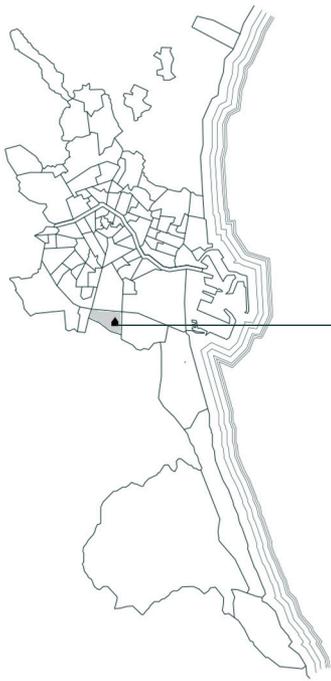
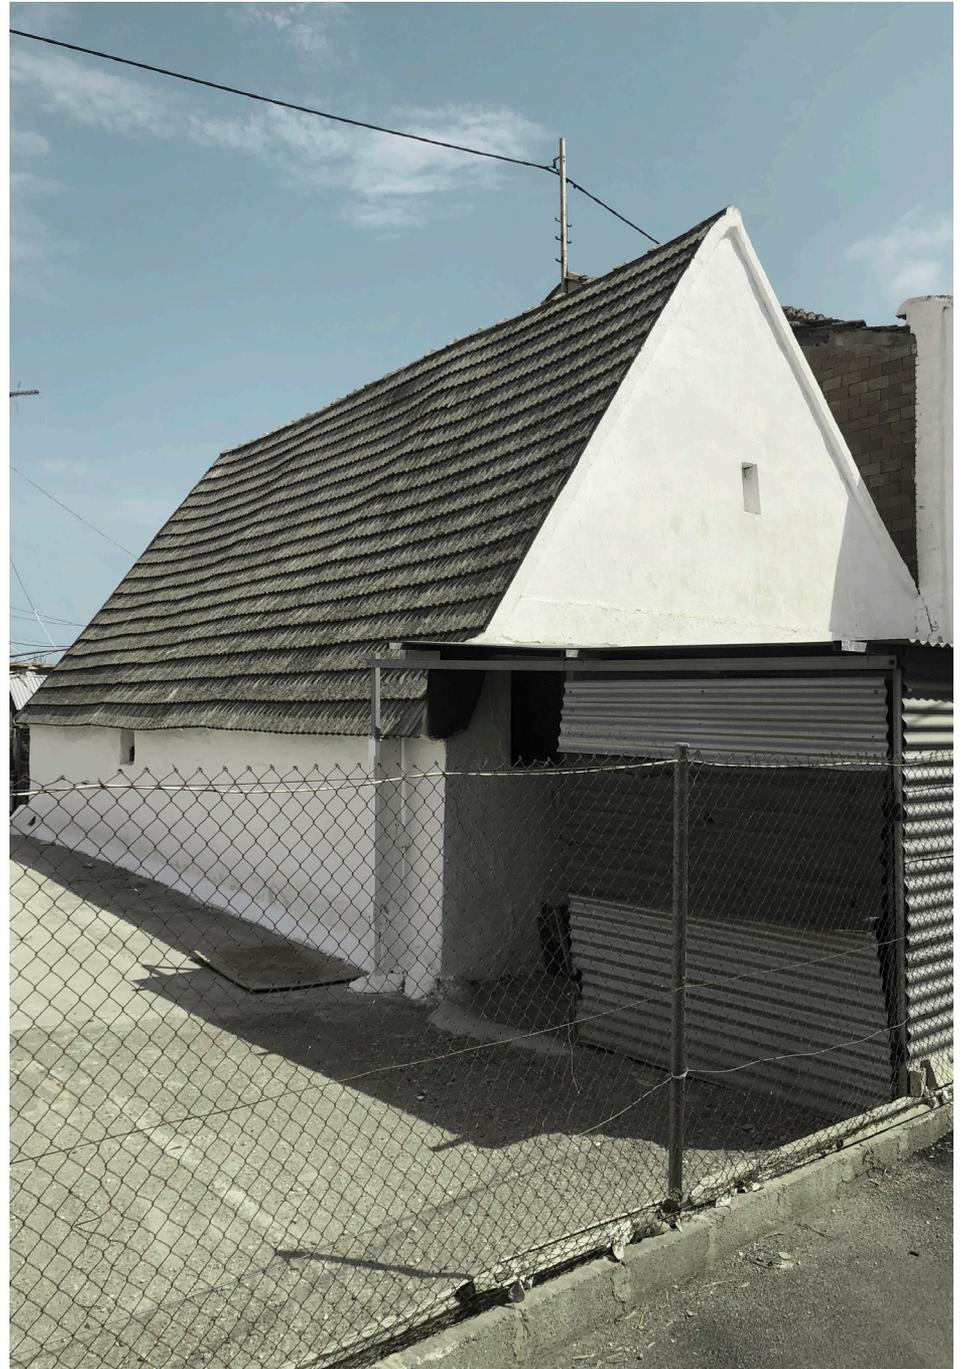
Ficha 2  
Horno de Alcedo

- Humedad por capilaridad o filtración
- Elementos impropios
- Erosión del material del muro
- Desprendimiento de la costra exterior de la tapia
- Pudrición de la madera
- Daño estructural; grietas y fisuración
- Goteras o infiltración en cubierta
- Vegetación

- Recomposición y reintegración de faltas en muros
- Cosido de lesiones, grietas y discontinuidades
- Rejuntado
- Drenajes y protecciones perimetrales
- Restauración de cubierta
- Completamiento de lagunas en superficies
- Reconstitución de la madera

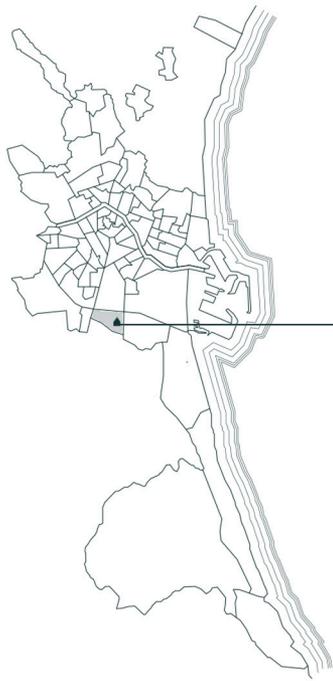
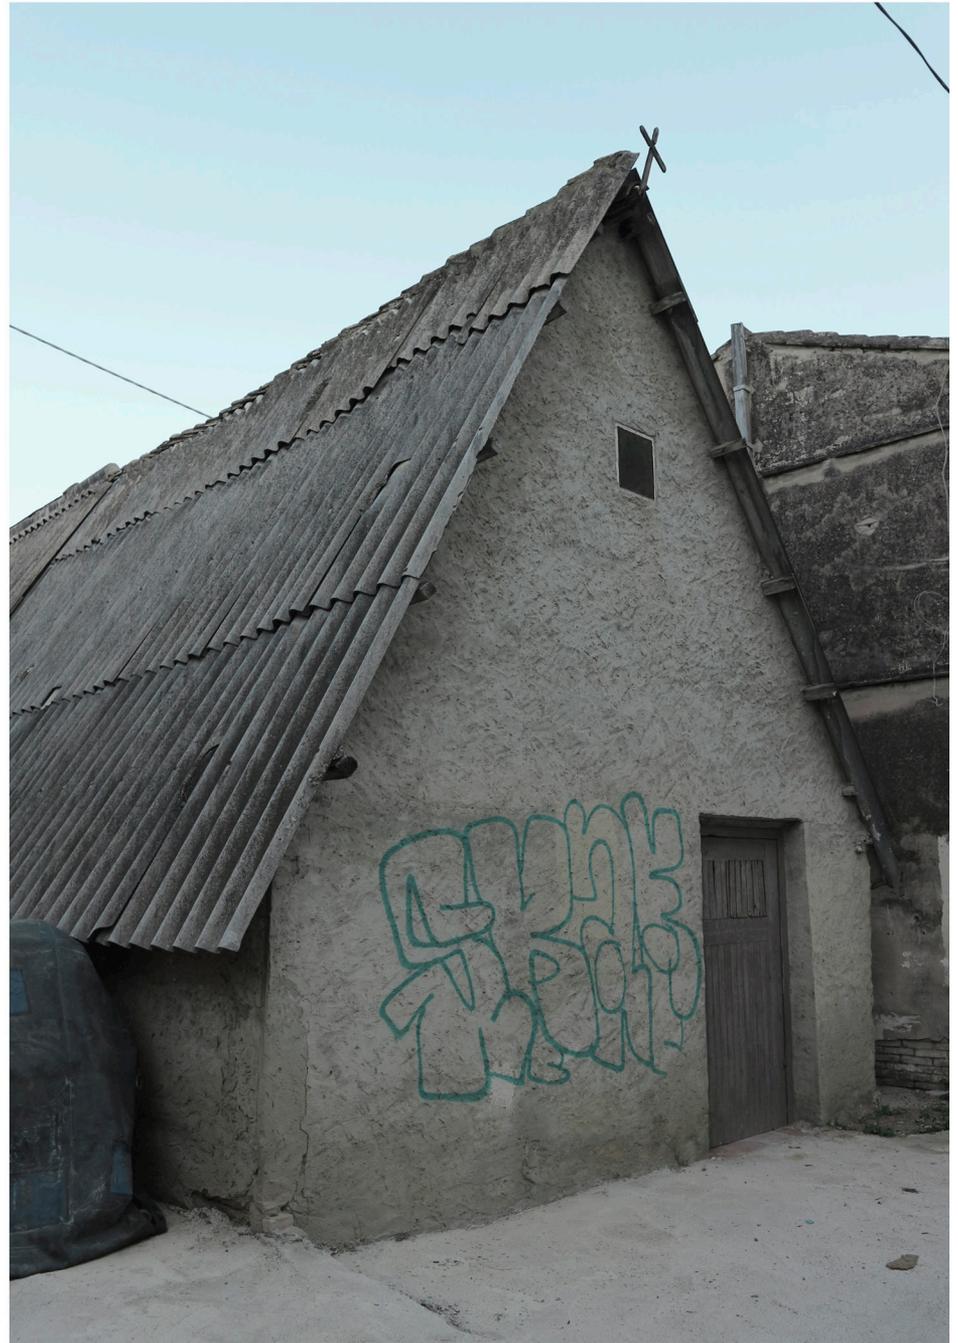
Ficha 3  
Horno de Alcedo

- Humedad por capilaridad o filtración
- Elementos impropios
- Erosión del material del muro
- Desprendimiento de la costra exterior de la tapia
- Pudrición de la madera
- Daño estructural; grietas y fisuración
- Goteras o infiltración en cubierta
- Vegetación

- Recomposición y reintegración de faltas en muros
- Cosido de lesiones, grietas y discontinuidades
- Rejuntado
- Drenajes y protecciones perimetrales
- Restauración de cubierta
- Completamiento de lagunas en superficies
- Reconstitución de la madera

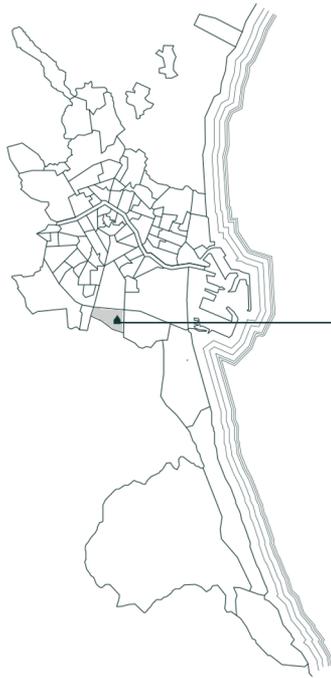
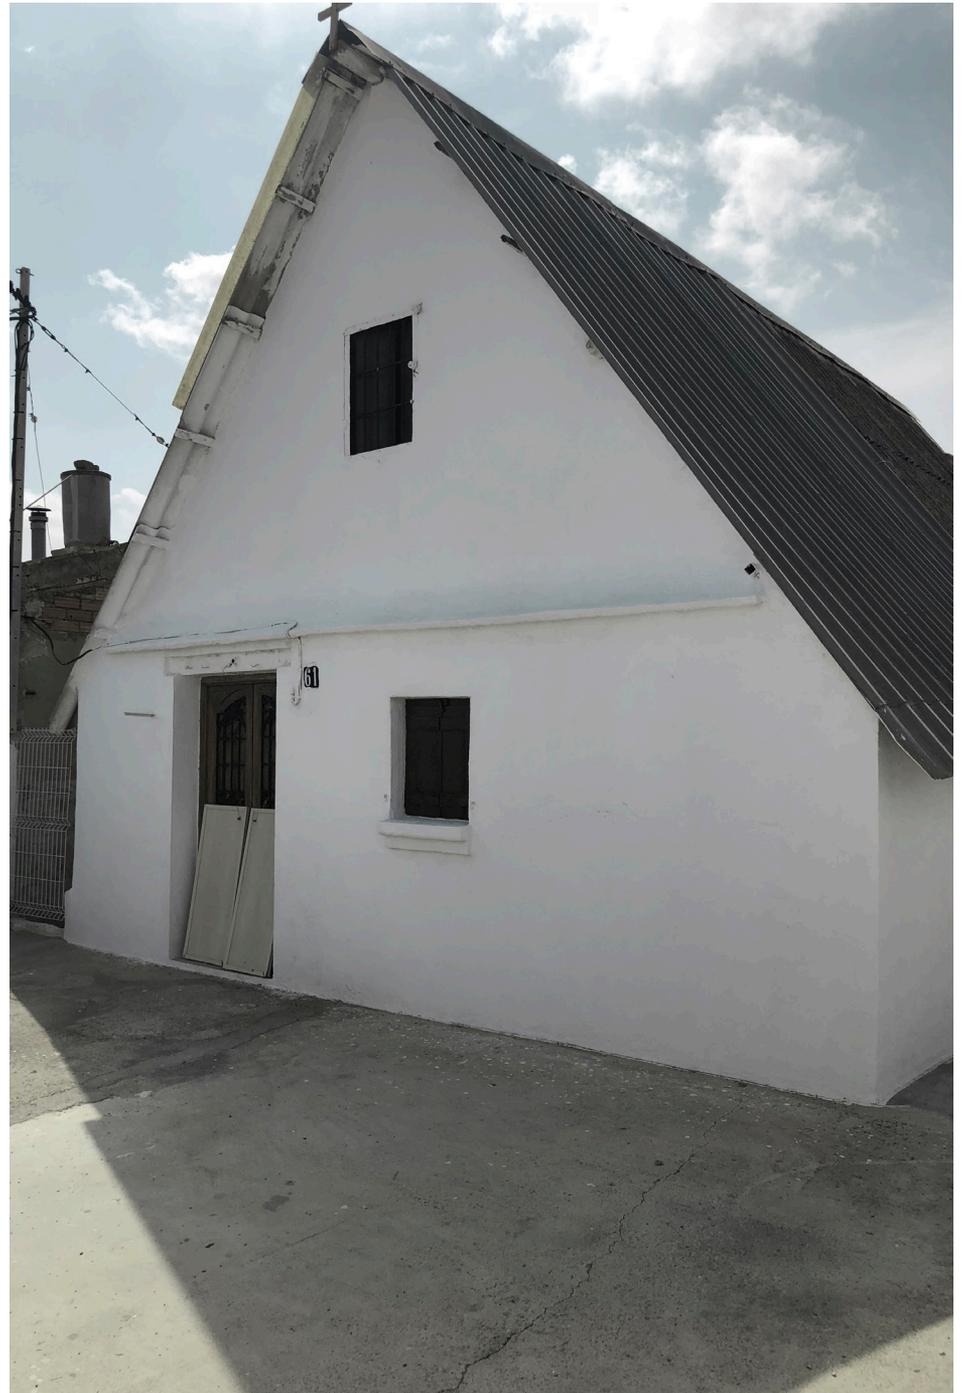
Ficha 4  
Horno de Alcedo

- Humedad por capilaridad o filtración
- Elementos impropios
- Erosión del material del muro
- Desprendimiento de la costra exterior de la tapia
- Pudrición de la madera
- Daño estructural; grietas y fisuración
- Goteras o infiltración en cubierta
- Vegetación

- Recomposición y reintegración de faltas en muros
- Cosido de lesiones, grietas y discontinuidades
- Rejuntado
- Drenajes y protecciones perimetrales
- Restauración de cubierta
- Completamiento de lagunas en superficies
- Reconstitución de la madera

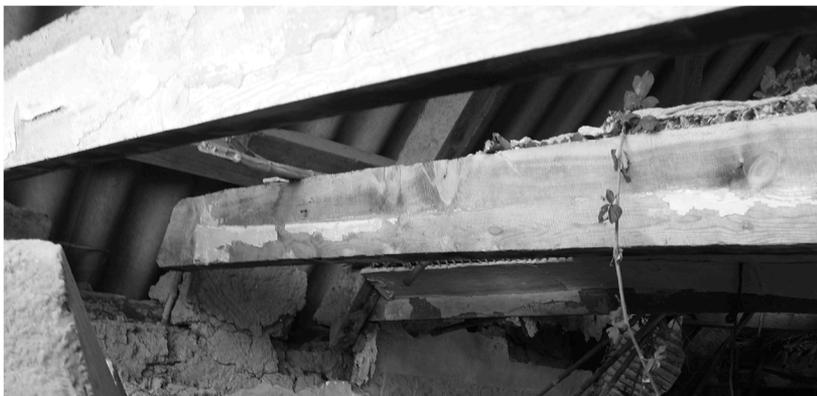
[Fig.31] Imagen desconexión tirantes. Fuente: Cristina Ramos Furió

La desconexión de los tirantes producen abombamientos y grietas en los muros, comprometiendo la estabilidad del cerramiento autoportante. En el proyecto conectamos los tirantes mediante una nueva viga de coronación para mejorar el apoyo de éstos, distribuyendo correctamente las acciones de cubierta. En el caso de pudrición de éstos tirantes o elementos que componen la formación de cubierta se les dará un tratamiento antixilófago para su conservación.

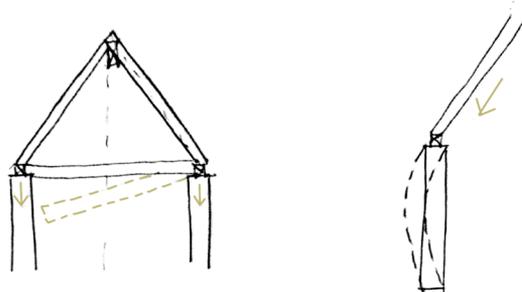
[Fig.32] Esquema problemas estructurales. Fuente: Cristina Ramos Furió

En este caso encontramos grietas en el muro por empuje de la cubierta debido a la desconexión de la estructura que forma la cubierta. En concreto se observa que estas grietas suelen aparecer en los huecos de fachada, espacios con menor capacidad de soporte de cargas debido a la interrupción del muro autoportante de abobe. Deducimos que para evitar este fenómeno se reforzó los dinteles y las jambas de los accesos a la barraca con fabrica de ladrillo, con la intención de aportar una mayor resistencia.

Se procederá al cosido de grietas detectadas en el muro de adobe, para evitar que éstas aumente en un futuro. “Para mejorar el agarre se puede añadir estaquillas perpendiculares a las llaves en sus extremos o mediante una red de esparto aplicada entre las estacas.”<sup>2</sup>

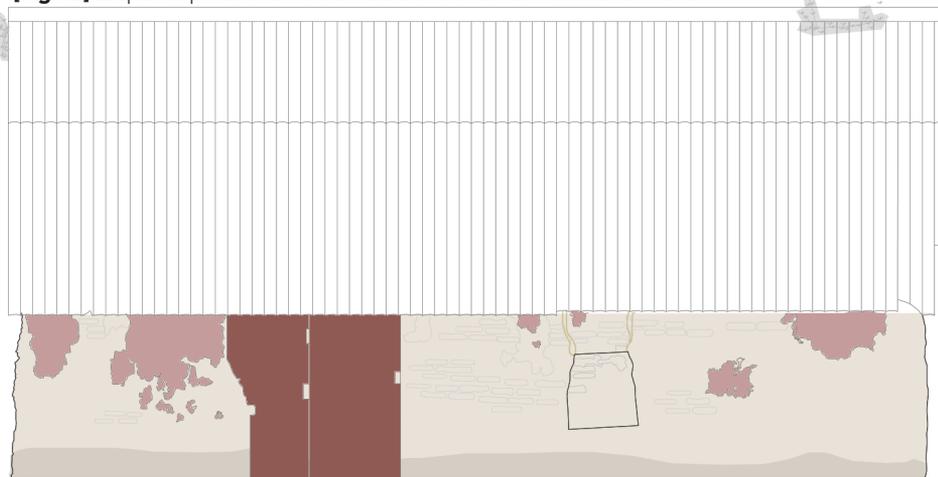
[Fig.33] Alzado sur, patologías. Escala 1/100. Fuente: Cristina Ramos Furió

- ① Erosión del muro   ② Desconchados   ③ Elementos impropios   ④ Grietas por empuje de cubierta   ⑤ Vegetación   ⑥ Pudrición de la madera

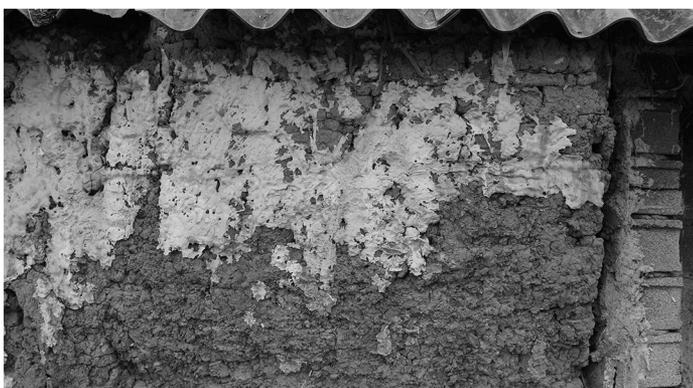
[Fig.36] Desconchado en el alzado norte. Fuente: Cristina Ramos Furió

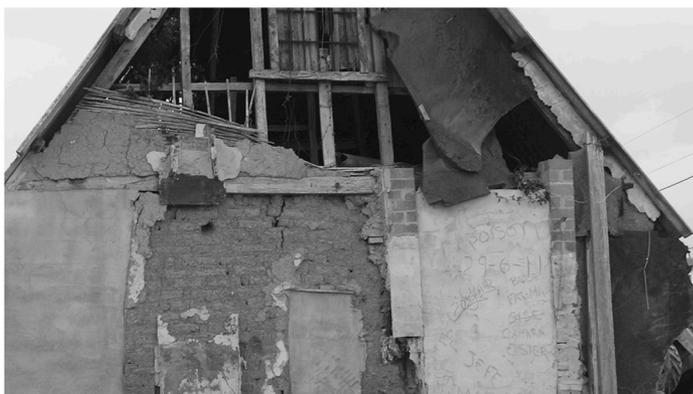
[Fig.37] Elementos impropios en el alzado oeste. Fuente: Cristina Ramos Furió

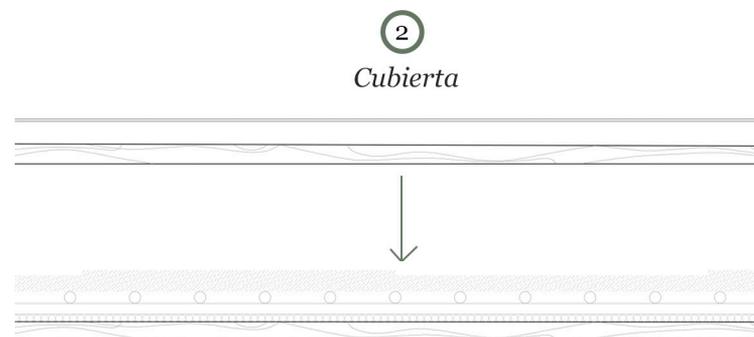
②  
Cubierta**[Fig.42]** Formación de cubierta. Fuente: Cristina Ramos Furió

Actualmente la cubierta es de placas de amianto-cemento, presenta problemas de estanqueidad, además esta solución no cumple con las condiciones higrotérmicas para su correcta habitabilidad. Debido a las razones mencionadas en el proyecto se va a proceder a sustituirla por la formación de cubierta original de las barracas, la cubierta vegetal. La solución constructiva esta formada por cañizo ceñido con cañas maestras, cañas maestras y revestimiento vegetal sujetado por éstas.

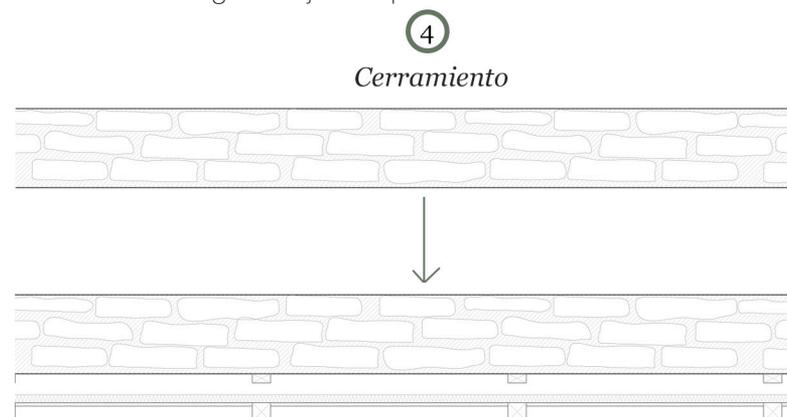
④  
Cerramiento**[Fig.44]** Detalle constructivo muro. Fuente: Cristina Ramos Furió

El muro presenta problemas por falta de estabilidad, planeidad y pérdidas del material. Se completara las faltas del muro con bloques de abobe. Exteriormente se procederá a un nuevo encalada para proteger el muro y interiormente se fijara el muro a una llaves de madera. Aprovechando esta intervención se mejorará el aislamiento del muro (cámara de aire + aislante), todo ello sujeto por una subestructura compuesta por montantes de madera.
