LA ARQUITECTURA DE WALTER BETANCOURT. HISTORIA, ANÁLISIS CONSTRUCTIVO Y ESTADO DE CONSERVACIÓN.

EL MUSEO DE LA LUCHA CLANDESTINA, EL PARQUE DEL AJEDREZ Y EL
FRUTICUBA.

PROYECTO FINAL DE GRADO

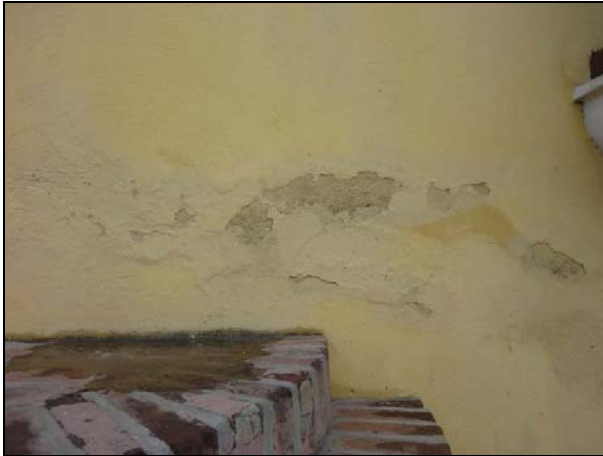
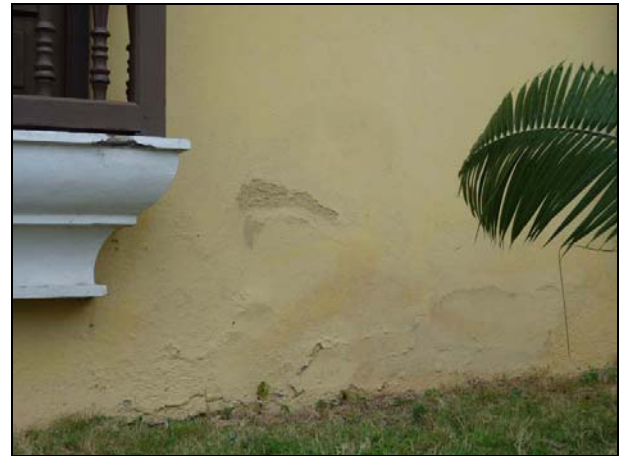
Manchas de humedad, desconchados y abolsamientos

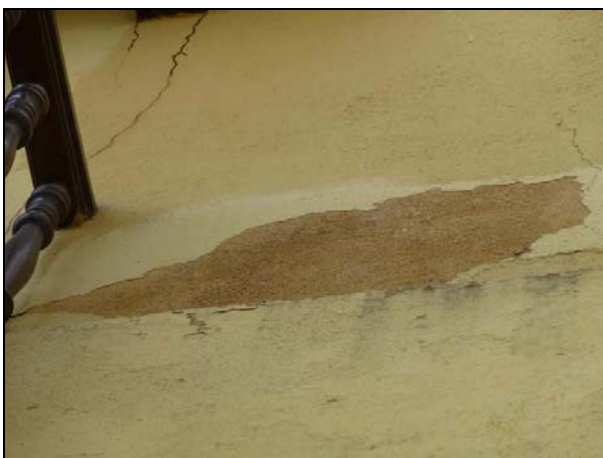
A la altura del balcón en planta primera, pequeñas fisuras causadas por el empotramiento de la madera (expansión – retracción)

Fisuras, desconchados

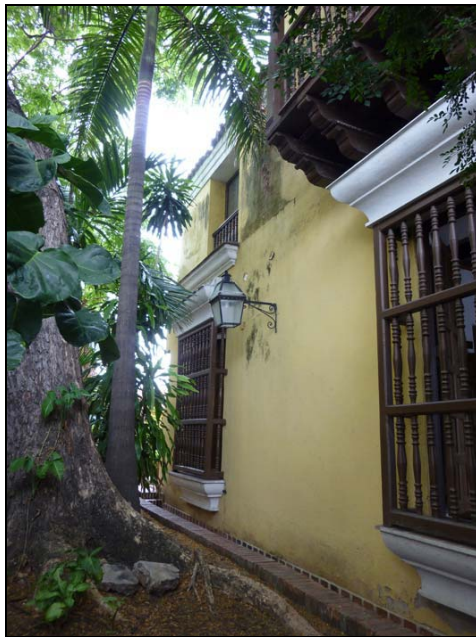
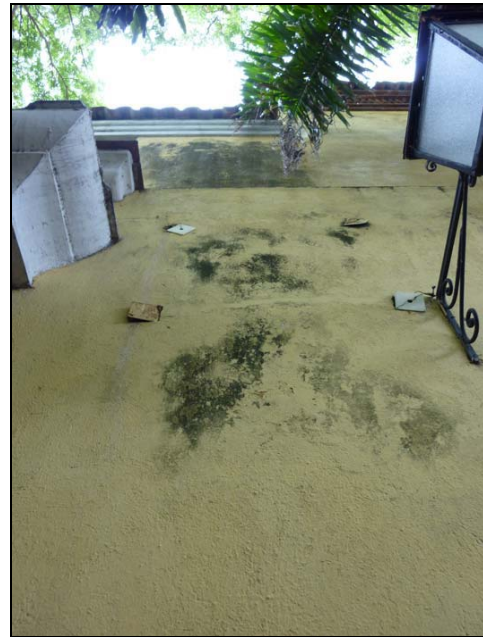
Esta fachada es la que presenta más problemas de todo el conjunto del edificio, la gran cantidad de agua filtrada por la cubierta, junto con la falta de soleamiento de la misma, ha provocado la aparición de grandes manchas de suciedad con presencia de moho y líquenes en toda su superficie y también en las ménsulas. Además el muro en su parte baja presenta manchas de humedad, pero esta vez debido a la capilaridad, aparecen desconchados y abolsamientos, (la carpintería se estudiará desde el interior).

Suciedad, humedad, moho...

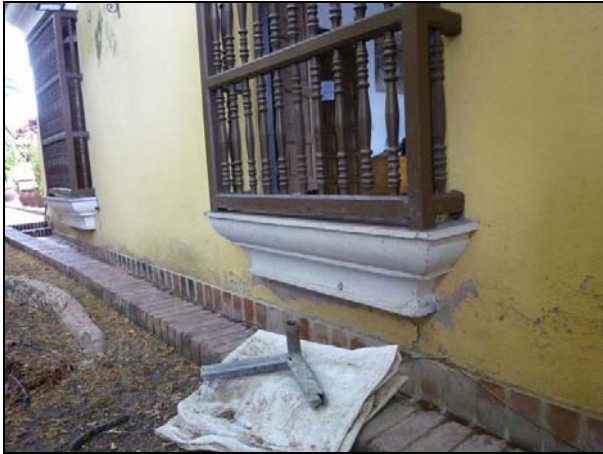
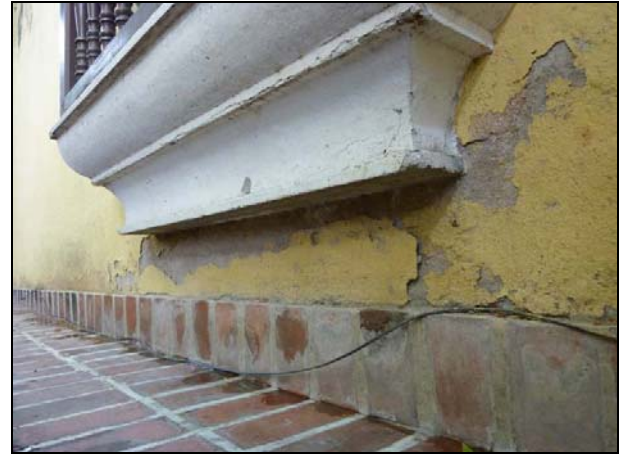
Humedad por capilaridad, desprendimientos del material de recubrimiento

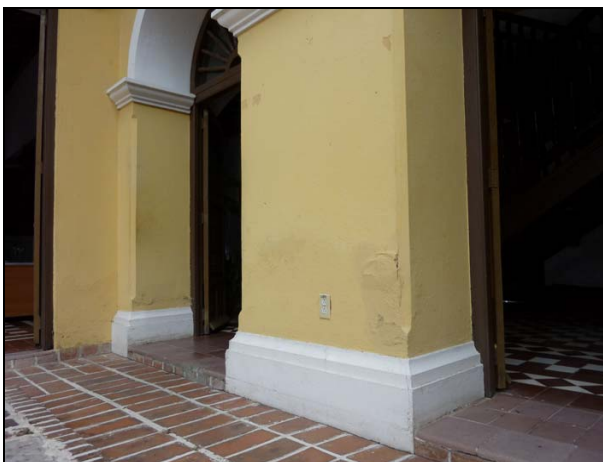
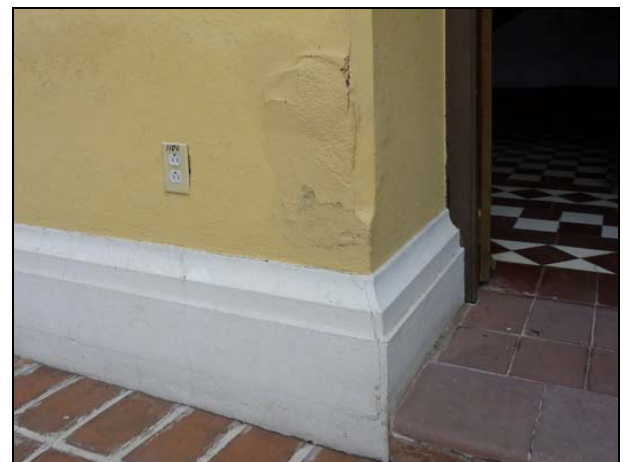
En buen estado de conservación, presentado machas de humedad y desconchados en parte interno del muro. (La carpintería y balcones se estudiarán desde el interior)

Abolsamientos y desconchados en muros

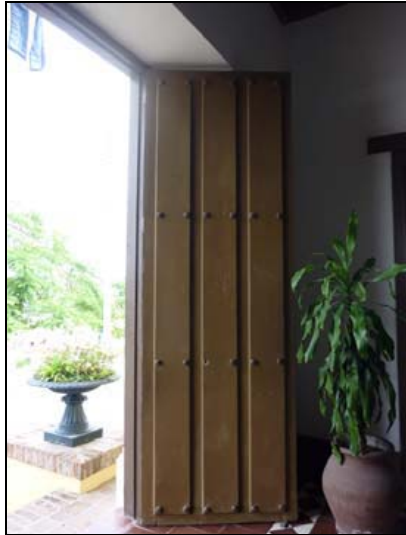
El zaguán es una de las salas que mejor estado de conservación se encuentra, en pavimento presenta pequeñas decoloraciones, suciedad general en las paredes (polvo), el techo se encuentra en buen estado, así como la escalera de acceso a la 1ª planta. En la puerta de entrada (puerta principal de edificio) aparecen desconchados y le falta algún clavo.

Desconchados y decoloración de la puerta principal

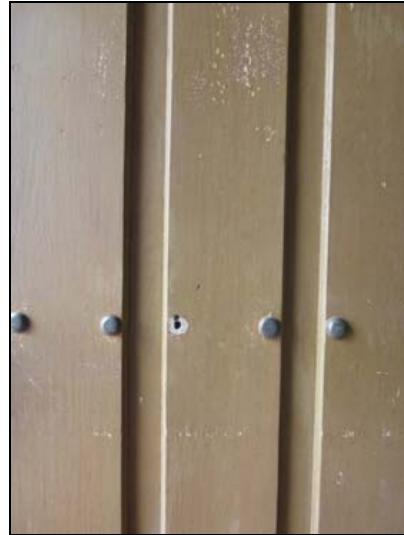
Falta de clavos

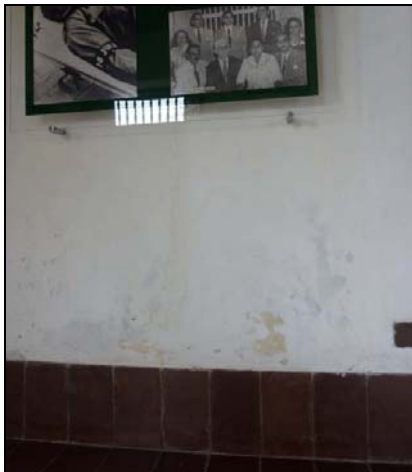
En la parte inferior del muro que da al patio encontramos manchas de humedad (por capilaridad) su parte baja, con desconchados en algunas zonas. La carpintería en general aparece decolorada, con desconchados y presencia de humedad en puerta a patio. En el pavimento con pequeños desprendimientos y/o roturas.

Humedades por capilaridad en muro

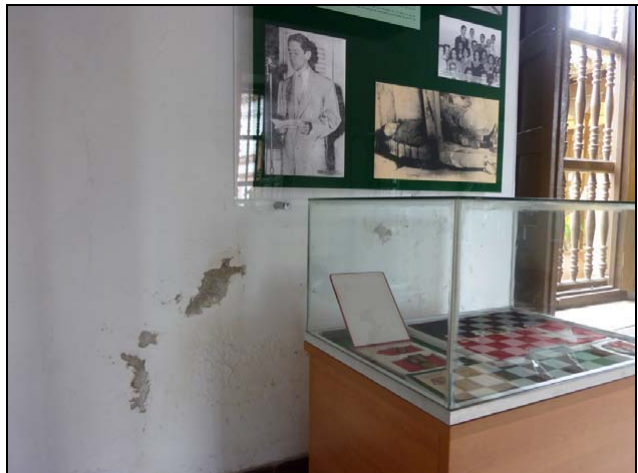
Desconchados en el muro

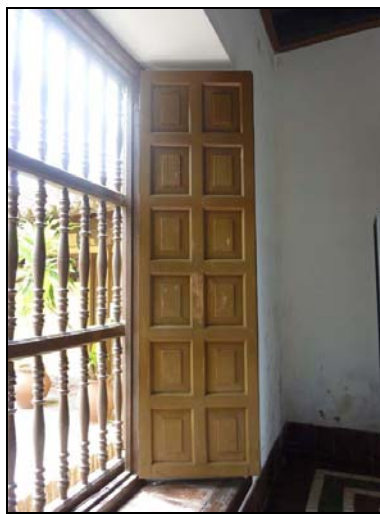
Desconchados y decoloración de la carpintería

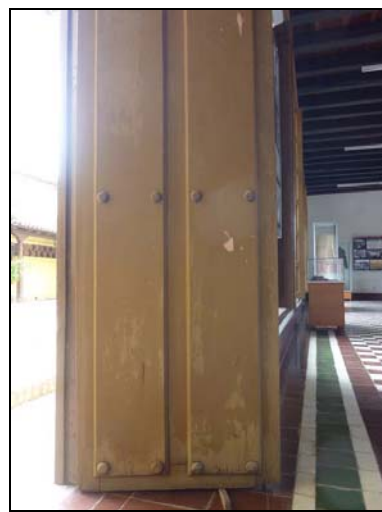
Puerta de Salida al patio, humedad en zona baja decoloración y desconchados

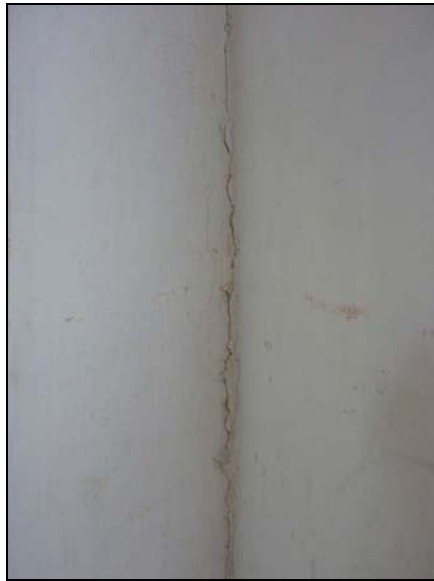
En general se encuentra en buen estado, suciedad en paredes (polvo), la carpintería que de a fachada descolorida y con pequeños desconchados. Aparece una fisura en la intersección del muro de fachada con la pared que da al salón técnico, seguramente debido a la falta de traba entre ambos muros.

Fisura entre fachada y pared medianera con salón técnico

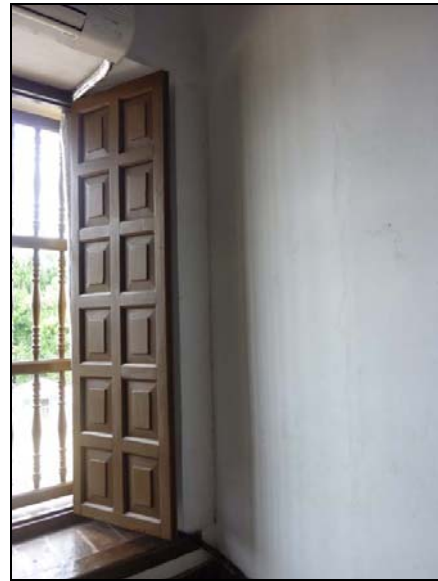
carpintería descolorida y pequeños desconchados

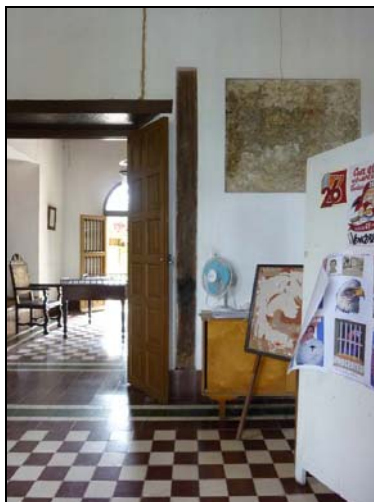
En esta sala aparecen varios regueros de comején, por lo que se entiende que el techo estará afectado por este insecto xilófago. La carpintería igual que la sala anterior.

Horcón visto. En la parte superior del dintel reguero de comején

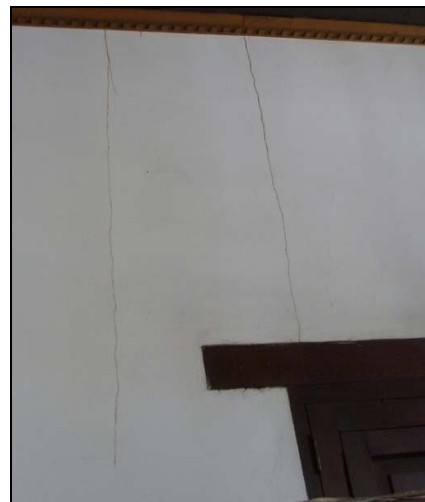
Regueros de comején

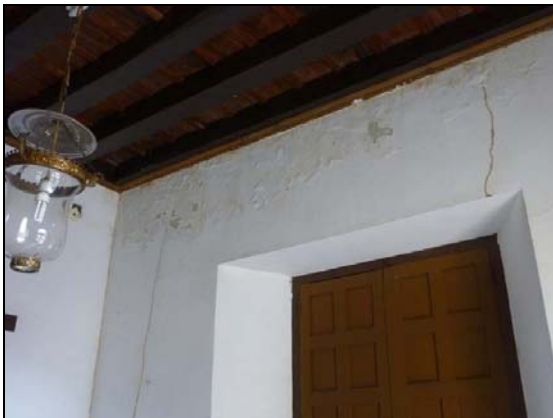
La patología principal de esta sala es la causada por las filtraciones que vienen desde la cubierta en muro de fachada este (ver foto muro por el exterior), y que se manifiestan con una gran mancha de humedad en el muro, con desconchados y abolsamientos. Aparecen varios regueros de comején, alguno recorre casi toda la altura del muro (suelo-techo), se deberá hacer una inspección por técnicos especialistas del techo.

Humedad por filtración proveniente de cubierta
Presencia de abolsamientos y desconchados

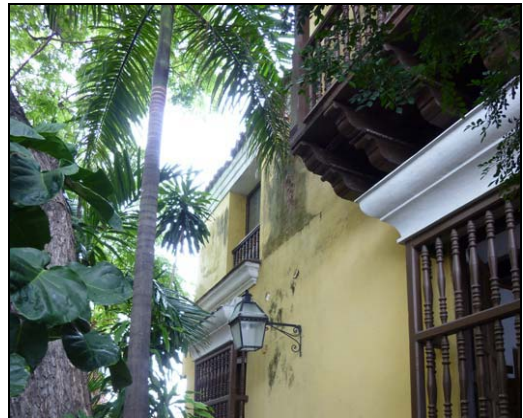
Vista exterior del muro. Grandes manchas de humedad y aparición de moho.

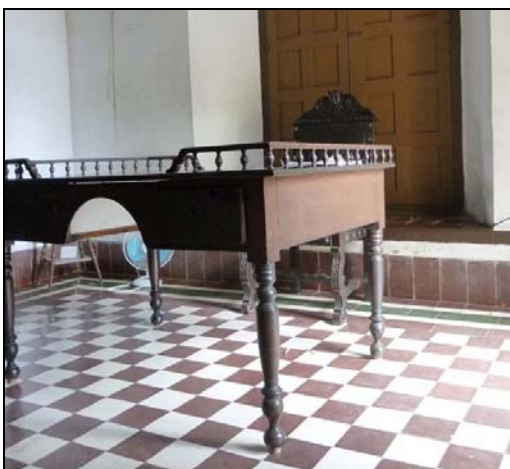
Además se encuentran también manchas de humedad por capilaridad que afectan a muros y puertas.

Humedad por capilaridad en muro y pollo puerta

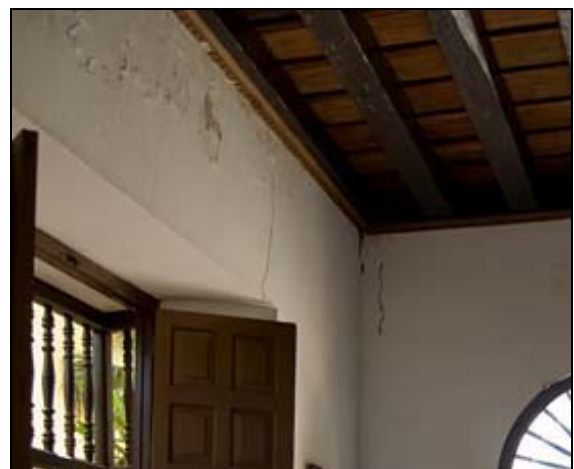
Regueros de comején

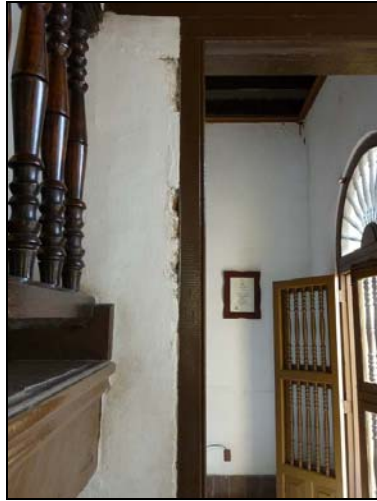
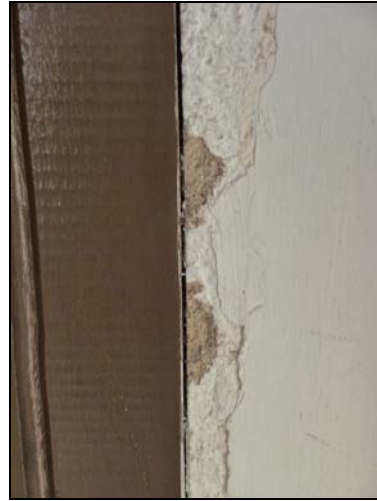
Puerta de acceso desde el Zaguán a Dirección, con falta de material en la unión marco - pared

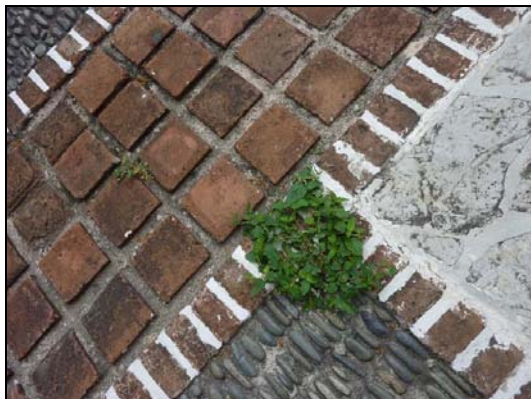
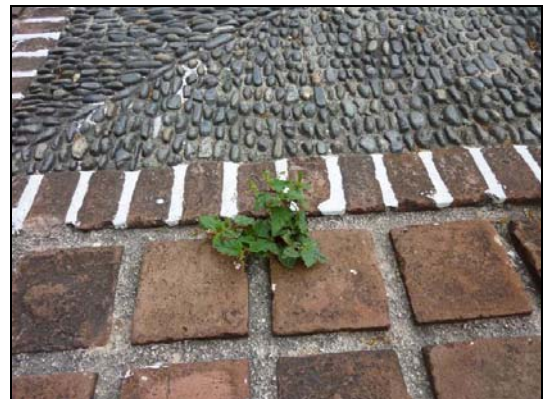
El patio se encuentra en correcto estado de conservación con presencia de alguna vegetación superior en juntas de baldosas (sus raíces pueden llegar a fraccionar las baldosas)

Vegetación superior en patio

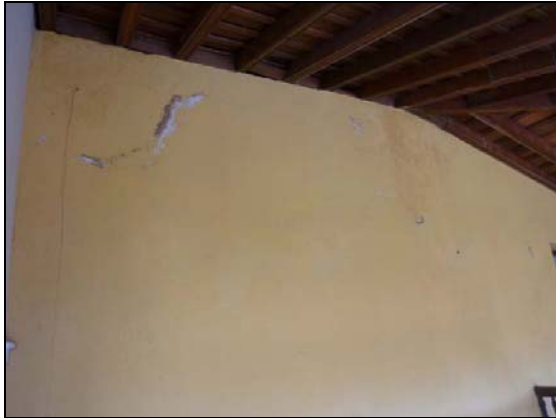
Desprendimientos de pintura
mancha humedad a la altura de la
cumbreira

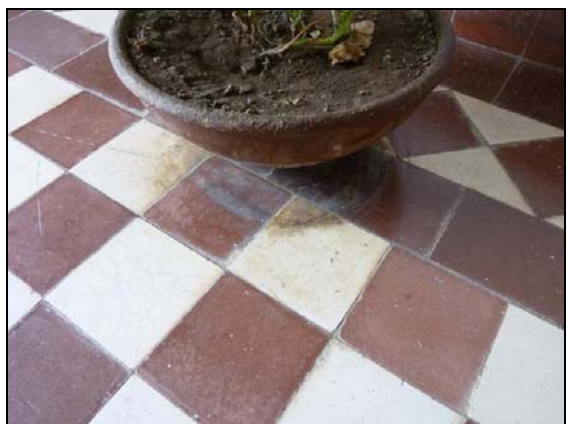
Manchas en pavimento

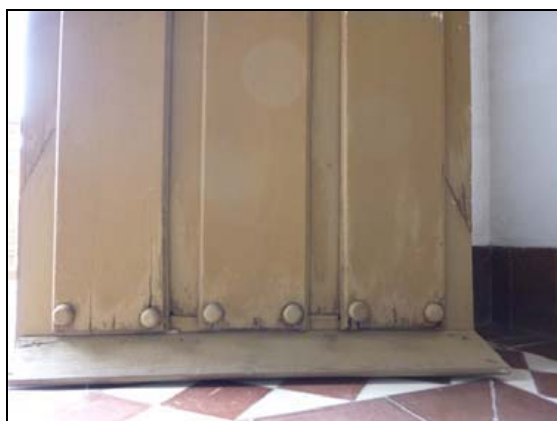
Decoloración de la puerta, falta clavo cabezote.

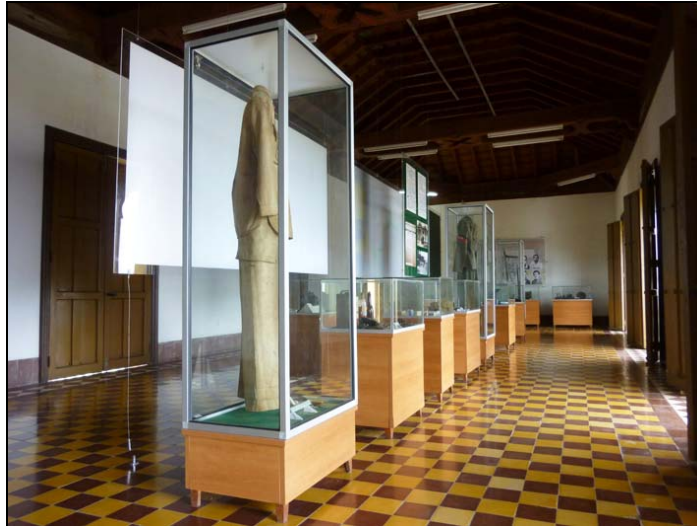
Aparecen manchas de humedad en la pared que linda con la sala yate Granma, en su parte alta. El techo (cubierta) debería ser inspeccionado, ya que existen filtraciones de agua. Las paredes además se encuentran sucias por el uso. Los pavimentos presentan decoloración.

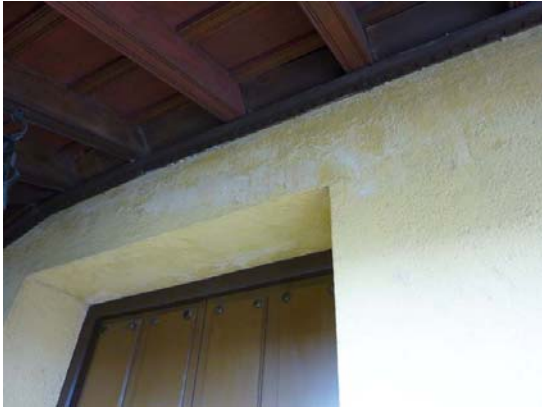
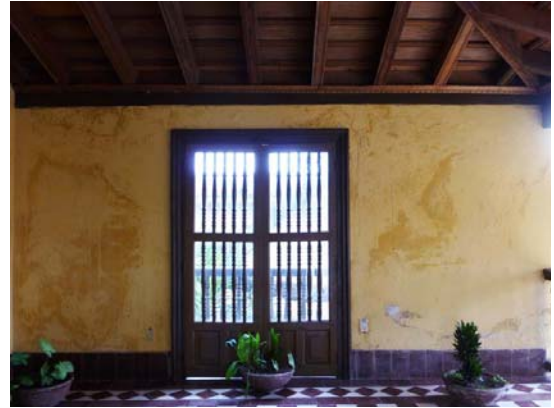
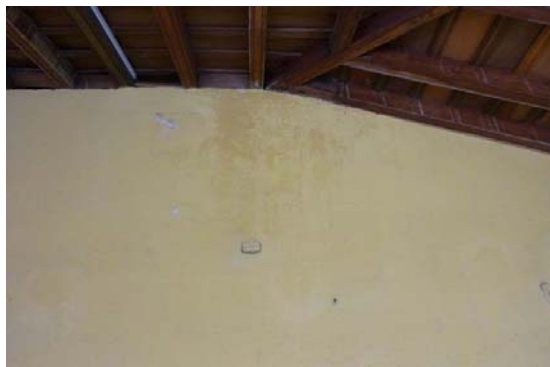
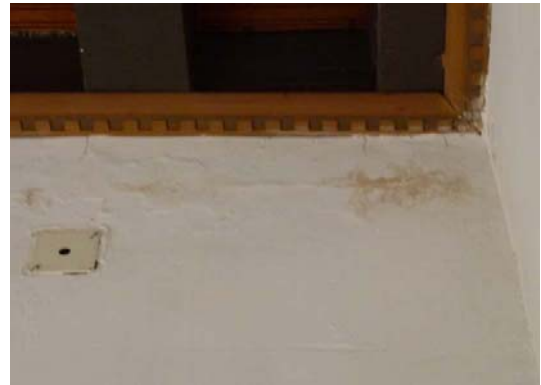
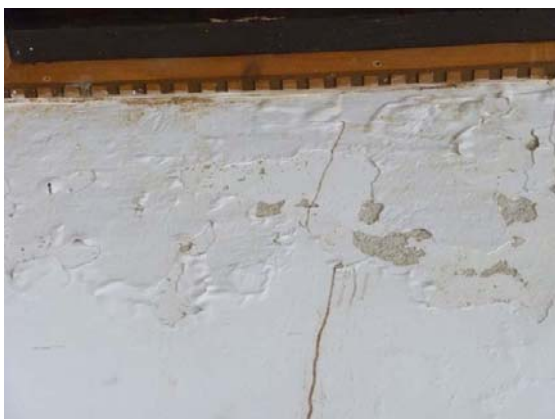
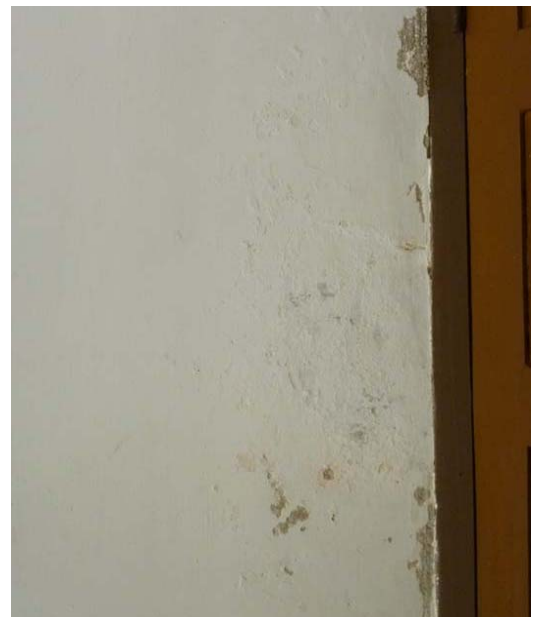
Debido a la fuerza con que incide el agua de lluvia, por acción de la gravedad y a veces impulsada también por el viento, sobre las superficies de la edificación, se infiltra en los materiales a través de grietas, fisuras, juntas mal selladas, solapes mal ejecutados o deteriorados, puntos de encuentro, uniones, sumideros de cubierta o simplemente por la existencia de materiales envejecidos.

El agua al infiltrarse se desplaza por gravedad y/o por capilaridad, recorriendo un determinado camino, más o menos largo. La configuración de la mancha que provoca suele ser circular con anillos bien definidos indicativos de los límites alcanzados por filtraciones sucesivas y núcleo bien delimitado. Otras veces aparecen manchas alargadas. La extensión de estas manchas es variable y no muy grande, salvo en casos en que el agua queda embalsada (caso de cubiertas).

En el supuesto de que el defecto se tarde en subsanar, las sucesivas infiltraciones provocarán una evaporación y secado lento que permitirá la aparición de hongos.

De nuevo, para la solución de esta manifestación patológica debemos dar dos posibles soluciones una para cada caso concreto (filtraciones por cubierta y filtraciones a través de juntas)

En la restauración realizada en el 2006, uno de los trabajos encargados fue la reparación de las filtraciones producidas a través de la cubierta. En un informe realizado en noviembre del 2008, por la Oficina Técnica de Conservación advierte que las filtraciones de agua por cubierta siguen existiendo. Actualmente el problema persiste por lo que las medidas a tomar se consideran urgentes, ya que la entrada permanente del agua está dañando los elementos estructurales, con un deterioro progresivo de los mismos.

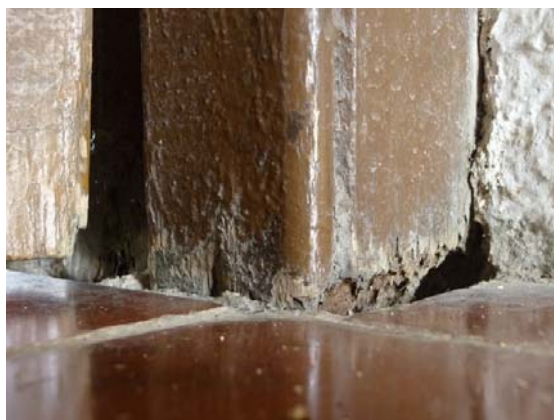
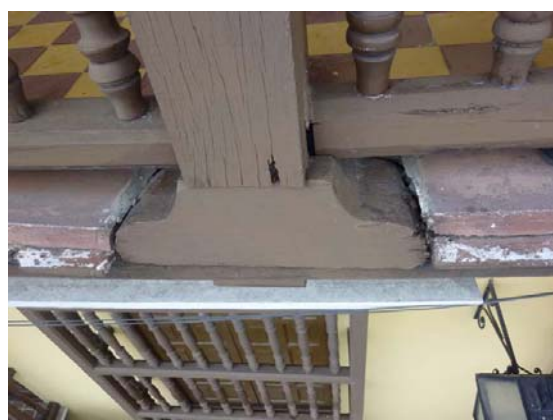
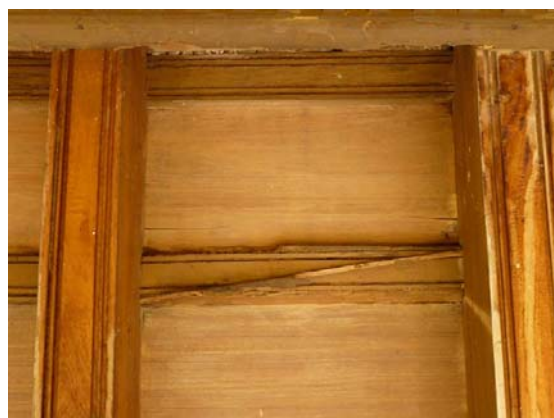
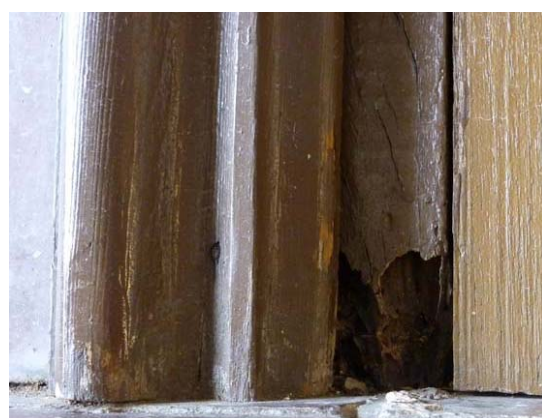
FICHA N° 4b

La madera por ser un material orgánico y natural, constituido principalmente por celulosa y lignina, si es sometida a ciertas condiciones de humedad, temperatura y oxígeno puede ser degradada.

La madera, como cualquier otro material, tiene sus limitaciones, una de ellas, quizás la más importante, es la posibilidad de sufrir ataques de insectos y hongos; o de ser afectada por el fuego, desgaste mecánico y otros, por lo que es necesario preservarla.

Las pequeñas oquedades o daños puntuales se prepararan mediante masillas adecuadas al tipo de madera.

Si tras una inspección profunda se comprueba que el maderamen estructural ha perdido sección útil deberá ser consolidada, con la utilización de reconstrucciones, refuerzos o prótesis:

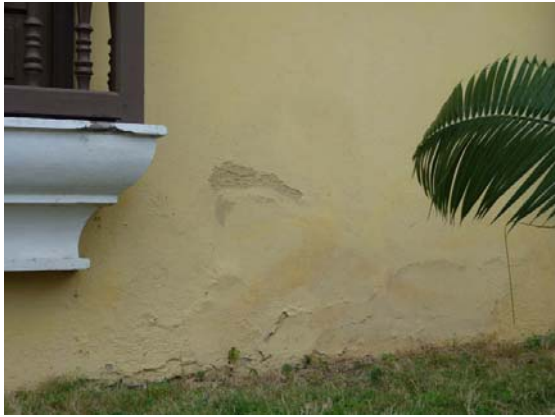
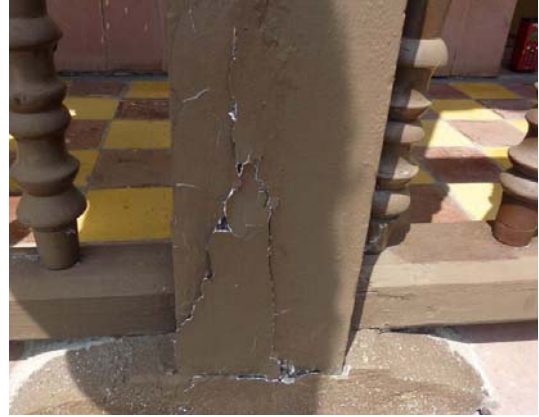
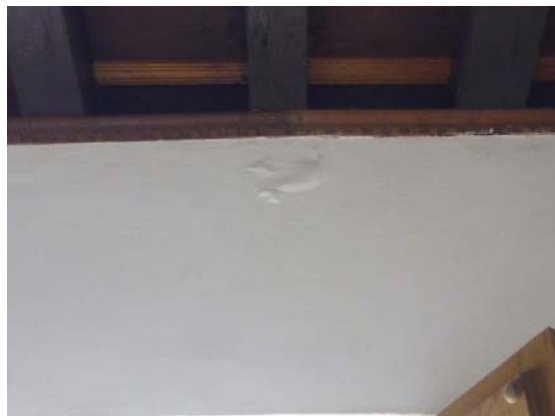
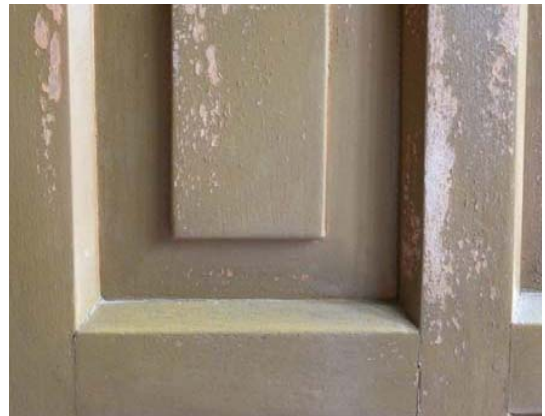
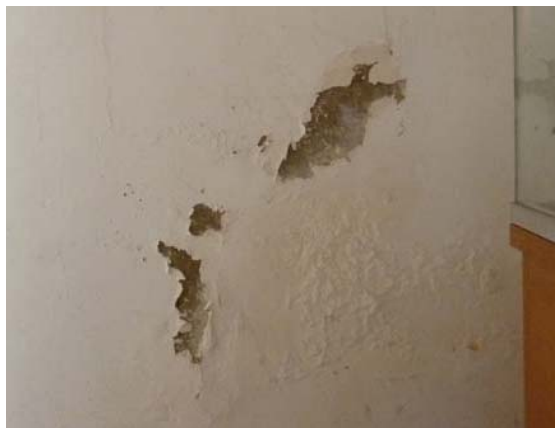
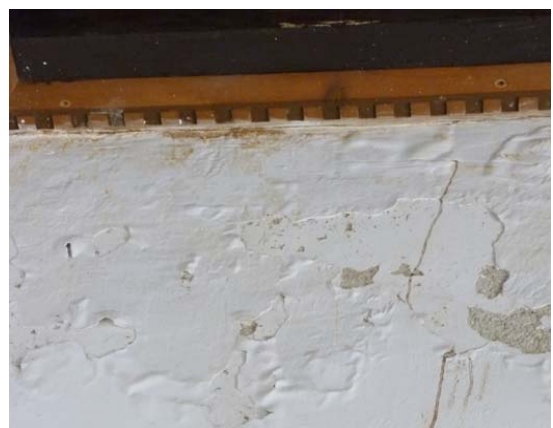
Los efectos son, principalmente, el deterioro estético, así como la corrosión de elementos que deberían encontrarse correctamente tapados por el acabado.

- Retracción de la capa de pintura provocando su fisuración y rotura de adherencia, suele ser por las características de la propia pintura y la acción de agentes meteorológicos.
- Variaciones dimensionales del soporte, especialmente en soportes elásticos como son el metal y la madera, esta última es la que plantea un mayor problema al ser un material muy heterogéneo con lo que sus dilataciones y contracciones también lo son.
- Humedad excesiva en el soporte.
- Falta de adherencia por, insuficiente porosidad en soporte, suciedad, o incompatibilidad química entre pintura y soporte.
 - Exposición continua a la intemperie, exposición a los agentes climatológicos (sol, lluvia...).
- Envejecimiento del material.

Repicar áreas afectadas y zonas inmediatas, en el caso de el revestimiento (mortero de cemento y terminación de masilla) se encuentre dañado reposición del mismo y terminar con varias capas de pintura del mismo color que el original.

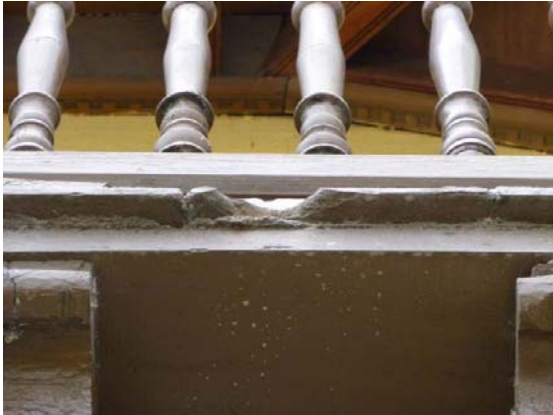
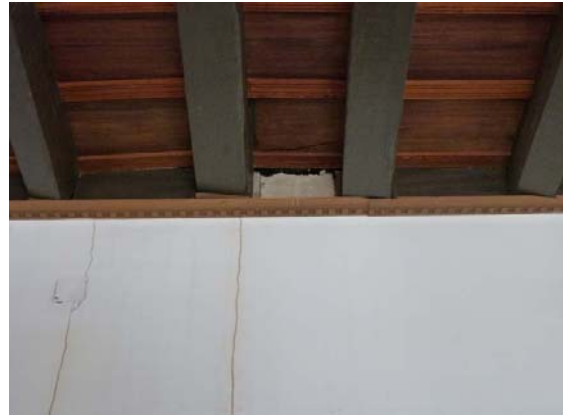
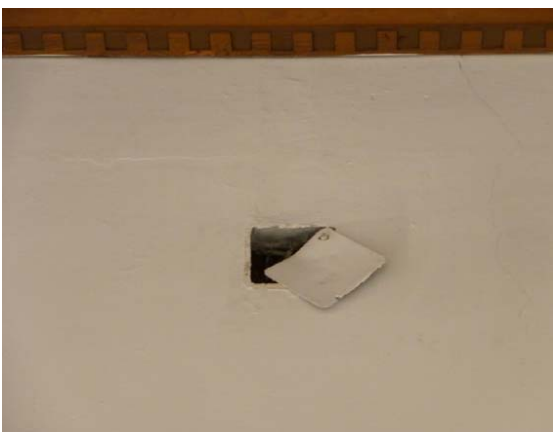
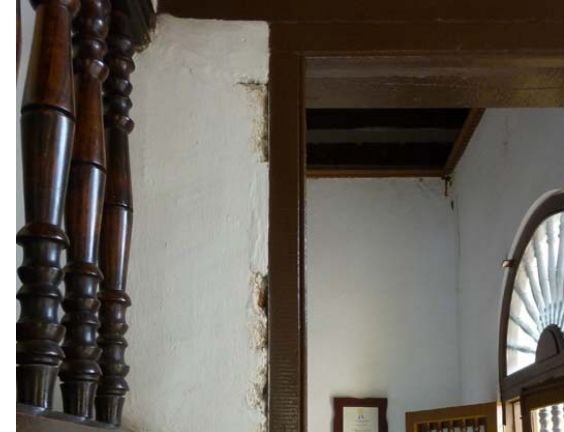
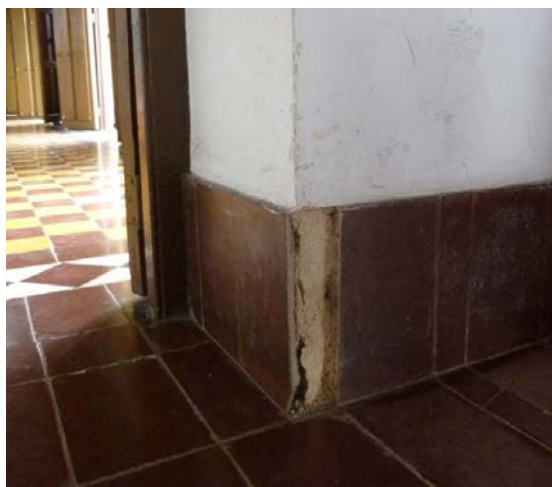
La consecuencia de la lesión es doble, por una parte el deterioro estético y por otra la peligrosidad que conlleva estos desprendimientos si caen desde una altura considerable.

En aparición de estas lesiones, además de la calidad de los materiales y de su correcta utilización y ejecución, existen otros agentes o circunstancias exteriores que influyen considerablemente.

En general, la reparación de esta lesión se realizará sustituyendo las piezas afectadas por otras nuevas de iguales características y forma, ya que en la mayoría de casos la lesión no afecta más que a ellas mismas.

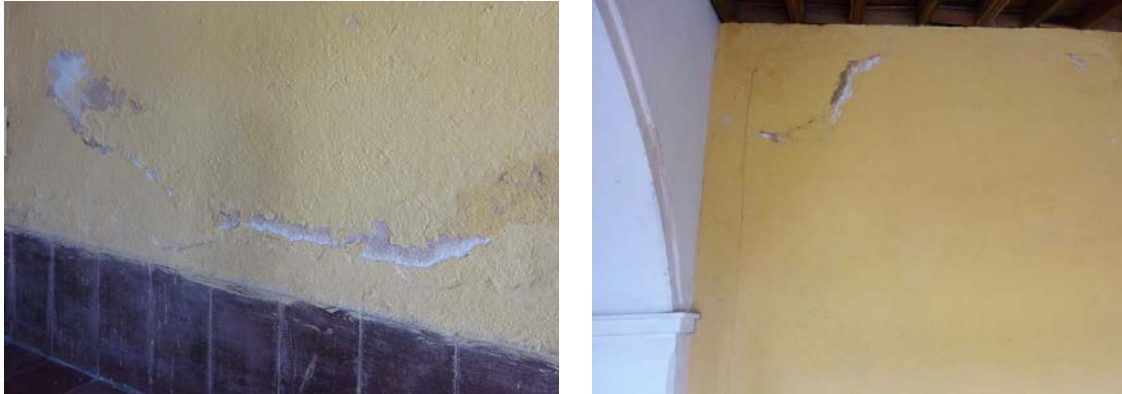
Lo paramentos se están revestidos con mortero de cemento y arena, capa de masilla y pintura amarillo Cuartel, vinil.

Puesto que las causas que provocan las eflorescencias es la presencia de agua, las soluciones a adoptar serán sobre todo encaminadas a evitar la presencia de ésta (ver humedades), posteriormente se procedería al repicado del área afectada, y a la limpieza de las sales con cepillo y agua con PH neutro.

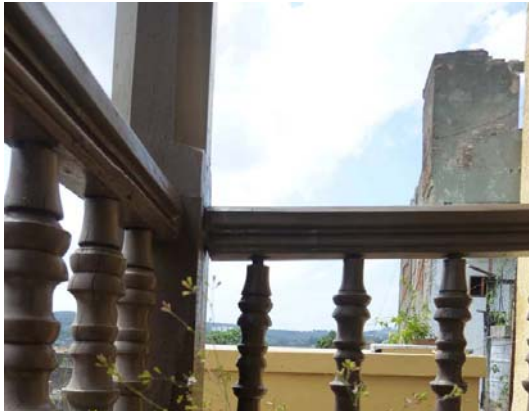
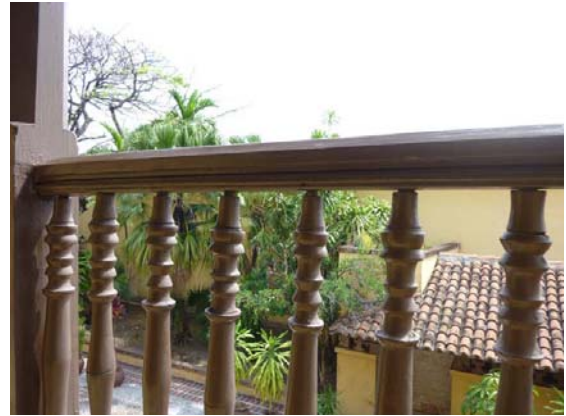
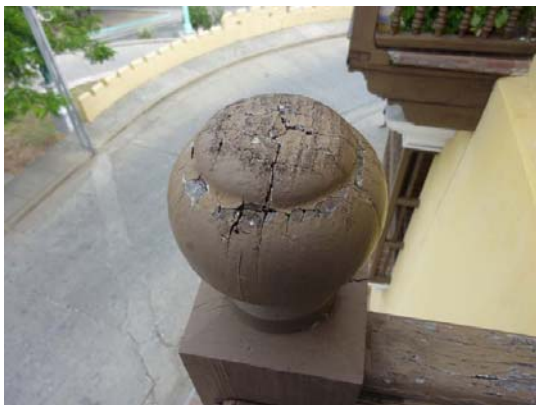
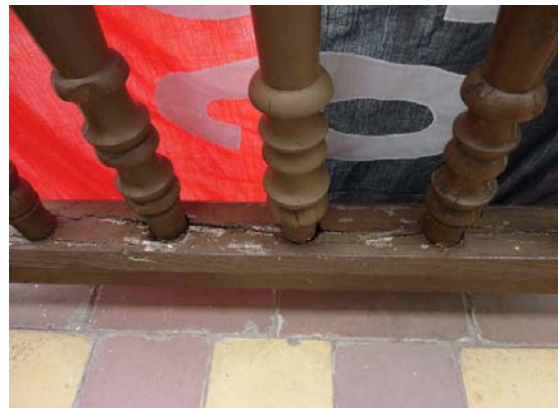
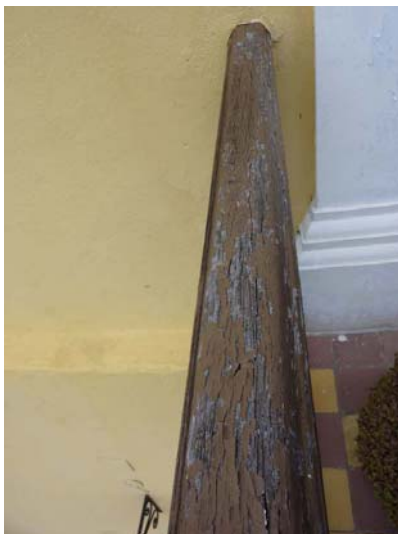
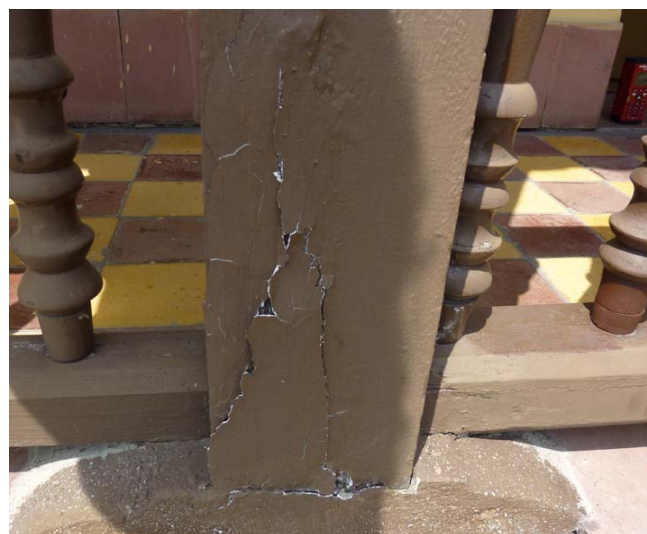
De forma general, los balcones presentan signos de desecación, sobre todo los que dan al patio. Con barandillas y pomos decorativos agrietados y la pintura se ha desprendido o cuarteado, y algún travesaño (parte interior) se encuentra agrietado o roto. Algunas barandillas se han descolgado y requieren ser fijadas.

PATOLOGÍA: Descuelgue de barrotes de barandilla
Sequedad y desconchados de pintura en barandillas bolas decorativas,
pies derechos (soportes) y vigas
Travesaños rotos, fracturados o figurados

Se lijarán los elementos de madera, y se sustituirán los travesaños todos. Se Ajustará los barrotes a los pasamanos (barandilla) mediante presión y en caso de faltar alguna espiga se colocara y fijara.

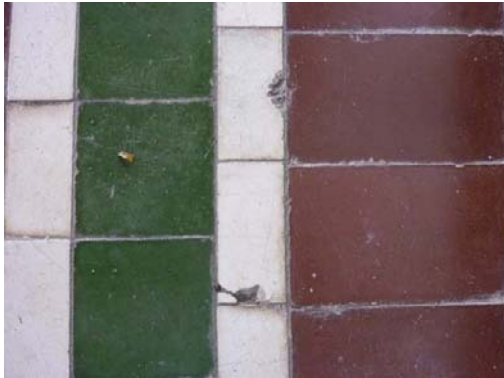
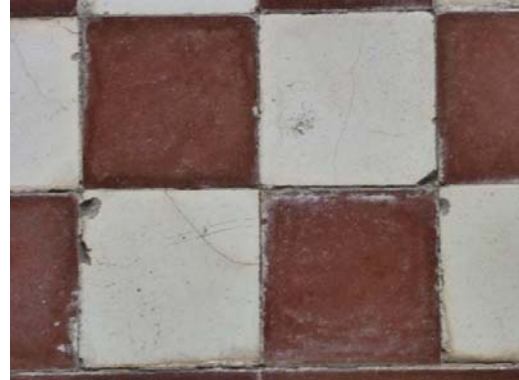
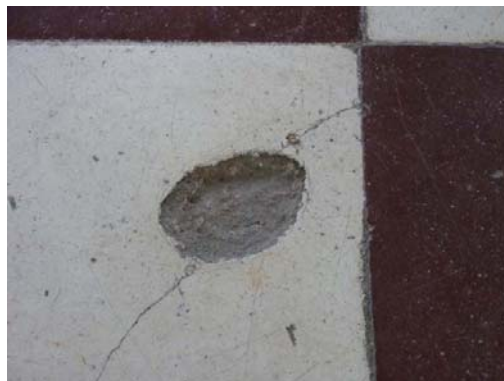
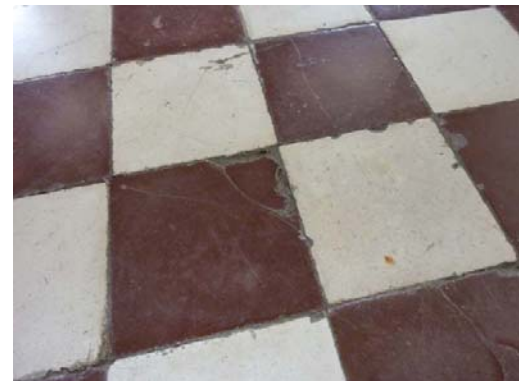
PAVIMENTOS Planta baja

Los pavimentos presentan diferentes lesiones, con presencia de roturas, desprendimientos, rayaduras, decoloración...

- Roturas o grietas por pequeños golpes
- Ralladuras producidas por el giro de las puertas - Desprendimientos por rozaduras
- Decoloración por antigüedad

De deberá realizar el sellado de las juntas sometidas a humedad constante, se repararán los pequeños golpe de las piezas con masillas especiales de coloración similar a las existentes. Las piezas que se encuentren en muy mal estado serán sustituidas por otras idénticas.

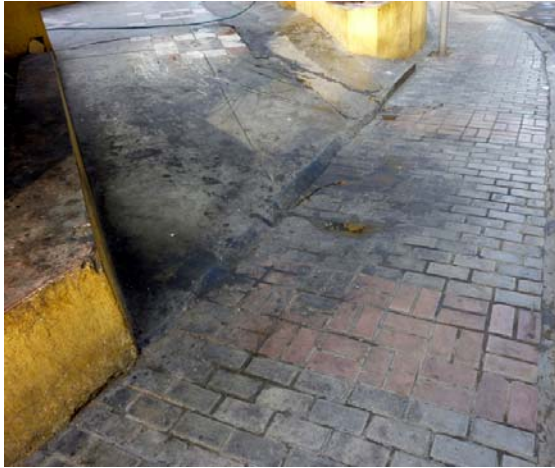
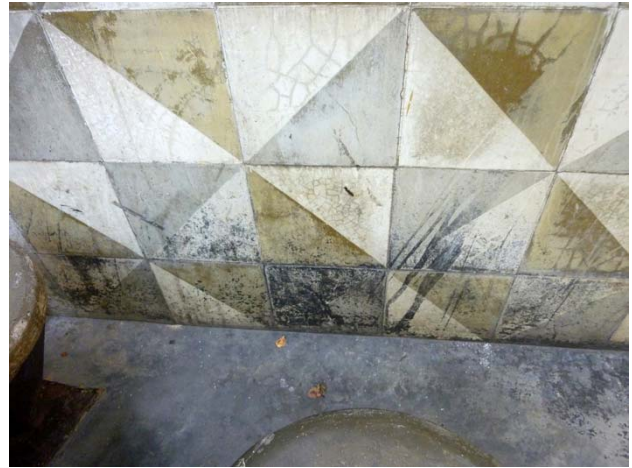
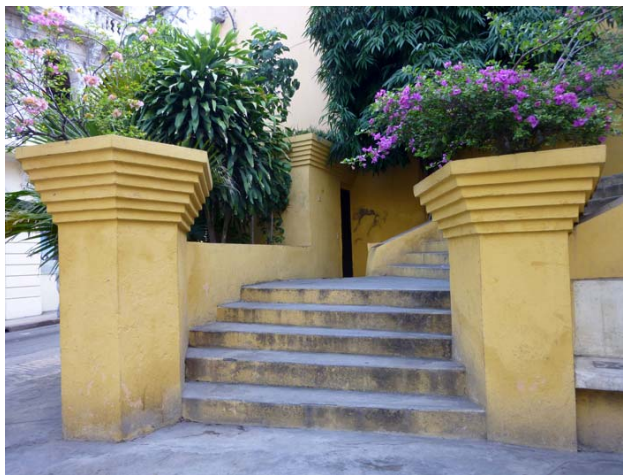
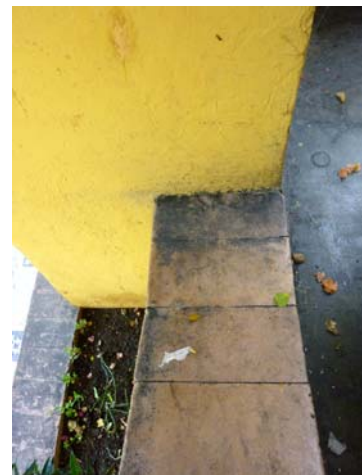
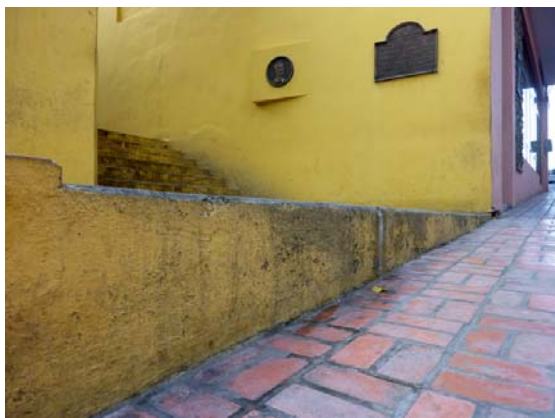
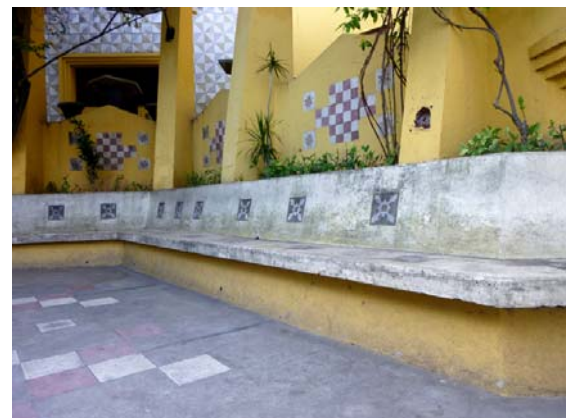
La causa genérica de esta patología es la exposición continua a la intemperie, la contaminación ambiental, y el uso continuo del parque, ya sea zona de paso de descanso y/o entretenimiento. Además la falta de limpieza y mantenimiento incrementan el deterioro.

Muretes de espesor 30 cm realizados con ladrillo macizo colocados a soga y tomados con mortero de cemento, y revestidos de mortero de cemento por ambas caras, y como acabado final, pintura color amarillo cuartel. El solado es de hormigón.

Por lo general, este tipo de alteración casi siempre va ligado a los paramentos verticales del elemento constructivo y al solado, ya que es la parte más vulnerable al ataque de la suciedad. La limpieza es el proceso a realizar para conseguir desprender y eliminar de la misma todo el polvo y la suciedad que se ha ido acumulando a lo largo del tiempo, produciendo un efecto degradante sobre el paramento. Este proceso inicial dejará el elemento constructivo preparado para proceder a su restauración y acondicionamiento para otro período de tiempo determinado.

Este procedimiento consiste en una impregnación de agua sobre el elemento afectado, a efectos de reblandecer la superficie del material y desprender la suciedad y las posibles eflorescencias de su soporte. Posteriormente se procede a un cepillado manual, mediante un cepillo blando de nylon, cobre o latón a efectos de no deteriorar el material, ayudado por un aclarado con abundante agua que elimina la suciedad.

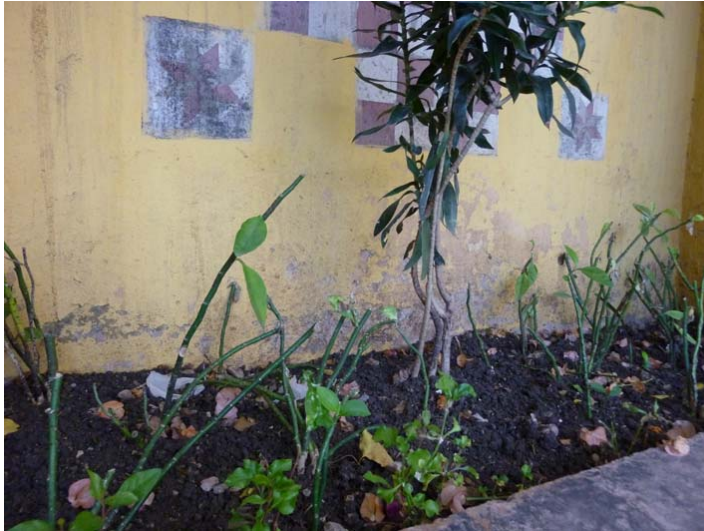
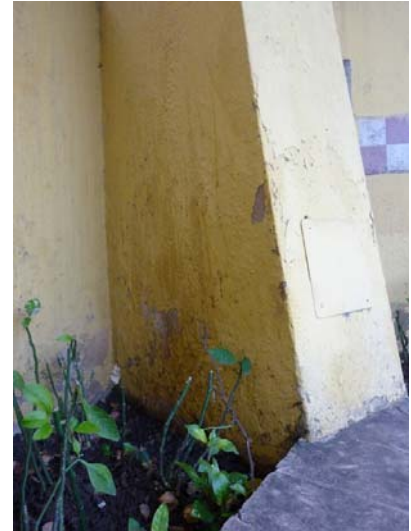
El agua de riego se filtra a través de los muros de las jardineras. El agua por acción de la gravedad se filtra a través de los poros, pequeñas fisuras, solapes mal ejecutados o simplemente por la existencia de materiales envejecidos que permiten su paso. El agua al infiltrarse se desplaza por gravedad y/o por capilaridad, recorriendo un determinado camino, más o menos largo.

En el supuesto de que el defecto se tarde en subsanar, las sucesivas infiltraciones provocarán una evaporación y secado lento que permitirá la aparición de hongos o eflorescencias.

MATERIALES Y PUESTA EN OBRA: Jardinera construida con ladrillos macizos, cogidos con mortero de cemento y posterior enlucido de cemento. Y acabado con pintura amarillo cuartel.

Se debería realizar la impermeabilización de la jardinera mediante la colocación de láminas impermeabilizantes en su base. Además sería conveniente realizar unos pequeños orificios a modo de desagües para evitar el exceso de agua así como el estancamiento de la misma.

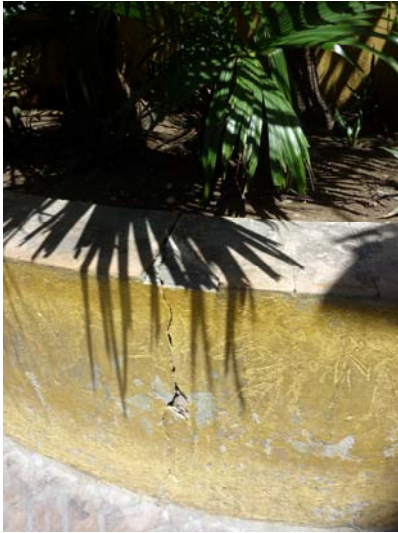
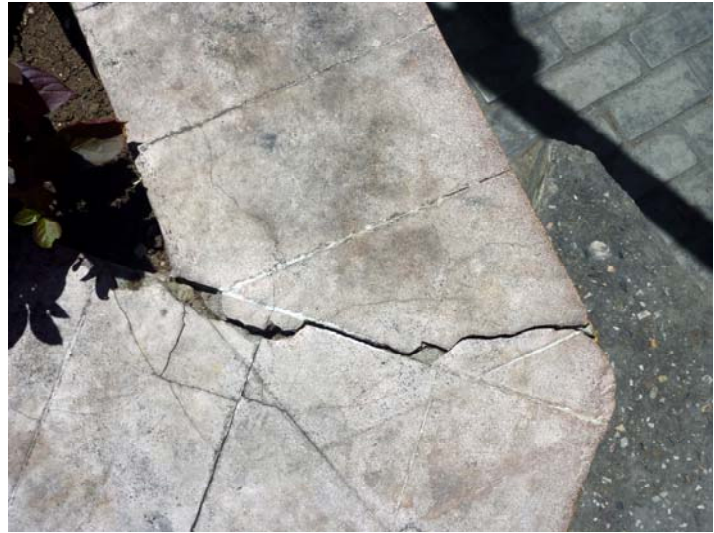
PATOLOGÍA: Rotura y grietas en jardinera

Las grietas encontradas en la jardinera son debidas, seguramente, al empuje que ejercen las raíces de la vegetación existente en las mismas sobre el muro perimetral que las contiene y/o retiene. Esta fuerza, por acción mecánica, junto con el envejecimiento del material, ha provocado el agrietamiento, e incluso rotura del murete.

Muretes de espesor 30 cm realizados con ladrillo macizo colocados a soga y tomados con mortero de cemento, y revestidos de mortero de cemento por ambas caras, y como acabado final, pintura color amarillo cuartel.

Deberá conseguirse la reunificación de la unidad constructiva que ha quedado dividida para que vuelva a funcionar como una sola, para lo cual la actuación deberá intervenir en toda la longitud y el espesor de la lesión rellenándola o sustituyendo parte (los elementos afectados) o todo el murete.

Se debería realizar un estudio de la vegetación existente en las jardineras, teniendo que sustituir de ellas la vegetación que por su tamaño no sean adecuadas para las dimensiones de estas jardineras, ya que aunque reparemos los muretes, en un periodo no muy largo de tiempo, el empuje de las raíces volverá a fracturarlos.
