LA ARQUITECTURA DE WALTER BETANCOURT. HISTORIA, ANÁLISIS CONSTRUCTIVO Y ESTADO DE CONSERVACIÓN.

EL MUSEO DE LA LUCHA CLANDESTINA, EL PARQUE DEL AJEDREZ Y EL
FRUTICUBA.

PROYECTO FINAL DE GRADO

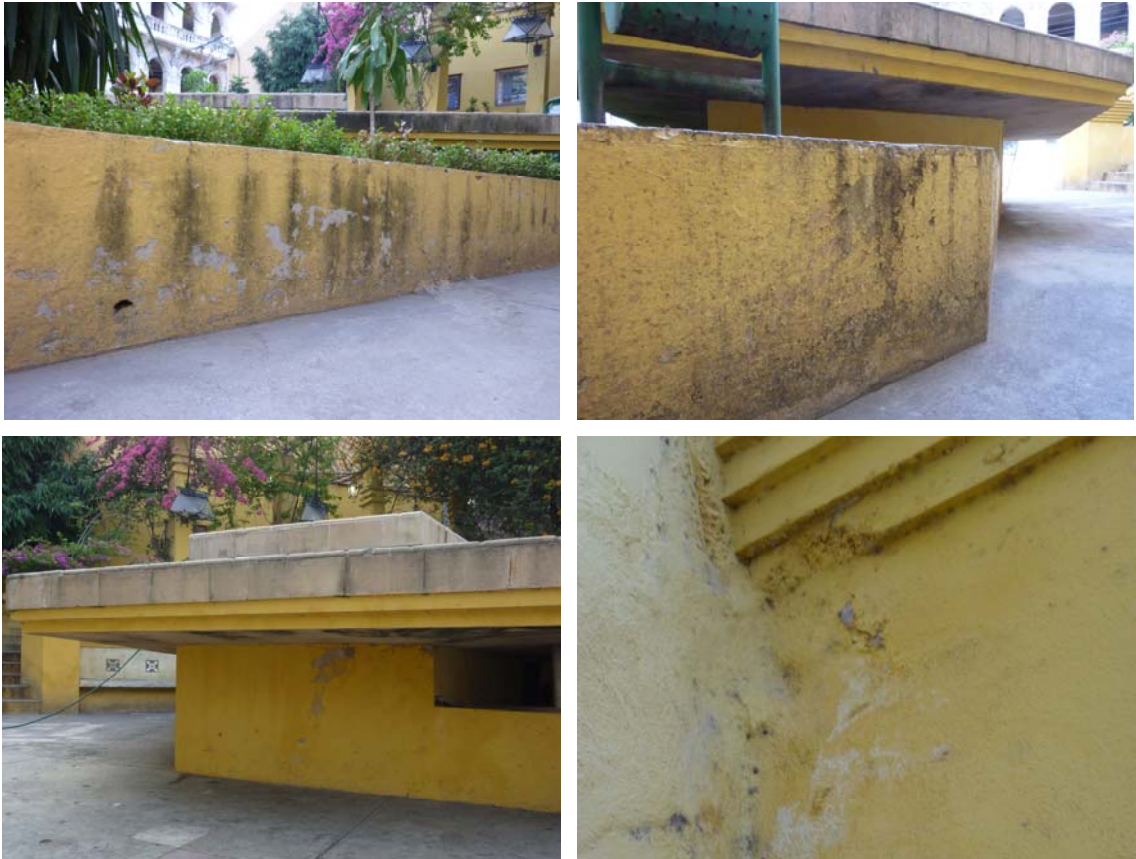
- Los musgos, líquenes, hongos ... se adhieren a las superficies húmedas y porosas, facilitando su crecimiento. Producen un deterioro químico, debido a la excreción de ácidos orgánicos que provocan la descomposición de varios milímetros de la superficie. Deterioro estético, ya que proporcionan un aspecto de suciedad indeseable en los monumentos.
- Los insectos y los roedores movilizan material y los ácidos (nítricos y fosfóricos) presentes en los excrementos de las aves, animales domésticos, favorecen la degradación de la piedra, pues sus excrementos, con 2% de ácido fosfórico, provocan la corrosión de los metales y la disgregación del sustrato calcáreo.

Muretes y pared realizada con ladrillo macizo, tomado con mortero de cemento y enfoscado de mortero de cemento. Como acabado final pintura amarillo cuartel.

Para la eliminación de los organismos se debe realizar una limpieza profunda de los paramentos, con cepillo y agua con jabón neutro, y aplicar productos fungicidas proyectados, los cuales, al tener una duración limitada, su aplicación debe ser periódica con la intención de evitar su reproducción.

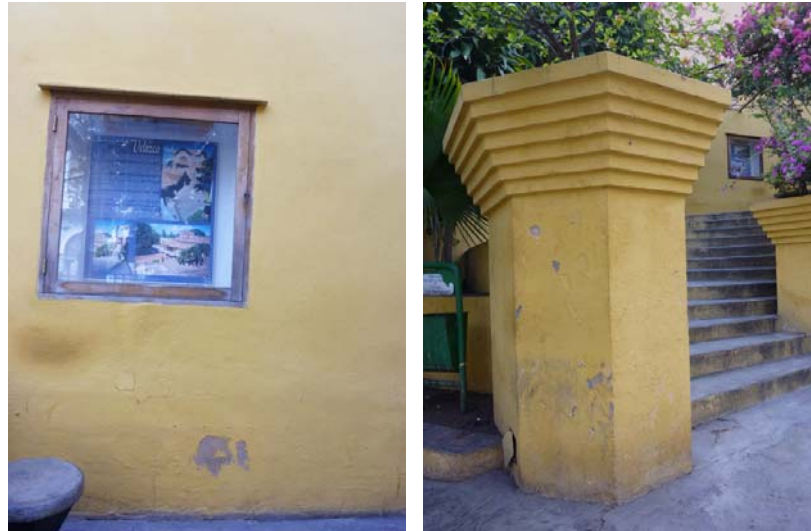
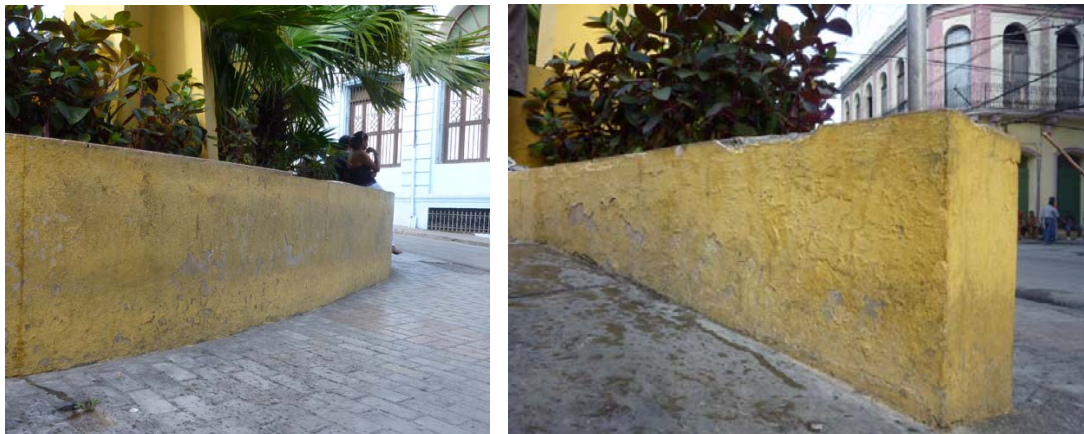
Separación incontrolada de un material de acabado del soporte sobre el que está aplicado, un material se separa de otro sin ser parte de la misma unidad. El grado de separación puede ser incipiente manifestándose como grietas o abombamientos hasta que se separa totalmente dejando desnudo el soporte.

Los efectos directos son principalmente el deterioro estético.

Repicar áreas afectadas y zonas inmediatas, realizar la limpieza de la zona afectada. En el caso de encontrar el revestimiento (mortero de cemento y terminación de masilla) dañado se procederá a la reposición del mismo y por último se aplicaran varias capas de pintura del mismo color que el original (amarillo Cuartel)

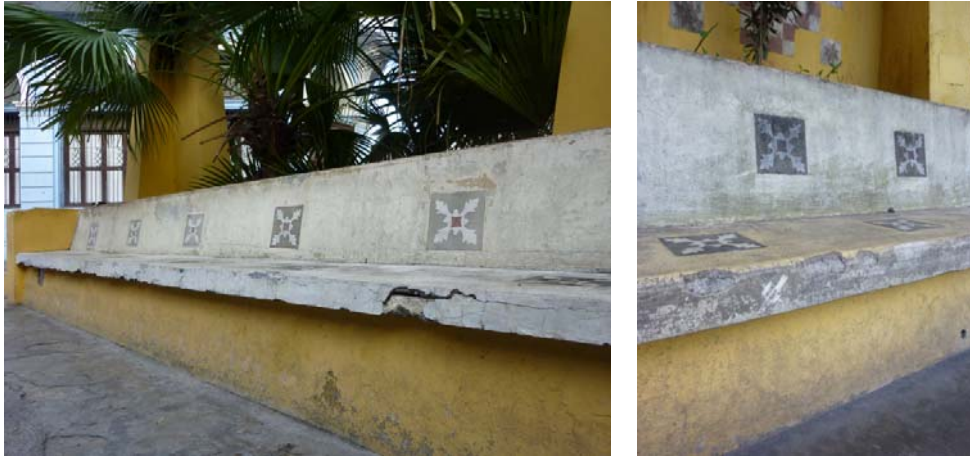
PATOLOGÍA: Erosión y rotura

Erosión Química. Mediante reacciones químicas entre materiales o entre estos y los agentes atmosféricos, se crean procesos erosivos que se manifiestan en formas características como son: costras de dimensiones varias, debidas principalmente a procesos sulfatados; ampollas que aparecen después de las costras; pátinas; degradaciones. A su vez, los principales compuestos químicos que intervienen en nuestro caso son:

Se deberá realizar la recuperación y reposición de las zonas afectadas, para ello, previamente se procederá a la limpieza o saneado de estas zonas, aunque se aconseja que la limpieza sea general en toda la superficie del banco. Para su limpieza, se estudiará la compatibilidad química del producto limpiador con el material a limpiar en caso de escoger por un químico, de no optar un producto químico, se limpiarán con agua con un pH neutro y cepillo con púas de escasa dureza.

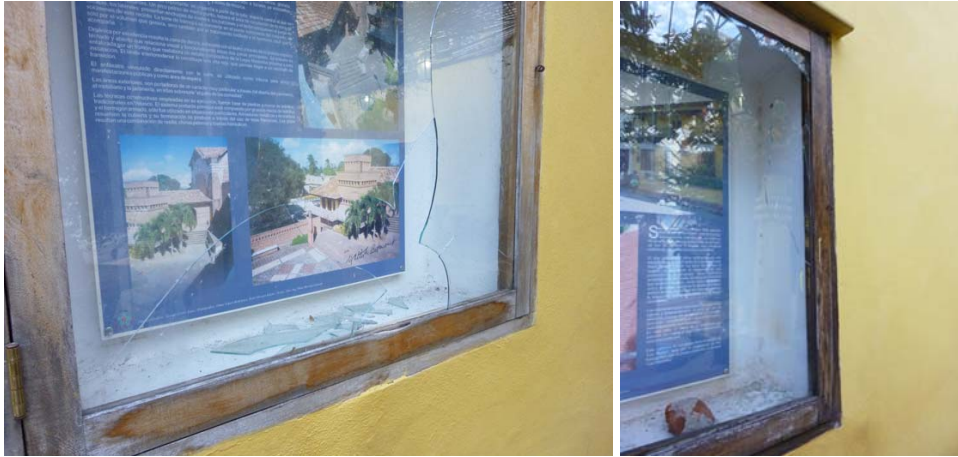
PATOLOGÍA: Rotura de cristales.

La rotura de los cristales de los nichos se ha podido producir por la acción incontrolada de alguna persona o simplemente por vandalismo.

Nichos con cristales rotos

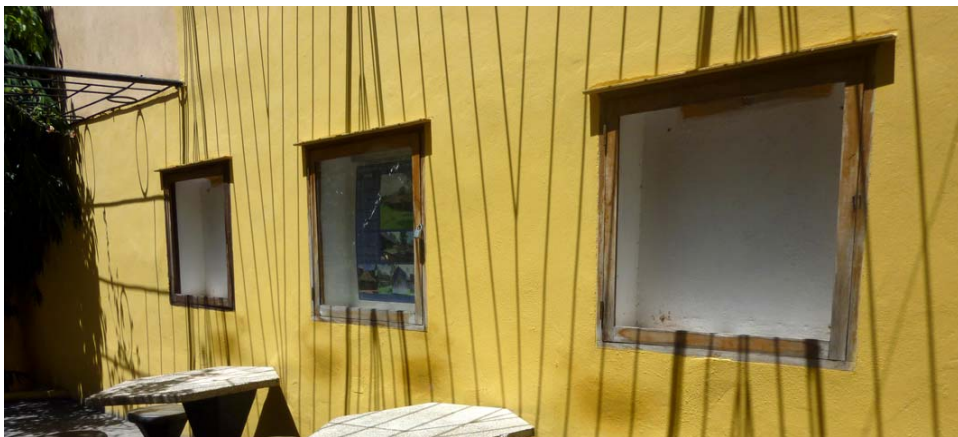
Nichos sin cristal

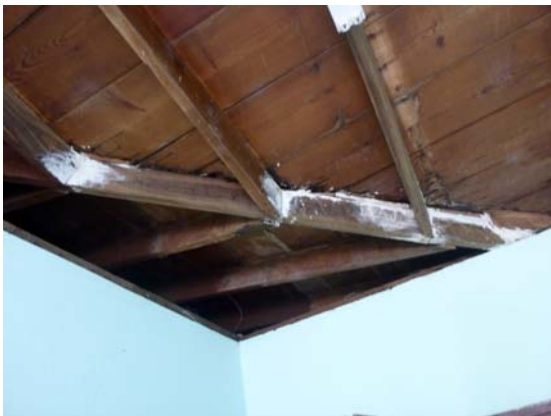
POSIBLES CAUSAS: La madera por ser un material orgánico y natural, constituido principalmente por celulosa y lignina, si es sometida a ciertas condiciones de humedad, temperatura y oxígeno puede ser degradada.

Vista general

Una vez toda la estructura portante se encuentre reparada se procederá a la colocación de los tablazones de madera clavándolos a las vigas, a continuación se aplicarán 3 capas de cartón asfáltico (impermeabilización) y posteriormente se colocarán las tejas criolla tomadas con mortero. En el caso de que alguna pieza estuviese fracturada se sustituirá por otra similar.

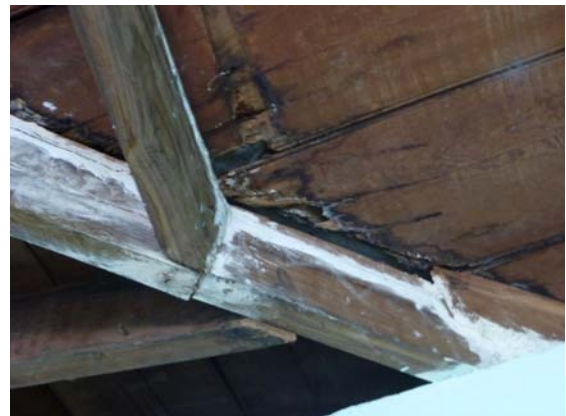
Detalle de pudrición en viga

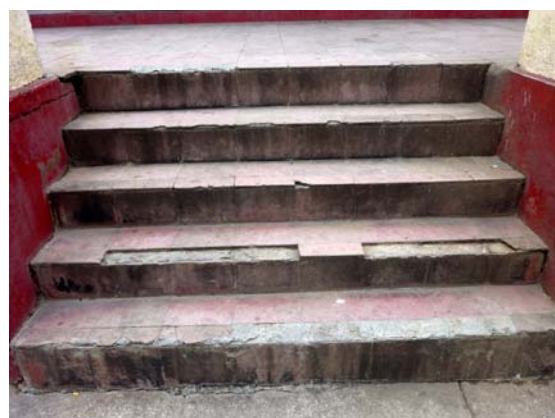
- El tránsito continuado de personas, provocan la erosión y desgaste de las piezas, llegando éstas a romperse.
- Las escaleras se encuentran más afectadas debido a que se accede por ellas con carretillas cargadas con productos destinados al comercio. Los golpes ejercidos cuando estás suben por las escaleras han provocado la rotura de un gran número de piezas cerámicas. Lo mismo ocurre en el escalón existente de entrada a la galería.
- El pavimento expuesto a la intemperie, se ve afectado por los cambios climatológicos y su exposición continuada a los rayos del sol por lo que presenta una decoloración generalizada.

Desprendimiento de piezas escalera

Además, de no hacerse esta rampa y si continua el tránsito de carretillas, las piezas cerámicas que se coloquen nuevas pronto volverán a fracturarse.

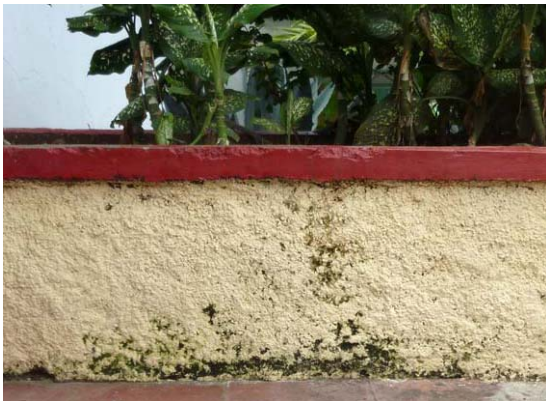
- La rotura de la albardilla ha debido producirse por algún golpe puntual o una sucesión de pequeños golpes.
- La presencia de moho está relacionado con las pequeñas filtraciones de humedad que se producen por el agua sobrante de la jardinera.

Manchas de moho o musgo en murete

Si bien es cierto que el coste de ésta impermeabilización sería bastante en comparación con el daño que están provocando las humedades, ya que las manchas que aparecen son bastante pequeñas.

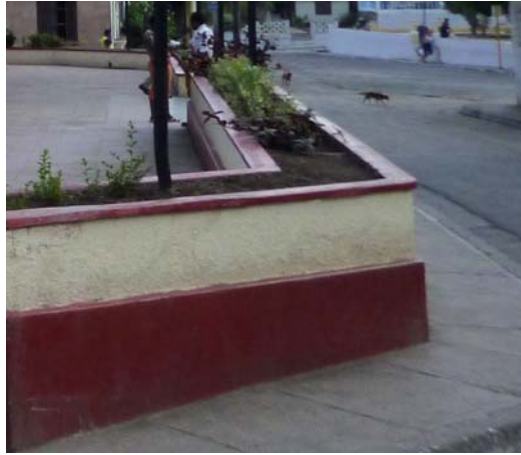
Suciedad de murete

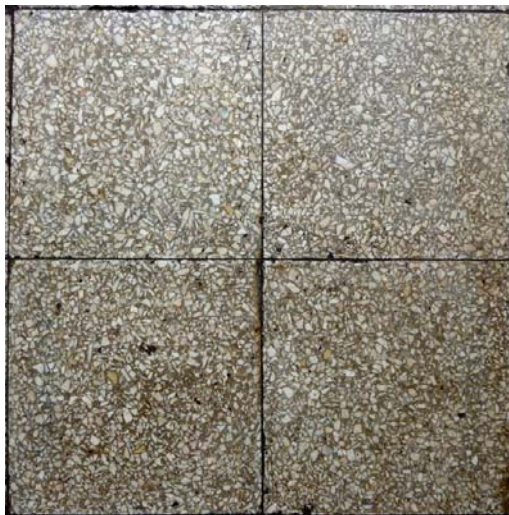
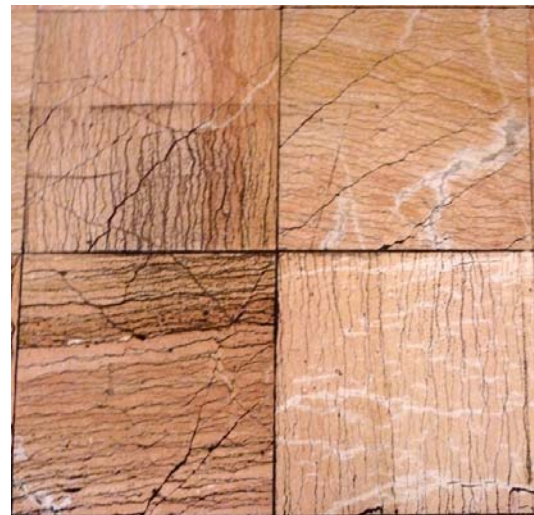
Suciedad y fragmentación en pavimentos

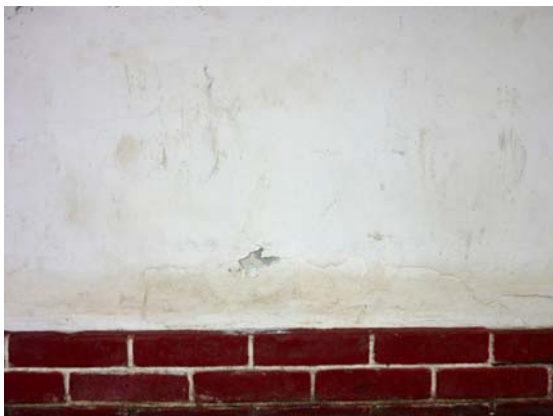
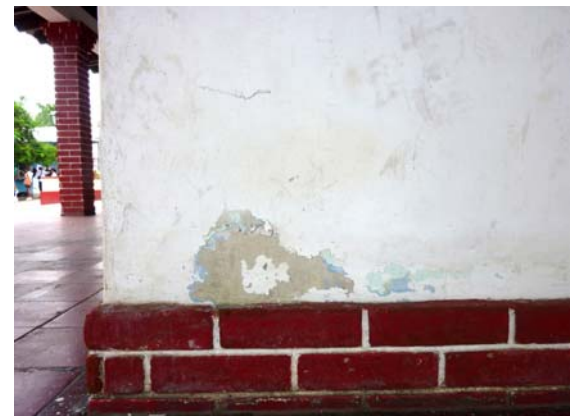
Suciedad muro exterior
