TRABAJO FIN DE MÁSTER DE CONSERVACIÓN DEL PATRIMONIO ARQUITECTÓNICO

ANÁLISIS HISTÓRICO, CONSTRUCTIVO Y PATOLÓGICO DEL MOLINO ARROCERO DE SAN JOSÉ DE BENETÚSSER (VALENCIA)

Laura Sorní Torrecilla
Tutores Rafael Marín Sánchez
Santiago Tormo Esteve

Febrero 2019

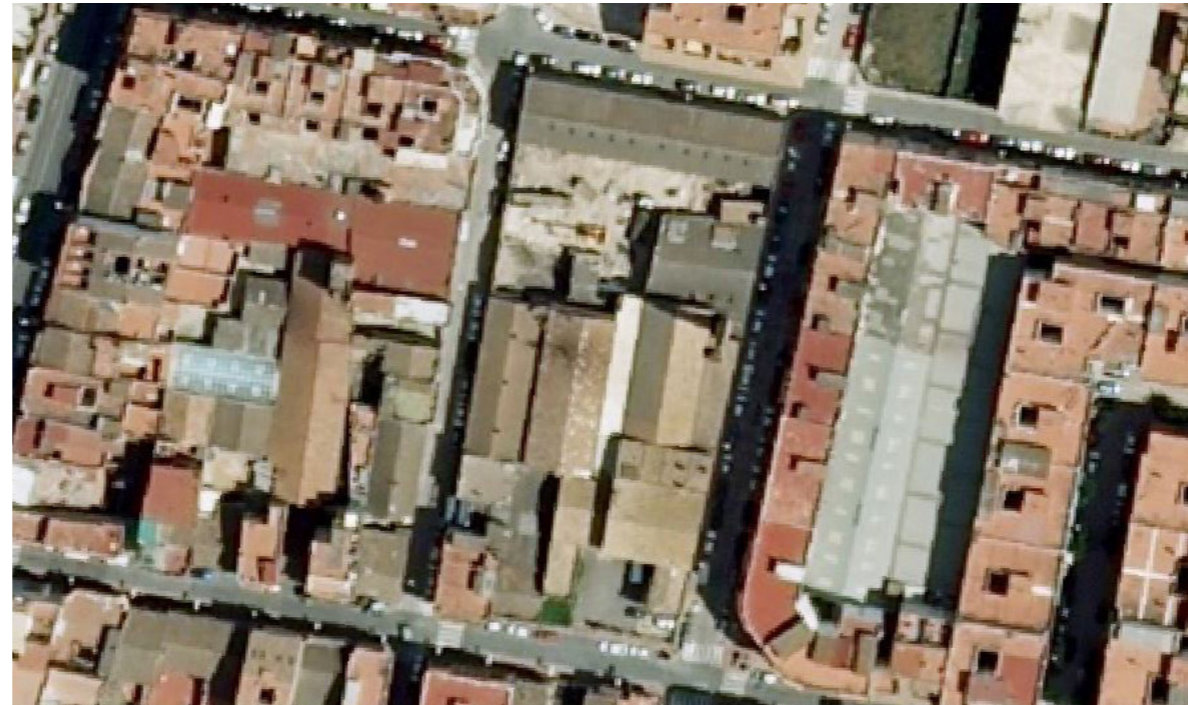
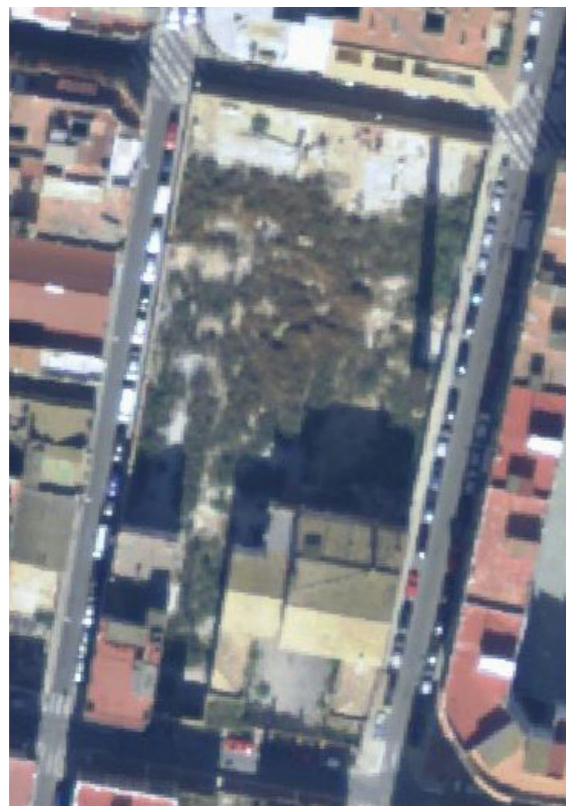
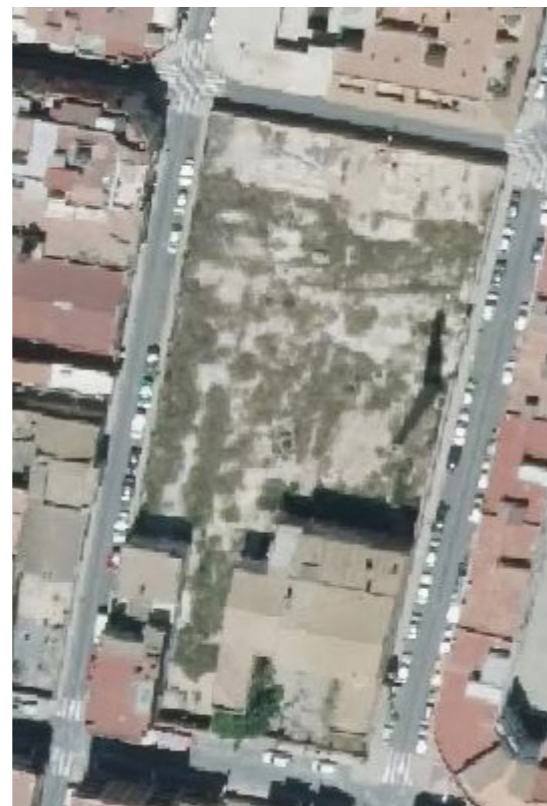
Años 2010 Y 2015

En el año 2010, ya no existe ninguna nave y del conjunto del molino queda únicamente el edificio con la maquinaria de molino arrocero (que en el PGOU está contemplado como dotacional) y la chimenea industrial que debido a la Ley 4/1998, de 11 de junio, de la Generalitat, del Patrimonio Cultural Valenciano, está protegida como BRL.

A día de hoy, la imagen exterior del edificio es muy similar al año 2010, a diferencia de que se han agravado o han aparecido lesiones nuevas en el edificio que empeoran su historial patológico.

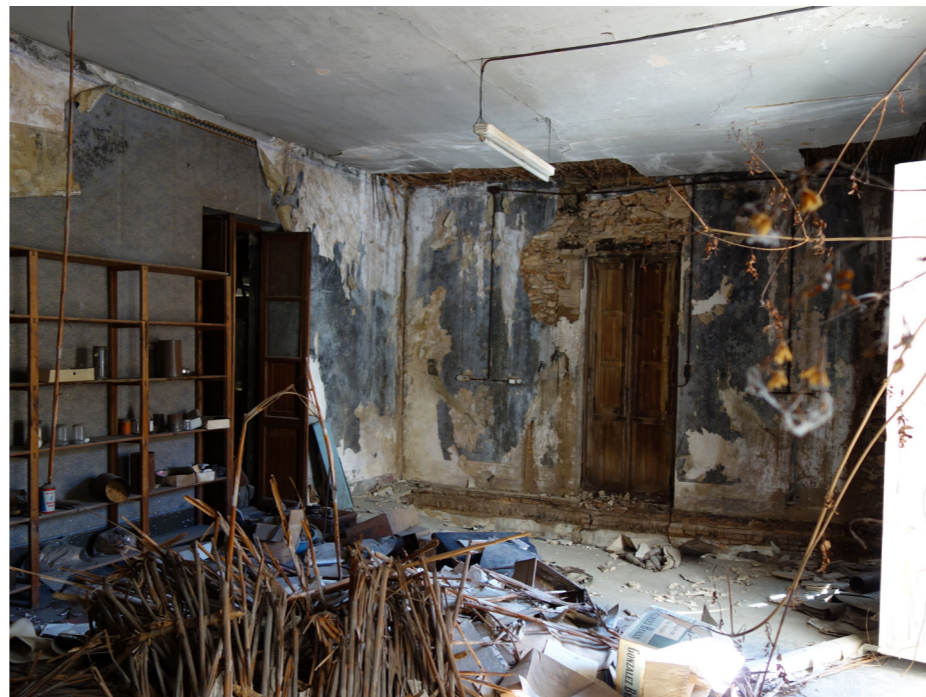
Fig. 7.6 (Derecha) Vista general del estado de la plata primera de la nave lateral derecha.

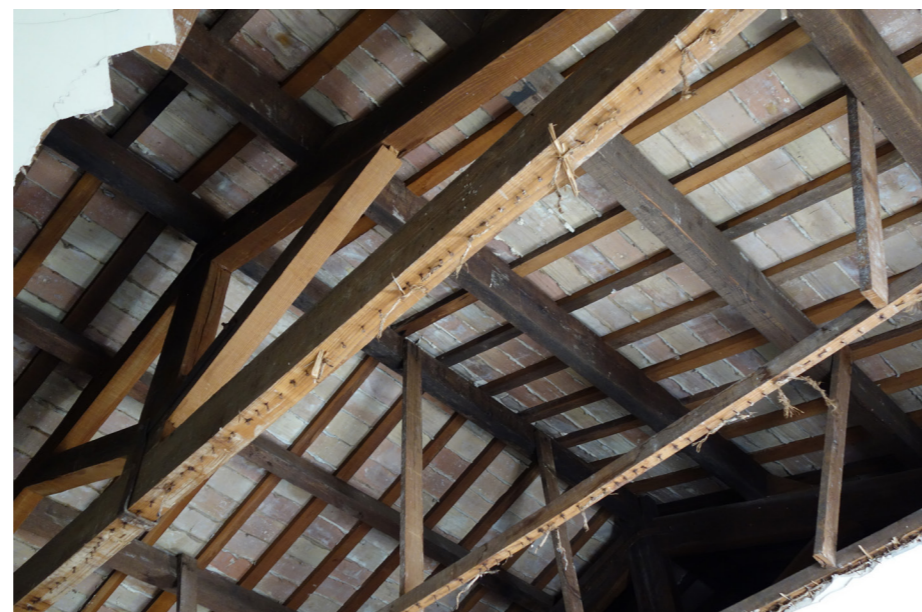
Fig. 7.10 Estado de cubierta del edificio lateral derecho dext fachada principal.

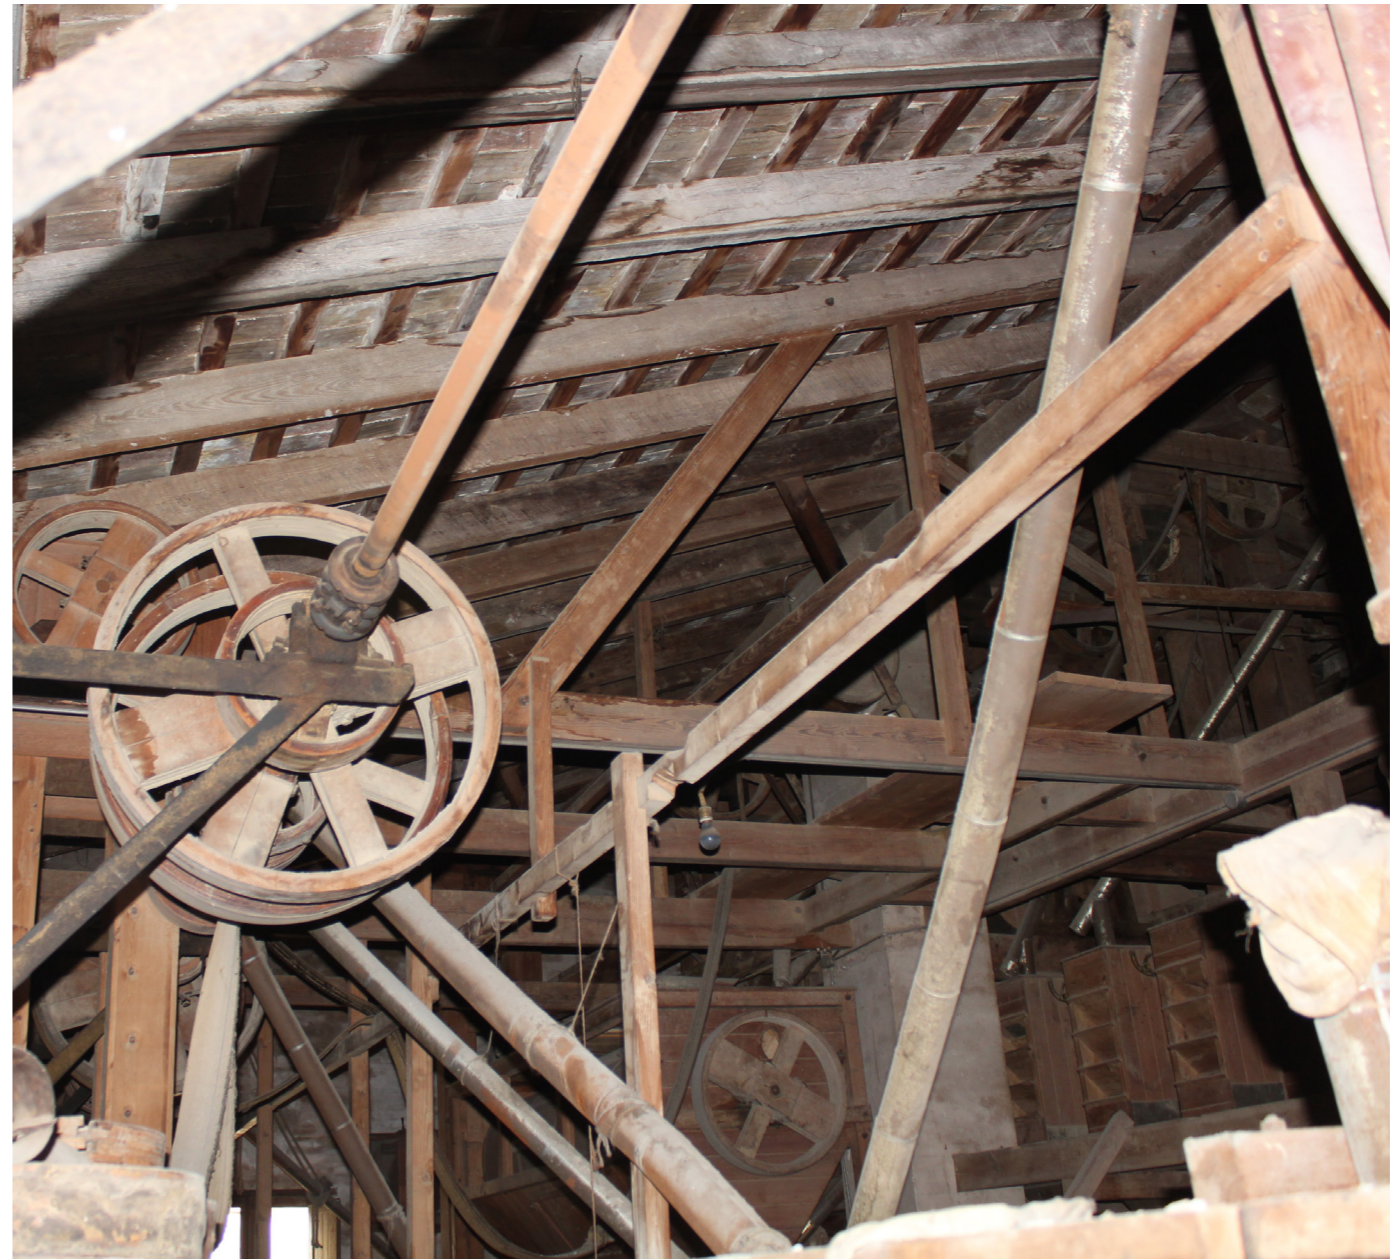
Fig. 9.1 Entramado de maquinaria de la 2ª planta del molino.

Debido al mal estado de conservación en el que se encuentra la planta alta del edificio, no ha sido posible identificar todos los aparatos de molinería presentes en esta y resulta ser la planta con más acumulación de máquinas y silos.

El estudio de la maquinaria que en este trabajo se realiza se hace de manera esquemática, como apoyo para la comprensión del edificio. En estudios posteriores debería realizarse un análisis exhaustivo de la misma, con ayuda de especialistas en la materia para poder realizar un inventario completo de toda ella.

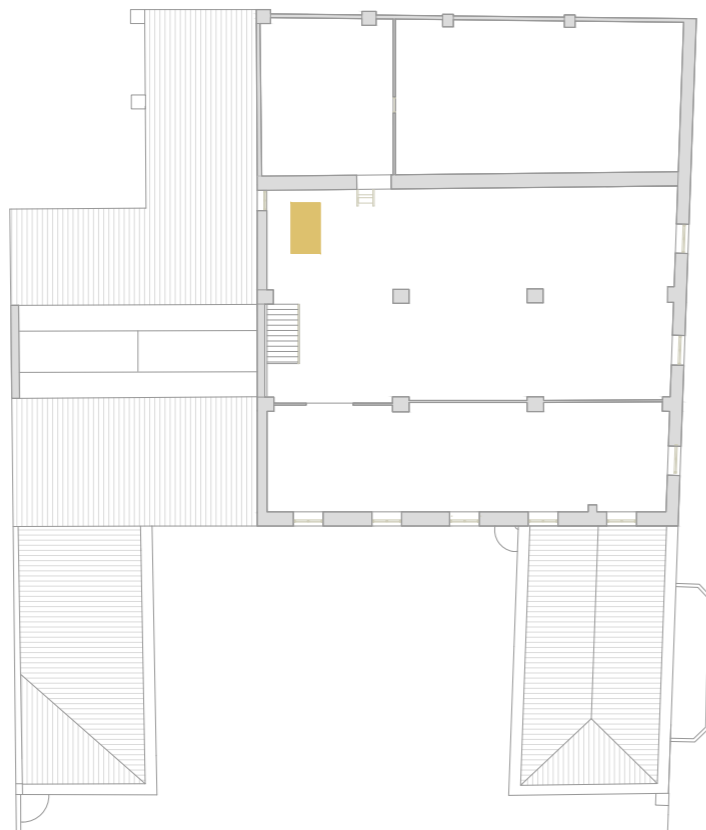
Fig. 9.3 Planta 2º Molino arrocero de San José, localización de zaranda de limpieza.

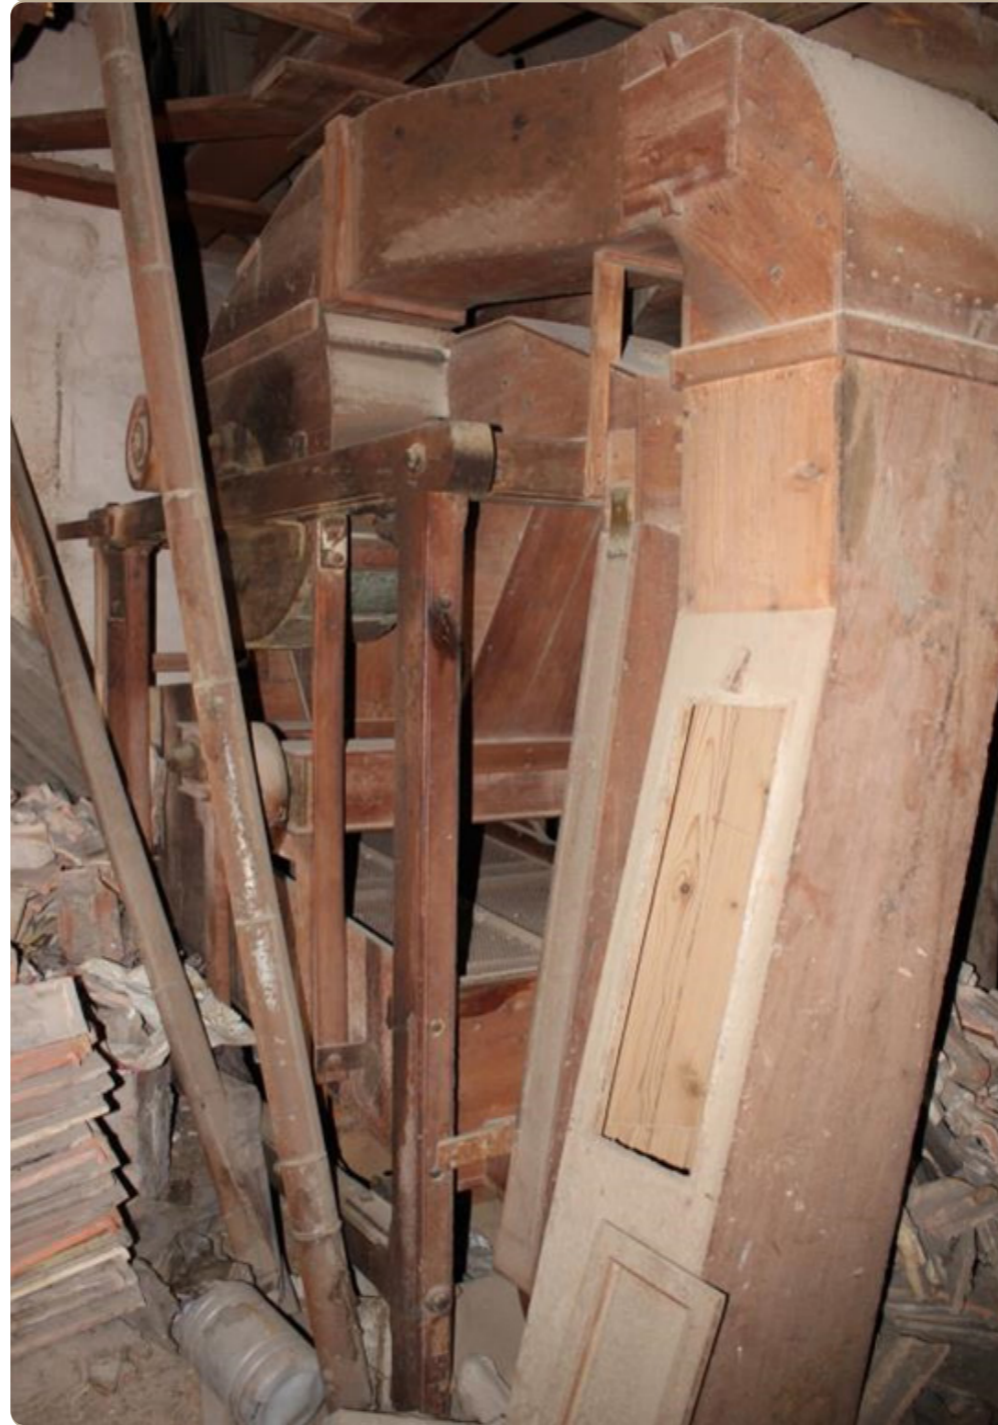
Únicamente ha sido posible identificar una de las zarandas puesto que el resto de la segunda planta resulta inaccesible por el estado de conservación del forjado.

Fig 9.4 Una zaranda de limpieza del Molino de San José.

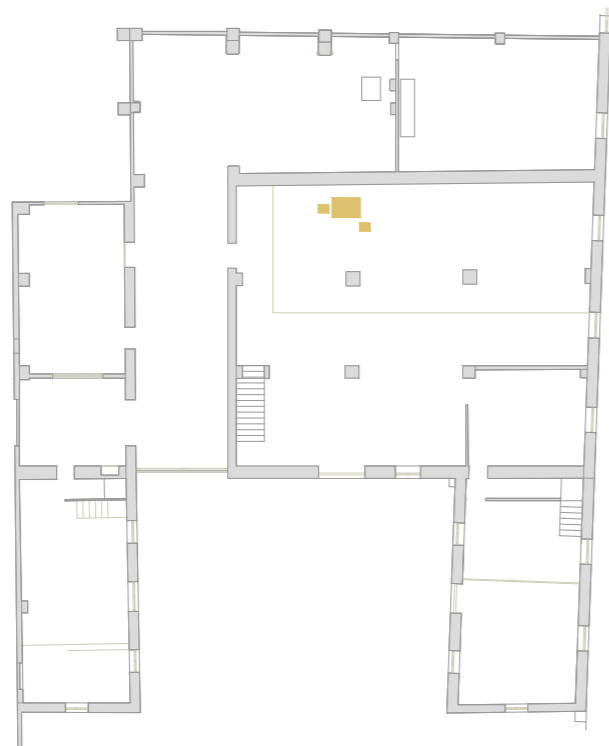
Las descascaradoras se encuentran en la planta baja del edificio destinado a molino. En la actualidad se encuentran descontextualizadas puesto que se han retirado de sus anclajes y lugar original, quedando almacenadas entre otros materiales.

Fig. 9.13 (izquierda) Localización de descascaradoras en planta baja del Molino arrocero de San José.

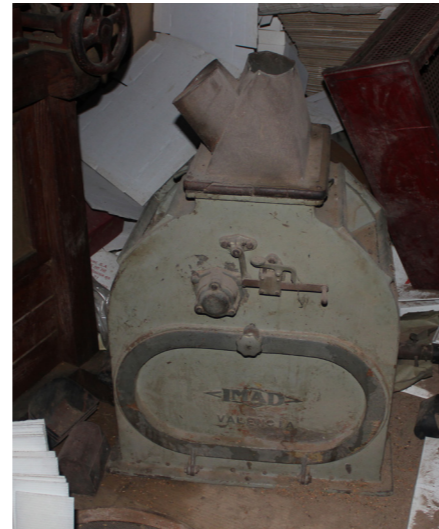
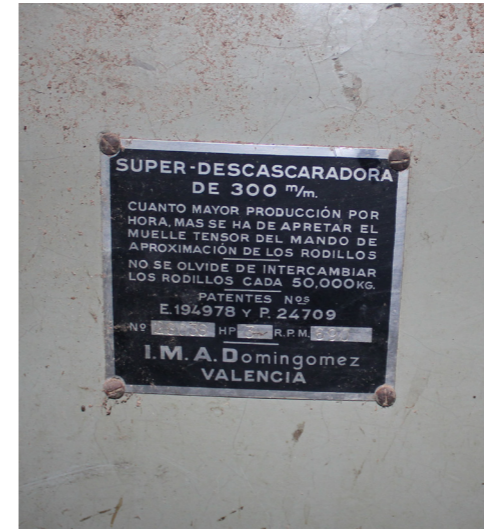
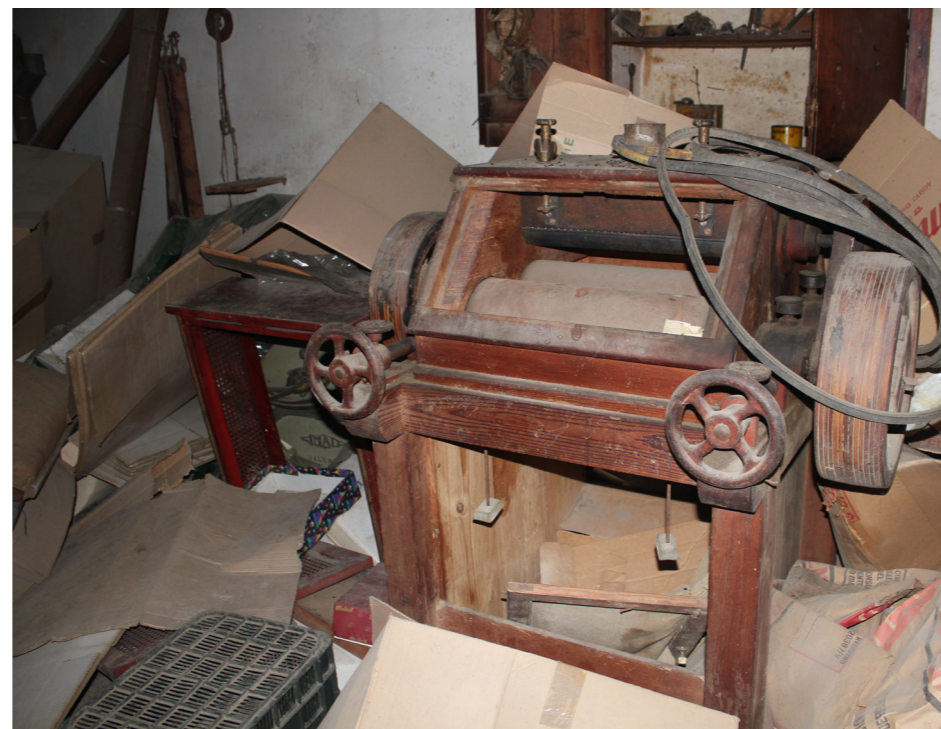
Fig. 9.14 (derecha arriba) Descascaradora y placa indicando características, modelo y marca IMAD.

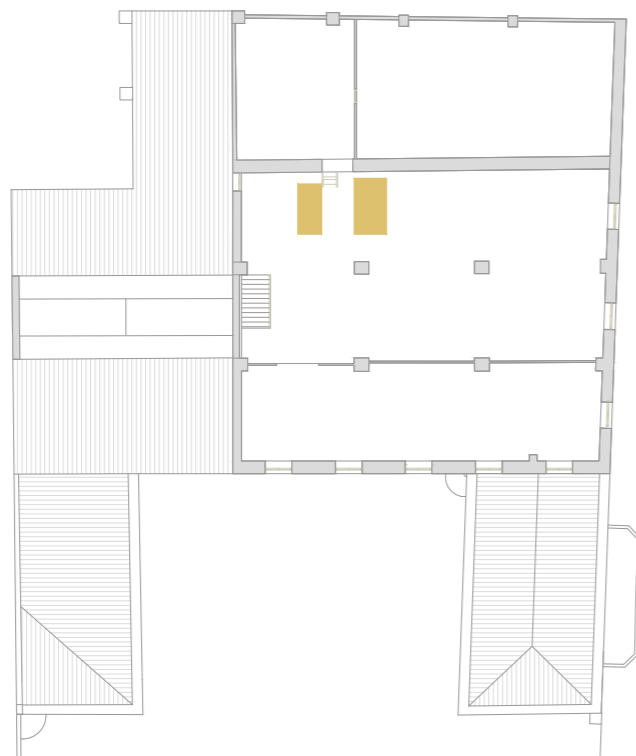
Se encuentran en la 2º planta del molino. Se han localizado dos y debe haber más distribuidas a lo largo de la planta, pero debido a las malas condiciones del forjado no se ha podido comprobar.

Fig. 9.17 (izquierda) Localización de zarandas limpia-clasificadoras en planta segunda del Molino arrocero de San José.

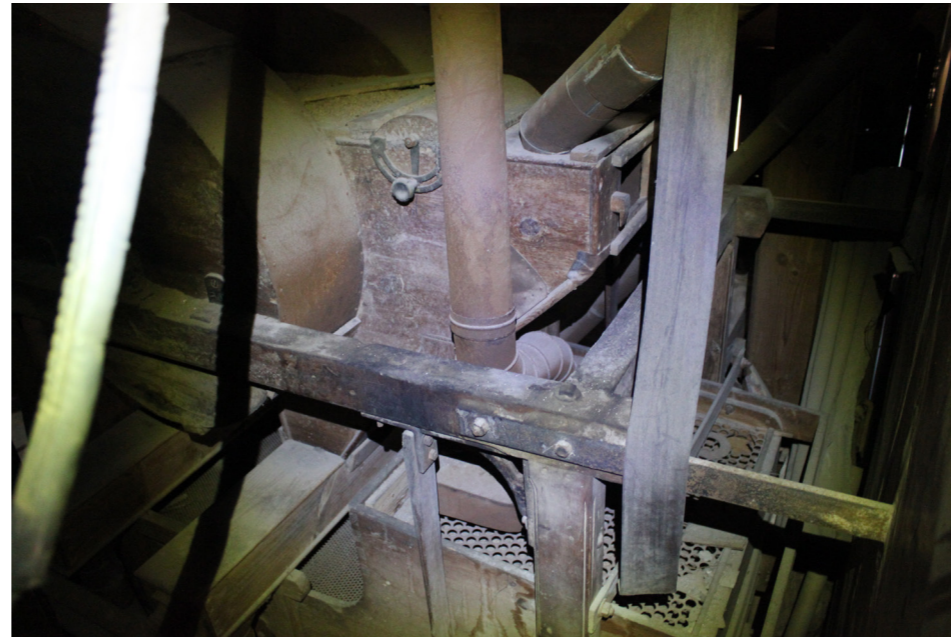
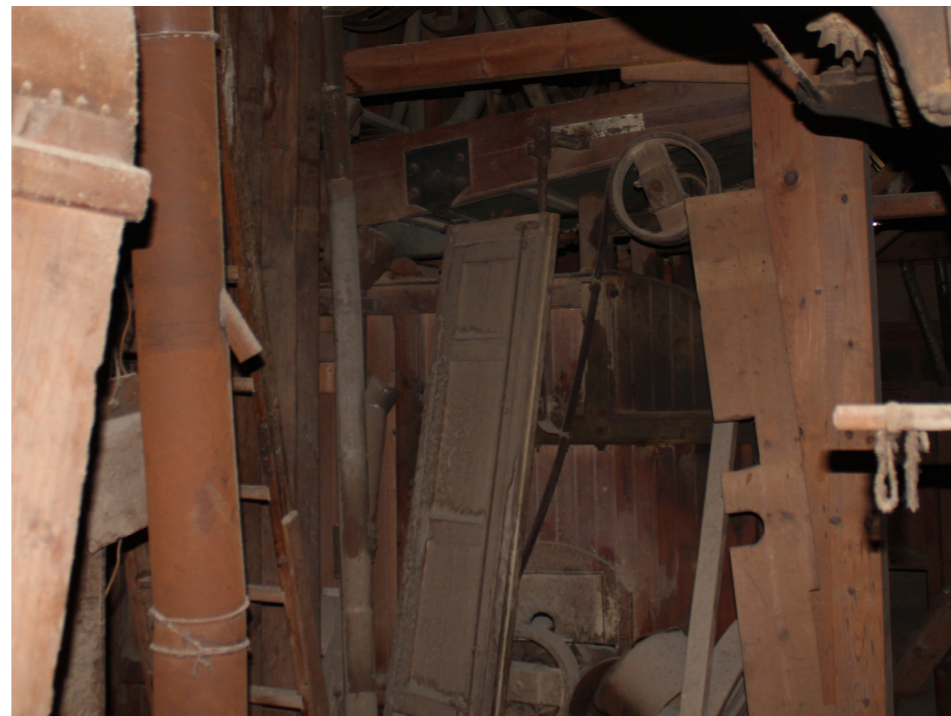
Fig. 9.18 (derecha arriba) Parte de una zaranda limpia-clasificadora del molino de san José.

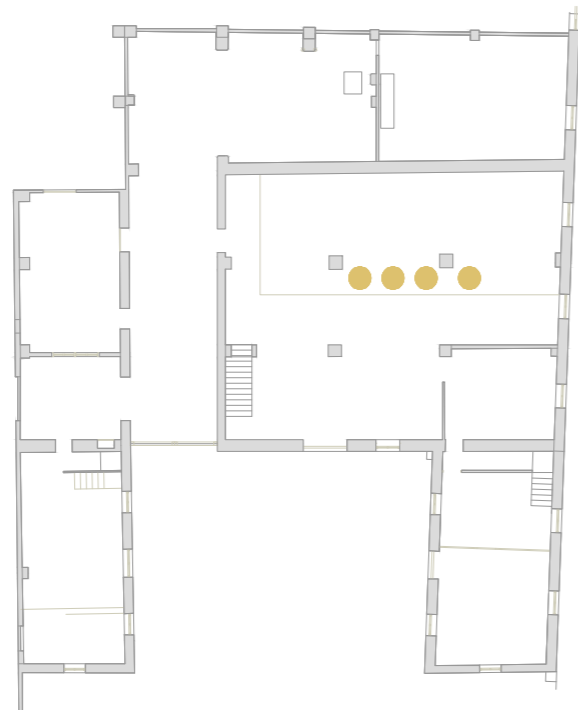
Hay 4 blanqueadoras, se encuentran en la planta baja del edificio, en la zona central, situadas sobre un altillo de madera bajo el que existe un semisótano. Actualmente las máquinas se encuentran cerca del que parece que fue su sitio original, pero están desmontadas y no conectadas.

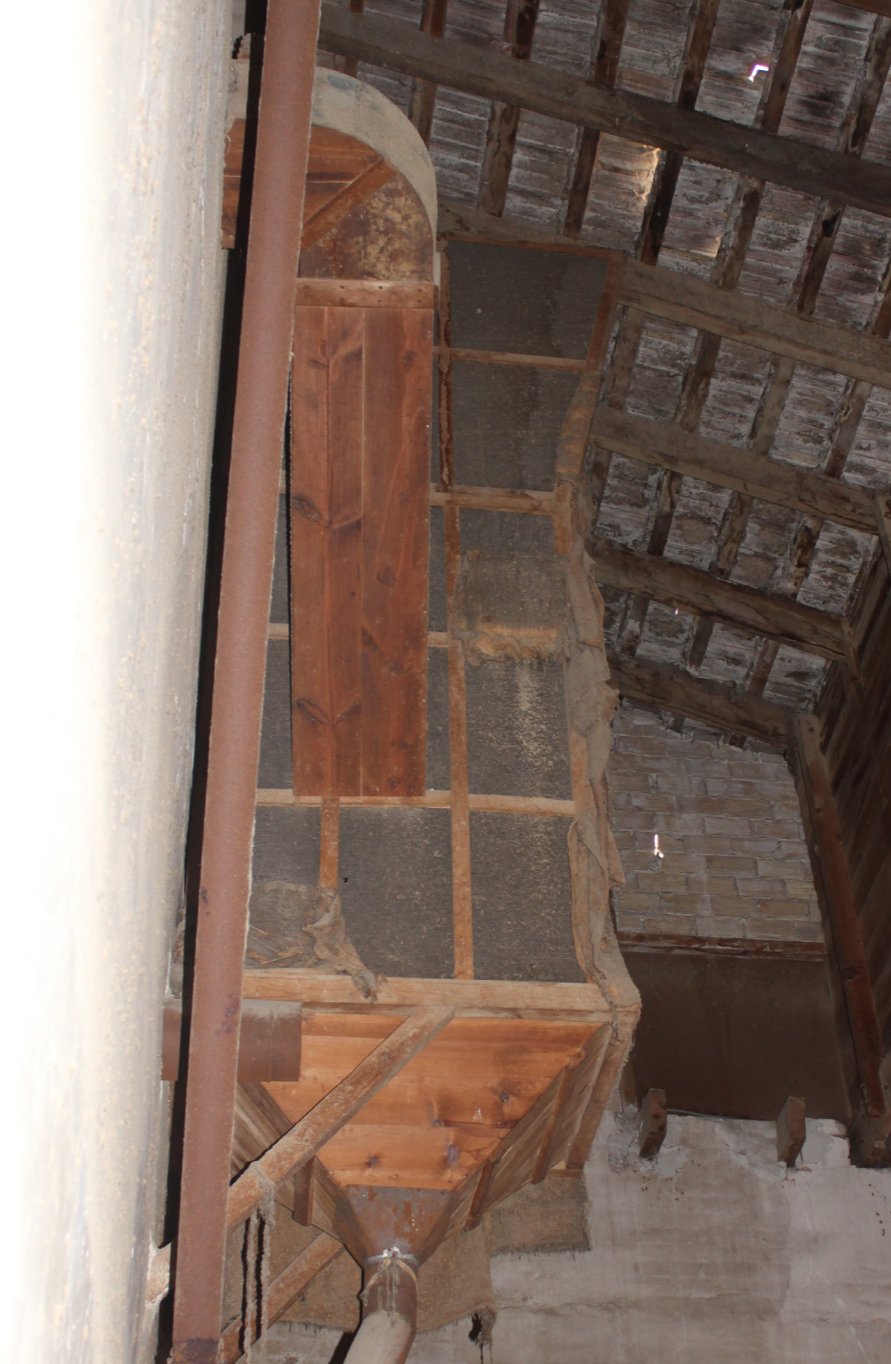
Fig. 9.44 Vista de posible ciclón recolector.

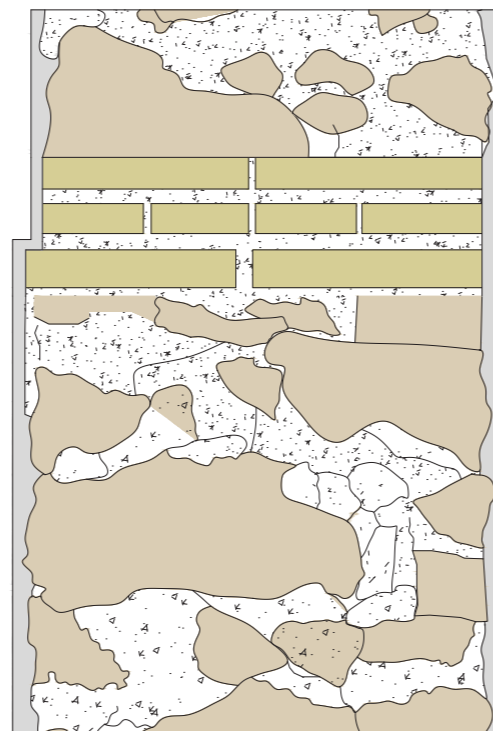
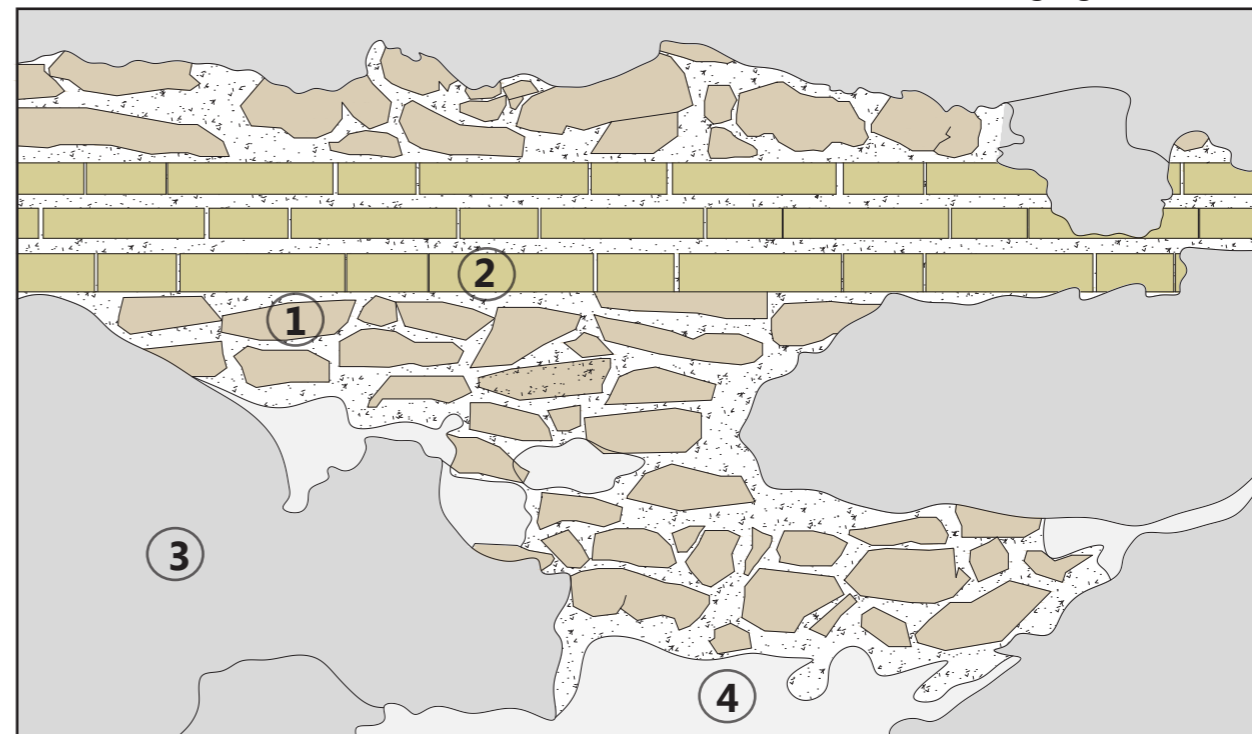
El mortero de revoco está desprendido y disgregado en gran parte del zócalo debido a la humedad capilar y a las reparaciones incorrectas realizadas mediante mortero de cemento.

Fig. 10.6 (Arriba) Vista de zona de zócalo del muro de mampostería.

Fig. 10.7 (Bajo izquierda a derecha) Sección y alzado de la zona del zócalo del muro de mampostería.

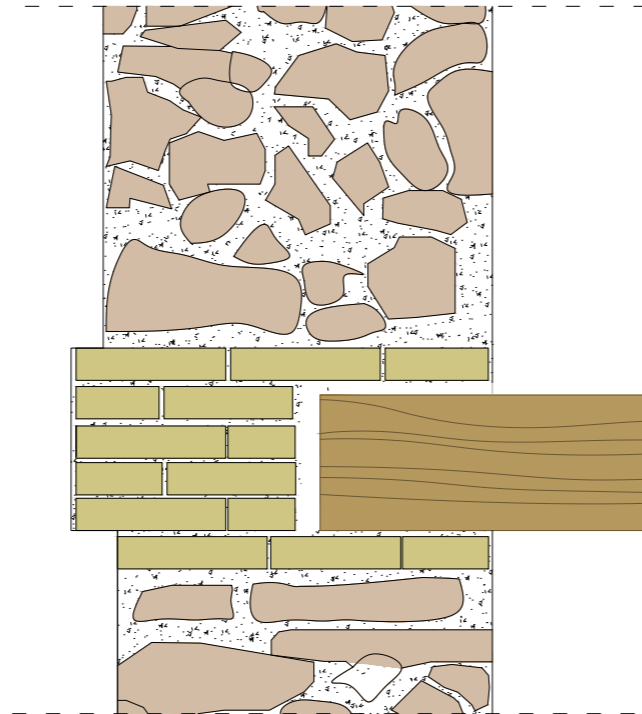
Fig. 10.11 Dintel de hueco en el que se aprecia que las piezas colocadas encima y debajo de la viga de madera, tienen una altura casi igual que la propia viga. Son piezas especiales de piedra tallada con altura mayor a la del ladrillo.

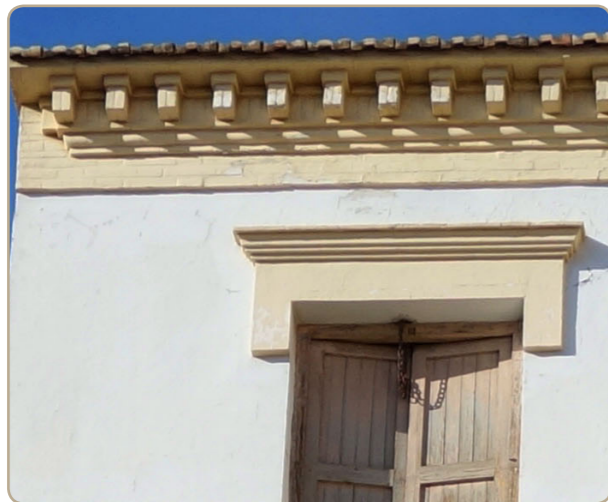
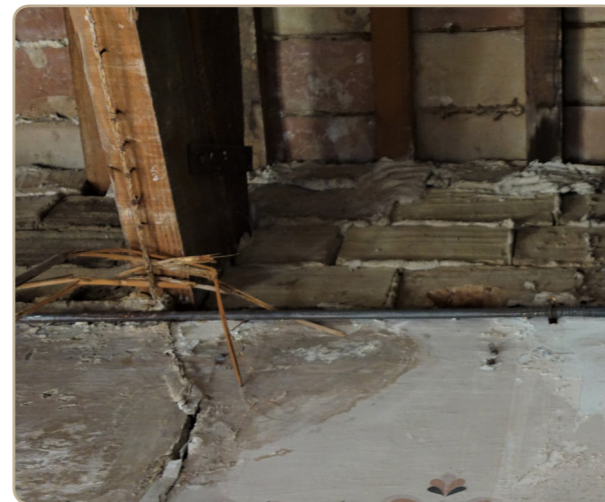
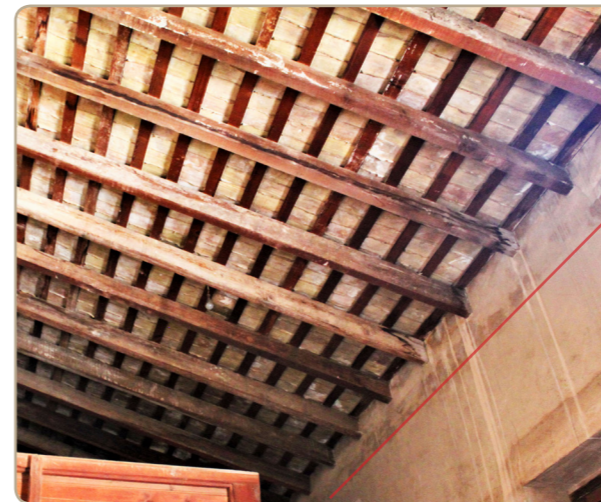
Fig. 10.18 Intradós de muro en su encuentro con cercha de madera de cubierta a dos aguas. Interior con ladrillo colocado a panderete.

Fig. 10.19 Intradós de muro con vigas de cubierta embebidas. Se aprecia que el revestimiento presenta humedad generando una línea horizontal, lo que hace ver que la materialidad del interior es distinta.

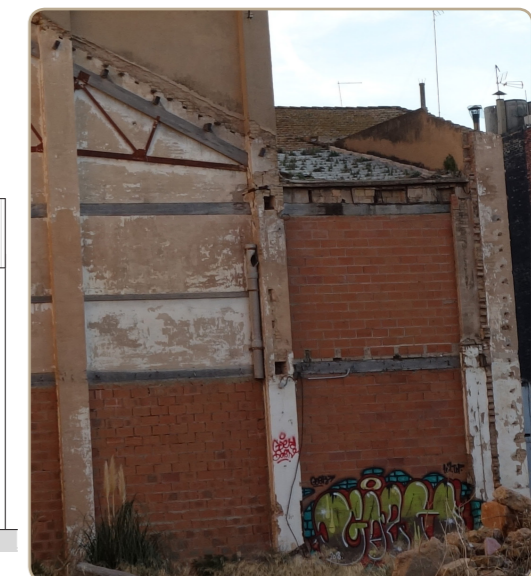
Es una mala solución constructiva ya que se ejecutó a modo de cerramiento y no se aplicó ningún revoco en su cara exterior para evitar su deterioro, por lo que actualmente se aprecia en su cara interior eflorescencias; además de ser una solución constructiva que nada tiene que ver con el resto de la edificación. En futuras intervenciones debería retirarse o sustituirse este cerramiento.

Fig. 10.24 Vista de parte del cerramiento de ladrillo hueco colocado a panderete.

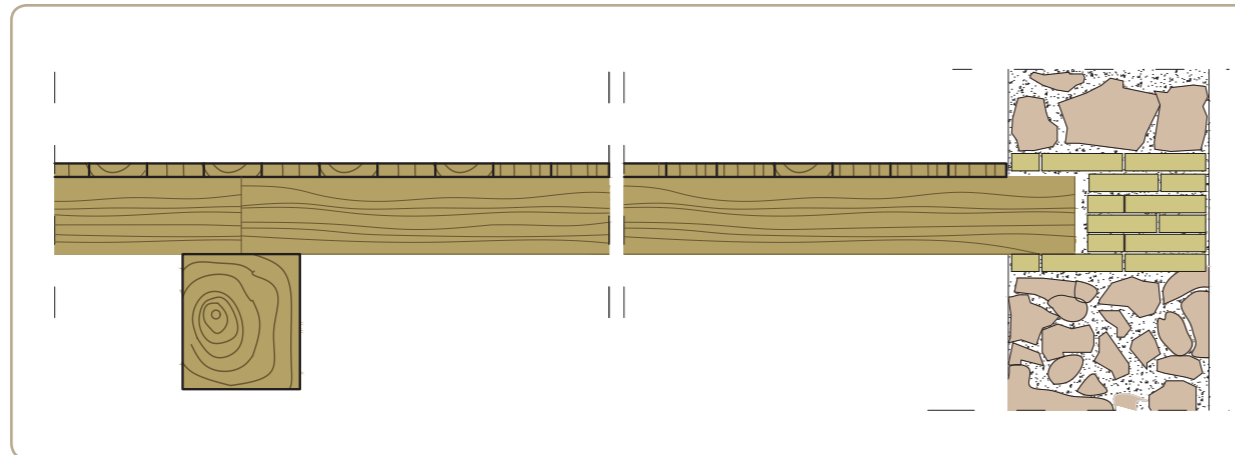
Fig. 10.34 (Arriba) Vista de zona del forjado, hay un listón colocado para el paso, de manera perpendicular a los listones de forjado debido al mal estado de estos.

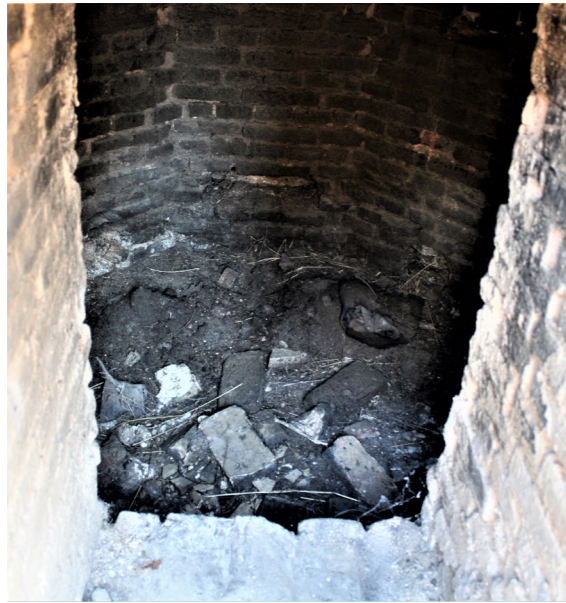
Fig. 10.92 (Arriba) Vista del cenicero de la chimenea, con ceniza, ladrillos y otros materiales.

Generalmente se dejaba un hueco central en la cimentación conocido como cenicero, el de la chimenea analizada se encuentra lleno de ceniza y de restos de materiales y elementos impropios, por lo que no se ha podido medir la profundidad total del mismo, en caso de ser mayor a la medida. Únicamente se pudo comprobar que es de al menos 40 cm.

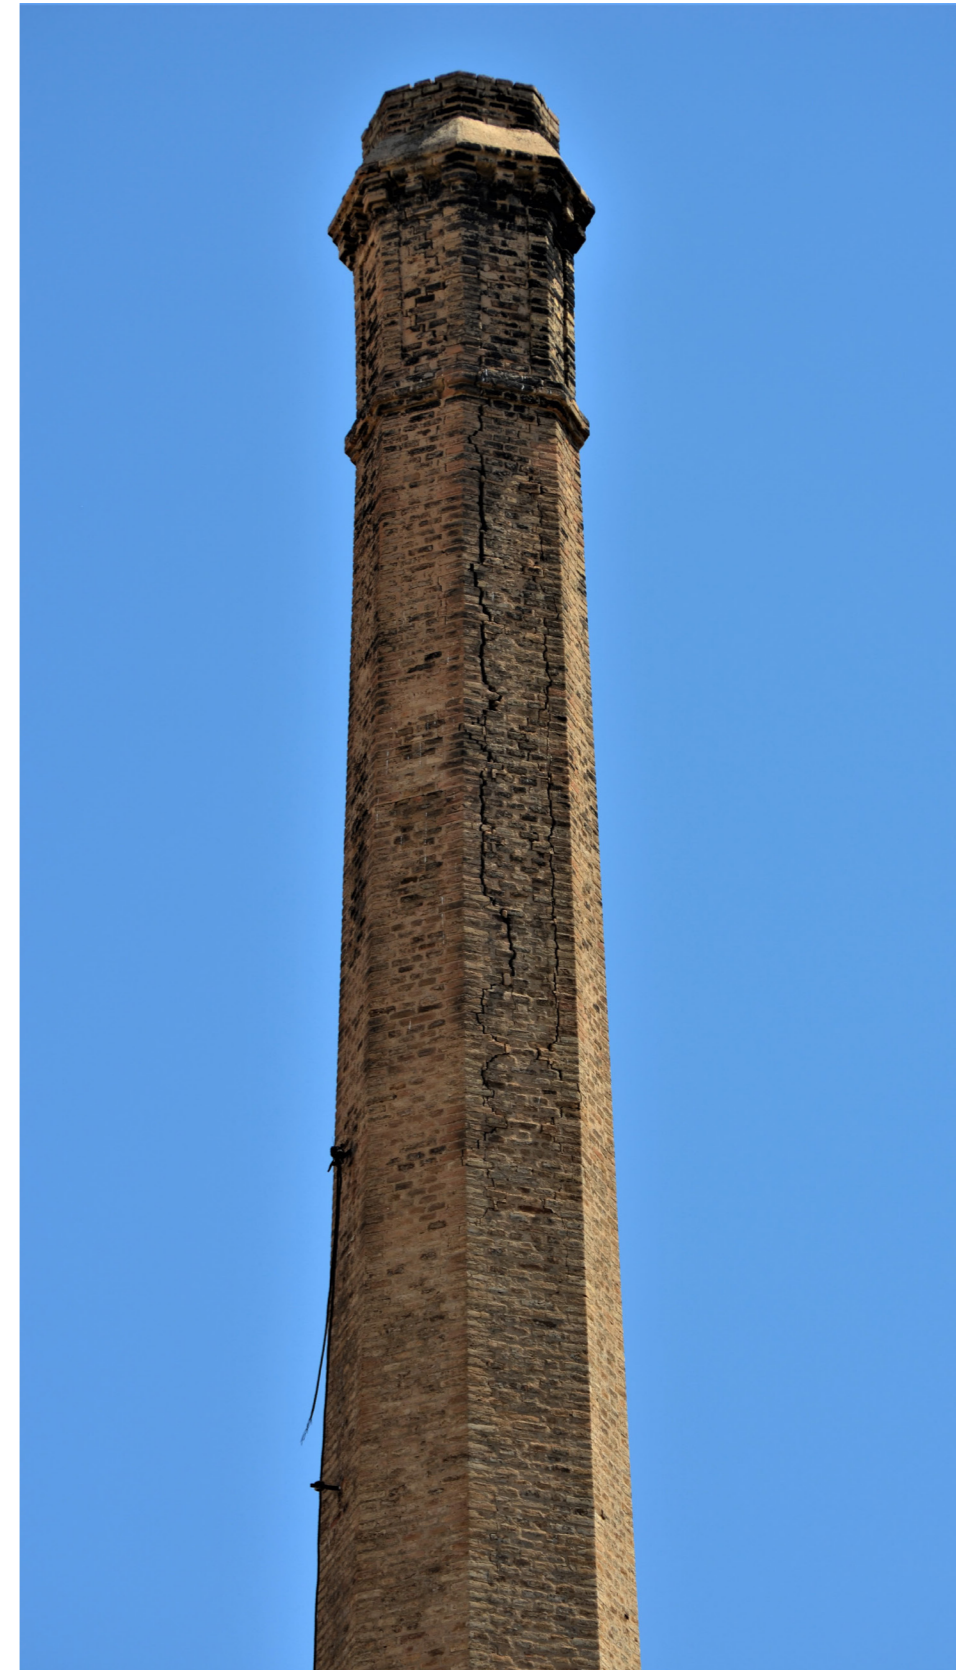
Fig. 10.98 Estado actual de la coronación y parte del fuste visto desde la care oeste.

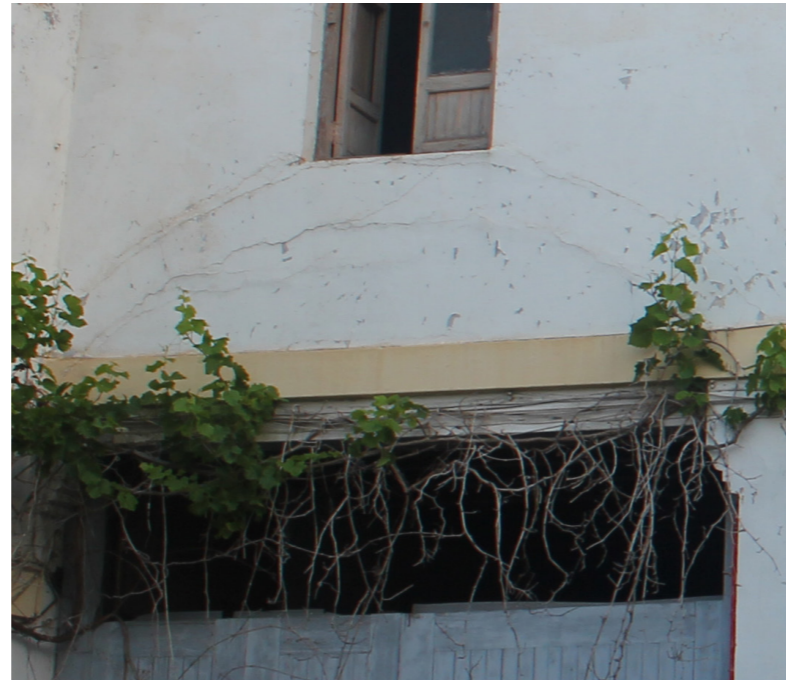
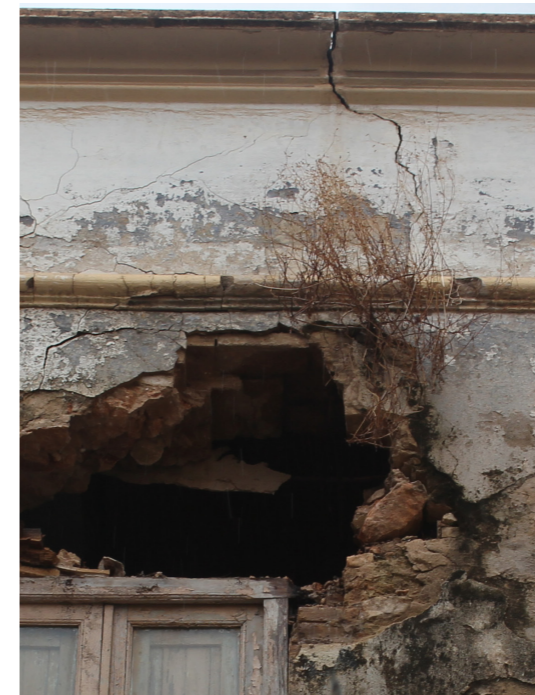
Se pueden apreciar en los muros y revestimientos de las fachadas del acceso principal al molino.

Fig. 11.1 (Izquierda arriba) Grietas en el muro de fachada a causa de dintel de madera inferior.

Fig. 11.2 (Derecha arriba) Grieta en todo el espesor de antepecho y pérdida de material de muro en la zona del dintel del hueco.

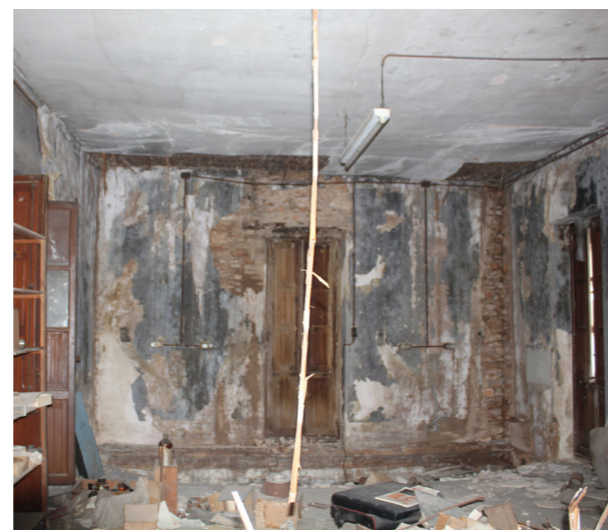
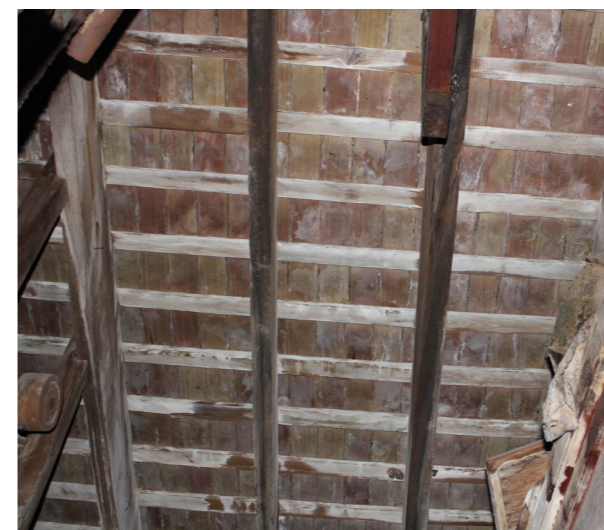
Toda el agua que se ha ido filtrando en el edificio ha ocasionado otras lesiones secundarias como la pudrición de vigas y viguetas o disgregación de muros y revestimientos.

Fig. 11.14 Forjado planta 1º de comunicación entre molino y nave lateral derecha con lesiones ocasionadas por la humedad por filtración.

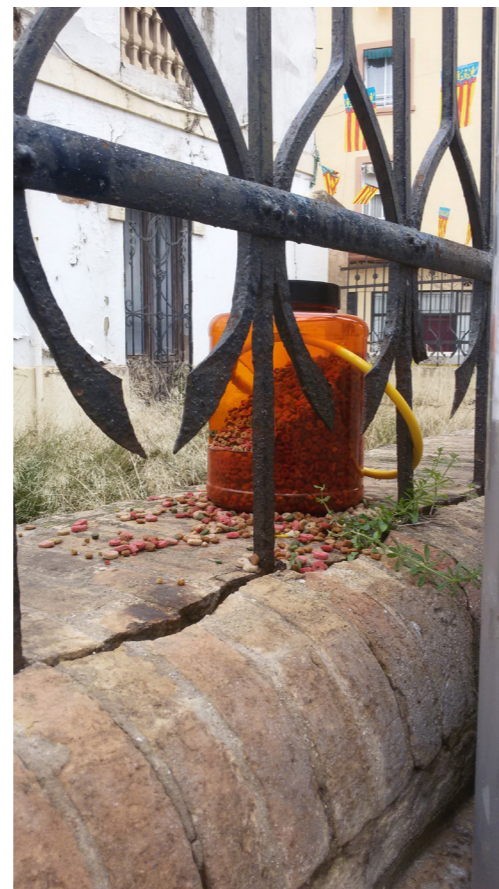
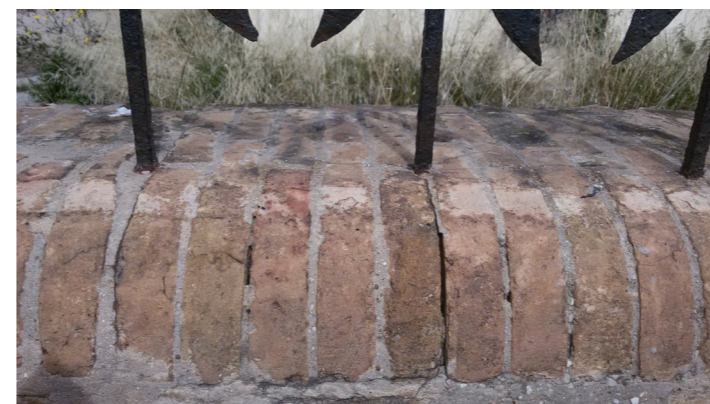
Fig. 11.20 y 11.21 Aumento de volumen de la verja metálica a consecuencia de la oxidación. Se aprecia que el ladrillo ha abierto por este motivo.

Es un proceso químico que se produce en los metales al entrar en contacto con el oxígeno. Se genera una capa de óxido alrededor del elemento y aumenta su volumen, provocando como se aprecia en las imágenes lesiones también en el ladrillo que se agrieta debido al crecimiento de la sección de la verja.

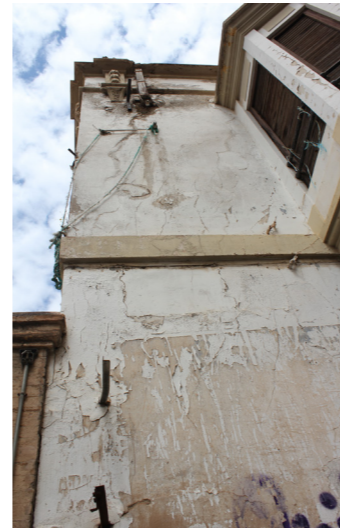
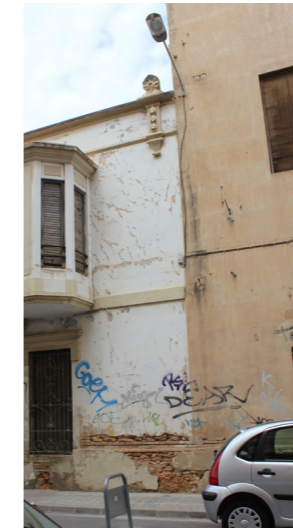
Fig. 11.28 (Derecha) Farola y cableado eléctrico anclados a muro de fachada este del inmueble.

Fig. 11.29 (Derecha bajo) Vista al fondo de la fachada norte del molino en la que se aprecia la ejecución de unos cerramientos de ladrillo colocado a panderete y sin revestimiento. Se ejecutaron después de la demolición de las naves traseras en el año 2008.

Existen elementos anclados a los muros exteriores que no deberían haberse colocado sobre ellos ya que están ocasionando lesiones, como son señales de tráfico, farolas, cableado eléctrico y anclajes de barras metálicas que actualmente no tienen ningún uso.

A su vez, se han ejecutado una serie de cerramientos que también se consideran impropios por haberse realizado con unos materiales y con una solución constructiva que permite la penetración de agua a través de ellos y agrava la patología del edificio.

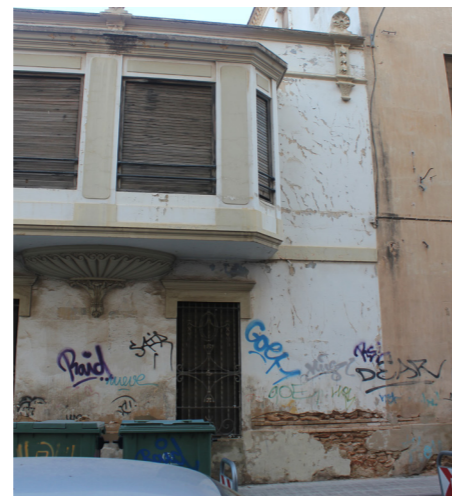
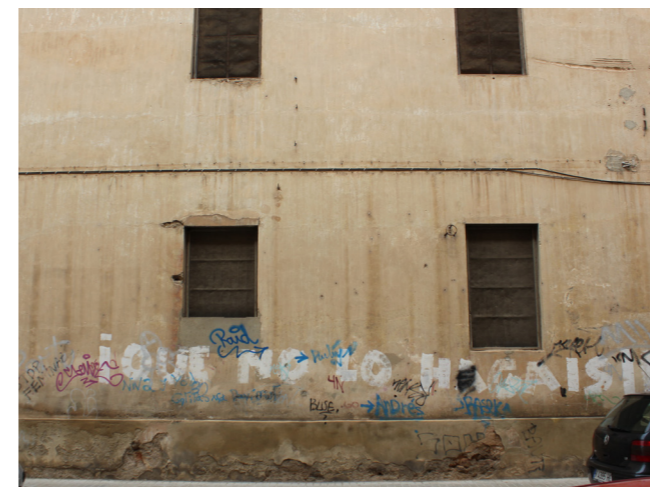
Fig. 11.30 y 11.31 Presencia de graffitis en todo el paramento de fachada este hasta una altura en algunos casos de 2,5 m.

Se aprecian principalmente en los muros orientados a levante, desde la cota de la acera hasta una altura aproximada de unos 2,5 m.
