TRABAJO FIN DE MÁSTER DE CONSERVACIÓN DEL PATRIMONIO ARQUITECTÓNICO

ANÁLISIS HISTÓRICO, CONSTRUCTIVO Y PATOLÓGICO DEL MOLINO ARROCERO DE SAN JOSÉ DE BENETÚSSER (VALENCIA)

Laura Sorní Torrecilla
Tutores Rafael Marín Sánchez
Santiago Tormo Esteve

Febrero 2019

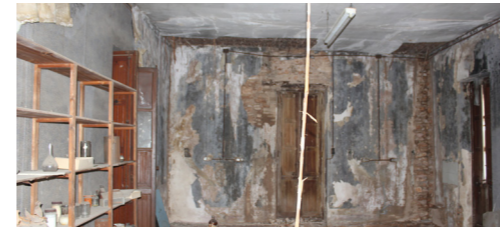
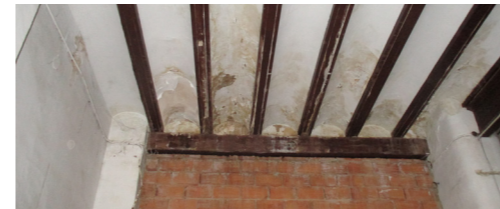
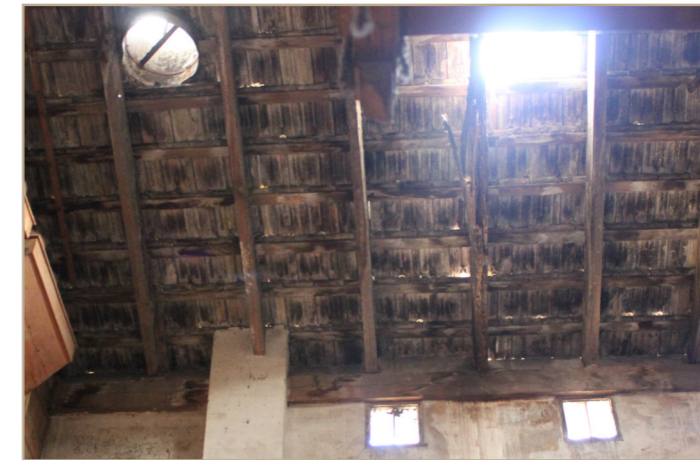
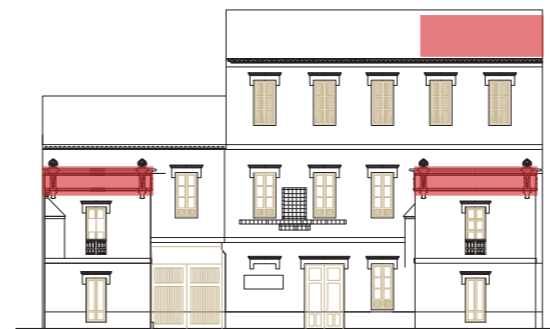
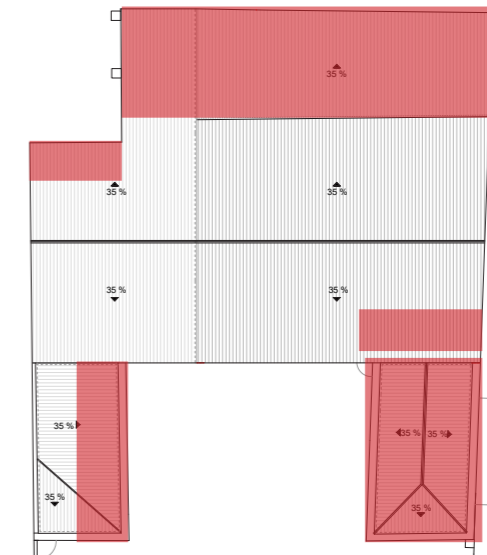
1 TIPO DE LESIÓN

Se muestra en la parte alta de los muros. Principalmente en las dos naves laterales de fachada y en las zonas de cubierta a parte norte del edificio de molino, aunque se encuentra generalizado con mayor o menor gravedad a lo largo de toda la cubierta.

- Para el caso de los edificios laterales, donde el principal problema es generado por el incorrecto funcionamiento de los canalones ocultos por un antepecho, se deberá estudiar si el problema simplemente es debido a la falta de mantenimiento y la obstrucción de los mismos durante un largo periodo de tiempo, o si por el contrario, tienen algún otro defecto de forma o ejecución.

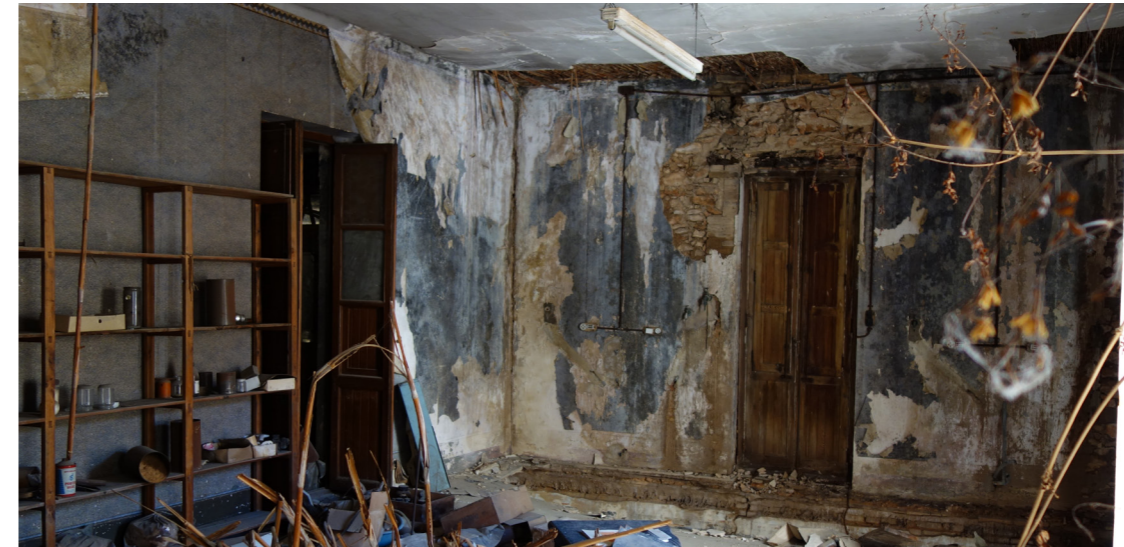
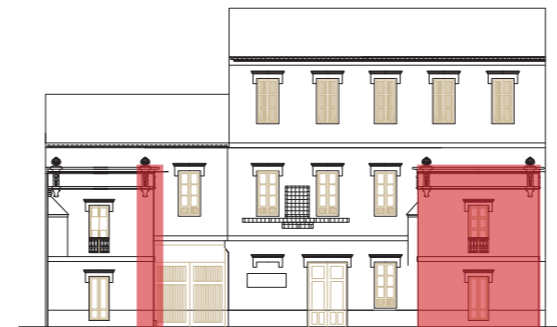
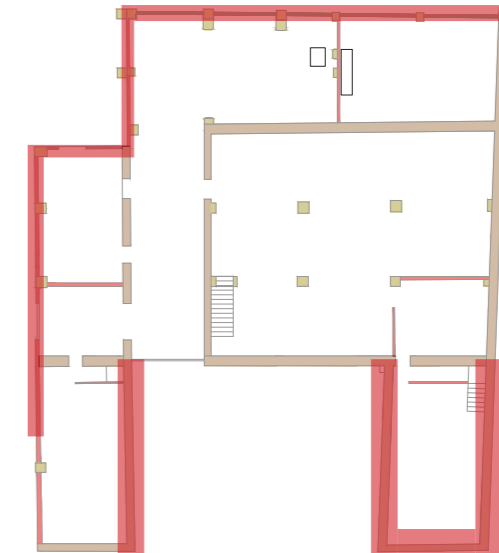
1 TIPO DE LESIÓN

Se muestra de forma muy grave en los muros de los edificios laterales y de manera leve en los cerramientos de la fachada norte y oeste (estos actuaban y se ejecutaron como particiones con enlucidos de yeso pero debido al derribo de las naves colindantes, a día de hoy están trabajando como cerramiento).

- Filtraciones en la cubierta que provocan que el agua baje a través del muro.
- Mal estado de canalones que no recogen bien las aguas o no las consiguen evacuar correctamente, quedando estancada en ellos y provocando que el agua evacúe a través de los muros.
- Mala ejecución de la fábrica de mampostería, con huecos y mortero de cal con una dosificación incorrecta o insuficiente para alcanzar las resistencias necesarias en el muro.
- Ascenso de humedad por capilaridad.
- Aparición de eflorescencias que producen la rotura superficial del material, incluso probabilidad de **criptoflorescencias**, produciendo roturas interiores.
- Acabado superficial inadecuado para el tipo de uso.

- Estudiar la capacidad portante del muro mediante ensayos no destructivos y en caso de ser necesario, extraer alguna probeta testigo para corroborar los estudios realizados con los métodos no destructivos. Los métodos no destructivos propuestos son:

- Eliminación de restos de revoco y polvo que pueda existir y humidificación del muro mediante chorro de aire y agua a baja presión (presión acorde al tipo de cohesión del muro y a las propiedades del material, piedra o ladrillo).

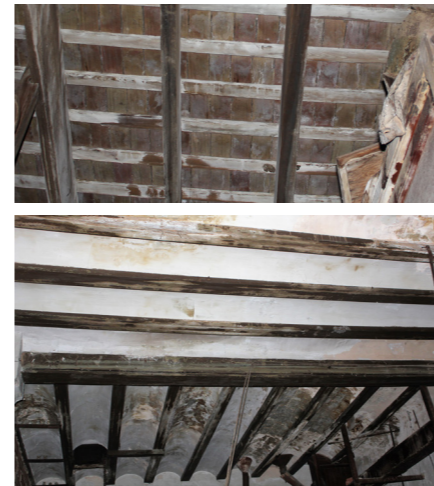
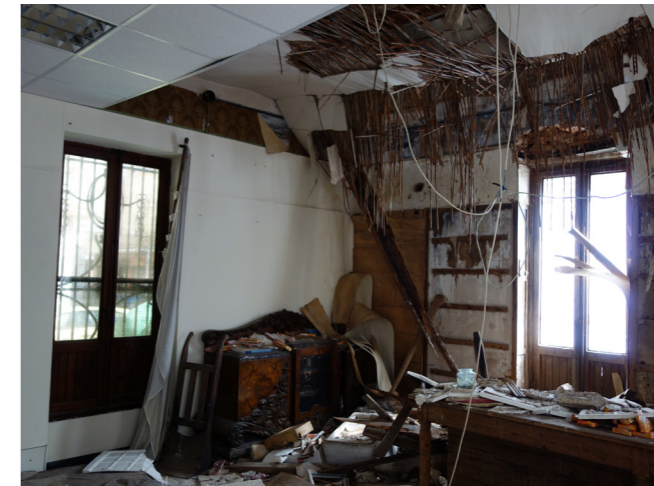
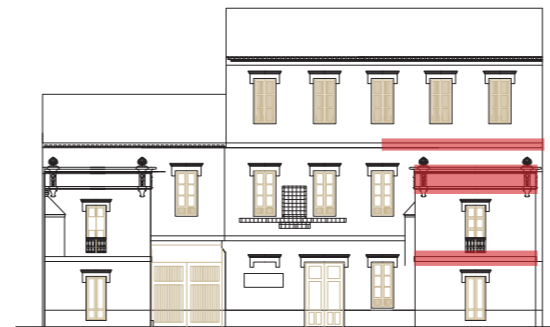
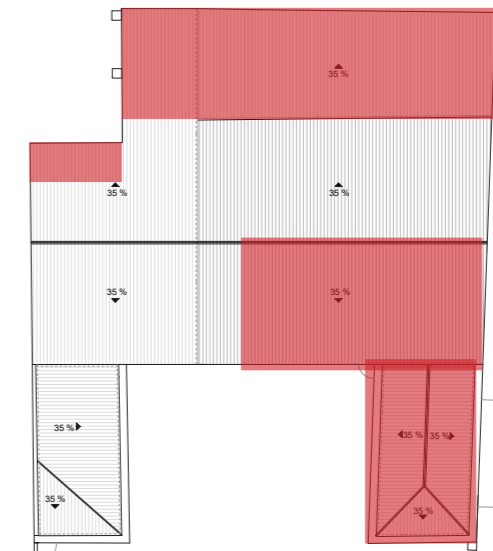
1 TIPO DE LESIÓN

Se muestra en los pares y cabios de las cubiertas donde existen filtraciones y en las vigas y viguetas de algunos de los forjados que se encuentran bajo estas. Principalmente en las dos naves laterales de fachada y en la parte norte del edificio de molino

- Producida a partir de otras lesiones, como la filtración de agua a través de la cubierta y del muro debido a rotura o desplazamiento de tejas, obstrucción y falta de mantenimiento o mala ejecución de canales.
- Existencia de hongos.

- En los casos en los que la pudrición se encuentre en las vigas o viguetas de los forjados, realizar un estudio mediante métodos no destructivos y en caso de ser necesario tomando probetas para estudiar el estado del elemento y evitar en la medida de lo posible su sustitución completa.

- Si es necesario elaboración de Prótesis de madera, el tipo dependerá de los esfuerzos a los que vayan a estar sometidas. Uniones por empalme de caja de pendiente 1/6, espiga recta, oblicuos, etc. Uniones mediante pasadores de fibra de vidrio con adhesivo químico o resina epoxi. Previamente se ha debido retirar el pavimento y relleno del forjado total o parcialmente, para ellos, se debe realizar una correcta catalogación y numeración de las piezas para reponerlo una vez se haya realizado la actuación.

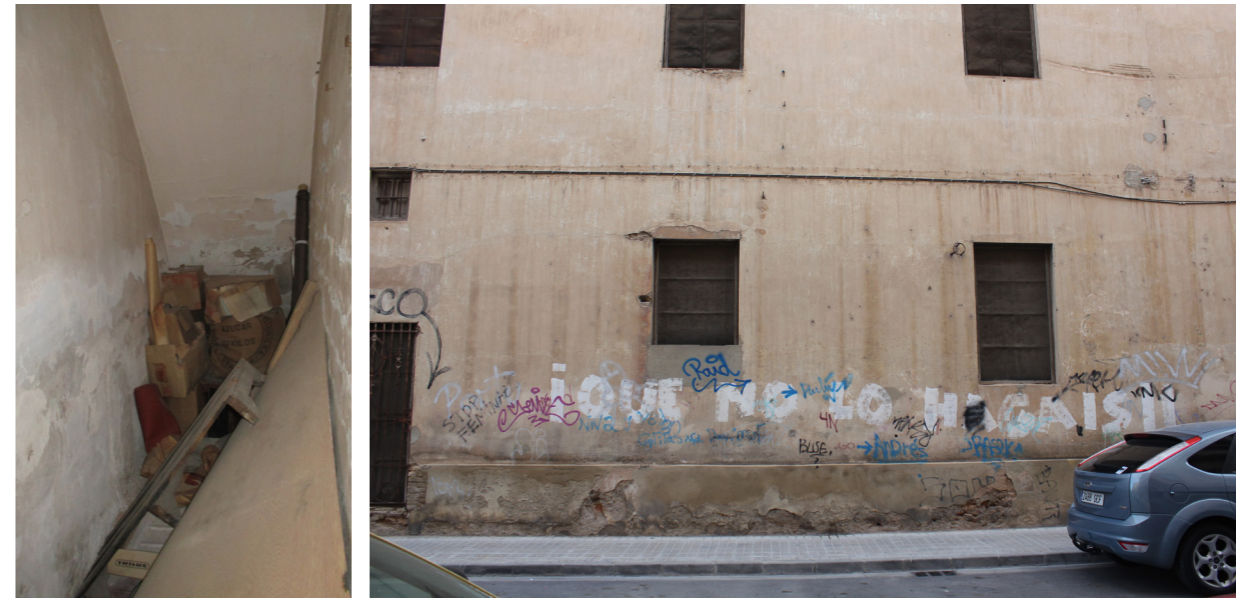
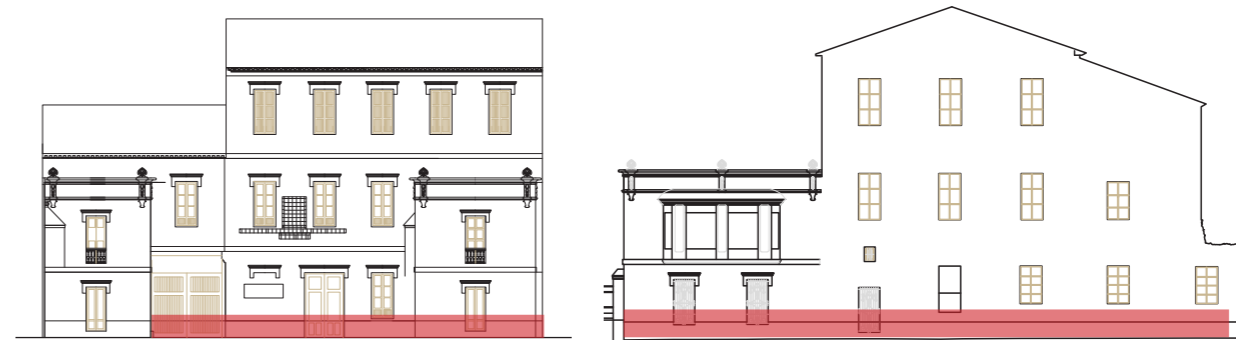
1 TIPO DE LESIÓN

Se muestra en la parte baja de los muros, principalmente en los de las fachadas este y sur, tanto por el interior como por el exterior.

- Deberá previamente realizarse varias catas en el terreno y estudiar si existe realmente una acequia o nivel freático ya que dependiendo de la causa de la humedad será necesario combinar la solución con otras como la realización de una cámara exterior que también permita ventilar la zona del terreno próxima al muro.

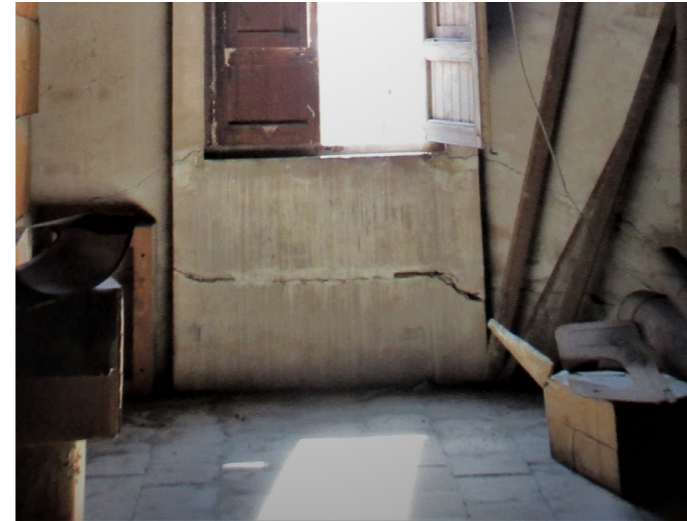
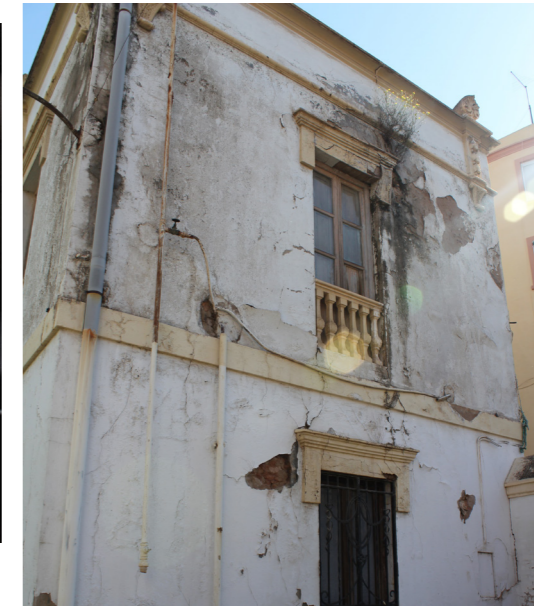
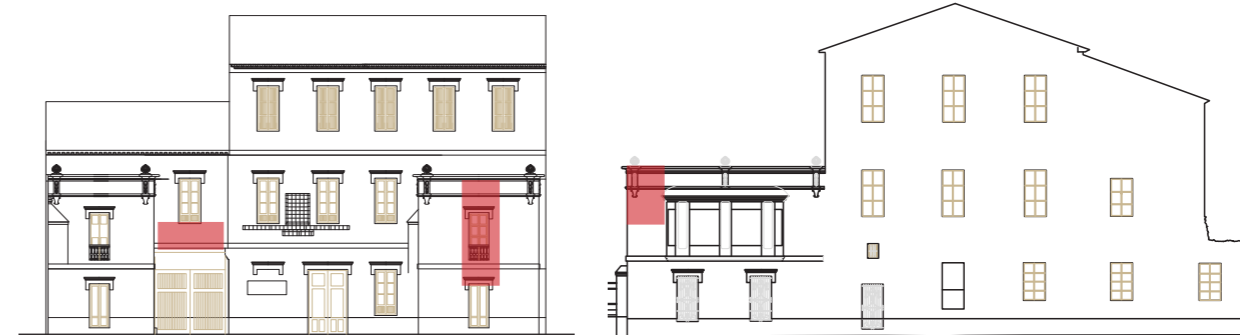
L5 **GRIETAS Y FISURAS**

Se muestra principalmente en los muros de las fachadas este y sur de la nave lateral derecha y sobre el portón de acceso de la fachada principal.

- Resulta difícil determinar las causas de todas las grietas y fisuras del inmueble, ya que pueden ser debidas a muy diversas causas, pero parece muy probable que las grietas ocasionadas en las fachadas sur y este de la nave lateral sean debidas a las filtraciones existentes en cubierta, que a su vez han ocasionado que el agua penetre en el muro y generando en él tensiones internas entre la caliza, el ladrillo y el mortero, causando disgregación, y agrietamientos tanto en el muro como en su revestimiento.
- En el otro caso de grietas más descacadas, situadas sobre el portón de acceso de la fachada principal, la posible causa es debida a un asentamiento del cerramiento causado porque la viga de madera sobre la que apoya ha cedido, por lo que las grietas aparecen en forma como de arco.

Provoca desconchados de la pintura y del enlucido, desprendimiento de los mismos en la zona de las grietas debidos a los movimientos del material. Al abrirse una grieta se puede agravar el problema de filtración, haciendo más fácil que el agua siga penetrando en el muro y agravando el problema.

- En ambos casos deberá actuarse previamente en la lesión que causa la grieta: en el caso del muro de mampostería deberá consolidarse el muro y comprobar el estado de la cubierta y vicanalones y actuar en ellos; en el cerramiento de ladrillo deberá comprobarse el estado de la viga (o dintel) de madera, para en caso de pudrición de toda su sección sustituir por otra viga y si pudiera salvarse parte de la viga consolidarla y reforzarla para que resista la carga del muro que debe aguantar. En caso necesario apuntalar los muros.

- Para reparar las grietas deberá picarse la misma en toda su longitud y posteriormente soplar la zona para eliminar el polvo y los materiales sueltos. Se realizarán perforaciones oblicuas en toda la longitud de la grieta para realizar un cosido con resina epoxi y varillas de fibra de vidrio. Una vez cosida la grieta, retacar y enfoscar la zona con mortero de cal o dosificación similar a la existente y si fuera necesario colocar una malla elástica para reforzarlo. Posteriormente aplicar pintura permeable y con buena adherencia.

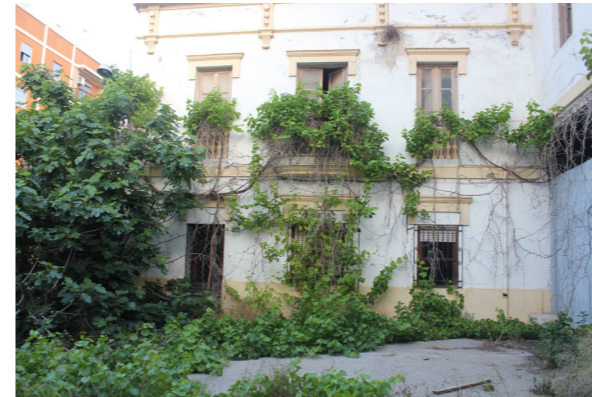
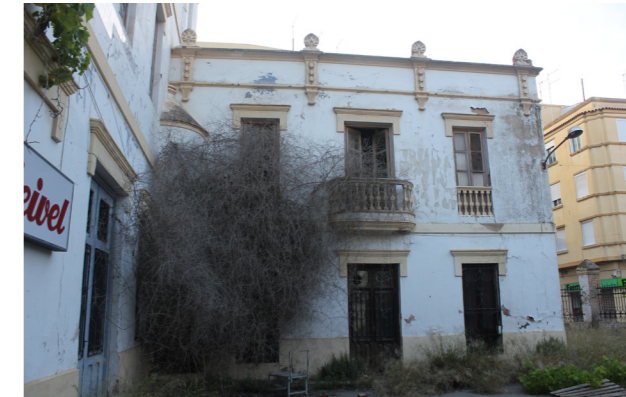
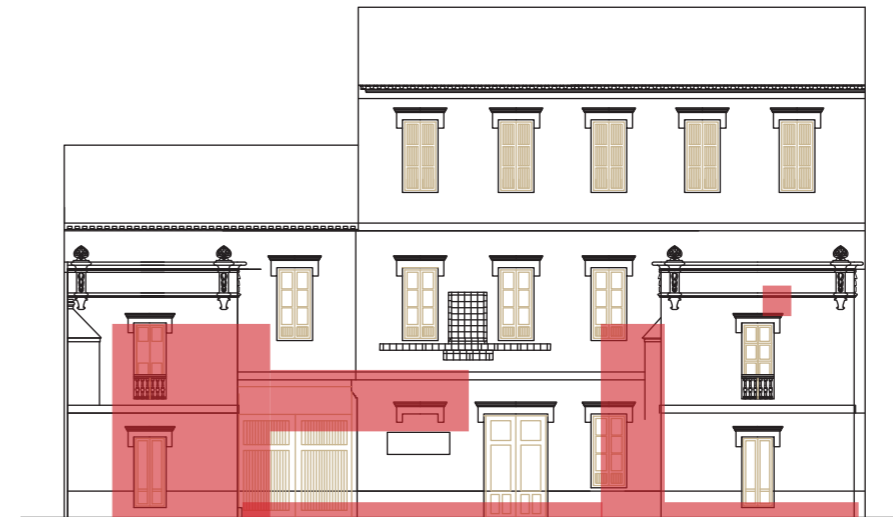
1 TIPO DE LESIÓN

Se localiza en las parte bajas de todos los muros recayentes al patio del acceso principal, y en algunas zonas llega a trepar por los muros e introducirse en el inmueble a través de huecos de ventanas. También crecen pequeños arbustos sobre algunas cornisas.

- Provoca desconchados de la pintura rotura y desprendimiento de algunas partes del revestimiento debido a la presión del tronco.
- En algunos huecos de ventanas la carpintería no cierra debido a la entrada de tronco y ramas en el edificio, lo que hace que entre agua de lluvia, suciedad y aves al interior del inmueble.
- Las zonas en las que la planta crece directamente en las cornisas pueden llegar a desprenderse por las acciones de la presión de sus raíces

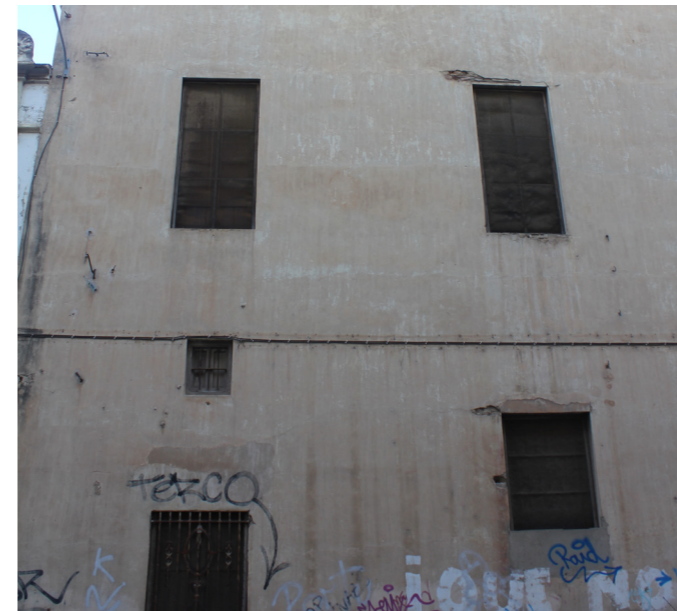
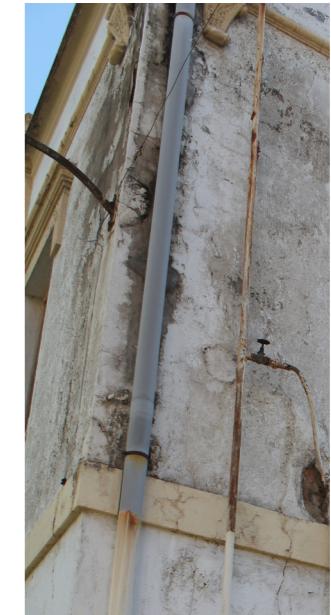
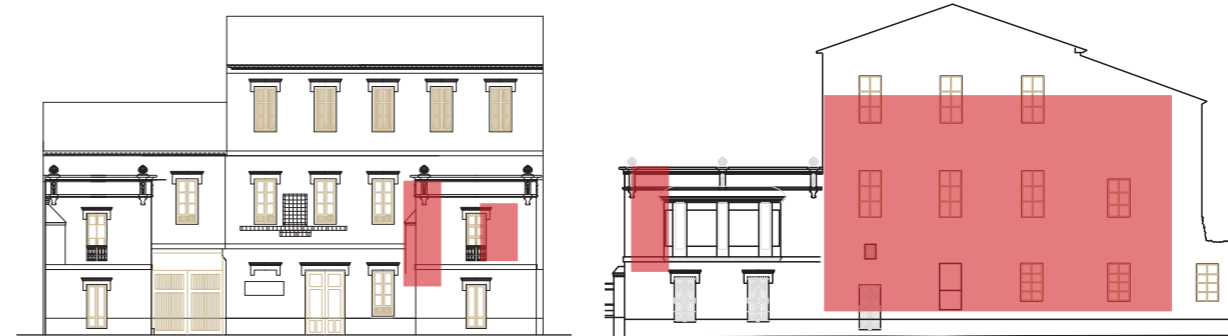
1 TIPO DE LESIÓN

Se muestra en muros exteriores donde el paramento es irregular, en algunas zonas de cornisas y tras algunas bajantes y elementos anclados al muro

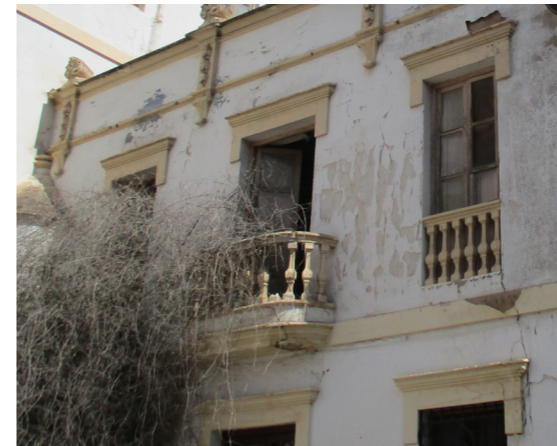
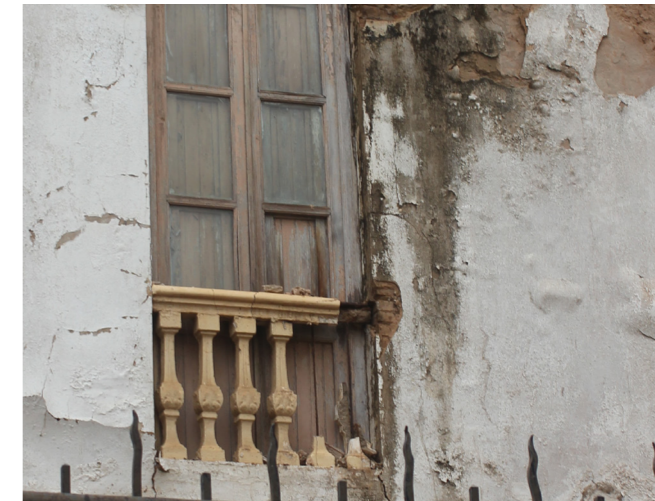
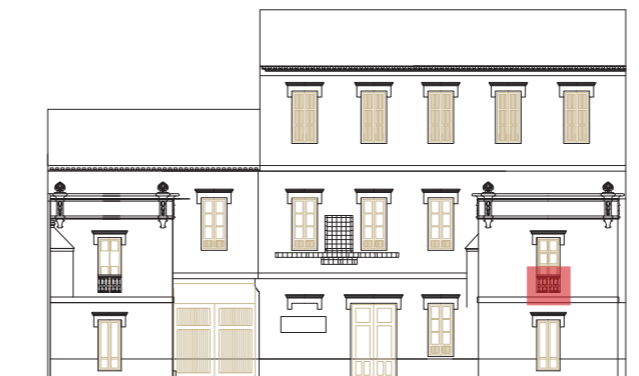
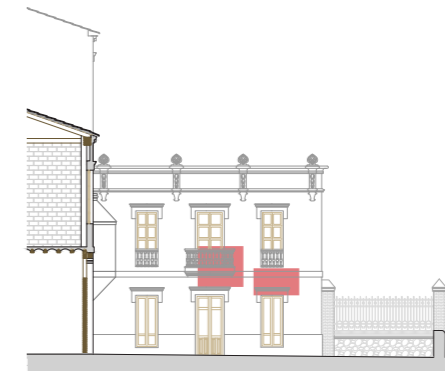
1 TIPO DE LESIÓN

Se aprecia en zonas balconeras de planta 1º, que han perdido parte de sus balaustres y en algunas molduras.

- Acción del agua de lluvia, acciones mecánicas como golpes o movimientos en los materiales, erosión progresiva debida a los agentes atmosféricos como aire, lluvia, sol...
- Posible incompatibilidad entre materiales y rotura debido a diferentes dilataciones entre unos y otros.
- Falta de adherencia entre el soporte y el material, debida a una mala ejecución o a lo indicado en el punto anterior.

En zonas de revestimiento, puede provocar la penetración de agua en el interior del muro y su consiguiente pérdida de resistencia, además de favorecer la progresiva pérdida de revestimiento colindante y otras lesiones como vaciado de juntas, erosión y favorecimiento de presencia de agentes bióticos.

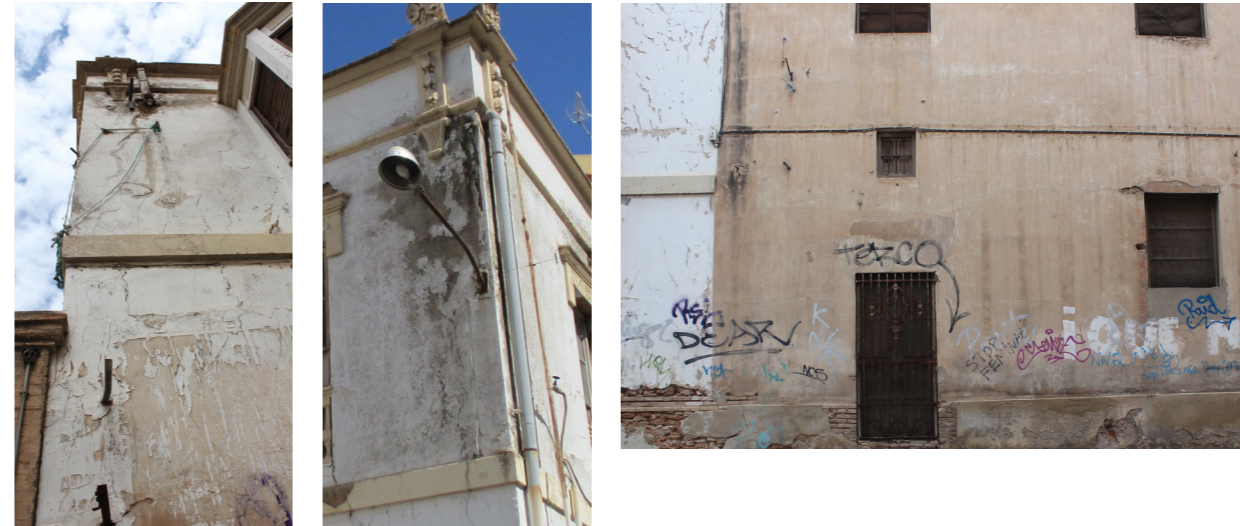
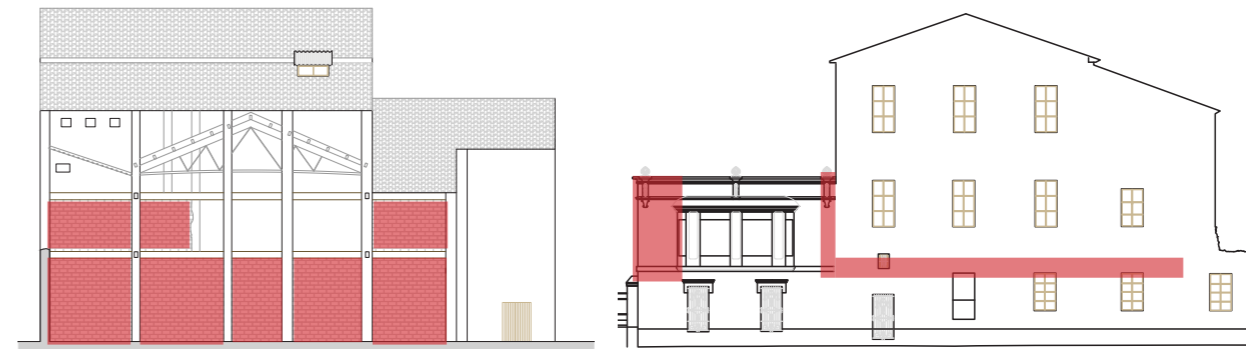
1 TIPO DE LESIÓN

Se localizan principalmente en las fachadas este y norte del inmueble.

- Provoca aparición de ensuciamiento, rotura de revestimiento debido a anclajes y dilataciones de los mismos, incompatibilidades con el tipo de fachada y pérdida de autenticidad.
- Permite filtración de agua hacia el interior del edificio con lo que se generan otras lesiones como pudrición de elementos de madera cercanos, eflorescencias, pérdida de resistencia de materiales.
- La mayoría de ellas son actuaciones no reversibles puesto que dañan el material sobre el que se han colocado.

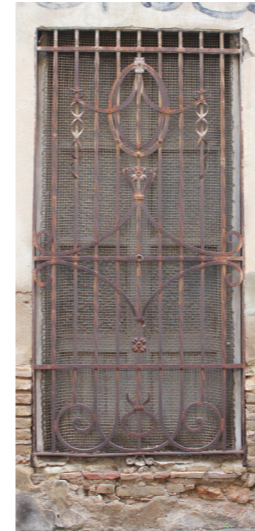
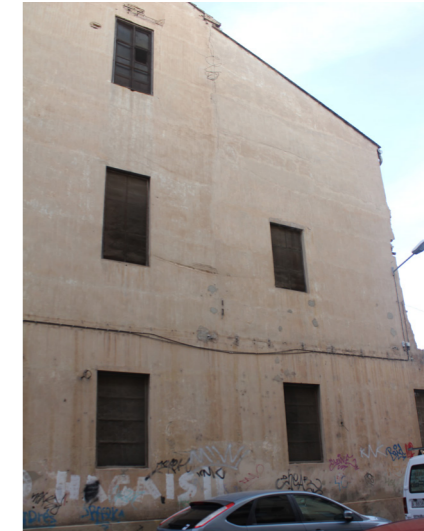
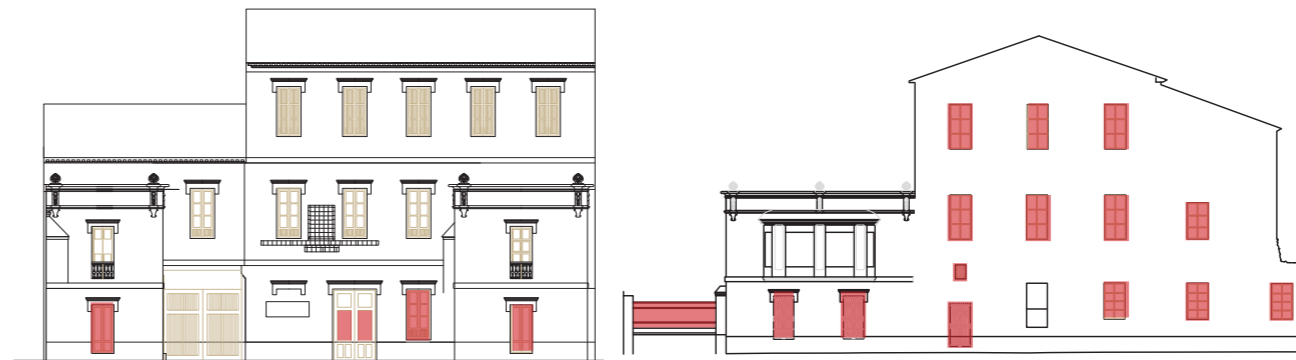
1 TIPO DE LESIÓN

Se localiza en gran parte de la rejería del inmueble, localizada en huecos de planta baja y el vallado perimetral del patio de fachada principal.

- Decapado de la pintura que pueda quedar en la superficie y eliminación del óxido mediante cepillado con cerdas metálicas o frotado con lana de acero en su caso. En las zonas en las que el elemento metálico esté en contacto con muro realizar un saneado de las juntas y tratar o pasivar esta zona del metal. Evitar en la medida de lo posible el uso de decapantes químicos ya que es más difícil controlar su acción.
- Se aplicará pintura o imprimación antioxidante.
- Posteriormente se limpiará y aplicará pintura de acabado o barniz.
