El altar mayor del presbiterio de la Iglesia de Talayuelas, Cuenca.

Estudio formal, iconográfico, diagnóstico del estado de conservación y propuesta de intervención.

Presentado por Raúl Castilla Romero
Tutor: María Ángeles Carabal Montagud

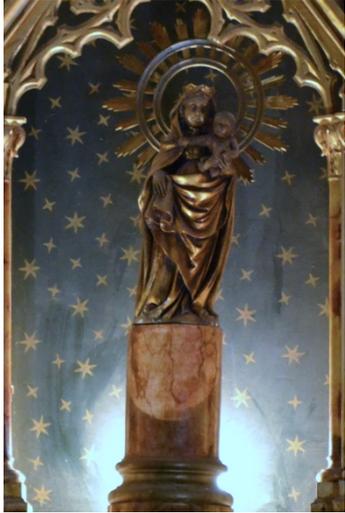
FICHA TÉCNICA			
AUTOR: taller Arte decorativo Navarro		TEMA: Religioso	
TIPO DE OBRA: Escultórica		TÉCNICA: Policromía	
IDENTIFICACIÓN ICONOGRÁFICA: Virgen del Pilar			
FECHA: 1 de junio de 1943			
DATOS DEL PROPIETARIO: Iglesia de Talayuelas (Cuenca)		UBICACIÓN: Iglesia de la Asunción de Talayuelas.	
MATERIAL: Pasta de madera		ESTADO DE CONSERVACIÓN: Bueno	
FOTOGRAFIA

SOPORTE: ASPECTOS TÉCNICOS			
DIMENSIONES (en cm): Altura: Anchura: Profundidad:			
TIPO DE MATERIAL: Pasta de madera			
SOPORTE: ESTADO DE CONSERVACIÓN			
ATAQUES BIOLÓGICOS	Insectos:	<i>Anobium punctatum</i> :	<i>Lictus brunneus</i> :
		<i>Hylotrupes bajulus</i> :	Otros:
	Hongos:	Tipo:	
DEFECTOS DE LAS JUNTAS:		FRAGMENTOS DESAPARECIDOS:	
GRIETAS:	AGUJEROS:	PÉRDIDAS:	
NUDOS:	CLAVOS:	EROSIÓN:	
QUEMADOS:	HUMEDAD:	OXIDACIÓN:	
SUCIEDAD:	Barro: Cal: Aceite: Cera: Deyecciones:	x Polvo: x Otros: Yeso/cemento:	
SOPORTE: INTERVENCIONES ANTERIORES

POLICROMÍA: ASPECTOS TÉCNICOS				
CLASE DE MATERIAL: Purpurina			ÉPOCA: s. XX	
DORADO	TIPO DE PREPARACIÓN		Tradicional: Comercial:	
	COLOR		Blanca: x Coloreada:	
	AGLUTINANTE		Aceite: Cola:	
	TÉCNICA		Al agua: Al mixtión:	
POLICROMÍA	TÉCNICA		Óleo: x Temple: Mixta:	
POLICROMÍA: ESTADO DE CONSERVACIÓN				
ESTADO DE CONSERVACIÓN		Bueno: X Regular: Malo:		
DORADO	LAGUNAS:		DESCONSOLIDACIÓN:	
	QUEMADOS:		EROSIÓN:	
	SUCIEDAD SUPERFICIAL:	Polvo: x Deyecciones: x	Hollín: Cera: Barro: Otros:	
POLICROMÍA	LAGUNAS: x	QUEMADOS:	DESCOHESIÓN:	
INTERVENCIONES ANTERIORES				
PROTECCIÓN:	LIMPIEZA:	REPINTES:	ESTUCOS:	OTROS:

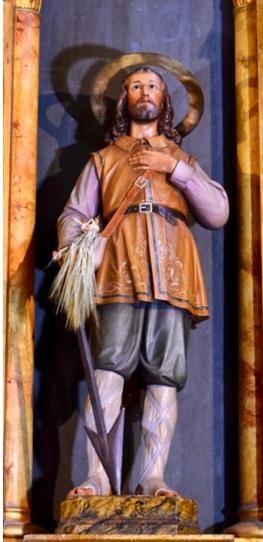
FICHA TÉCNICA	
AUTOR: taller Arte decorativo Navarro	TEMA: Religioso
TIPO DE OBRA: Escultórica	TÉCNICA: Policromía
IDENTIFICACIÓN ICONOGRÁFICA: San Isidro Labrador	
FECHA: 1 de junio de 1943	
DATOS DEL PROPIETARIO: Iglesia de Talayuelas (Cuenca)	UBICACIÓN: Iglesia de la Asunción de Talayuelas.
MATERIAL: Pasta de madera	ESTADO DE CONSERVACIÓN: Bueno
FOTOGRAFIA

SOPORTE: ASPECTOS TÉCNICOS				
DIMENSIONES (en cm): Altura: Anchura: Profundidad:				
TIPO DE MATERIAL: Pasta de madera				
SOPORTE : ESTADO DE CONSERVACIÓN				
ATAQUES BIOLÓGICOS	Insectos:	<i>Anobium punctatum:</i>	<i>Lictus brunneus:</i>	
		<i>Hylotrupes bajulus:</i>	Otros:	
	Hongos:	Tipo:		
DEFECTOS DE LAS JUNTAS: x		FRAGMENTOS DESAPARECIDOS:		
GRIETAS:	AGUJEROS:	PÉRDIDAS:		
NUDOS:	CLAVOS:	EROSIÓN:		
QUEMADOS:	HUMEDAD:	OXIDACIÓN:		
SUCIEDAD:	Barro: Cal: Aceite: Cera: Deyecciones: x	Polvo: x Otros: Yeso/cemento:		
SOPORTE: INTERVENCIONES ANTERIORES				
SUSTITUCIÓN DE FALTANTES:				
MASILLADO DE JUNTAS: x		OTROS:		
POLICROMÍA: ASPECTOS TÉCNICOS				
CLASE DE MATERIAL:			ÉPOCA: s. XX	
DORADO	TIPO DE PREPARACIÓN		Tradicional: Comercial:	
	COLOR		Blanca: Coloreada:	
	AGLUTINANTE		Aceite: Cola:	
	TÉCNICA		Al agua: Al mixtión:	
POLICROMÍA	TÉCNICA		Óleo: x Temple: Mixta:	
POLICROMÍA: ESTADO DE CONSERVACIÓN				
ESTADO DE CONSERVACIÓN		Bueno: X Regular: Malo:

DORADO	LAGUNAS:	DESCONSOLIDACIÓN:	QUEMADOS:	
	EROSIÓN:	QUEMADOS:		
	SUCIEDAD SUPERFICIAL: Polvo: Hollín: Cera: Barro: Deyecciones: Otros:			
POLICROMÍA	LAGUNAS: x	QUEMADOS:	DESCOHESIÓN:	
INTERVENCIONES ANTERIORES				
PROTECCIÓN:	LIMPIEZA:	REPINTES:	ESTUCOS:	OTROS:

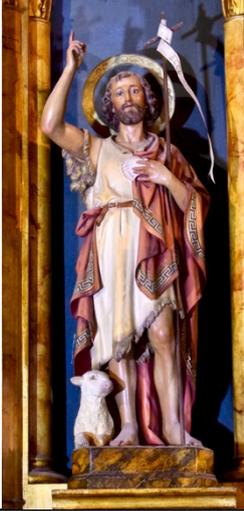
FICHA TÉCNICA				
AUTOR: taller Arte decorativo Navarro			TEMA: Religioso	
TIPO DE OBRA: Escultórica		TÉCNICA: Policromía		
IDENTIFICACIÓN ICONOGRÁFICA: San Juan Bautista				
FECHA: 1 de junio de 1943				
DATOS DEL PROPIETARIO: Iglesia de Talayuelas (Cuenca)		UBICACIÓN: Iglesia de la Asunción de Talayuelas.		
MEDIDAS(en cm):	ALTURA:	ANCHURA:	PROFUNDIDAD:	
MATERIAL: Pasta de madera		ESTADO DE CONSERVACIÓN: Bueno

SOPORTE LÍGNEO: ASPECTOS TÉCNICOS				
DIMENSIONES (en cm):		Altura:	Anchura:	Profundidad:
TIPO DE MATERIAL: Pasta de madera				
SOPORTE : ESTADO DE CONSERVACIÓN				
ATAQUES BIOLÓGICOS	Insectos:	<i>Anobium punctatum:</i>	<i>Lictus brunneus:</i>	
		<i>Hylotrupes bajulus:</i>	Otros:	
	Hongos:	Tipo:		
DEFECTOS DE LAS JUNTAS:		FRAGMENTOS DESAPARECIDOS:		
GRIETAS:	AGUJEROS:	PÉRDIDAS:	HUMEDAD:	
NUDOS:	CLAVOS:	EROSIÓN:	QUEMADOS:	
SUCIEDAD:	Barro:	Cal:	Polvo: x	
	Aceite:	Cera:	Deyecciones: x	
SOPORTE:INTERVENCIONES ANTERIORES				
SUSTITUCIÓN DE FALTANTES:		MASILLADO DE JUNTAS:	OTROS:	
POLICROMÍA: ASPECTOS TÉCNICOS				
CLASE DE MATERIAL:		ÉPOCA: s. XX		
DORADO	TIPO DE PREPARACIÓN	Tradicional: Comercial:		
	COLOR	Blanca: Coloreada:		
	AGLUTINANTE	Aceite: Cola:		
	TÉCNICA	Al agua: Al mixtión:		
POLICROMÍA	TÉCNICA	Óleo: x Temple: Mixta:		
POLICROMÍA: ESTADO DE CONSERVACIÓN				
ESTADO DE CONSERVACIÓN		Bueno: X	Regular:	Malo:

DORADO	LAGUNAS:	DESCONSOLIDACIÓN:		
	QUEMADOS:	EROSIÓN:		
	SUCIEDAD SUPERFICIAL:	Polvo:	Hollín:	Cera:
		Deyecciones:	Barro:	Otros:
POLICROMÍA	LAGUNAS:	QUEMADOS:	DESCOHESIÓN:	
INTERVENCIONES ANTERIORES				
PROTECCIÓN:	LIMPIEZA:	REPINTES:	ESTUCOS:	OTROS:

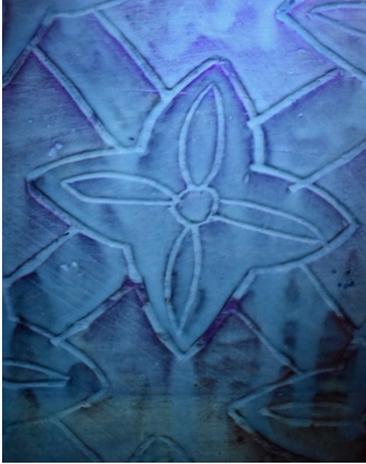
Fig. 34. Fotografía con luz ultravioleta.

Cabe señalar, que el oro se encuentra protegido en su totalidad por una capa de barniz no original y de gran espesor, como nos ha mostrado la fotografía en el espectro ultravioleta (Fig.34), además de contener repintes invasivos en la calle central del banco (Fig.35).

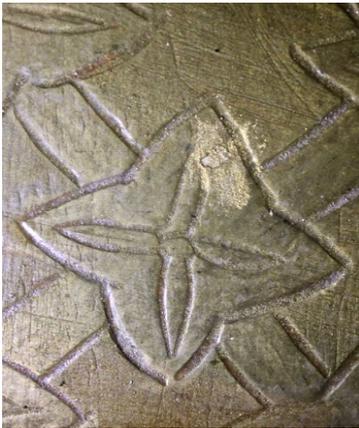
Fig. 35. Detalle de repinte invasivo.

Los siguientes daños, son causados por el **factor antrópico**. En el retablo podemos observar repintes invasivos (Fig.35), manchas de pintura (Fig.39), y una capa de protección bastante densa, que causa textura debido a que el barniz se ha aplicado con una gran densidad e irregularidad, con lo que no es homogénea (Fig.40). Esto se debe a una restauración incorrecta, irrespetuosa e invasiva. También, se observa la colocación de una instalación eléctrica en el interior de las hornacinas de la calle central. Esto causa pérdida de material original.

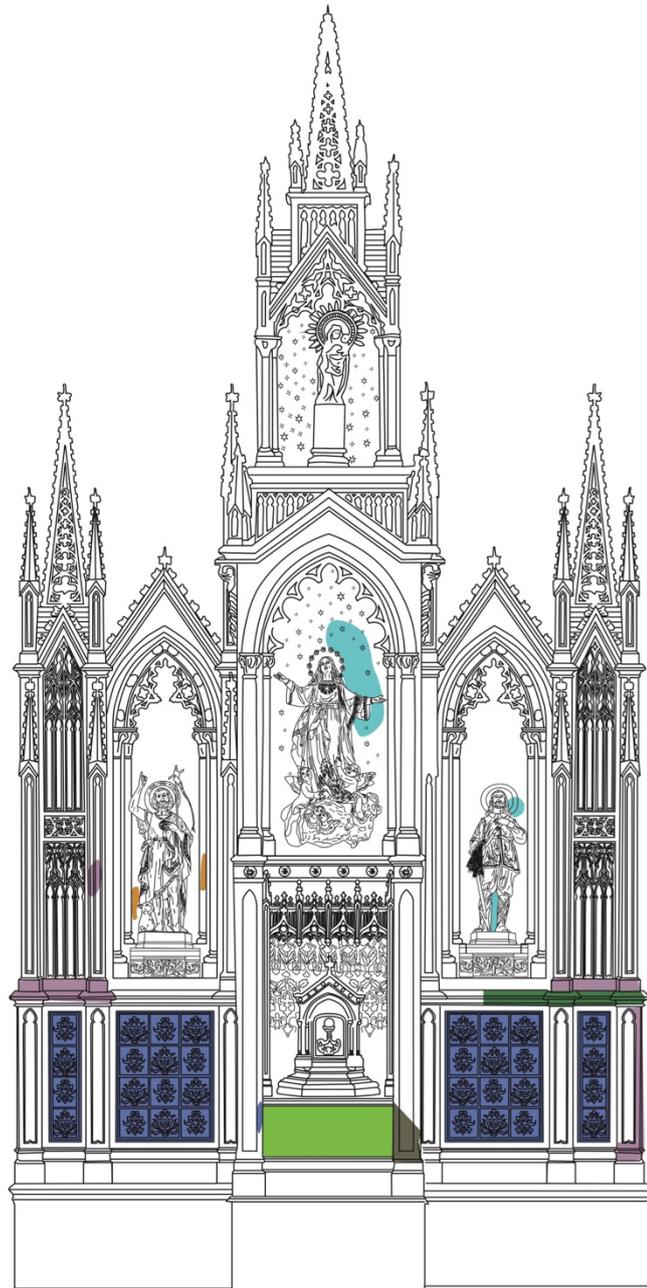
Diagrama 3. Alteraciones de película pictórica.

El mapa de daños, se ha dividido en dos. En uno se han marcado las alteraciones del soporte (diagrama 1) y en el otro, se han marcado las alteraciones de la película pictórica (diagrama 2). Además, se han realizado dos diagramas de daños mas, que se encuentran en el anexo II y señalan la capa de barniz y la acumulación de partículas de polvo.

LEYENDA			
	Repintes		Cera
	Agujeros		Pérdida de policromía
	Craquelado		Deyecciones
	Pérdida de lámina metálica
